시설물 정기안전점검용역  
상주영천고속도로

# 상 주 영 천 고 속 도 로 시 설 물 안 전 · 하 자 점 검 및 성 능 평 가 용 역 보 고 서

## < 옹벽편 >

2023. 06

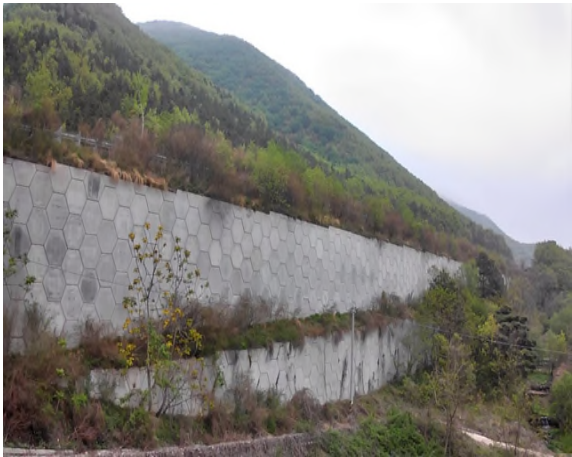
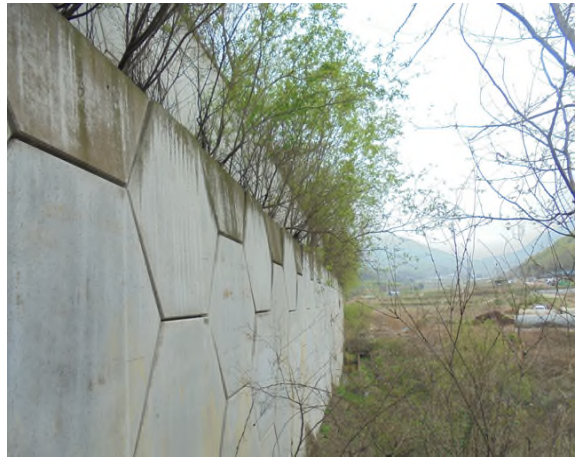
| 현 황 | 시점부 전경 | 현 황 | 종점부 전경 |

| 구 분 | 점검 결과 | 조치 필요사항 |
|---|---|---|
| 점검자 의견 | 패널식 옹벽 01의 조사결과 전면부, 배수시설, 상부성토부, 기초부에는 구조적 결함이 없는 양호한 상태로 조사되었고, 사용성에도 문제는 없는 상태로 확인되었다. 해당 구조물의 경우 주기적인 점검을 통한 신규손상의 발생확인 등에 대한 유지관리를 실시하여 현재 상태를 유지하는 것이 바람직 할 것으로 판단된다. | |

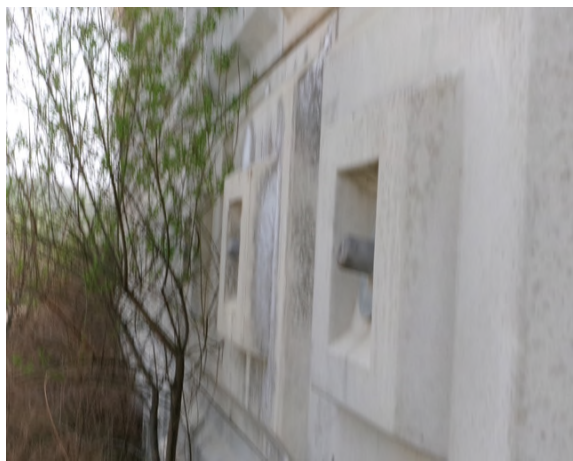
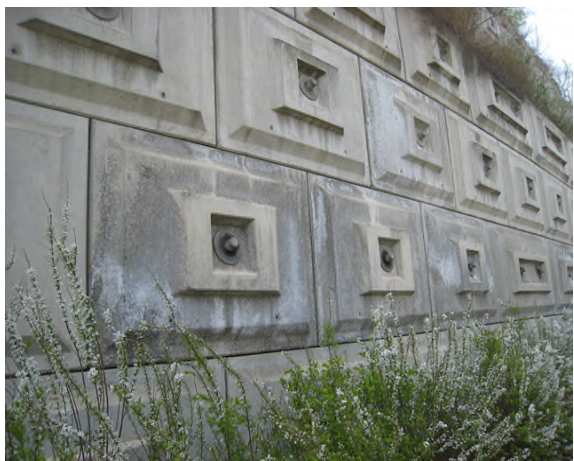
| 위 치 | S7 패널 전면부 | 위 치 | S7 패널 전면부 |

| 현 황 | 백태(표면열화) (A=20.0m×2.0m) | 현 황 | 백태(표면열화) (A=20.0m×2.0m) |

| 구 분 | 점검 결과 | 조치 필요사항 |
|---|---|---|
| 옹벽 상태 | <ul style="list-style-type: none"> <li>· 패널 전면부 파손 (A=2.11m<sup>2</sup>, 6개소)</li> <li>· 패널 전면부 들뜸 (A=0.09m<sup>2</sup>, 1개소)</li> <li>· 패널 전면부 균열 (L=1.0m, 1개소)</li> <li>· 패널 전면부 백태 및 표면열화, 표면오염 (A=125.00m<sup>2</sup>, 6개소)</li> <li>· 앵커캡 탈락 (2개소)</li> </ul> | 단면보수<br>단면보수<br>균열보수<br>표면처리<br>앵커캡 재설치 |

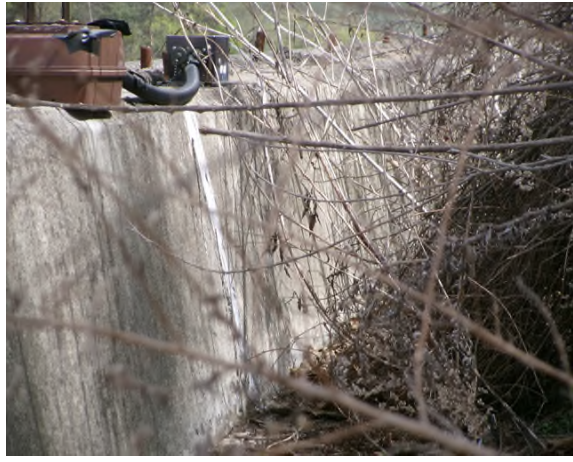
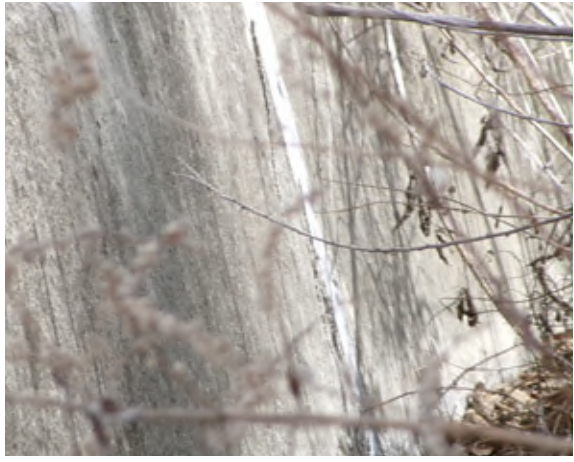
| 위 치 | S4 상부 배수로 | 위 치 | S4 상부 배수로 |

| 현 황 | 들뜸(A=20.0m×2.0m) | 현 황 | 들뜸(A=20.0m×2.0m) |

| 구 분 | 점검 결과 | 조치 필요사항 |
|---|---|---|
| 배수 시설 | <ul style="list-style-type: none"> <li>· 균열 (L=2.5m, 5개소)</li> <li>· 들뜸 (A=0.10m<sup>2</sup>, 2개소)</li> <li>· 이격 (L=0.5m, 1개소)</li> </ul> | 균열보수<br>단면보수<br>충전보수 |

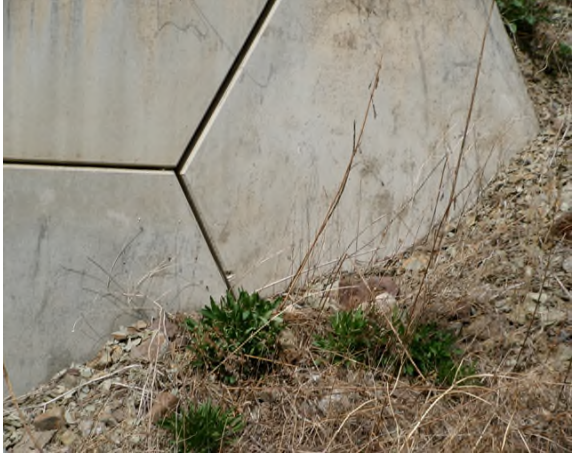
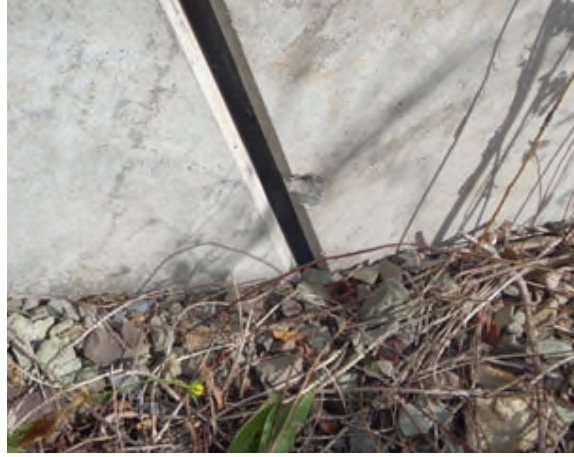
| 위 치 | S7 패널 전면부 | 위 치 | S7 패널 전면부 |

| 현 황 | 판넬 파손(A=0.1m×0.1m) | 현 황 | 판넬 파손(A=0.1m×0.1m) |

| 구 분 | 점검 결과 | 조치 필요사항 |
|---|---|---|
| 점검자 의견 | 패널식 옹벽 11에 대한 외관조사 결과, 기존 손상인 패널 전면부 일부구간 판넬 파손이 국부적으로 발생된 것으로 조사되었다. 조사된 손상부는 옹벽의 안전성에 영향을 미칠만한 손상은 아니나, 손상의 진전방지를 위한 보수가 필요할 것으로 판단된다. | |

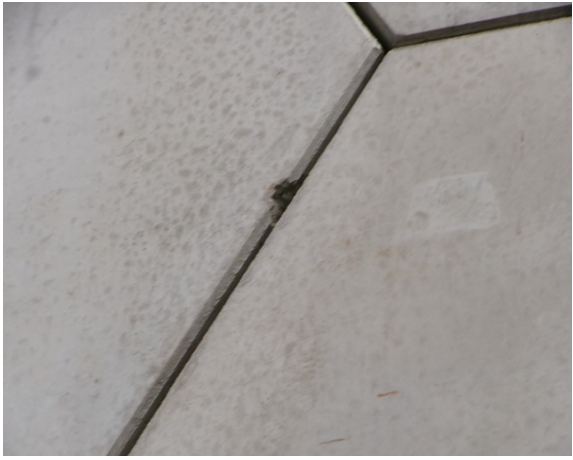
| 위 치 | 우측 S10 패널 전면부 | 위 치 | 우측 S13 패널 전면부 |

| 현 황 | 판넬 파손(A=0.1m×0.1m) | 현 황 | 판넬 파손(A=0.1m×0.1m) |

| 구 분 | 점검 결과 | 조치 필요사항 |
|---|---|---|
| 점검자 의견 | 패널식 옹벽 12에 대한 외관조사 결과, 기존 손상인 패널 전면부 파손, 유도배수관 하부 집수정 미설치가 국부적으로 발생한 것으로 조사되었다. 조사된 손상부는 내구성 확보 및 손상의 진전방지를 위한 보수가 필요할 것으로 판단된다. 또한, 패널 일부 구간 발생한 배부름의 경우 추후 주기적인 계측 및 점검을 통한 손상의 정도 및 진전 파악 등의 유지관리가 요망된다. | |

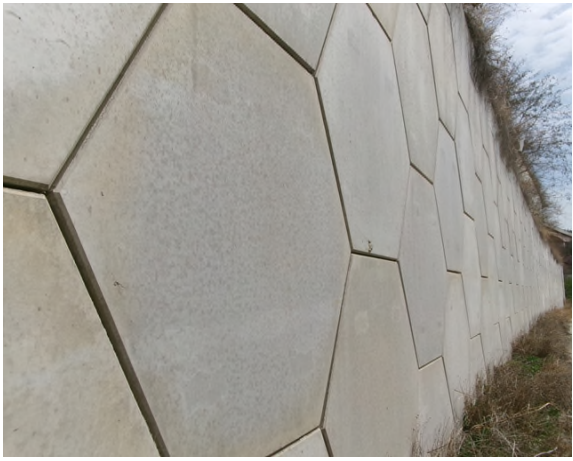
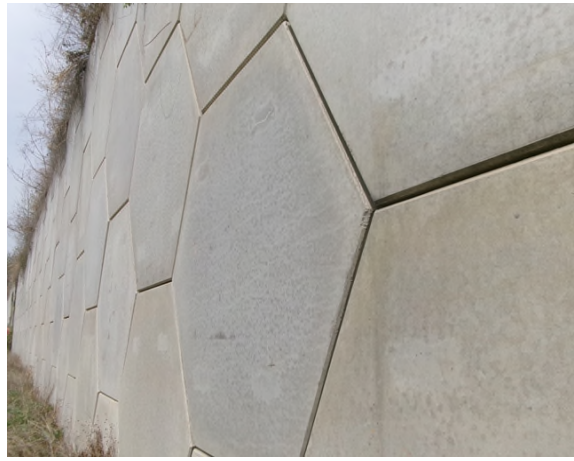
| 위 치 | 우측 S14 패널 전면부 | 위 치 | 우측 S14 패널 전면부 |

| 현 황 | 배부름 (A=40.0m×5.0m) | 현 황 | 배부름 (A=40.0m×5.0m) |

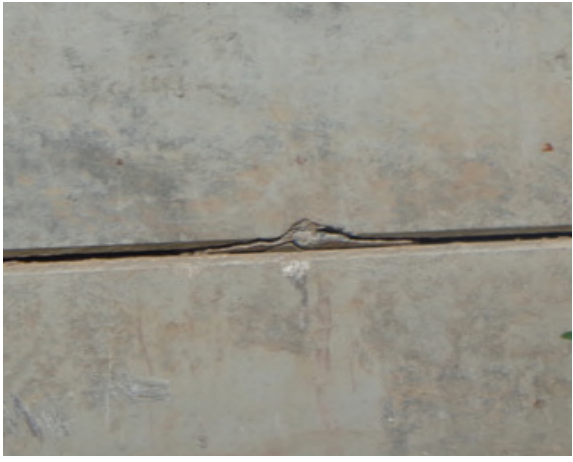
| 위 치 | 우측 S16 패널 전면부 | 위 치 | 우측 S20 패널 전면부 |

| 현 황 | 판넬 파손 (A=0.1m×0.1m) | 현 황 | 집수정 미설치 1EA |

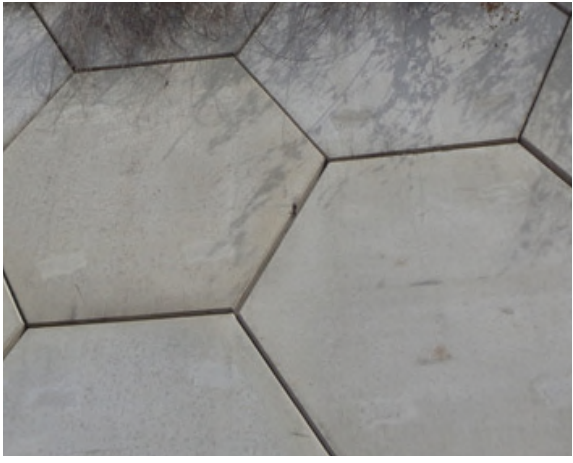
| 위 치 | 좌측 S13 패널 전면부 | 위 치 | 좌측 S16 패널 전면부 |

| 현 황 | 판넬 파손 (A=0.1m×0.1m) | 현 황 | 판넬 파손 (A=0.1m×0.1m) |

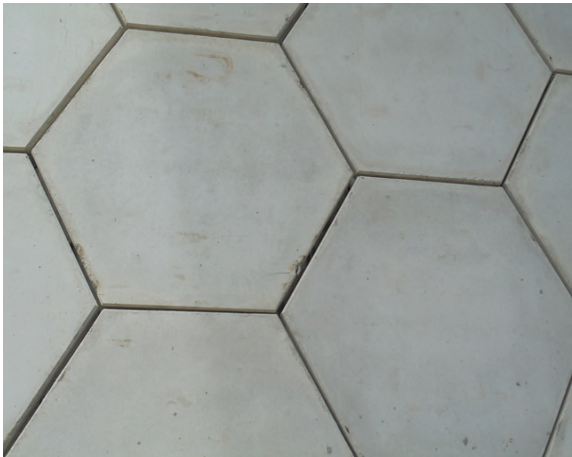
| 위 치 | S03 패널 전면부 | 위 치 | S04 배수로 |
| 현 황 | 판넬 파손(A=0.1m×0.1m) | 현 황 | 상부 들뜸(A=0.3m×6.0m) |

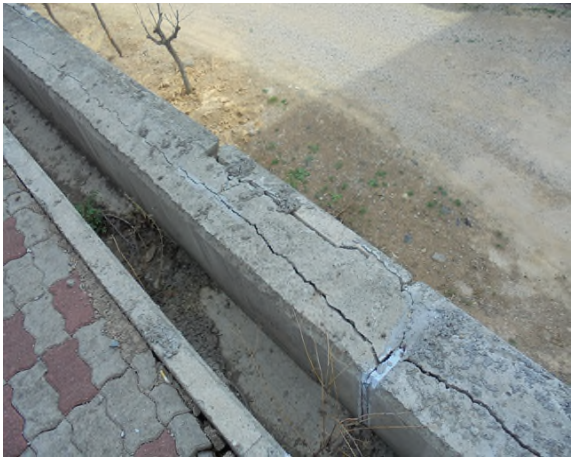
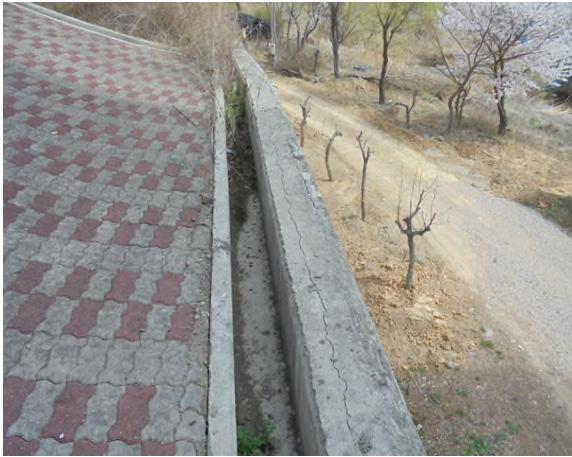
| 현 황 | 상부 들뜸(A=0.3m×6.0m) | 현 황 | 판넬 기울음 1EA |

| 구 분 | 점검 결과 | 조치 필요사항 |
|---|---|---|
| 점검자 의견 | 패널식 옹벽 14에 대한 외관조사 결과, 기존 손상인 패널 전면부 파손, 패널 접합부 기울음, 패널 전면부 배부름, 상단 들뜸, 배수로 파손 등이 조사되었다. 패널 접합부 상부 기울음, 상부 들뜸과 패널 전면부 배부름의 경우 주기적인 점검 및 계측을 통한 손상의 진전 여부 파악 등의 유지관리가 요망된다. 특히 상부 들뜸의 경우 진전 여부를 확인할 수 있는 크랙 게이지 등의 부착물을 설치하여 추후 점검시 지속적인 관찰을 통한 진전여부를 확인하는 것이 바람직하다. | |

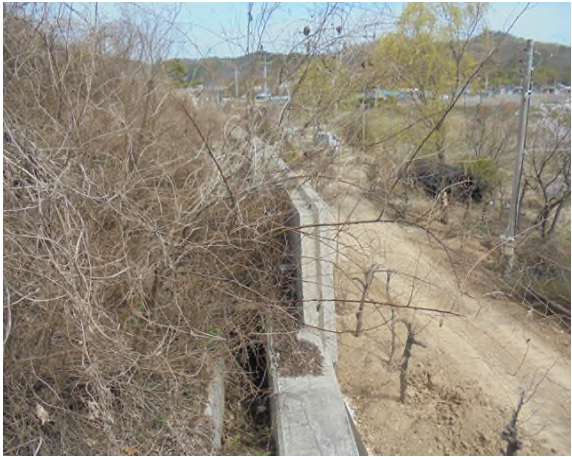
| 위 치 | S04 배수로 | 위 치 | S05 패널 전면부 |

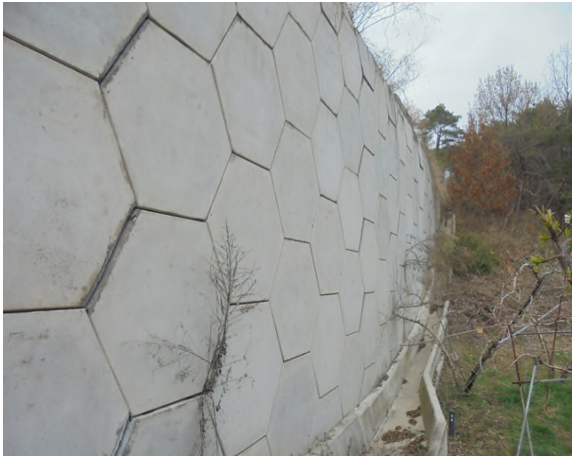
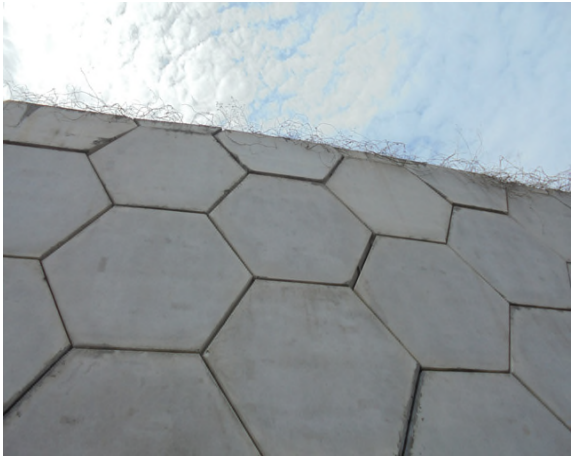
| 위 치 | S09 패널 전면부 | 위 치 | S09 패널 전면부 |
| 현 황 | 배부름(A=20.0m×5.0m) | 현 황 | 배부름(A=20.0m×5.0m) |

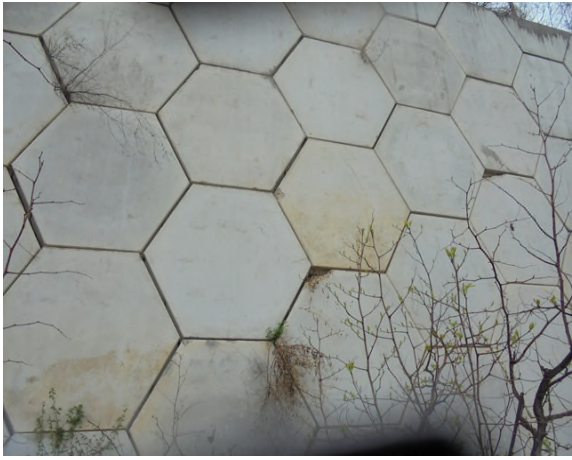
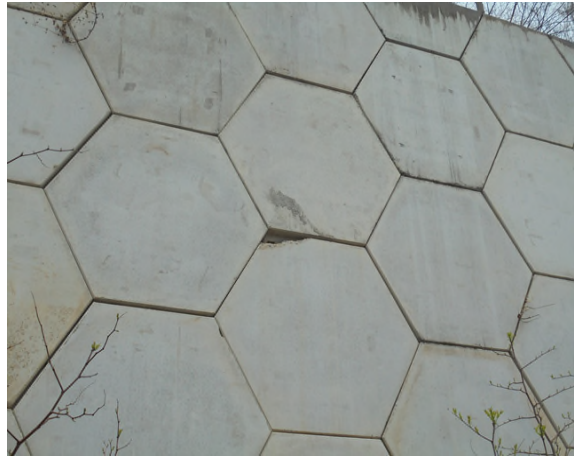
| 위 치 | S01 패널 전면부 | 위 치 | S01 패널 전면부 |
| 현 황 | 판넬 파손(A=0.3m×0.3m) | 현 황 | 판넬 파손(A=0.3m×0.3m) |

| 구 분 | 점검 결과 | 조치 필요사항 |
|---|---|---|
| 점검자 의견 | 패널식 옹벽 15에 대한 정기안전점검 결과, 기존 손상인 패널 전면부 판넬 파손, 옹벽 상단 들뜸, 이격, 파손, 배수로 균열 및 파손 등이 국부적으로 발생된 것으로 조사되었다. 조사된 손상부의 경우 옹벽의 안전성에 영향을 미칠만한 손상은 아니나, 손상의 진전방지를 위한 보수가 필요할 것으로 판단된다. | |

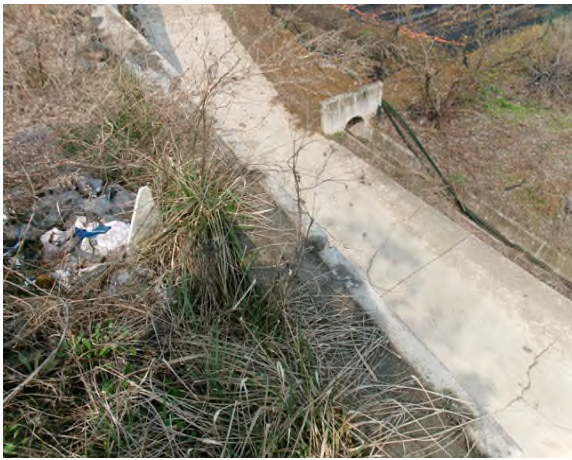
| 위 치 | S08 상단 | 위 치 | S10 패널 전면부 |
| 현 황 | 들뜸(A=0.1m×7.0m) | 현 황 | 판넬 파손(A=0.1m×0.5m) |
