시설물  
정기안전점검  
영천고속도로  
상주영천고속도로

# 상 주 영 천 고 속 도 로 시 설 물 안 전 · 하 자 점 검 및 성 능 평 가 용 역 보 고 서

## < 교 랑 편 >

## 낙동JCT교(1공구) 정기안전점검 결과표

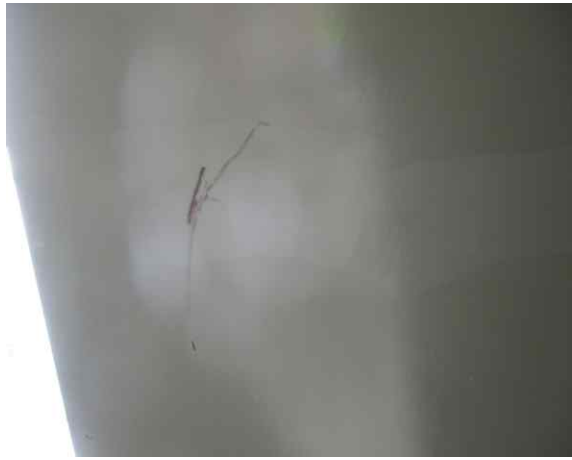
| 위 치 | 거터외부 S3-G4 | 위 치 | 교대 A1 |
| 현 황 | 도장긫힘(A=0.1m×1.0m) | 현 황 | 배수로 파손 및 하부유실 |

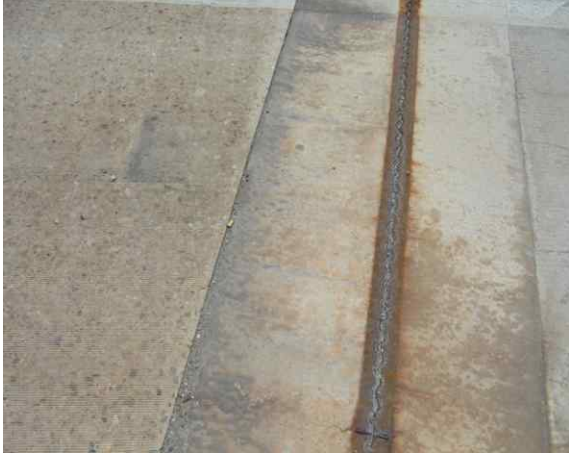
| 위 치 | 신축이음 상주방향 A2 | 위 치 | 신축이음 상주방향 A2 |
| 현 황 | 후타재 망상균열 (A=0.4m×5.0m) | 현 황 | 본체 부식 (L=3.0m) |

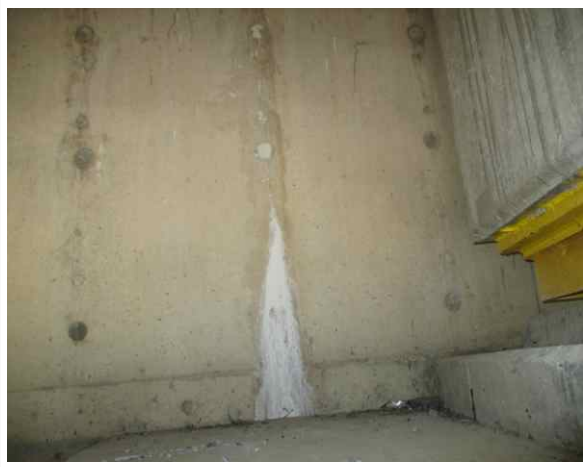
| 위 치 | 교대 상주방향 A1 | 위 치 | 교대 상주방향 A2 |
| 현 황 | 홍벽 백태(A=0.3m×0.5m) | 현 황 | 점검계단 파손(2EA) |

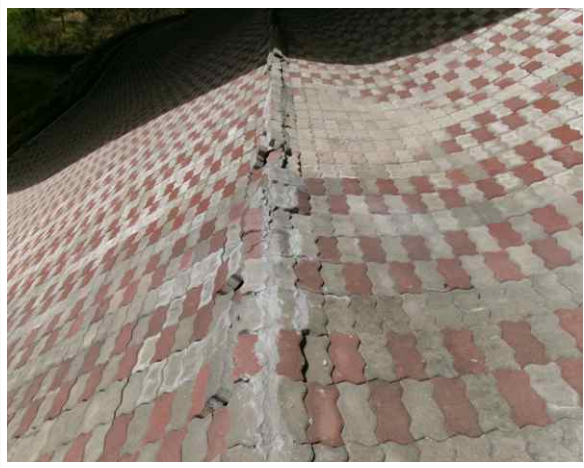
| 위 치 | 교대 영천방향 A2 | 위 치 | 교각 상주방향 P10 |
| 현 황 | 법면밀림(L=15.0m) | 현 황 | 표면오염(A=1.5m×1.5m) |

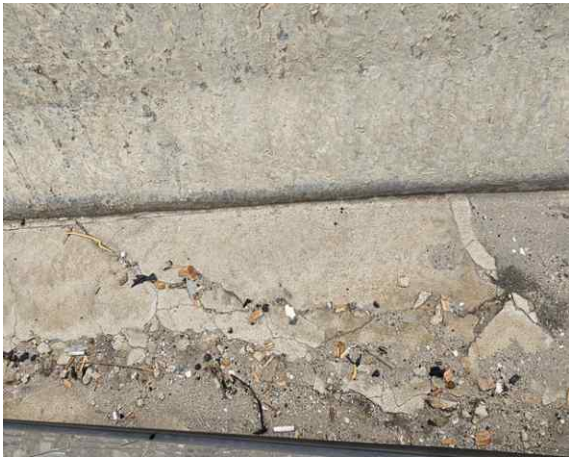
| 위 치 | 교면포장 영천방향 S5 | 위 치 | 방호벽 상주방향 S1 |

| 현 황 | 접속도로 파손(A=0.5m×2.5m) | 현 황 | 파손 |

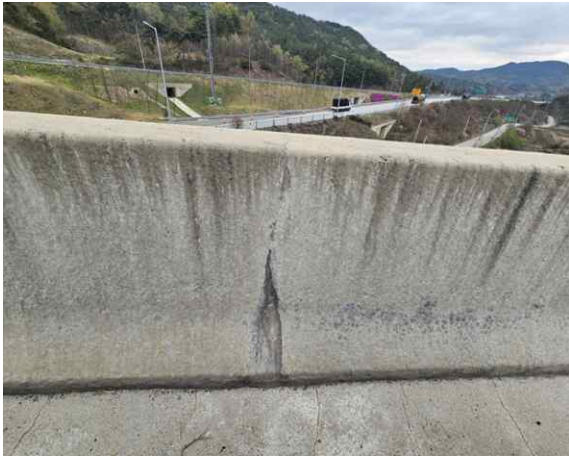
| 위 치 | 방호벽 상주방향 S3 | 위 치 | 방호벽 영천방향 S1 |

| 현 황 | 균열부백태(A=1.0m×1.0m) | 현 황 | 균열(Cw≥0.3mm) |

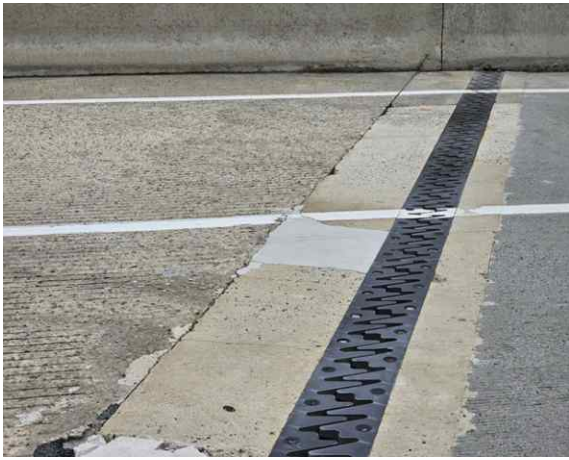
| 위 치 | 신축이음 영천방향 A1 | 위 치 | 신축이음 영천방향 A2 |

| 현 황 | 후타재 파손 보수실시 | 현 황 | 본체 부식(L=3.0m) |

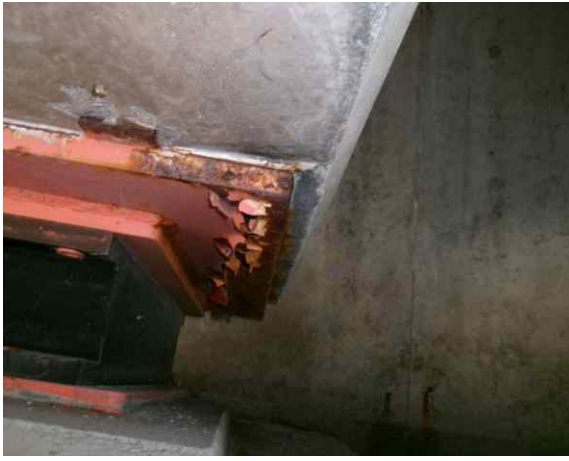
| 위 치 | 교량받침 상주방향 A1-SH5 | 위 치 | 교량받침 상주방향 A1-SH5 |

| 현 황 | 플레이트 부식 | 현 황 | 받침콘크리트 재료분리(A=0.1m×0.1m) |

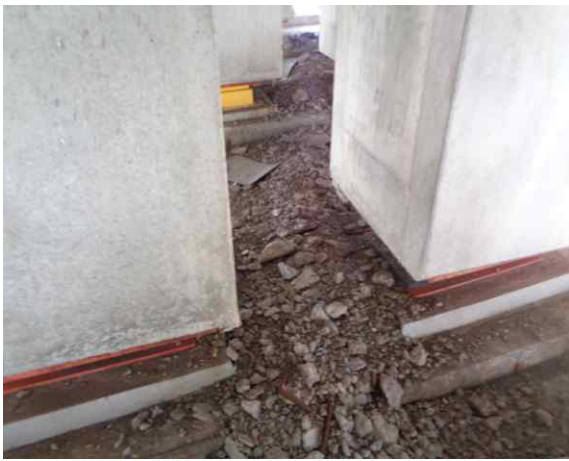
| 위 치 | 교각 상주방향 P3 | 위 치 | 교각 영천방향 P2 |

| 현 황 | 이물질퇴적 ( $A=1.0\text{m} \times 10.0\text{m}$ ) | 현 황 | 균열 ( $C_w < 0.3\text{mm}$ ) |

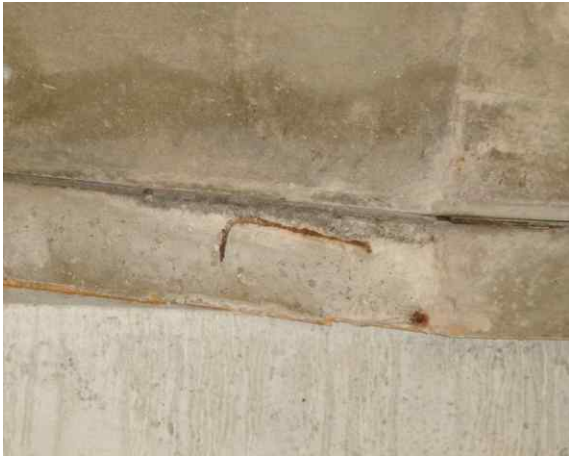
| 위 치 | 바닥판하면 상주방향 S1 | 위 치 | 바닥판하면 상주방향 S1 |

| 현 황 | 철근노출 ( $A=0.1\text{m} \times 0.3\text{m}$ ) | 현 황 | 파손 및 철근노출 ( $A=0.5\text{m} \times 0.5\text{m}$ ) |

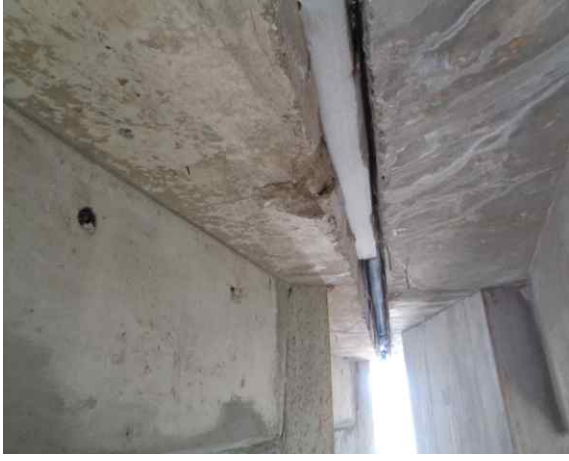
| 위 치 | 바닥판하면 상주방향 S2 | 위 치 | 바닥판하면 상주방향 S2 |

| 현 황 | 박락 ( $A=0.2\text{m} \times 0.4\text{m}$ ) | 현 황 | 데크플레이트 들뜸 ( $A=0.5\text{m} \times 0.5\text{m}$ ) |

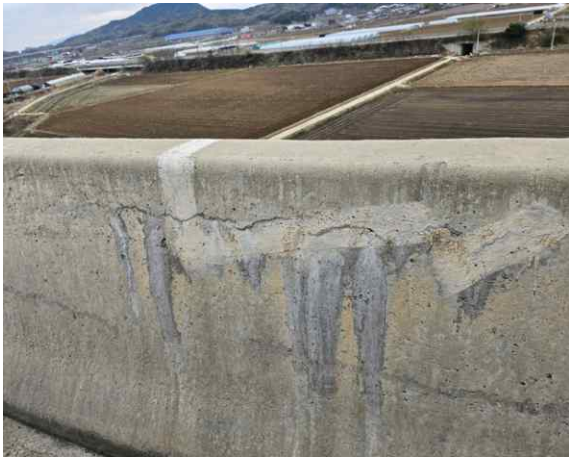
| 위 치 | 방호벽 상주방향 S4 | 위 치 | 방호벽 영천방향 S1 |

| 현 황 | 균열부백태 (A=1.0m×0.5m) | 현 황 | 백태 (A=1.0m×1.0m) |

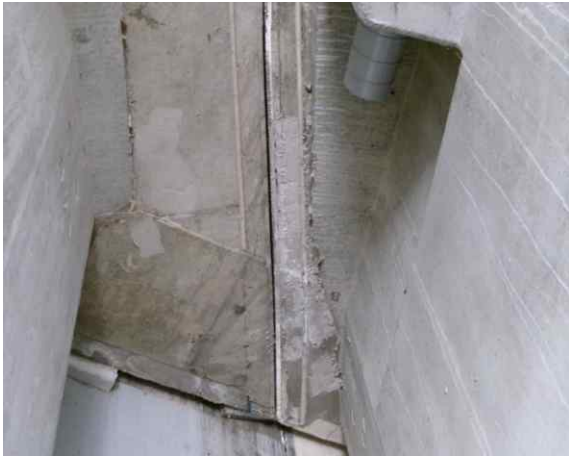
| 위 치 | 바닥판하면 상주방향 S1 | 위 치 | 바닥판하면 상주방향 S3 |

| 현 황 | 재료분리 보수실시 | 현 황 | 철근부식 (A=4.5m×0.1m) |

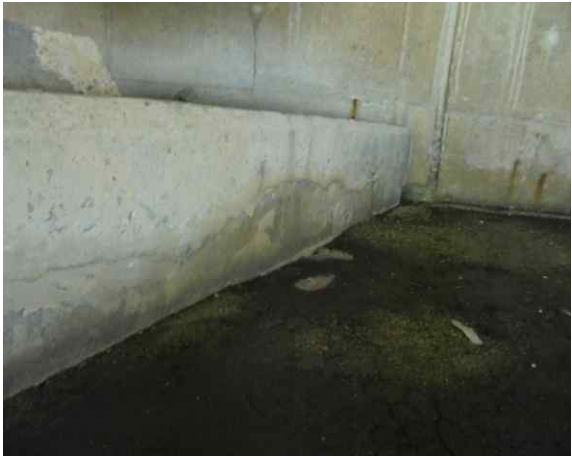
| 위 치 | 교량받침 영천방향 A2-SH2 | 위 치 | 교대 상주방향 A2 |

| 현 황 | 받침콘크리트 균열( $C_w < 0.3\text{mm}$ ) | 현 황 | 누수흔적( $A=5.0\text{m} \times 5.0\text{m}$ ) |

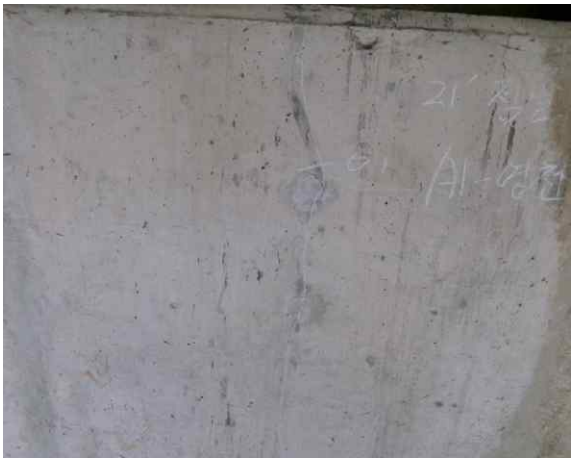
| 위 치 | 교대 영천방향 A1 | 위 치 | 교각 상주방향 P1 |

| 현 황 | 구체 균열( $C_w < 0.3\text{mm}$ ) | 현 황 | 코핑부 균열( $C_w < 0.3\text{mm}$ ) |

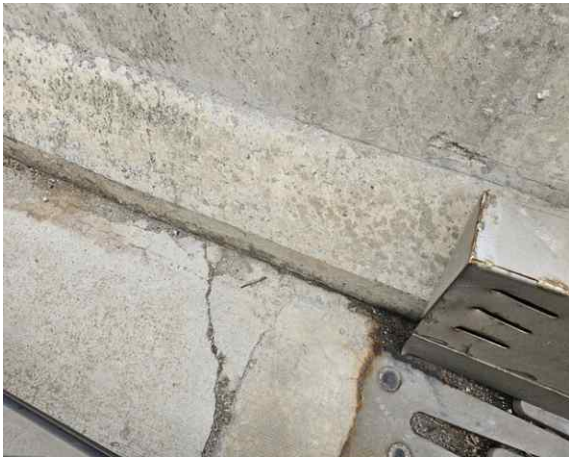
| 위 치 | 교면포장 영천방향 A2측(접속도로) | 위 치 | 배수시설 상주방향 S1 |

| 현 황 | 접속부 파손(A=1.0m×1.0m) | 현 황 | 배수구 그레이팅 파손 |

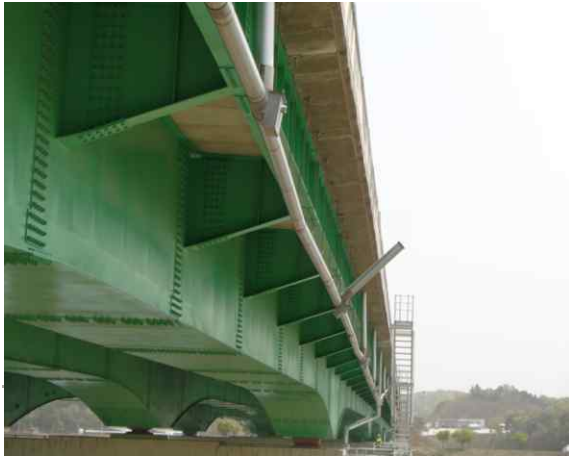
| 위 치 | 배수시설 영천방향 S4 | 위 치 | 배수시설 영천방향 S8 |

| 현 황 | 배수관 탈락 | 현 황 | 배수관 탈락 |

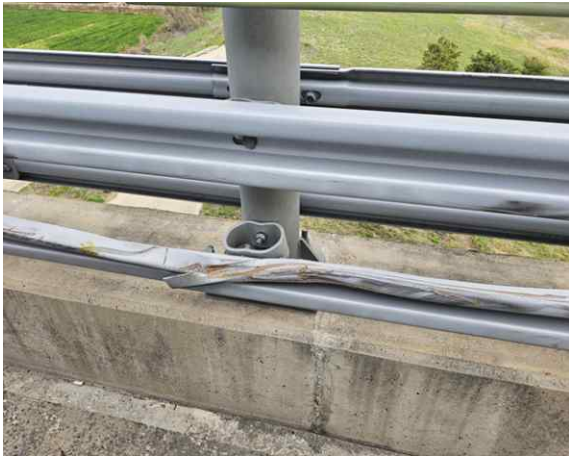
| 위 치 | 방호벽 상주방향 S3 | 위 치 | 방호벽 상주방향 S5 |

| 현 황 | 난간 파손 | 현 황 | 파손(A=3.0m×0.3m) |

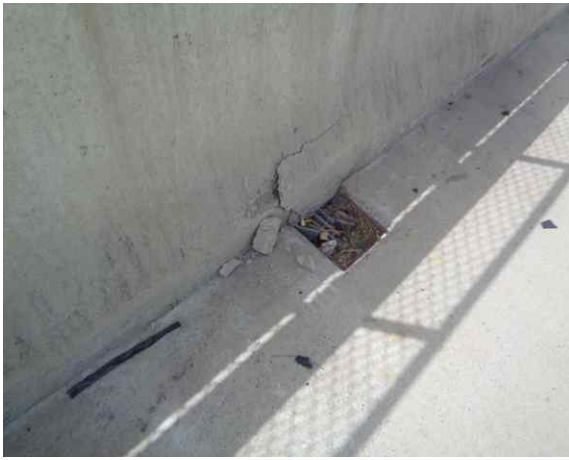
| 위 치 | 방호벽 영천방향 S1 | 위 치 | 교량받침 A2-SH3 |

| 현 황 | 들뜸 ( $A=0.5\text{m} \times 0.2\text{m}$ ) | 현 황 | 받침콘크리트 균열 ( $C_w \geq 0.3\text{mm}$ ) |

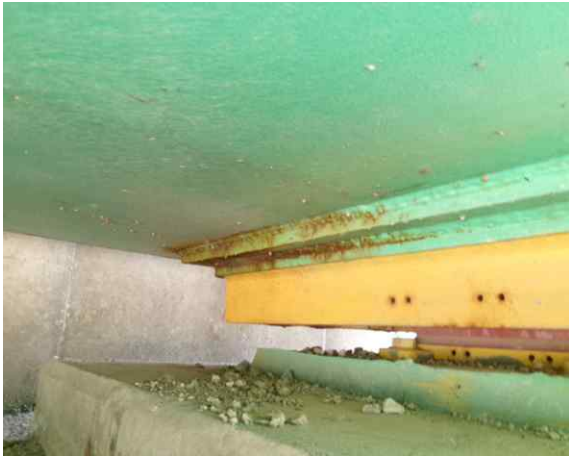
| 위 치 | 교량받침 A2-SH3 | 위 치 | 교량받침 P3-SH2 |

| 현 황 | Plate 부식 | 현 황 | 이동량 눈금자 탈락 |

| 구분 | 손상 내용 | 단위 | 물량 | 개소 | 보수공법 | 비고 |
|---|---|---|---|---|---|---|
| | 플레이트 부식 | EA | 1.0 | 1 | 유지관리 | — |

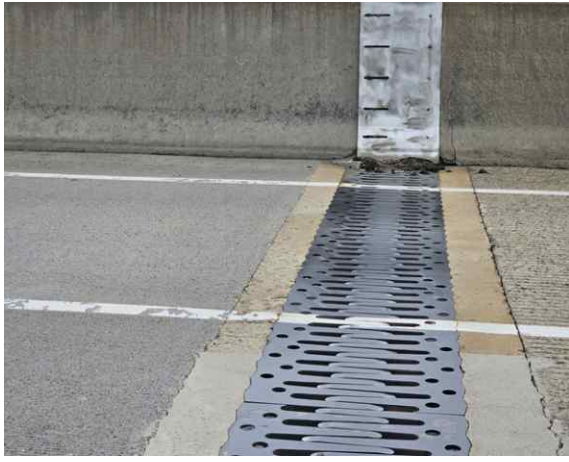
| 위 치 | 교량받침 P6-SH1 | 위 치 | 신축이음 상주방향 A1 |

| 현 황 | 받침콘크리트 균열 ( $C_w < 0.3\text{mm}$ ) | 현 황 | 후타재 박리 ( $A=1.5\text{m} \times 0.2\text{m}$ ) |

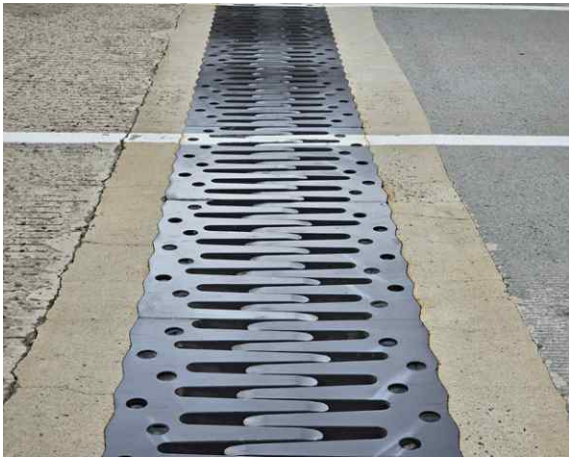
| 위 치 | 신축이음 상주방향 A2 | 위 치 | 신축이음 영천방향 A1 |

| 현 황 | 후타재 균열 ( $C_w \geq 0.3\text{mm}$ ) | 현 황 | 후타재 망상균열 ( $A=0.5\text{m} \times 2.0\text{m}$ ) |

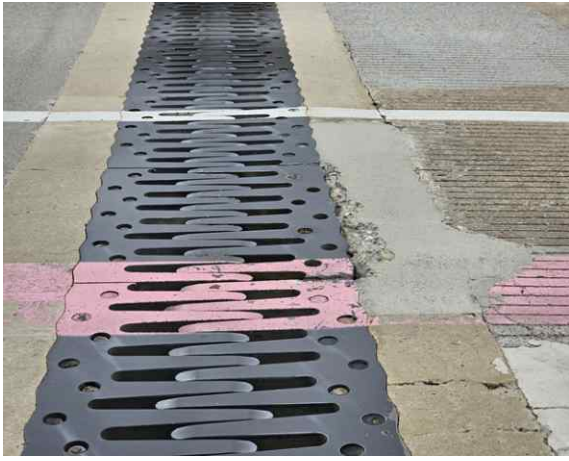
| 위 치 | 신축이음 영천방향 A2 | 위 치 | 바닥판하면 S5 |

| 현 황 | 후타재 재료분리 ( $A=0.5\text{m} \times 1.0\text{m}$ ) | 현 황 | 균열부백태 ( $A=0.1\text{m} \times 1.0\text{m}$ ) |

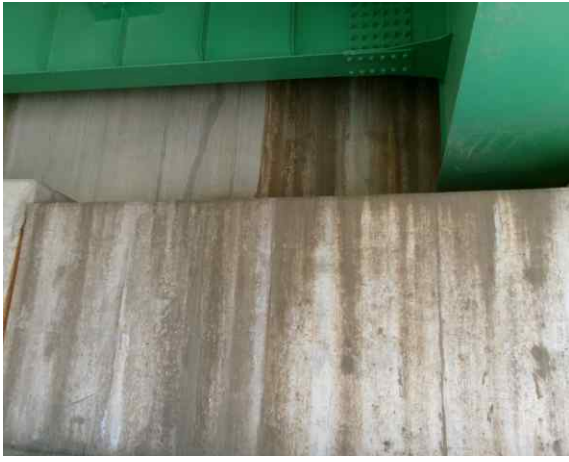
| 위 치 | 교대 A2 | 위 치 | 교각 P4 |

| 현 황 | 누수흔적 ( $A=1.0\text{m} \times 4.0\text{m}$ ) | 현 황 | 코핑부 균열 ( $C_w < 0.3\text{mm}$ ) |

| 구분 | 손상 내용 | 단위 | 물량 | 개소 | 보수공법 | 비고 |
|---|---|---|---|---|---|---|
| | 누수흔적 | m <sup>2</sup> | 33.25 | 3 | 표면처리 | 하자 |

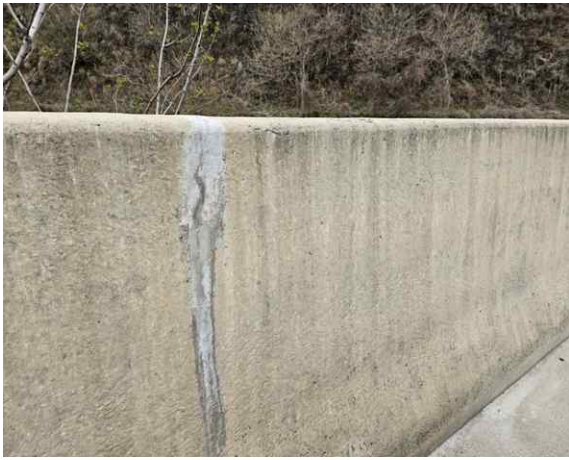
| 위 치 | 방호벽 영천방향 S1 | 위 치 | 신축이음 상주방향 A1 |

| 현 황 | 균열부백태 ( $A=0.1\text{m} \times 1.5\text{m}$ ) | 현 황 | 후타재 균열 ( $C_w \geq 0.3\text{mm}$ ) |

| 구분 | 손상 내용 | 단위 | 물량 | 개소 | 보수공법 | 비고 |
|---|---|---|---|---|---|---|
| 방호벽 및 중분대 | 균열부백태 | m <sup>2</sup> | 0.30 | 2 | 표면처리 | — |

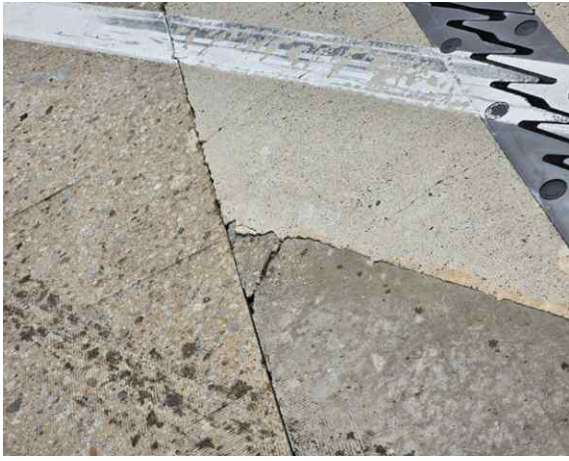
| 위 치 | 신축이음 상주방향 A2 | 위 치 | 신축이음 영천방향 A1 |

| 현 황 | 후타재 박락 ( $A=0.2\text{m} \times 0.2\text{m}$ ) | 현 황 | 후타재 박리 ( $A=0.1\text{m} \times 0.3\text{m}$ ) |

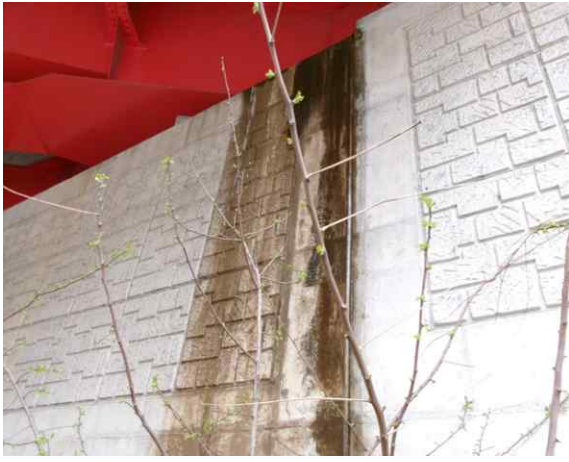
| 위 치 | 교대 상주방향 A2 | 위 치 | 교대 영천방향 A2 |

| 현 황 | 누수흔적 ( $A=2.0\text{m} \times 8.0\text{m}$ ) | 현 황 | 균열 ( $C_w < 0.3\text{mm}$ ) |

| 구분 | 손상 내용 | 단위 | 물량 | 개소 | 보수공법 | 비고 |
|---|---|---|---|---|---|---|
| | 누수흔적 | m <sup>2</sup> | 32.00 | 2 | 표면처리 | 하자 |

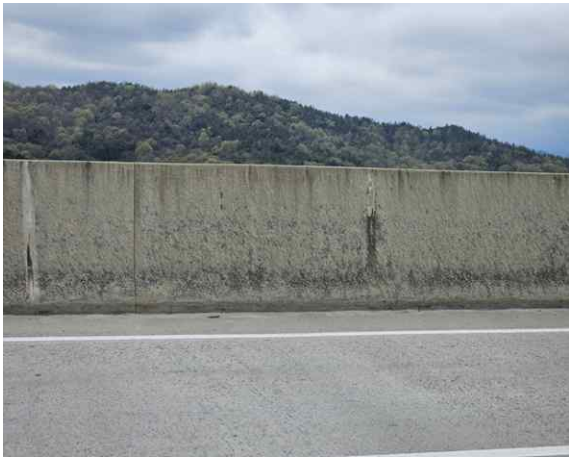
| 위 치 | 방호벽 상주방향 S2 | 위 치 | 방호벽 영천방향 S1 |

| 현 황 | 균열부백태 (A=0.1m×1.0m) | 현 황 | 균열부백태 (A=0.5m×0.1m) |

| 구분 | 손상 내용 | 단위 | 물량 | 개소 | 보수공법 | 비고 |
|---|---|---|---|---|---|---|
| 방호벽 및 중분대 | 균열부백태 | m <sup>2</sup> | 0.40 | 5 | 표면처리 | — |

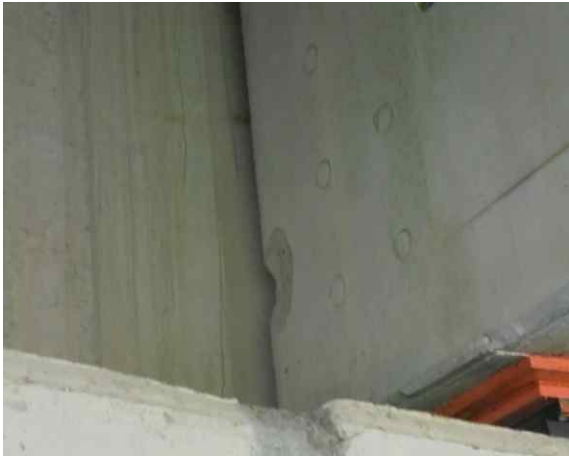
| 위 치 | 거더 상주방향 S1-G4 | 위 치 | 신축이음 상주방향 A1 |

| 현 황 | 파손 (A=0.2m×0.3m) | 현 황 | 후타재 열화 (A=0.5m×1.0m) |

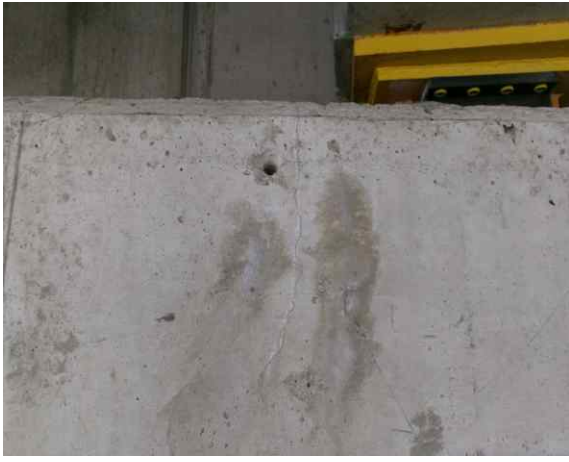
| 위 치 | 교대 상주방향 A2 | 위 치 | 교대 영천방향 A2 |

| 현 황 | 균열 (Cw<0.3mm) | 현 황 | 실란트파손 (L=2.5m) |

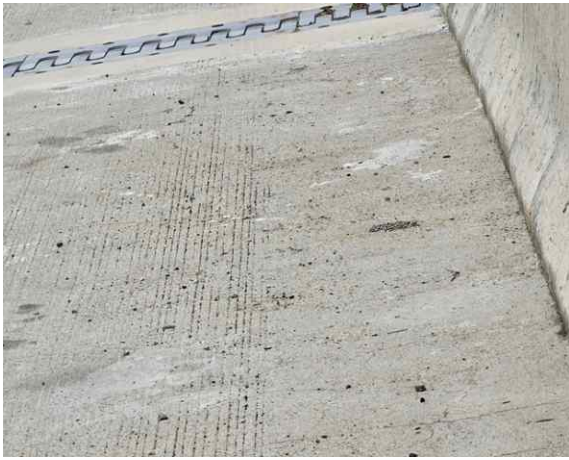
| 위 치 | 교면포장 상주방향 S7 | 위 치 | 교면포장 영천방향 S1 |

| 현 황 | 망상균열 (A=5.0m×2.0m) | 현 황 | 망상균열 (A=10.0m×2.0m) |

| 구 분 | | 점검 결과 | 조치 필요사항 |
|---|---|---|---|
| 상<br>부<br>구<br>조 | 교면포장 | · 망상균열 | 표면처리 |

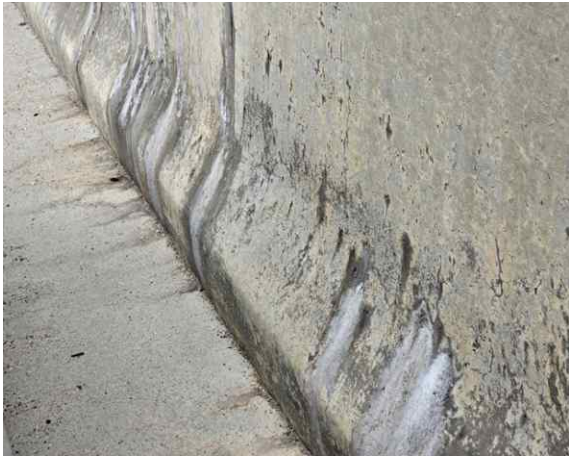
| 위 치 | 방호벽 상주방향 S1 | 위 치 | 방호벽 상주방향 S9 |

| 현 황 | 백태 (A=0.2m×0.3m, 12EA) | 현 황 | 균열 (Cw<0.3mm) |

| 구 분 | | 점검 결과 | 조치 필요사항 |
|---|---|---|---|
| | 난간(방호벽) | · 균열, 백태 | 표면처리 |

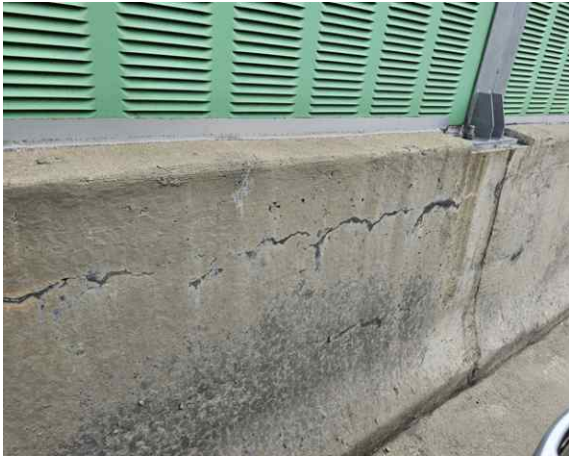
| 위 치 | 방호벽 영천방향 S4 | 위 치 | 신축이음 상주방향 A2 |

| 현 황 | 균열 (Cw<0.3mm) | 현 황 | 후타재 균열 (Cw<0.3mm) |

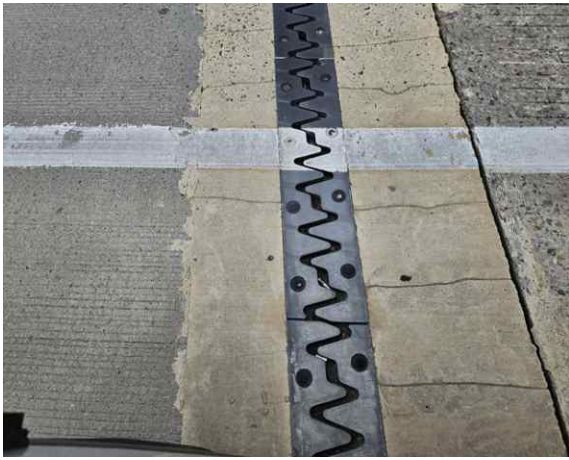
| 위 치 | 신축이음 상주방향 A2 | 위 치 | 바닥판하면 S3 |

| 현 황 | 후타재 망상균열 ( $A=0.5\text{m} \times 1.0\text{m}$ ) | 현 황 | 파손 ( $A=0.5\text{m} \times 0.3\text{m}$ ) |

| 구 분 | | 점검 결과 | 조치 필요사항 |
|---|---|---|---|
| | 신축이음 | · 본체 이물질퇴적<br>· 후타재 균열, 망상균열<br>· 후타재 접속부 이격 | 정비<br>표면처리<br>유지관리 |

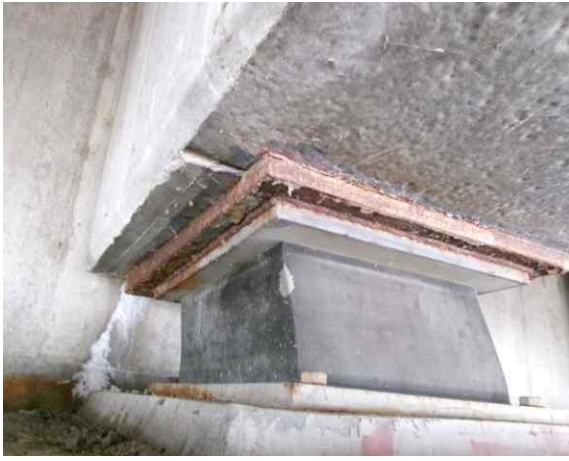
| 위 치 | 교량받침 A2-SH5 | 위 치 | 교량받침 A2-SH6 |

| 현 황 | Plate 부식 | 현 황 | 받침콘크리트 균열 ( $C_w < 0.3\text{mm}$ ) |

| 구 분 | | 점검 결과 | 조치 필요사항 |
|---|---|---|---|
| | 교량반침 | · 무수축물탈 및 반침콘크리트 균열, 박락, 재료분리<br>· 반침콘크리트 철근노출<br>· 플레이트 들뜸, 부식 | 표면처리/단면보수<br>단면보수(방청)<br>단면보수/재도장 |

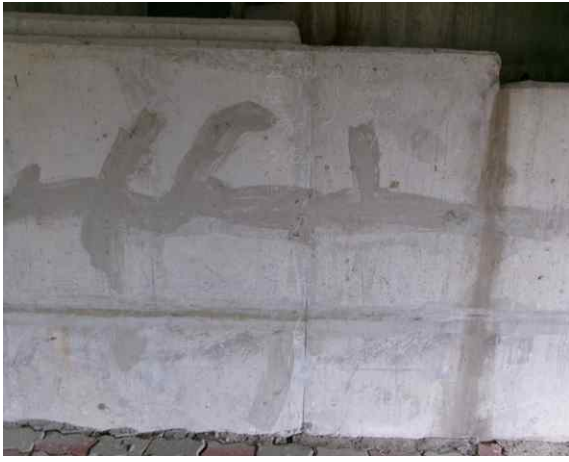
| 위 치 | 교대 A2 | 위 치 | 교각 P5 |

| 현 황 | 균열 ( $C_w \geq 0.3\text{mm}$ ) | 현 황 | 누수오염 ( $A=0.5\text{m} \times 2.0\text{m}$ , 7EA) |

| 구 분 | | 점검 결과 | 조치 필요사항 |
|---|---|---|---|
| 하<br>부<br>구<br>조 | 교 대 | · 균열(폭0.3mm내/외)<br>· 파손, 법면 밀림 | 주입보수/표면처리<br>유지관리 |

| 구분 | 손상 내용 | 단 위 | 물량 | 개소 | 보수공법 | 비고 |
|---|---|---|---|---|---|---|
| | 균열(0.3mm이상) | m | 2.0 | 1 | 주입보수 | 하자 |

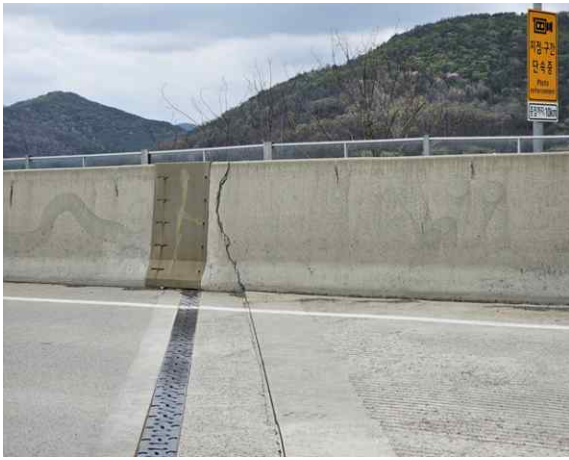
| 위 치 | 방호벽 상주방향 S1 | 위 치 | 방호벽 상주방향 S4 |

| 현 황 | 접속부 균열 ( $Cw \geq 0.3\text{mm}$ ) | 현 황 | 균열부 백태 ( $A=0.5\text{m} \times 1.0\text{m}$ ) |

| 구 분 | | 점검 결과 | | 조치 필요사항 |
|---|---|---|---|---|
| | 난간(방호벽) | · 균열, 백태<br>· 재료분리, 녹물 발생, 방음벽 파손 | | 표면처리<br>단면보수/정비 |

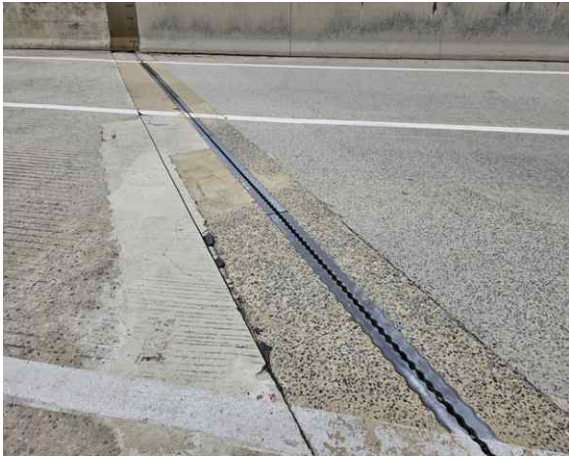
| 위 치 | 신축이음 상주방향 A2 | 위 치 | 신축이음 상주방향 A2 |

| 현 황 | 후타재 열화 ( $A=0.5\text{m} \times 1.5\text{m}$ ) | 현 황 | 후타재 들뜸 ( $A=0.4\text{m} \times 0.4\text{m}$ ) |

| 구 분 | | 점검 결과 | | 조치 필요사항 |
|---|---|---|---|---|
| | 신축이음 | · 후타재 균열, 파손, 들뜸, 열화<br>· 차수판 파손 | | 단면보수<br>재설치 |

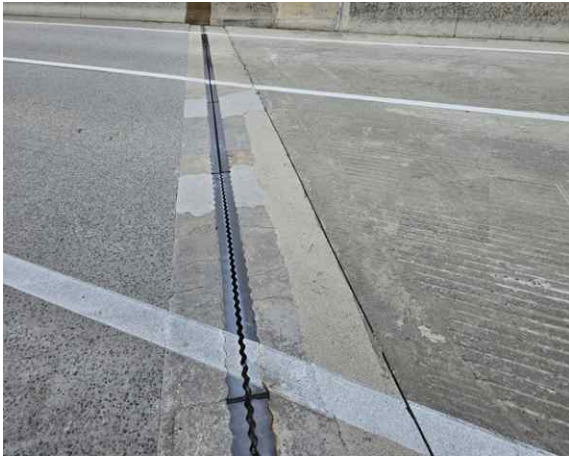
| 위 치 | 신축이음 영천방향 A2 | 위 치 | 교량받침 P3-SH5 |

| 현 황 | 후타재 들뜸 ( $A=0.5\text{m} \times 0.5\text{m}$ ) | 현 황 | 스토퍼 간섭, Plate 부식 |

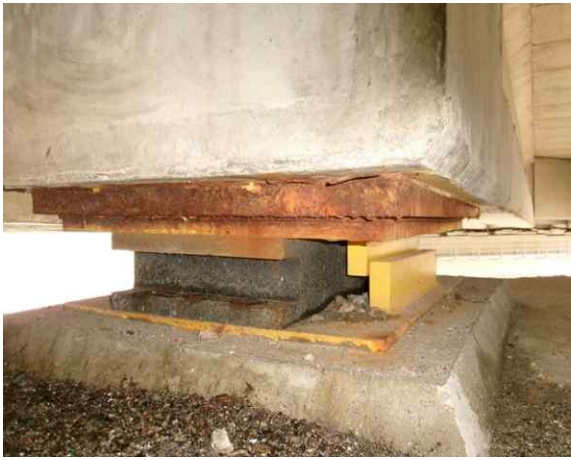
| 위 치 | 교량받침 P3-SH14 | 위 치 | 배수시설 S1 |

| 현 황 | Plate 부식 | 현 황 | 배수관 연결부 누수 |

| 구 분 | | 점검 결과 | | 조치 필요사항 |
|---|---|---|---|---|
| | 교량받침 | · 무수축물탈 균열, 들뜸, 박락<br>· 플레이트 부식, 스톱퍼 간섭 | | 표면처리/단면보수<br>재도장/유지관리 |

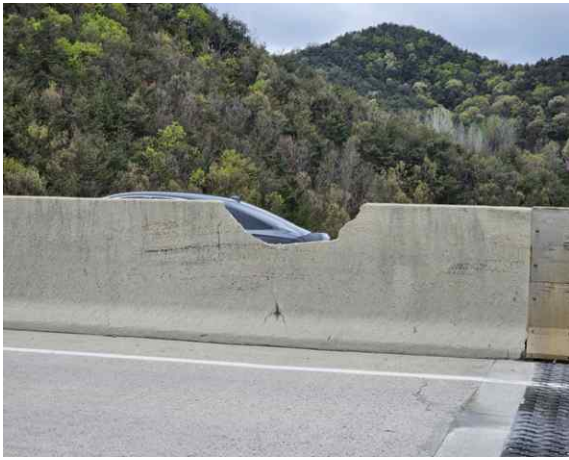
| 위 치 | 방호벽 상주방향 S4 | 위 치 | 방호벽 영천방향 S2 |

| 현 황 | 중앙분리대 파손 (A=2.0m×1.0m) | 현 황 | 균열 (Cw<0.3mm) |

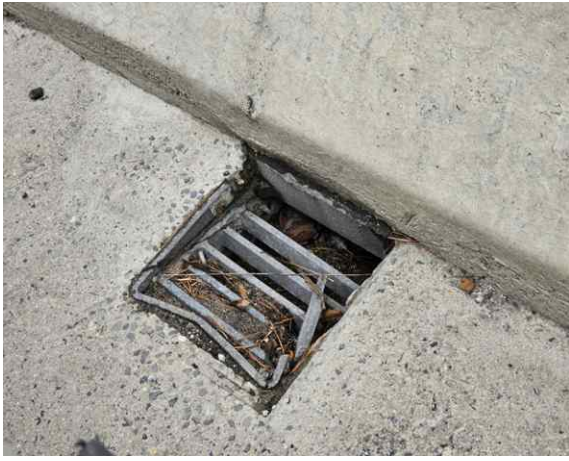
| 위 치 | 배수시설 상주방향 S8 | 위 치 | 교면포장 상주방향 S4 |

| 현 황 | 배수구 그레이팅 파손 | 현 황 | 포장 균열 |

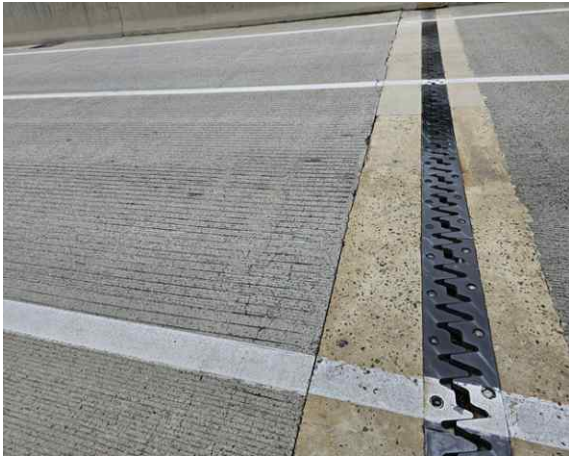
| 위 치 | 교면포장 상주방향 S1 | 위 치 | 신축이음 상주방향 A2 |

| 현 황 | 접속도로 균열 | 현 황 | 후타재 균열 (Cw<0.3mm) |

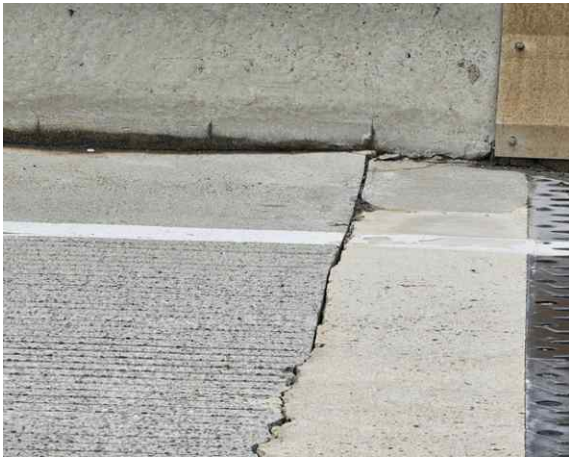
| 위 치 | 신축이음 상주방향 A2 | 위 치 | 신축이음 영천방향 A1 |

| 현 황 | 후타재 파손(A=0.1m×0.5m) | 현 황 | 후타재 파손(A=0.1m×0.1m) |

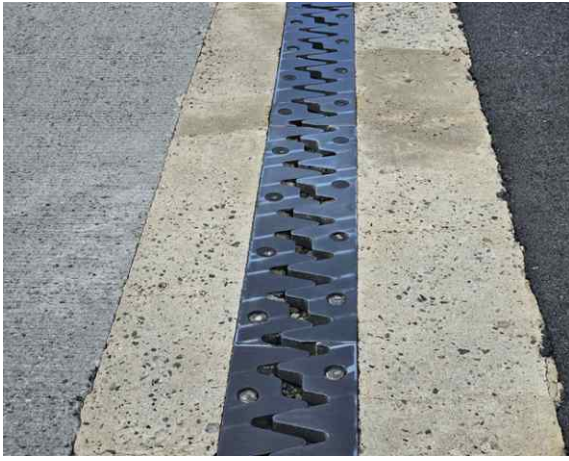
| 위 치 | 신축이음 영천방향 A2 | 위 치 | 교량받침 상주방향 P8-SH10 |

| 현 황 | 후타재 망상균열(A=0.5m×8.0m) | 현 황 | 플레이트 부식 |

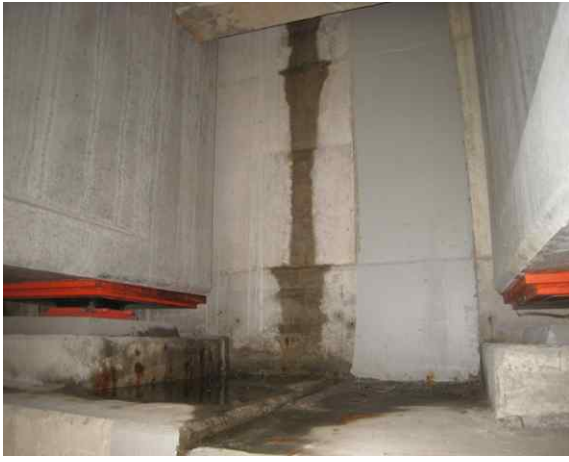
| 위 치 | 교대 영천방향 A2 | 위 치 | 교대 영천방향 A2 |

| 현 황 | 누수흔적(A=0.5m×5.0m) | 현 황 | 폐콘크리트 퇴적 |

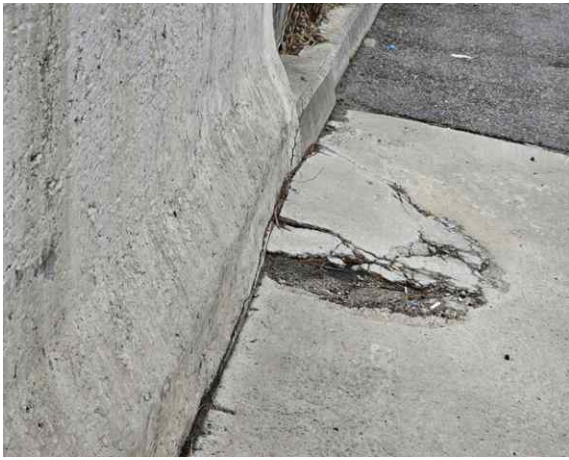
| 위 치 | 교면포장 상주방향 S11 | 위 치 | 방호벽 상주방향 S07 |

| 현 황 | 접속도로 파손 (A=1.0m×1.0m) | 현 황 | 백태 (A=0.1m×0.2m) |

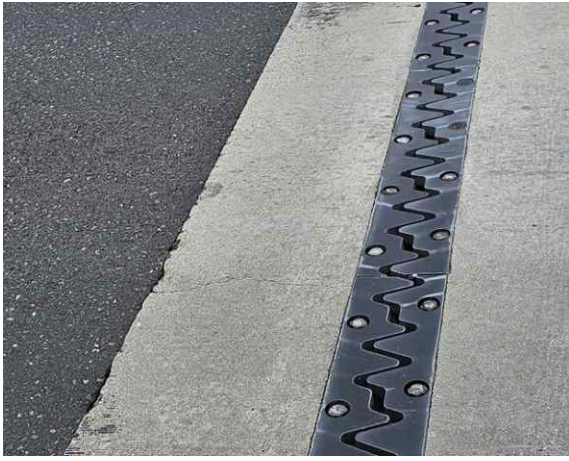
| 위 치 | 신축이음 상주방향 A2 | 위 치 | 신축이음 영천방향 A1 |

| 현 황 | 후타재 균열 (Cw<0.3mm) | 현 황 | 후타재 균열 (Cw<0.3mm) |

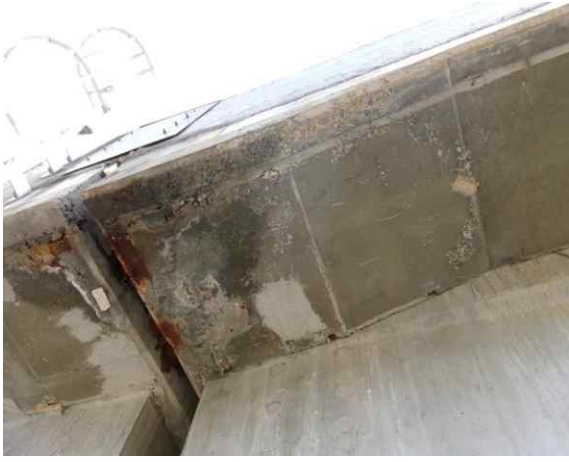
| 위 치 | 바닥판하면 영천방향 S4 | 위 치 | 가로보 영천방향 S4 |

| 현 황 | 재료분리 (A=1.0m×1.0m) | 현 황 | 백태 (A=0.1m×2.0m) |

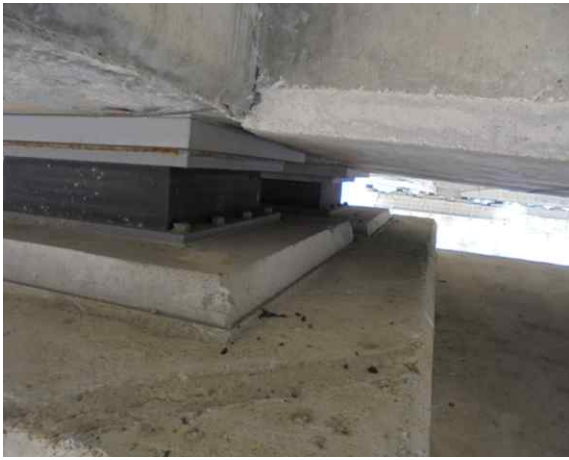
| 위 치 | 교량반침 상주방향 P1-SH3 | 위 치 | 교량반침 상주방향 P7-SH6 |

| 현 황 | 무수축물탈 박락(A=0.1m×0.1m) | 현 황 | Plate부식 |

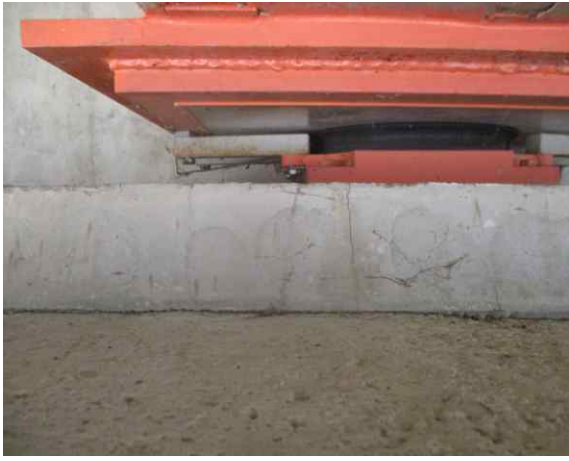
| 위 치 | 교량반침 영천방향 A1-SH2 | 위 치 | 교량반침 영천방향 P5-SH4 |

| 현 황 | 무수축물탈 균열(Cw<0.3mm) | 현 황 | 반침콘크리트 재료분리(A=0.2m×0.2m) |

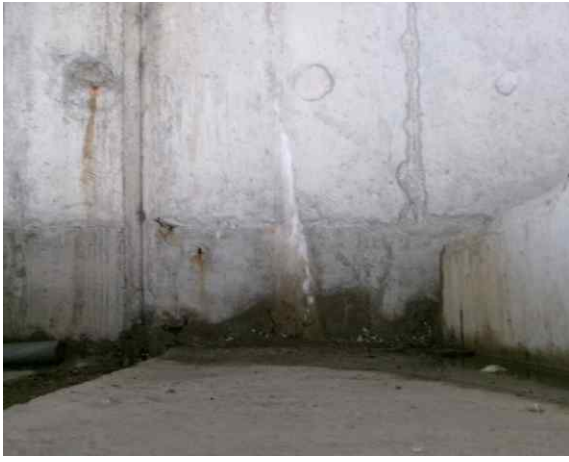
| 위 치 | 교대 상주방향 A2 | 위 치 | 교대 영천방향 A1 |

| 현 황 | 백태(A=0.1m×1.0m) | 현 황 | 균열(Cw≥0.3mm) |

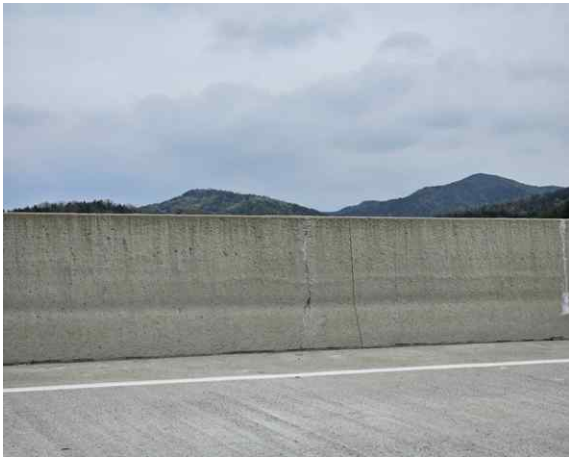
| 위 치 | 방호벽 상주방향 S5 | 위 치 | 방호벽 영천방향 S1 |

| 현 황 | 균열부백태 ( $A=0.2\text{m} \times 1.0\text{m}$ ) | 현 황 | 균열 ( $C_w < 0.3\text{mm}$ ) |

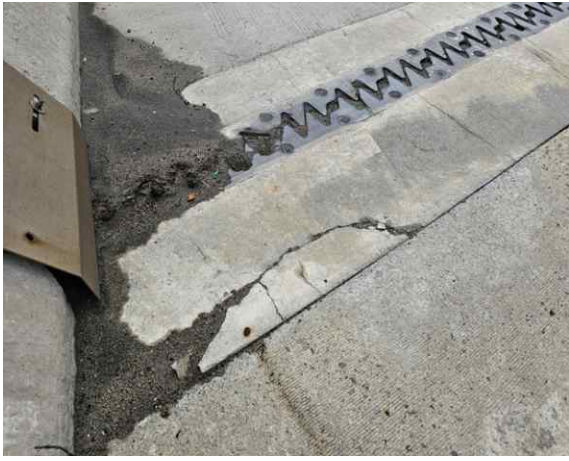
| 위 치 | 신축이음 상주방향 A1 | 위 치 | 신축이음 상주방향 A2 |

| 현 황 | 후타재 파손 ( $A=0.2\text{m} \times 0.5\text{m}$ ) | 현 황 | 후타재 균열 ( $C_w < 0.3\text{mm}$ ) |

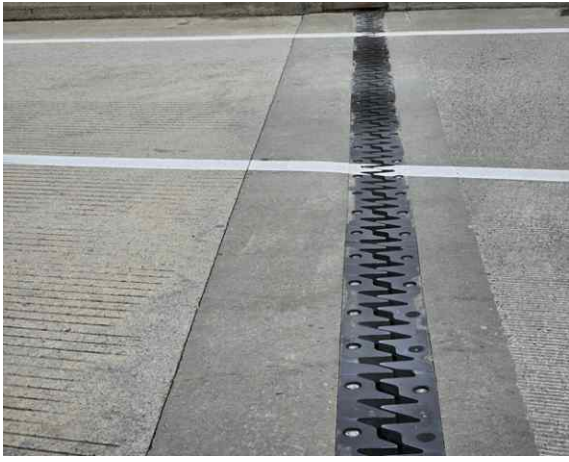
| 위 치 | 신축이음 영천방향 A1 | 위 치 | 신축이음 영천방향 A2 |

| 현 황 | 후타재 균열 ( $C_w < 0.3\text{mm}$ ) | 현 황 | 후타재 균열 ( $C_w < 0.3\text{mm}$ ) |

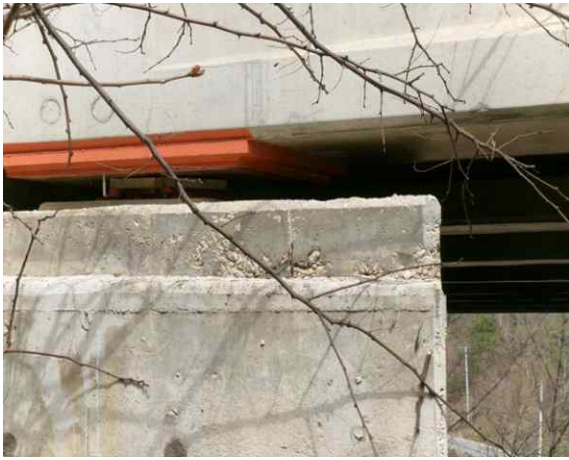
| 위 치 | 교량받침 영천방향 A1-SH5 | 위 치 | 가로보 상주방향 S4 |

| 현 황 | 받침콘크리트 재료분리(A=0.2m×0.5m) | 현 황 | 재료분리 및 철근노출(A=0.3m×0.3m) |

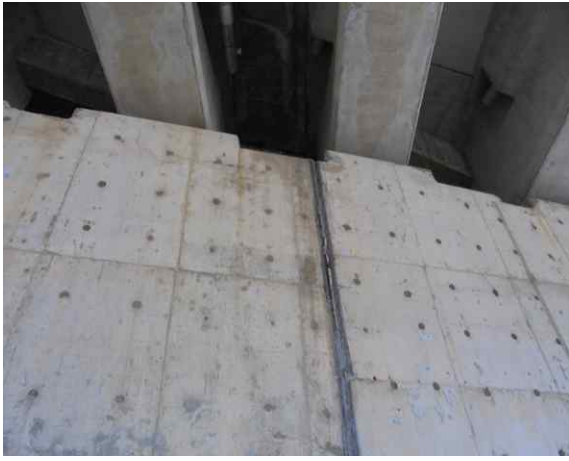
| 위 치 | 교대 상주방향 A1 | 위 치 | 교각 상주방향 P2 |

| 현 황 | 실란트파손(L=6.0m) | 현 황 | 기둥부 백태(A=0.5m×0.5m) |

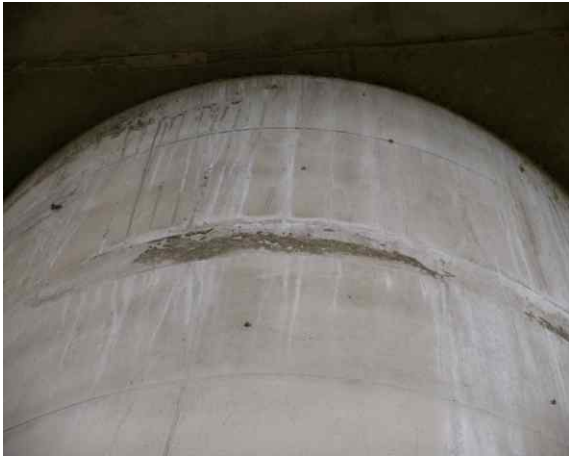
| 위 치 | 교각 영천방향 P1 | 위 치 | 교각 영천방향 P1 |

| 현 황 | 기둥부 백태(A=3.0m×15.0m) | 현 황 | 코핑부 균열(Cw≥0.3mm) |

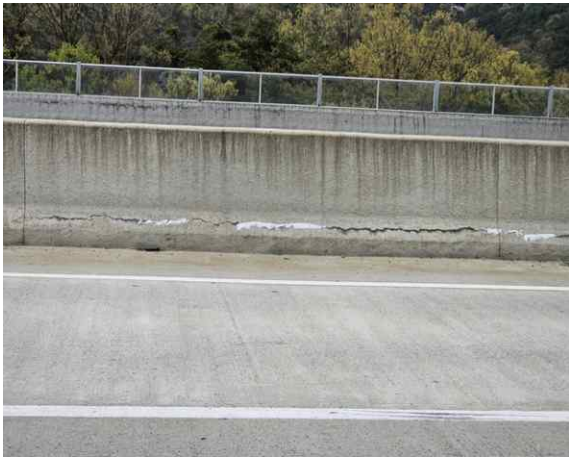
| 위 치 | 방호벽 상주방향 S5 | 위 치 | 방호벽 영천방향 S5 |

| 현 황 | 중앙분리대 균열 ( $C_w < 0.3\text{mm}$ ) | 현 황 | 중앙분리대 균열 ( $C_w < 0.3\text{mm}$ ) |

| 구 분 | | 점검 결과 | 조치 필요사항 |
|---|---|---|---|
| | 난간(방호벽) | · 균열(폭0.3mm미만) | 표면처리 |

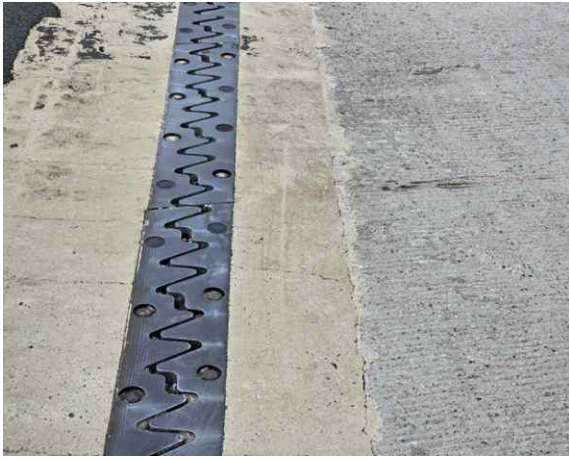
| 위 치 | 신축이음 상주방향 A2 | 위 치 | 신축이음 상주방향 P3 |

| 현 황 | 후타재 균열 ( $C_w < 0.3\text{mm}$ ) | 현 황 | 후타재 균열 ( $C_w < 0.3\text{mm}$ ) |

| 구 분 | | 점검 결과 | 조치 필요사항 |
|---|---|---|---|
| | 신축이음 | · 후타재 균열, 파손, 접속부 이격<br>· 본체 이물질 퇴적, 차수판 볼트 탈락 | 표면처리/단면보수<br>정비 |

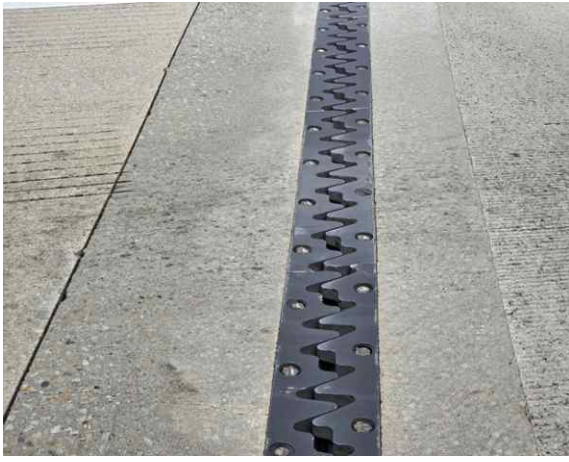
| 위 치 | 신축이음 영천방향 A1 | 위 치 | 신축이음 영천방향 P3 |

| 현 황 | 후타재 균열 ( $C_w < 0.3\text{mm}$ ) | 현 황 | 차수판 앵커탈락 |

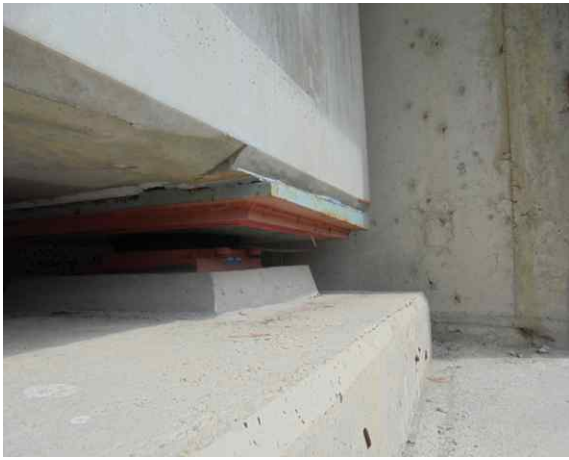
| 위 치 | 교량반침 상주방향 A2-SH4 | 위 치 | 교량반침 영천방향 A2-SH4 |

| 현 황 | 무수축물탈 균열( $Cw < 0.3\text{mm}$ ) | 현 황 | Plate 부식 |

| 구 분 | | 점검 결과 | 조치 필요사항 |
|---|---|---|---|
| | 교량받침 | · 무수축몰탈 균열<br>· 받침콘크리트 재료분리, 플레이트 부식 | 표면처리<br>단면보수/재도장 |

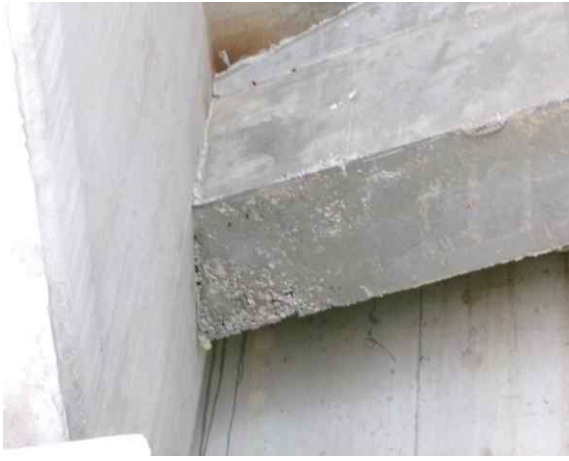
| 위 치 | 가로보 상주방향 S1 | 위 치 | 교대 상주방향 A1 |

| 현 황 | 재료분리( $A=0.5\text{m} \times 1.0\text{m}$ ) | 현 황 | 균열( $Cw < 0.3\text{mm}$ ) |

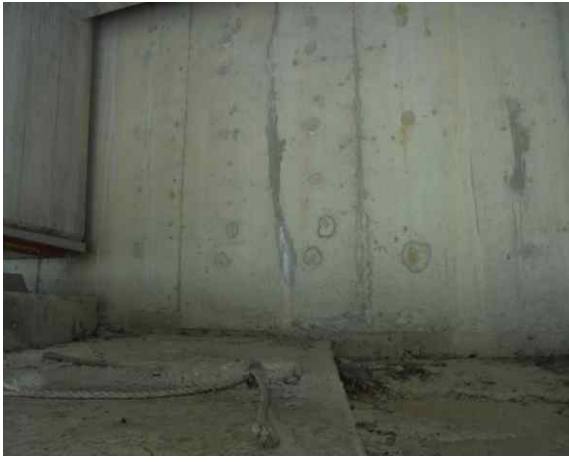
| 위 치 | 교대 영천방향 A2 | 위 치 | 교각 영천방향 P1 |

| 현 황 | 백태( $A=0.2\text{m} \times 0.3\text{m}$ ) | 현 황 | 코핑부 망상균열( $A=10.0\text{m} \times 1.5\text{m}$ ) |

| 구 분 | | 점검 결과 | 조치 필요사항 |
|---|---|---|---|
| 하<br>부<br>구<br>조 | 교 대 | · 균열(폭0.3mm미만)<br>· 누수흔적, 백태 | 표면처리<br>표면처리 |

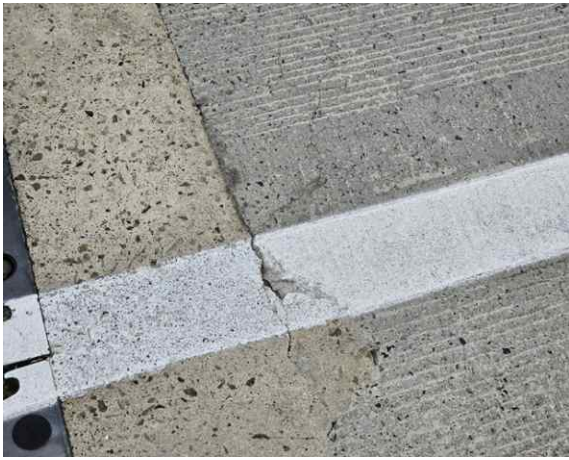
| 위 치 | 교면포장 상주방향 S3 | 위 치 | 교면포장 영천방향 S5 |

| 현 황 | 박리 (A=0.1m×0.3m) | 현 황 | 망상균열 (A=20.0m×3.0m) |

| 구 분 | | 점검 결과 | 조치 필요사항 |
|---|---|---|---|
| 상<br>부<br>구<br>조 | 교면포장 | · 망상균열 | 표면처리 |

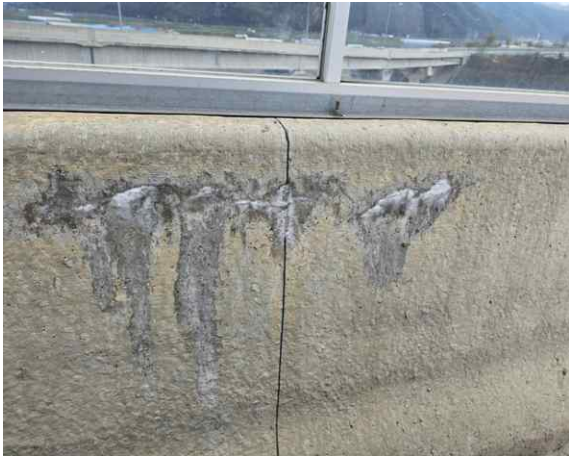
| 위 치 | 방호벽 상주방향 S3 | 위 치 | 방호벽 상주방향 S4 |

| 현 황 | 백태 (A=1.0m×0.1m) | 현 황 | 중양분리대 균열 (Cw<0.3mm) |

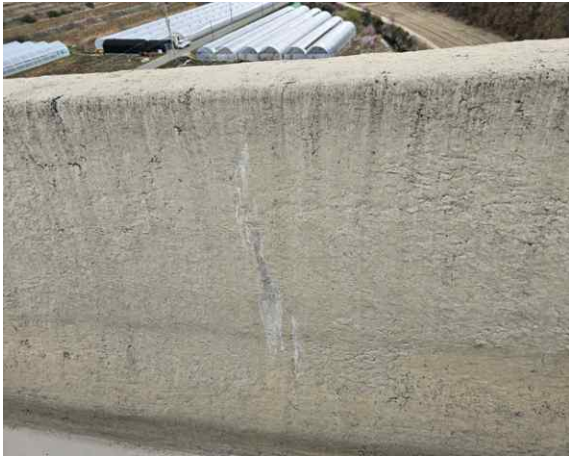
| 위 치 | 방호벽 영천방향 S2 | 위 치 | 신축이음 상주방향 A1 |

| 현 황 | 균열부백태 (A=0.1m×1.0m) | 현 황 | 후타재 박락 보수실시 |

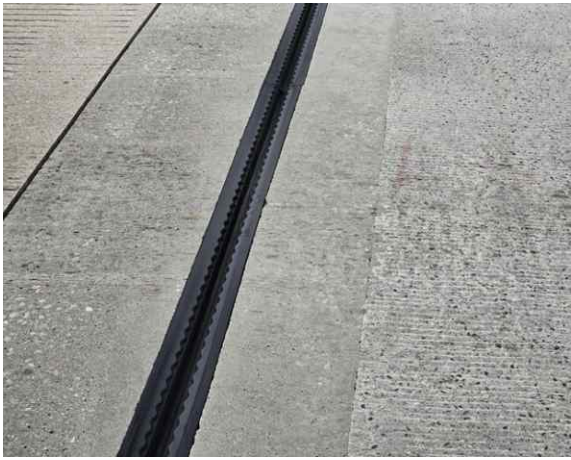
| 위 치 | 신축이음 상주방향 A2 | 위 치 | 신축이음 영천방향 P3 |

| 현 황 | 후타재 균열 ( $C_w < 0.3\text{mm}$ ) | 현 황 | 후타재 균열 ( $C_w < 0.3\text{mm}$ ) |

| 구분 | 손상 내용 | 단위 | 물량 | 개소 | 보수공법 | 비고 |
|---|---|---|---|---|---|---|
| 신축이음 | 후타재 균열 | m | 1.9 | 5 | 표면처리 | — |

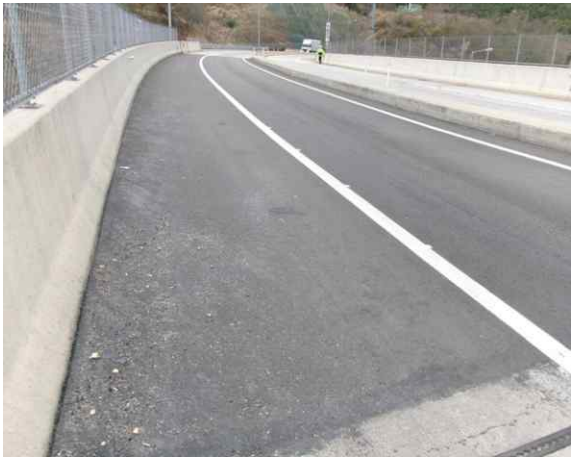
| 위 치 | 교면포장 본선방향 S1 | 위 치 | 교면포장 중앙고속도로방향 S1 |

| 현 황 | 포장 밀림, 변형, 폐임 보수실시 | 현 황 | 아스콘 균열 |

| 구 분 | | 점검 결과 | 조치 필요사항 |
|---|---|---|---|
| 상<br>부<br>구<br>조 | 교면포장 | · 균열(밀림), 접속도로 박리, 파손<br>· 포장 채수 | 표면처리/단면보수<br>유지관리/정비 |

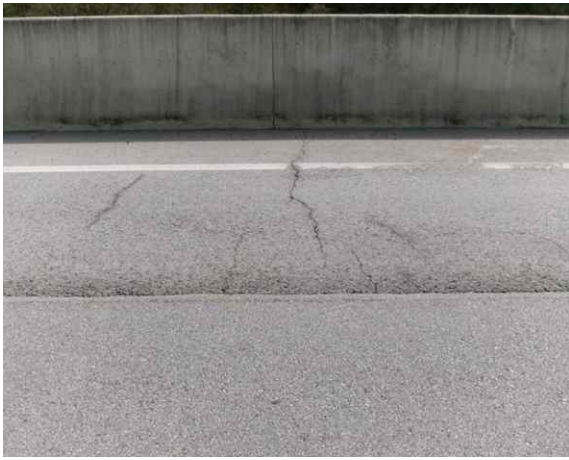
| 위 치 | 교면포장 S2 | 위 치 | 교면포장 S8 |
| 현 황 | 아스콘 균열(L=2.0m) | 현 황 | 아스콘 라벨링(A=1.0m×0.5m) |

| 구 분 | | 점검 결과 | | 조치 필요사항 |
|---|---|---|---|---|
| 상<br>부<br>구<br>조 | 교면포장 | · 접속도로 파손<br>· 라벨링, 아스콘 균열 | | 단면보수<br>아스콘팻칭 |

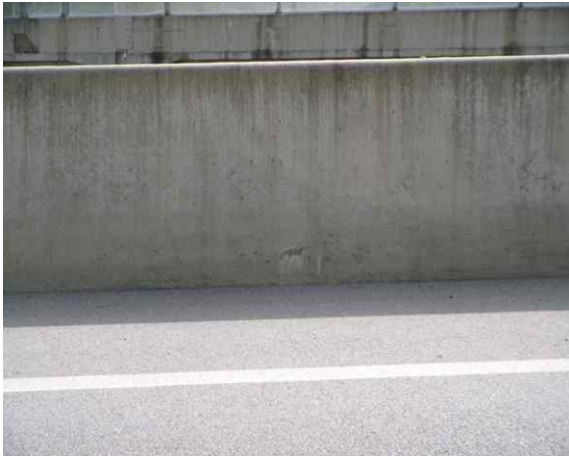
| 위 치 | 방호벽 S5 | 위 치 | 방호벽 S8 |
| 현 황 | 백태(A=0.2m×0.5m) | 현 황 | 균열(Cw<0.3mm) |

| 구 분 | | 점검 결과 | | 조치 필요사항 |
|---|---|---|---|---|
| | 난간(방호벽) | · 균열(폭0.3mm미만), 백태<br>· 파손 | | 표면처리<br>단면보수 |

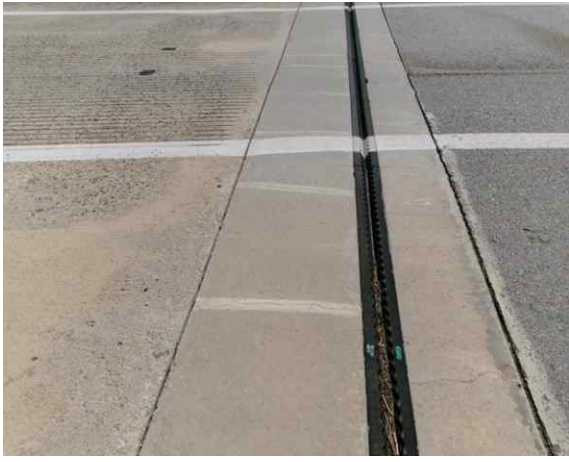
| 위 치 | 신축이음 A1 | 위 치 | 신축이음 P2 |
| 현 황 | 후타재 균열(Cw<0.3mm) | 현 황 | 후타재 균열(Cw<0.3mm) |

| 구 분 | | 점검 결과 | | 조치 필요사항 |
|---|---|---|---|---|
| | 신축이음 | · 후타재 균열 | | 표면처리 |

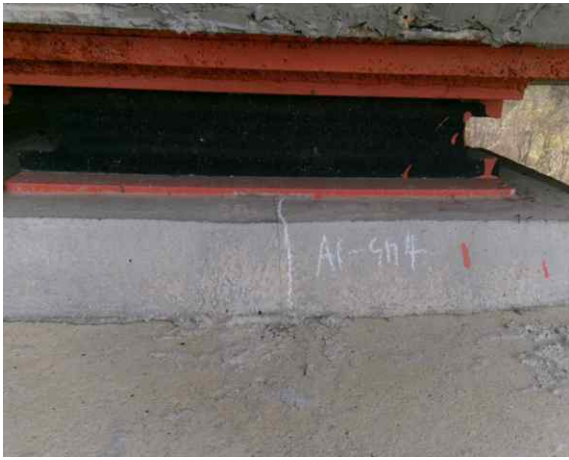
| 위 치 | 교량받침 A1-SH4 | 위 치 | 교량받침 P1-SH3 |

| 현 황 | 무수축물탈 균열( $C_w < 0.3\text{mm}$ ) | 현 황 | Plate 부식 |

| 구 분 | | 점검 결과 | | 조치 필요사항 |
|---|---|---|---|---|
| | 교량받침 | · 무수축물탈 균열(폭0.3mm미만), 플레이트 부식 | | 표면처리/재도장 |

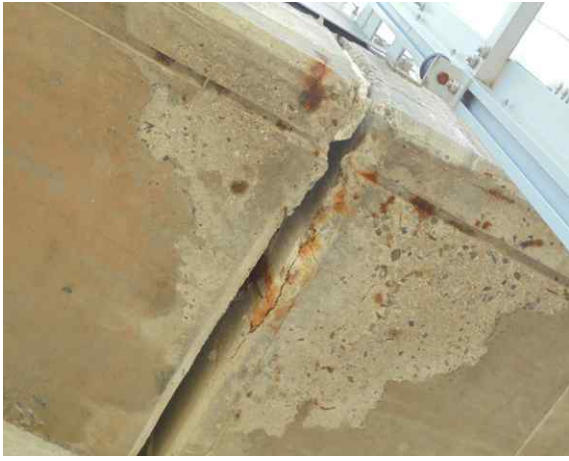
| 위 치 | 바닥판하면 S3 | 위 치 | 가로보 S5-G3~4 |

| 현 황 | 파손( $A=0.3\text{m} \times 0.5\text{m}$ ) | 현 황 | 들뜸( $A=0.3\text{m} \times 0.3\text{m}$ ) |

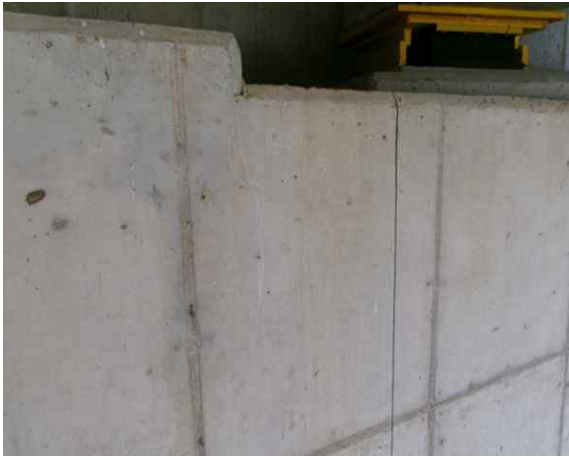
| 위 치 | 교대 A2 | 위 치 | 교각 P2 |

| 현 황 | 구체 균열( $C_w < 0.3\text{mm}$ ) | 현 황 | 코핑부 파손( $A=0.2\text{m} \times 0.2\text{m}$ ) |

| 구 분 | | 점검 결과 | | 조치 필요사항 |
|---|---|---|---|---|
| 하<br>부<br>구<br>조 | 교 대 | · 균열(폭0.3mm미만), 망상균열 | | 표면처리 |
