시설물  
정기안전점검  
영천고속도로  
상주영천고속도로

# 상 주 영 천 고 속 도 로 시 설 물 안 전 · 하 자 점 검 및 성 능 평 가 용 역 보 고 서

## < 교 랑 편 >

## 낙동JCT교(1공구) 정기안전점검 결과표

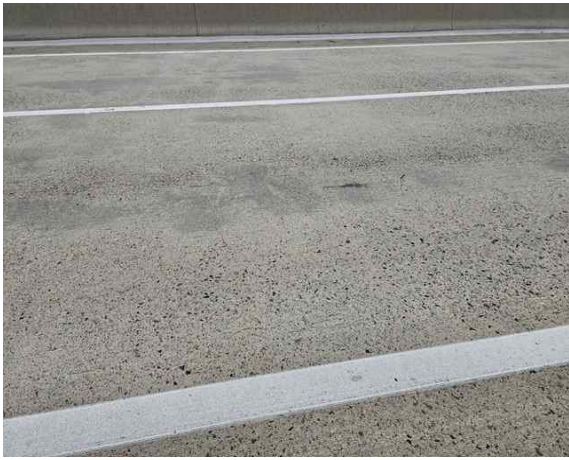
| 위 치 | 교면포장 상주방향 S3 | 위 치 | 교면포장 영천방향 S1 |
| 현 황 | 망상균열 ( $A=40.0\text{m} \times 7.0\text{m}$ ) | 현 황 | 파손 ( $A=0.5\text{m} \times 0.1\text{m}$ ) |

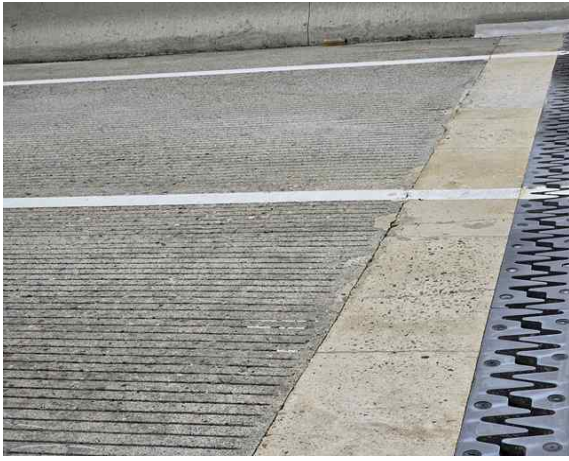
| 위 치 | 신축이음 상주방향 A2 | 위 치 | 교량받침 영천방향 A1-SH3 |
| 현 황 | 후타재 박리 ( $A=0.1\text{m} \times 0.2\text{m}$ ) | 현 황 | Plate 부식 |

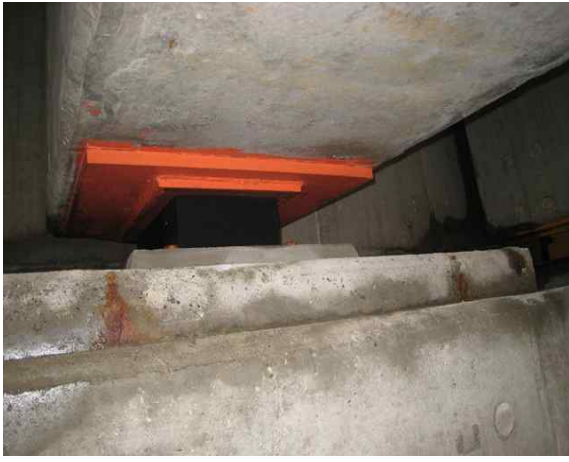
| 위 치 | 교량받침 영천방향 A2-SH2 | 위 치 | 교대 상주방향 A2 |
| 현 황 | 받침콘크리트 철근노출 ( $A=0.1\text{m} \times 0.1\text{m}$ ) | 현 황 | 구체 균열 ( $C_w < 0.3\text{mm}$ ) |

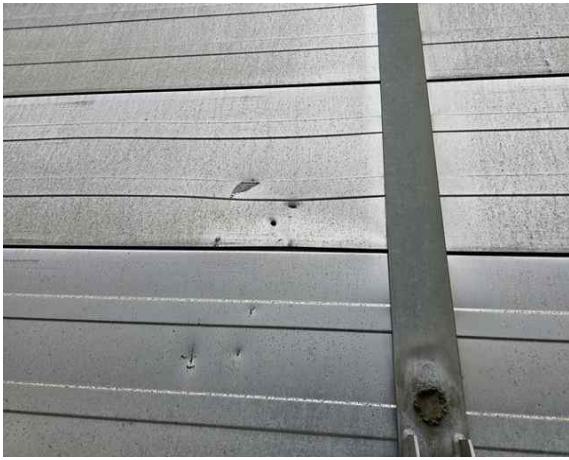
| 위 치 | 방호벽 S3 상주방향 | 위 치 | 방호벽 상주방향 S1 |
| 현 황 | 방음벽 파손(A=0.1m×0.1m) | 현 황 | 접속부 파손(A=0.1m×0.3m) |

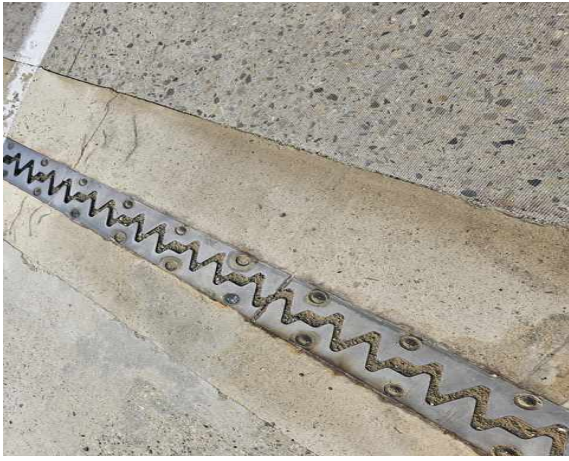
| 위 치 | 신축이음 상주방향 A1 | 위 치 | 교량반침 영천방향 A1-SH3 |
| 현 황 | 후타재 균열(Cw<0.3mm) | 현 황 | 반침콘크리트 파손(A=0.1m×0.2m) |

| 구 분 | | 점검 결과 | | 조치 필요사항 |
|---|---|---|---|---|
| | 신축이음 | · 후타재 균열<br>· 본체 이물질 퇴적<br>· 하부 고무재 파손 | | 표면처리<br>정비<br>유지관리 |

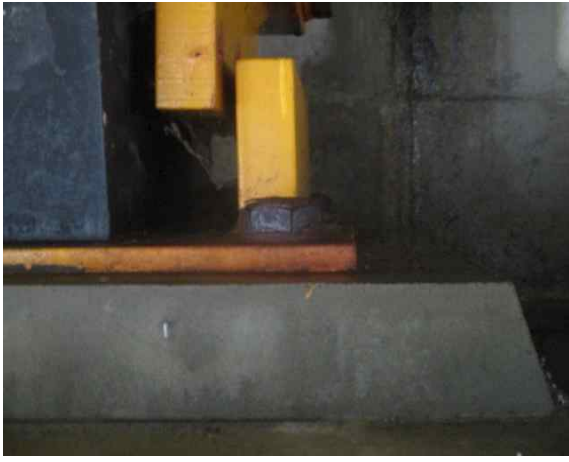
| 위 치 | 교량반침 영천방향 A1-SH1 | 위 치 | 교대 상주방향 A2 |
| 현 황 | 볼트 부식 | 현 황 | 균열부백태(A=0.2m×1.0m) |

| 구분 | 손상 내용 | 단위 | 물량 | 개소 | 보수공법 | 비고 |
|---|---|---|---|---|---|---|
| | 볼트 부식 | EA | 180.0 | 180 | 채도장 | — |

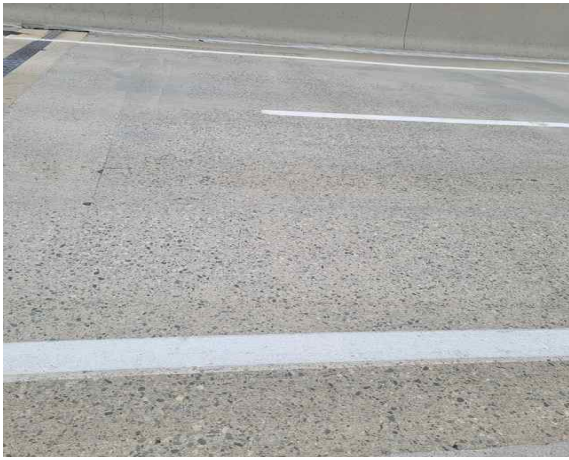
| 위 치 | 교면포장 상주방향 S3 | 위 치 | 교면포장 상주방향 S3(A2) |
| 현 황 | 망상균열 (A=40.0m×6.0m) | 현 황 | 접속부 포장침하 보수 |

| 구분 | 손상 내용 | 단위 | 물량 | 개소 | 보수공법 | 비고 |
|---|---|---|---|---|---|---|
| 교면포장 | 망상균열 | m <sup>2</sup> | 720.0 | 3 | 표면처리 | — |

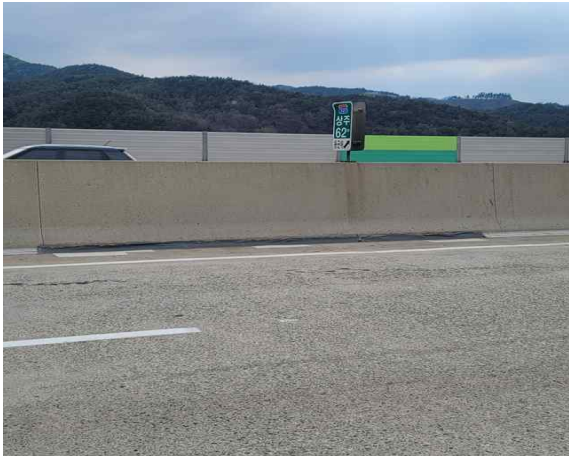
| 위 치 | 방호벽 상주방향 S3 | 위 치 | 방호벽 상주방향 S1 |
| 현 황 | 중분대 들뜸 (A=3.0m×0.2m) | 현 황 | 중분대 파손 (A=0.1m×1.5m) |

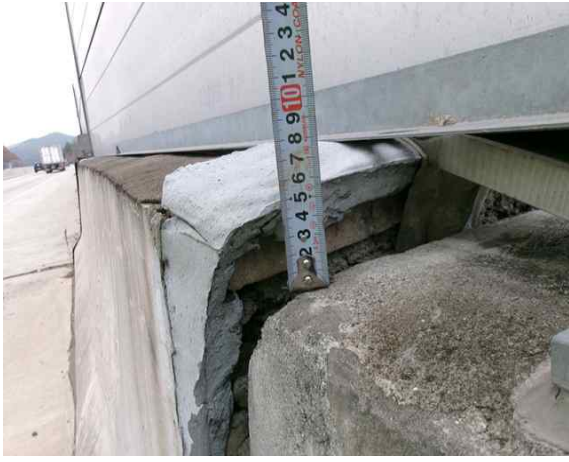
| 위 치 | 방호벽 영천방향 S1 | 위 치 | 신축이음 상주방향 A1 |
| 현 황 | 방호벽 단차(L=1.5m), 파손 | 현 황 | 본체부식(L=10.0m) |

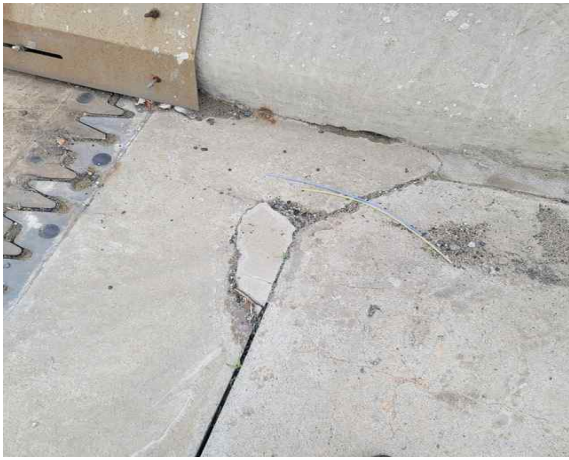
| 위 치 | 신축이음 상주방향 A2 | 위 치 | 신축이음 영천방향 A2 |
| 현 황 | 후타재 박리 (A=0.2m×0.3m) | 현 황 | 후타재 파손 보수 |

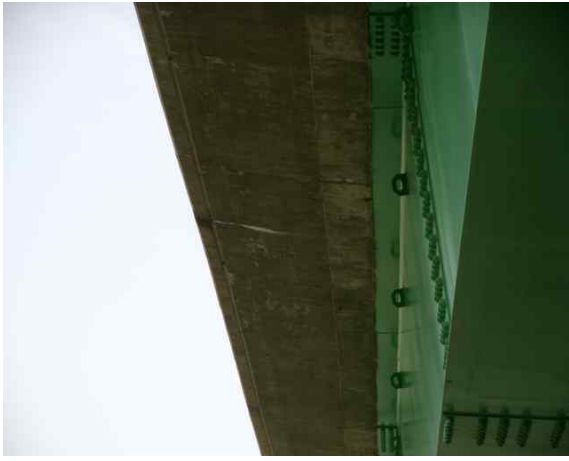
| 위 치 | 바닥판하면 영천방향 S3 | 위 치 | 교대 A2 |
| 현 황 | 균열부백태 (A=0.2m×1.0m) | 현 황 | 누수흔적 (A=5.0m×5.0m) |

| 구분 | 손상 내용 | 단위 | 물량 | 개소 | 보수공법 | 비고 |
|---|---|---|---|---|---|---|
| 바닥판 하면 | 균열부백태 | m <sup>2</sup> | 0.60 | 3 | 표면처리 | 하자 |

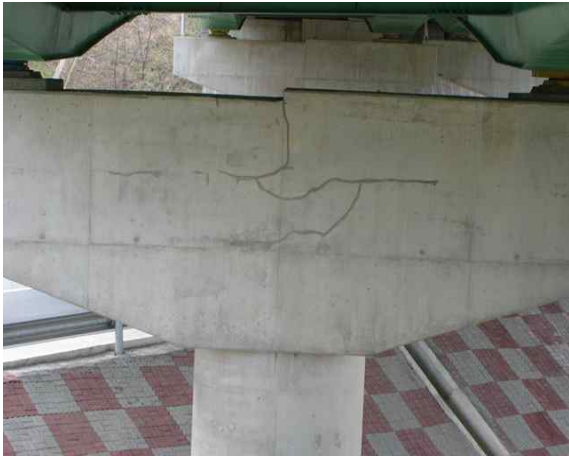
| 위 치 | 교각 상주방향 P1 | 위 치 | 교각 영천방향 P2 |
| 현 황 | 코핑부 망상균열 (A=1.5m×7.0m) | 현 황 | 코핑부 균열 (Cw<0.3mm) |

| 구분 | 손상 내용 | 단위 | 물량 | 개소 | 보수공법 | 비고 |
|---|---|---|---|---|---|---|
| 교각 | 망상균열 | m <sup>2</sup> | 10.5 | 1 | 표면처리 | 하자 |

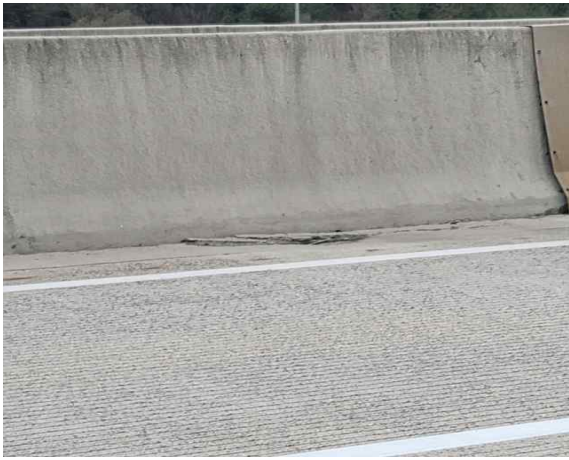
| 위 치 | 교면포장 상주방향 S4 | 위 치 | 교면포장 영천방향 S1 |
| 현 황 | 파손(A=0.3m×1.0m) | 현 황 | 접속도로 파손(A=0.1m×0.3m) |

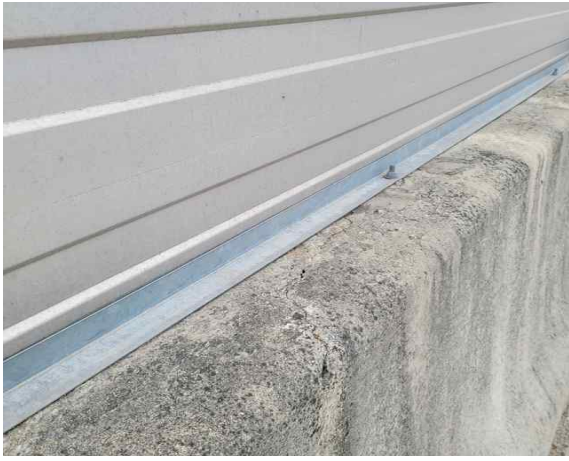
| 위 치 | 방호벽 상주방향 S1 | 위 치 | 방호벽 영천방향 S4 |
| 현 황 | 균열(Cw<0.3mm) | 현 황 | 균열(Cw<0.3mm) |

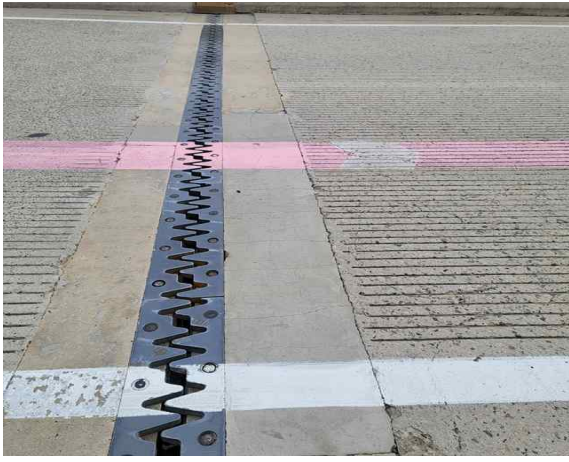
| 위 치 | 신축이음 상주방향 A1 | 위 치 | 신축이음 상주방향 A2 |
| 현 황 | 후타재 균열(Cw<0.3mm) | 현 황 | 이물질퇴적(L=2.0m) |

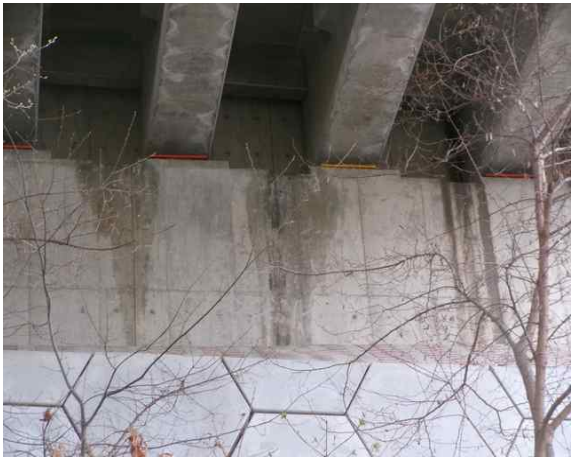
| 위 치 | 교대 상주방향 A1 | 위 치 | 교대 영천방향 A1 |
| 현 황 | 누수흔적(A=0.1m×2.0m) | 현 황 | 백태(A=0.3m×1.0m) |

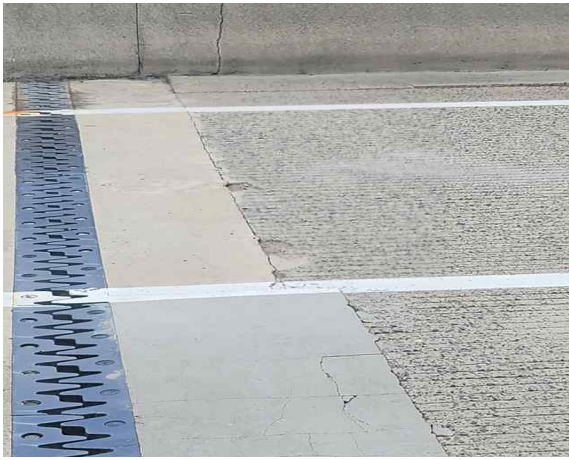
| 위 치 | 교면포장 상주방향 S1 | 위 치 | 방호벽 영천방향 S2 |
| 현 황 | 접속부 파손(A=0.1m×0.2m) | 현 황 | 균열(Cw<0.3mm) |

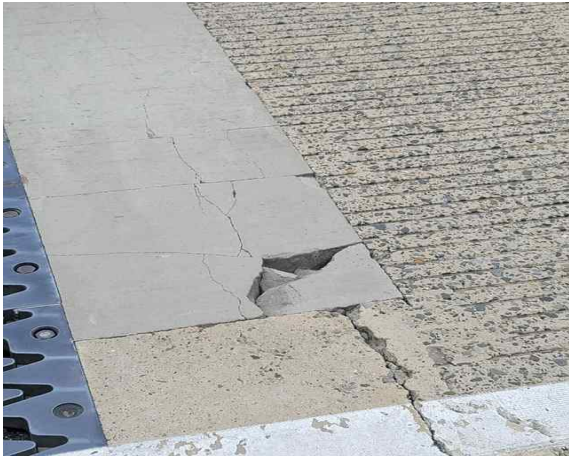
| 위 치 | 신축이음 상주방향 A1 | 위 치 | 신축이음 영천방향 A1 |
| 현 황 | 후타재 파손(A=0.3m×0.3m) | 현 황 | 후타재 균열(Cw<0.3mm) |

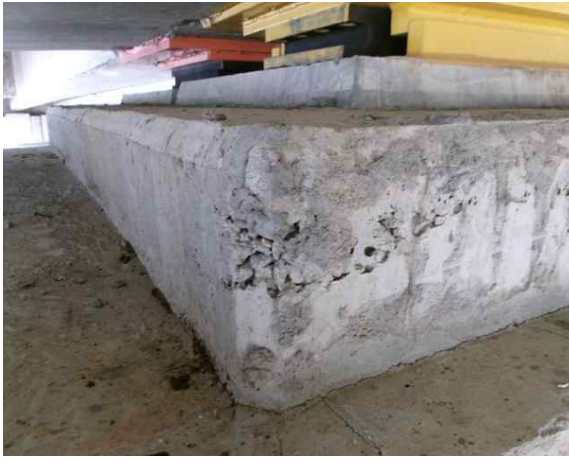
| 위 치 | 교량반침 상주방향 P2-SH2 | 위 치 | 교량반침 상주방향 P2-SH3 |
| 현 황 | 반침콘크리트 재료분리(A=0.3m×0.1m) | 현 황 | 무수축물탈 균열(Cw<0.3mm) |

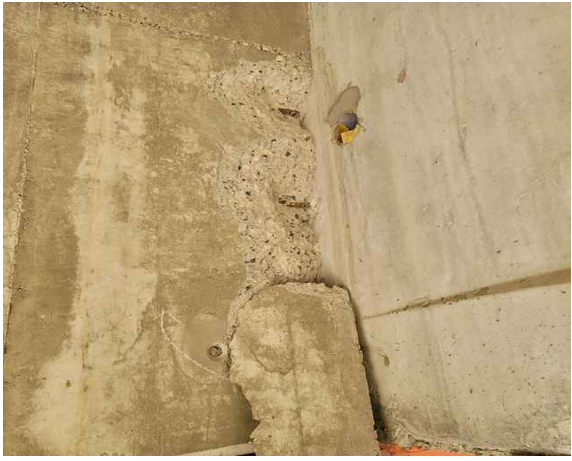
| 위 치 | 가로보 상주방향 S1-G2~3 | 위 치 | 교대 영천방향 A1 |
| 현 황 | 박락(철근노출) (A=0.3m×1.5m) | 현 황 | 백태 (A=0.2m×1.0m) |
