## 2.22 화남1교 (7공구)

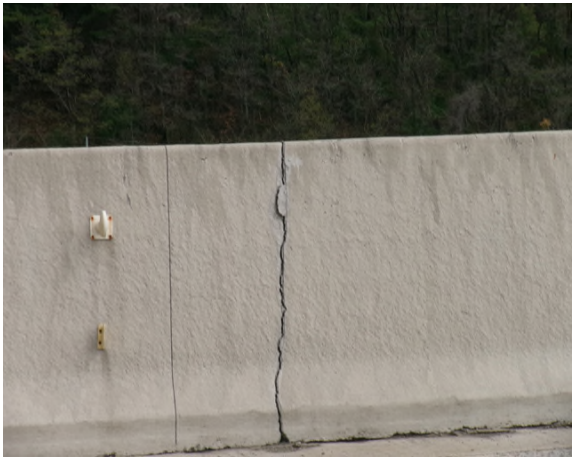
| 위 치 | 방호벽 영천방향 S1 | 위 치 | 방호벽 영천방향 S1 |

| 현 황 | 접속부 중분대 파손(A=0.1m×1.0m) | 현 황 | 균열(Cw≥0.3mm) |

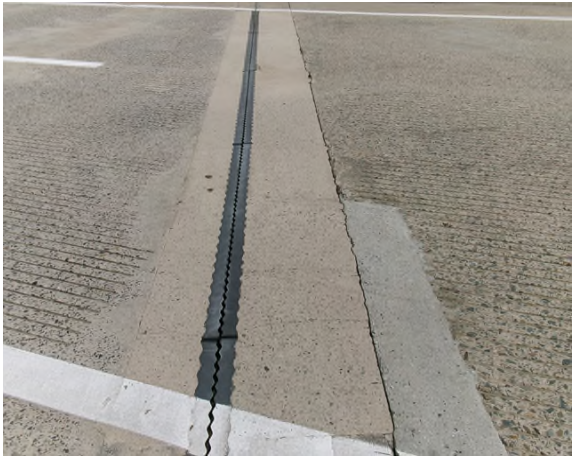
| 위 치 | 신축이음 영천방향 A2 | 위 치 | 바닥판하면 상주방향 S1 |

| 현 황 | 후타재 균열(Cw<0.3mm) | 현 황 | 균열(Cw<0.3mm) |

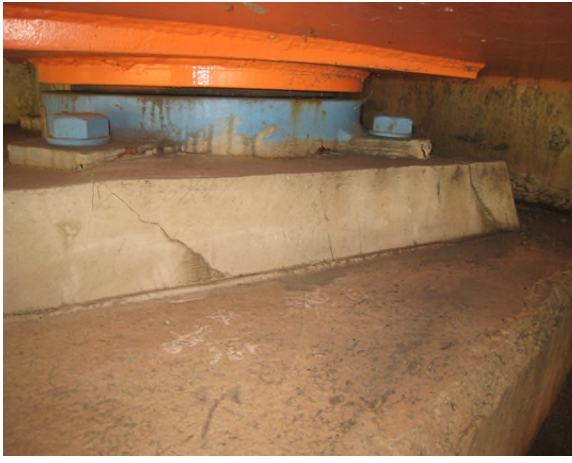
| 위 치 | 교량받침 상주방향 A1-SH2 | 위 치 | 교대 상주방향 A1 |

| 현 황 | 무수축몰탈 균열(Cw<0.3mm) | 현 황 | 흙벽 백태(A=0.1m×0.2m) |

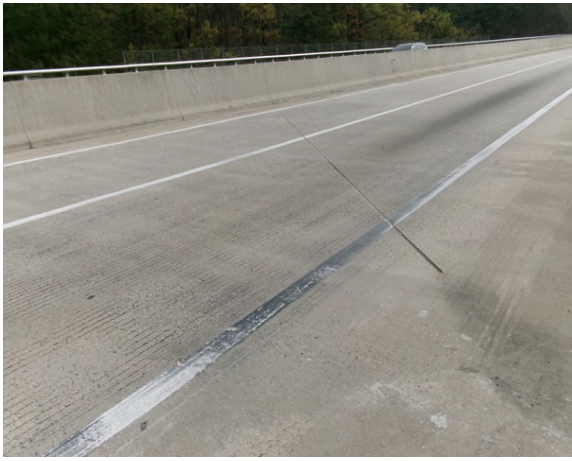
| 위 치 | 교면포장 영천방향 S1 | 위 치 | 교면포장 영천방향 S4 |

| 현 황 | 망상균열 (A=50.0m×8.0m) | 현 황 | 접속부 파손 (A=0.5m×10.0m) |

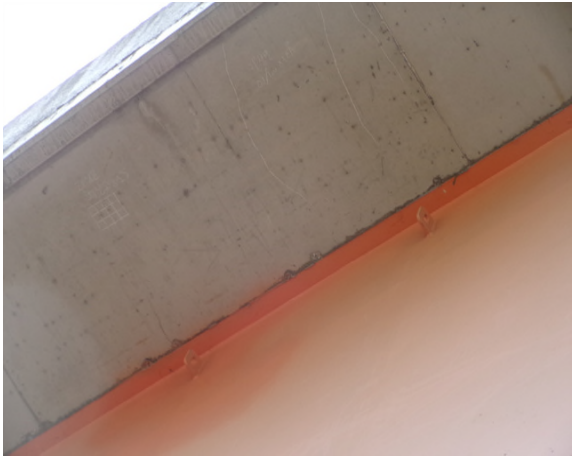
| 위 치 | 바닥판하면 상주방향 S4 | 위 치 | 신축이음 상주방향 A2 |

| 현 황 | 균열 (Cw<0.3mm) | 현 황 | 후타재 파손 (A=0.1m×0.5m) |

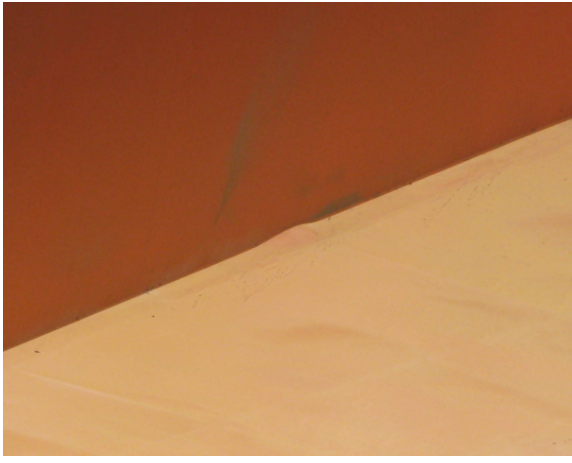
| 위 치 | 거터외부 영천방향 S1-G1 | 위 치 | 교대 상주방향 A2 |

| 현 황 | 하부플렌지 변형 | 현 황 | 구체 파손 (A=0.2m×0.3m) |

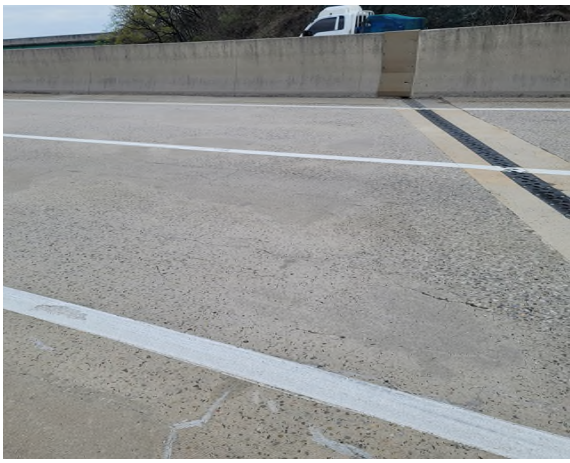
| 위 치 | 교면포장 상주방향 S1 | 위 치 | 교면포장 영천방향 S1 |

| 현 황 | 망상균열 (A=20.0m×2.0m) | 현 황 | 망상균열 (A=30.0m×3.0m) |

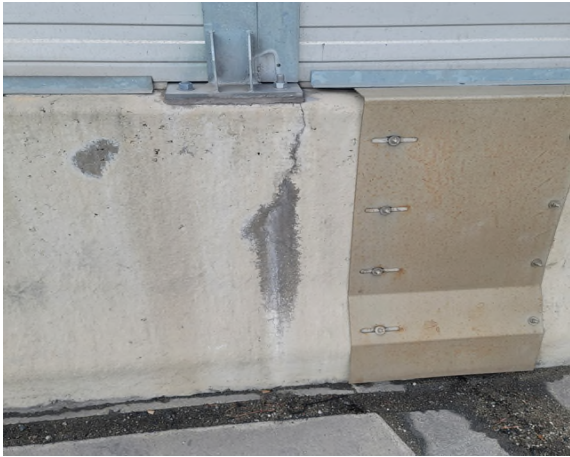
| 위 치 | 방호벽 상주방향 S9 | 위 치 | 거더 S1-G1 |

| 현 황 | 균열 (Cw<0.3mm) | 현 황 | 파손 (A=0.2m×0.2m) |

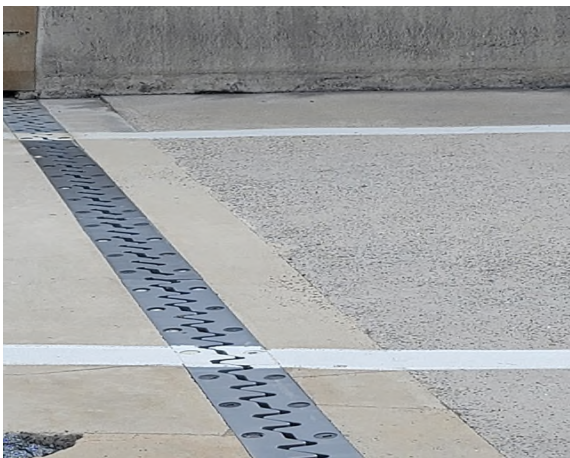
| 위 치 | 신축이음 상주방향 A1 | 위 치 | 신축이음 상주방향 A1 |

| 현 황 | 후타재 망상균열 (A=0.3m×1.0m) | 현 황 | 후타재 파손 (A=0.3m×0.3m) |

| 구 분 | | 점검 결과 | 조치 필요사항 |
|---|---|---|---|
| | 신축이음 | · 후타재 균열, 망상균열<br>· 후타재 파손<br>· 차수판 볼트 탈락 | 표면처리<br>단면보수<br>정비 |

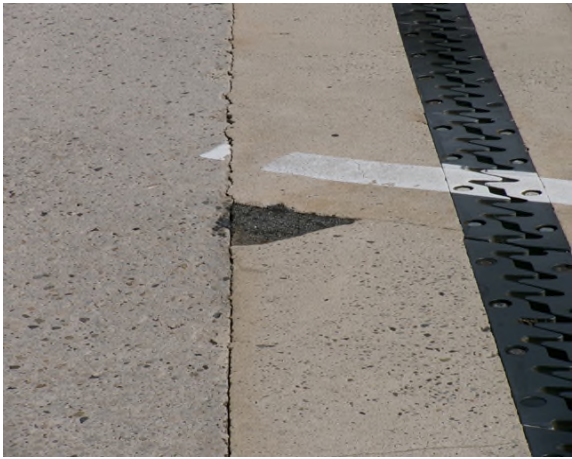
| 위 치 | 신축이음 영천방향 A1 | 위 치 | 교량받침 A1-SH2 |

| 현 황 | 후타재 박락(A=0.1m×0.2m) 보수 | 현 황 | 받침콘크리트 재료분리(A=0.3m×0.2m) |

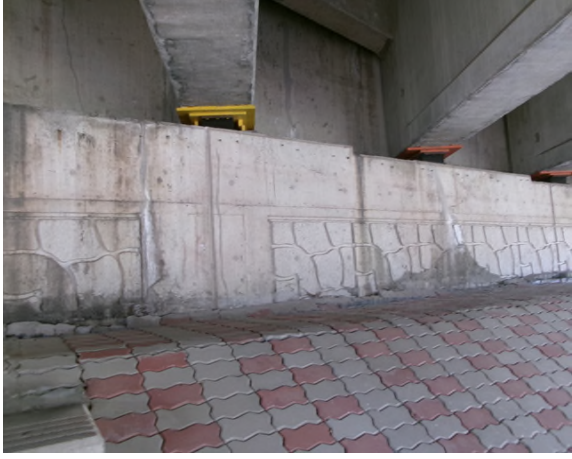
| 위 치 | 교대 A1 | 위 치 | 교각 P3 |

| 현 황 | 균열부백태(A=0.2m×2.0m) | 현 황 | 누수흔적(A=1.0m×2.0m) |

| 구 분 | | 점검 결과 | 조치 필요사항 |
|---|---|---|---|
| 하<br>부<br>구<br>조 | 교 대 | · 균열(폭0.3mm내/외), 균열부백태<br>· 백태, 누수흔적, 법면 보호블럭 침하 | 표면처리/주입보수<br>표면처리/유지관리 |

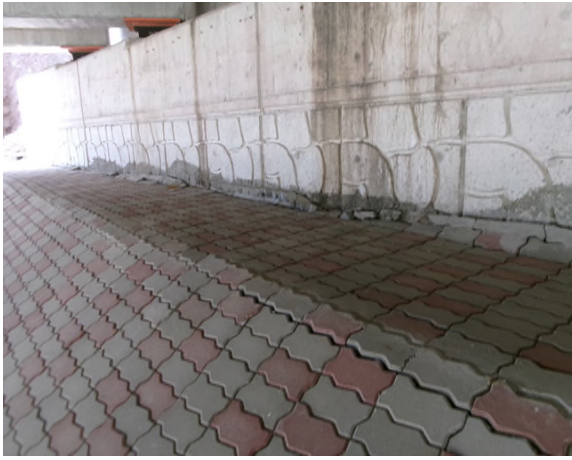
| 위 치 | 교대 A1 | 위 치 | 교대 A2 |

| 현 황 | 법면 침하 | 현 황 | 흙벽 백태(A=0.2m×1.0m) |

| 구 분 | | 점검 결과 | 조치 필요사항 |
|---|---|---|---|
| 점검자 의견 | | <p>가천교(8공구)의 주요 손상현황으로는 교면포장 망상균열, 배수관 누수, 난간 균열, 신축이음 후타재 균열, 차수판 볼트 탈락, 교량받침 물탈 및 반침콘크리트 균열, 박리, 재료분리, 플레이트 부식, 스토퍼 간섭, 가로보 백태, 거더 파손, 교대 및 교각 균열, 망상균열, 누수흔적, 표면오염, 파손, 박락, 법면 침하 등의 손상이 조사되었고, 신축이음 후타재 박락이 보수되었다. 기 발생한 손상은 주의관찰 및 내구성 확보 차원의 보수 및 정비가 필요하다. 특히, 교대 법면에 발생한 침하의 경우 우기 시 손상의 진전이 우려되므로 적절한 조치를 취하는 것이 바람직 할 것으로 판단된다.</p> | |

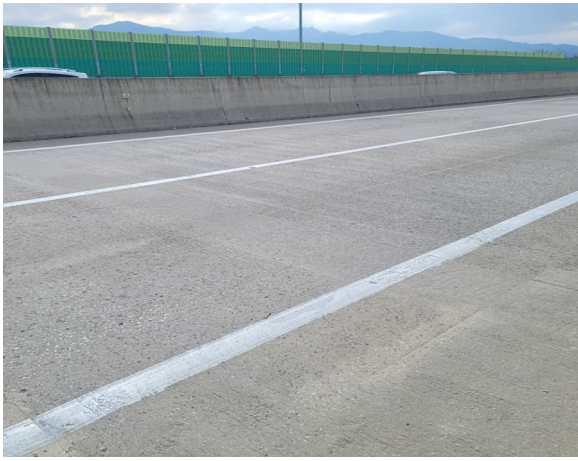
| 위 치 | 교면포장 상주방향 S2 | 위 치 | 방호벽 상주방향 S1 |

| 현 황 | 망상균열 ( $A=30.0\text{m} \times 6.0\text{m}$ ) | 현 황 | 중분대 균열 ( $C_w \geq 0.3\text{mm}$ ) |

| 구 분 | | 점검 결과 | 조치 필요사항 |
|---|---|---|---|
| 상<br>부<br>구<br>조 | 교면포장 | · 망상균열 | 표면처리 |

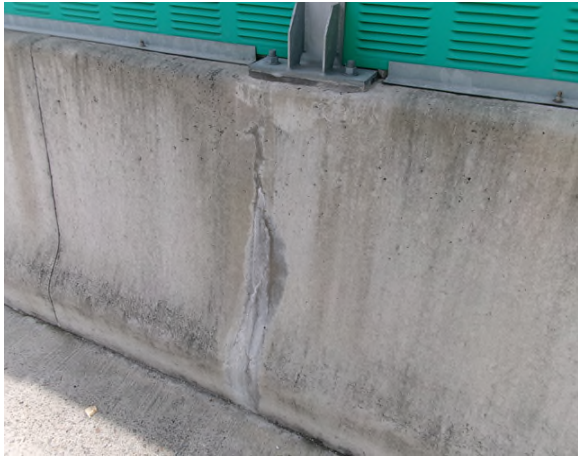
| 위 치 | 방호벽 영천방향 S2 | 위 치 | 방호벽 영천방향 S3 |

| 현 황 | 중분대 균열부백태 ( $A=0.1\text{m} \times 1.0\text{m}$ ) | 현 황 | 균열부백태 ( $A=0.1\text{m} \times 1.0\text{m}$ ) |

| 구 분 | | 점검 결과 | 조치 필요사항 |
|---|---|---|---|
| | 난간(방호벽) | · 균열(폭0.3mm내/외), 균열부백태 | 표면처리/주입보수 |

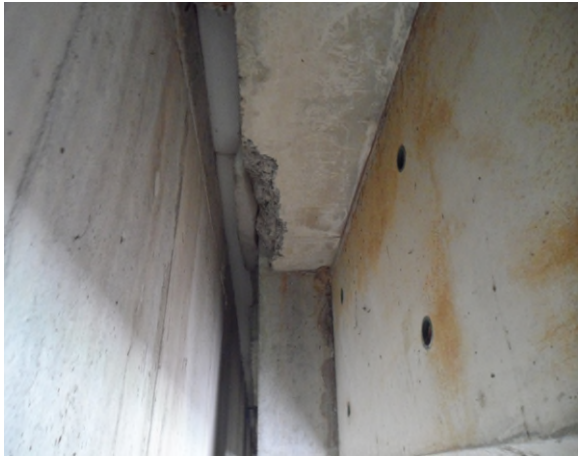
| 위 치 | 바닥판하면 상주방향 S4 | 위 치 | 바닥판하면 상주방향 S1 |

| 현 황 | 망상균열 ( $A=15.0\text{m} \times 1.5\text{m}$ ) | 현 황 | 파손 및 철근노출 ( $A=0.2\text{m} \times 0.5\text{m}$ ) |

| 구 분 | | 점검 결과 | 조치 필요사항 |
|---|---|---|---|
| | 바닥판 | · 망상균열, 파손 | 표면처리/단면보수 |

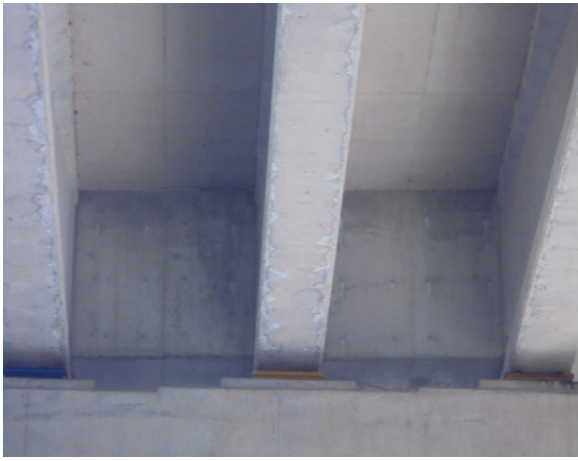
| 위 치 | 가로보 상주방향 S2-G4~5 | 위 치 | 신축이음 상주방향 A1 |

| 현 황 | 백태 (A=0.1m×0.3m) | 현 황 | 후타재 들뜸 (A=0.5m×0.2m) |

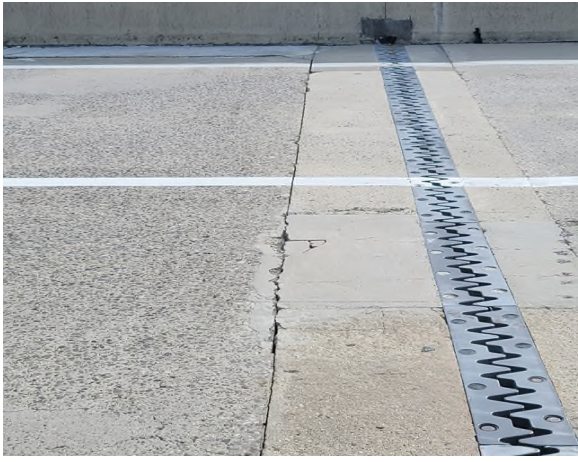
| 위 치 | 신축이음 상주방향 A2 | 위 치 | 신축이음 영천방향 A2 |

| 현 황 | 후타재 파손 (A=0.2m×0.2m×3EA) | 현 황 | 후타재 박리 (A=0.3m×0.5m) |

| 구 분 | | 점검 결과 | 조치 필요사항 |
|---|---|---|---|
| | 신축이음 | · 후타재 균열, 들뜸, 박리, 파손<br>· 후타재 이격, 본체 이물질 퇴적 | 표면처리/단면보수<br>유지관리/정비 |

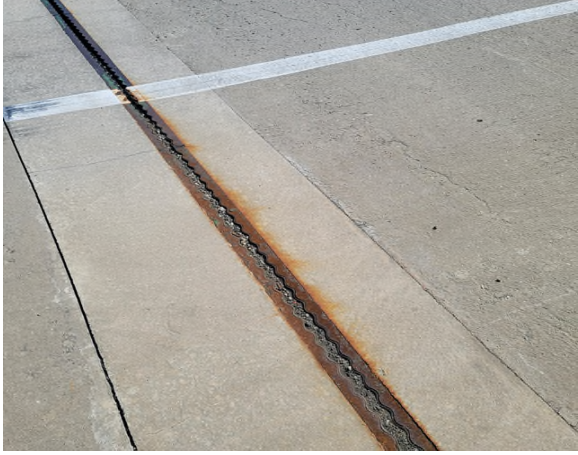
| 위 치 | 신축이음 상주방향 A2 | 위 치 | 신축이음 영천방향 A1 |

| 현 황 | 본체 부식 (L=10.0m) | 현 황 | 후타재 파손 (A=0.1m×0.2m) |

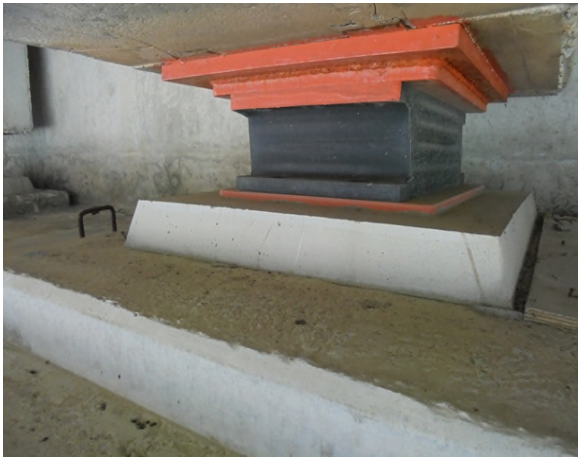
| 위 치 | 교량반침 상주방향 A2-SH4 | 위 치 | 교량반침 상주방향 A2-SH5 |

| 현 황 | 무수축물탈 균열 ( $Cw < 0.3\text{mm}$ ) | 현 황 | 반침콘크리트 들뜸 ( $A=0.2\text{m} \times 0.2\text{m}$ ) |

| 구 분 | | 점검 결과 | 조치 필요사항 |
|---|---|---|---|
| | 교량받침 | · 무수축물탈 균열, 박락<br>· 받침콘크리트 균열, 파손, 박락, 재료분리, 철근노출<br>· 플레이트 부식, 스톱퍼 간섭<br>· 거푸집 미제거 | 표면처리/단면보수<br>표면처리/단면보수(방청)<br>채도장/유지관리<br>정비 |

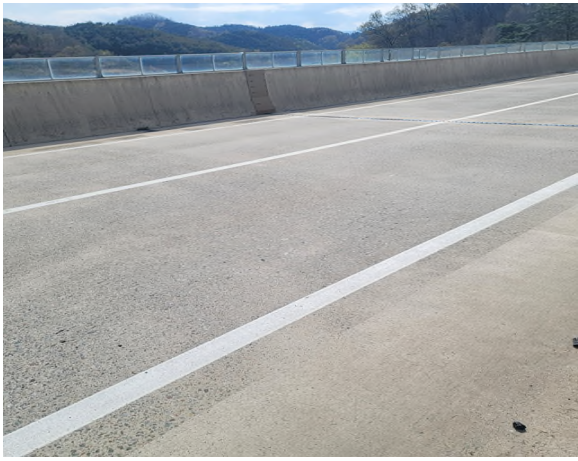
| 위 치 | 교면포장 상주방향 S1 | 위 치 | 방호벽 영천방향 S1 |
| 현 황 | 망상균열 ( $A=35.0\text{m} \times 6.0\text{m}$ ) | 현 황 | 중분대 박리 ( $A=0.3\text{m} \times 0.5\text{m}$ ) |

| 구 분 | | 점검 결과 | 조치 필요사항 |
|---|---|---|---|
| 상<br>부<br>구<br>조 | 교면포장 | · 망상균열 | 표면처리 |

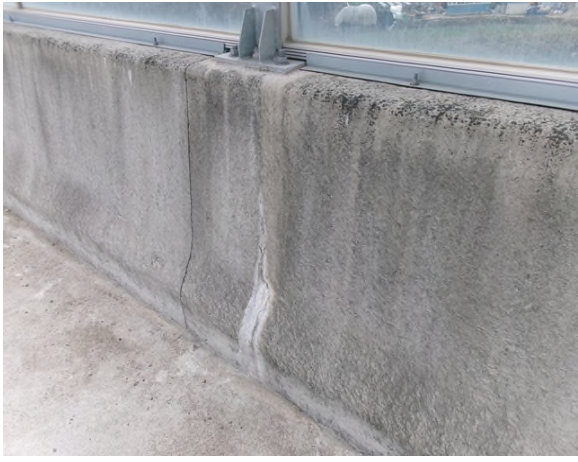
| 위 치 | 방호벽 영천방향 S1 | 위 치 | 신축이음 상주방향 A2 |
| 현 황 | 균열부백태 ( $A=0.1\text{m} \times 1.0\text{m}$ ) | 현 황 | 후타재 균열 ( $C_w < 0.3\text{mm}$ ) |

| 구 분 | | 점검 결과 | 조치 필요사항 |
|---|---|---|---|
| | 난간(방호벽) | · 균열(폭0.3mm내/외)<br>· 균열부 백태, 박리 | 표면처리/주입보수<br>표면처리/단면보수 |

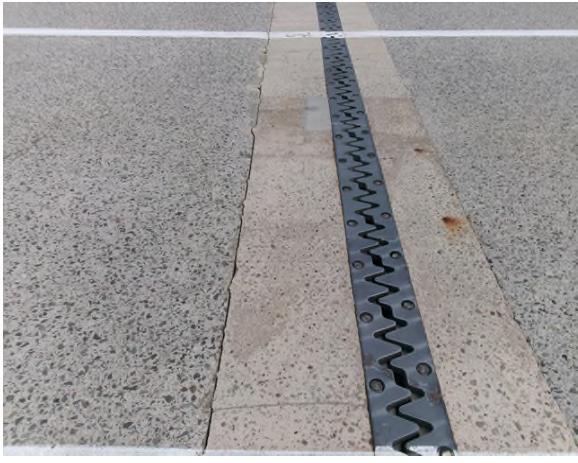
| 위 치 | 신축이음 영천방향 A1 | 위 치 | 거더 영천방향 S2-G2 |
| 현 황 | 후타재 균열 ( $C_w < 0.3\text{mm}$ ) | 현 황 | 인양홀 박락 ( $A=0.2\text{m} \times 0.2\text{m}$ ) |

| 구 분 | | 점검 결과 | 조치 필요사항 |
|---|---|---|---|
| | 신축이음 | · 후타재 균열, 들뜸<br>· 본체 이물질퇴적 | 표면처리/단면보수<br>정비 |

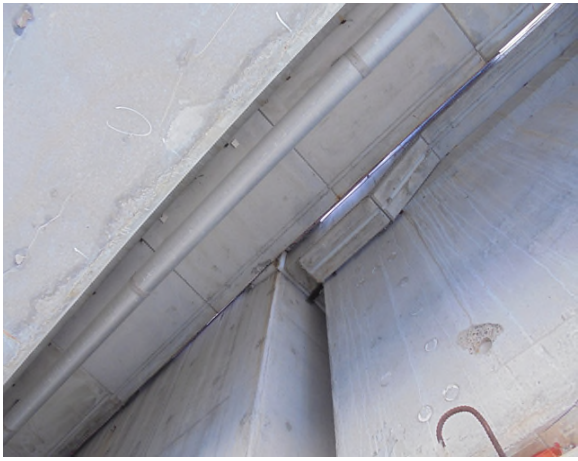
| 위 치 | 바닥판하면 영천방향 S3 | 위 치 | 가로보 상주방향 S2-G3~4 |
| 현 황 | 파손 ( $A=0.2\text{m} \times 0.2\text{m}$ ) | 현 황 | 박리 ( $A=0.2\text{m} \times 0.3\text{m}$ ) |

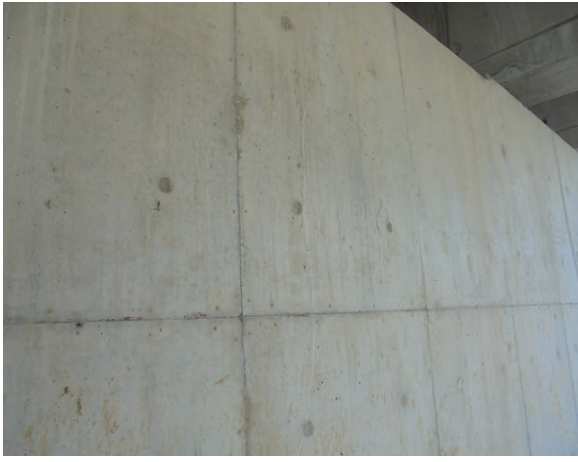
| 위 치 | 교대 상주방향 A1 | 위 치 | 교대 영천방향 A2 |
| 현 황 | 구체 균열 ( $Cw<0.3\text{mm}$ ) | 현 황 | 망상균열 ( $A=10.0\text{m} \times 2.0\text{m}$ ) |

| 구 분 | | 점검 결과 | 조치 필요사항 |
|---|---|---|---|
| 하<br>부<br>구<br>조 | 교 대 | · 균열(폭0.3mm미만), 망상균열 | 표면처리 |

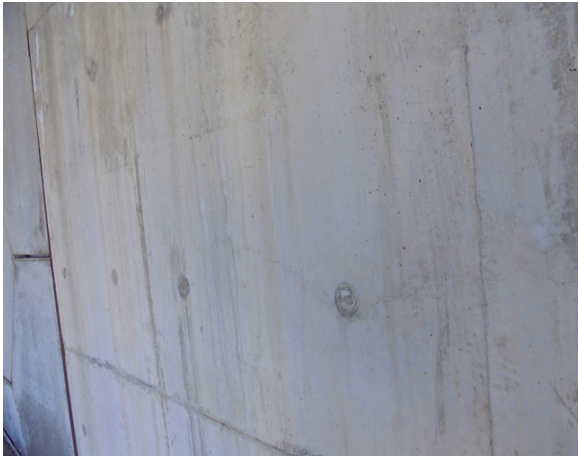
| 위 치 | 교대 영천방향 A2 | 위 치 | 교각 영천방향 P1 |
| 현 황 | 날개벽 균열 ( $Cw<0.3\text{mm}$ ) | 현 황 | 망상균열 ( $A=10.0\text{m} \times 2.0\text{m}$ ) |

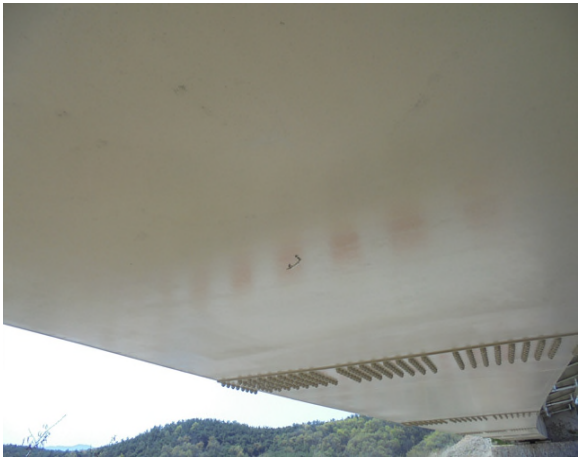
| 위 치 | 거터외부 S1 | 위 치 | 신축이음 A2 |
| 현 황 | 균함(A=0.1m×0.1m) | 현 황 | 후타재 망상균열(A=0.5m×0.1m) |

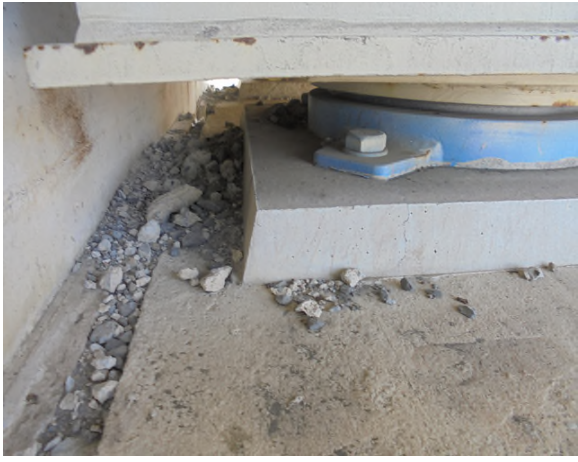
| 위 치 | 교량받침 A1-SH2 | 위 치 | 교량받침 A1-SH1 |
| 현 황 | 무수축몰탈 들뜸(A=0.3m×0.3m) | 현 황 | 재료분리(A=0.1m×0.1m) |

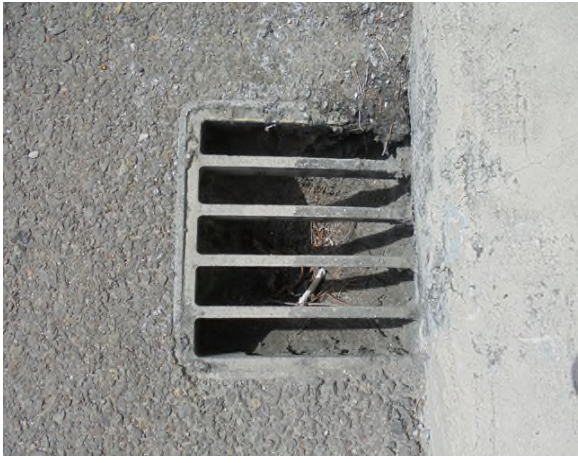
| 위 치 | 배수시설 S1 | 위 치 | 교대 A2 |
| 현 황 | 배수구 막힘 | 현 황 | 망상균열(A=3.0m×1.0m) |

| 구 분 | | 점검 결과 | 조치 필요사항 |
|---|---|---|---|
| | 배수시설 | · 배수구 막힘, 배수관 이음부 누수 | 정비 |

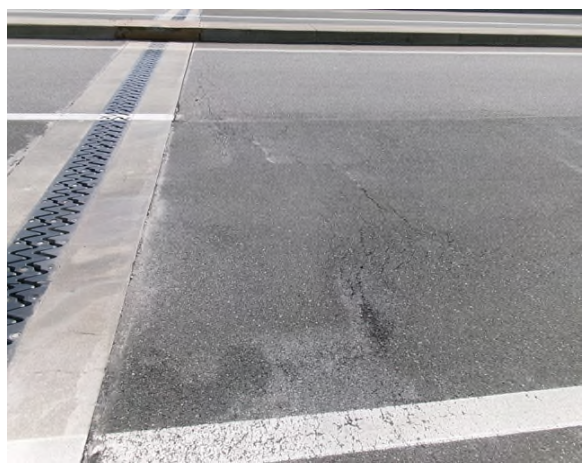
| 위 치 | 교면포장 본선방향 S5 | 위 치 | 교면포장 포항방향 S1 |
| 현 황 | 아스콘 소성변형 (A=1.0m×2.0m) | 현 황 | 접속부 포장파손 (A=0.2m×2.0m) |

| 구 분 | | 점검 결과 | 조치 필요사항 |
|---|---|---|---|
| 상<br>부<br>구<br>조 | 교면포장 | · 접속도로 파손, 철근노출,<br>· 아스콘 균열, 아스콘 밀림균열 | 단면보수(방청)<br>표면처리/단면보수 |

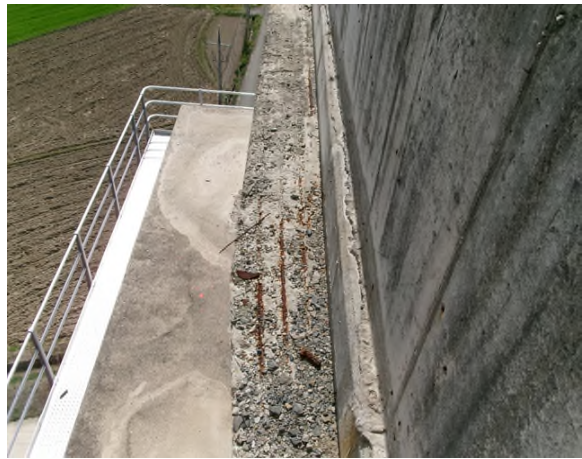
| 위 치 | 방호벽 외측 포항방향 S3 | 위 치 | 방호벽 본선방향 S4 |

| 현 황 | 철근노출 (A=0.4m×5.0m) | 현 황 | 균열 (Cw<0.3mm) |

| 구 분 | | 점검 결과 | 조치 필요사항 |
|---|---|---|---|
| | 난간(방호벽) | · 균열, 재료분리, 외측 철근노출 | 표면처리/단면보수(방청) |

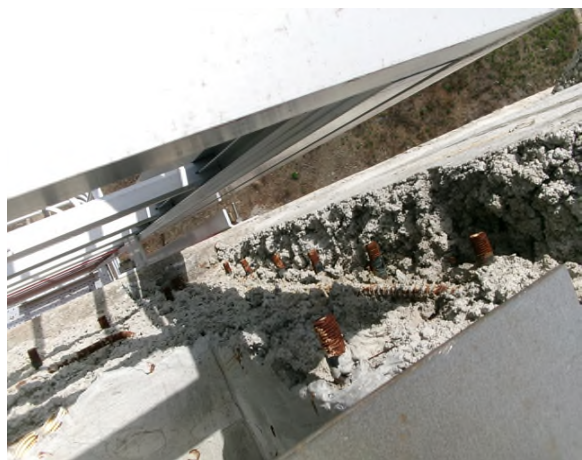
| 위 치 | 방호벽 포항방향 S5 | 위 치 | 신축이음 A2 |

| 현 황 | 외측 철근노출 (A=1.5m×1.5m) | 현 황 | 후타재 균열 (Cw<0.3mm) |

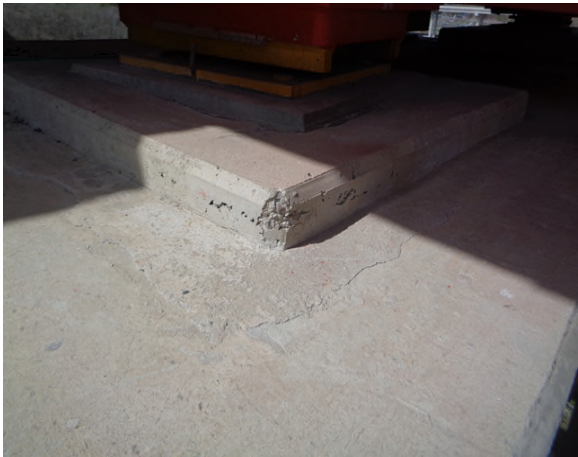
| 위 치 | 교량반침 P2-SH3 | 위 치 | 교량반침 P2-SH6 |

| 현 황 | 반침콘크리트 재료분리(A=0.1m×0.1m) | 현 황 | 반침콘크리트 박락(A=0.1m×0.1m) |

| 구 분 | | 점검 결과 | 조치 필요사항 |
|---|---|---|---|
| | 교량받침 | · 무수축몰탈 및 받침콘크리트 균열<br>· 무수축몰탈 및 받침콘크리트 박리, 박락 | 표면처리<br>단면보수 |

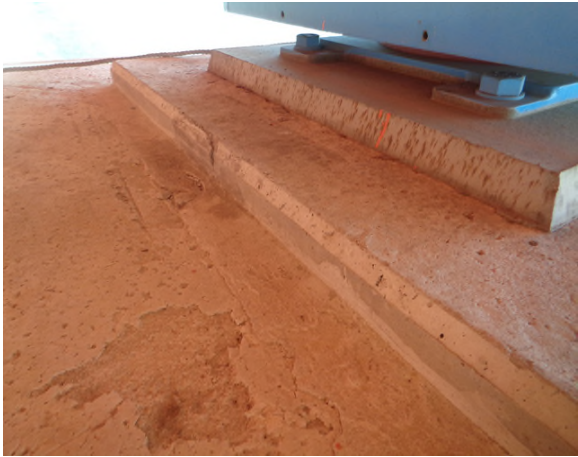
| 위 치 | 교량반침 P3-SH4 | 위 치 | 교량반침 P6-SH1 |

| 현 황 | 무수축물탈 박리(A=0.2m×0.2m) | 현 황 | 무수축물탈 균열(Cw<0.3mm) |

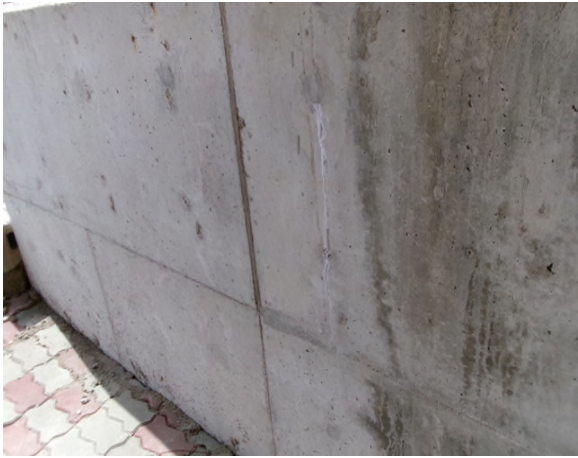
| 위 치 | 교대 A2 | 위 치 | 교각 P6 |

| 현 황 | 백태(A=0.1m×0.5m) | 현 황 | 코핑부 균열(Cw<0.3mm) |

| 구 분 | | 점검 결과 | 조치 필요사항 |
|---|---|---|---|
| 하<br>부<br>구<br>조 | 교 대 | · 균열(폭0.3mm미만), 망상균열, 백태 | 표면처리 |

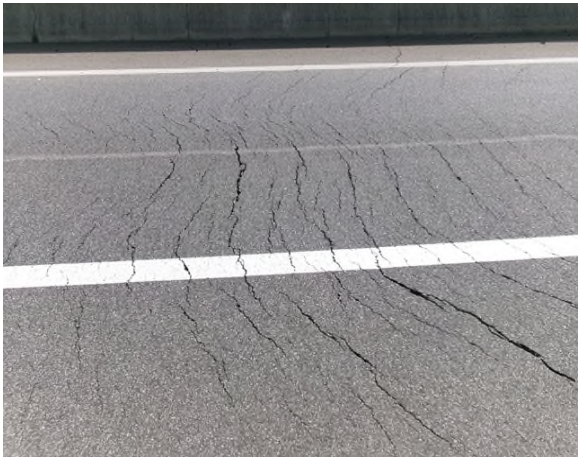
| 위 치 | 교면포장 S2 | 위 치 | 방호벽 S2 |

| 현 황 | 아스콘 망상균열(A=15.0m×3.0m) | 현 황 | 균열(Cw<0.3mm) |

| 구 분 | | 점검 결과 | 조치 필요사항 |
|---|---|---|---|
| 상<br>부<br>구<br>조 | 교면포장 | · 아스콘 망상균열 | 단면보수 |

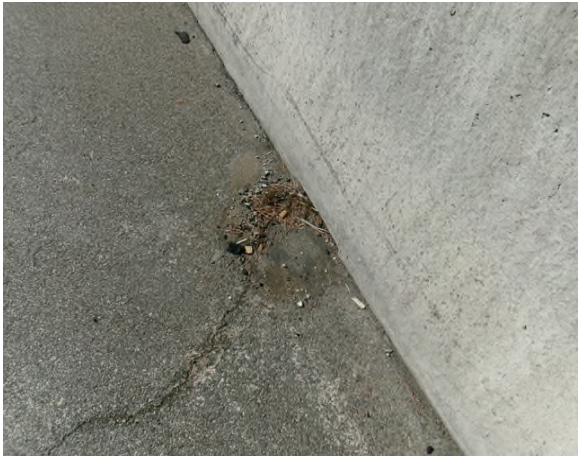
| 위 치 | 배수시설 S1 | 위 치 | 신축이음 A1 |

| 현 황 | 배수구 막힘(1EA) | 현 황 | 후타재 박리(A=0.3m×0.3m) |

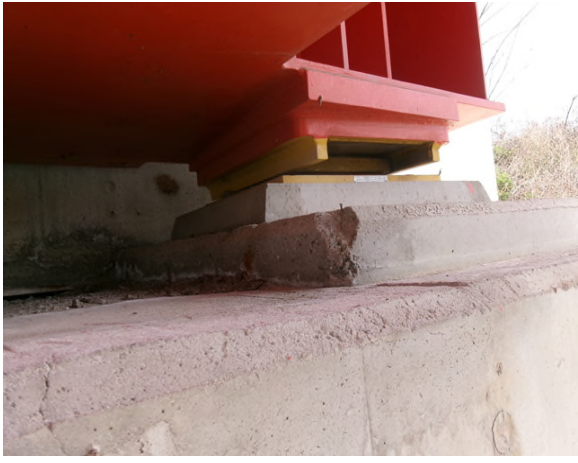
| 위 치 | 교량받침 A1 SH1 | 위 치 | 교각 P1 |

| 현 황 | 받침콘크리트 박락(A=0.2m×0.2m) | 현 황 | 망상균열(A=10.0m×0.5m) |

| 구 분 | | 점검 결과 | 조치 필요사항 |
|---|---|---|---|
| | 교량받침 | · 무수축몰탈 균열<br>· 받침콘크리트 재료분리 | 표면처리<br>표면처리/단면보수 |

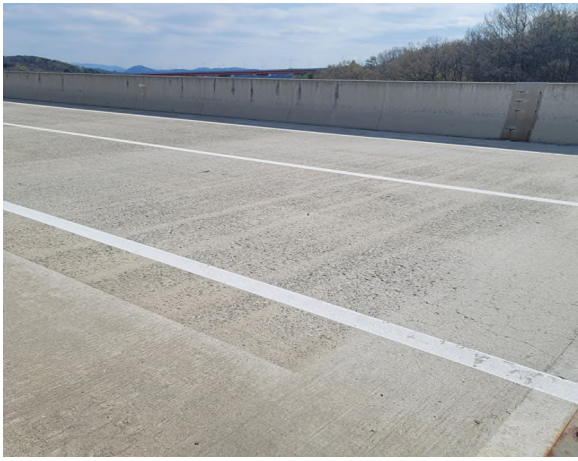
| 위 치 | 교면포장 상주방향 S1 | 위 치 | 교면포장 영천방향 S7 |

| 현 황 | 망상균열 및 재료분리(A=40.0m×7.0m) | 현 황 | 접속부 이격(L=8.0m) -일부보수 |

| 구 분 | | 점검 결과 | 조치 필요사항 |
|---|---|---|---|
| 상<br>부<br>구<br>조 | 교면포장 | · 망상균열 및 재료분리<br>· 접속부 침하 | 포장보수<br>주의관찰 |

| 구분 | 손상 내용 | 단위 | 물량 | 개소 | 보수공법 | 비고 |
|---|---|---|---|---|---|---|
| 교면포장 | 망상균열 및 재료분리 | m <sup>2</sup> | 1,960.00 | 7 | 표면처리 | — |

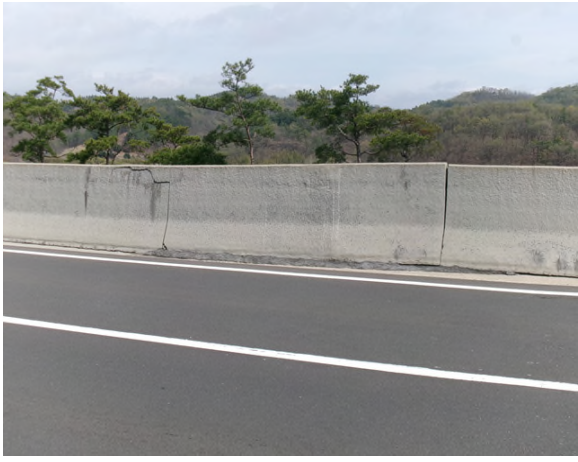
| 위 치 | 방호벽 영천방향 S1 | 위 치 | 방호벽 영천방향 S5 |

| 현 황 | 접속부 침하(L=3.0m/T=10.0cm) | 현 황 | 파손(A=0.1m×0.1m) |

| 구 분 | | 점검 결과 | 조치 필요사항 |
|---|---|---|---|
| | 난간(방호벽) | · 접속부 침하<br>· 균열(폭0.3mm미만), 균열부백태<br>· 파손 | 주의관찰<br>표면처리<br>단면보수 |

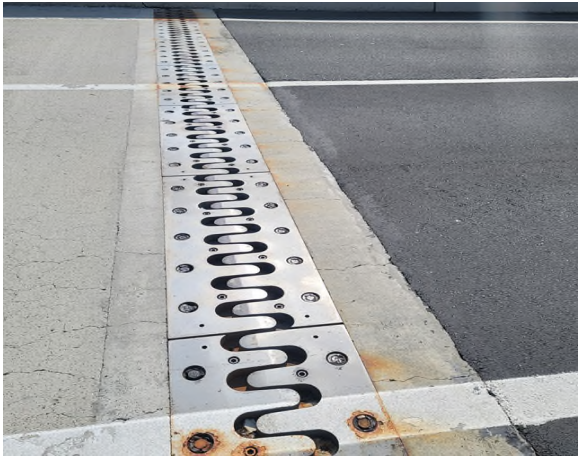
| 위 치 | 신축이음 상주방향 A1 | 위 치 | 신축이음 상주방향 A2 |

| 현 황 | 후타재 균열(Cw<0.3mm) | 현 황 | 후타재 균열(Cw<0.3mm) |

| 구 분 | | 점검 결과 | 조치 필요사항 |
|---|---|---|---|
| | 신축이음 | · 후타재 균열<br>· 접속부 이격<br>· 차수관 탈락, 차수관 볼트 탈락, 본체 부식 | 균열보수<br>주의관찰<br>정비/재도장 |

| 구분 | 손상 내용 | 단위 | 물량 | 개소 | 보수공법 | 비고 |
|---|---|---|---|---|---|---|
| 신축이음 | 후타재 균열 | m | 27.00 | 90 | 표면처리 | — |

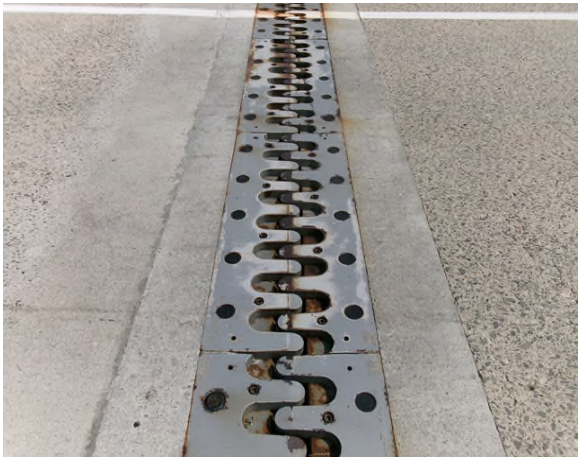
| 위 치 | 신축이음 영천방향 P4 | 위 치 | 교량받침 상주방향 A2-SH1 |

| 현 황 | 후타재 균열( $C_w < 0.3\text{mm}$ ) | 현 황 | 무수축물탈 균열( $C_w < 0.3\text{mm}$ ) |

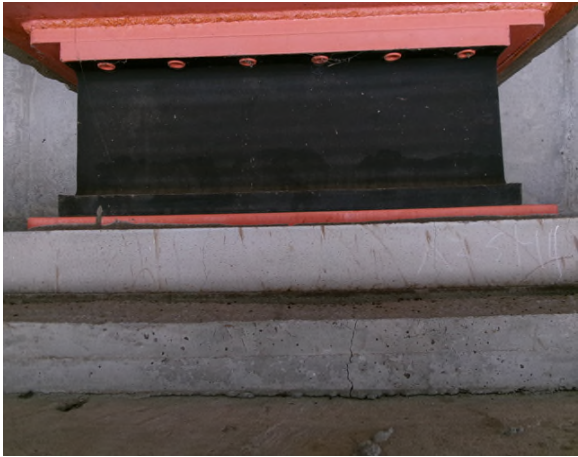
| 위 치 | 교량받침 영천방향 A2-SH4 | 위 치 | 교대 상주방향 A1 |

| 현 황 | 무수축물탈 균열( $C_w < 0.3\text{mm}$ ) | 현 황 | 누수흔적( $A=0.5\text{m} \times 2.0\text{m}$ ) |

| 구 분 | | 점검 결과 | 조치 필요사항 |
|---|---|---|---|
| | 교량받침 | · 무수축물탈 균열(폭0.3mm미만)<br>· 받침콘크리트 균열(폭0.3mm미만)<br>· 무수축물탈 들뜸, 받침콘크리트 재료분리<br>· 받침콘크리트 백태<br>· 스톱퍼 간섭, Plate부식 | 표면처리<br>표면처리<br>단면보수<br>표면처리<br>유지관리/재도장 |

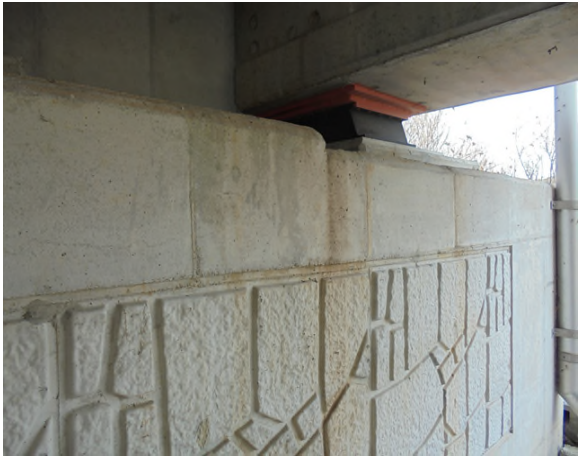
| 위 치 | 교대 상주방향 A1 | 위 치 | 교각 영천방향 P1 |

| 현 황 | 균열( $C_w < 0.3\text{mm}$ ) | 현 황 | 망상균열( $A=10.0\text{m} \times 1.5\text{m}$ ) |

| 구 분 | | 점검 결과 | 조치 필요사항 |
|---|---|---|---|
| 하<br>부<br>구<br>조 | 교 대 | · 균열(폭0.3mm미만)<br>· 누수흔적 | 표면처리<br>표면처리 |

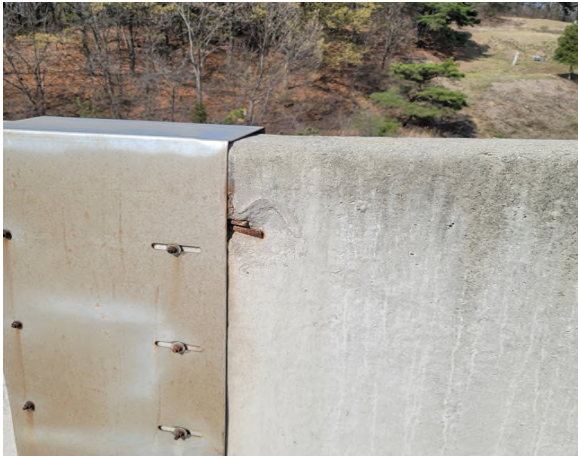
| 위 치 | 방호벽 상주방향 S1 | 위 치 | 방호벽 상주방향 S3 |

| 현 황 | 파손(A=0.1m×0.1m) | 현 황 | 백태(A=0.1m×1.0m) |

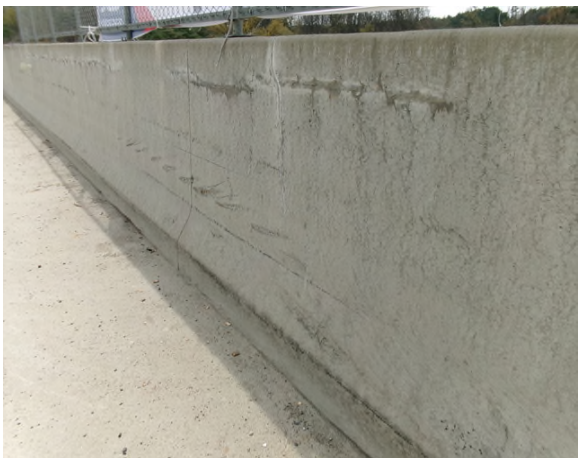
| 위 치 | 방호벽 영천방향 S3 | 위 치 | 신축이음 상주방향 A1 |

| 현 황 | 차량충돌흔적(A=4.0m×0.5m) | 현 황 | 후타재 박락(A=0.1m×0.1m) |

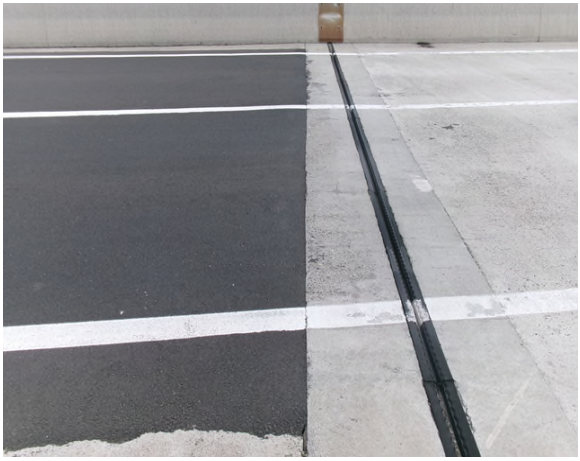
| 위 치 | 교면포장 영천방향 S1 | 위 치 | 신축이음 영천방향 A2 |

| 현 황 | 접속부 이격(L=4.0m) -일부보수 | 현 황 | 고무재 파손(L=0.5m) |

| 구 분 | | 점검 결과 | 조치 필요사항 |
|---|---|---|---|
| 상<br>부<br>구<br>조 | 교면포장 | · 망상균열<br>· 박락<br>· 접속부 이격 | 표면처리<br>단면보수<br>유지관리 |

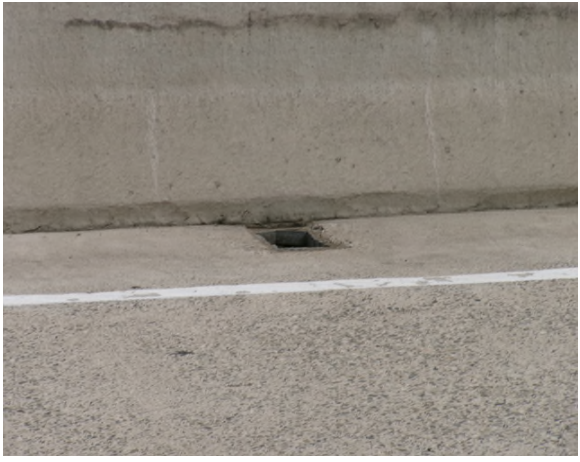
| 위 치 | 배수시설 영천방향 S1 | 위 치 | 교량반침 영천방향 A2-SH5 |

| 현 황 | 배수구 그레이팅 변형 및 파손 4EA | 현 황 | 무수축몰탈 균열(Cw<0.3mm) |

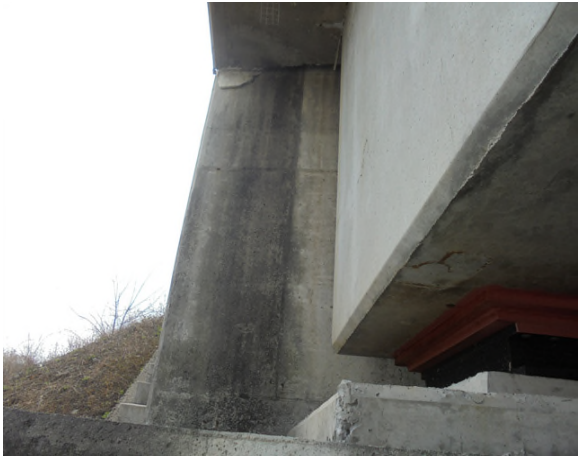
| 위 치 | 교대 상주방향 A2 | 위 치 | 교대 영천방향 A2 |

| 현 황 | 누수흔적(A=0.5m×2.0m) | 현 황 | 균열 (Cw<0.3mm) |

| 구 분 | | 점검 결과 | 조치 필요사항 |
|---|---|---|---|
| 하<br>부<br>구<br>조 | 교 대 | · 균열(폭0.3mm미만)<br>· 누수흔적 | 표면처리 |

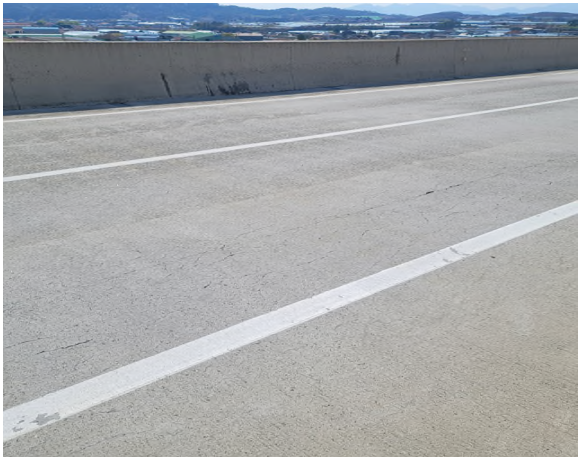
| 위 치 | 교면포장 상주방향 S09 | 위 치 | 교면포장 영천방향 S1 |

| 현 황 | 망상균열(A=40.0m×6.0m) | 현 황 | 망상균열(A=40.0m×5.0m) |

| 구 분 | | 점검 결과 | | 조치 필요사항 |
|---|---|---|---|---|
| 상<br>부<br>구<br>조 | 교면포장 | · 망상균열<br>· 파손, 접속부 박리, 이격 | | 표면처리<br>단면보수/유지관리 |

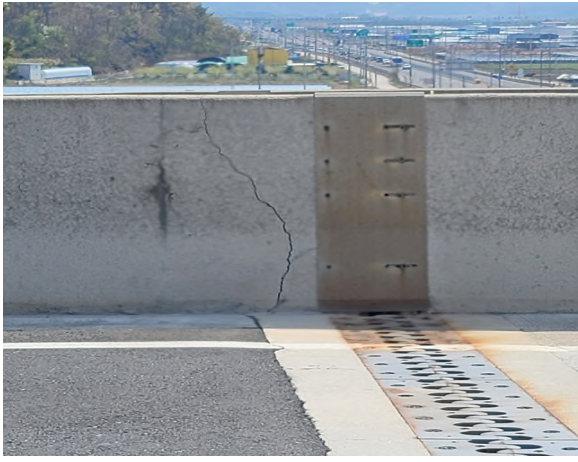
| 위 치 | 방호벽 상주방향 S12 | 위 치 | 방호벽 상주방향 S9 |

| 현 황 | 중분대 접속부 파손(A=0.3m×1.0m) | 현 황 | 균열(Cw<0.3mm) |

| 구 분 | | 점검 결과 | | 조치 필요사항 |
|---|---|---|---|---|
| | 난간(방호벽) | · 균열(폭0.3mm미만), 균열부백태<br>· 박리, 파손 | | 표면처리<br>단면보수 |

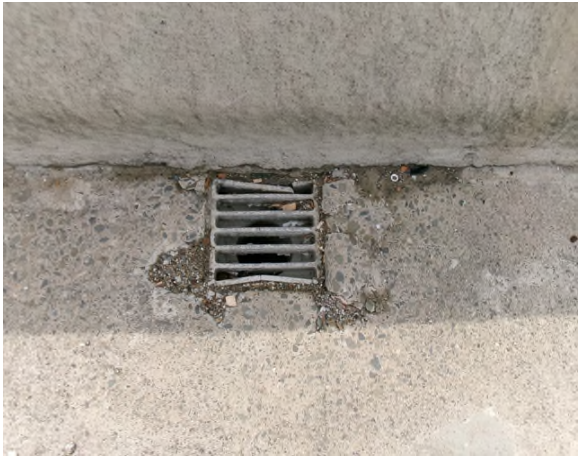
| 위 치 | 배수시설 영천방향 S4 | 위 치 | 신축이음 상주방향 A1 |

| 현 황 | 배수구 그레이팅 파손 4EA | 현 황 | 후타재 균열(Cw<0.3mm) |

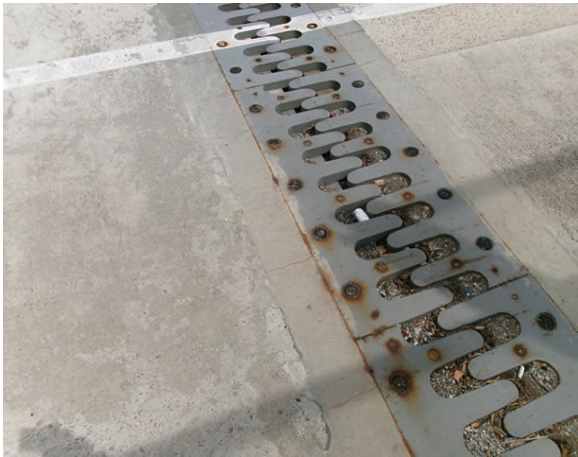
| 위 치 | 신축이음 영천방향 P3 | 위 치 | 교량받침 A2-SH03 |

| 현 황 | 후타재 균열( $C_w < 0.3\text{mm}$ ) | 현 황 | 받침콘크리트 균열( $C_w < 0.3\text{mm}$ ) |

| 구 분 | | 점검 결과 | | 조치 필요사항 |
|---|---|---|---|---|
| | 신축이음 | · 후타재 균열, 망상균열, 파손<br>· 신축이음 하부 누수<br>· 이물질퇴적, 볼트탈락 | | 표면처리/단면보수<br>유지관리<br>정비 |

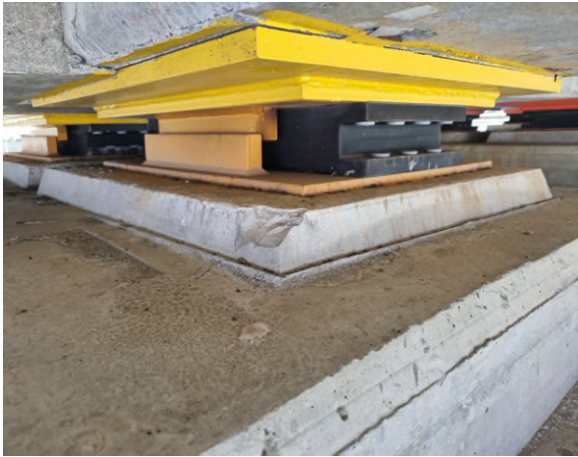
| 위 치 | 교량받침 P4-SH18 | 위 치 | 교량받침 P7-SH6 |

| 현 황 | 무수추몰탈 파손 ( $A=0.1\text{m} \times 0.1\text{m}$ ) | 현 황 | 플레이트 부식 |

| 구 분 | | 점검 결과 | | 조치 필요사항 |
|---|---|---|---|---|
| | 교량받침 | · 무수축물탈 균열(폭0.3mm만)<br>· 받침콘크리트 균열(폭0.3mm미만)<br>· 무수축물탈 파손<br>· 받침콘크리트 재료분리<br>· 플레이트 부식, 도장박리, 들뜸<br>· 스톱퍼 간섭 | | 표면처리<br>표면처리<br>단면보수<br>단면보수<br>재도장/단면보수<br>유지관리 |

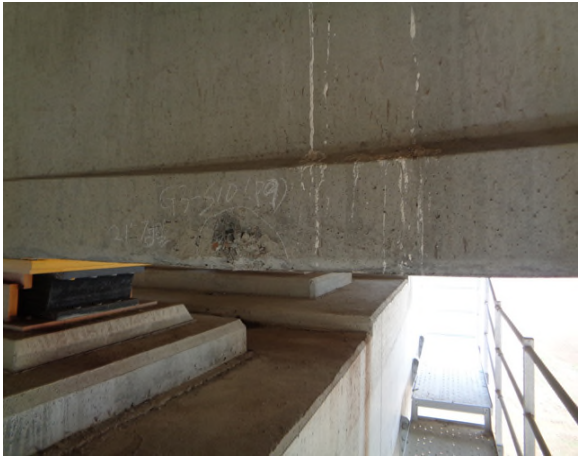
| 위 치 | 거더 S10-G3 | 위 치 | 배수시설 영천방향 S10 |

| 현 황 | 재료분리 ( $A=0.5\text{m} \times 0.2\text{m}$ ) | 현 황 | 배수구 그레이팅 파손 2EA |

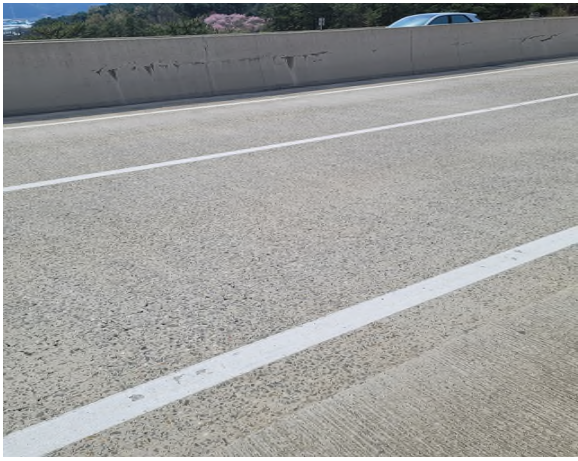
| 위 치 | 교면포장 상주방향 S1 | 위 치 | 교면포장 영천방향 S1 |

| 현 황 | 망상균열 ( $A=40.0\text{m} \times 6.0\text{m}$ ) | 현 황 | 접속부 이격 ( $L=8.0\text{m}$ ) - 일부보수 |

| 구분 | 손상 내용 | 단위 | 물량 | 개소 | 보수공법 | 비고 |
|---|---|---|---|---|---|---|
| 교면포장 | 망상균열 | m <sup>2</sup> | 917.50 | 2 | 표면처리 | — |

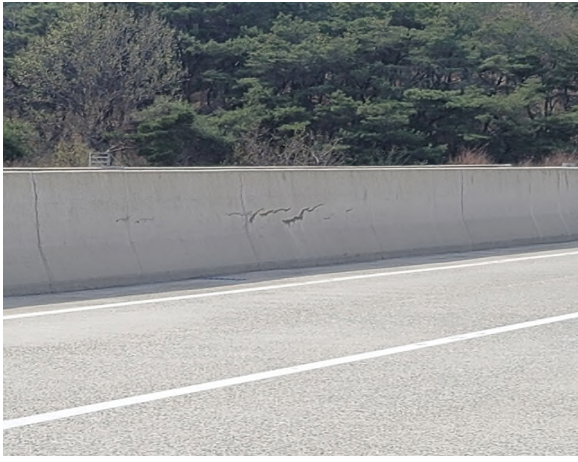
| 위 치 | 방호벽 상주방향 S1 | 위 치 | 방호벽 상주방향 S2 |

| 현 황 | 균열부백태 ( $A=0.2\text{m} \times 1.5\text{m}$ ) | 현 황 | 균열 ( $C_w < 0.3\text{mm}$ ) |

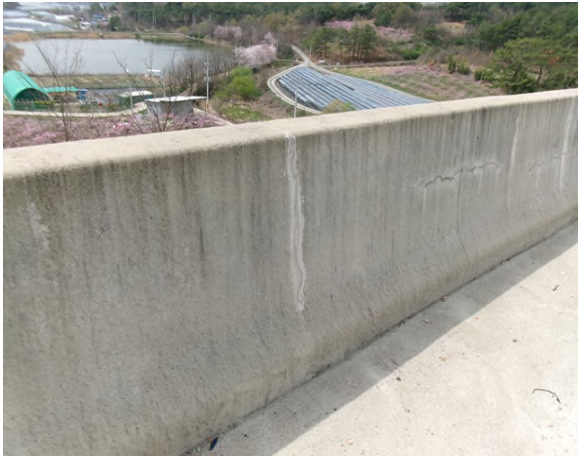
| 위 치 | 방호벽 영천방향 S4 | 위 치 | 신축이음 상주방향 A1 |

| 현 황 | 균열부백태 ( $A=0.1\text{m} \times 1.0\text{m}$ ) | 현 황 | 고무재 파손 ( $L=0.5\text{m}$ ) |

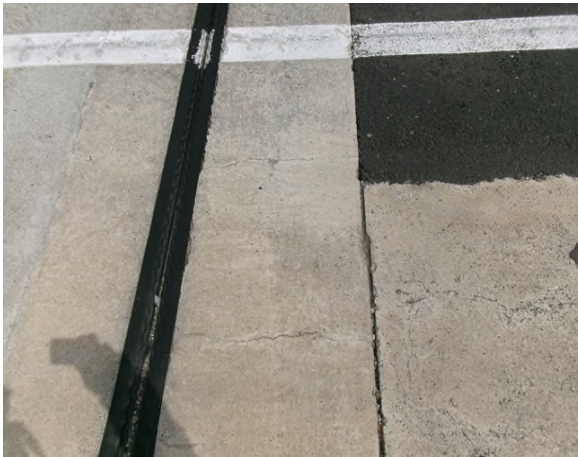
| 위 치 | 신축이음 영천방향 A1 | 위 치 | 교대 상주방향 A1 |

| 현 황 | 후타재 균열( $C_w < 0.3\text{mm}$ ) | 현 황 | 균열( $C_w < 0.3\text{mm}$ ) |

| 구분 | 손상 내용 | 단위 | 물량 | 개소 | 보수공법 | 비고 |
|---|---|---|---|---|---|---|
| 신축이음 | 후타재 균열(0.3mm미만) | m | 6.50 | 13 | 표면처리 | — |

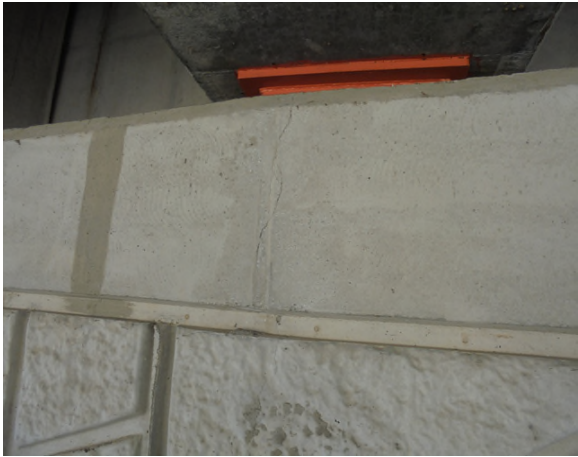
| 위 치 | 교대 상주방향 A2 | 위 치 | 교대 영천방향 A1 |

| 현 황 | 균열( $C_w \geq 0.3\text{mm}$ ) | 현 황 | 백태( $A = 0.1\text{m} \times 0.2\text{m}$ ) |

| 구분 | 손상 내용 | 단위 | 물량 | 개소 | 보수공법 | 비고 |
|---|---|---|---|---|---|---|
| | 균열(0.3mm이상) | m | 3.00 | 6 | 주입보수 | 하자 |

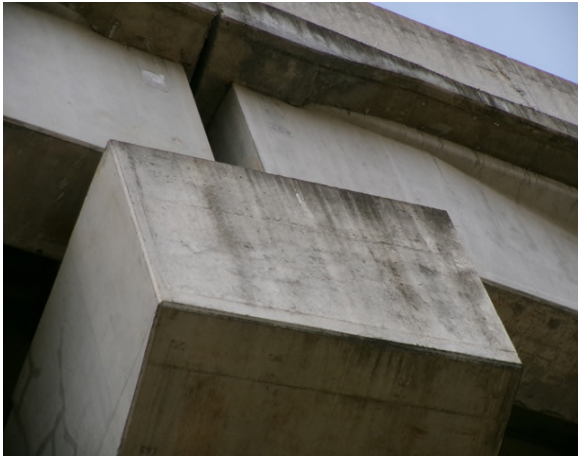
| 위 치 | 교각 상주방향 P3 | 위 치 | 교각 영천방향 P3 |

| 현 황 | 표면오염 및 망상균열( $A = 2.0\text{m} \times 1.5\text{m}$ ) | 현 황 | 망상균열( $A = 8.0\text{m} \times 2.0\text{m}$ ) |

| 구분 | 손상 내용 | 단위 | 물량 | 개소 | 보수공법 | 비고 |
|---|---|---|---|---|---|---|
| | 표면오염 및 망상균열 | m <sup>2</sup> | 6.00 | 2 | 표면처리 | 하자 |

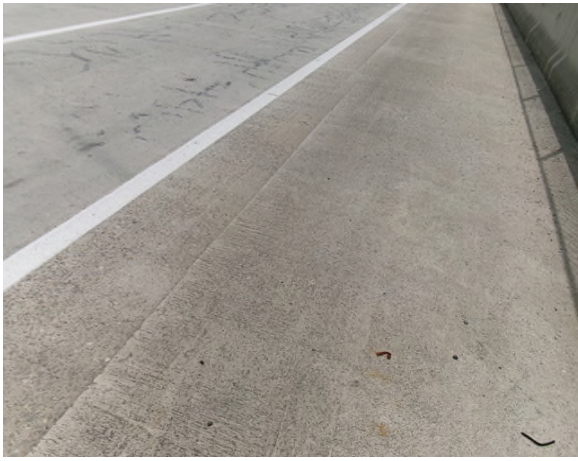
| 위 치 | 교면포장 영천방향 S1 | 위 치 | 교면포장 영천방향 S1 |

| 현 황 | 망상균열 (A=11.0m×2.0m) | 현 황 | 보수재박리 (A=45.0m×3.0m) |

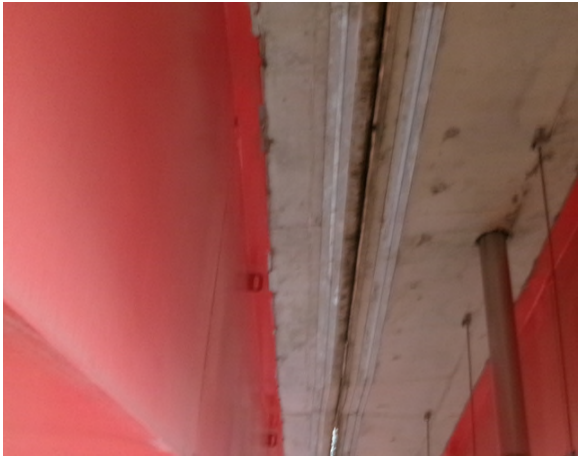
| 위 치 | 바닥판하면 상주방향 S1 | 위 치 | 신축이음 영천방향 A2 |

| 현 황 | 균열 (Cw<0.3mm) | 현 황 | 본체 고무재 파손 (L=0.5m) |

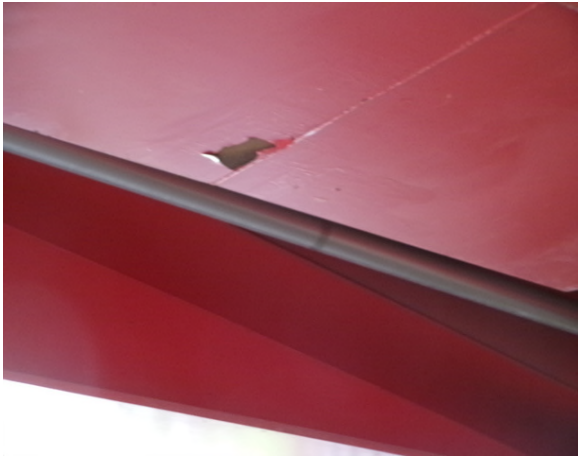
| 위 치 | 거터외부 상주방향 S1-G2 | 위 치 | 교대 상주방향 A2 |

| 현 황 | 도장박리 (A=0.1m×0.2m) | 현 황 | 실란트 파손 (L=2.0m) |

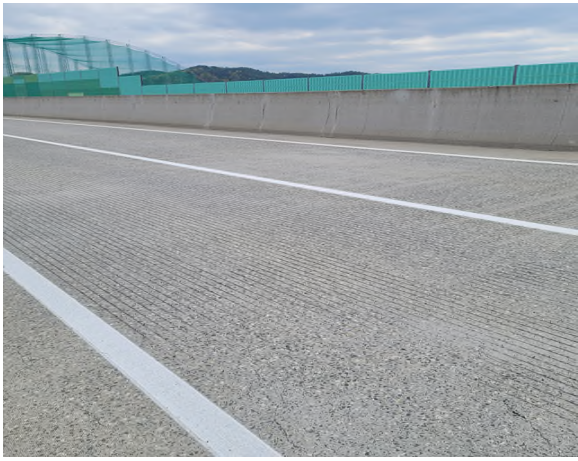
| 위 치 | 교면포장 상주방향 S09 | 위 치 | 교면포장 영천방향 S1 |
| 현 황 | 망상균열 (A=35.0m×9.0m) | 현 황 | 망상균열 (A=30.0m×8.0m) |

| 구 분 | | 점검 결과 | 조치 필요사항 |
|---|---|---|---|
| 상<br>부<br>구<br>조 | 교면포장 | · 망상균열, 포장파손 | 표면처리/단면보수 |

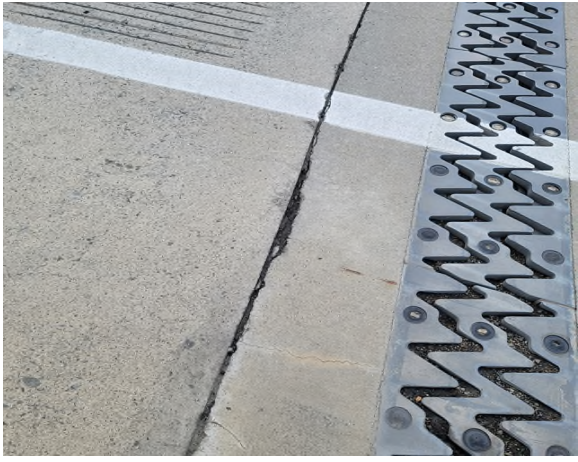
| 위 치 | 신축이음 상주방향 A1 | 위 치 | 신축이음 영천방향 P8 |
| 현 황 | 후타재 파손 (A=0.1m×0.5m) | 현 황 | 후타재 균열 (Cw<0.3mm) |

| 구 분 | | 점검 결과 | 조치 필요사항 |
|---|---|---|---|
| | 신축이음 | · 후타재 균열<br>· 후타재 파손<br>· 차수관 볼트 체결불량 및 볼트탈락 | 균열보수<br>단면보수<br>정비 |

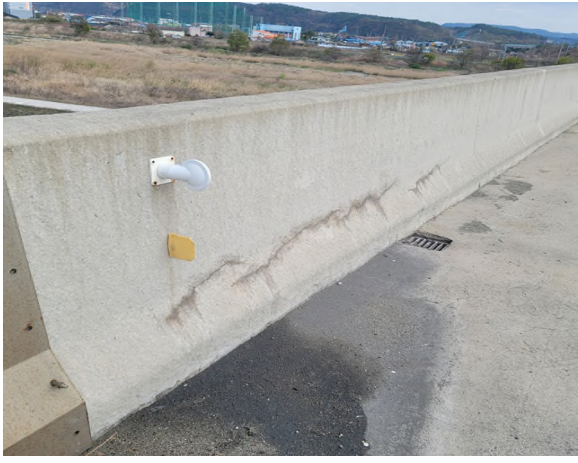
| 위 치 | 방호벽 상주방향 S1 | 위 치 | 방호벽 영천방향 S4 |
| 현 황 | 균열 (Cw<0.3mm) | 현 황 | 균열부백태 (A=0.2m×1.0m) |

| 구 분 | | 점검 결과 | 조치 필요사항 |
|---|---|---|---|
| | 난간(방호벽) | · 균열부백태<br>· 파손, 굽힘 | 표면처리<br>단면보수 |

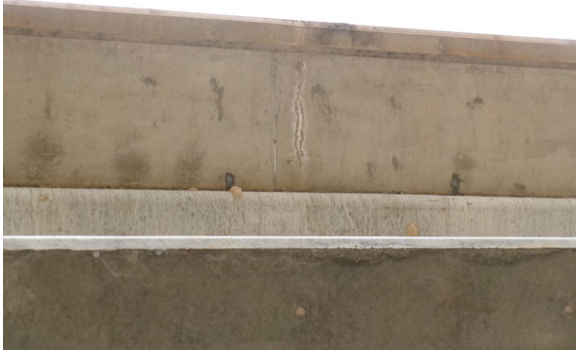
| 위 치 | 바닥판하면 영천방향 S1 | 위 치 | 거더 영천방향 S11-G4 |
| 현 황 | 백태 ( $A=0.1\text{m} \times 0.5\text{m}$ ) | 현 황 | 파손 및 철근노출 ( $A=0.3\text{m} \times 0.5\text{m}$ ) |

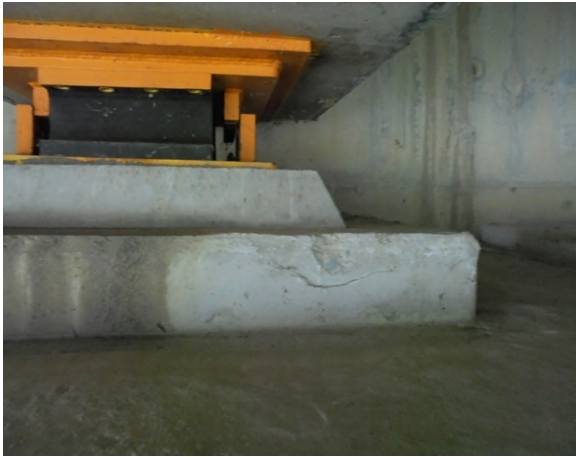
| 위 치 | 교량받침 상주방향 A2-SH3 | 위 치 | 교각 영천방향 P6 |
| 현 황 | 받침콘크리트 파손 ( $A=0.1\text{m} \times 0.1\text{m}$ ) | 현 황 | 코핑부 균열 ( $Cw < 0.3\text{mm}$ ) |

| 구 분 | | 점검 결과 | 조치 필요사항 |
|---|---|---|---|
| | 교량받침 | · 받침콘크리트 균열(폭0.3mm미만)<br>· 무수축몰탈 균열(폭0.3mm미만)<br>· 받침콘크리트 파손, 재료분리<br>· 스톱퍼 간섭 | 표면처리<br>표면처리<br>단면보수<br>유지관리 |

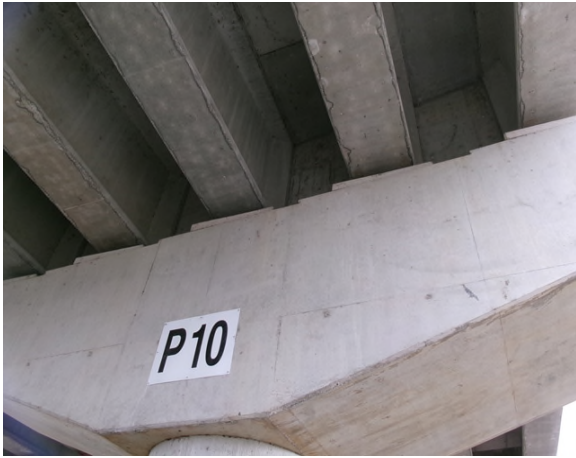
| 위 치 | 교각 영천방향 P10 | 위 치 | 교각 상주방향 P10 |
| 현 황 | 망상균열 ( $A=10.0\text{m} \times 2.0\text{m}$ ) | 현 황 | 망상균열 ( $A=5.0\text{m} \times 2.0\text{m}$ ) |

| 구 분 | | 점검 결과 | 조치 필요사항 |
|---|---|---|---|
| | 교 각 | · 균열(폭0.3mm미만)<br>· 망상균열<br>· 백태<br>· 파손 | 표면처리<br>표면처리<br>표면처리<br>단면보수 |

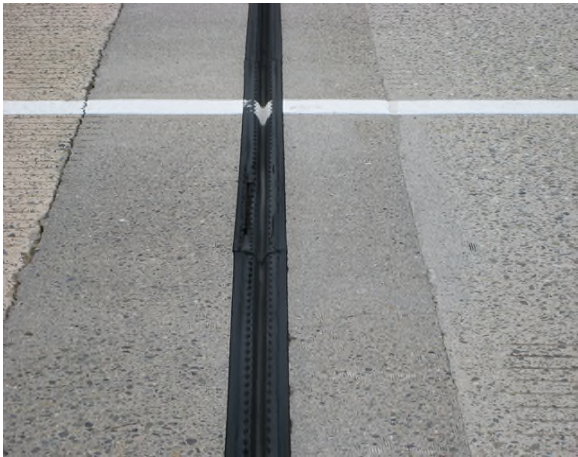
| 위 치 | 신죽이음 영천방향 A1 | 위 치 | 신죽이음 영천방향 P2 |
| 현 황 | 고무재 파손(2EA) | 현 황 | 차수판 앵커탈락(3EA) |

| 구 분 | | 점검 결과 | 조치 필요사항 |
|---|---|---|---|
| | 신축이음 | · 후타재 균열<br>· 본체 고무재 파손<br>· 후타재 표면불량 및 박락<br>· 차수판 볼트 탈락 | 표면처리<br>유지관리<br>단면보수<br>정비 |

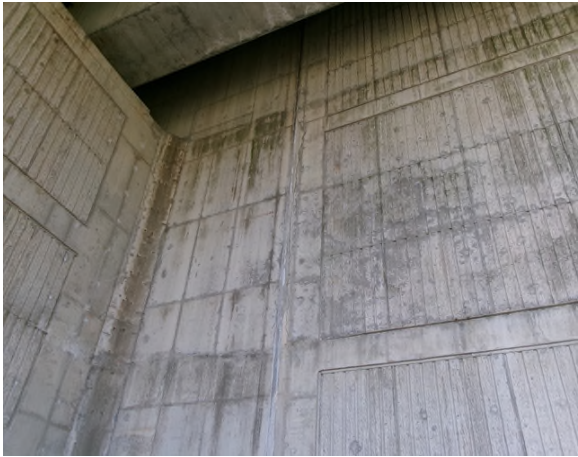
| 위 치 | 교대 상주방향 A1 | 위 치 | 교대 영천방향 A2 |
| 현 황 | 들뜸 (A=0.3m×6.0m) | 현 황 | 들뜸 (A=0.1m×1.0m) |

| 구 분 | | 점검 결과 | 조치 필요사항 |
|---|---|---|---|
| 하<br>부<br>구<br>조 | 교 대 | · 균열(폭0.3mm미만), 재균열<br>· 조인트부 들뜸<br>· 백태, 누수흔적 | 표면처리<br>단면보수<br>표면처리 |
