## 2.22 화남1교 (7공구)

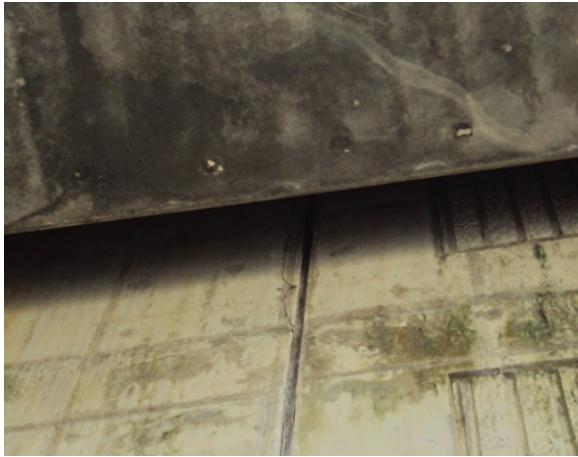
| 위 치 | 교대 상주방향 A1 | 위 치 | 교대 영천방향 A2 |
| 현 황 | 들뜸 (A=0.3m×6.0m) | 현 황 | 들뜸 (A=0.1m×1.0m) |

| 구 분 | | 점검 결과 | 조치 필요사항 |
|---|---|---|---|
| 하<br>부<br>구<br>조 | 교 대 | · 균열(폭0.3mm미만), 재균열<br>· 조인트부 들뜸<br>· 백태, 누수흔적 | 표면처리<br>단면보수<br>표면처리 |

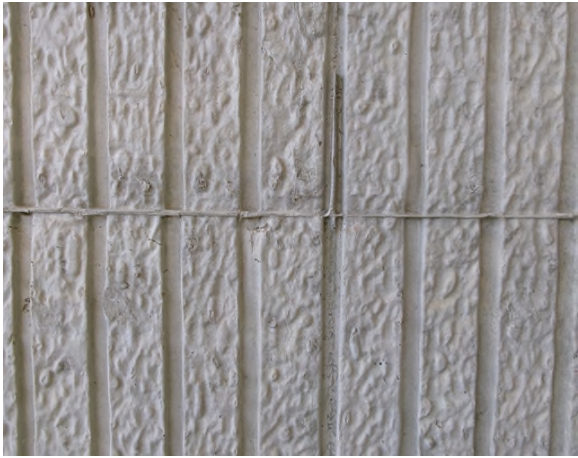
| 위 치 | 교대 영천방향 A2 | 위 치 | 교각 영천방향 P3 |
| 현 황 | 재균열 (Cw<0.3mm) | 현 황 | 균열 (Cw<0.3mm) |

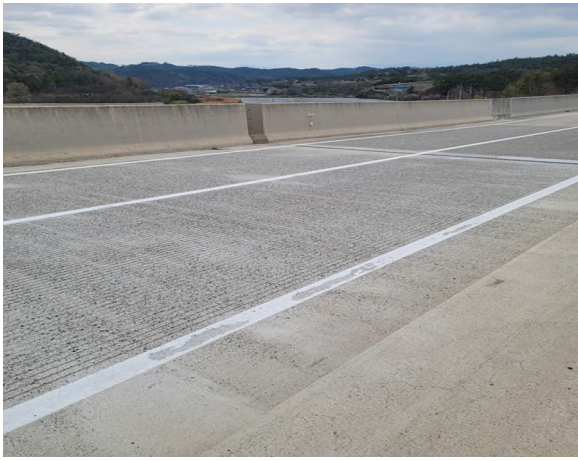
| 위 치 | 교면포장 상주방향 S1 | 위 치 | 교면포장 영천방향 S1 |

| 현 황 | 재료분리 (A=30.0m×7.0m) | 현 황 | 망상균열 (A=35.0m×3.0m) |

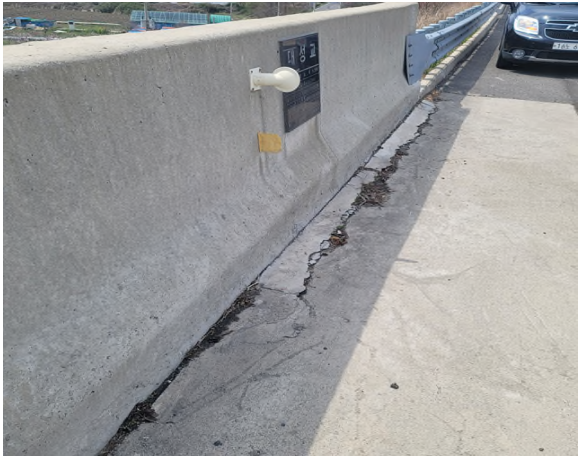
| 위 치 | 교면포장 영천방향 S1 | 위 치 | 방호벽 영천방향 S1 |

| 현 황 | 접속부 들뜸 (A=0.1m×4.0m) | 현 황 | 중분대 균열부백태 (A=0.2m×2.0m) |

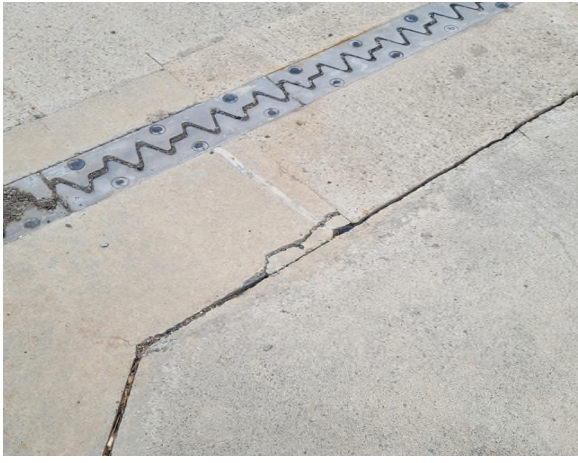
| 위 치 | 신축이음 상주방향 A1 | 위 치 | 신축이음 영천방향 A1 |

| 현 황 | 후타재 파손 (A=0.1m×0.3m) | 현 황 | 후타재 망상균열 (A=0.8m×2.0m) |

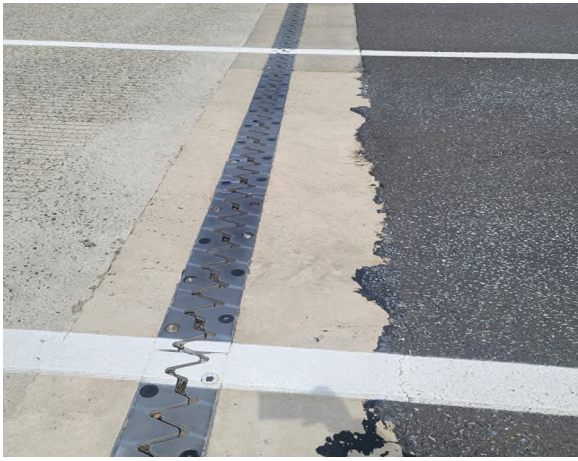
| 위 치 | 신축이음 영천방향 A2 | 위 치 | 교량받침 상주방향 A1-SH5 |

| 현 황 | 후타재 균열( $C_w < 0.3\text{mm}$ ) | 현 황 | 받침콘크리트 재료분리( $A=0.3\text{m} \times 0.2\text{m}$ ) |

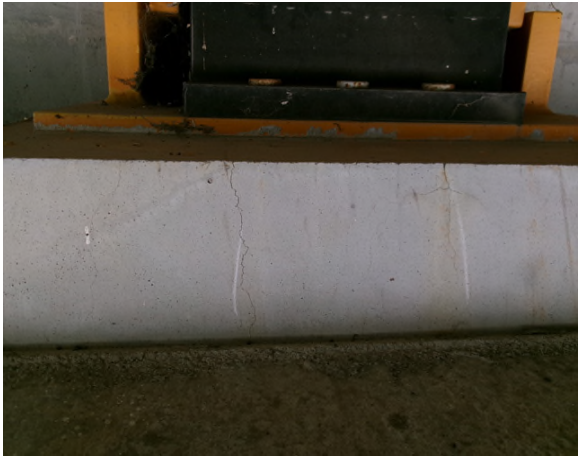
| 위 치 | 교량받침 상주방향 A2-SH3 | 위 치 | 교대 상주방향 A1 |

| 현 황 | 무수축몰탈 균열( $C_w < 0.3\text{mm}$ ) | 현 황 | 균열( $C_w < 0.3\text{mm}$ ) |

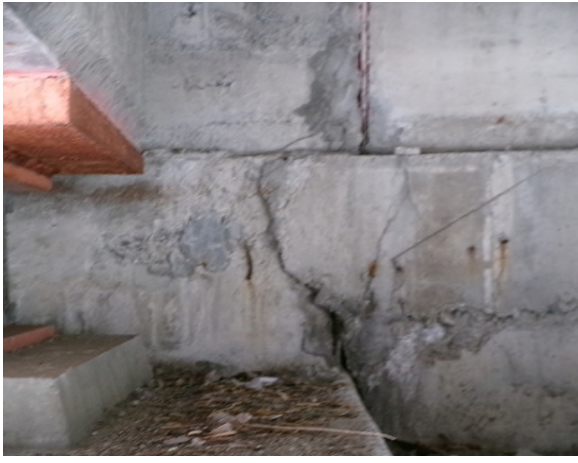
| 위 치 | 교대 영천방향 A1 | 위 치 | 교각 영천방향 P1 |

| 현 황 | 파손( $A=0.2\text{m} \times 0.2\text{m}$ ) | 현 황 | 재료분리( $A=0.5\text{m} \times 0.4\text{m}$ ) |

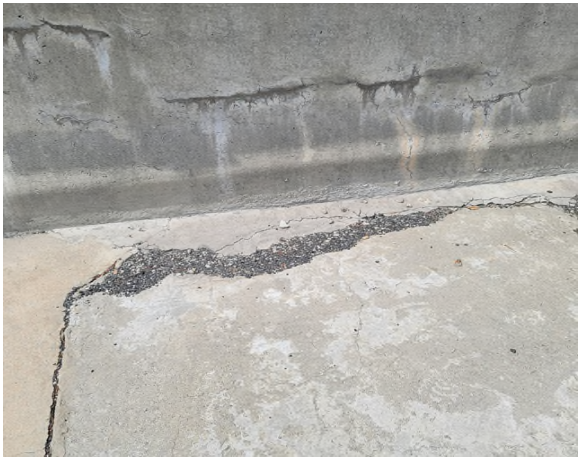
| 위 치 | 교면포장 영천방향 S1 | 위 치 | 교면포장 영천방향 S3 |

| 현 황 | 접속부 파손 (A=4.0m×0.3m) | 현 황 | 망상균열 (A=2.0m×1.0m) |

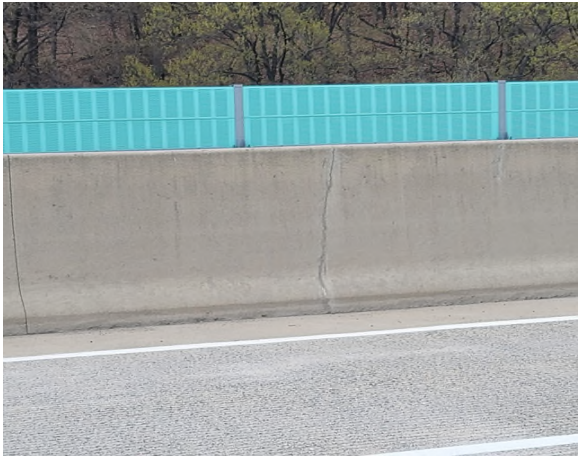
| 위 치 | 방호벽 상주방향 S1 | 위 치 | 방호벽 상주방향 S2 |

| 현 황 | 중분대 균열 (Cw≥0.3mm) | 현 황 | 백태 (A=0.1m×1.0m) |

| 구분 | 손상 내용 | 단위 | 물량 | 개소 | 보수공법 | 비고 |
|---|---|---|---|---|---|---|
| 방호벽 및 중분대 | 균열(0.3mm이상) | m | 1.5 | 1 | 주입보수 | — |

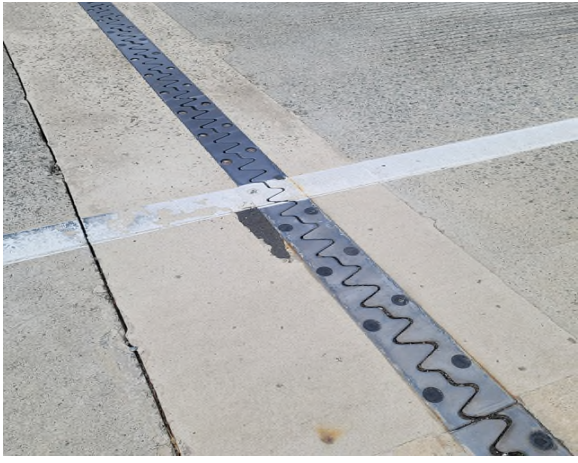
| 위 치 | 신축이음 상주방향 A2 | 위 치 | 교량반침 상주방향 A2-SH3 |

| 현 황 | 후타재 파손 보수 | 현 황 | 스토퍼 간섭 |

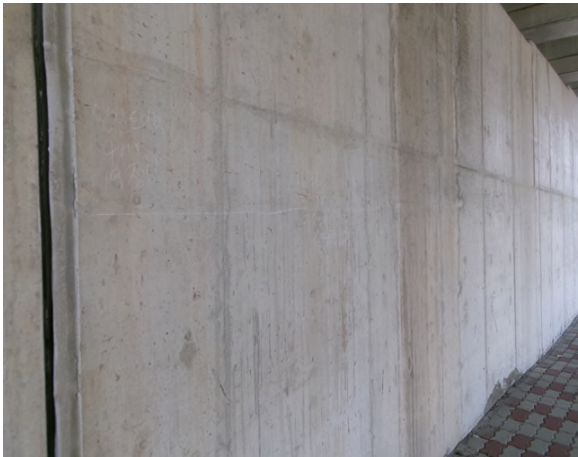
| 위 치 | 교대 상주방향 A1 | 위 치 | 교대 상주방향 A1 |

| 현 황 | 균열 ( $C_w < 0.3\text{mm}$ ) | 현 황 | 실란트 이격 ( $L = 4.0\text{m}$ ) |

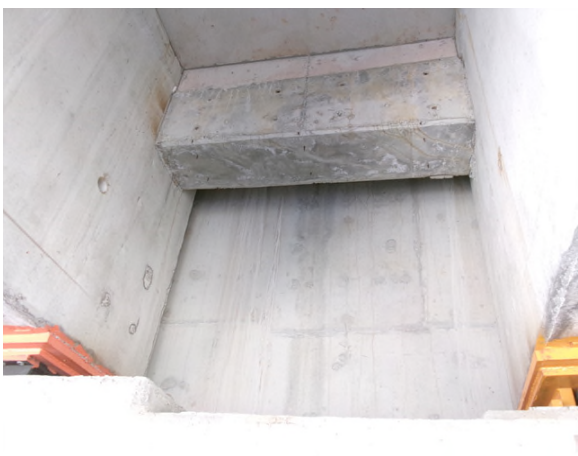
| 위 치 | 교대 상주방향 A2 | 위 치 | 교대 영천방향 A1 |

| 현 황 | 백태 ( $A = 0.5\text{m} \times 2.0\text{m}$ ) | 현 황 | 균열 ( $C_w < 0.3\text{mm}$ ) |

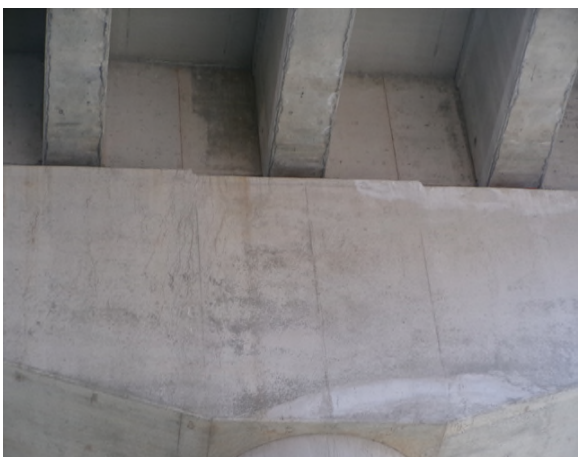
| 위 치 | 교각 영천방향 P2 | 위 치 | 거더 영천방향 S4-G5 |

| 현 황 | 균열 ( $C_w < 0.3\text{mm}$ ) | 현 황 | 파손 ( $A = 0.5\text{m} \times 0.2\text{m}$ ) |

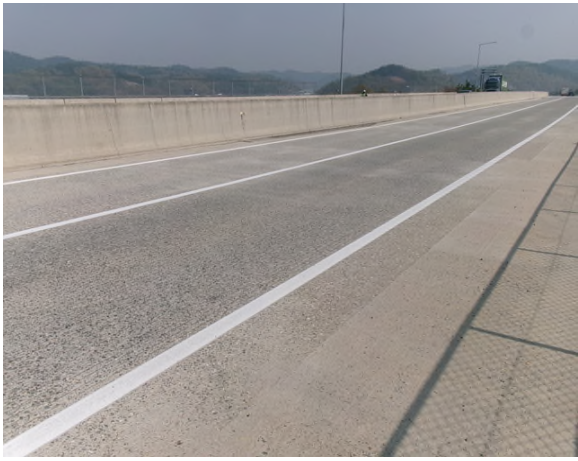
| 위 치 | 교면포장 상주방향 S2 | 위 치 | 교면포장 영천방향 S5 |

| 현 황 | 망상균열 (A=50.0m×3.0m) | 현 황 | 망상균열 및 재료분리 (A=50.0m×6.0m) |

| 구 분 | | 점검 결과 | 조치 필요사항 |
|---|---|---|---|
| 상<br>부<br>구<br>조 | 교면포장 | · 망상균열, 포장균열, 재료분리, 포장파손 | 표면처리/단면보수 |

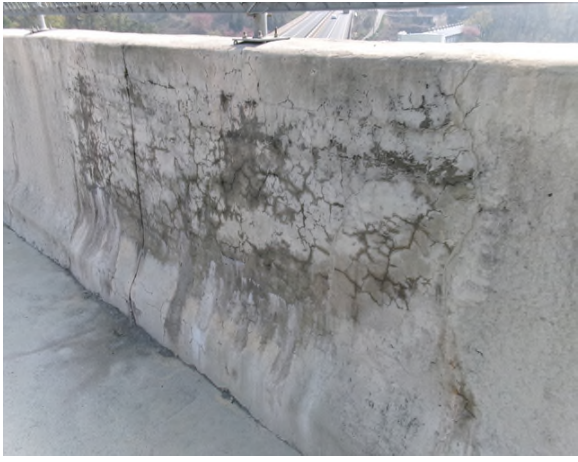
| 위 치 | 방호벽 상주방향 S2 | 위 치 | 방호벽 영천방향 S1 |

| 현 황 | 망상균열 및 백태 (A=2.5m×1.0m) | 현 황 | 균열부 백태 (A=0.2m×1.0m) |

| 구 분 | | 점검 결과 | 조치 필요사항 |
|---|---|---|---|
| | 난간(방호벽) | · 균열부백태, 망상균열 및 백태 | 표면처리 |

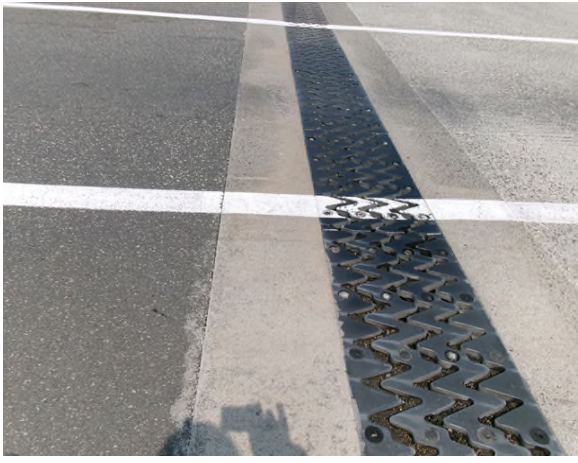
| 위 치 | 신축이음 상주방향 P7 | 위 치 | 신축이음 영천방향 A1 |

| 현 황 | 후타재 균열 (Cw<0.3mm) | 현 황 | 후타재파손 (A=0.2m×0.8m) |

| 구 분 | | 점검 결과 | 조치 필요사항 |
|---|---|---|---|
| | 신축이음 | · 후타재 균열<br>· 후타재 접속부 이격<br>· 이물질퇴적, 차수판 볼트 탈락 | 표면처리<br>유지관리<br>정비 |

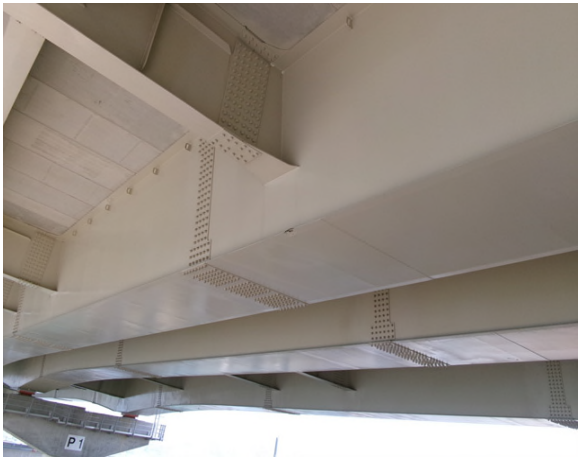
| 위 치 | 거터외부 상주방향 S1-G2 | 위 치 | 바닥판하면 상주방향 S1 |

| 현 황 | 하부플랜지변형 및 도장박락(A=0.5m×1.0m) | 현 황 | 균열(Cw<0.3mm) |

| 구 분 | | 점검 결과 | 조치 필요사항 |
|---|---|---|---|
| | 거 더 | · 강재변형<br>· 도장손상, 굽힘 | 유지관리<br>재도장 |

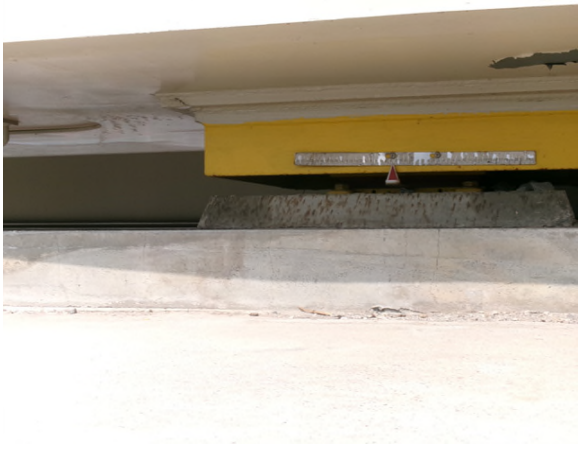
| 위 치 | 교량받침 상주방향 A1-SH1 | 위 치 | 교량받침 영천방향 A1-SH2 |

| 현 황 | 받침콘크리트 균열(Cw<0.3mm) | 현 황 | 받침콘크리트 균열(Cw<0.3mm) |

| 구 분 | | 점검 결과 | 조치 필요사항 |
|---|---|---|---|
| | 교량받침 | · 받침콘크리트 균열(폭0.3mm미만)<br>· 무수축물탈 균열(폭0.3mm미만)<br>· 무수축물탈 박리, 박락, 들뜸 | 표면처리<br>표면처리<br>단면보수 |

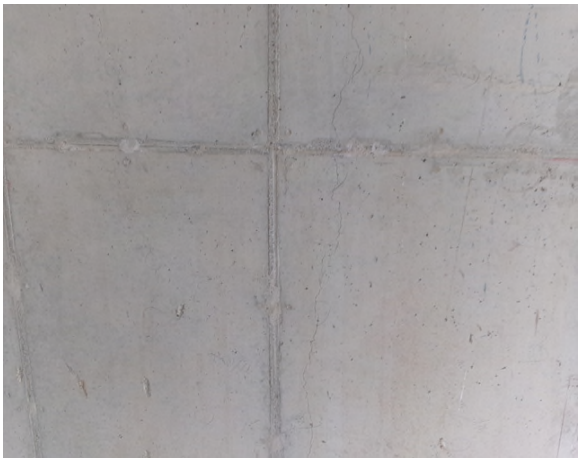
| 위 치 | 교대 상주방향 A1 | 위 치 | 교각 영천방향 P1 |

| 현 황 | 망상균열(A=10.0m×2.0m) | 현 황 | 코핑부 박락(A=0.3m×1.0m) |

| 구 분 | | 점검 결과 | 조치 필요사항 |
|---|---|---|---|
| 하<br>부<br>구<br>조 | 교 대 | · 망상균열<br>· 누수흔적<br>· 실란트 이격<br>· 백태 | 표면처리<br>표면처리<br>실란트 충전<br>표면처리 |

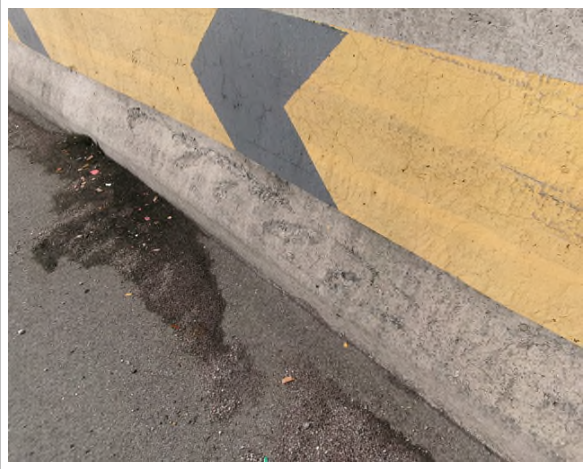
| 위 치 | 방호벽 S14 | 위 치 | 배수시설 S08 |

| 현 황 | 파손 (A=2.0m×0.5m) | 현 황 | 그레이팅 파손 |

| 구 분 | | 점검 결과 | 조치 필요사항 |
|---|---|---|---|
| | 난간(방호벽) | · 균열(폭0.3mm미만), 균열부백태<br>· 파손 | 표면처리<br>단면보수 |

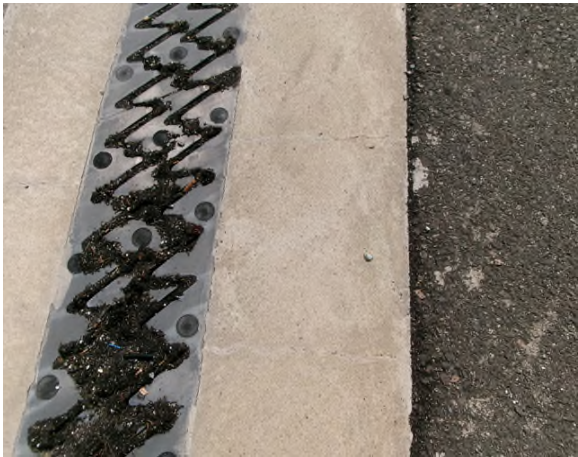
| 위 치 | 신축이음 A2 | 위 치 | 교량받침 P11-SH2 |

| 현 황 | 후타재 균열( $C_w < 0.3\text{mm}$ ) | 현 황 | 무수축물탈 균열( $C_w < 0.3\text{mm}$ ) |

| 구 분 | | 점검 결과 | 조치 필요사항 |
|---|---|---|---|
| | 신축이음 | · 후타재 균열 | 표면처리 |

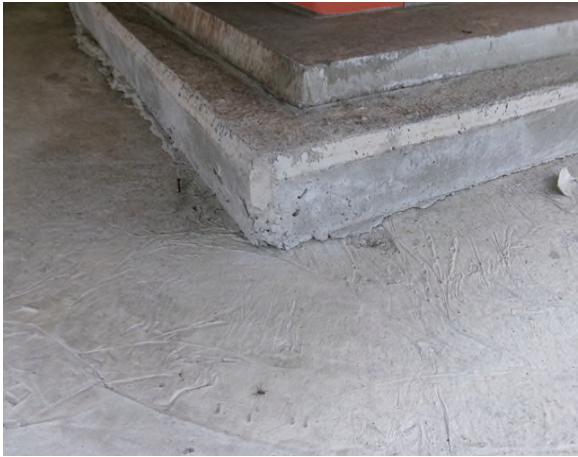
| 위 치 | 교량받침 P13-SH2 | 위 치 | 바닥판하면 S13 |

| 현 황 | 받침콘크리트 재료분리( $A=0.1\text{m} \times 0.1\text{m}$ ) | 현 황 | 균열부백태( $A=0.1\text{m} \times 0.1\text{m} \times 11\text{EA}$ ) |

| 구 분 | | 점검 결과 | 조치 필요사항 |
|---|---|---|---|
| | 교량받침 | · 무수축물탈 균열(폭0.3mm미만)<br>· 무수축물탈 박리, 박락<br>· 받침콘크리트 재료분리, 도장박리 | 표면처리<br>단면보수<br>단면보수/재도장 |

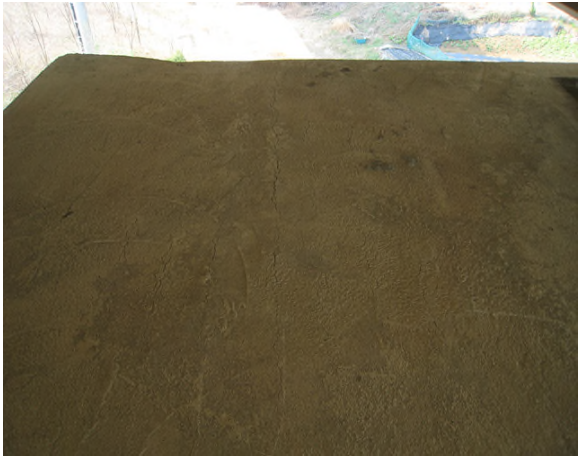
| 위 치 | 교각 P10 | 위 치 | 교각 P11 |

| 현 황 | 코핑부 균열( $C_w > 0.3\text{mm}$ ) | 현 황 | 점검로 변형 |

| 구 분 | | 점검 결과 | 조치 필요사항 |
|---|---|---|---|
| | 교 각 | · 균열(폭0.3mm내/외), 망상균열, 백태<br>· 철근노출/피복부족, 재료분리 및 철근노출, 파손<br>· 박리, 재료분리, 표면불량 | 표면처리/주입보수<br>단면보수+방청<br>단면보수 |

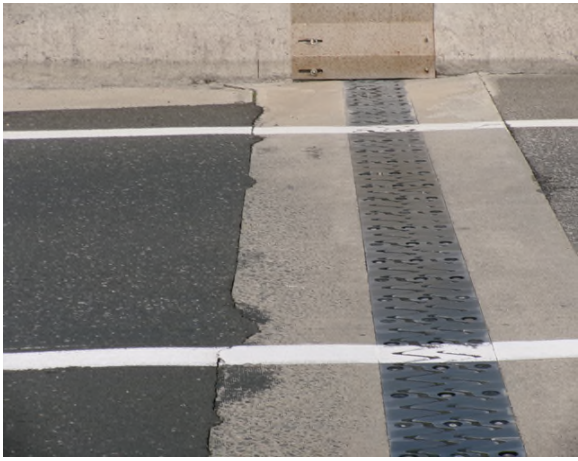
| 위 치 | 신축이음 A1 | 위 치 | 교량받침 P2-SH1 |

| 현 황 | 후타재 균열( $C_w < 0.3\text{mm}$ ) | 현 황 | 무수축물탈 균열( $C_w < 0.3\text{mm}$ ) |

| 구 분 | | 점검 결과 | 조치 필요사항 |
|---|---|---|---|
| | 신축이음 | · 후타재 균열<br>· 차수판 볼트 탈락 | 표면처리<br>정비 |

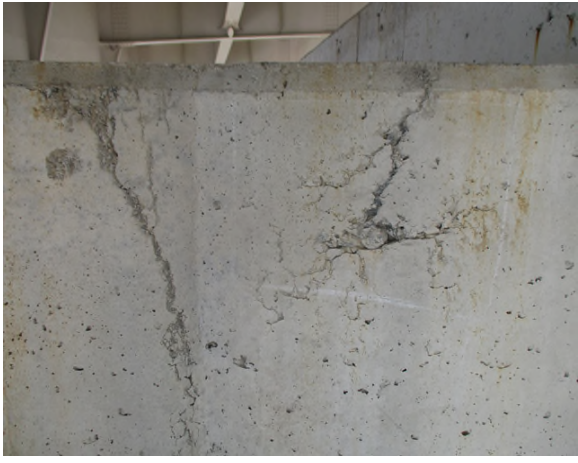
| 위 치 | 교대 A1 | 위 치 | 교대 A1 |

| 현 황 | 박락( $A = 0.4\text{m} \times 0.5\text{m}$ ) | 현 황 | 박리( $A = 1.5\text{m} \times 1.5\text{m}$ ) |
