시설물 정기안전점검용역  
상주영천고속도로

〈사면편〉

# 상 주 영 천 고 속 도 로 시 설 물 안 전 · 하 자 점 검 및 성 능 평 가 용 역 보 고 서

## < 사 면 편 >

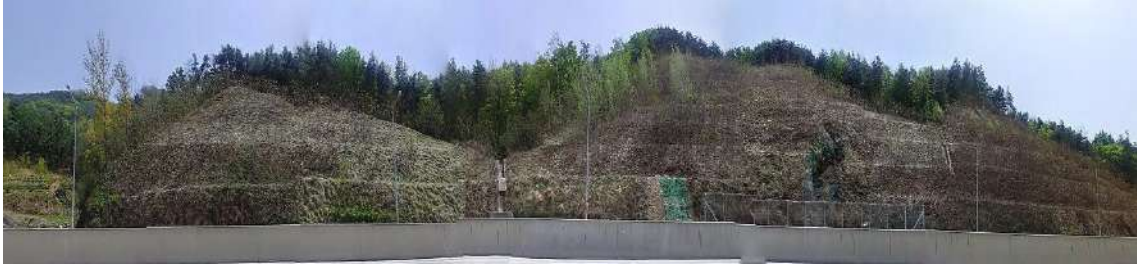
영천절토 01 (관리이정 1.000~1.400km / 1공구 STA.1+000~1+400)

| 구분 | 공구 | 사 면 명 | 사 면 현 황 | | | | 점 검 내 용 | | | | 비고 |
|---|---|---|---|---|---|---|---|---|---|---|---|
| 1 | 1 | 영천철도 01<br>(관리이정 1.000~1.400km)<br>(공구이정 1.000~1.400km) | 2017 | 51 / 341 | 400 / 34 | 2종 | ■ 양호 | ■ 소단부 균열<br>■ 측구부 균열 | ■ 양호 | ■ 소단부 균열 → 균열보수<br>■ 측구부 균열 → 균열보수 | |

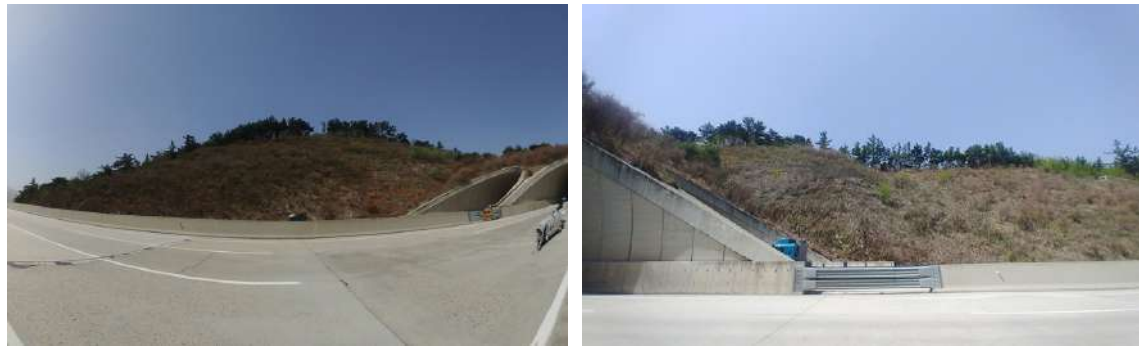
상주절토 02 (관리이정 2.240~2.510km / 1공구 STA.2+240~2+510)

| 구분 | 공구 | 사 면 명 | 사 면 현 황 | | | | 점 검 내 용 | | | | 비고 |
|---|---|---|---|---|---|---|---|---|---|---|---|
| 2 | | 상주철도 02<br>(관리이정 2.240~2.510km)<br>(공구이정 2.240~2.510km) | 2017 | 51 / 153 | 270 / 38 | 2종 | ■ 양호 | ■ 소단부 균열<br>■ 소단부 토사퇴적 | ■ 양호 | ■ 소단부 균열 → 균열보수<br>■ 소단부 토사퇴적 → 청소 | |

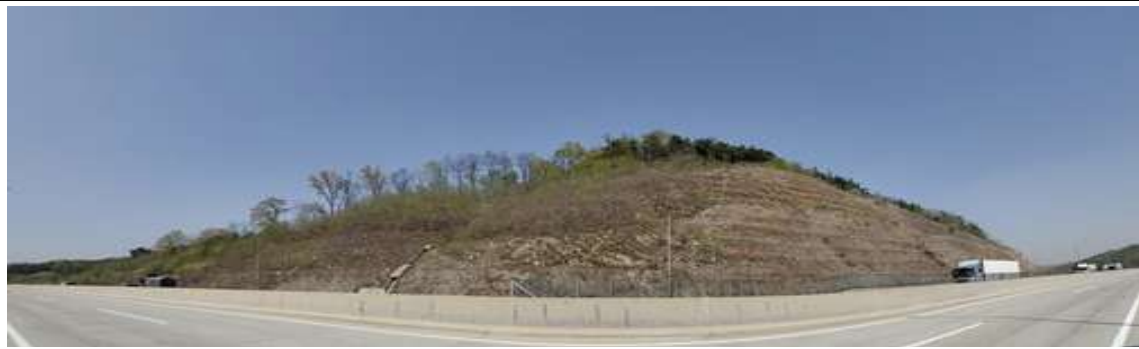
상주절토 03 (관리이정 3.540~3.830km / 1공구 STA.3+540~3+830)

| 구분 | 공구 | 사 면 명 | 사 면 현 황 | | | | 점 검 내 용 | | | | 비고 |
|---|---|---|---|---|---|---|---|---|---|---|---|
| 3 | | 상주철도 03<br>(관리이정 3.540~3.830km)<br>(공구이정 3.540~3.830km) | 2017 | 51 / 198 | 290 / 52 | 2종 | ■ 심한풍화<br>■ 이완암<br>■ 표층유실(현재양호) | ■ 소단부 파손<br>■ 소단부 토사퇴적<br>■ 측구부 균열<br>■ 측구부 재료분리, 덮개파손 | ■ 양호 | ■ 사면부 심한풍화, 이완암 → 주의관찰<br>■ 사면부 표층유실 → 주의관찰<br>■ 소단부 파손 → 단면보수<br>■ 소단부 토사퇴적 → 청소<br>■ 측구부 균열 → 균열보수<br>■ 측구부 재료분리, 덮개파손 → 단면보수 | |

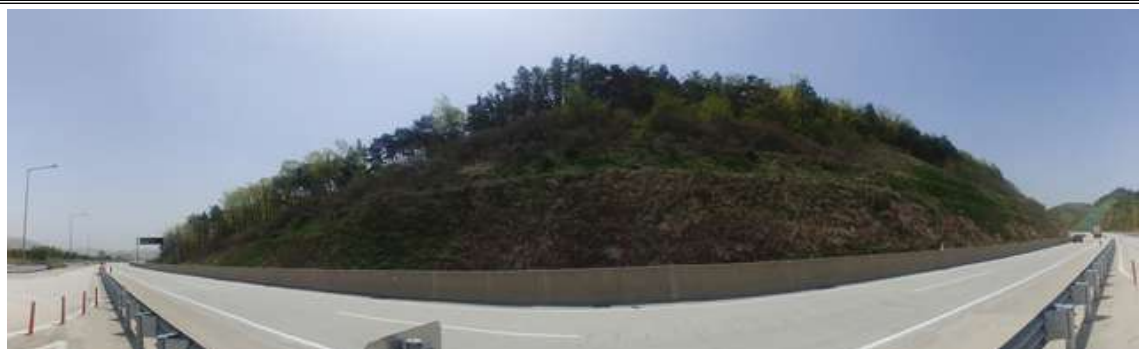
영천절토 04 (관리이정 4.300~5.120km / 1공구 STA.4+300~5+120)

| 구분 | 공구 | 사 면 명 | 사 면 현 황 | | | | 점 검 내 용 | | | | 비고 |
|---|---|---|---|---|---|---|---|---|---|---|---|
| 4 | | 영천철도 04<br>(관리이정 4.300~5.120km)<br>(공구이정 4.300~5.120km) | 2017 | 45 / 038 | 820 / 48 | 2종 | ■ 심한풍화 | ■ 소단부 균열 | ■ 양호 | ■ 사면부 심한풍화 → 주의관찰<br>■ 소단부 재균열 → 균열보수 | |

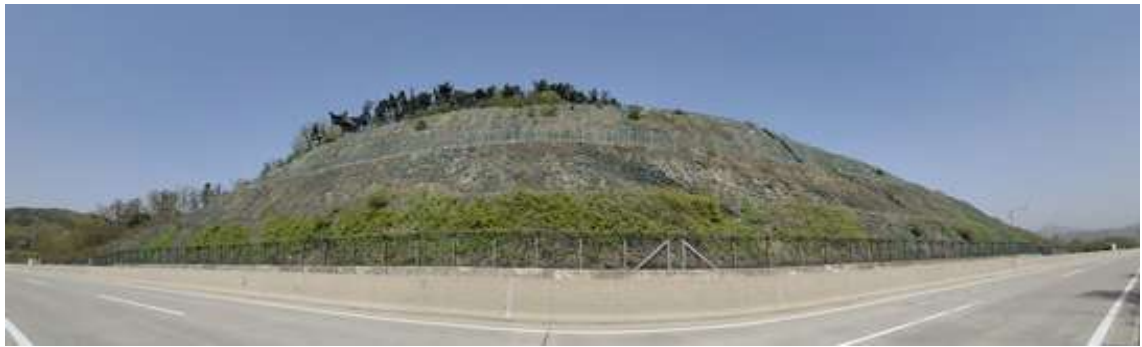
상주절토 05 (관리이정 4.330~4.630km / 1공구 STA.4+330~4+630)

| 구분 | 공구 | 사 면 명 | 사 면 현 황 | | | | 점 검 내 용 | | | | 비고 |
|---|---|---|---|---|---|---|---|---|---|---|---|
| 5 | | 상주철도 05<br>(관리이정 4.330~4.630km)<br>(공구이정 4.330~4.630km) | 2017 | 45 / 219 | 300 / 53 | 2종 | ■ 심한풍화<br>■ 이완암 | ■ 소단부 균열<br>■ 소단부 토사퇴적<br>■ 측구부 균열 | ■ 양호 | ■ 사면부 심한풍화, 이완암 → 주의관찰<br>■ 소단부 균열 → 균열보수<br>■ 소단부 토사퇴적 → 정비<br>■ 측구부 균열 → 균열보수 | |

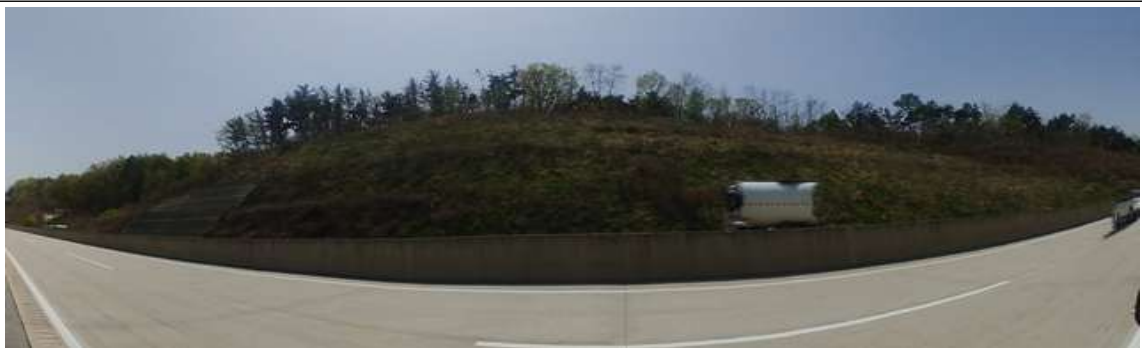
영천절토 06 (관리이정 9.074~9.394km / 2공구 STA.1+680~2+000)

| 구분 | 공구 | 사 면 명 | 사 면 현 황 | | | | 점 검 내 용 | | | | 비고 |
|---|---|---|---|---|---|---|---|---|---|---|---|
| 6 | 2 | 영천철도 06<br>(관리이정 9.074~9.394km)<br>(공구이정 1.680~2.000km) | 2017 | 50 / 048 | 320 / 32 | 2종 | ■ 수목전도 | ■ 소단부 균열<br>■ 소단부 토사퇴적 | ■ 양호 | ■ 사면부 수목전도 → 정비<br>■ 소단부 균열 → 균열보수<br>■ 소단부 토사퇴적 → 청소 | |

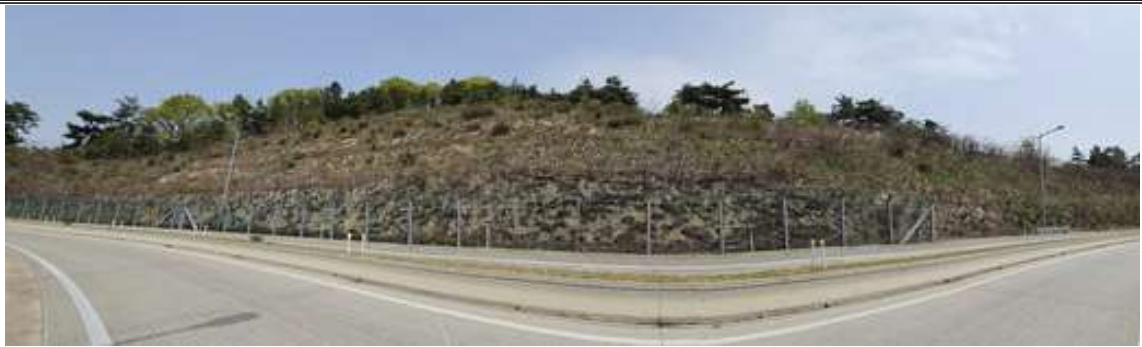
상주절토 07 (관리이정 도개IC R-A 0.070~0.330km / 2공구 도개IC R-A 0.070~0.330km)

| 구분 | 공구 | 사 면 명 | 사 면 현 황 | | | | 점 검 내 용 | | | | 비고 |
|---|---|---|---|---|---|---|---|---|---|---|---|
| 7 | | 상주철도 07<br>(도개IC R-A 0.070~0.330km) | 2017 | 45 / 174 | 230 / 30 | 2종 | ■ 양호 | ■ 소단부 균열<br>■ 측구부 균열 | ■ 양호 | ■ 소단부 균열 → 균열보수<br>■ 측구부 균열 → 균열보수 | |

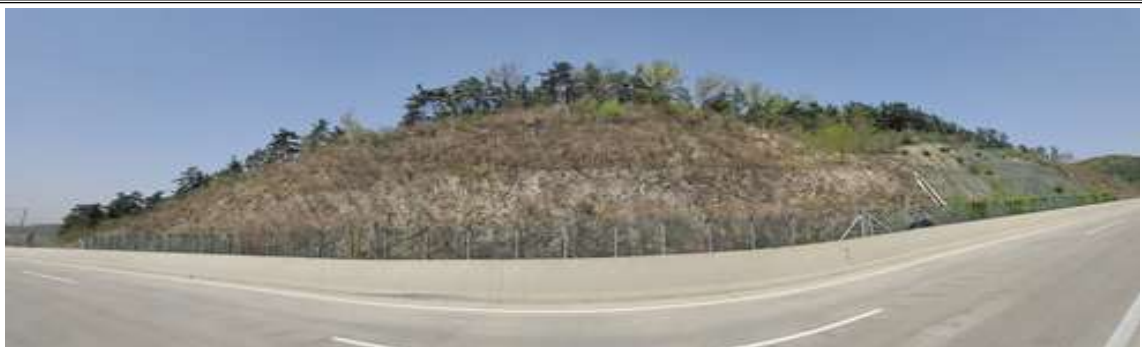
상주절토 08 (관리이정 14.074~14.334km / 2공구 STA.6+680~6+940)

| 구분 | 공구 | 사 면 명 | 사 면 현 황 | | | | 점 검 내 용 | | | | 비고 |
|---|---|---|---|---|---|---|---|---|---|---|---|
| 8 | | 상주철도 08<br>(관리이정 14.074~14.334km)<br>(공구이정 6.680~6.940km) | 2017 | 45 / 148 | 260 / 31 | 2종 | ■ 양호 | ■ 소단부 균열<br>■ 소단부 들뜸<br>■ 측구부 균열 | ■ 양호 | ■ 소단부 균열 → 균열보수<br>■ 소단부 들뜸 → 단면보수<br>■ 측구부 균열 → 균열보수 | |

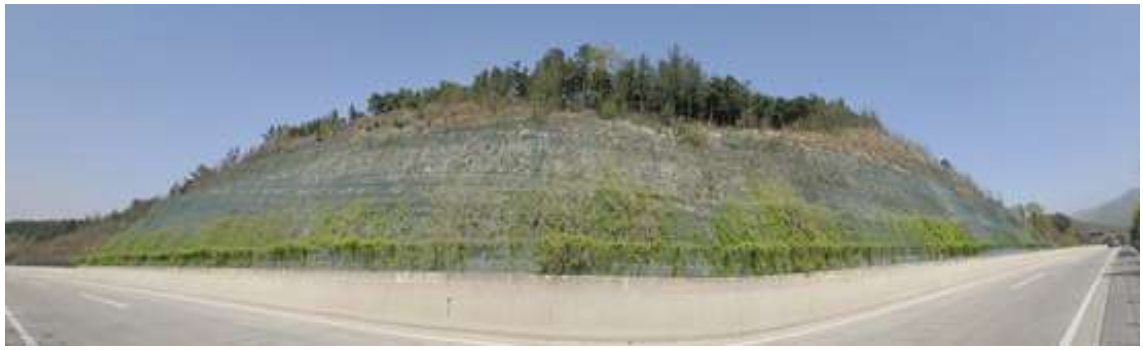
상주절토 09 (관리이정 14.494~14.934km / 2공구 STA.7+100~7+540)

| 구분 | 공구 | 사 면 명 | 사 면 현 황 | | | | 점 검 내 용 | | | | 비고 |
|---|---|---|---|---|---|---|---|---|---|---|---|
| 9 | | 상주철도 09<br>(관리이정 14.494~14.934km)<br>(공구이정 7.100~7.540km) | 2017 | 55 / 161 | 440 / 40 | 2종 | ■ 심한풍화 | ■ 소단부 균열 및 망상균열<br>■ 소단부 토사퇴적<br>■ 측구부 균열 | ■ 양호 | ■ 사면부 심한풍화 → 주의관찰<br>■ 소단부 균열 및 망상균열 → 균열보수<br>■ 소단부 토사퇴적 → 청소<br>■ 측구부 균열 → 균열보수 | |

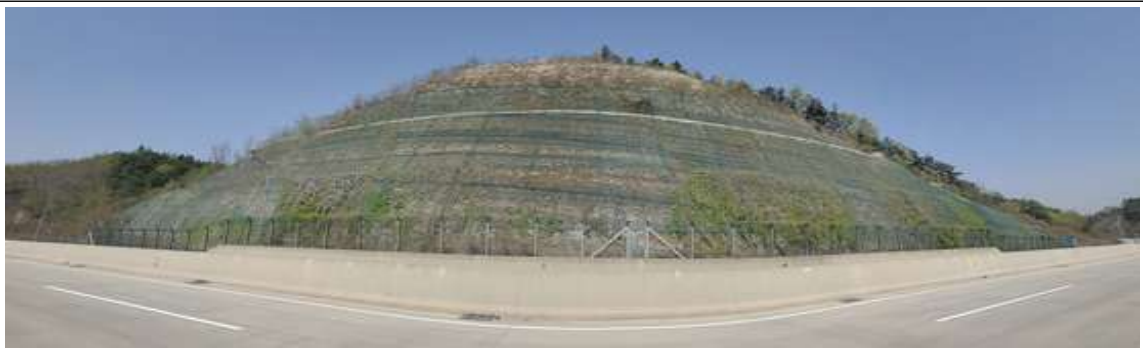
상주절토 10 (관리이정 15.314~15.514km / 2공구 STA.7+920~8+120)

| 구분 | 공구 | 사 면 명 | 사 면 현 황 | | | | 점 검 내 용 | | | | 비고 |
|---|---|---|---|---|---|---|---|---|---|---|---|
| 10 | | 상주철도 10<br>(관리이정 15.314~15.514km)<br>(공구이정 7.920~8.120km) | 2017 | 46 / 158 | 200 / 49 | 2종 | ■ 양호 | ■ 소단부 균열<br>■ 소단부 토사퇴적<br>■ 측구부 균열 | ■ 양호 | ■ 소단부 균열 → 균열보수<br>■ 소단부 토사퇴적 → 청소<br>■ 측구부 균열 → 균열보수 | |

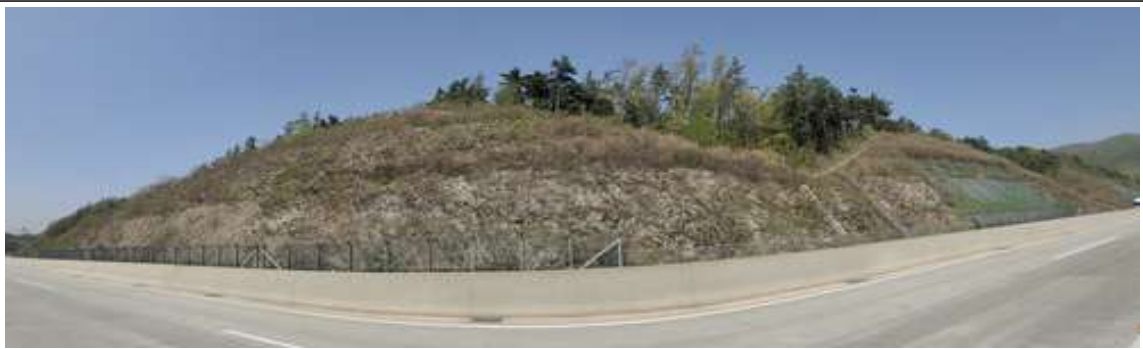
상주절토 11 (관리이정 15.894~16.014km / 2공구 STA.8+500~8+620)

| 구분 | 공구 | 사 면 명 | 사 면 현 황 | | | | 점 검 내 용 | | | | 비고 |
|---|---|---|---|---|---|---|---|---|---|---|---|
| 11 | 2 | 상주절토 11<br>(관리이정 15.894~16.014km)<br>(공구이정 8.500~8.620km) | 2017 | 45 / 199 | 120 / 30 | 2종 | ■ 양호 | ■ 소단부 균열, 망상균열<br>■ 소단부 토사퇴적<br>■ 측구부 균열 | ■ 양호 | ■ 소단부 균열, 망상균열 → 균열보수<br>■ 소단부 토사퇴적 → 청소<br>■ 측구부 균열 → 균열보수 | |

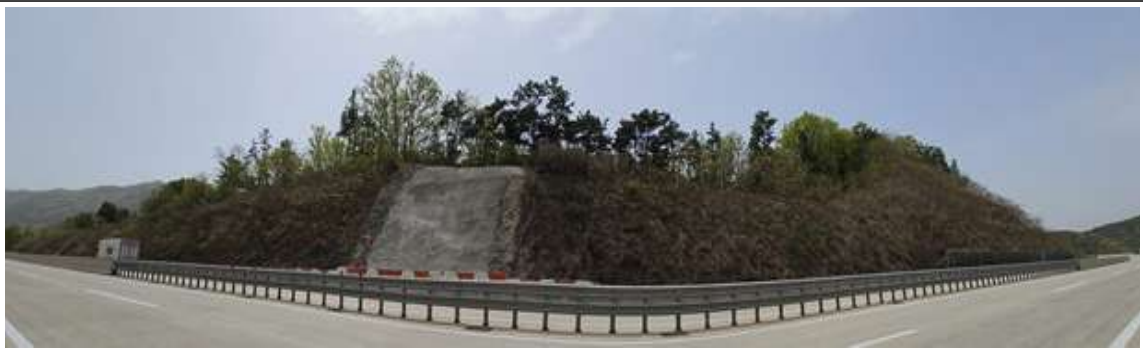
영천절토 12 (관리이정 16.844~17.264km / 3공구 STA.0+830~1+250)

| 구분 | 공구 | 사 면 명 | 사 면 현 황 | | | | 점 검 내 용 | | | | 비고 |
|---|---|---|---|---|---|---|---|---|---|---|---|
| 12 | 3 | 영천절토 12<br>(관리이정 6.844~17.264km)<br>(공구이정 0.830~1.250) | 2017 | 50 / 043 | 420 / 32 | 2종 | ■ 양호 | ■ 소단부 균열<br>■ 측구부 균열 | ■ 양호 | ■ 소단부 균열 → 균열보수<br>■ 측구부 균열 → 균열보수 | |

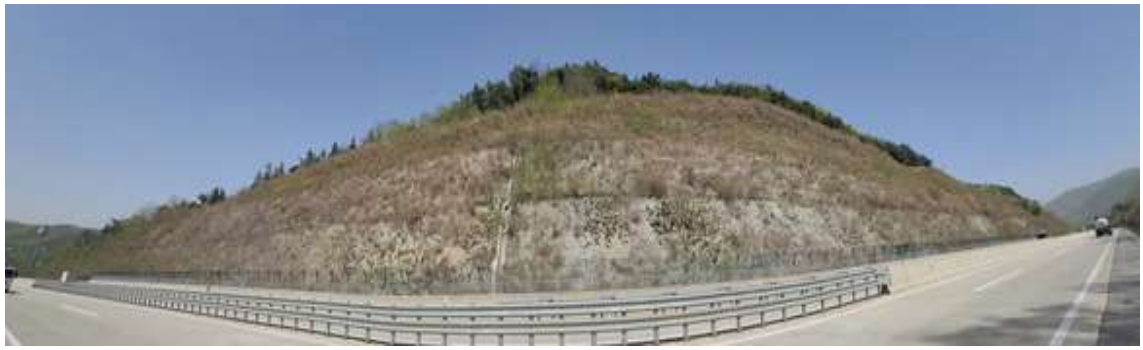
상주절토 13 (관리이정 16.864~17.284km / 3공구 STA.0+850~1+270)

| 구분 | 공구 | 사 면 명 | 사 면 현 황 | | | | 점 검 내 용 | | | | 비고 |
|---|---|---|---|---|---|---|---|---|---|---|---|
| 13 | | 상주절토 13<br>(관리이정 16.864~17.284km)<br>(공구이정 0.850~1.270km) | 2017 | 50 / 225 | 420 / 45 | 2종 | ■ 양호 | ■ 소단부 균열<br>■ 측구부 균열 | ■ 양호 | ■ 소단부 균열 → 균열보수<br>■ 측구부 균열 → 균열보수 | |

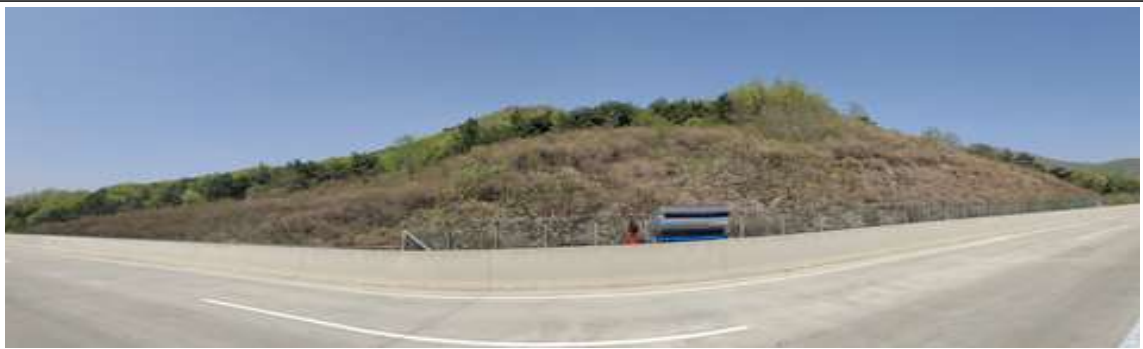
상주절토 15 (관리이정 18.104~18.334km / 3공구 STA.2+090~2+320)

| 구분 | 공구 | 사 면 명 | 사 면 현 황 | | | | 점 검 내 용 | | | | 비고 |
|---|---|---|---|---|---|---|---|---|---|---|---|
| 15 | | 상주절토 15<br>(관리이정 18.104~18.334km)<br>(공구이정 2.090~2.230km) | 2017 | 50 / 196 | 230 / 31 | 2종 | ■ 양호 | ■ 소단부 균열 | ■ 양호 | ■ 소단부 재균열 → 균열보수 | |

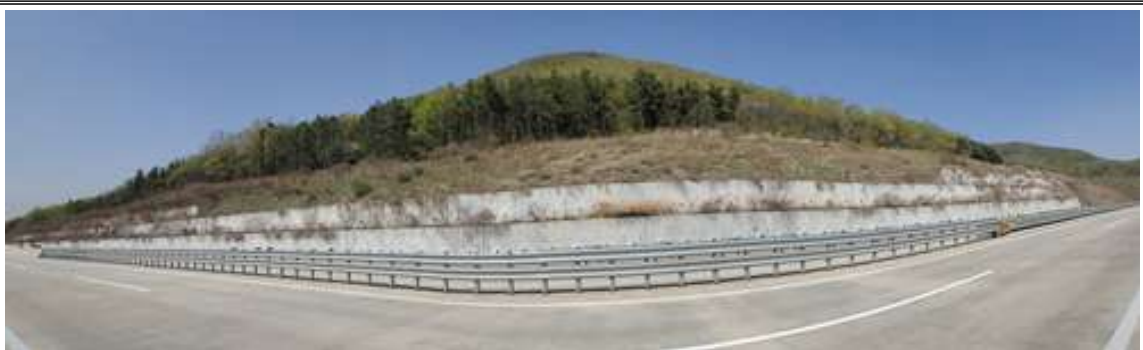
상주절토 16 (관리이정 21.194~22.054km / 3공구 STA.5+180~6+040)

| 구분 | 공구 | 사 면 명 | 사 면 현 황 | | | | 점 검 내 용 | | | | 비고 |
|---|---|---|---|---|---|---|---|---|---|---|---|
| 16 | | 상주절토 16<br>(관리이정 21.194~22.054km)<br>(공구이정 5.180~6.040km) | 2017 | 45 / 200 | 860 / 43 | 2종 | ■ 양호 | ■ 소단부 균열<br>■ 소단부 토사퇴적 | ■ 양호 | ■ 소단부 균열 → 균열보수<br>■ 소단부 토사퇴적 → 청소 | |

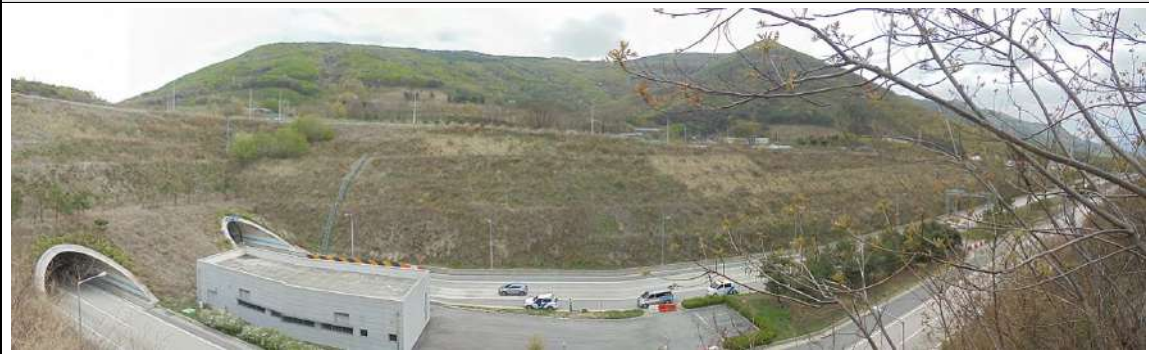
영천절토 17 (관리이정 21.614~22.054km / 3공구 STA.5+600~6+040)

| 구분 | 공구 | 사 면 명 | 사 면 현 황 | | | | 점 검 내 용 | | | | 비고 |
|---|---|---|---|---|---|---|---|---|---|---|---|
| 17 | | 영천절토 17<br>(관리이정 21.614~22.054km)<br>(공구이정 5.600~6.040km) | 2017 | 45 / 022 | 330 / 33 | 2종 | ■ 양호 | ■ 소단부 균열 | ■ 양호 | ■ 소단부 균열 → 균열보수 | |

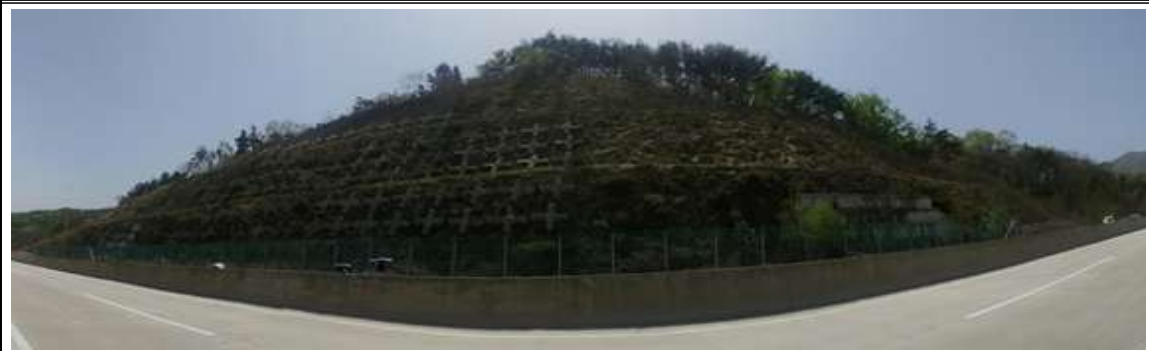
영천절토 19 (관리이정 24.754~24.974km / 3공구 STA.8+740~8+960)

| 구분 | 공구 | 사 면 명 | 사 면 현 황 | | | | 점 검 내 용 | | | | 비고 |
|---|---|---|---|---|---|---|---|---|---|---|---|
| 19 | | 영천절토 19<br>(관리이정 24.754~24.974km)<br>(공구이정 8.740~8.960km) | 2017 | 50 / 016 | 220 / 37 | 2종 | ■ 표층유실흔적(현재양호) | ■ 소단부 균열<br>■ 소단부 토사퇴적<br>■ 측구부 균열<br>■ 측구부 파손 | ■ 양호 | ■ 사면부 표층유실흔적 → 주의관찰<br>■ 소단부 균열 → 균열보수<br>■ 소단부 토사퇴적 → 청소<br>■ 측구부 균열 → 균열보수<br>■ 측구부 파손 → 단면보수 | |

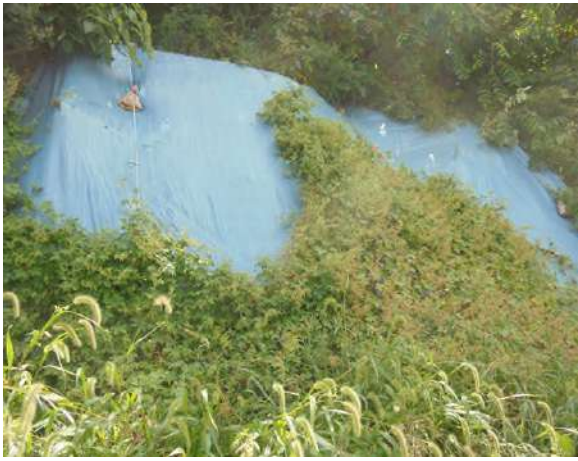
| 위 치 | STA 1.23k 1단 사면 | 위 치 | 보수실시 |

| 현 황 | 표층유실 임시보수(A=5.0m×5.0m) | 현 황 | 전경 |

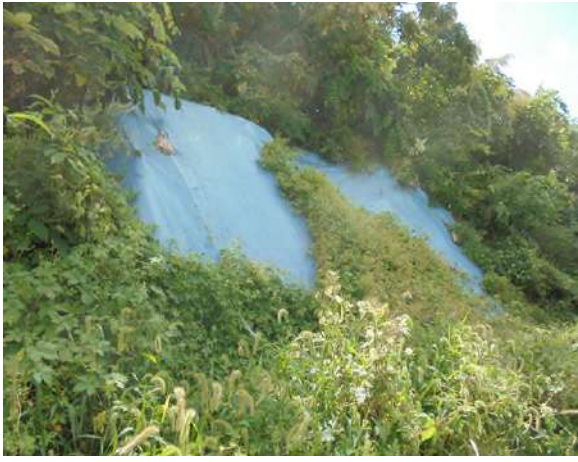
| 위 치 | STA 1.28k 1단 사면 | 위 치 | 보수실시 |

| 현 황 | 표층유실 임시보수(A=5.0m×5.0m) | 현 황 | 전경 |

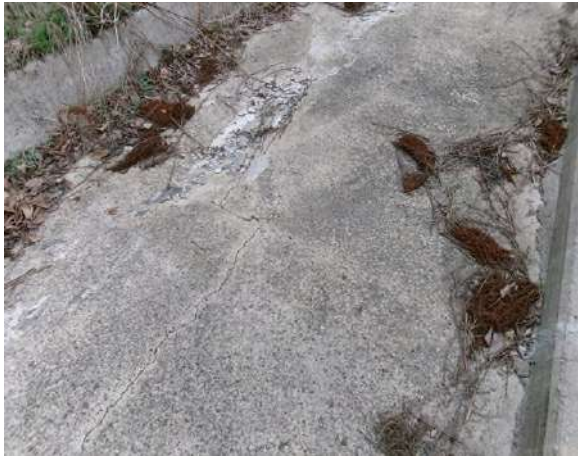
| 위 치 | STA 1.12k 1소단배수로 | 위 치 | STA 1.12k 1소단배수로 |

| 현 황 | 균열(L=2.0m) | 현 황 | 균열(L=25.0m) |

| 구 분 | 손상 내용 | 단위 | 물량 | 개소 | 보수방안 | 비고 |
|---|---|---|---|---|---|---|
| 배수시설 | 소단배수로 균열 | m | 60.0 | 7 | 균열보수 | |

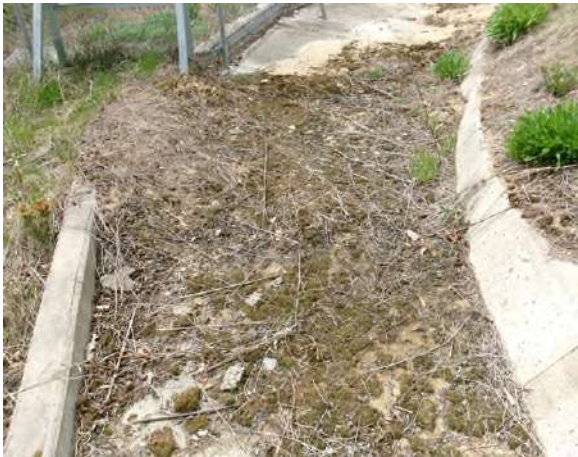
| 위 치 | STA 2.24~2.51k 1소단배수로 | 위 치 | STA 2.40k 1소단배수로 |

| 현 황 | 토사 및 낙석퇴적 | 현 황 | 균열(L=2.0m) |

| 구 분 | 점검 결과 | 보수·보강 방안 |
|---|---|---|
| 배수시설 | 소단배수로 균열<br>소단배수로 토사퇴적 | 균열보수<br>청소 |

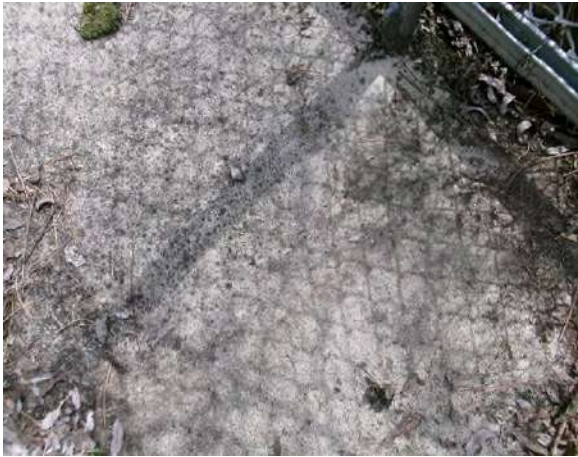
| 위 치 | STA 2.40k 1소단배수로 | 위 치 | STA 2.36k 1소단배수로 |

| 현 황 | 균열(L=2.0m) | 현 황 | 균열(L=2.0m) |

| 구 분 | 손상 내용 | 단위 | 물량 | 개소 | 보수방안 | 비고 |
|---|---|---|---|---|---|---|
| 배수시설 | 소단배수로 균열 | m | 40.0 | 20 | 균열보수 | |

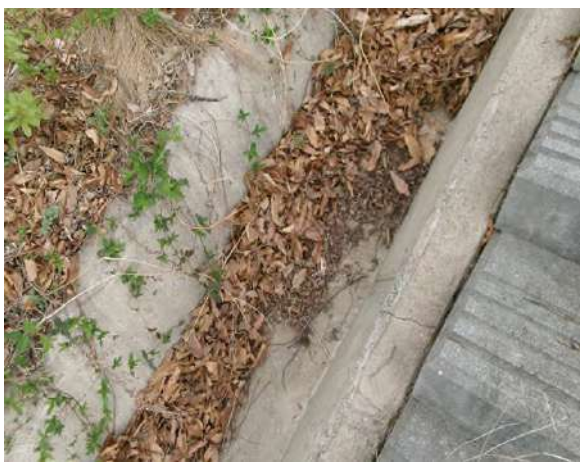
| 위 치 | STA 3.67k 1소단배수로 | 위 치 | STA 3.77k 산마루측구 |

| 현 황 | 균열(L=2.0m) | 현 황 | 균열(L=1.0m) |

| 구 분 | 손상 내용 | 단위 | 물량 | 개소 | 보수방안 | 비고 |
|---|---|---|---|---|---|---|
| | 산마루측구 균열 | m | 2.0 | 2 | 균열보수 | |

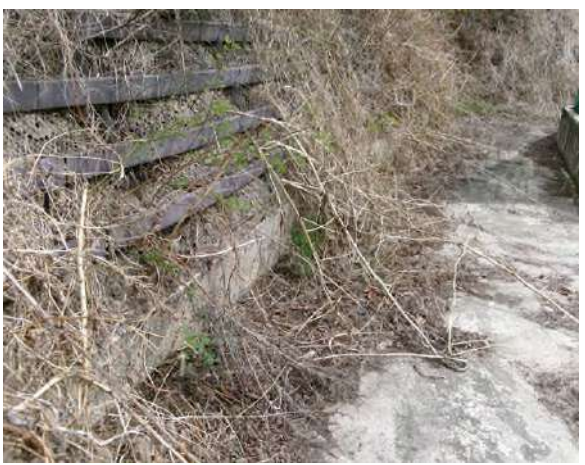
| 위 치 | STA 3.71k 1소단배수로 | 위 치 | STA 3.73k 2소단배수로 |

| 현 황 | 토사퇴적 | 현 황 | 토사퇴적 |

| 구 분 | 점검 결과 | 보수·보강 방안 |
|---|---|---|
| 배수시설 | 소단배수로 파손<br>소단배수로 토사퇴적<br>산마루측구 균열<br>산마루측구 파손, 재료분리 | 단면보수<br>청소<br>균열보수<br>단면보수 |

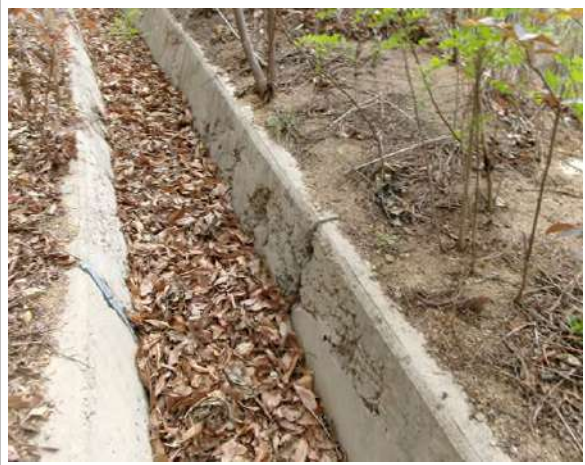
| 위 치 | STA 3.71k 산마루측구 | 위 치 | 상단 및 배후도로 |

| 현 황 | 재료분리 (A=20.0m×0.5m) | 현 황 | 전경(드론) |

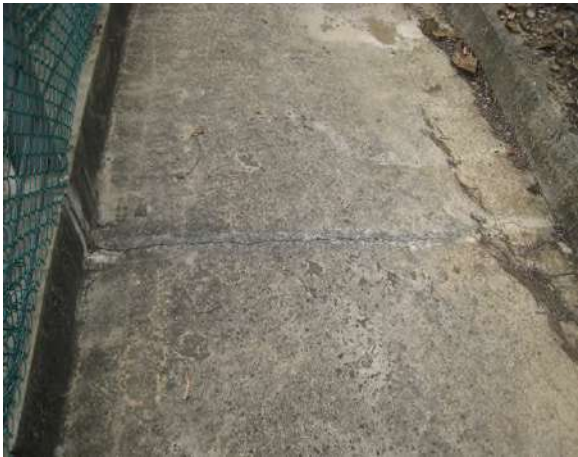
| 위 치 | STA 4.37k 1소단배수로 | 위 치 | STA 4.42k 1소단배수로 |

| 현 황 | 재균열 (L=2.0m) | 현 황 | 재균열 (L=5.0m) |

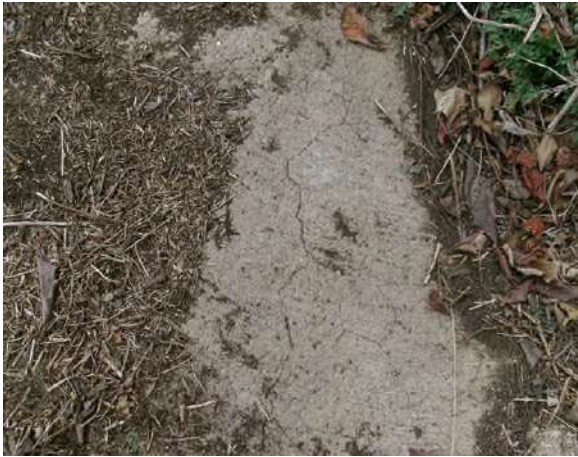
| 위 치 | STA 4.48k 1소단배수로 | 위 치 | STA 4.940k 1소단배수로 |

| 현 황 | 균열 (L=3.0m) | 현 황 | 균열 (L=1.5m) |

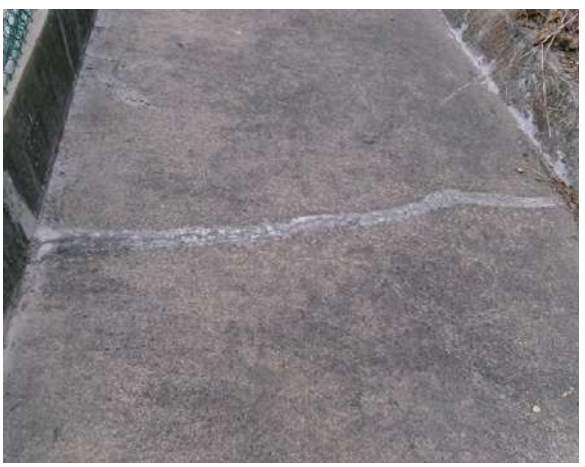
| 위 치 | 4.37k 1소단배수로 | 위 치 | 4.49k 1소단배수로 |

| 현 황 | 토사퇴적 | 현 황 | 균열(L=3.0m) |

| 구 분 | 점검 결과 | 보수·보강 방안 |
|---|---|---|
| 배수시설 | 소단배수로 균열<br>소단배수로 토사퇴적<br>산마루측구 균열 | 균열보수<br>청소<br>균열보수 |

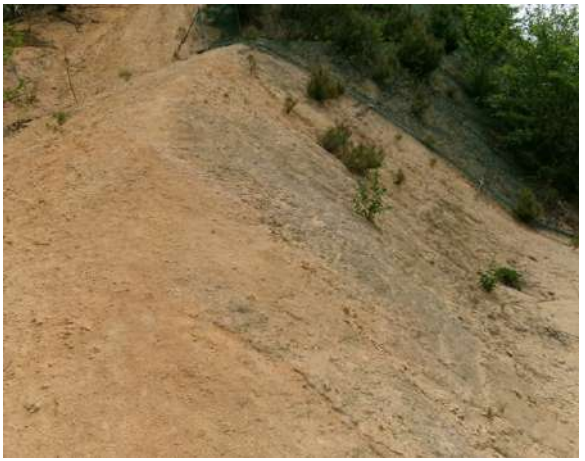
| 위 치 | 4.61k 산마루측구 | 위 치 | 4.37k 6단 |

| 현 황 | 균열(L=1.5m) | 현 황 | 심한풍화 |

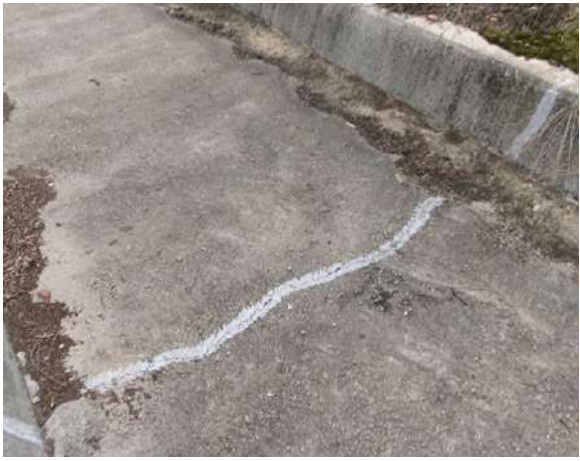
| 위 치 | STA 9.20~9.35k 1소단배수로 | 위 치 | STA 9.23k 1소단배수로 |

| 현 황 | 토사퇴적 (A=15.0m×1.0m) | 현 황 | 재균열 (L=2.5m) |

| 구 분 | 점검 결과 | 보수·보강 방안 |
|---|---|---|
| 배수시설 | 소단배수로 균열<br>소단배수로 토사퇴적 | 균열보수<br>청소 |

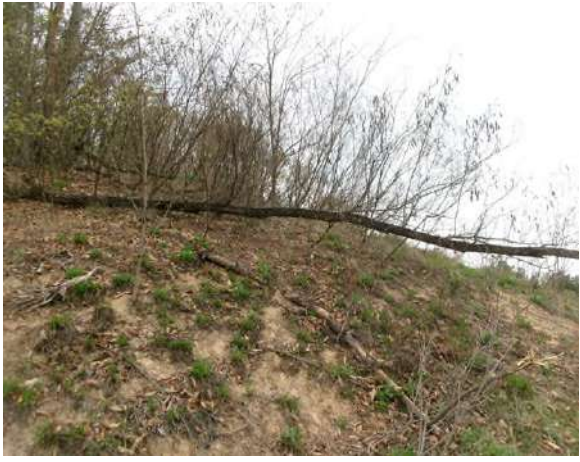
| 위 치 | STA 9.29k 1소단배수로 | 위 치 | STA 9.35k 자연사면 |

| 현 황 | 재균열 (L=2.5m) | 현 황 | 수목전도(1EA) |

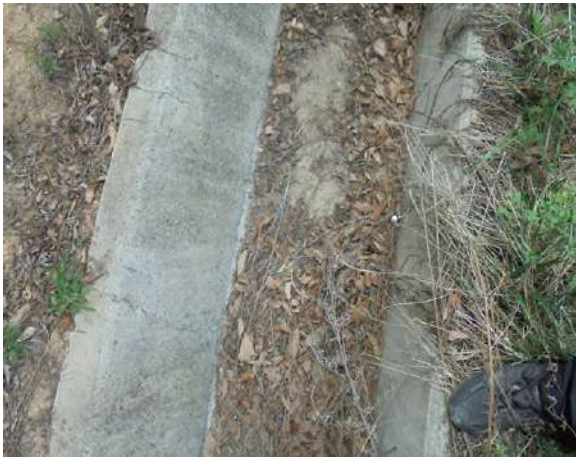
| 위 치 | STA.0+980 산마루측구 | 위 치 | STA.1+030 산마루측구 |

| 현 황 | 균열 (L=1.5m) | 현 황 | 균열 (L=1.5m) |

| 구 분 | 점검 결과 | 보수·보강 방안 |
|---|---|---|
| 배수시설 | 소단배수로 균열<br>산마루측구 균열 | 균열보수<br>균열보수 |

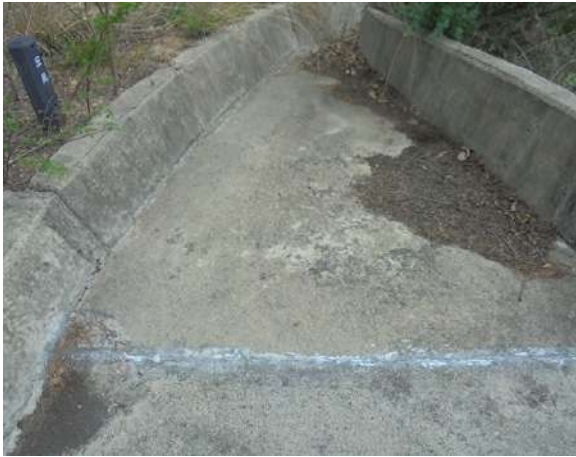
| 위 치 | STA.1+060 1소단배수로 | 위 치 | STA.1+070 1소단배수로 |

| 현 황 | 균열 (L=3.0m) | 현 황 | 균열 (L=2.0m) |

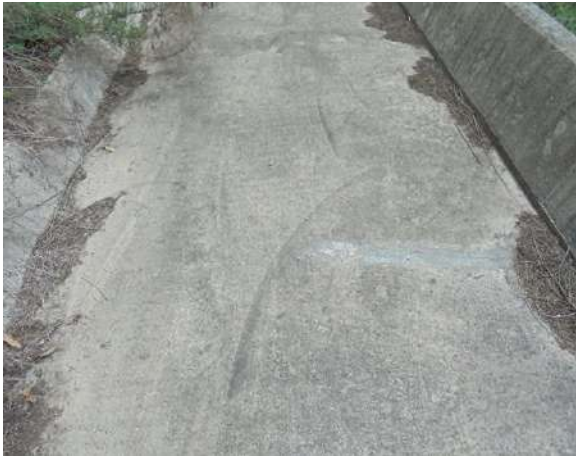
| 위 치 | STA.1+080 1소단배수로 | 위 치 | STA.1+090 1소단배수로 |

| 현 황 | 재균열 (L=3.0m) | 현 황 | 균열 (L=2.0m) |

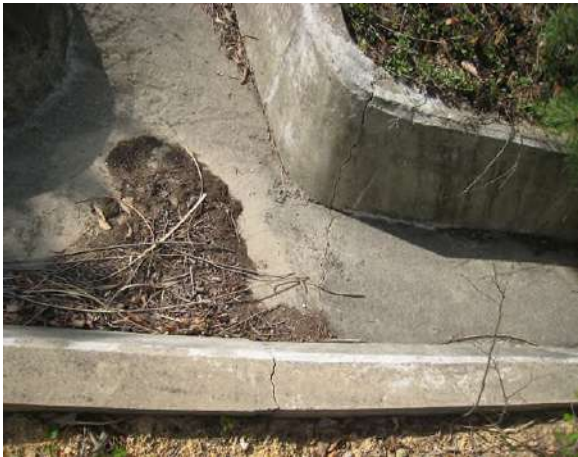
| 위 치 | STA 14.21k 산마루측구 | 위 치 | STA 14.23k 소단배수로 |

| 현 황 | 균열 (L=1.5m) | 현 황 | 들뜸 |

| 구 분 | 점검 결과 | 보수·보강 방안 |
|---|---|---|
| 배수시설 | 소단배수로 균열<br>소단배수로 들뜸<br>산마루측구 균열 | 균열보수<br>단면보수<br>균열보수 |

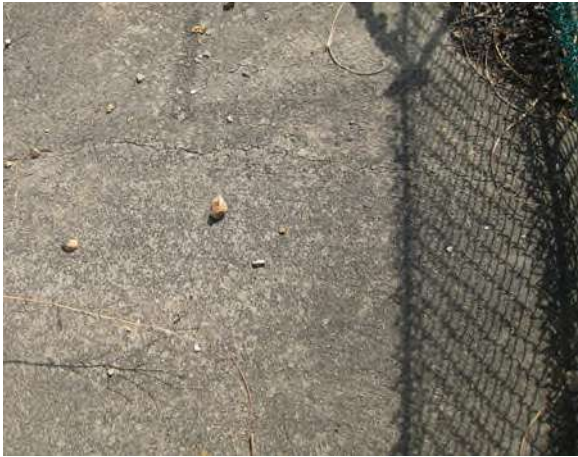
| 위 치 | STA 14.24k 소단배수로 | 위 치 | STA 14.25k 소단배수로 |

| 현 황 | 균열 (L=1.5m) | 현 황 | 균열 (L=2.0m) |

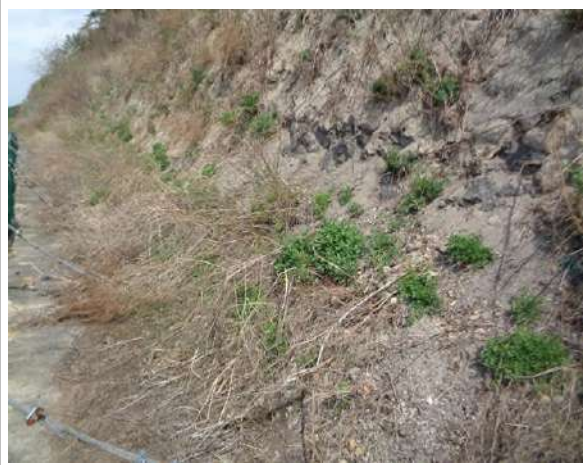
| 위 치 | STA 14.69k 1소단배수로 | 위 치 | STA 14.77k 5단 |

| 현 황 | 토사퇴적 | 현 황 | 심한풍화 |

| 구 분 | 점검 결과 | 보수·보강 방안 |
|---|---|---|
| 배수시설 | 소단배수로 균열<br>소단배수로 망상균열<br>소단배수로 토사퇴적<br>산마루측구 균열 | 균열보수<br>균열보수<br>청소<br>균열보수 |

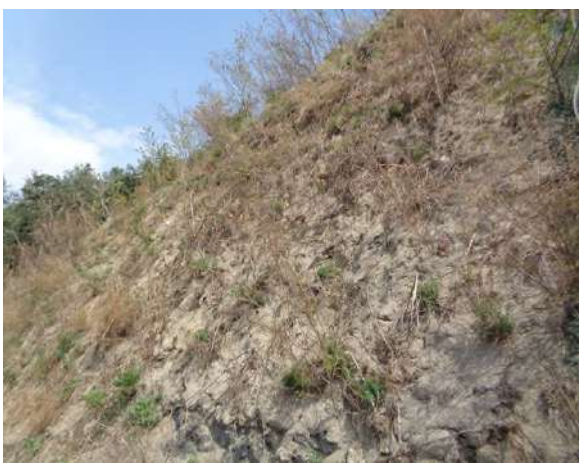
| 점검내용 | | 점 검 결 과 | | | |
|---|---|---|---|---|---|
| 점검자<br>의견 | | 상주절토09는 사면 전반에 걸쳐 식생공, 배수시설, 보호시설이 설치되어 있으며, 풍화등급은 약간풍화(SW) ~ 심한풍화(HW) 정도이다. 상부자연사면에 계곡부 2개소가 확인되었고, 상부자연사면 및 사면부 식생활착은 양호한 상태로 확인되었다. 사면부 심한풍화 구간은 지표수 유입 및 동결융해작용으로 인해 진전의 될 수 있으므로, 지속적인 주의관찰이 요망된다. 배수시설에 균열 및 토사퇴적이 일부 조사되었고, 원활한 배수를 위해 균열보수 및 청소를 실시하는 유지관리가 필요하다. 사면보호/보강시설은 기능발휘에 큰 문제가 없는 양호한 상태로 조사되었다. | | | |

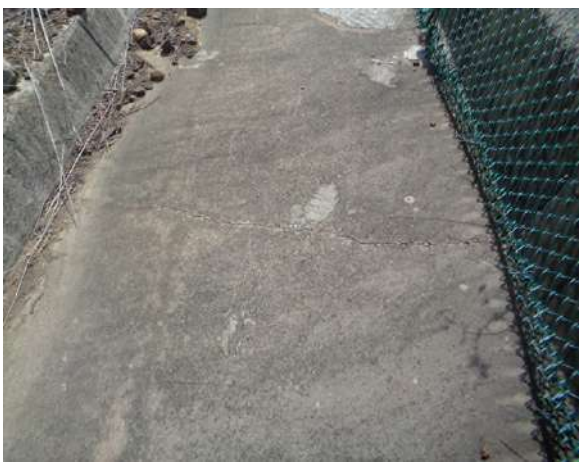
| 위 치 | STA 14.65k 1소단배수로 | 위 치 | STA 14.81k 1소단배수로 |

| 현 황 | 균열(L=2.0m) | 현 황 | 균열(L=1.5m) |

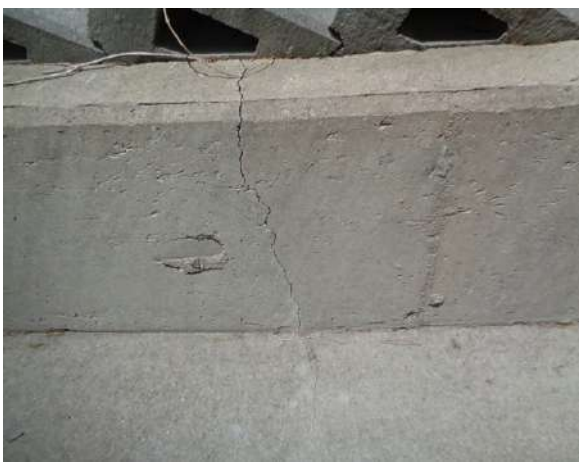
| 위 치 | STA 14.92k 산마루측구 | 위 치 | STA 14.91k 산마루측구 |

| 현 황 | 균열(L=1.5m) | 현 황 | 균열(L=0.5m) |

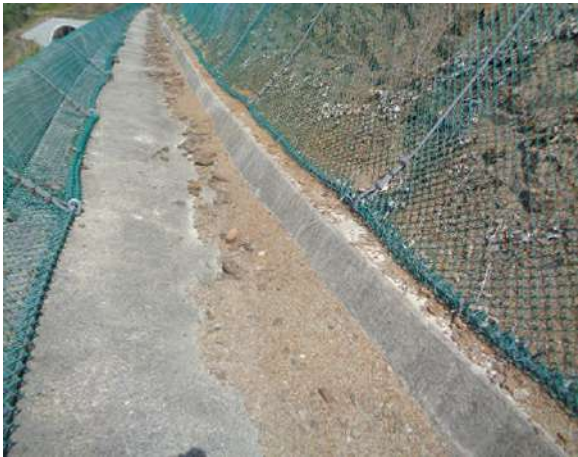
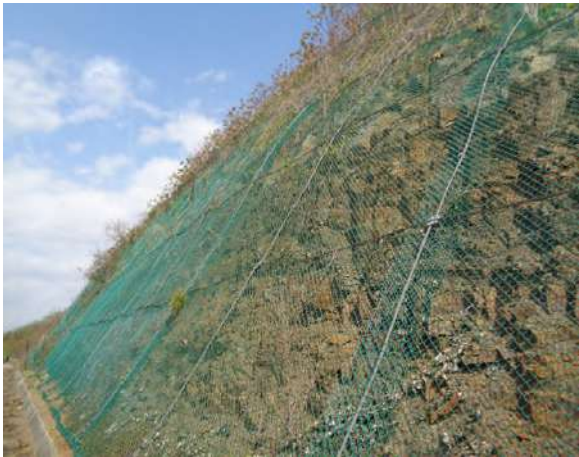
| 위 치 | STA 15.40k 1소단배수로 | 위 치 | STA 15.40k 1소단배수로 |

| 현 황 | 토사퇴적 | 현 황 | 토사퇴적 |

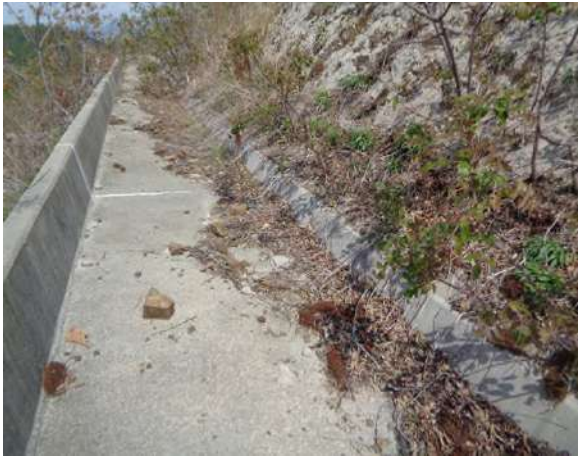
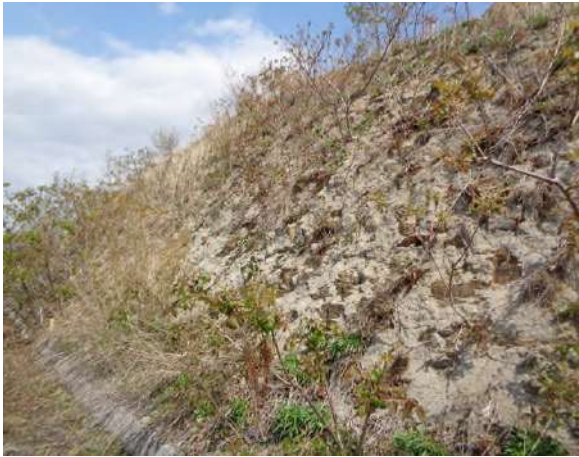
| 위 치 | STA 15.40k 2소단배수로 | 위 치 | STA 15.40k 2소단배수로 |

| 현 황 | 토사퇴적 | 현 황 | 토사퇴적 |

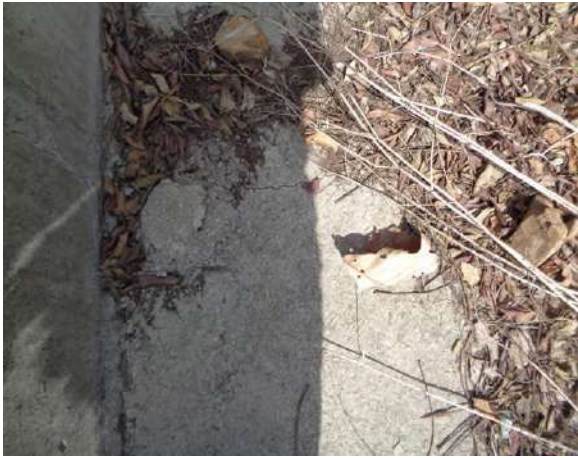
| 위 치 | STA 15.42k 2소단배수로 | 위 치 | STA 15.48k 산마루측구 |
| 현 황 | 균열(L=2.0m) | 현 황 | 균열(L=1.0m) |

| 구 분 | 점검 결과 | 보수·보강 방안 |
|---|---|---|
| 배수시설 | 소단배수로 균열<br>소단배수로 토사퇴적<br>산마루측구 균열 | 균열보수<br>청소<br>균열보수 |

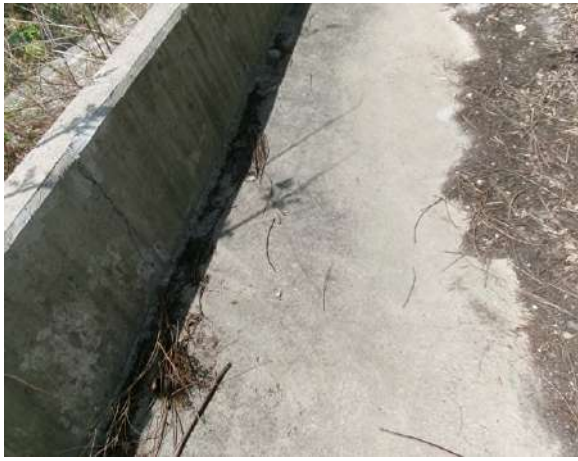
| 위 치 | STA 15.91k 산마루측구 | 위 치 | STA 15.99k 1소단배수로 |
| 현 황 | 균열 (L=1.5m) | 현 황 | 균열 (L=2.0m) |

| 구 분 | 점검 결과 | 보수·보강 방안 |
|---|---|---|
| 배수시설 | 소단배수로 균열<br>소단배수로 망상균열<br>소단배수로 토사퇴적<br>산마루측구 균열 | 균열보수<br>균열보수<br>청소<br>균열보수 |

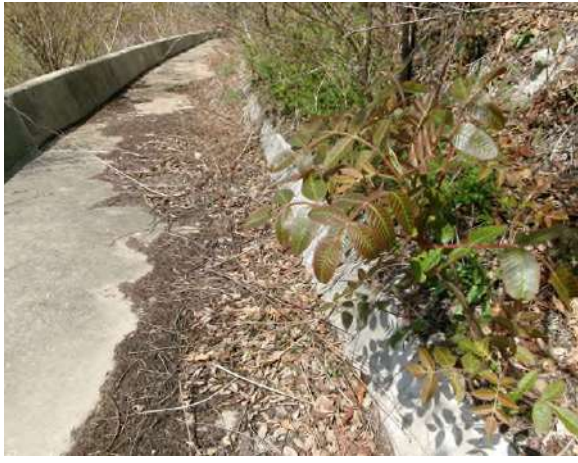
| 위 치 | STA 15.98k 1소단배수로 | 위 치 | STA 15.99k 1소단배수로 |
| 현 황 | 균열 (L=2.0m) | 현 황 | 토사퇴적 (L=20.0m) |

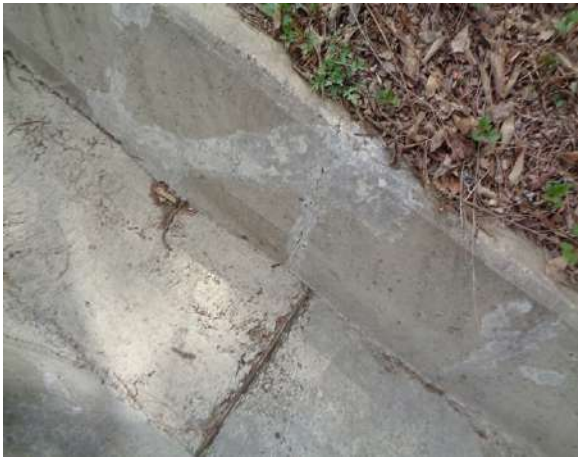
| 위 치 | STA 16.86k 산마루측구 | 위 치 | STA 16.88k 산마루측구 |
| 현 황 | 균열 (L=1.0m) | 현 황 | 재균열 (L=1.0m) |

| 구 분 | 점검 결과 | 보수·보강 방안 |
|---|---|---|
| 배수시설 | 소단배수로 균열<br>산마루측구 균열 | 균열보수<br>균열보수 |

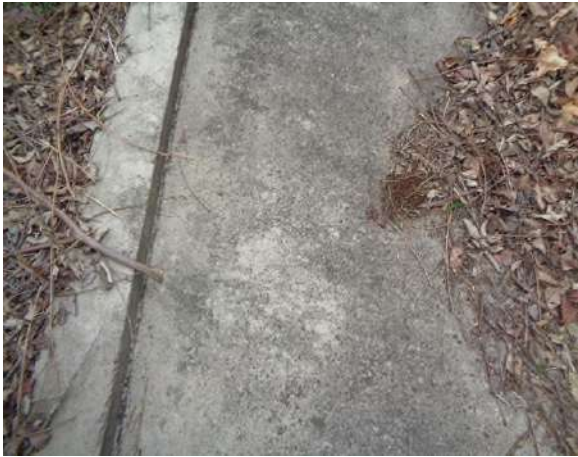
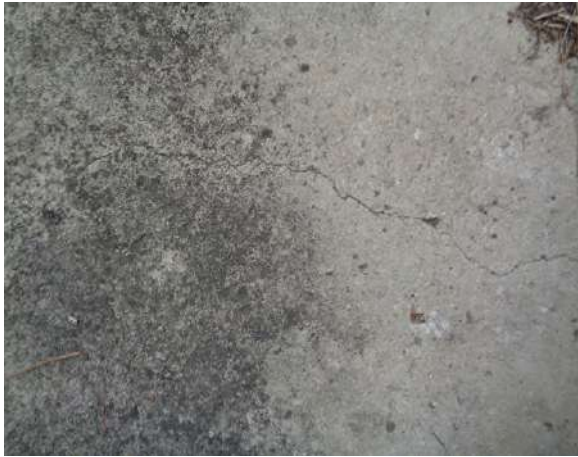
| 위 치 | STA 16.89k 1소단배수로 | 위 치 | STA 16.91k 1소단배수로 |

| 현 황 | 균열 (L=2.0m) | 현 황 | 균열 (L=2.0m) |

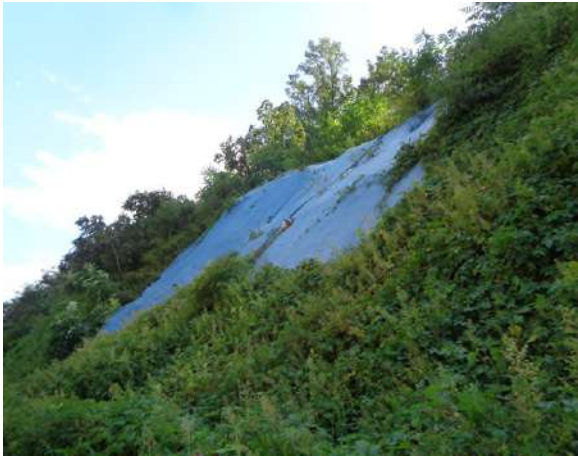
| 위 치 | STA 17.04k 1~3단 | 위 치 | 보수 |
| 현 황 | 임시보수 전경 | 현 황 | 쑏크리트 보호공 |

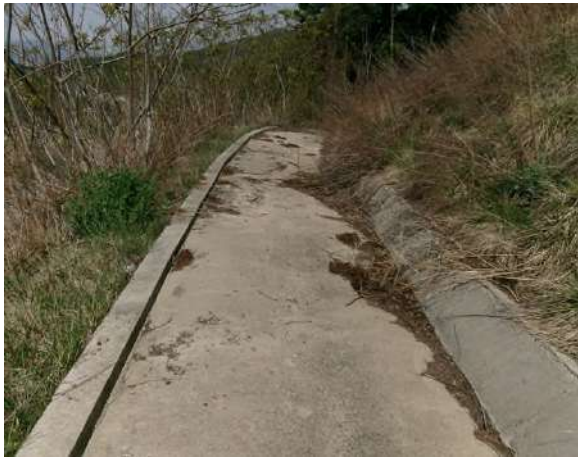
| 위 치 | STA 17.23k 산마루측구 | 위 치 | STA 17.14k 소단배수로 |

| 현 황 | 균열 (L=0.5m) | 현 황 | 균열 (L=2.5m) |

| 점검내용 | | 점 검 결 과 | | | |
|---|---|---|---|---|---|
| | | 상세현황<br>(위치/규모) | · 소단배수로 균열 (L=2.5m, 1ea)<br>· 산마루측구 균열 (L=0.5m, 1ea) | | |

| 구 분 | 점검 결과 | 보수·보강 방안 |
|---|---|---|
| 배수시설 | 소단배수로 균열<br>산마루측구 균열 | 균열보수<br>균열보수 |

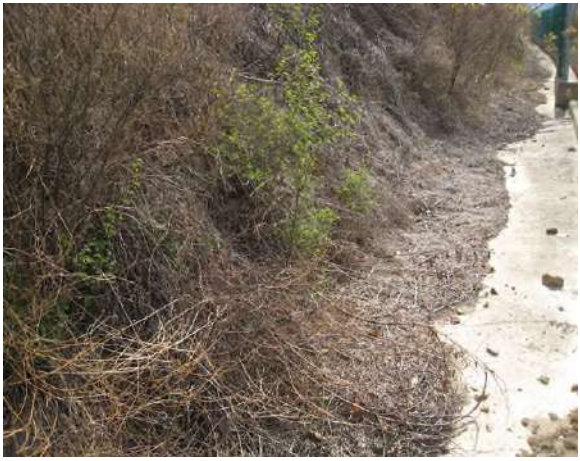
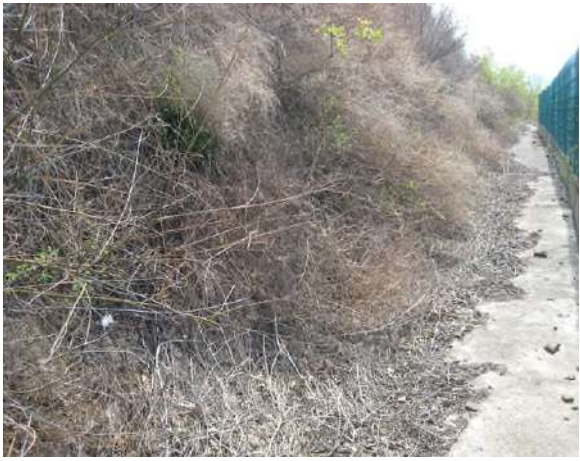
| 위 치 | STA 17.35~17.45k 1소단배수로 | 위 치 | STA 17.35~17.45k 1소단배수로 |

| 현 황 | 토사퇴적(L=100.0m) | 현 황 | 토사퇴적(L=100.0m) |

| 점검내용 | | 점 검 결 과 | | | |
|---|---|---|---|---|---|
| 점검자<br>의견 | <p>상주절토14는 사면 전반에 걸쳐 식생공, 배수시설이 설치되어 있으며, 풍화등급은 보통풍화(MW) 정도이다. 상부자연사면에 계곡부 1개소가 확인되었고, 상부자연사면 및 사면부는 특이손상이 없는 양호한 상태로써, 식생활착은 양호~보통인 것으로 조사되었다. 배수시설에 발생한 토사퇴적은 지표수유입에 의한 유실된 토사가 퇴적된 것으로 배수기능에 큰 문제는 없으나, 원활한 배수를 위해 정비가 필요한 상태이다. 사면보호/보강시설은 기능발휘에 큰 문제가 없는 상태이다.</p> | | | | |

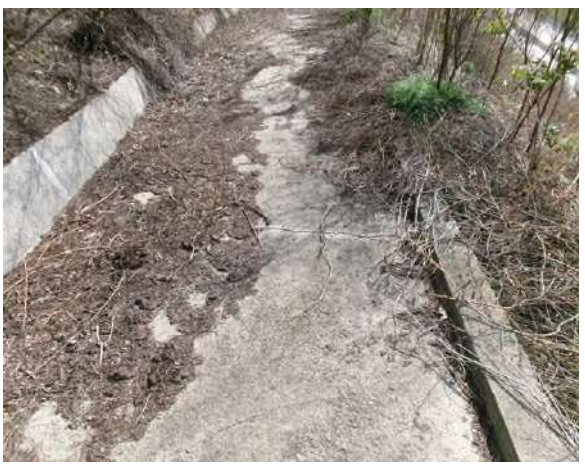
| 위 치 | 점검계단 | 위 치 | STA 18.26k 1소단배수로 |

| 현 황 | 전경 | 현 황 | 재균열 (L=2.0m) |

| 구 분 | 점검 결과 | 보수·보강 방안 |
|---|---|---|
| 배수시설 | 소단배수로 균열 | 균열보수 |

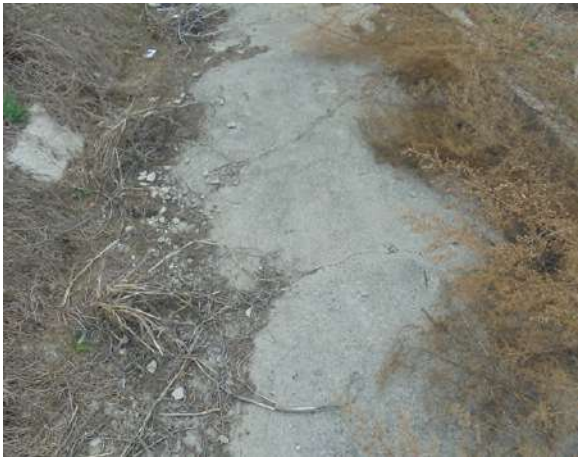
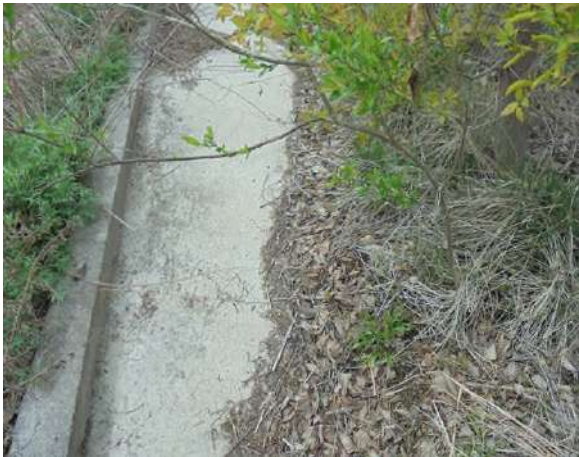
| 위 치 | STA 22.05k 1소단배수로 | 위 치 | STA 22.05k 1소단배수로 |

| 현 황 | 균열 (L=2.0m) | 현 황 | 균열 (L=2.0m) |

| 구 분 | 점검 결과 | 보수·보강 방안 |
|---|---|---|
| 배수시설 | 소단배수로 균열<br>소단배수로 토사퇴적 | 균열보수<br>청소 |

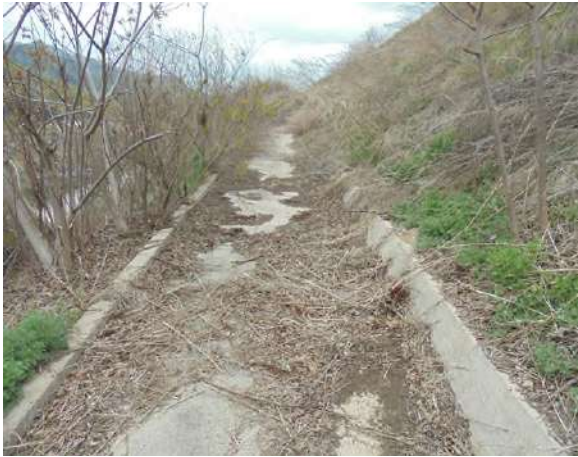
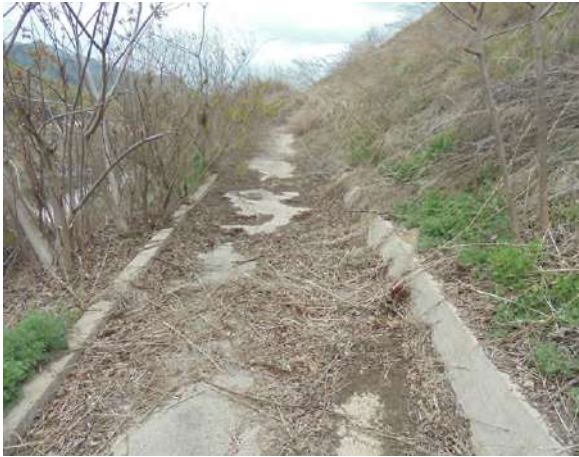
| 위 치 | 1소단배수로 전구간 | 위 치 | 1소단배수로 전구간 |

| 현 황 | 토사퇴적 | 현 황 | 토사퇴적 |

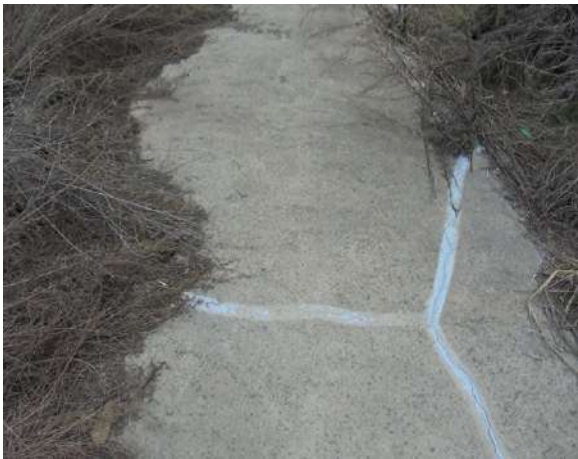
| 위 치 | STA 21.86k 1소단배수로 | 위 치 | 2단 수목 |

| 현 황 | 균열(L=1.0m) | 현 황 | 전경 |

| 점검내용 | | 점 검 결 과 | | | |
|---|---|---|---|---|---|
| | | 상세현황<br>(위치/규모) | · 소단배수로 균열 (L=1.0m, 1ea) | | |

| 구 분 | 손상 내용 | 단위 | 물량 | 개소 | 보수방안 | 비고 |
|---|---|---|---|---|---|---|
| 배수시설 | 소단배수로 균열 | m | 1.0 | 1 | 균열보수 | |

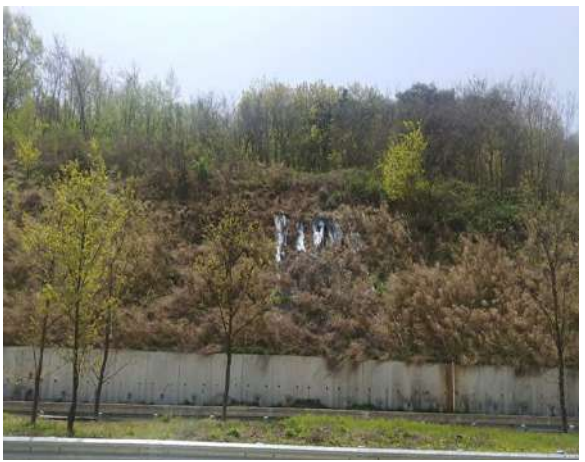
| 위 치 | 소단배수로 | 위 치 | STA 23.22k 1단 사면 |

| 현 황 | 전경 | 현 황 | 임시보수 |

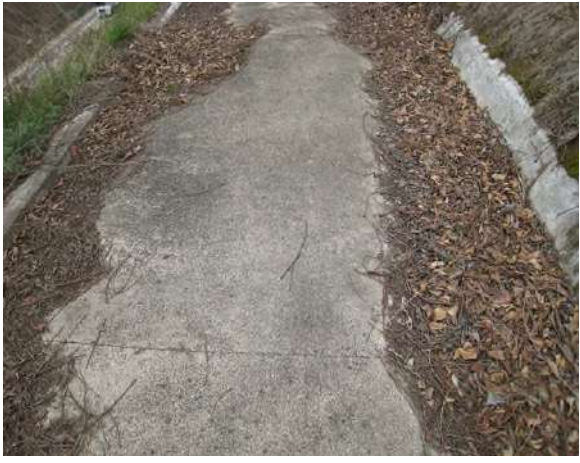
| 위 치 | 산마루측구, 점검계단 | 위 치 | STA 24.81k 1소단배수로 |

| 현 황 | 전경 | 현 황 | 균열(L=5.0m) |

| 점검내용 | | 점 검 결 과 | | | |
|---|---|---|---|---|---|
| | | 상세현황<br>(위치/규모) | · 소단배수로 종균열 (L=5.0m, 1ea)<br>· 소단배수로 토사퇴적 (V=2.0m³)<br>· 산마루측구 균열 (L=1.5m, 2ea) | | |

| 구 분 | 손상 내용 | 단위 | 물량 | 개소 | 보수방안 | 비고 |
|---|---|---|---|---|---|---|
| 배수시설 | 소단배수로 균열 | m | 5.0 | 1 | 균열보수 | |

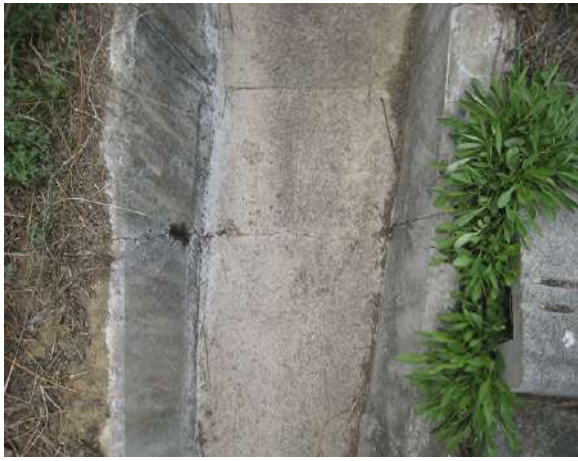
| 위 치 | STA 24.85k 소단배수로 | 위 치 | STA 24.90k 산마루측구 |

| 현 황 | 토사퇴적 | 현 황 | 균열(L=1.0m) |

| 구 분 | 손상 내용 | 단위 | 물량 | 개소 | 보수방안 | 비고 |
|---|---|---|---|---|---|---|
| | 산마루측구 균열 | m | 1.5 | 2 | 균열보수 | |
