시설물 정기안전점검용역  
상주영천고속도로

〈사면편〉

# 상 주 영 천 고 속 도 로 시 설 물 안 전 · 하 자 점 검 및 성 능 평 가 용 역 보 고 서

## < 사 면 편 >

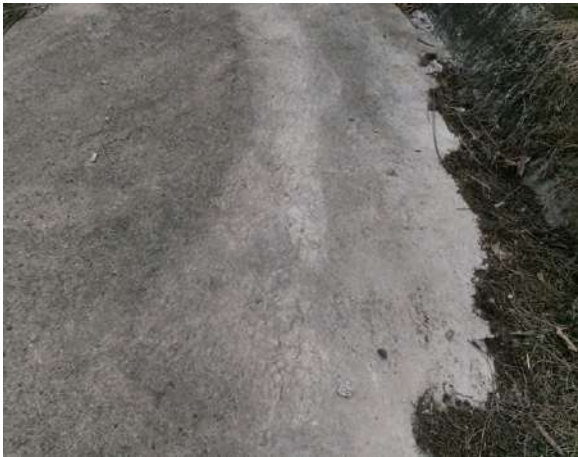
| 위 치 | STA 25.91k 1소단배수로 | 위 치 | STA 25.91k 1소단배수로 |

| 현 황 | 균열 (L=2.0m) | 현 황 | 균열 (L=2.0m) |

| 점검내용 | | 점 검 결 과 | | | |
|---|---|---|---|---|--|
| 점검자<br>의견 | | 영천절토20은 사면 전반에 걸쳐 식생공, 배수시설, 보호시설이 설치되어 있으며, 풍화등급은 보통풍화(MW) 정도이다. 상부자연사면에 계곡부가 1개소 있으며, 주변상태는 양호한 상태로 확인되었다. 사면부는 식생활착이 양호한 상태이다. 소단 배수로 균열 및 망상균열이 확인되었고, 배수기능에는 문제가 없는 상태이나, 유지관리를 위해 보수가 필요하다. 사면보호/보강시설은 기능발휘에 큰 문제가 없는 양호한 상태로 조사되었으나, 판넬형 옹벽의 앵커캡 파손이 조사되었고, 외부충격에 의한 1개소 파손으로 옹벽의 성능저하에는 문제가 없는 것으로 보인다. | | | |

| 구 분 | 점검 결과 | 보수·보강 방안 |
|---|---|---|
| 배수시설 | 소단배수로 균열<br>소단배수로 망상균열 | 균열보수<br>균열보수 |

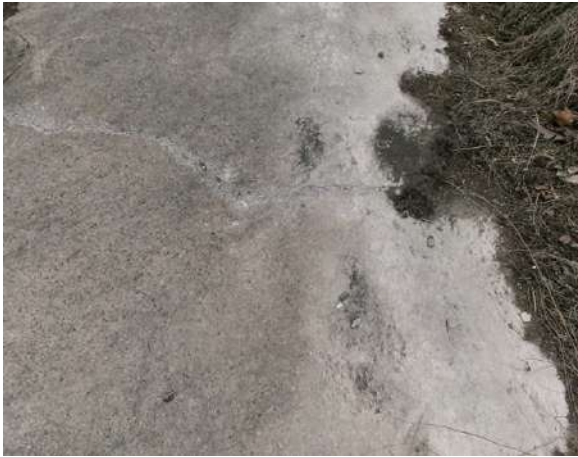
| 위 치 | STA 25.99k 1소단배수로 | 위 치 | STA 25.92k 1소단배수로 |

| 현 황 | 망상균열 (A=40.0m×3.0m) | 현 황 | 균열 (L=2.0m) |

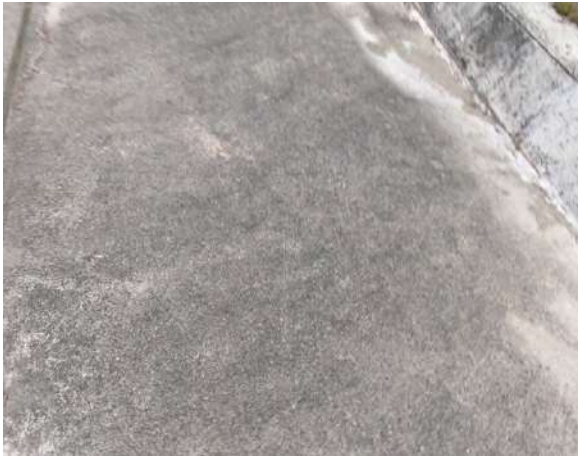
| 위 치 | STA 25.97k 1소단배수로 | 위 치 | STA 25.93k 옹벽 |

| 현 황 | 균열 (L=2.0m) | 현 황 | 앵커캡 파손(1EA) |

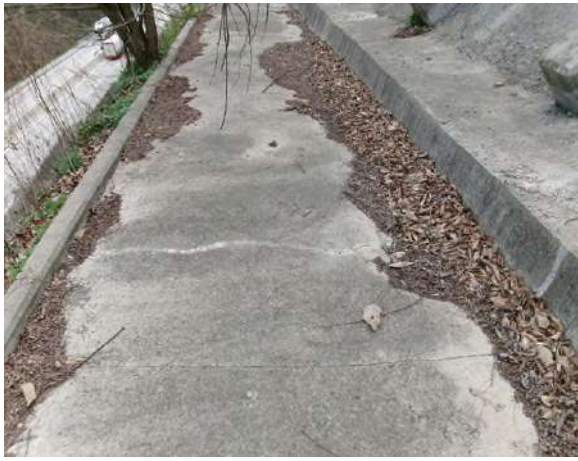
| 위 치 | STA 27.51k 1소단배수로 | 위 치 | STA 27.57k 1소단배수로 |

| 현 황 | 재균열 (L=2.0m) | 현 황 | 재균열 (L=2.0m) |

| 구 분 | 점검 결과 | 보수·보강 방안 |
|---|---|---|
| 배수시설 | 소단배수로 균열 | 균열보수 |

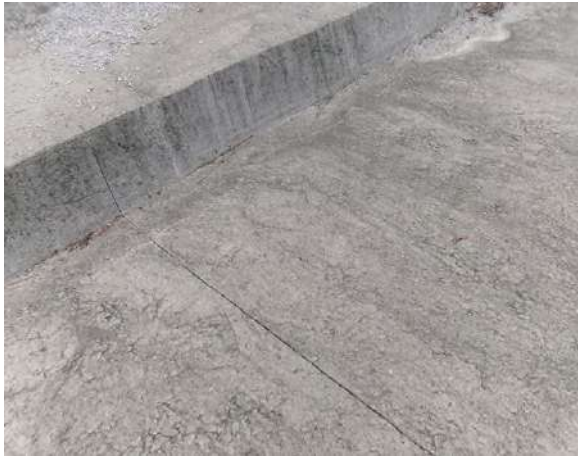
| 위 치 | STA 27.58k 1소단배수로 | 위 치 | STA 27.54k 1소단배수로 |

| 현 황 | 균열 (L=2.0m) | 현 황 | 균열 (L=2.0m) |

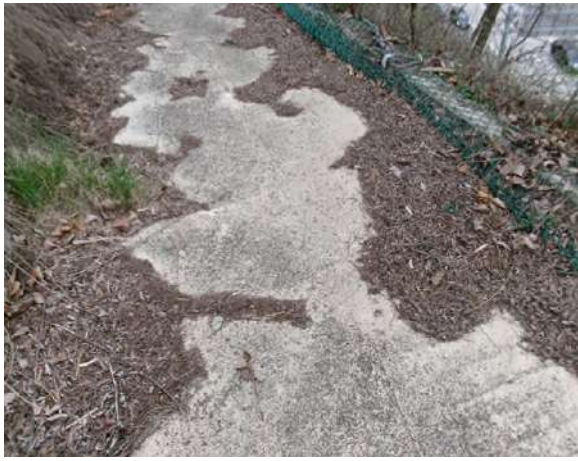
| 위 치 | STA 27.75k 1소단배수로 | 위 치 | STA 27.75k 1소단배수로 |

| 현 황 | 균열 (L=2.0m) | 현 황 | 균열 (L=2.5m) |

| 구 분 | 손상 내용 | 단위 | 물량 | 개소 | 보수방안 | 비고 |
|---|---|---|---|---|---|---|
| 배수시설 | 소단배수로 균열 | m | 59.5 | 29 | 균열보수 | |

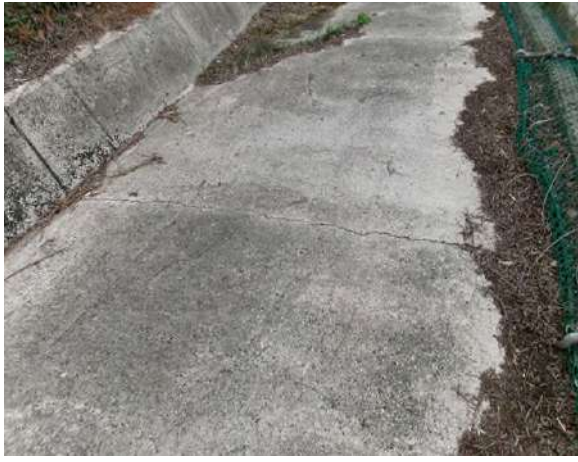
| 위 치 | STA 27.78k 1소단배수로 | 위 치 | STA 27.80k 1소단배수로 |

| 현 황 | 균열 (L=2.0m) | 현 황 | 균열 (L=2.0m) |

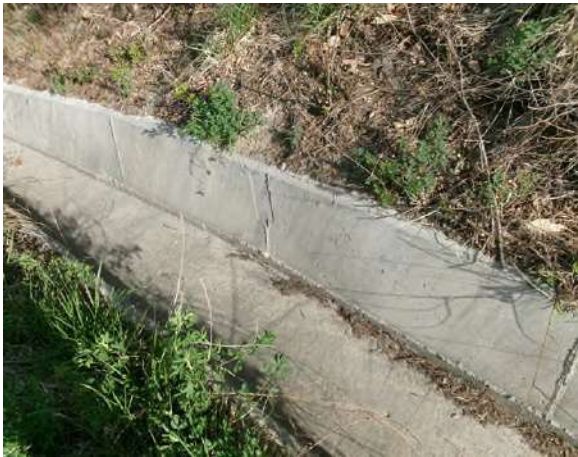
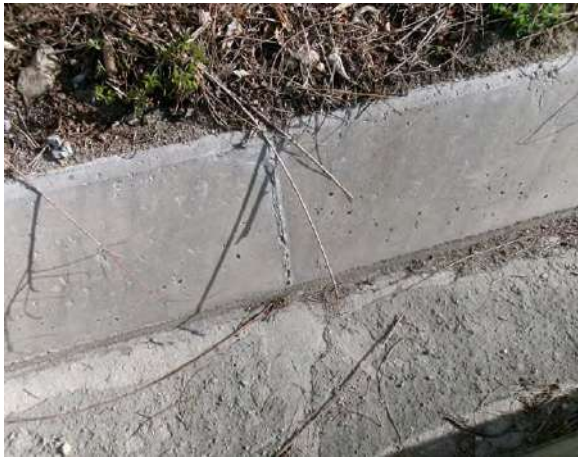
| 위 치 | STA 30.43k 산마루측구 | 위 치 | STA 30.45k 산마루측구 |

| 현 황 | 균열 (L=1.0m) | 현 황 | 균열 (L=1.0m) |

| 구 분 | 손상 내용 | 단위 | 물량 | 개소 | 보수방안 | 비고 |
|---|---|---|---|---|---|---|
| | 산마루측구 균열 | m | 5.0 | 5 | 균열보수 | |

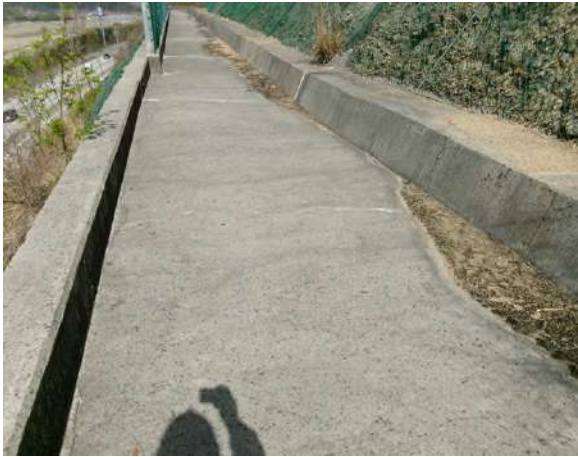
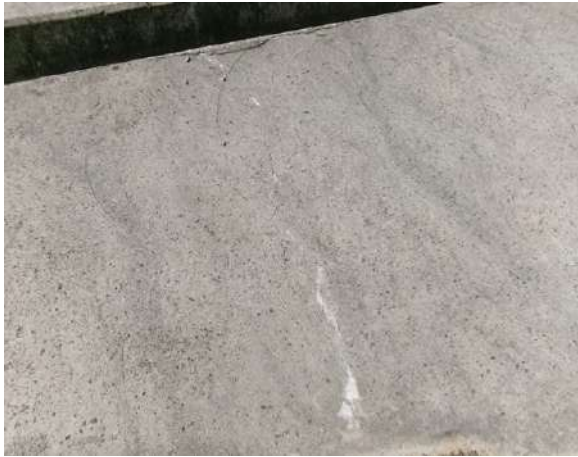
| 위 치 | STA 30.55k 1소단배수로 | 위 치 | STA 30.55k 1소단배수로 |

| 현 황 | 균열 (L=2.0m) | 현 황 | 균열 (L=2.0m) |

| 구 분 | 손상 내용 | 단위 | 물량 | 개소 | 보수방안 | 비고 |
|---|---|---|---|---|---|---|
| 배수시설 | 소단배수로 균열 | m | 2.0 | 1 | 균열보수 | |

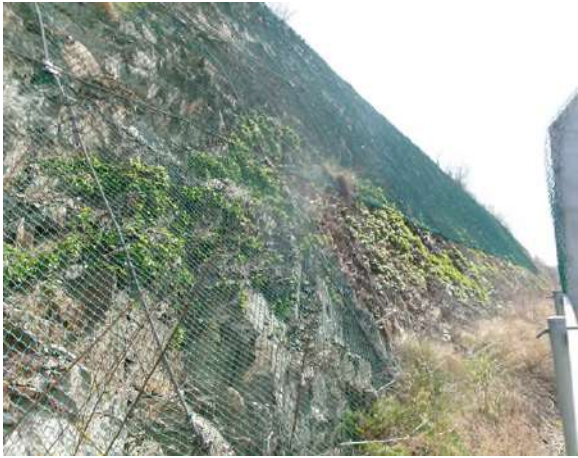
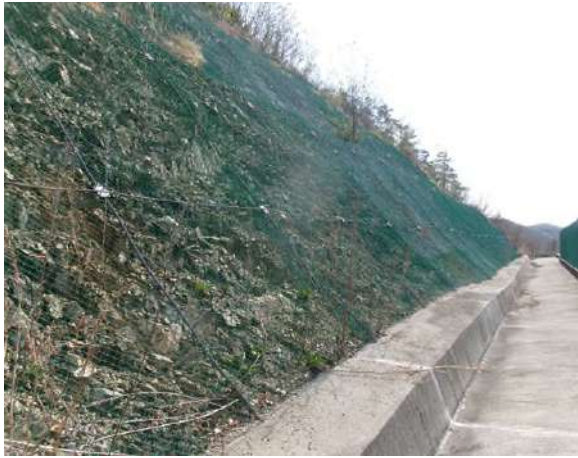
| 위 치 | 1단 낙석방지망내 | 위 치 | 3단 낙석방지망내 |

| 현 황 | 전경 (풍화) | 현 황 | 전경 (풍화) |

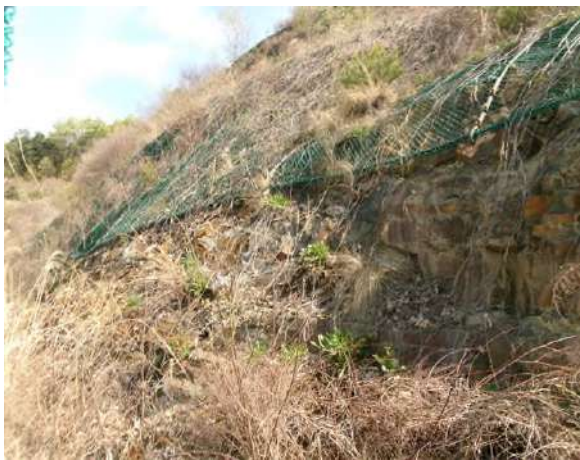
| 위 치 | 산마루측구 | 위 치 | 1단 사면 |

| 현 황 | 풍화 전경 | 현 황 | 풍화 |

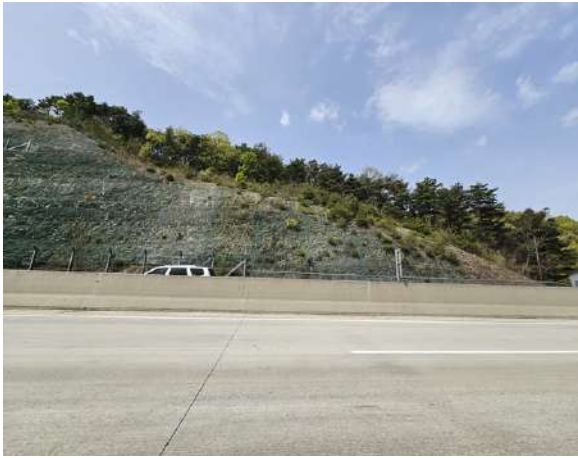
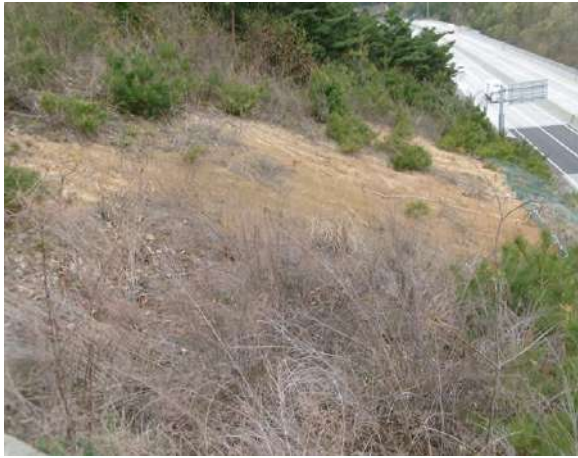
| 위 치 | STA 37.21k 1단 사면 | 위 치 | STA 37.21k 1단 사면 |

| 현 황 | 표층유실 (A=5.0m×5.0m) | 현 황 | 표층유실 (A=5.0m×5.0m) |

| 점검내용 | | 점 검 결 과 | | | |
|---|---|---|---|---|---|
| 점검자<br>의견 | | <p>영천절토28은 사면 전반에 걸쳐 식생공, 배수시설, 보호시설이 설치되어 있으며, 풍화등급은 보통풍화(HW) ~ 심한풍화(HW) 정도이다. 상부자연사면에 계곡부가 1개소 확인되었고, 상단에 관목류가 서식하고 있는 상태이다. 사면부에 발생한 표층유실은 지표수에 영향을 받을 수 있으므로, 특히 장마기간은 주의관찰이 필요하며, 지속관찰 후 진전시 조치가 필요하다. 배수시설에 균열 및 토사, 낙석되적은 원 활한 배수기능을 위해 균열보수 및 청소를 실시하는 유지관리가 필요하다. 사면보호/보강시설은 기능발휘에 큰 문제가 없는 양호한 상태로 조사되었다.</p> | | | |

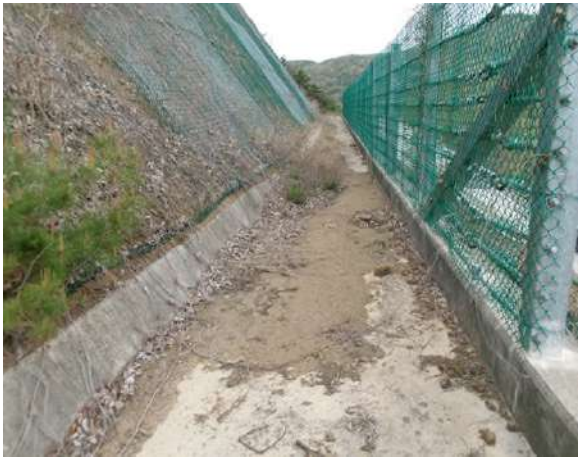
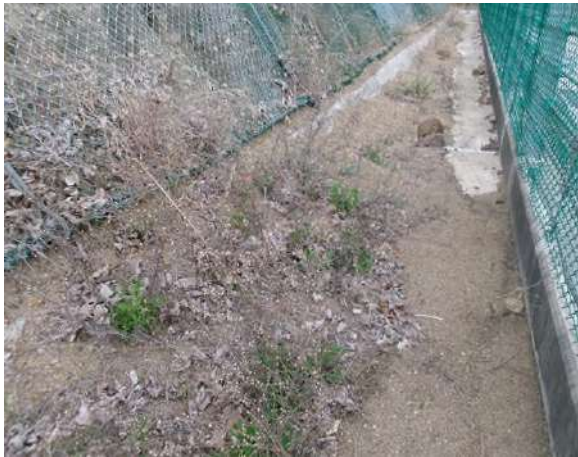
| 위 치 | STA 37.25k 1소단배수로 | 위 치 | STA 37.25k 1소단배수로 |

| 현 황 | 토사퇴적(L=30.0m) | 현 황 | 토사퇴적(L=30.0m) |

| 구 분 | 점검 결과 | 보수·보강 방안 |
|---|---|---|
| 배수시설 | 소단배수로 균열<br>소단배수로 토사퇴적<br>산마루측구 파손<br>수직도수로 재료분리 | 균열보수<br>청소<br>단면보수<br>단면보수 |

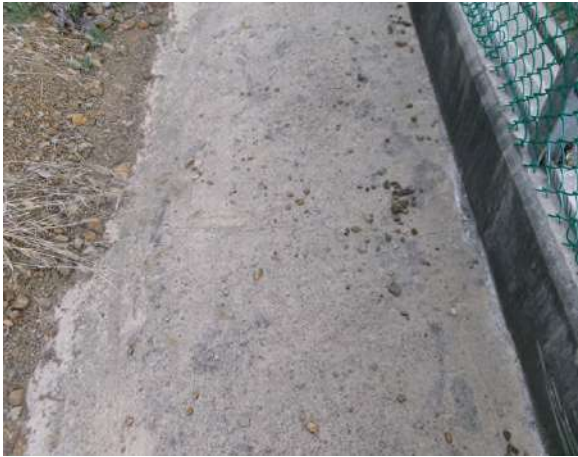
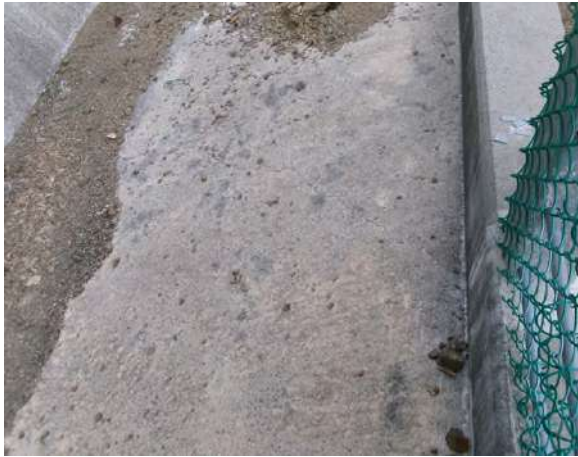
| 위 치 | STA 37.22k 1소단배수로 | 위 치 | STA 37.23k 1소단배수로 |

| 현 황 | 균열(L=2.0m) | 현 황 | 균열(L=2.0m) |

| 구 분 | 손상 내용 | 단위 | 물량 | 개소 | 보수방안 | 비고 |
|---|---|---|---|---|---|---|
| 배수시설 | 소단배수로 균열 | m | 6.0 | 3 | 균열보수 | |

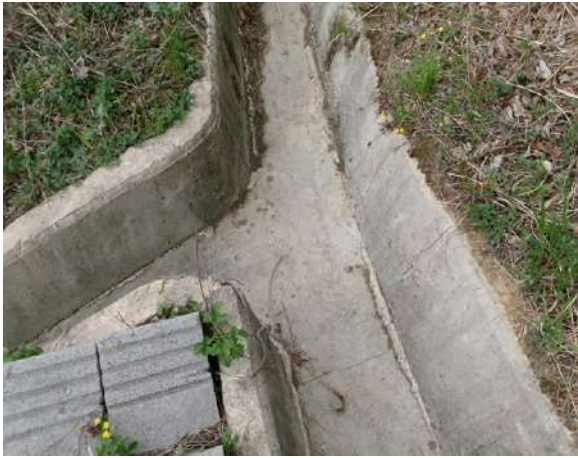
| 현 황 | 파손(A=1.05m²) | 현 황 | 재료분리(A=0.40m²) |

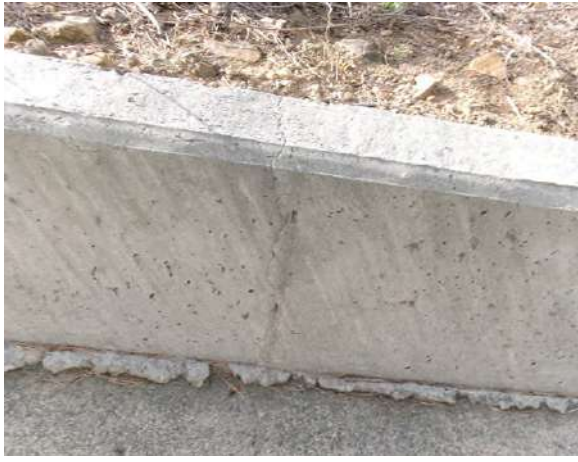
| 위 치 | 1소단배수로 | 위 치 | STA 37.22k 1소단배수로 |

| 현 황 | 전경 | 현 황 | 균열(L=1.5m) |

| 구 분 | 점검 결과 | 보수·보강 방안 |
|---|---|---|
| 배수시설 | 소단배수로 균열<br>산마루측구 균열<br>산마루측구 파손 | 균열보수<br>균열보수<br>단면보수 |

| 구 분 | 손상 내용 | 단위 | 물량 | 개소 | 보수방안 | 비고 |
|---|---|---|---|---|---|---|
| 배수시설 | 소단배수로 균열 | m | 4.0 | 2 | 균열보수 | |

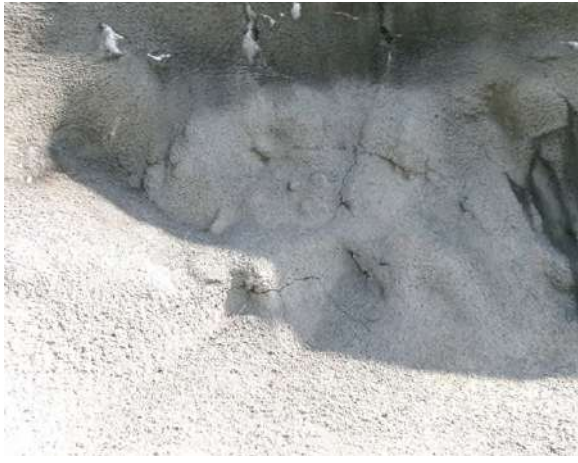
| 현 황 | 파손(A=0.01m²) | 현 황 | 쫓크리트 망상균열 |

| 점검내용 | | 점 검 결 과 | | | |
|---|---|---|---|---|---|
| 점검자<br>의견 | | 상주절토29는 사면 전반에 걸쳐 보호공, 식생공, 배수시설이 설치되어 있으며, 풍화등급은 심한풍화(HW) 정도이다. 상부자연사면에 계곡부가 1개소 확인되었고, 상단에 관목류가 서식하고 있는 상태이다. 사면부 식생상태가 양호인 상태로 조사되었다. 배수시설에 균열 및 파손이 일부 조사되었으나, 배수기능에 큰 문제는 없는 상태로, 유지보수를 실시하는 유지관리가 필요하다. 사면보호/보강시설은 기능발휘에 문제가 없는 상태로 조사되었고, 숏크리트에 발생한 망상균열 및 백태는 지속적인 상태관찰을 실시하는 유지관리가 필요하다. | | | |

| 구 분 | 점검 결과 | 보수·보강 방안 |
|---|---|---|
| 보호시설 | 쑈크리트 망상균열<br>쑈크리트 백태 | 지속관찰<br>지속관찰 |

| 구 분 | 손상 내용 | 단위 | 물량 | 개소 | 보수방안 | 비고 |
|---|---|---|---|---|---|---|
| 보호시설 | 쑈크리트 망상균열 | m <sup>2</sup> | 15.0 | 1 | 지속관찰 | |

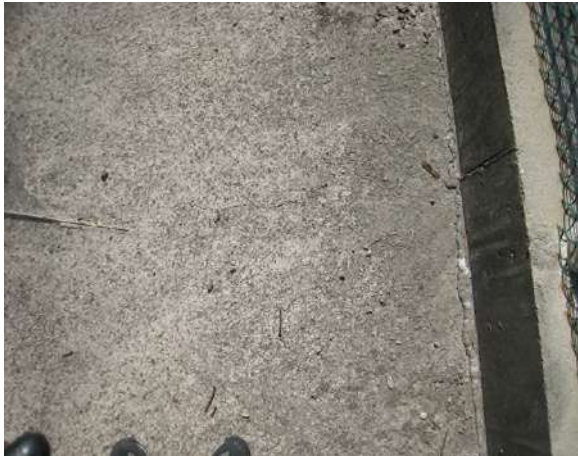
| 위 치 | 소단배수로, 낙석방지울타리 | 위 치 | STA 38.56k 1소단배수로 |

| 현 황 | 전경 | 현 황 | 균열(L=2.0m) |

| 구 분 | 점검 결과 | 보수·보강 방안 |
|---|---|---|
| 배수시설 | 소단배수로 균열<br>산마루측구 균열<br>산마루측구 재료분리 | 균열보수<br>균열보수<br>단면보수 |

| 구 분 | 손상 내용 | 단위 | 물량 | 개소 | 보수방안 | 비고 |
|---|---|---|---|---|---|---|
| 배수시설 | 소단배수로 균열 | m | 6.0 | 3 | 균열보수 | |

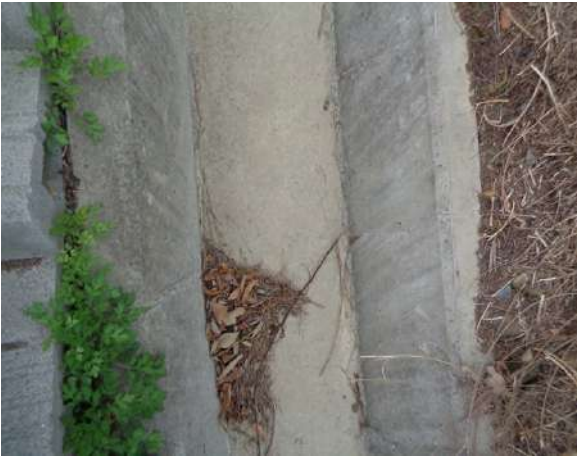
| 위 치 | 정면 | 위 치 | STA 40.02k 산마루측구 |

| 현 황 | 전경 | 현 황 | 균열(L=0.5m) |

| 점검내용 | | 점 검 결 과 | | | |
|---|---|---|---|---|---|
| 점검자<br>의견 | | 영천절토31은 사면 전반에 걸쳐 식생공, 배수시설, 보호시설이 설치되어 있으며, 풍화등급은 보통풍화(HW) ~ 심한풍화(HW) 정도이다. 상부자연사면 및 사면부는 손상이 없는 상태이며, 낙석방지망내 심한풍화구간은 지표수에 의한 손상증가 가능성이 있으므로, 주의관찰이 요망된다. 배수시설은 배수기능에 문제가 없는 상태이나, 균열 및 토사퇴적 확인되었고, 정비가 요망된다. 사면보호/보강시설은 기능발휘에 큰 문제가 없는 양호한 상태로 조사되었다. | | | |

| 구 분 | 점검 결과 | 보수·보강 방안 |
|---|---|---|
| 배수시설 | 소단배수로 균열<br>소단배수로 토사퇴적<br>산마루측구 균열 | 균열보수<br>청소<br>균열보수 |

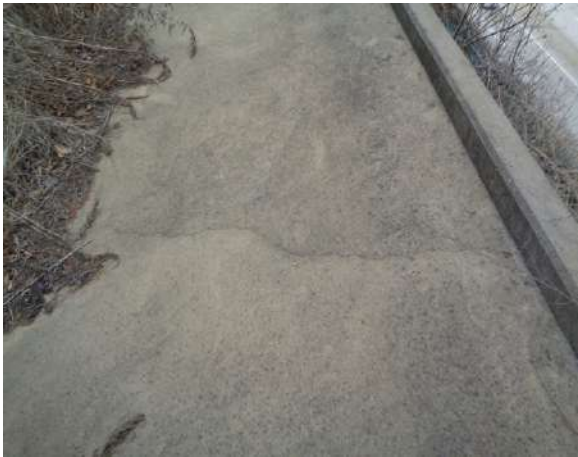
| 위 치 | STA 40.58k 1소단배수로 | 위 치 | STA 40.58k 1소단배수로 |
| 현 황 | 균열 (L=2.0m) | 현 황 | 균열 (L=2.0m) |

| 구 분 | 점검 결과 | 보수·보강 방안 |
|---|---|---|
| 배수시설 | 소단배수로 균열<br>산마루측구 균열 | 균열보수<br>균열보수 |

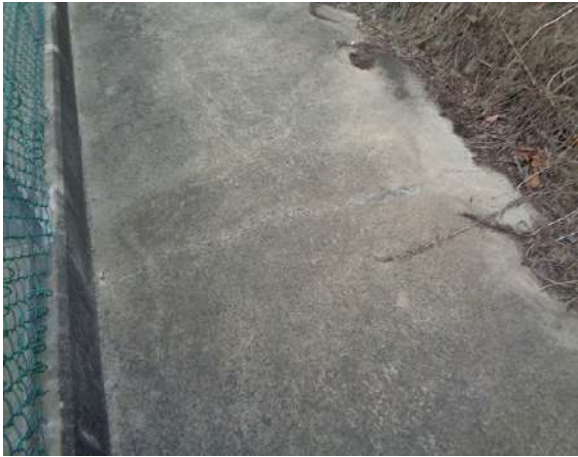
| 위 치 | STA 40.63k 1소단배수로 | 위 치 | STA 40.78k 산마루측구 |

| 현 황 | 균열 (L=2.0m) | 현 황 | 균열 (L=0.5m) |

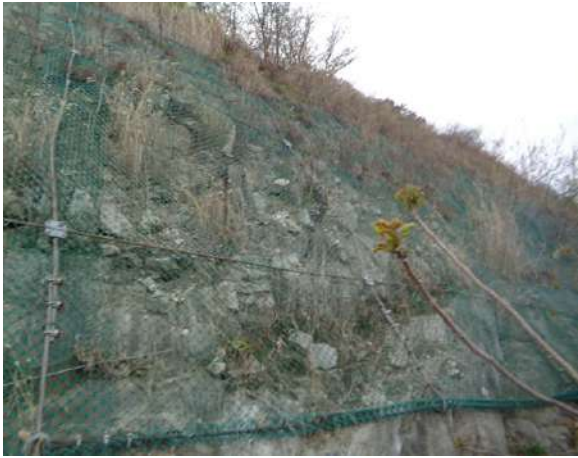
| 위 치 | 1단 전구간 | 위 치 | 2단 사면부 |

| 현 황 | 심한풍화 | 현 황 | 전경 |

| 점검내용 | | 점 검 결 과 | | | | |
|---|---|---|---|---|---|---|
| 점검자<br>의견 | | 영천절토32는 사면 전반에 걸쳐 식생공, 배수시설, 보호시설이 설치되어 있으며, 풍화등급은 심한풍화(HW) 정도이다. 상부자연사면에 계곡부가 1개소 확인되었고, 상단에 관목류가 서식하고 있는 상태이다. 사면부 심한풍화는 낙석방지망 설치로 위험성은 낮으나, 장기공용시 지표수유입 및 동결융해작용으로 충전물유실이 발생할 수 있으므로, 지속적인 주의관찰이 요망된다. 배수시설에 균열이 일부 조사되었으나, 배수기능에 큰 문제는 없는 상태로, 균열에 대한 보수를 실시하는 유지관리가 필요하다. 사면보호/보강시설은 기능발휘에 큰 문제가 없는 양호한 상태로 조사되었다. | | | | |

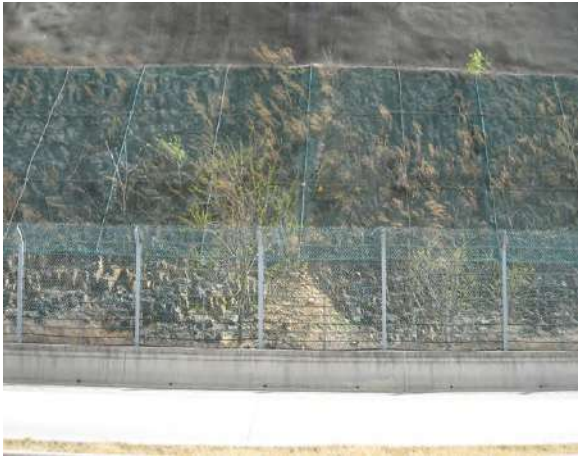
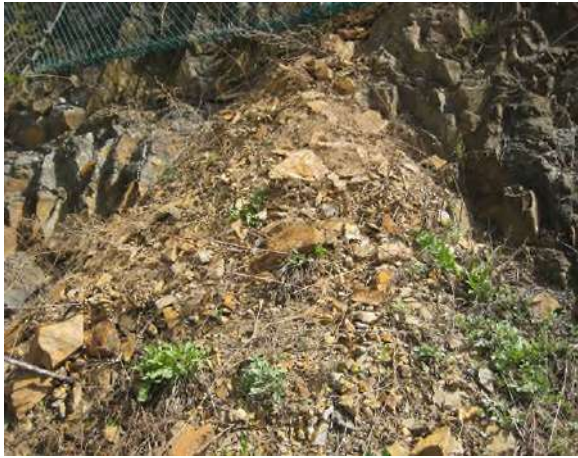
| 위 치 | STA 0+515 1단 사면 | 위 치 | STA 0+515 1단 사면 |

| 현 황 | 충전물유실 및 하부퇴적 | 현 황 | 충전물유실 및 하부퇴적 |

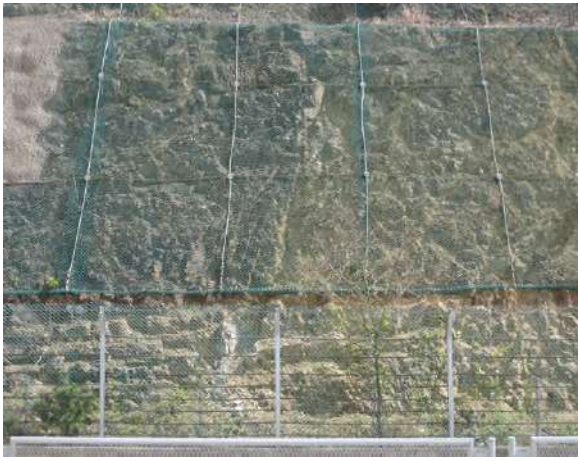
| 위 치 | STA 0+395 1단 사면 | 위 치 | STA 0+380 1단 사면 |

| 현 황 | 충전물유실 및 하부퇴적 | 현 황 | 임시보수부 |

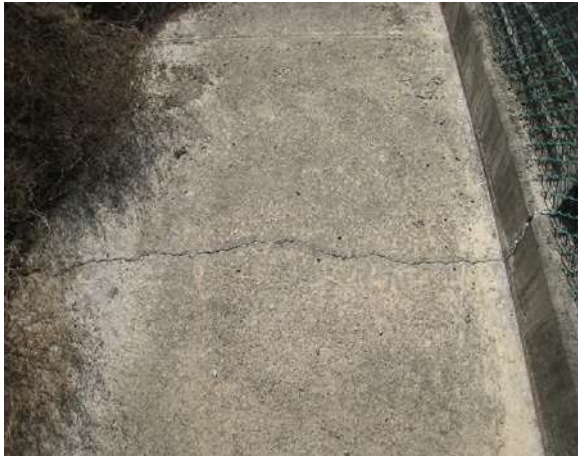
| 위 치 | STA 0+515 2단 | 위 치 | STA 0+540 1소단배수로 |

| 현 황 | 숏크리트 백태 | 현 황 | 균열(L=2.5m) |

| 구 분 | 점검 결과 | 보수·보강 방안 |
|---|---|---|
| 배수시설 | 소단배수로 균열 | 균열보수 |

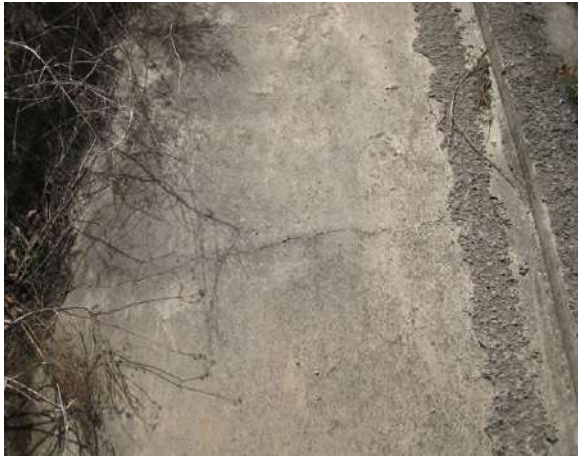
| 위 치 | STA 0+540 1소단배수로 | 위 치 | STA 0+595 1소단배수로 |

| 현 황 | 균열(L=2.5m) | 현 황 | 균열(L=2.5m) |
