## 2.34 영천절토 34

영천절토 34 (관리이정 1.890~2.150km / 5공구 군위R-A(중앙)STA.1+890~2+150)

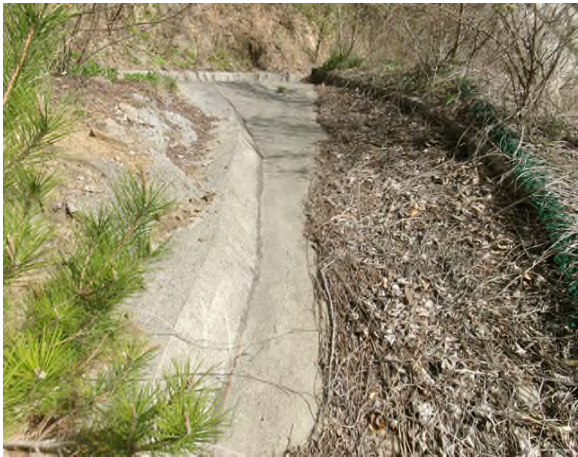
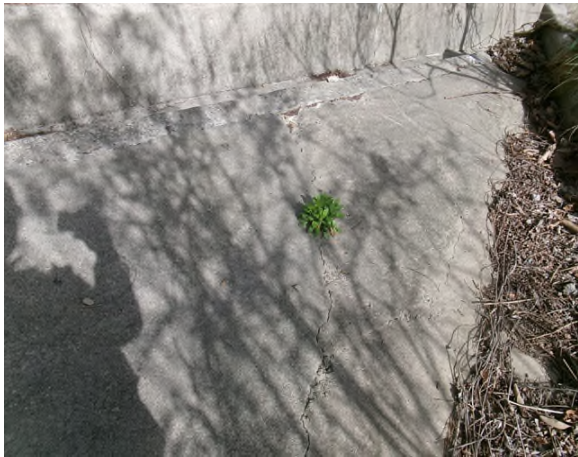
| 위 치 | STA 1+950 1소단배수로 | 위 치 | STA 1+950 1소단배수로 |

| 현 황 | 균열 (L=5.0m) | 현 황 | 균열 (L=5.0m) |

| 구 분 | 손상 내용 | 단위 | 물량 | 개소 | 보수방안 | 비고 |
|---|---|---|---|---|---|---|
| 배수시설 | 소단배수로 균열 | m | 23.0 | 10 | 주입보수 | |

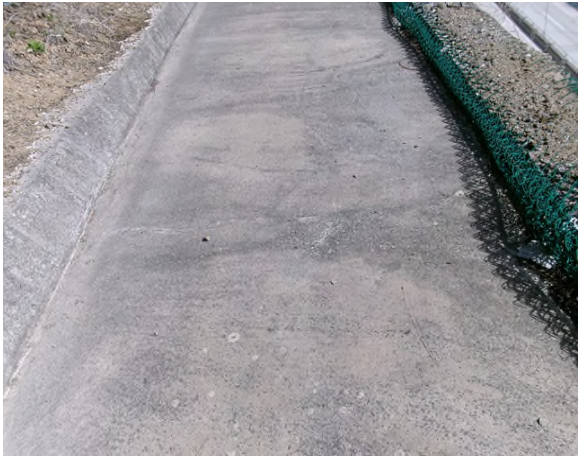
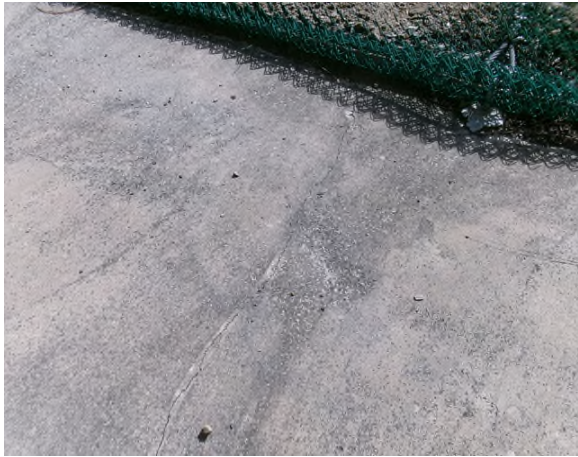
| 위 치 | STA 1+970 1소단배수로 | 위 치 | STA 1+970 1소단배수로 |

| 현 황 | 균열 (L=2.0m) | 현 황 | 균열 (L=2.0m) |

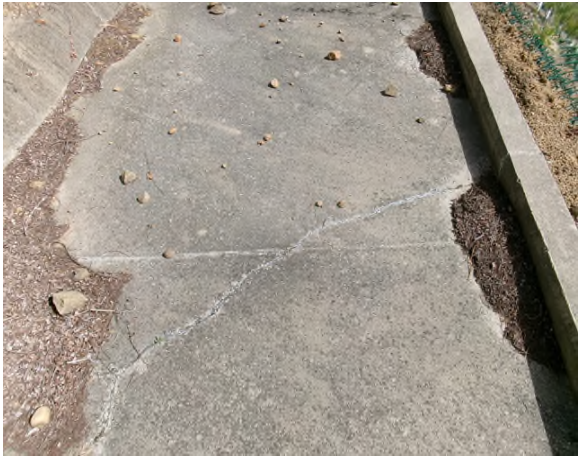
| 위 치 | STA 2+100 1소단배수로 | 위 치 | STA 2+140 산마루측구 |

| 현 황 | 망상균열 (A=20.0m×2.0m) | 현 황 | 균열 (L=1.5m) |

| 구 분 | 손상 내용 | 단위 | 물량 | 개소 | 보수방안 | 비고 |
|---|---|---|---|---|---|---|
| | 소단배수로 망상균열 | m <sup>2</sup> | 40.0 | 1 | 균열보수 | |

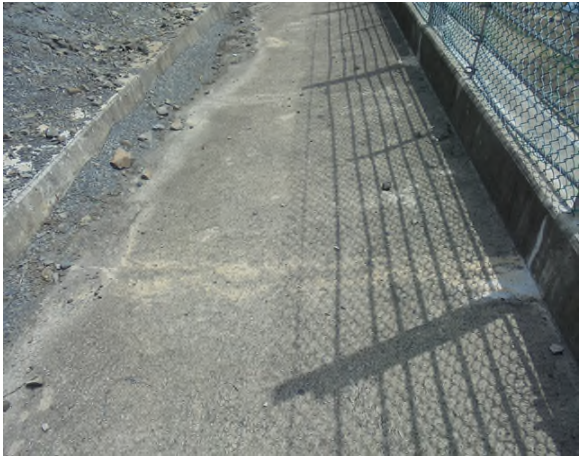
| 위 치 | 자연사면 | 위 치 | STA 0+300 1소단배수로 |

| 현 황 | 전경 | 현 황 | 균열(L=2.5m) |

| 구 분 | 손상 내용 | 단위 | 물량 | 개소 | 보수방안 | 비고 |
|---|---|---|---|---|---|---|
| 배수시설 | 소단배수로 균열 | m | 10.0 | 4 | 주입보수 | |

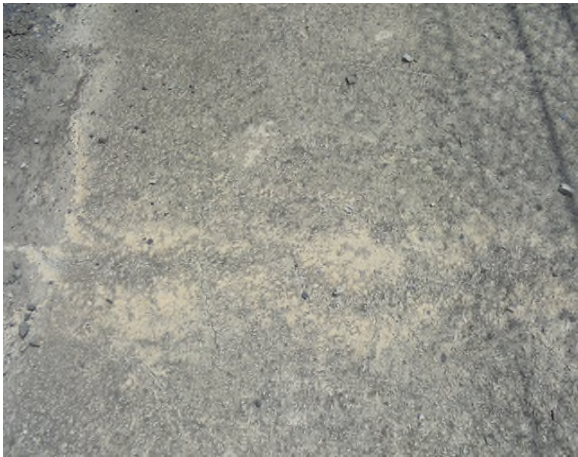
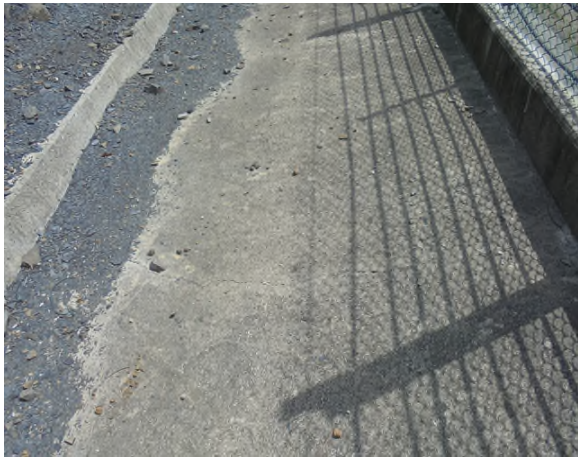
| 위 치 | STA 0+300 1소단배수로 | 위 치 | STA 0+300 1소단배수로 |

| 현 황 | 균열 (L=2.5m) | 현 황 | 균열 (L=2.5m) |

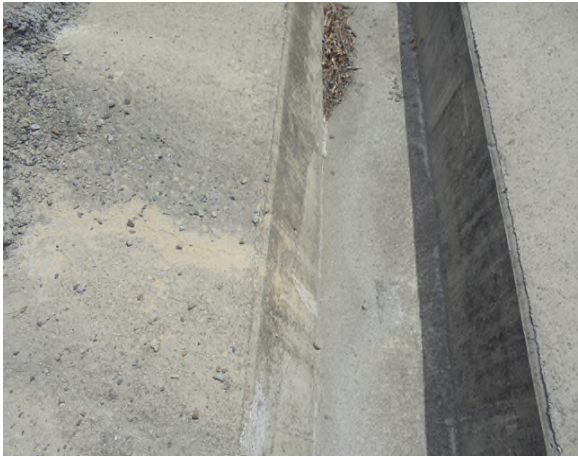
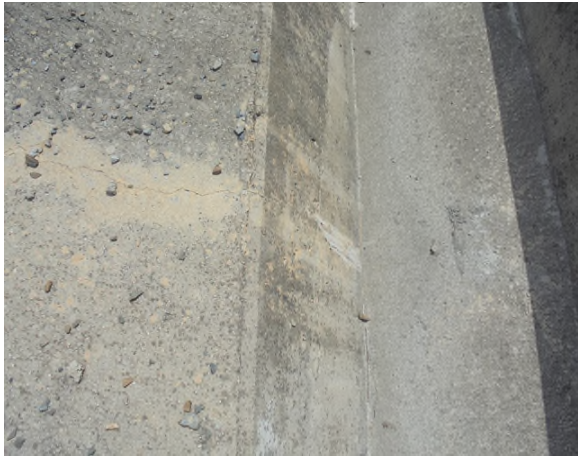
| 위 치 | STA 0+230 산마루측구 | 위 치 | STA 0+230 산마루측구 |

| 현 황 | 균열 (L=1.0m) | 현 황 | 균열 (L=1.0m) |

| 구 분 | 손상 내용 | 단위 | 물량 | 개소 | 보수방안 | 비고 |
|---|---|---|---|---|---|---|
| | 산마루측구 균열 | m | 1.0 | 1 | 주입보수 | |

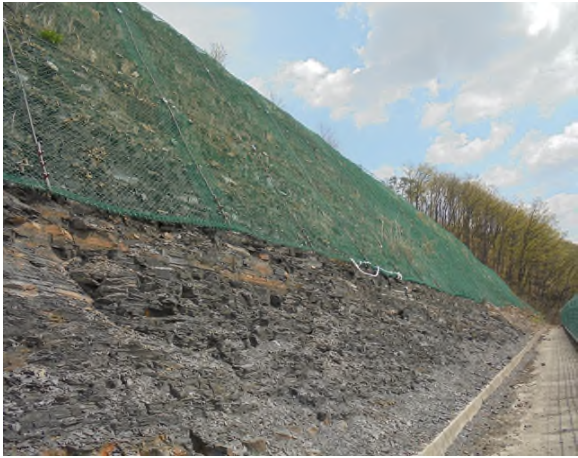
| 위 치 | 전구간 | 위 치 | 1소단배수로 전구간 |

| 현 황 | 심한 풍화 | 현 황 | 낙석퇴적 |

| 점검내용 | | 점 검 결 과 | | | | |
|---|---|---|---|---|---|---|
| 점검자<br>의견 | | <p>상주절토 35 사면은 사면 전반에 걸쳐 보호공, 식생공, 배수시설이 설치되어 있으며, 풍화등급은 약한풍화(SW) ~ 심한풍화(HW) 정도이다. 상부자연사면 및 사면부는 손상이 없는 양호한 상태이나, 심한풍화는 지속적인 지표수유입 및 동결융해작용으로 충전물유실이 발생하여 이완암이 발생할 수 있으므로, 주기적인 점검을 통한 유지관리가 필요하다. 배수시설에 발생한 기 손상인 균열에 대해 균열보수를 실시하고, 토사퇴적은 원활한 배수를 위해 정비가 필요하다. 사면보호/보강시설은 기능발휘에 큰 문제가 없는 양호한 상태로 조사되었다.</p> | | | | |

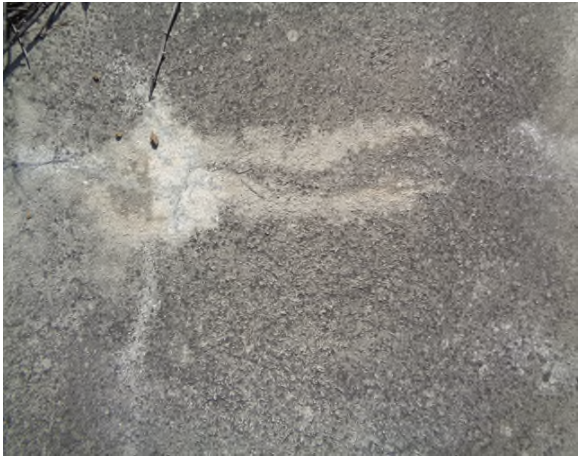
| 위 치 | STA 53.38k 1소단배수로 | 위 치 | STA 53.68k 2단 |

| 현 황 | 균열(L=2.0m) | 현 황 | 녹생토유실(A=10.0m×5.0m×2EA) |

| 구 분 | 손상 내용 | 단위 | 물량 | 개소 | 보수방안 | 비고 |
|---|---|---|---|---|---|---|
| 배수시설 | 소단배수로 균열 | m | 2.0 | 1 | 주입보수 | |

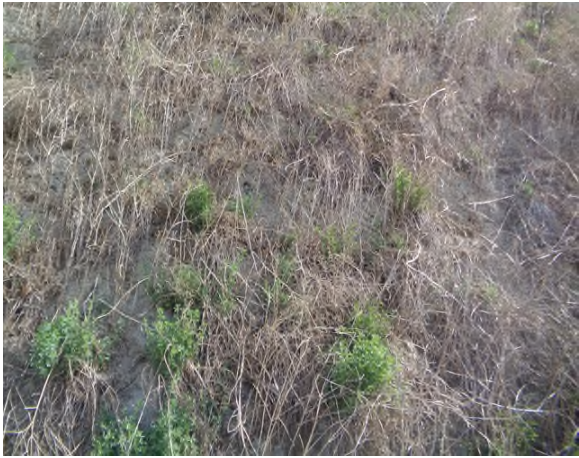
| 점검내용 | | 점 검 결 과 | | | |
|---|---|---|---|---|---|
| 점검자<br>의견 | | 상주절토 36 사면은 사면 전반에 걸쳐 식생공, 배수시설이 설치되어 있으며, 풍화등급은 약한풍화(SW) ~ 심한풍화(HW) 정도이다. 상부자연사면 계곡부는 2개소가 확인되었고, 상단에 관목류가 서식하고 있는 상태이다. 사면부 식생상태가 양호~보통인 상태로 조사되었고, 일부구간 녹생토유실이 확인되었다. 배수시설에 기 손상인 균열이 조사되었으나, 배수기능에 큰 문제는 없는 상태로 확인되었으며, 부재의 내구성 확보 차원의 균열보수를 실시하는 유지관리가 필요하다. 사면 보호/보강시설은 기능발휘에 큰 문제가 없는 양호한 상태로 조사되었다. | | | |

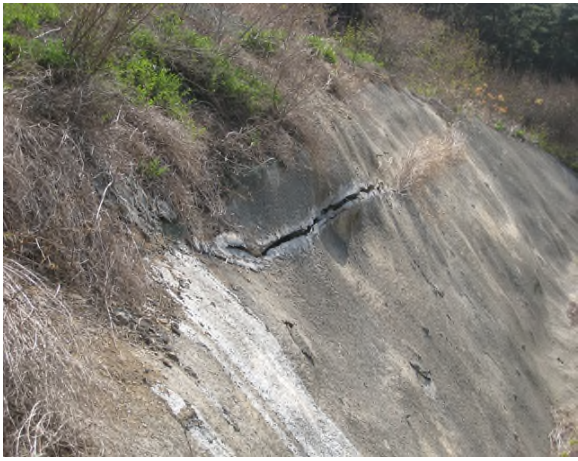
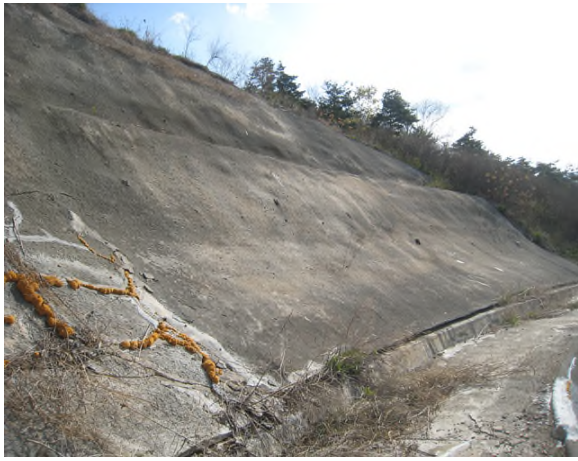
| 위 치 | STA 54.580k 3단 숏크리트 | 위 치 | STA 54.580k 3단 숏크리트 |

| 현 황 | 들뜸 (A=20.0m×10.0m) | 현 황 | 들뜸 (A=20.0m×10.0m) |

| 점검내용 | | 점 검 결 과 | | | |
|---|---|---|---|---|--|
| 점검자<br>의견 | <p>상주절토 37 사면은 사면에 보호/보강공 및 식생공이 시공되어 있으며, 암의 풍화등급은 약한풍화(SW) ~ 심한풍화(HW) 정도이다. 상부자연사면 절토부의 경우 현재 절토부는 양호하나, 사면부로 지표수유입 가능성이 있으므로 측구설치가 요망된다. 소단배수로에 발생한 균열은 주입보수가 필요하며, 배수시설의 배수기능은 양호한 것으로 확인되었다. 사면보호/보강시설은 기능발휘에 문제가 없으나, 54.580k 부근의 숏크리트 들뜸이 확인되었고, 상부로부터의 지표수 및 침투수 등에 의한 손상으로 사면의 안정성을 위해 단면보수 또는 숏크리트 재설치 등의 유지관리가 필요하다.</p> | | | | |

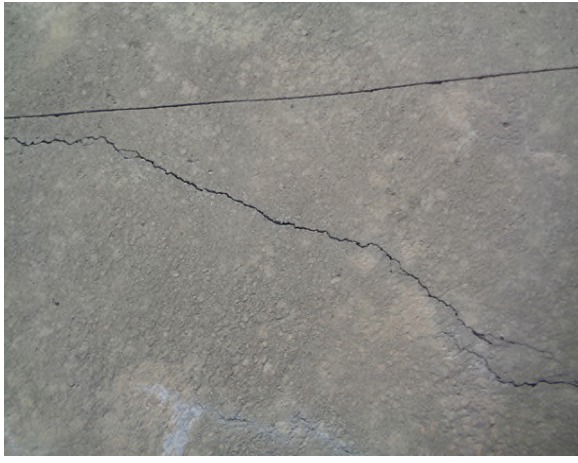
| 위 치 | STA 54.09k 1소단배수로 | 위 치 | STA 54.37k 1소단배수로 |

| 현 황 | 균열 (L=1.5m) | 현 황 | 균열 (L=2.0m) |

| 구 분 | 점검 결과 | 보수·보강 방안 |
|---|---|---|
| 배수시설 | 소단배수로 균열 | 주입보수 |

| 구 분 | 손상 내용 | 단위 | 물량 | 개소 | 보수방안 | 비고 |
|---|---|---|---|---|---|---|
| 배수시설 | 소단배수로 균열 | m | 20.0 | 1 | 주입보수 | |

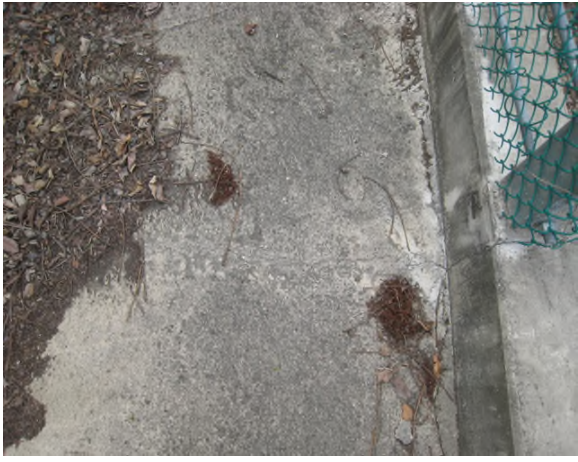
| 위 치 | STA 54.74k 1소단배수로 | 위 치 | STA 54.74k 1소단배수로 |
| 현 황 | 균열 (L=2.0m) | 현 황 | 파손 (A=0.4m×0.5m) |

| 구 분 | 점검 결과 | 보수·보강 방안 |
|---|---|---|
| 배수시설 | 소단배수로 균열<br>소단배수로 파손<br>소단배수로 토사퇴적<br>산마루측구 균열<br>산마루측구 파손 | 주입보수<br>단면보수<br>정비<br>주입보수<br>단면보수 |

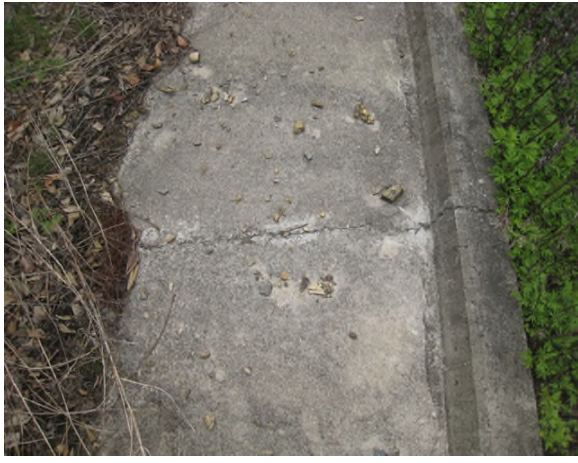
| 위 치 | STA 54.87k 1소단배수로 | 위 치 | STA 54.89k 1소단배수로 |
| 현 황 | 균열 (L=2.0m) | 현 황 | 균열 (L=2.0m) |

| 구 분 | 손상 내용 | 단위 | 물량 | 개소 | 보수방안 | 비고 |
|---|---|---|---|---|---|---|
| 배수시설 | 소단배수로 균열 | m | 14.0 | 7 | 주입보수 | |

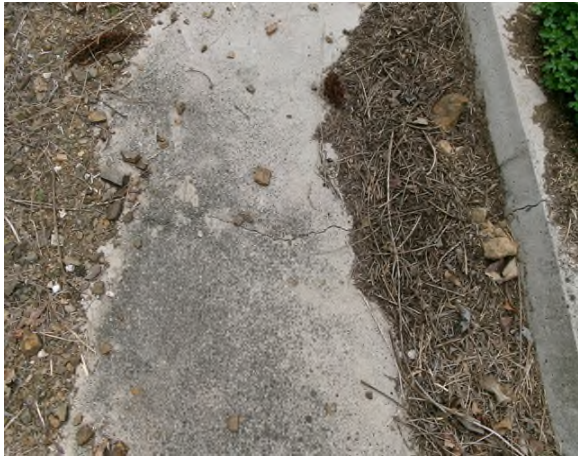
| 위 치 | 소단배수로 | 위 치 | STA 55.33k 1소단배수로 |
| 현 황 | 전경 | 현 황 | 균열(L=2.0m) |

| 구 분 | 점검 결과 | 보수·보강 방안 |
|---|---|---|
| 배수시설 | 소단배수로 균열<br>소단배수로 토사퇴적<br>산마루측구 균열 | 주입보수<br>정비<br>주입보수 |

| 구 분 | 손상 내용 | 단위 | 물량 | 개소 | 보수방안 | 비고 |
|---|---|---|---|---|---|---|
| 배수시설 | 소단배수로 균열 | m | 10.0 | 5 | 주입보수 | |

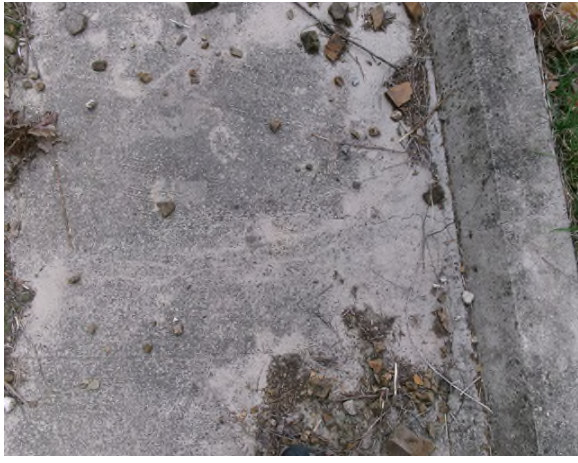
| 위 치 | STA 55.35k 소단배수로 | 위 치 | STA 55.40k 1소단배수로 |
| 현 황 | 토사퇴적(L=50.0m) | 현 황 | 균열(L=2.0m) |

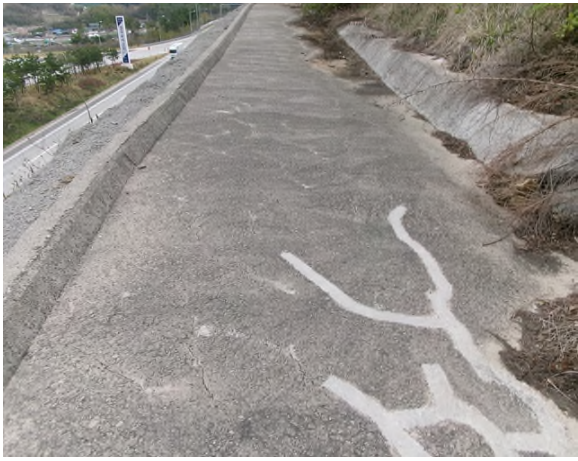
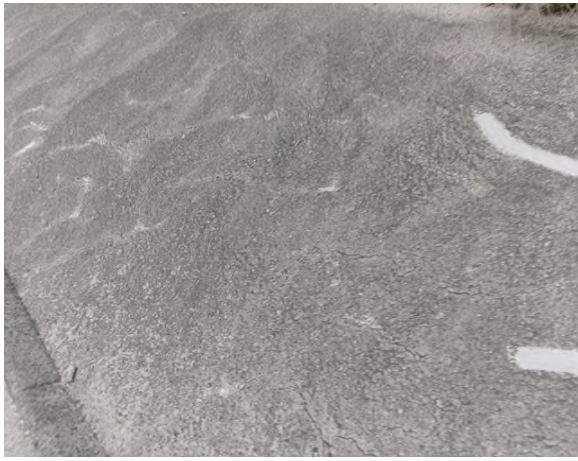
| 위 치 | STA 56.14k 1소단배수로 | 위 치 | STA 56.14k 1소단배수로 |

| 현 황 | 균열(L=20.0m) | 현 황 | 균열(L=20.0m) |

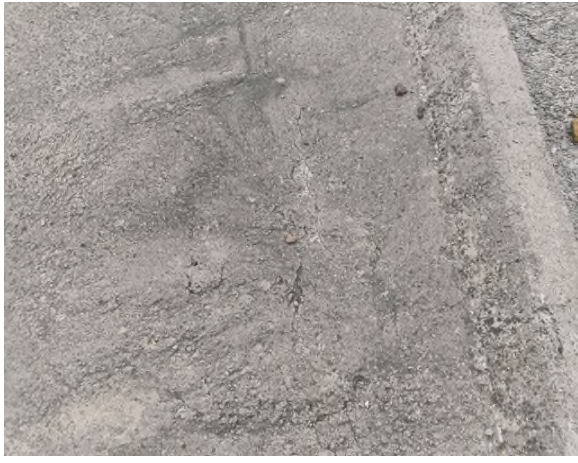
| 위 치 | STA 56.30k 1소단배수로 | 위 치 | STA 56.31k 1소단배수로 |

| 현 황 | 균열(L=14.0m) | 현 황 | 균열(L=10.0m) |

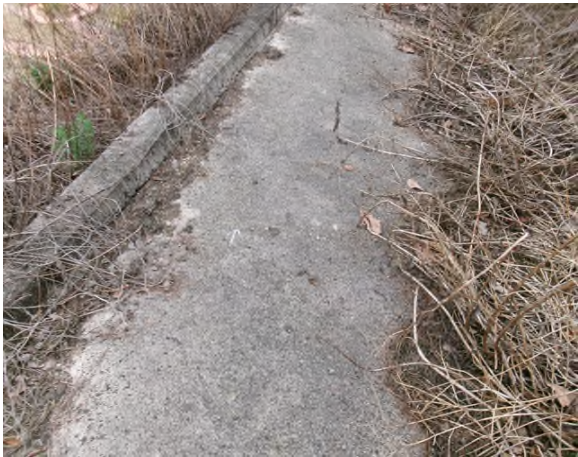
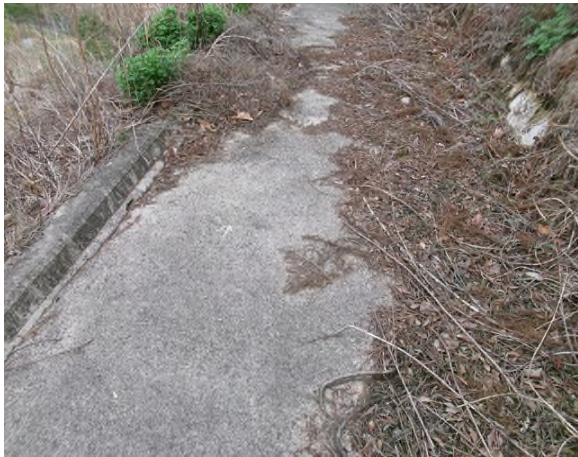
| 위 치 | STA 57.89k 1소단배수로 | 위 치 | STA 57.89k 1소단배수로 |

| 현 황 | 균열(L=3.0m) | 현 황 | 균열(L=3.0m) |

| 구 분 | 손상 내용 | 단위 | 물량 | 개소 | 보수방안 | 비고 |
|---|---|---|---|---|---|---|
| 배수시설 | 소단배수로 균열 | m | 9.0 | 3 | 주입보수 | |

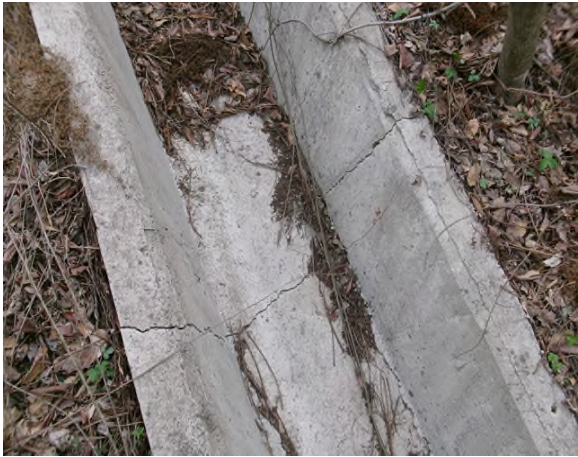
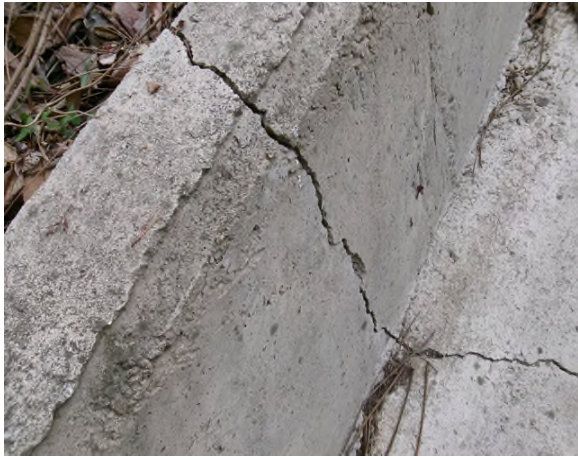
| 위 치 | STA 57.92k 산마루측구 | 위 치 | STA 57.92k 산마루측구 |

| 현 황 | 파손(A=0.15㎡) | 현 황 | 파손(A=0.15㎡) |

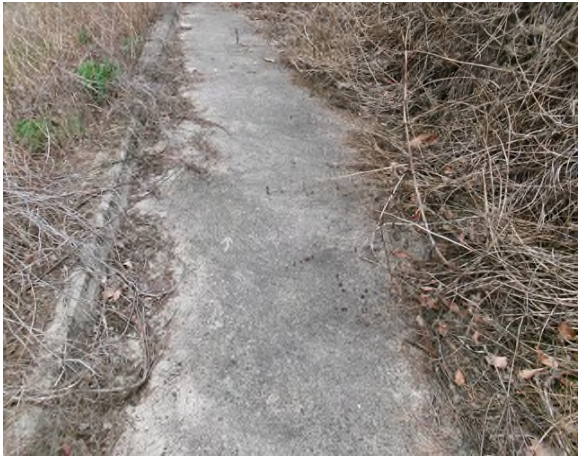
| 위 치 | STA 57.88k 1소단배수로 | 위 치 | STA 57.93k 2단 |

| 현 황 | 균열(L=3.0m) | 현 황 | 식생공유실(A=8.0㎡)-상태양호 |

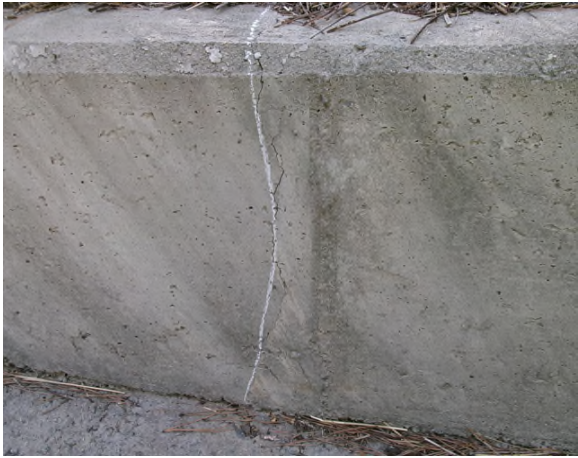
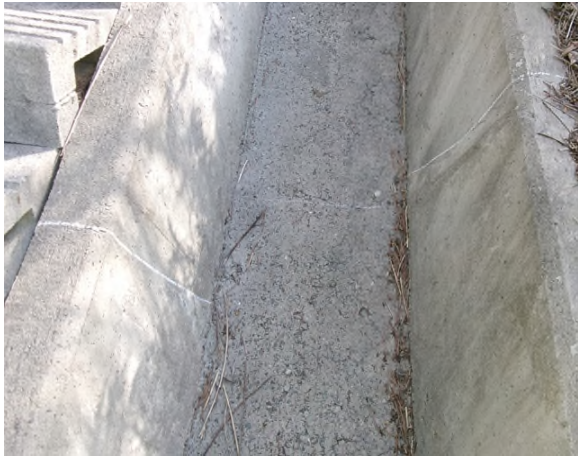
| 위 치 | STA 58.64k 산마루측구 | 위 치 | STA 58.64k 산마루측구 |

| 현 황 | 균열 (L=1.0m) | 현 황 | 균열 (L=1.0m) |

| 점검내용 | | 점 검 결 과 | | | |
|---|---|---|---|---|---|
| 점검자<br>의견 | | 상주절토 42 사면은 사면 전반에 걸쳐 식생공, 배수시설, 보호시설이 설치되어 있으며, 풍화등급은 약한풍화(SW) ~ 심한풍화(HW) 정도이다. 상부자연사면 및 사면부는 손상이 없는 상태이며, 식생활착은 양호한 상태이다. 금회 신규 손상인 산마루측구 균열이 확인되었고, 배수시설은 부재의 내구성 확보 차원의 균열보수가 필요할 것으로 확인되었다. 사면보호/보강시설은 기능발휘에 큰 문제가 없는 양호한 상태로 조사되었다. | | | |

| 구 분 | 점검 결과 | 보수·보강 방안 |
|---|---|---|
| 배수시설 | 산마루측구 균열 | 균열보수 |

| 구 분 | 손상 내용 | 단위 | 물량 | 개소 | 보수방안 | 비고 |
|---|---|---|---|---|---|---|
| 배수시설 | 산마루측구 균열 | m | 1.0 | 1 | 균열보수 | |

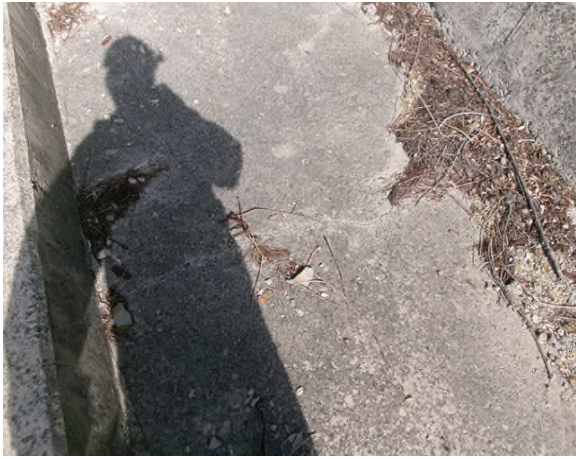
| 위 치 | STA 58.89k 1소단배수로 | 위 치 | STA 58.92~59.01k 1소단배수로 |

| 현 황 | 균열(L=2.0m) | 현 황 | 망상균열(A=3.0m×50.0m) |

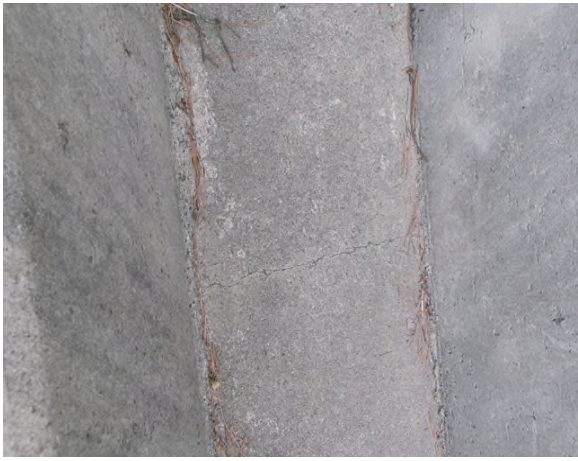
| 위 치 | STA 59.04k 산마루측구 | 위 치 | STA 59.01k 1소단배수로 |

| 현 황 | 균열 (L=0.5m) | 현 황 | 균열 (L=2.0m) |

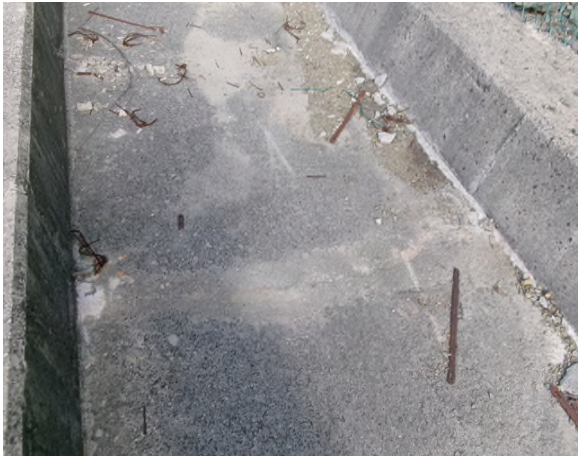
| 위 치 | STA 59.02k 1소단배수로 | 위 치 | 전구간 |

| 현 황 | 균열 (L=1.0m) | 현 황 | 이완암 우려구간 |

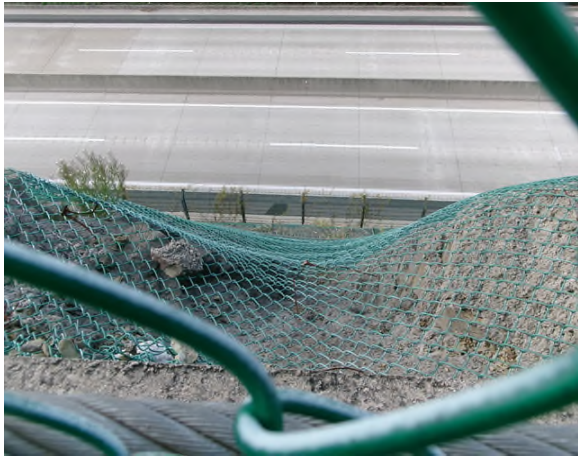
| 점검내용 | | 점 검 결 과 | | |
|---|---|---|---|---|
| 점검자<br>의견 | | 상주절토 43 사면은 사면 전반에 걸쳐 식생공, 배수시설, 보호시설이 설치되어 있으며, 풍화등급은 약한풍화(SW) ~ 보통풍화(MW) 정도이다. 상부자연사면 및 사면부는 전반적으로 양호한 상태이나, 암맥으로 인한 이완암 우려구간은 주기적인 점검을 통한 손상의 진전여부 확인 등의 유지관리가 요망된다. 배수시설에 기 손상인 균열은 균열보수를 실시하여, 배수로의 내구성 확보가 필요하다. 사면보호/보강시설은 기능발휘에 큰 문제가 없는 양호한 상태로 조사되었다. | | |

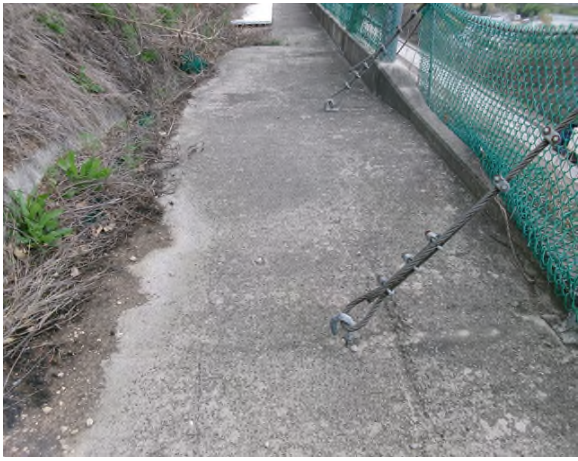
| 위 치 | STA 66.52k 1소단배수로 | 위 치 | STA 66.52k 1소단배수로 |

| 현 황 | 균열 (L=2.0m) | 현 황 | 균열 (L=2.0m) |

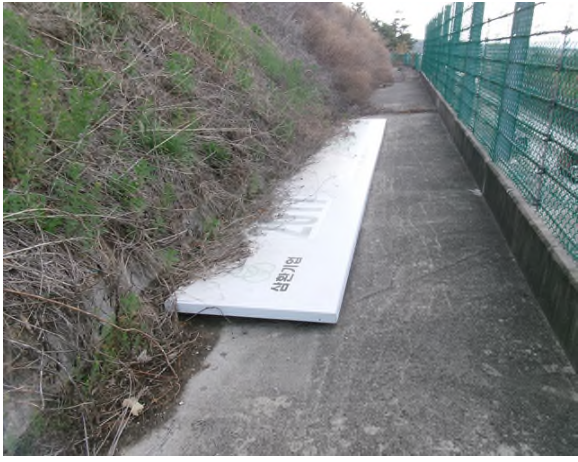
| 위 치 | STA 66.53k 1소단배수로 | 위 치 | STA 66.58k 1소단배수로 |

| 현 황 | 폐자재 적치 | 현 황 | 균열 (L=2.0m) |

| 구 분 | 점검 결과 | 보수·보강 방안 |
|---|---|---|
| 배수시설 | 소단배수로 균열<br>소단배수로 자재적치 | 주입보수<br>정리 |

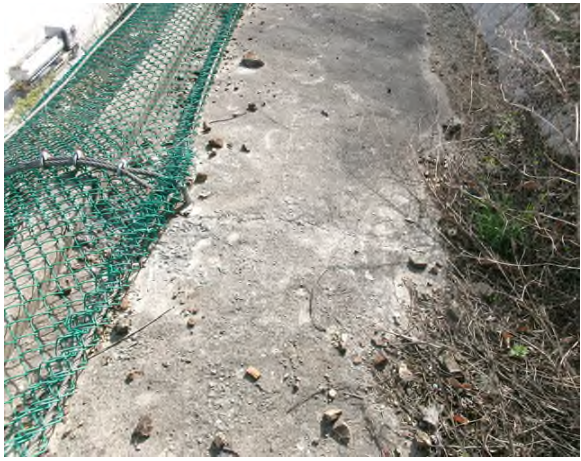
| 위 치 | STA 69.13~69.17k 1소단배수로 | 위 치 | STA 69.19k 1소단배수로 |

| 현 황 | 토사퇴적 (L=40.0m) | 현 황 | 균열 (L=2.0m) |

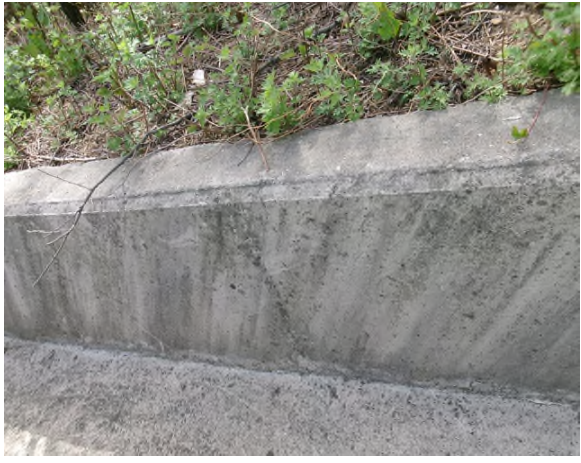
| 위 치 | STA 69.20k 1소단배수로 | 위 치 | STA 69.21k 산마루측구 |

| 현 황 | 균열 (L=2.0m) | 현 황 | 균열 (L=1.5m) |

| 구 분 | 점검 결과 | 보수·보강 방안 |
|---|---|---|
| 배수시설 | 소단배수로 균열<br>산마루측구 균열 | 주입보수<br>주입보수 |

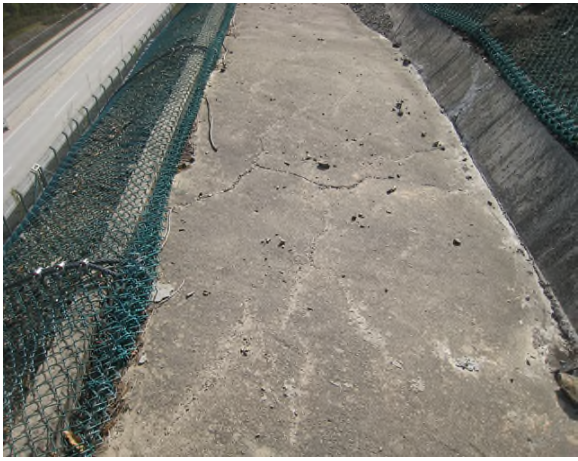
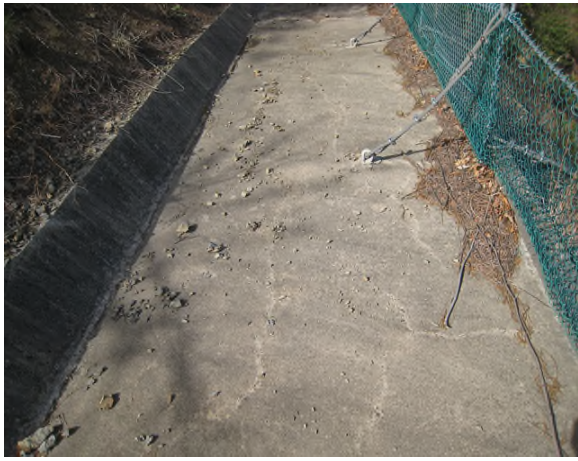
| 위 치 | STA 70.12~70.14k 1소단배수로 | 위 치 | STA 70.12~70.14k 1소단배수로 |

| 현 황 | 중균열 및 횡균열(L=40.0m) | 현 황 | 중균열 및 횡균열(L=40.0m) |

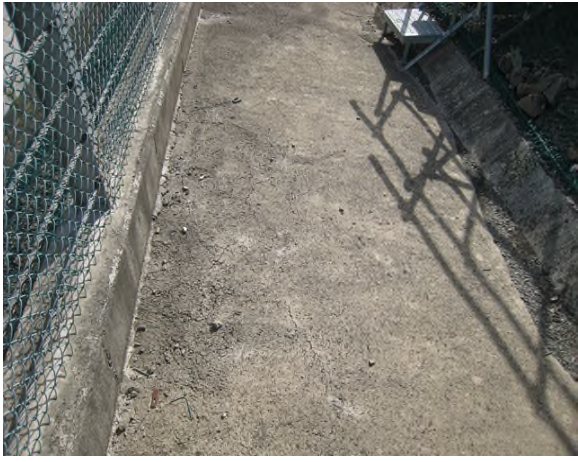
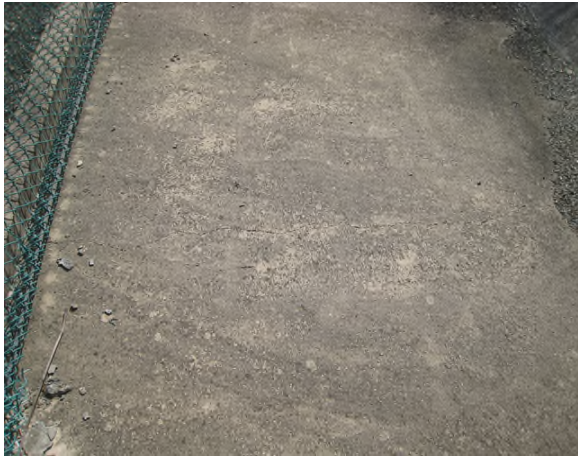
| 위 치 | STA 70.22k 1소단배수로 | 위 치 | STA 70.22k 1소단배수로 |

| 현 황 | 중균열 및 횡균열(L=2.0m) | 현 황 | 중균열 및 횡균열(L=2.0m) |

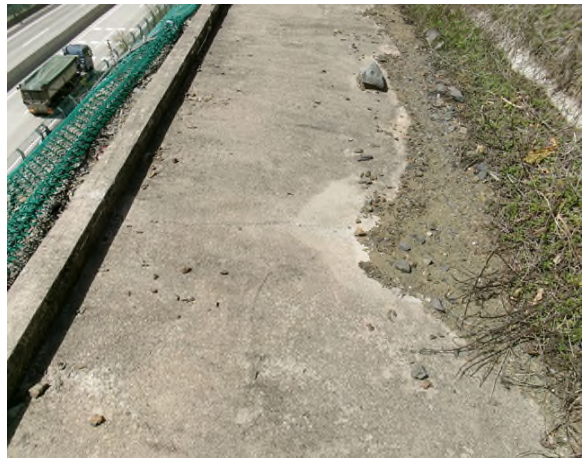
| 위 치 | STA 70.65k 1소단배수로 | 위 치 | STA 70.68k 1소단배수로 |
| 현 황 | 균열(L=2.0m) | 현 황 | 토사 및 낙석퇴적 |

| 구 분 | 점검 결과 | 보수·보강 방안 |
|---|---|---|
| 배수시설 | 소단배수로 균열<br>소단배수로 토사퇴적<br>산마루측구 균열<br>산마루측구 재료분리 | 주입보수<br>정비<br>주입보수<br>단면보수 |

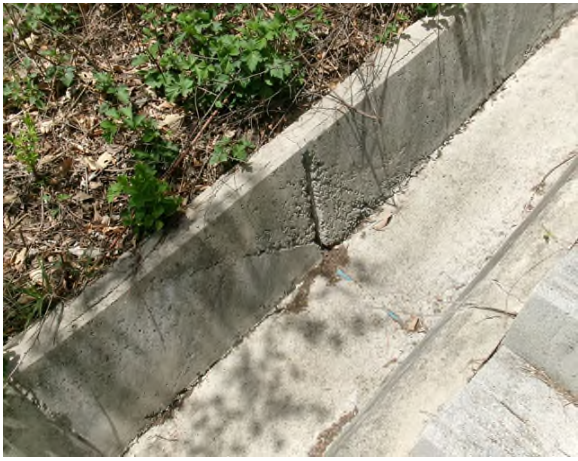
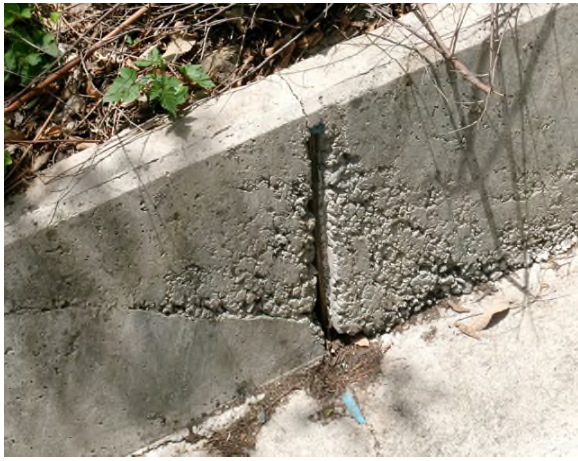
| 위 치 | STA 70.75k 산마루측구 | 위 치 | STA 70.75k 산마루측구 |

| 현 황 | 재료분리 (A=0.4m×0.5m) | 현 황 | 재료분리 (A=0.4m×0.5m) |

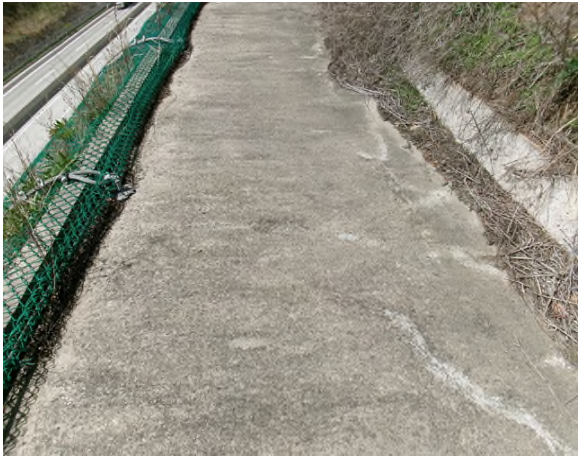
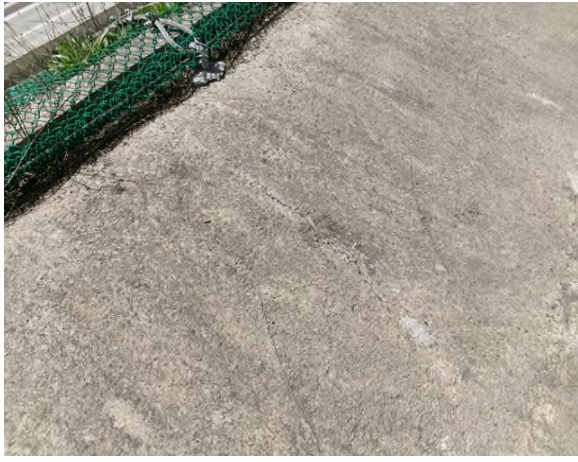
| 위 치 | STA 70.74k 1소단배수로 | 위 치 | STA 70.74k 1소단배수로 |

| 현 황 | 균열 (L=2.0m) | 현 황 | 균열 (L=2.0m) |

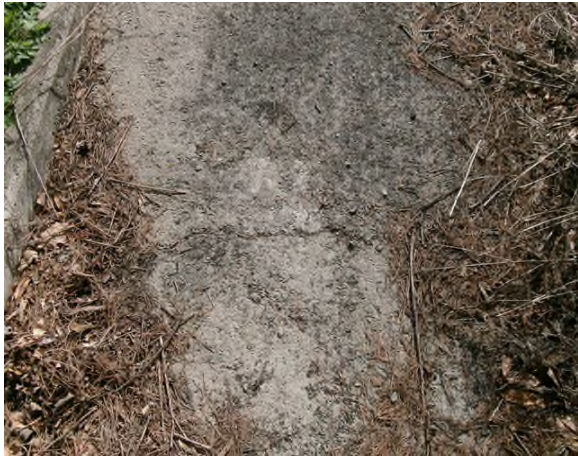
| 위 치 | 소단배수로 | 위 치 | STA 71.09k 1소단배수로 |
| 현 황 | 전경 | 현 황 | 균열(L=2.0m) |

| 구 분 | 점검 결과 | 보수·보강 방안 |
|---|---|---|
| 배수시설 | 소단배수로 균열<br>산마루측구 균열 | 주입보수<br>주입보수 |

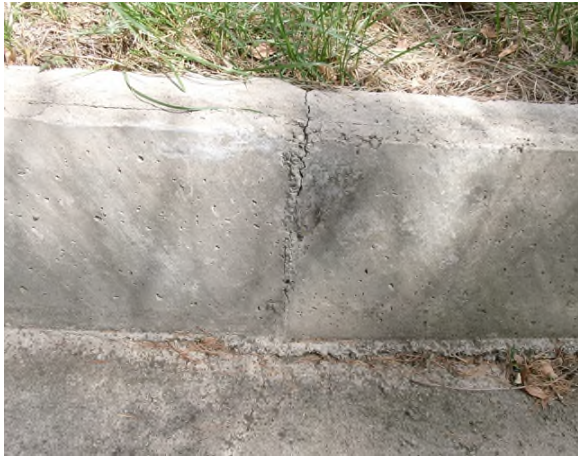
| 위 치 | STA 71.12k 1소단배수로 | 위 치 | STA 71.13k 산마루측구 |
| 현 황 | 균열(L=1.0m) | 현 황 | 균열(L=1.5m) |

| 구 분 | 손상 내용 | 단위 | 물량 | 개소 | 보수방안 | 비고 |
|---|---|---|---|---|---|---|
| | 산마루측구 균열 | m | 1.5 | 1 | 주입보수 | |

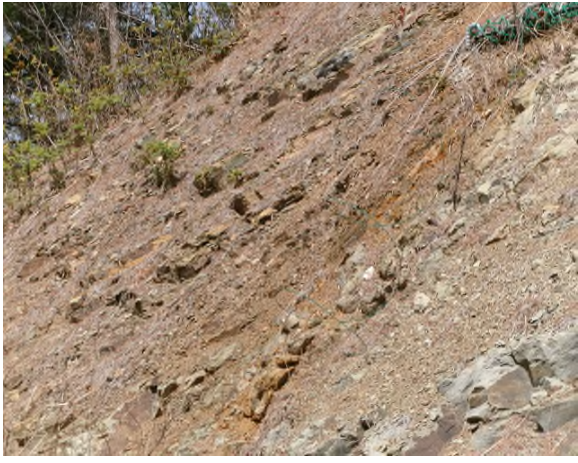
| 위 치 | STA 71.05~71.08k 1단 사면 | 위 치 | STA 71.05~71.08k 1단 사면 |

| 현 황 | 심한풍화 | 현 황 | 심한풍화 |

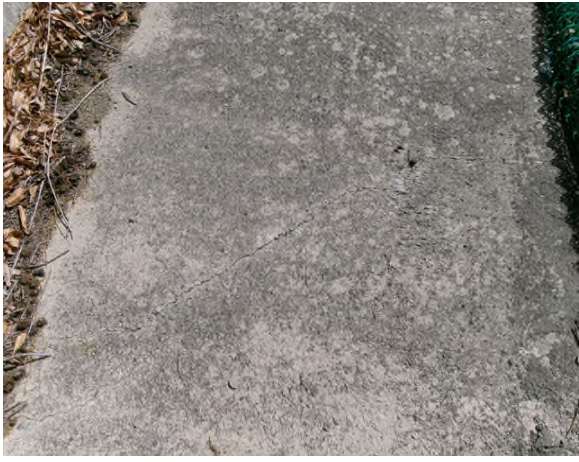
| 위 치 | 산마루측구 | 위 치 | STA 71.54k 1소단배수로 |

| 현 황 | 전경 | 현 황 | 균열 (L=2.0m) |

| 점검내용 | | 점 검 결 과 | | | |
|---|---|---|---|---|---|
| | | 상세현황<br>(위치/규모) | · 소단배수로 균열 (L=4.0m, 2ea) | | |

| 구 분 | 점검 결과 | 보수·보강 방안 |
|---|---|---|
| 배수시설 | 소단배수로 균열 | 주입보수 |

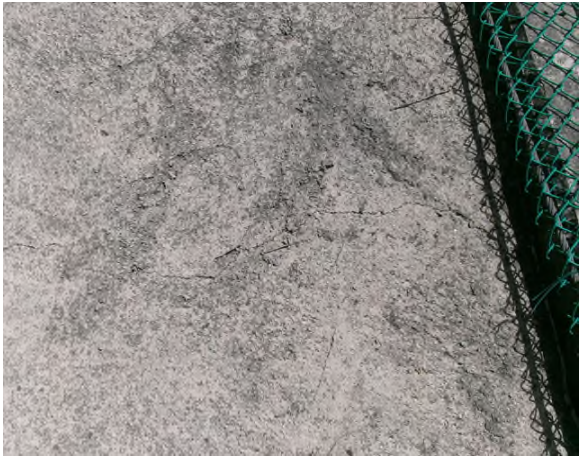
| 위 치 | STA 71.55k 2단 | 위 치 | STA 71.60k 1소단배수로 |

| 현 황 | 심한풍화 | 현 황 | 균열 (L=2.0m) |

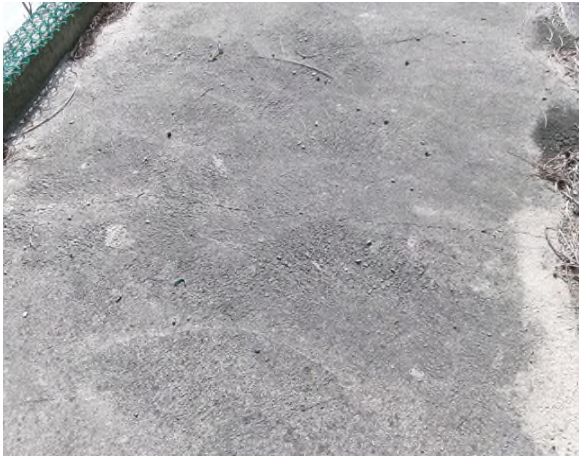
| 위 치 | 소단배수로 | 위 치 | STA 72.46k 1소단배수로 |

| 현 황 | 전경 | 현 황 | 균열(L=3.0m) |

| 점검내용 | | 점 검 결 과 | | |
|---|---|---|---|---|
| | | 상세현황<br>(위치/규모) | · 소단배수로 균열 (L=8.0m, 6ea)<br>· 산마루측구 균열 (L=1.5m, 1ea) | |

| 구 분 | 점검 결과 | 보수·보강 방안 |
|---|---|---|
| 배수시설 | 소단배수로 균열 | 주입보수 |

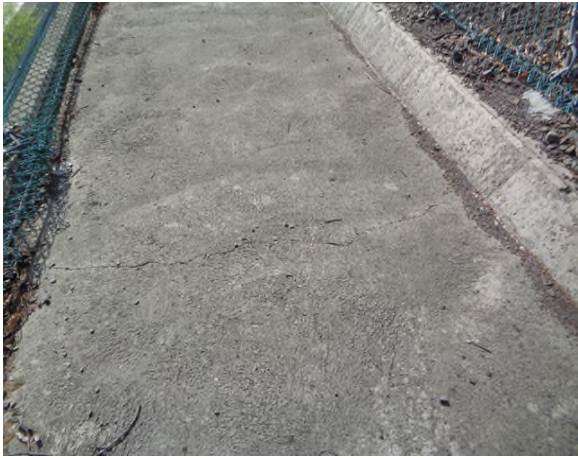
| 위 치 | STA 73.46k 1소단배수로 | 위 치 | STA 73.49k 1소단배수로 |

| 현 황 | 균열 (L=2.0m) | 현 황 | 균열 (L=2.0m) |

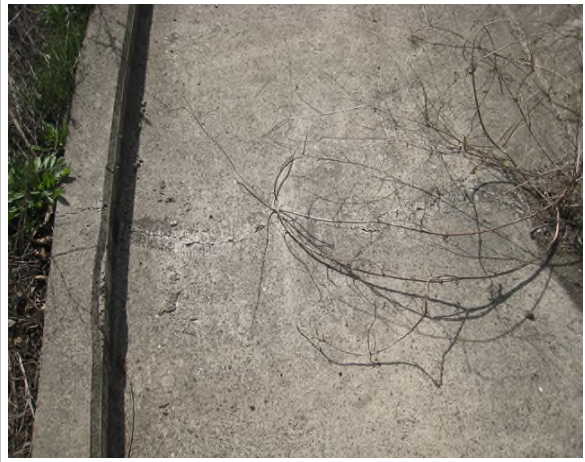
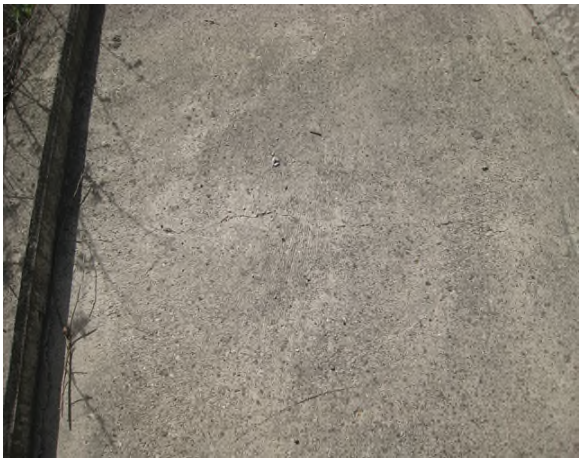
| 위 치 | STA 74.40k 1소단배수로 | 위 치 | STA 74.40k 1소단배수로 |

| 현 황 | 균열(L=0.5m) | 현 황 | 균열(L=0.5m) |

| 구 분 | 손상 내용 | 단위 | 물량 | 개소 | 보수방안 | 비고 |
|---|---|---|---|---|---|---|
| 배수시설 | 소단배수로 균열 | m | 18.0 | 11 | 주입보수 | |

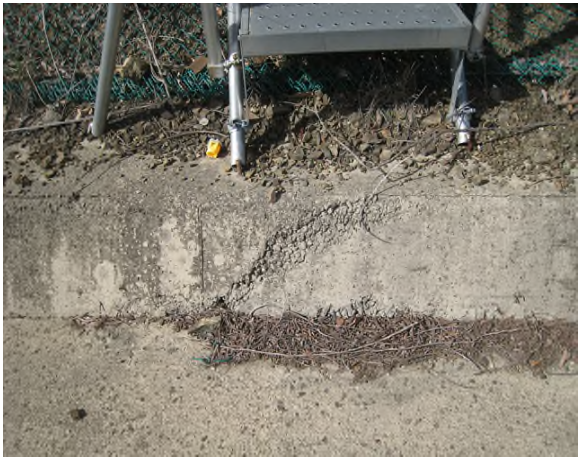
| 위 치 | STA 74.42k 1소단배수로 | 위 치 | STA 74.46k 3단 |
| 현 황 | 재료분리 (A=0.5m×0.5m) | 현 황 | 표층유실 (A=20.0m×10.0m) |

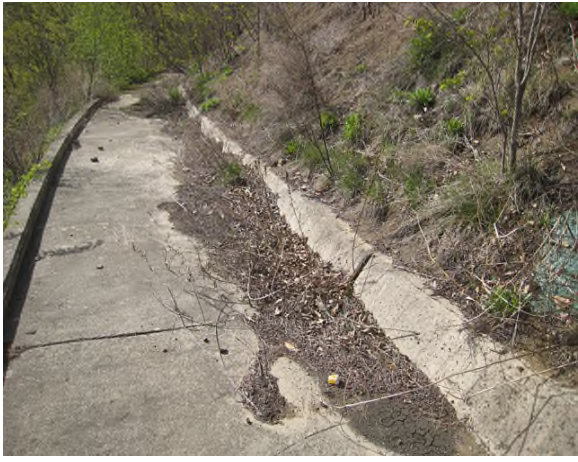
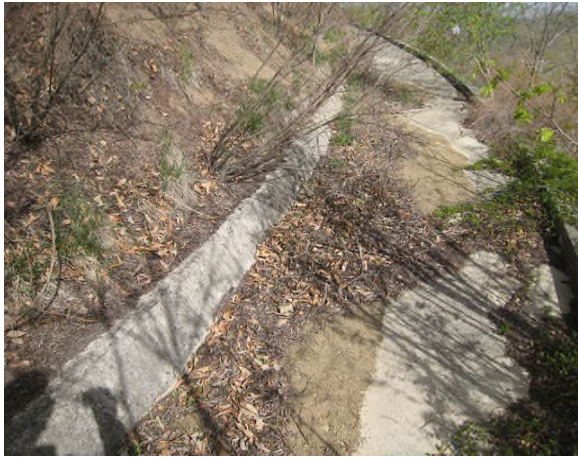
| 위 치 | STA 74.45k 1소단배수로 | 위 치 | STA 74.45k 1소단배수로 |

| 현 황 | 토사퇴적 (A=10.0m×0.5m) | 현 황 | 토사퇴적 (A=10.0m×0.5m) |

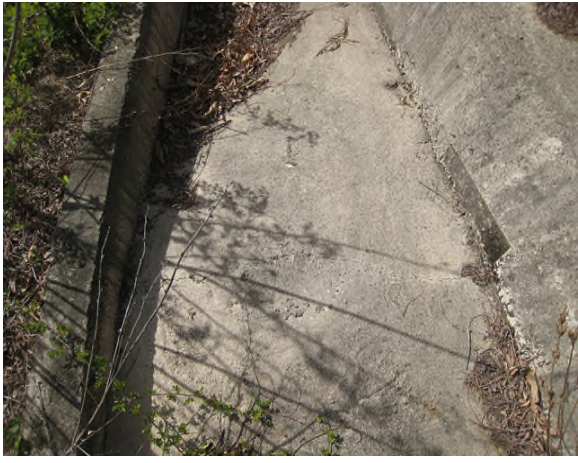
| 위 치 | STA 74.48k 1소단배수로 | 위 치 | — |

| 현 황 | 균열 (L=1.0m) | 현 황 | — |

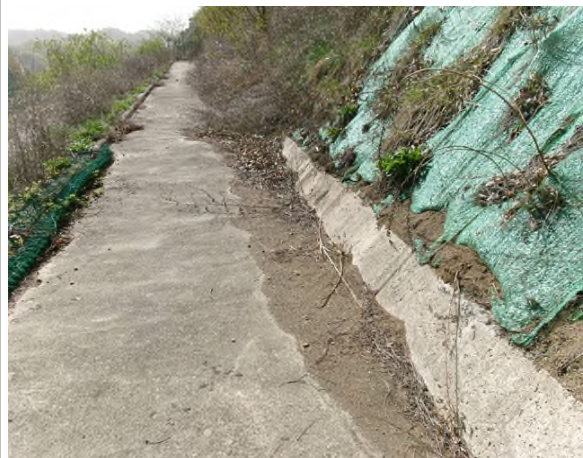
| 위 치 | STA 74.78~74.86k 1소단배수로 | 위 치 | STA 74.84k 3단 사면 |
| 현 황 | 토사퇴적(L=80.0m) | 현 황 | 임시보수 |

| 구 분 | 점검 결과 | 보수·보강 방안 |
|---|---|---|
| 배수시설 | 소단배수로 토사퇴적<br>산마루측구 균열 | 정비<br>주입보수 |

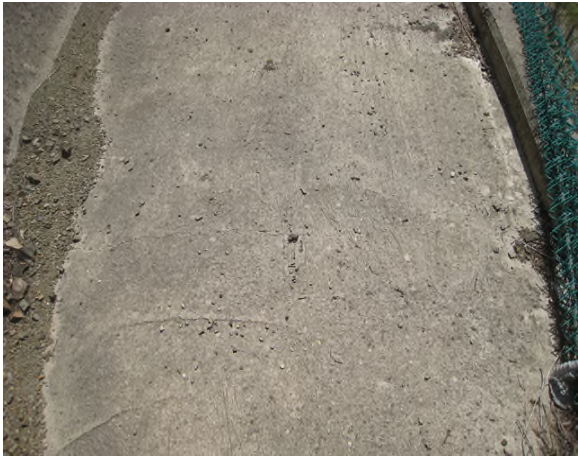
| 위 치 | STA 75.00k 소단배수로 | 위 치 | STA 75.01k 소단배수로 |
| 현 황 | 균열 (L=1.0m) | 현 황 | 망상균열 |

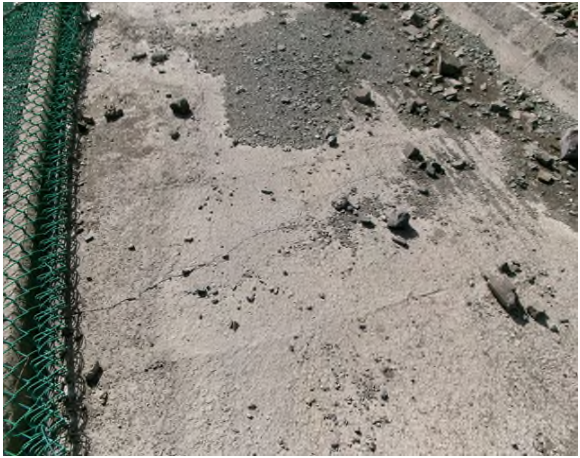
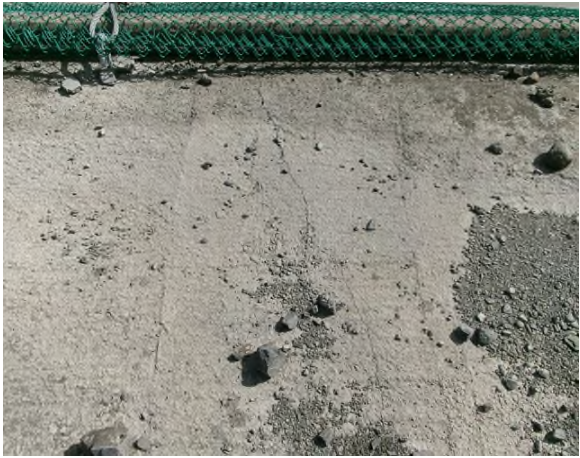
| 위 치 | STA 75.21k 1소단배수로 | 위 치 | STA 75.21k 1소단배수로 |

| 현 황 | 균열 (L=2.0m) | 현 황 | 균열 (L=2.0m) |

| 구 분 | 손상 내용 | 단위 | 물량 | 개소 | 보수방안 | 비고 |
|---|---|---|---|---|---|---|
| 배수시설 | 소단배수로 균열 | m | 2.0 | 1 | 주입보수 | |

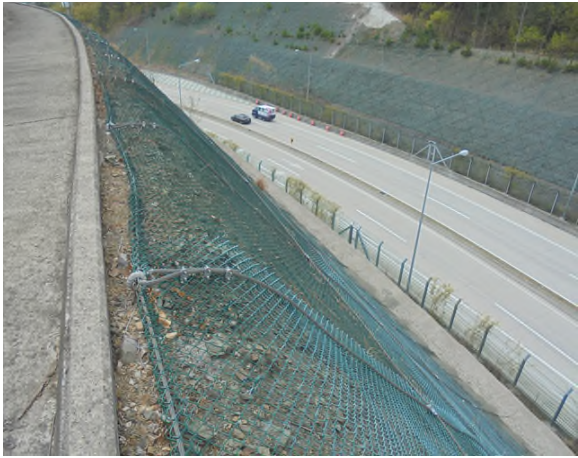
| 위 치 | STA 1+18 3단 | 위 치 | STA 1+06 1소단배수로 |

| 현 황 | 심한풍화 | 현 황 | 균열(L=1.0m) |

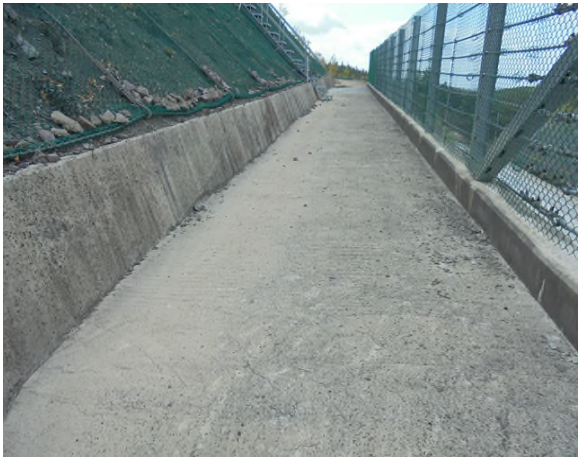
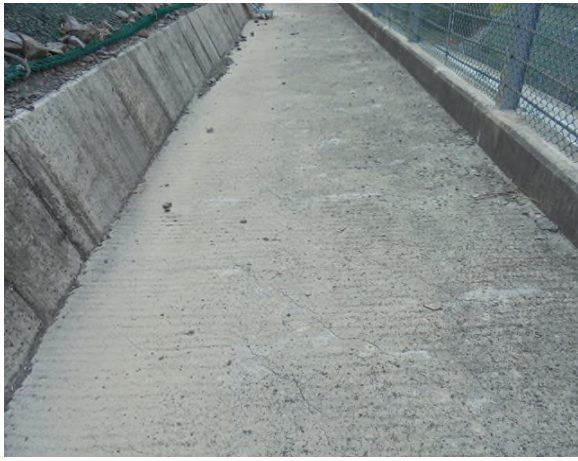
| 위 치 | STA 1+24 1소단배수로 | 위 치 | STA 1+24 1소단배수로 |

| 현 황 | 망상균열 (A=20.0m×2.0m) | 현 황 | 망상균열 (A=20.0m×2.0m) |

| 구 분 | 손상 내용 | 단위 | 물량 | 개소 | 보수방안 | 비고 |
|---|---|---|---|---|---|---|
| | 소단배수로 망상균열 | m <sup>2</sup> | 40.0 | 1 | 표면보수 | |

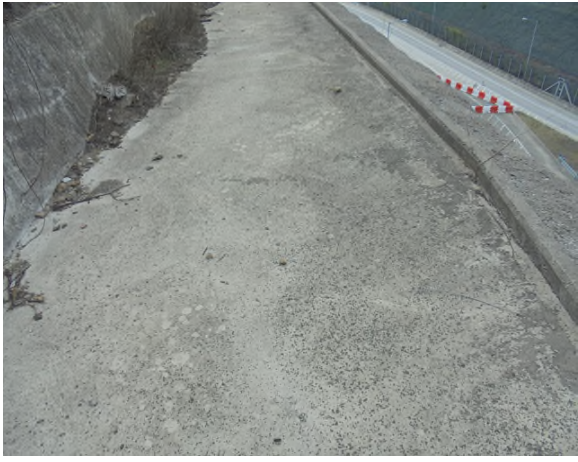
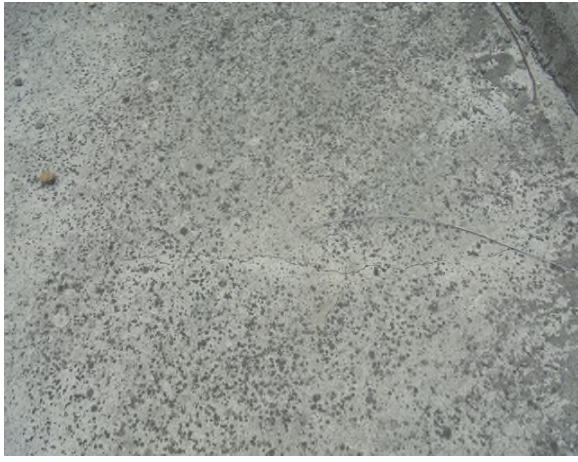
| 위 치 | STA 1+28 1소단배수로 | 위 치 | STA 1+28 1소단배수로 |

| 현 황 | 균열 (L=2.0m) | 현 황 | 균열 (L=2.0m) |

| 구 분 | 손상 내용 | 단위 | 물량 | 개소 | 보수방안 | 비고 |
|---|---|---|---|---|---|---|
| 배수시설 | 소단배수로 균열 | m | 14.0 | 10 | 주입보수 | |

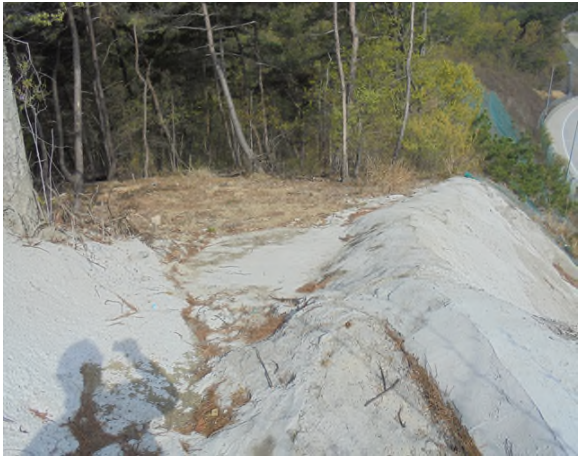
| 위 치 | STA 0+950 2단 사면 | 위 치 | STA 0+890 1소단배수로 |

| 현 황 | 숏크리트 상단 파손 보수 | 현 황 | 균열(L=0.5m) |

| 점검내용 | | 점 검 결 과 | | |
|---|---|---|---|---|
| 점검자 의견 | | 영천절토 59 사면은 사면 전반에 걸쳐 식생공, 배수시설, 보호시설이 설치되어 있으며, 풍화등급은 약한풍화(SW) ~ 심한풍화(HW) 정도이다. 심한풍화구간 0.950k에 발생한 임시보수부는 슛크리트 설치된 상태 금회 조사시 슛크리트부 보수가 확인되었다. 배수시설에 균열이 조사되었고, 배수기능에는 문제가 없으나, 배수로의 내구성 확보를 위해 균열보수가 필요하다. 사면보호/보강시설은 기능발휘에 큰 문제가 없는 양호한 상태로 조사되었다. | | |

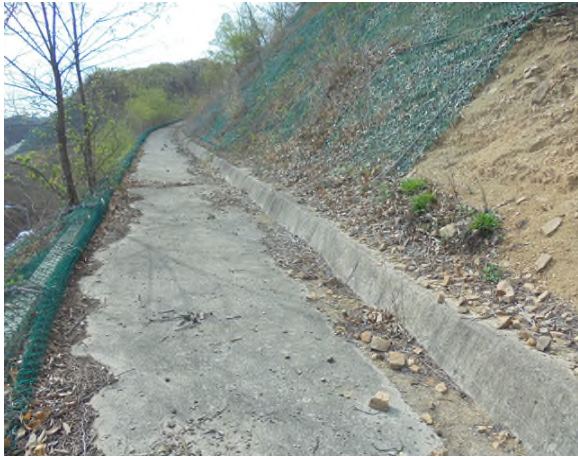
| 위 치 | 소단 배수로 | 위 치 | STA 0+20~0+24 1소단배수로 |

| 현 황 | 전경 | 현 황 | 토사 및 낙석퇴적(L=40.0m) |

| 구 분 | 점검 결과 | 보수·보강 방안 |
|---|---|---|
| 배수시설 | 소단배수로 토사퇴적<br>산마루측구 균열 | 정비<br>주입보수 |

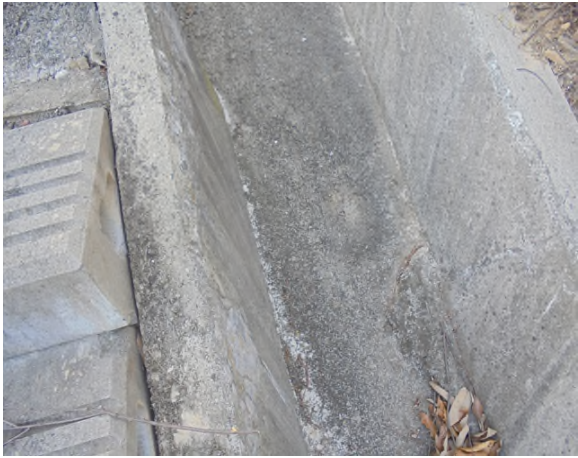
| 위 치 | STA 0+17 산마루측구 | 위 치 | STA 0+16~26 1단 |

| 현 황 | 균열(L=0.5m) | 현 황 | 심한풍화 |

| 구 분 | 손상 내용 | 단위 | 물량 | 개소 | 보수방안 | 비고 |
|---|---|---|---|---|---|---|
| | 산마루측구 균열 | m | 0.5 | 1 | 주입보수 | |

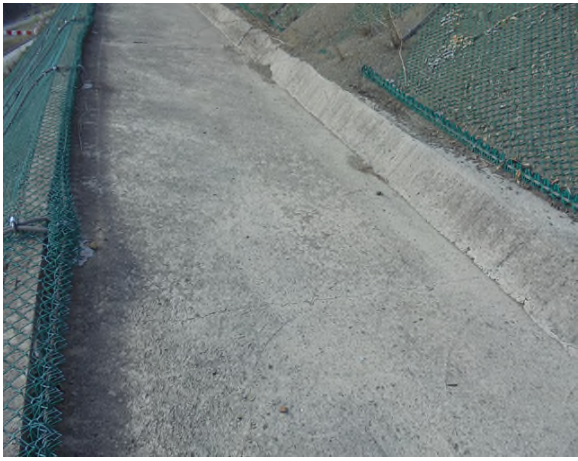
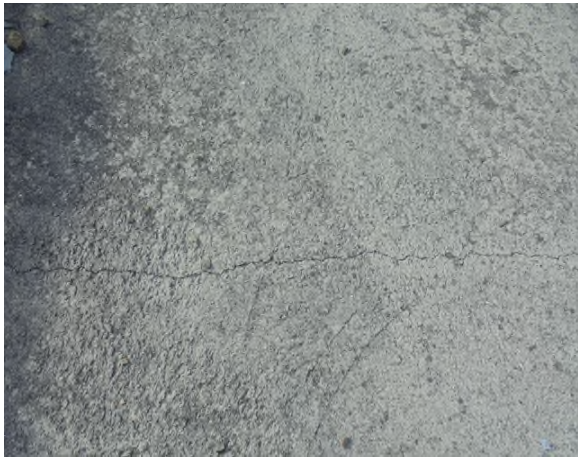
| 위 치 | STA 0+40 1소단배수로 | 위 치 | STA 0+40 1소단배수로 |

| 현 황 | 균열 (L=2.0m) | 현 황 | 균열 (L=2.0m) |

| 구 분 | 손상 내용 | 단위 | 물량 | 개소 | 보수방안 | 비고 |
|---|---|---|---|---|---|---|
| 배수시설 | 소단배수로 균열 | m | 40.0 | 11 | 주입보수 | |
