## 2.34 영천절토 34

영천절토 34 (관리이정 1.890~2.150km / 5공구 군위R-A(중앙)STA.1+890~2+150)

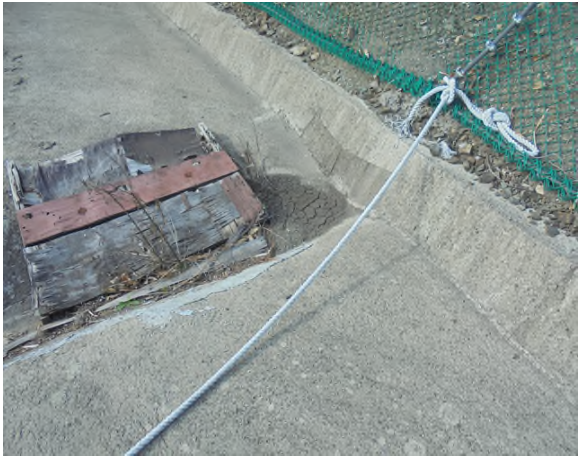
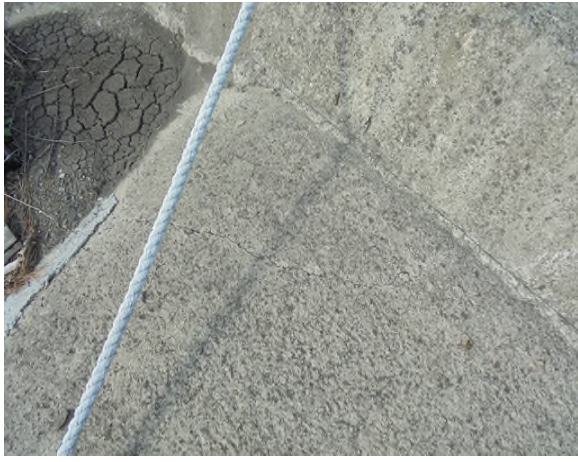
| 위 치 | STA 0+52 1소단배수로 | 위 치 | STA 0+52 1소단배수로 |

| 현 황 | 균열 (L=2.0m) | 현 황 | 균열 (L=2.0m) |

| 구 분 | 손상 내용 | 단위 | 물량 | 개소 | 보수방안 | 비고 |
|---|---|---|---|---|---|---|
| 배수시설 | 소단배수로 균열 | m | 40.0 | 11 | 주입보수 | |

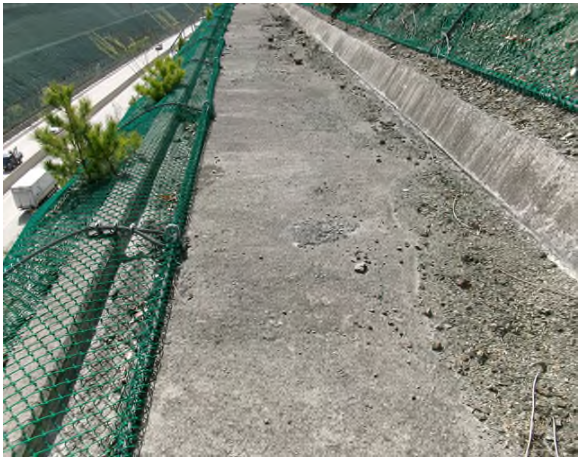
| 위 치 | STA 89.57k 1소단배수로 | 위 치 | STA 89.57k 1단 |

| 현 황 | 토사퇴적(L=60.0m) | 현 황 | 심한풍화 |

| 구 분 | 점검 결과 | 보수·보강 방안 |
|---|---|---|
| 배수시설 | 소단배수로 균열<br>소단배수로 토사퇴적<br>산마루측구 재료분리 | 주입보수<br>정비<br>단면보수 |

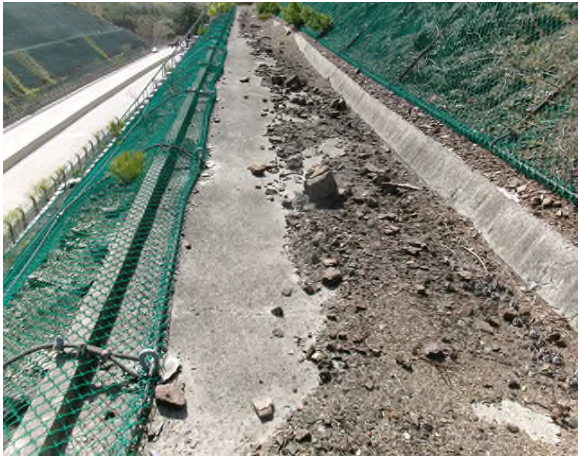
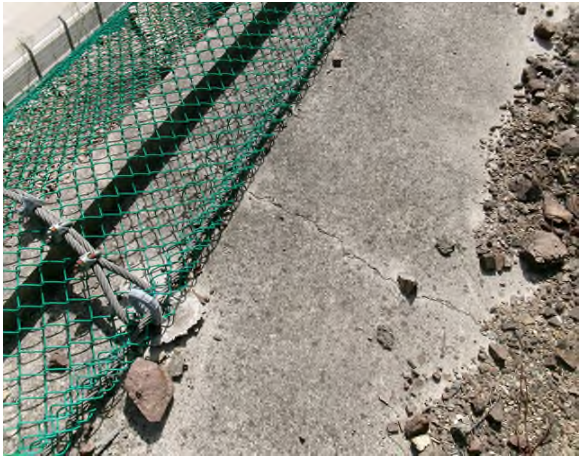
| 위 치 | STA 89.70k 1소단배수로 | 위 치 | STA 89.70k 1소단배수로 |

| 현 황 | 균열(L=2.0m) | 현 황 | 균열(L=2.0m) |

| 구 분 | 손상 내용 | 단위 | 물량 | 개소 | 보수방안 | 비고 |
|---|---|---|---|---|---|---|
| 배수시설 | 소단배수로 균열 | m | 34.0 | 17 | 주입보수 | |

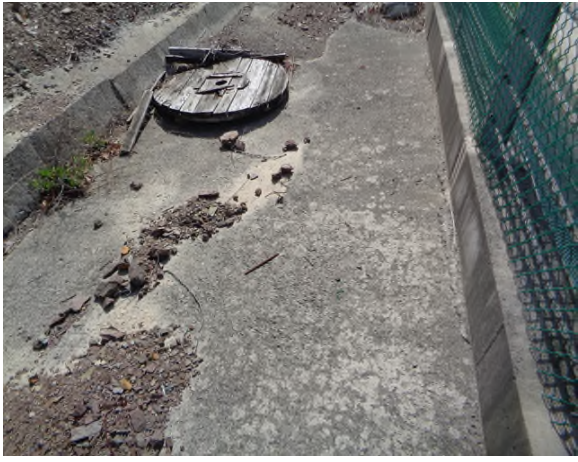
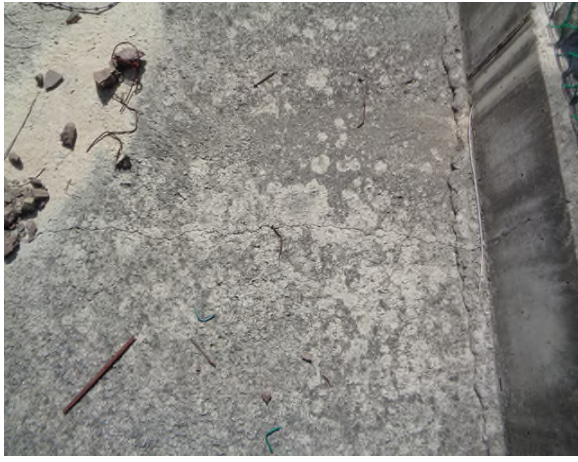
| 위 치 | STA 89.70k 1소단배수로 | 위 치 | STA 89.70k 1소단배수로 |

| 현 황 | 균열(L=2.5m) | 현 황 | 균열(L=2.5m) |

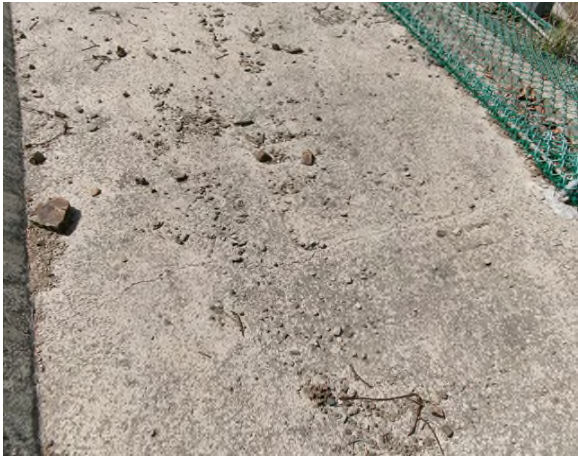
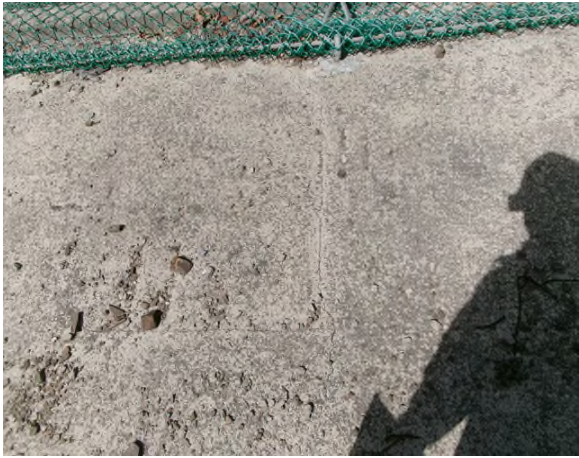
| 위 치 | STA 90.98k 1소단배수로 | 위 치 | STA 90.98k 1소단배수로 |

| 현 황 | 균열 (L=2.5m) | 현 황 | 균열 (L=2.5m) |

| 구 분 | 손상 내용 | 단위 | 물량 | 개소 | 보수방안 | 비고 |
|---|---|---|---|---|---|---|
| 배수시설 | 소단배수로 균열 | m | 5.0 | 2 | 주입보수 | |

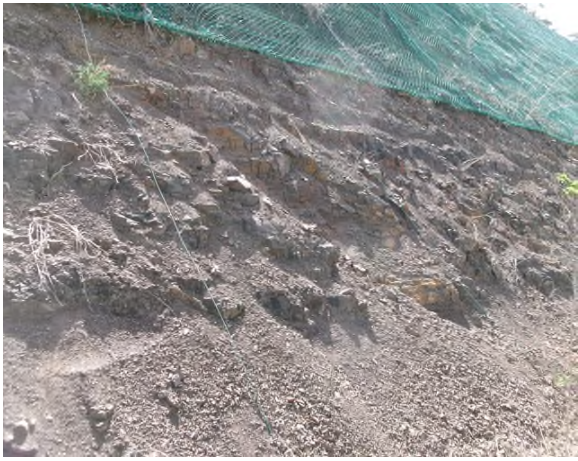
| 위 치 | STA 91.04k 3단 | 위 치 | STA 91.05k 1소단배수로 |
| 현 황 | 심한풍화 | 현 황 | 균열(L=2.5m) |

| 점검내용 | | 점 검 결 과 | | | |
|---|---|---|---|---|---|
| 점검자<br>의견 | | 상주절토 65 사면은 사면 전반에 걸쳐 배수시설, 보호시설이 설치되어 있으며, 풍화등급은 약한풍화(SW) ~ 심한풍화(HW) 정도이다. 상부자연사면 및 사면부는 손상이 없는 상태이나, 심한풍화구간은 공용기간 증가에 따른 지표수유입 및 동결융해작용으로 충전물유실 등의 손상이 발생할 수 있으므로, 지속적인 주의관찰이 요망된다. 배수시설에 균열 및 토사퇴적은 원활한 배수기능을 위해 균열보수 및 청소 등의 정비가 필요하며, 사면보호/보강시설은 기능발휘에 큰 문제가 없는 양호한 상태로 조사되었다. | | | |

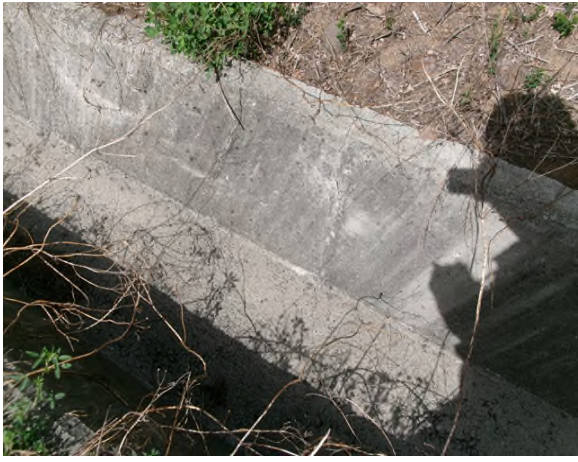
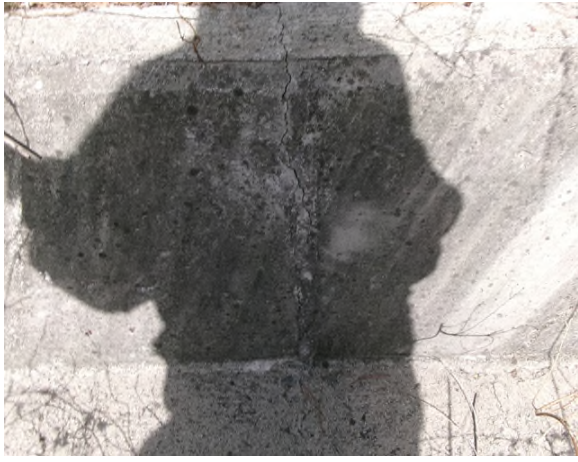
| 위 치 | STA 91.12k 산마루측구 | 위 치 | STA 91.12k 산마루측구 |

| 현 황 | 균열(L=0.5m) | 현 황 | 균열(L=0.5m) |

| 구 분 | 손상 내용 | 단위 | 물량 | 개소 | 보수방안 | 비고 |
|---|---|---|---|---|---|---|
| | 산마루측구 균열 | m | 1.0 | 2 | 주입보수 | |

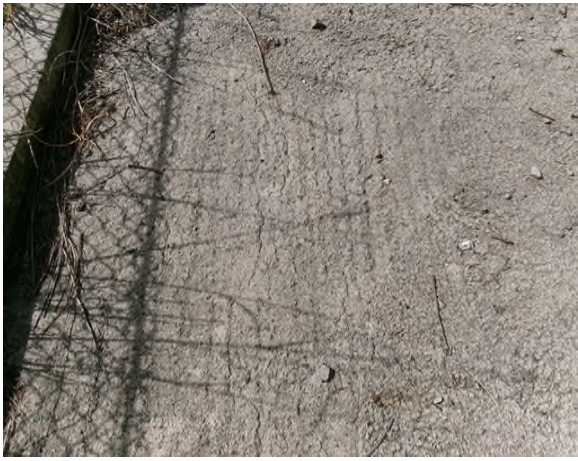
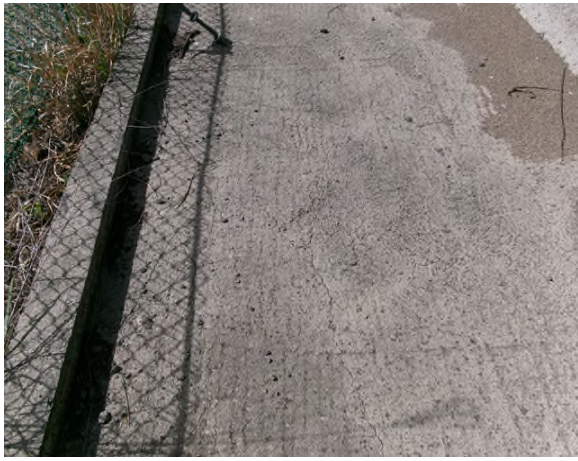
| 위 치 | STA 91.81~91.98k 1소단배수로 | 위 치 | STA 91.81~91.98k 1소단배수로 |

| 현 황 | 망상균열(A=200.0m×2.0m) | 현 황 | 망상균열(A=200.0m×2.0m) |

| 구 분 | 손상 내용 | 단위 | 물량 | 개소 | 보수방안 | 비고 |
|---|---|---|---|---|---|---|
| 배수시설 | 소단배수로 망상균열 | m <sup>2</sup> | 400.0 | 1 | 주의관찰 후<br>조치 | |

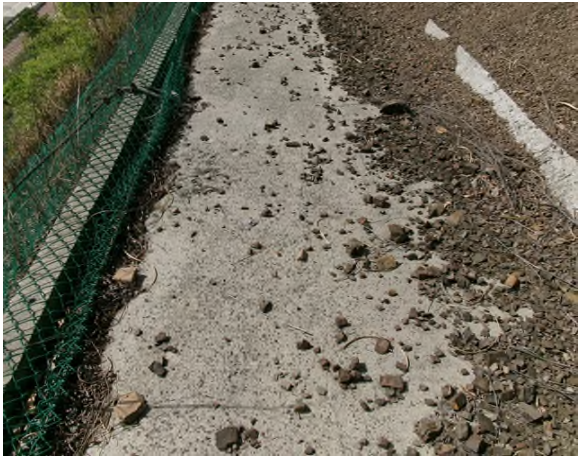
| 위 치 | STA 91.81~91.98k 1소단배수로 | 위 치 | STA 91.87k 1소단배수로 |
| 현 황 | 망상균열(A=200.0m×2.0m) | 현 황 | 폐자재 적치 |
