## 2.22 화남1교 (7공구)

### 2) 현황표

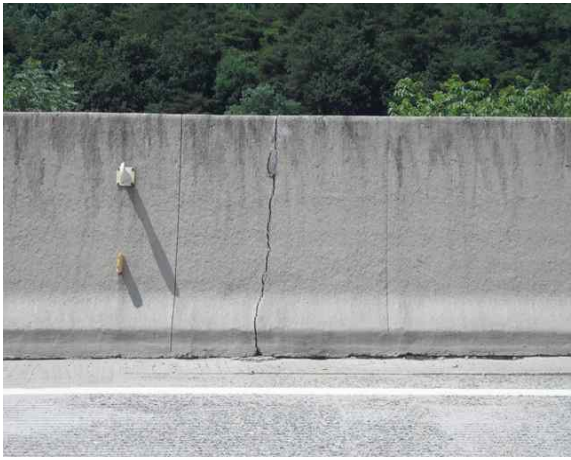
| 위 치 | 방호벽 영천방향 S1 | 위 치 | 방호벽 영천방향 S1 |
| 현 황 | 접속부 중분대 파손(A=0.1m×1.0m) | 현 황 | 균열(Cw≥0.3mm) |

| 구 분 | | 점검 결과 | 조치 필요사항 |
|---|---|---|---|
| | 난간(방호벽) | · 균열(0.3mm미만, 이상)<br>· 파손, 접속부 파손<br>· 방호벽 단차 | 표면처리/주입보수<br>단면보수<br>유지관리 |

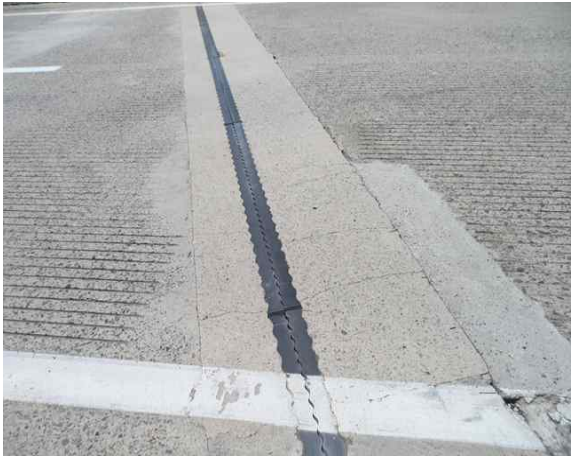
| 위 치 | 신축이음 영천방향 A2 | 위 치 | 바닥판하면 상주방향 S1 |
| 현 황 | 후타재 균열(Cw<0.3mm) | 현 황 | 균열(Cw<0.3mm) |

| 구 분 | | 점검 결과 | 조치 필요사항 |
|---|---|---|---|
| | 신축이음 | · 후타재 균열<br>· 본체 이물질 퇴적, 차수판 볼트파손 | 표면처리<br>정비 |

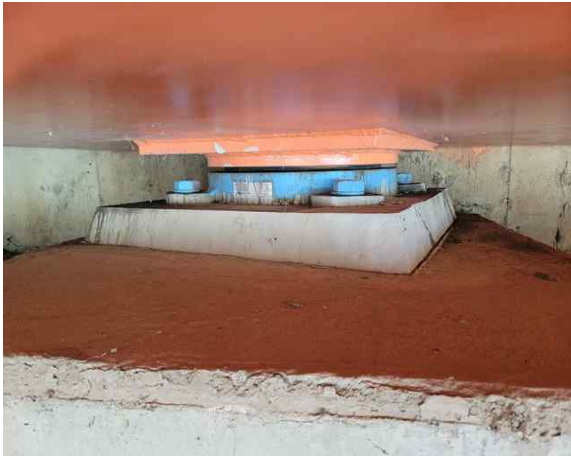
| 위 치 | 교량받침 상주방향 A1-SH2 | 위 치 | 교대 상주방향 A1 |
| 현 황 | 무수축물탈 균열(Cw<0.3mm) | 현 황 | 홍벽 백태 보수됨 |

| 구 분 | | 점검 결과 | 조치 필요사항 |
|---|---|---|---|
| | 교량받침 | · 무수축물탈 균열(0.3mm미만), 들뜸 | 표면처리/단면보수 |

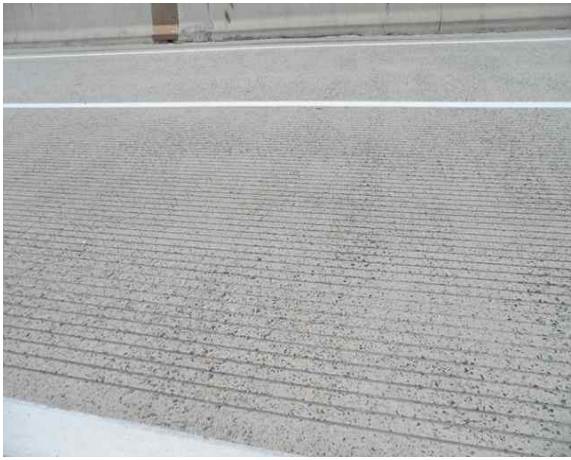
| 위 치 | 교면포장 영천방향 S1 | 위 치 | 교면포장 영천방향 S4 |
| 현 황 | 망상균열(A=50.0m×8.0m) | 현 황 | 접속부 파손(A=0.5m×10.0m) |

| 구 분 | | 점검 결과 | 조치 필요사항 |
|---|---|---|---|
| 상<br>부<br>구<br>조 | 교면포장 | · 포장균열, 망상균열<br>· 포장 파손, 접속도로 파손, 접속부 이격 | 표면처리<br>단면보수/유지관리 |

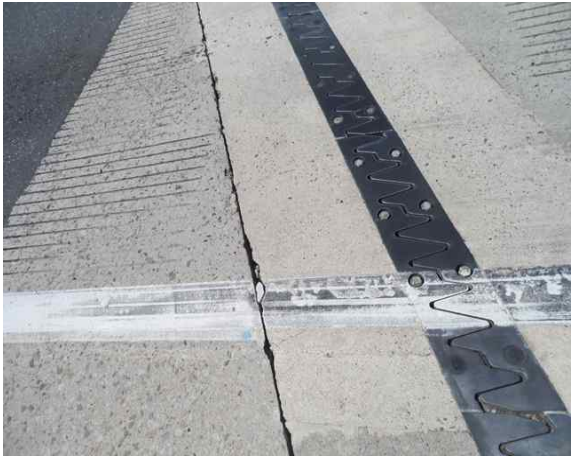
| 위 치 | 신축이음 영천방향 A1 | 위 치 | 거더외부 영천방향 S1-G1 |
| 현 황 | 후타재 파손(A=0.1m×0.5m) | 현 황 | 하부플랜지 변형 |

| 구 분 | | 점검 결과 | 조치 필요사항 |
|---|---|---|---|
| | 신축이음 | · 후타재 균열, 망상균열, 들뜸, 파손<br>· 이물질퇴적, 차수관 볼트 탈락 | 표면처리/단면보수<br>정비 |

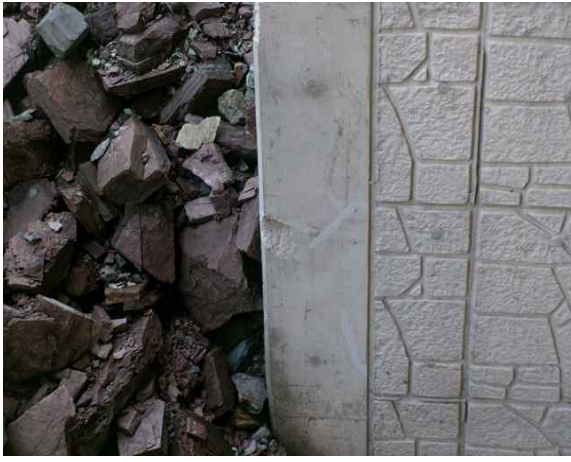
| 위 치 | 교대 상주방향 A2 | 위 치 | 교각 영천방향 P1 |
| 현 황 | 구체 파손(A=0.2m×0.3m) | 현 황 | 균열, 표면박리 보수 |

| 구 분 | | 점검 결과 | 조치 필요사항 |
|---|---|---|---|
| 하<br>부<br>구<br>조 | 교 대 | · 파손<br>· 누수흔적, 백태, 폐콘크리트 퇴적 | 단면보수<br>표면처리/정비 |

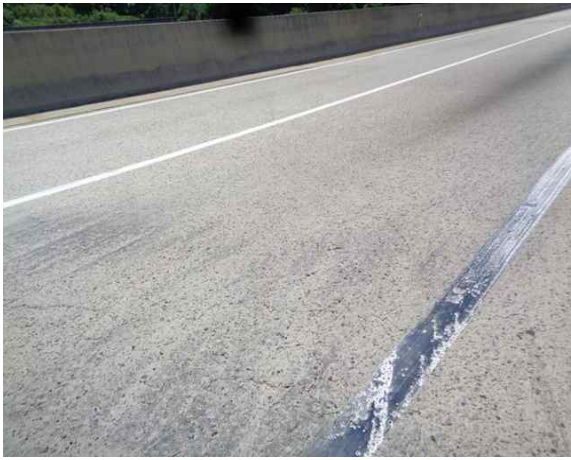
| 위 치 | 교면포장 상주방향 S1 | 위 치 | 교면포장 영천방향 S5 |
| 현 황 | 망상균열(A=35.0m×8.0m) | 현 황 | 망상균열(A=35.0m×3.0m) |

| 구 분 | | 점검 결과 | 조치 필요사항 |
|---|---|---|---|
| 상<br>부<br>구<br>조 | 교면포장 | · 망상균열 | 표면처리 |

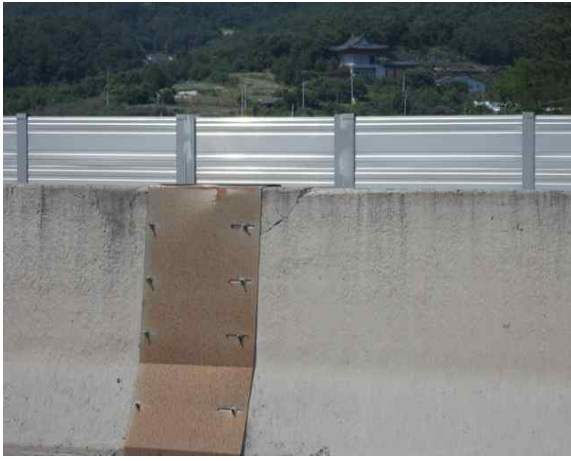
| 위 치 | 방호벽 영천방향 S9 | 위 치 | 거더 S1-G1 |
| 현 황 | 접속부 중분대 파손(A=0.3m×0.3m) | 현 황 | 파손(A=0.2m×0.2m) |

| 구 분 | | 점검 결과 | 조치 필요사항 |
|---|---|---|---|
| | 난간(방호벽) | · 균열(0.3mm미만), 파손 | 표면처리/단면보수 |

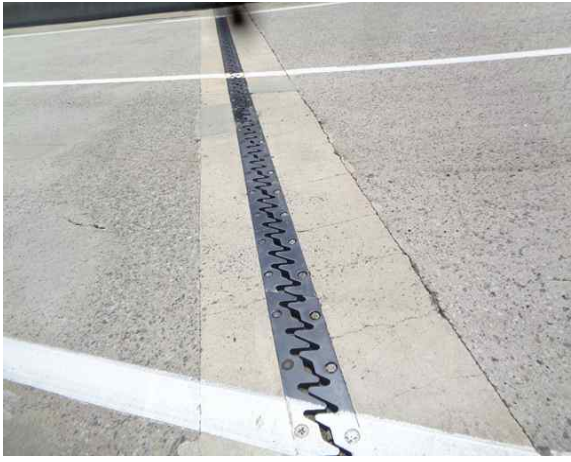
| 위 치 | 신축이음 상주방향 A1 | 위 치 | 신축이음 영천방향 A1 |

| 현 황 | 후타재 균열(Cw<0.3mm) | 현 황 | 후타재 망상균열(A=0.5m×1.0m) |

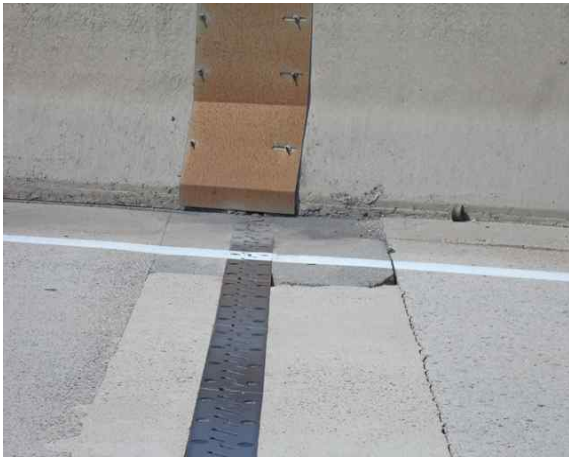
| 위 치 | 신축이음 영천방향 A2 | 위 치 | 교량받침 A1-SH2 |

| 현 황 | 후타재 파손(A=0.2m×0.2m) | 현 황 | 받침콘크리트 재료분리(A=0.3m×0.2m) |

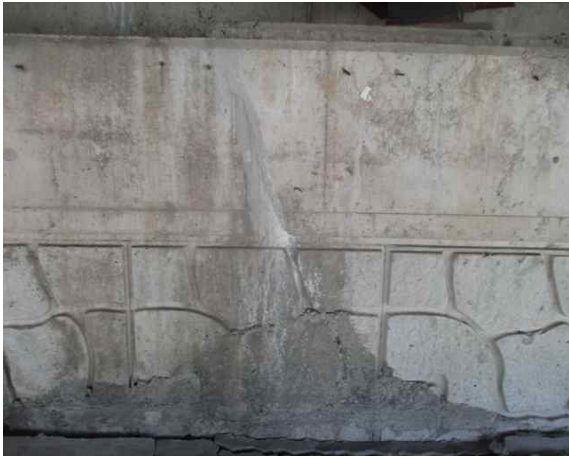
| 위 치 | 교대 A1 | 위 치 | 교각 P3 |

| 현 황 | 균열부백태(A=0.2m×2.0m) | 현 황 | 누수흔적(A=1.0m×2.0m) |

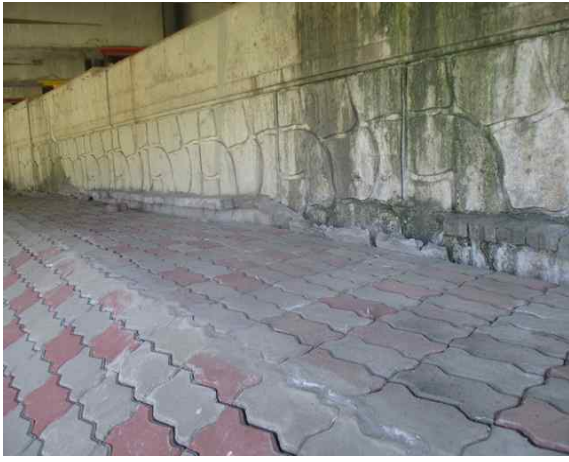
| 위 치 | 교대 A1 | 위 치 | 교대 A2 |

| 현 황 | 법면 침하 | 현 황 | 홍벽 백태(A=0.2m×1.0m) |

| 구 분 | | 점검 결과 | 조치 필요사항 |
|---|---|---|---|
| 점검자 의견 | | 가천교(8공구)의 주요 손상현황으로는 교면포장 망상균열, 배수관 누수, 난간 균열, 파손, 신축이음 후타재 균열, 차수판 볼트 탈락, 이물질 퇴적, 교량받침 무수축물탈 균열, 망상균열, 받침콘크리트 균열, 박리, 파손, 재료분리, 플레이트 부식, 스톱퍼 간섭, 가로보 백태, 바닥판 파손, 철근노출, 거더 파손, 교대 및 교각 균열, 망상균열, 백태, 누수흔적, 표면오염, 파손, 박락, 법면 침하 등의 손상이 조사되었다. 기 발생한 손상은 주의관찰 및 내구성 확보 차원의 보수 및 정비가 필요하다. 특히, 교대 법면에 발생된 침하의 경우 우기 시 손상의 진전이 우려되므로 적절한 조치를 취하는 것이 바람직 할 것으로 판단된다. | |

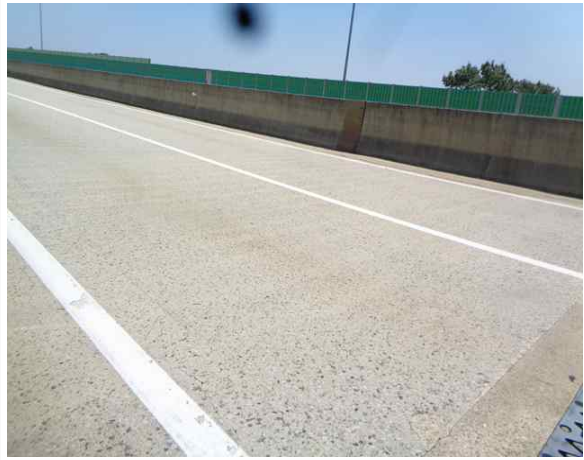
| 위 치 | 교면포장 상주방향 S1 | 위 치 | 방호벽 영천방향 S1 |

| 현 황 | 망상균열(A=30.0m×6.0m) | 현 황 | 중분대 균열(Cw≥0.3mm) |

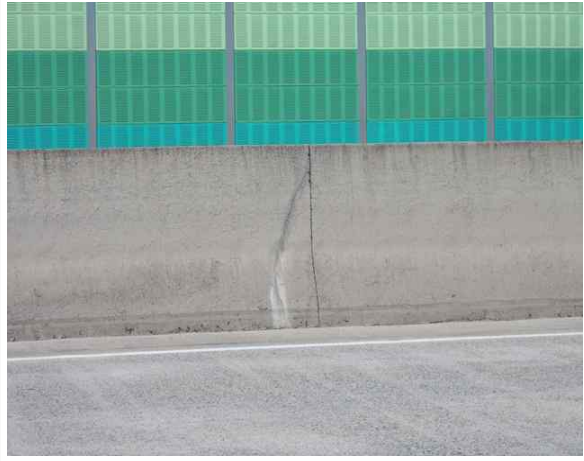
| 위 치 | 방호벽 영천방향 S2 | 위 치 | 방호벽 영천방향 S3 |

| 현 황 | 중분대 균열부백태(A=0.1m×1.0m) | 현 황 | 균열부백태(A=0.1m×1.0m) |

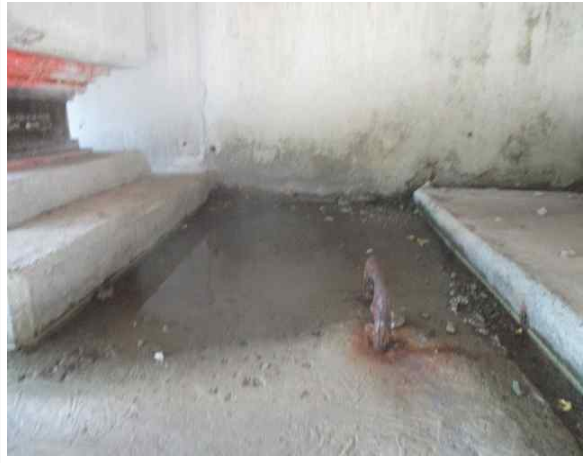
| 위 치 | 교대 상주방향 A1 | 위 치 | 교대 영천방향 A1 |

| 현 황 | 체수(A=1.0m×1.0m) | 현 황 | 백태(A=0.1m×1.0m) |

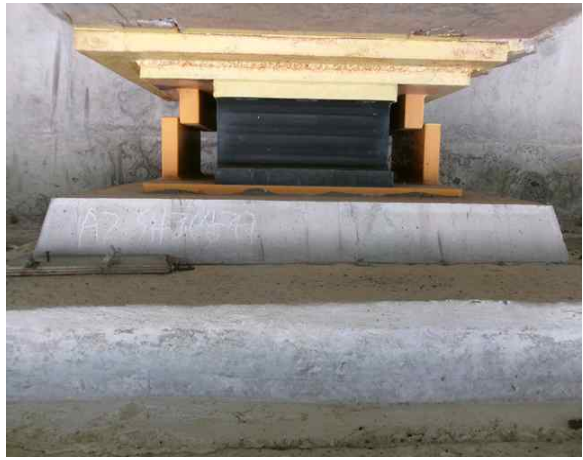
| 위 치 | 교량받침 상주방향 A2-SH3 | 위 치 | 교량받침 상주방향 A2-SH5 |

| 현 황 | 무수축물탈 균열( $Cw < 0.3\text{mm}$ ) | 현 황 | 받침콘크리트 들뜸( $A = 0.2\text{m} \times 0.2\text{m}$ ) |

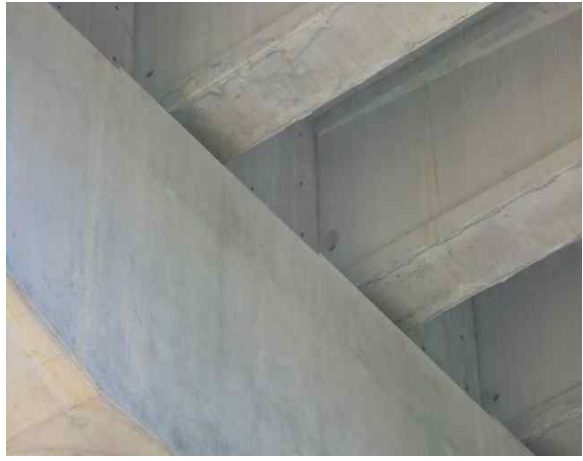
| 위 치 | 거더 상주방향 S2-G3 | 위 치 | 가로보 영천방향 S2-G3~4 |

| 현 황 | 인양홀 파손( $A = 0.2\text{m} \times 0.2\text{m}$ ) | 현 황 | 박락 및 철근노출( $A = 0.3\text{m} \times 0.3\text{m}$ ) |

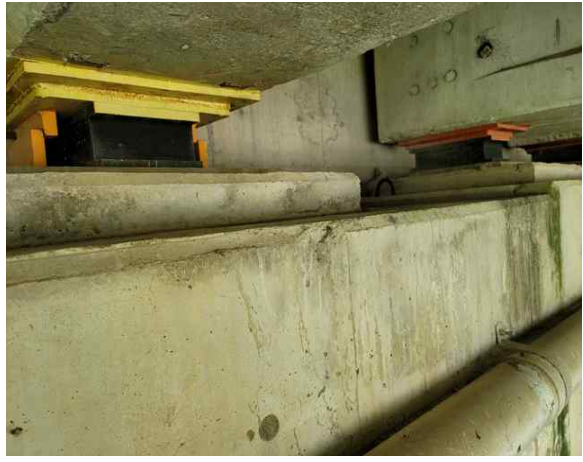
| 위 치 | 교대 영천방향 A1 | 위 치 | 교각 상주방향 P3 |

| 현 황 | 파손( $A = 0.1\text{m} \times 0.1\text{m}$ ) | 현 황 | 망상균열( $A = 10.0\text{m} \times 1.5\text{m}$ ) |

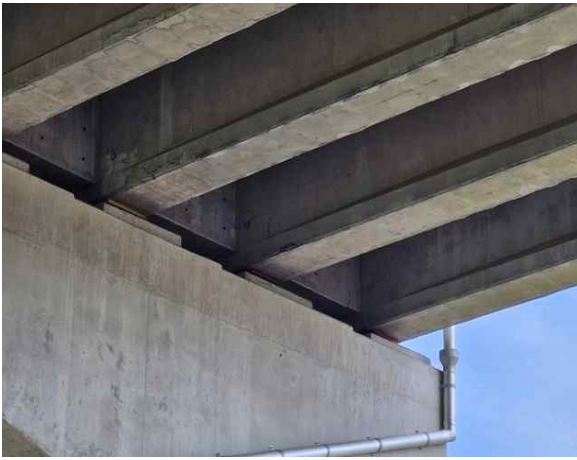
| 위 치 | 가로보 영천방향 S2-G1~3 | 위 치 | 교대 상주방향 A1 |

| 현 황 | 재료분리 (A=1.5m×0.5m×2EA) | 현 황 | 구체 균열 (Cw<0.3mm) |

| 구 분 | | 점검 결과 | 조치 필요사항 |
|---|---|---|---|
| | 가로보 | · 망상균열, 박리, 재료분리 | 표면처리/단면보수 |

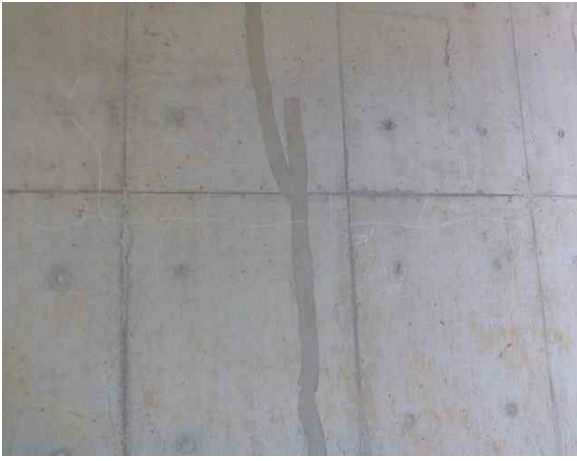
| 위 치 | 교대 상주방향 A1 | 위 치 | 교대 영천방향 A1 |

| 현 황 | 망상균열 (A=4.0m×1.0m) | 현 황 | 백태 (A=0.1m×0.3m) |

| 구 분 | | 점검 결과 | 조치 필요사항 |
|---|---|---|---|
| 하<br>부<br>구<br>조 | 교 대 | · 균열(0.3mm미만), 망상균열, 백태 | 표면처리 |

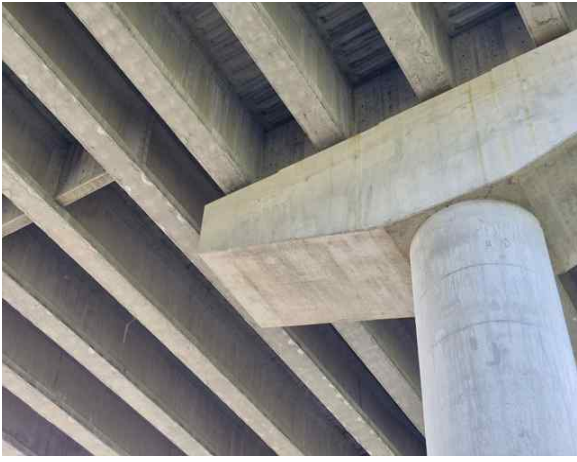
| 위 치 | 교각 영천방향 P1 | 위 치 | 교각 영천방향 P1 |

| 현 황 | 망상균열 (A=10.0m×2.0m) | 현 황 | 망상균열 (A=3.0m×5.0m) |

| 구 분 | | 점검 결과 | 조치 필요사항 |
|---|---|---|---|
| | 교 각 | · 균열(0.3mm미만, 이상)<br>· 망상균열 | 표면처리/주입보수<br>표면처리 |

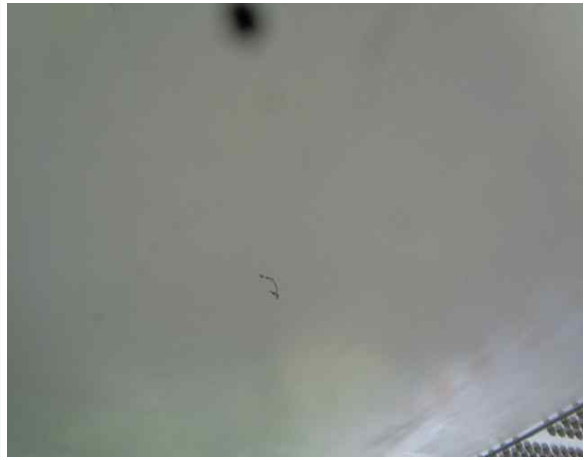
| 위 치 | 거더외부 S1 | 위 치 | 신축이음 A2 |

| 현 황 | 긁힘 (A=0.1m×0.1m) | 현 황 | 후타재 균열 (Cw<0.3mm) |

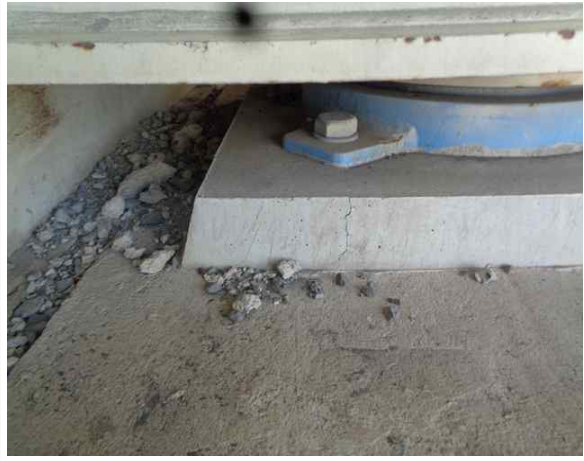
| 위 치 | 교량받침 A1-SH2 | 위 치 | 교량받침 A1-SH1 |

| 현 황 | 무수축몰탈 들뜸 (A=0.3m×0.3m) | 현 황 | 무수축몰탈 들뜸 (A=0.3m×0.3m) |

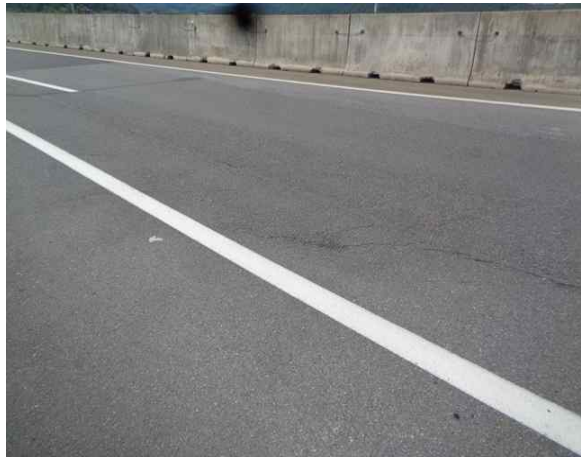
| 위 치 | 교면포장 본선방향 S3 | 위 치 | 교면포장 포항방향 S1 |

| 현 황 | 아스콘 소성변형(A=5.0m×2.0m) | 현 황 | 접속부 포장파손(A=0.2m×2.0m) |

| 구 분 | | 점검 결과 | 조치 필요사항 |
|---|---|---|---|
| 상<br>부<br>구<br>조 | 교면포장 | · 접속도로 파손, 철근노출<br>· 아스콘 균열, 밀림, 패임, 소성변형 | 단면보수(방청)<br>아스콘패칭 |

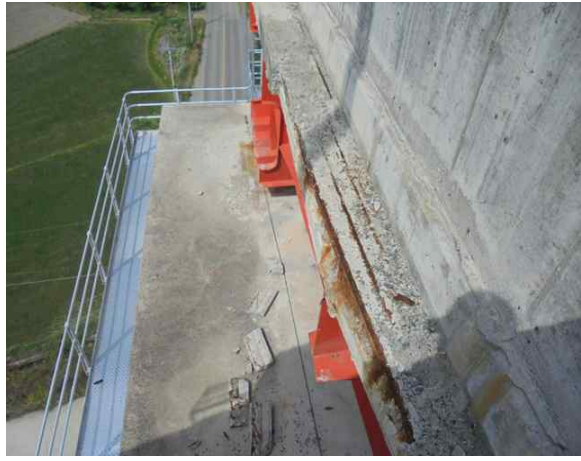
| 위 치 | 방호벽 외측 포항방향 S3 | 위 치 | 방호벽 포항방향 S6 |

| 현 황 | 철근노출(A=0.4m×5.0m) | 현 황 | 균열(Cw<0.3mm) |

| 구 분 | | 점검 결과 | 조치 필요사항 |
|---|---|---|---|
| | 난간(방호벽) | · 균열, 재료분리, 외측 철근노출 | 표면처리/단면보수(방청) |

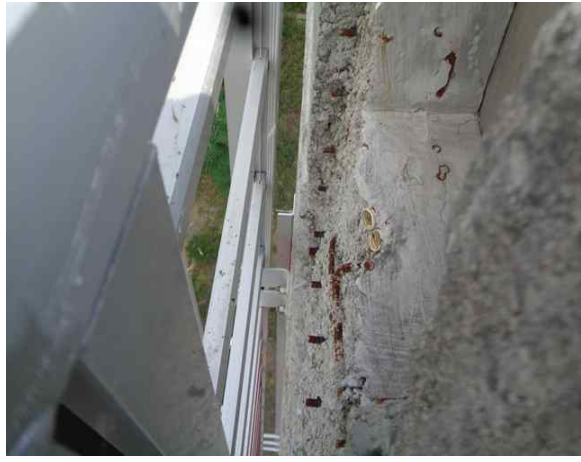
| 위 치 | 방호벽 포항방향 S5 | 위 치 | 신축이음 A2 |

| 현 황 | 외측 철근노출(A=1.5m×1.5m) | 현 황 | 후타재 균열(Cw<0.3mm) |

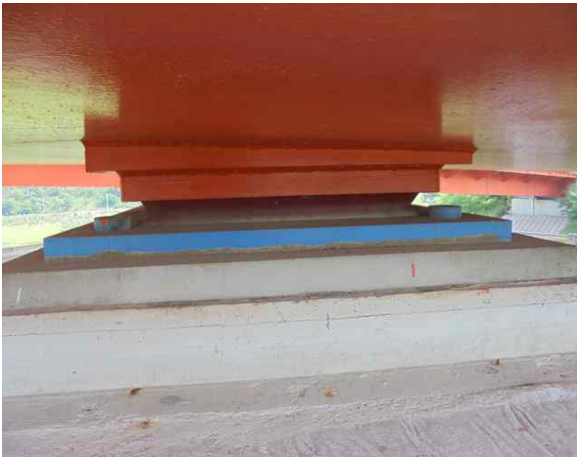
| 위 치 | 교량받침 P1-SH1 | 위 치 | 교량받침 P3-SH4 |

| 현 황 | 무수축물탈 균열( $Cw < 0.3\text{mm}$ ) | 현 황 | 받침콘크리트 박리( $A = 0.3\text{m} \times 0.2\text{m}$ ) |

| 구 분 | | 점검 결과 | 조치 필요사항 |
|---|---|---|---|
| | 교량받침 | · 무수축물탈 균열, 박리, 박락<br>· 받침콘크리트 박리, 박락 | 표면처리/단면보수<br>단면보수 |

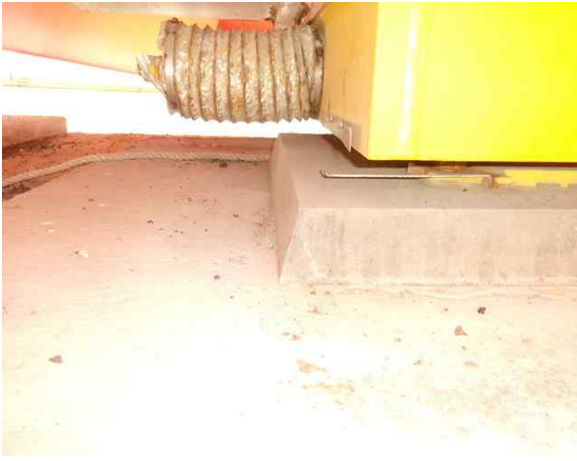
| 위 치 | 교량받침 P4-SH6 | 위 치 | 교대 A2 |

| 현 황 | 무수축물탈 박리( $A = 0.2\text{m} \times 0.2\text{m}$ ) | 현 황 | 망상균열( $A = 2.0\text{m} \times 2.0\text{m}$ ) |

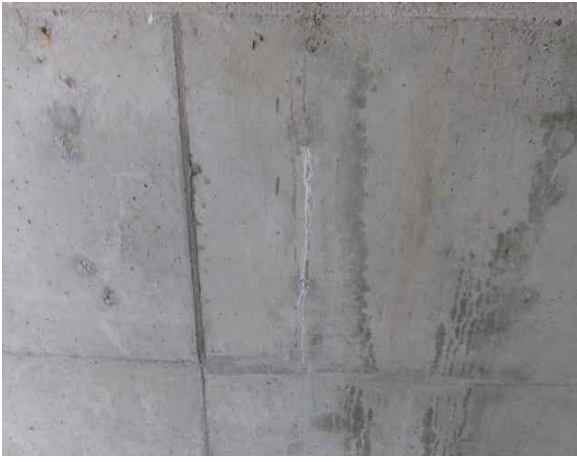
| 위 치 | 교대 A2 | 위 치 | 교각 P4 |

| 현 황 | 백태( $A = 0.1\text{m} \times 0.5\text{m}$ ) | 현 황 | 코핑부 균열( $Cw < 0.3\text{mm}$ ) |

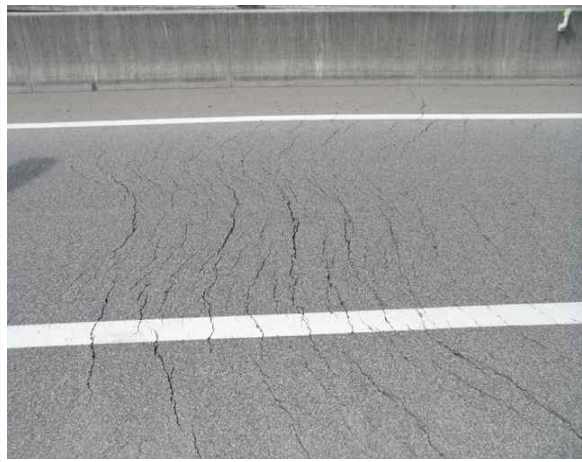
| 위 치 | 교면포장 S2 | 위 치 | 방호벽 S1 |

| 현 황 | 아스콘 밀림균열(A=15.0m×3.0m) | 현 황 | 균열(Cw<0.3mm) |

| 구 분 | | 점검 결과 | | 조치 필요사항 |
|---|---|---|---|---|
| 상<br>부<br>구<br>조 | 교면포장 | · 아스콘 밀림균열 | | 아스콘팻칭 |

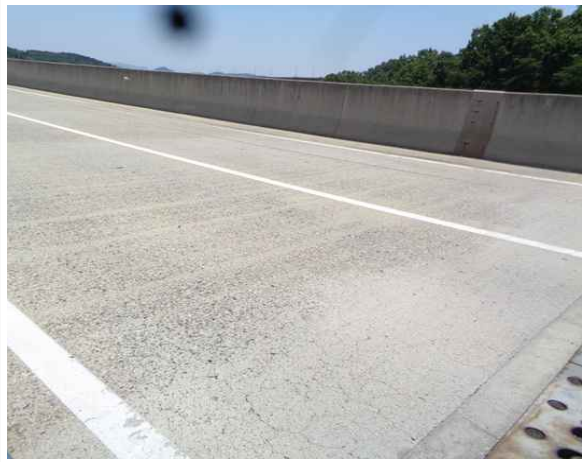
| 위 치 | 교면포장 상주방향 S1 | 위 치 | 교면포장 영천방향 S7 |

| 현 황 | 망상균열 및 재료분리(A=40.0m×7.0m) | 현 황 | 접속도로 파손(A=0.3m×0.3m) |

| 구 분 | | 점검 결과 | 조치 필요사항 |
|---|---|---|---|
| 상<br>부<br>구<br>조 | 교면포장 | · 망상균열, 파손<br>· 접속부 침하, 이격 | 표면처리/단면보수<br>유지관리 |

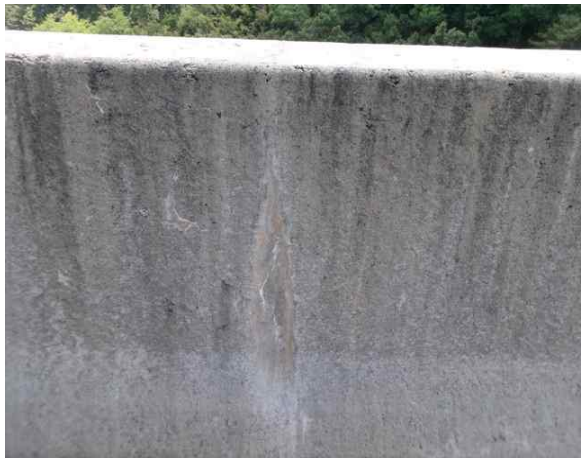
| 위 치 | 방호벽 상주방향 S1 | 위 치 | 방호벽 영천방향 S1 |

| 현 황 | 접속부 파손(A=1.5m×0.3m) | 현 황 | 균열(Cw<0.3mm) |

| 구 분 | | 점검 결과 | 조치 필요사항 |
|---|---|---|---|
| | 난간(방호벽) | · 균열(0.3mm미만), 균열부백태<br>· 파손, 접속부 파손 | 표면처리<br>단면보수 |

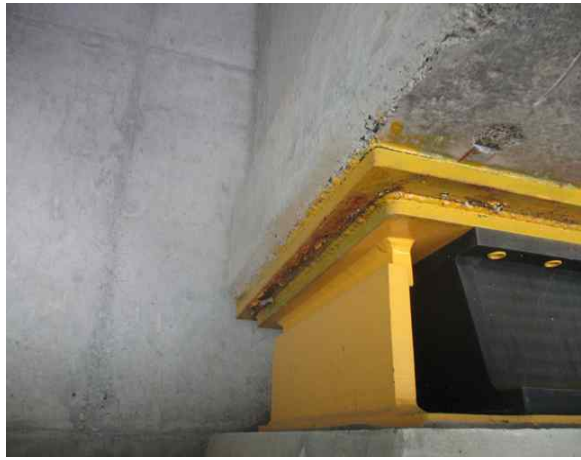
| 위 치 | 교량받침 상주방향 A2-SH3 | 위 치 | 교량받침 영천방향 A2-SH3 |

| 현 황 | 플레이트 부식(2EA) | 현 황 | 무수축물탈 균열( $C_w < 0.3\text{mm}$ ) |

| 구분 | 손상 내용 | 단위 | 물량 | 개소 | 보수공법 | 비고 |
|---|---|---|---|---|---|---|
| | Plate부식 | EA | 2.00 | 2 | 채도장 | — |

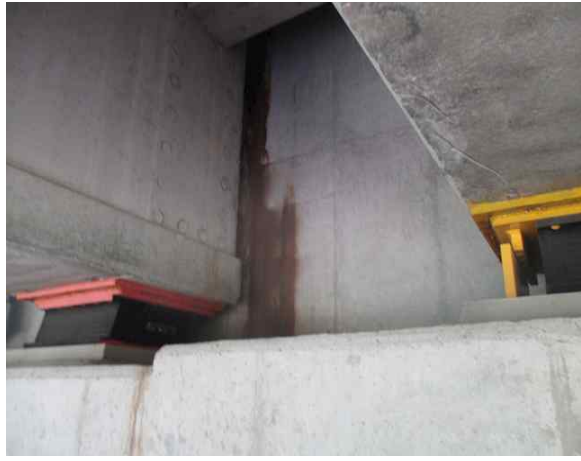
| 위 치 | 교대 상주방향 A2 | 위 치 | 교대 영천방향 A2 |

| 현 황 | 누수흔적( $A=0.5\text{m} \times 2.0\text{m}$ ) | 현 황 | 균열( $C_w < 0.3\text{mm}$ ) |

| 구분 | 손상 내용 | 단위 | 물량 | 개소 | 보수공법 | 비고 |
|---|---|---|---|---|---|---|
| | 누수흔적 | m <sup>2</sup> | 2.00 | 2 | 표면처리 | 하자 |

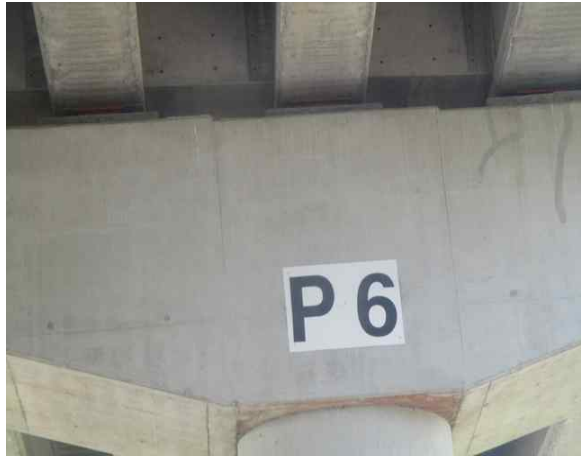
| 위 치 | 교각 상주방향 P6 | 위 치 | 교각 영천방향 P4 |

| 현 황 | 망상균열( $A=10.0\text{m} \times 2.0\text{m}$ ) | 현 황 | 박락( $A=0.2\text{m} \times 0.2\text{m}$ ) |

| 구분 | 손상 내용 | 단위 | 물량 | 개소 | 보수공법 | 비고 |
|---|---|---|---|---|---|---|
| 교각 | 망상균열 | m <sup>2</sup> | 135.00 | 8 | 표면처리 | 하자 |

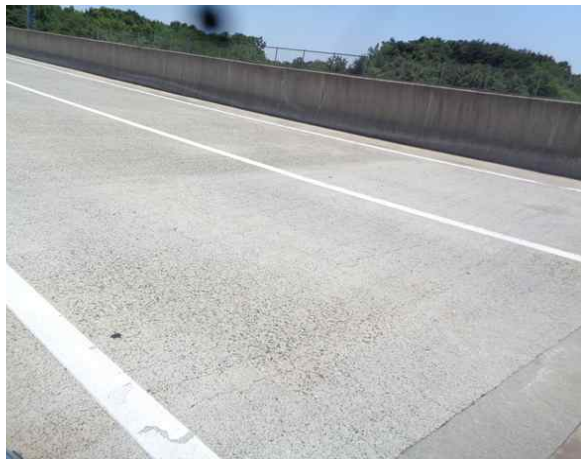
| 위 치 | 교면포장 상주방향 S3 | 위 치 | 교면포장 상주방향 S4 |

| 현 황 | 망상균열 (A=30.0m×3.0m) | 현 황 | 망상균열 (A=30.0m×3.0m) |

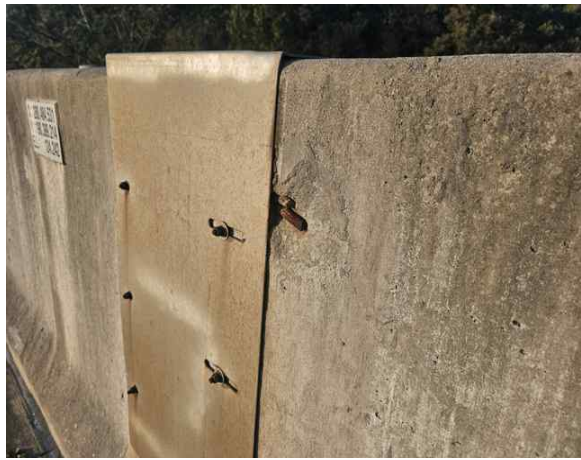
| 위 치 | 방호벽 상주방향 S1 | 위 치 | 방호벽 상주방향 S4 |

| 현 황 | 파손 (A=0.1m×0.1m) | 현 황 | 백태 (A=0.1m×1.0m) |

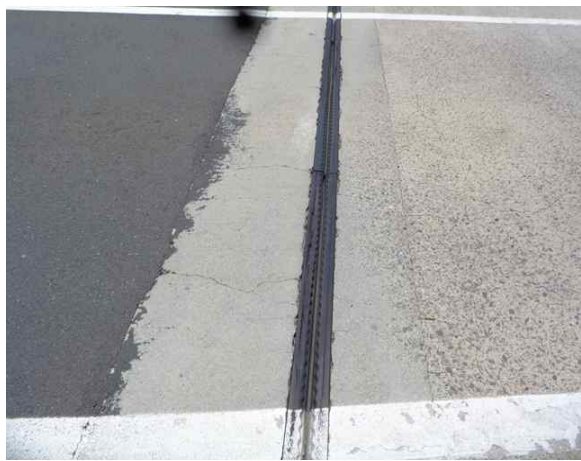
| 위 치 | 신축이음 상주방향 A2 | 위 치 | 신축이음 영천방향 A1 |

| 현 황 | 고무재 파손 (L=0.5m) | 현 황 | 후타재 균열 (Cw<0.3mm) |

| 구 분 | | 점검 결과 | 조치 필요사항 |
|---|---|---|---|
| | 신축이음 | · 후타재 균열(0.3mm미만), 박락<br>· 본체 고무재 파손, 차수판 볼트 탈락 | 표면처리/단면보수<br>유지관리/정비 |

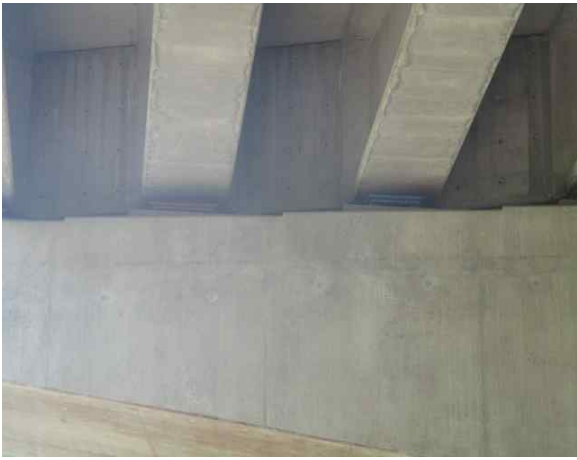
| 위 치 | 가로보 S1 | 위 치 | 가로보 S1 |

| 현 황 | 재료분리(A=0.5m×0.5m) | 현 황 | 백태(A=0.1m×1.5m) |

| 구 분 | | 점검 결과 | 조치 필요사항 |
|---|---|---|---|
| | 가로보 | · 망상균열, 백태, 재료분리 | 표면처리/단면보수 |

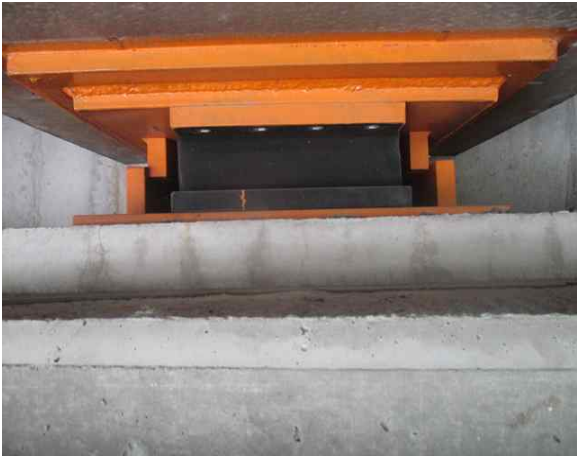
| 위 치 | 교량받침 A2-SH3 | 위 치 | 교대 A1 |

| 현 황 | 무수축물탈 균열(Cw<0.3mm) | 현 황 | 균열(Cw<0.3mm) |

| 구분 | 손상 내용 | 단위 | 물량 | 개소 | 보수공법 | 비고 |
|---|---|---|---|---|---|---|
| 교량받침 | 무수축몰탈 균열(0.3mm미만) | m | 10.60 | 53 | 표면처리 | — |

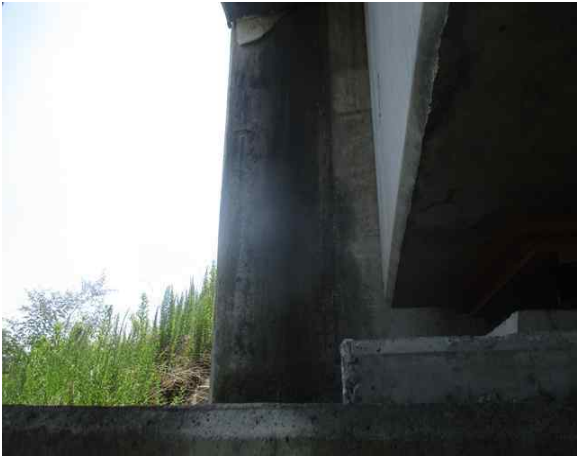
| 위 치 | 교대 A2 | 위 치 | 교대 A2 |

| 현 황 | 누수흔적(A=0.5m×2.0m) | 현 황 | 누수흔적(A=0.5m×2.0m×3EA) |

| 구분 | 손상 내용 | 단위 | 물량 | 개소 | 보수공법 | 비고 |
|---|---|---|---|---|---|---|
| | 누수흔적 | m <sup>2</sup> | 10.00 | 6 | 표면처리 | 하자 |

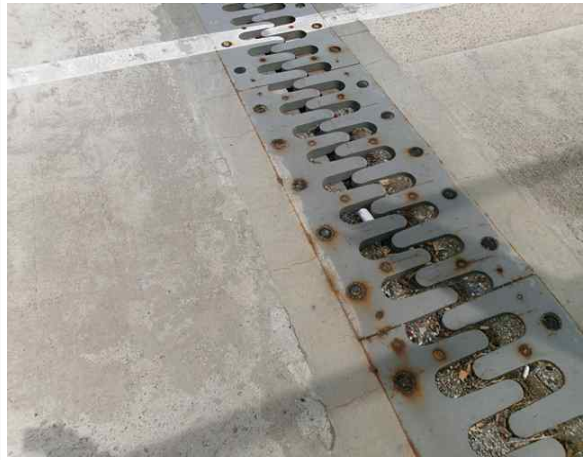
| 위 치 | 신축이음 영천방향 P3 | 위 치 | 교량받침 A2-SH03 |

| 현 황 | 후타재 균열(Cw<0.3mm) | 현 황 | 받침콘크리트 균열(Cw<0.3mm) |

| 구분 | 손상 내용 | 단위 | 물량 | 개소 | 보수공법 | 비고 |
|---|---|---|---|---|---|---|
| 신축이음 | 후타재 균열(0.3mm미만) | m | 15.40 | 64 | 표면처리 | — |

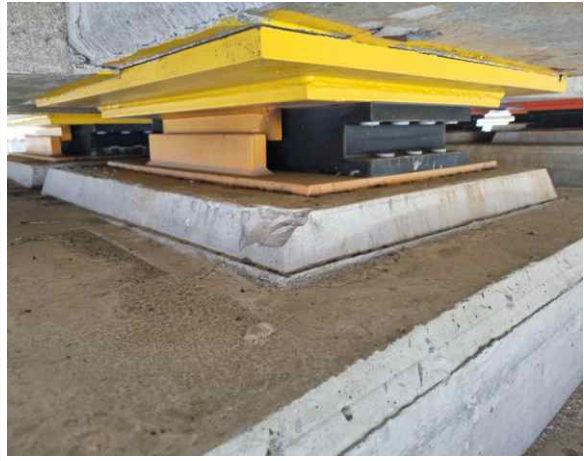
| 위 치 | 교량받침 P4-SH18 | 위 치 | 교량받침 P7-SH6 |

| 현 황 | 무수축물탈 파손(A=0.1m×0.1m) | 현 황 | 플레이트 부식 |

| 구 분 | | 점검 결과 | | 조치 필요사항 |
|---|---|---|---|---|
| | 교량받침 | · 무수축물탈 균열(0.3mm미만), 파손<br>· 받침콘크리트 균열(0.3mm미만), 재료분리<br>· 플레이트 부식, 도장박리, 들뜸<br>· 스톱퍼 간섭 | | 표면처리/단면보수<br>표면처리/단면보수<br>채도장/단면보수<br>유지관리 |

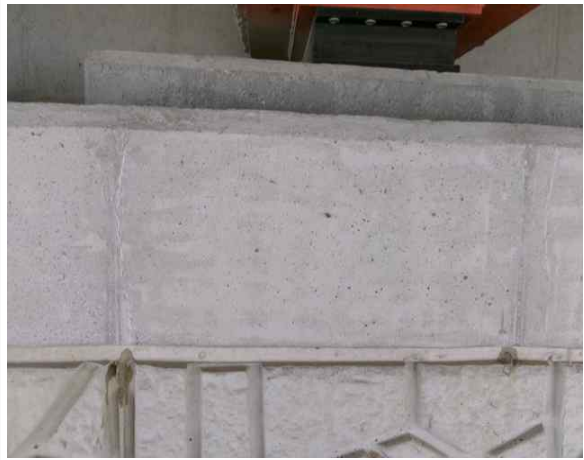
| 위 치 | 교대 A2 | 위 치 | 교각 P11 |

| 현 황 | 균열(Cw<0.3mm) | 현 황 | 균열(Cw≥0.3mm) |

| 구분 | 손상 내용 | 단위 | 물량 | 개소 | 보수공법 | 비고 |
|---|---|---|---|---|---|---|
| 교대 | 균열(0.3mm미만) | m | 9.00 | 15 | 표면처리 | 하자 |

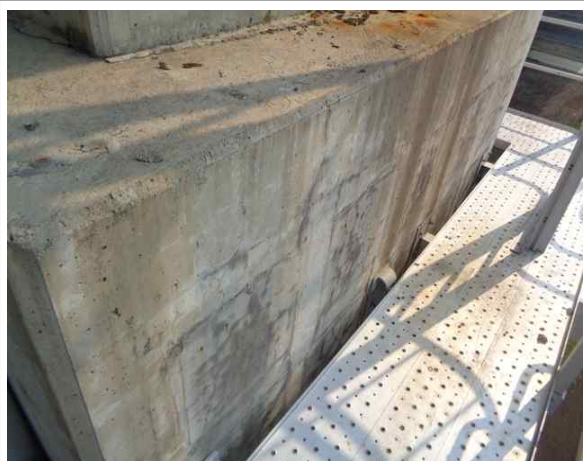
| 위 치 | 교각 P9 | 위 치 | 교각 P11 |

| 현 황 | 코핑부 망상균열(A=3.0m×1.0m) | 현 황 | 파손(A=0.2m×0.2m) |

| 구분 | 손상 내용 | 단위 | 물량 | 개소 | 보수공법 | 비고 |
|---|---|---|---|---|---|---|
| | 망상균열 | m <sup>2</sup> | 62.00 | 8 | 표면처리 | 하자 |

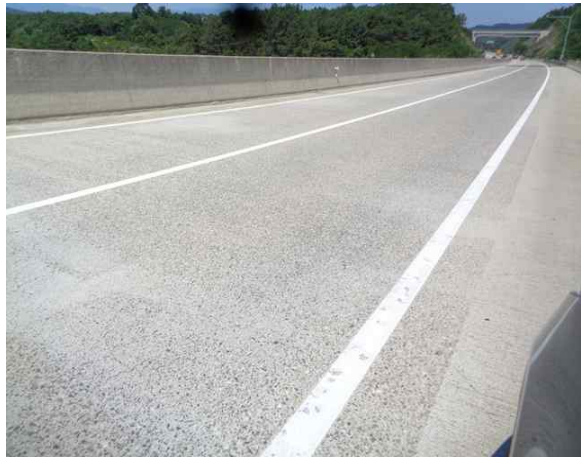
| 위 치 | 교면포장 상주방향 S2 | 위 치 | 교면포장 영천방향 S2 |

| 현 황 | 망상균열(A=40.0m×6.0m) | 현 황 | 포장박리(A=0.5m×0.3m) |

| 구 분 | | 점검 결과 | 조치 필요사항 |
|---|---|---|---|
| 상<br>부<br>구<br>조 | 교면포장 | · 망상균열, 포장파손, 박리<br>· 접속부 이격 | 표면처리/단면보수<br>유지관리 |

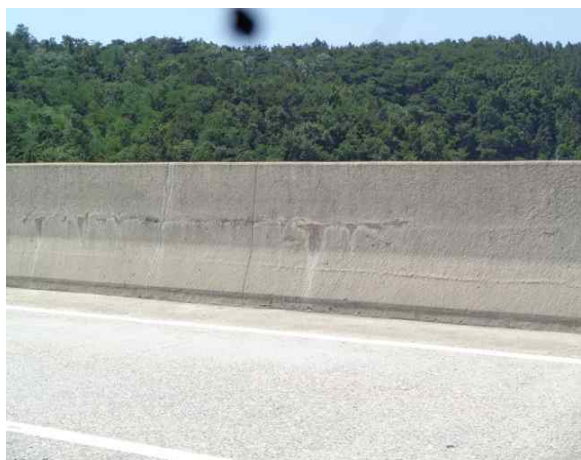
| 위 치 | 방호벽 상주방향 S1 | 위 치 | 방호벽 영천방향 S2 |

| 현 황 | 중분대 균열부백태(A=0.2m×1.5m) | 현 황 | 균열(Cw<0.3mm) |

| 구 분 | | 점검 결과 | 조치 필요사항 |
|---|---|---|---|
| | 난간(방호벽) | · 균열(0.3mm미만)<br>· 균열부백태 | 표면처리<br>표면처리 |

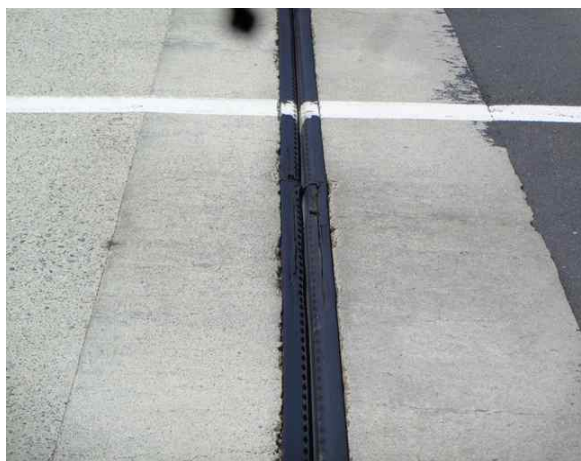
| 위 치 | 신축이음 상주방향 A1 | 위 치 | 신축이음 영천방향 A1 |

| 현 황 | 고무재파손(L=0.5m) | 현 황 | 후타재 균열(Cw<0.3mm) |

| 구 분 | | 점검 결과 | 조치 필요사항 |
|---|---|---|---|
| | 신축이음 | · 후타재 균열(0.3mm미만), 망상균열<br>· 본체 고무재 파손, 이물질 퇴적, 차수판 볼트 탈락 | 표면처리<br>유지관리/정비 |

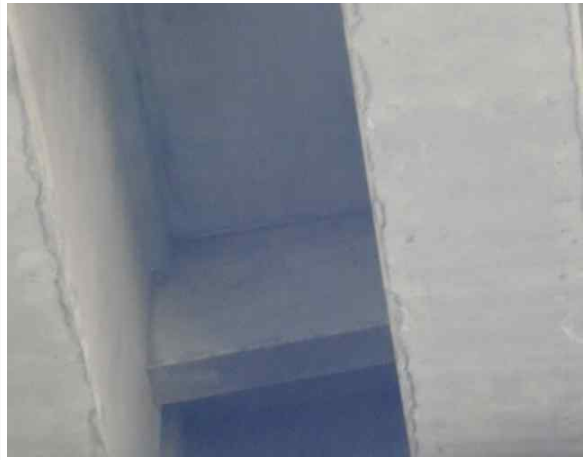
| 위 치 | 가로보 영천방향 S2-G4~G5 | 위 치 | 바닥판하면 상주방향 S4 |

| 현 황 | 재료분리(A=0.5m×0.5m) | 현 황 | 균열부백태(A=0.1m×0.5m×6EA) |

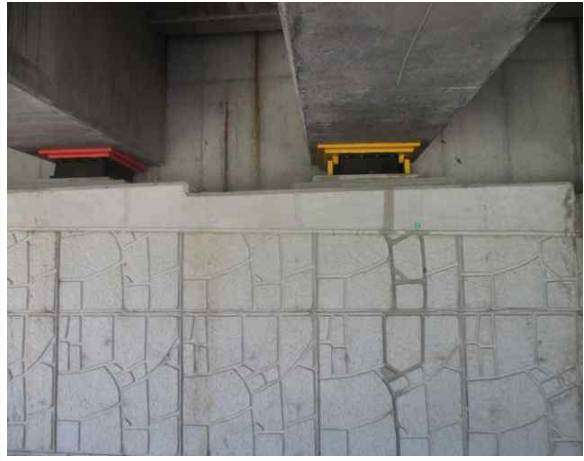
| 위 치 | 교대 상주방향 A2 | 위 치 | 교대 영천방향 A2 |

| 현 황 | 균열(Cw≥0.3mm) | 현 황 | 망상균열(A=1.0m×1.0m) |

| 구분 | 손상 내용 | 단위 | 물량 | 개소 | 보수공법 | 비고 |
|---|---|---|---|---|---|---|
| | 균열(0.3mm이상) | m | 3.50 | 7 | 주입보수 | 하자 |

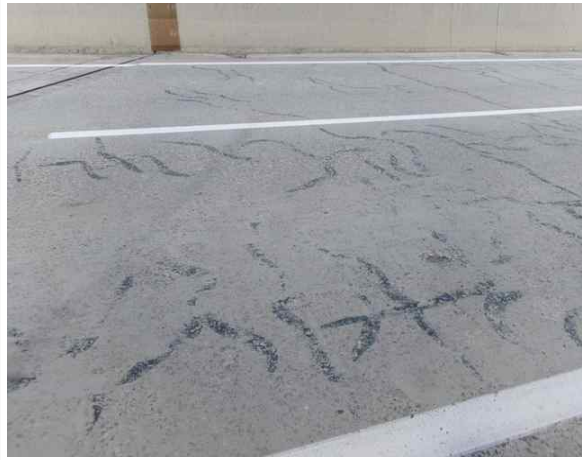
| 위 치 | 교면포장 영천방향 S1 | 위 치 | 교면포장 영천방향 S1 |

| 현 황 | 망상균열(A=11.0m×2.0m) | 현 황 | 보수재 박리(A=45.0m×3.0m) |

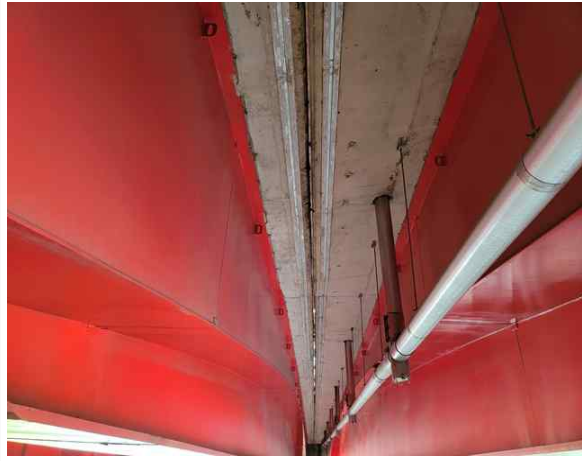
| 위 치 | 바닥관하면 상주방향 S1 | 위 치 | 신축이음 영천방향 A2 |

| 현 황 | 균열(Cw<0.3mm) | 현 황 | 본체 고무재 파손(L=0.5m) |

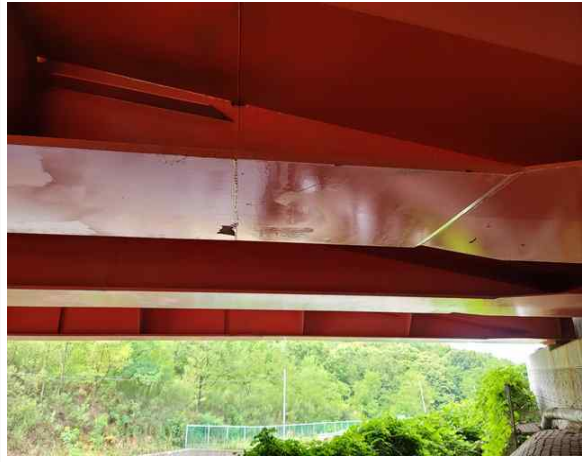
| 위 치 | 거터외부 상주방향 S1-G2 | 위 치 | 교대 영천방향 A2 |

| 현 황 | 도장박리(A=0.1m×0.2m) | 현 황 | 실란트 파손(L=2.0m) |

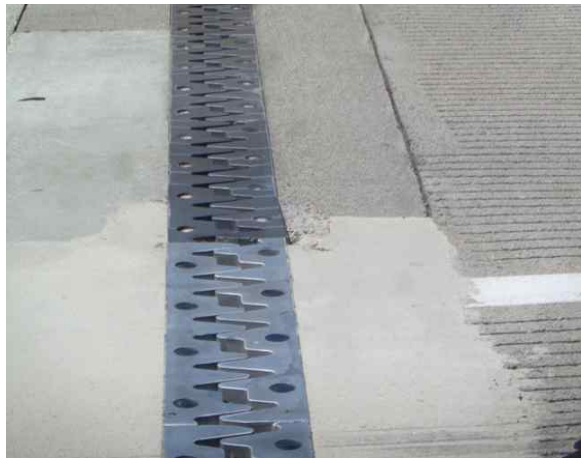
| 위 치 | 신축이음 상주방향 A1 | 위 치 | 신축이음 영천방향 P8 |

| 현 황 | 후타재 파손(A=0.1m×0.5m) | 현 황 | 후타재 균열(Cw<0.3mm) |

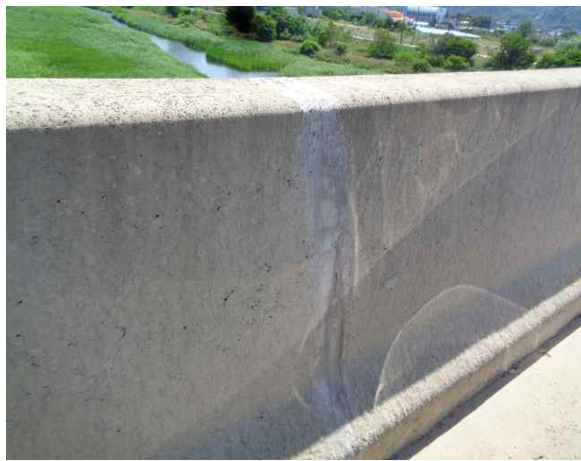
| 위 치 | 방호벽 상주방향 S1 | 위 치 | 방호벽 영천방향 S10 |

| 현 황 | 균열(Cw<0.3mm) | 현 황 | 균열부백태(A=0.2m×1.0m) |

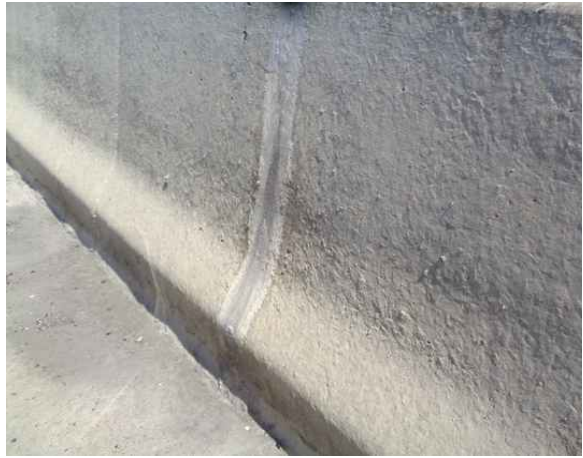
| 위 치 | 방호벽 상주방향 S4 | 위 치 | 방호벽 영천방향 S1 |

| 현 황 | 균열부백태(A=0.2m×1.0m) | 현 황 | 균열(Cw<0.3mm) |

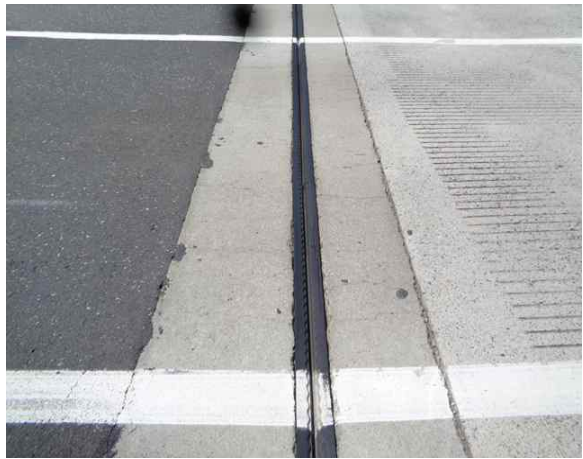
| 위 치 | 신축이음 상주방향 A2 | 위 치 | 신축이음 영천방향 A1 |

| 현 황 | 후타재 균열(Cw<0.3mm) | 현 황 | 고무재 손상(L=1.0m) |

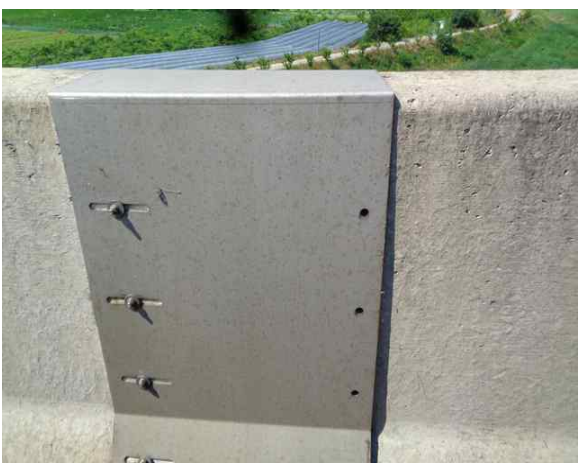
| 위 치 | 신축이음 상주방향 P2 | 위 치 | 신축이음 영천방향 P2 |

| 현 황 | 차수판 앵커탈락(2EA) | 현 황 | 차수판 앵커탈락(3EA) |

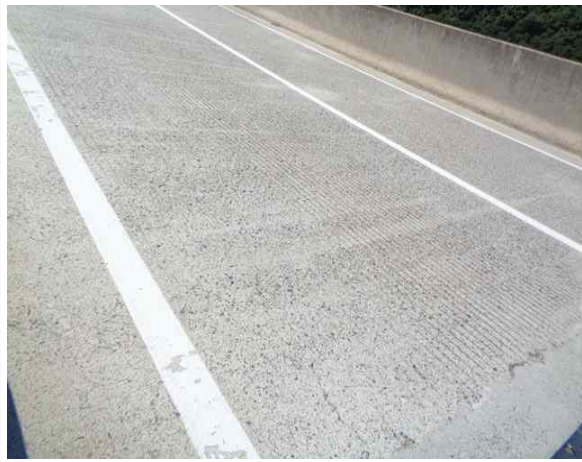
| 위 치 | 교면포장 상주방향 S1 | 위 치 | 교면포장 영천방향 S3 |

| 현 황 | 망상균열(A=30.0m×7.0m) | 현 황 | 망상균열(A=35.0m×3.0m) |

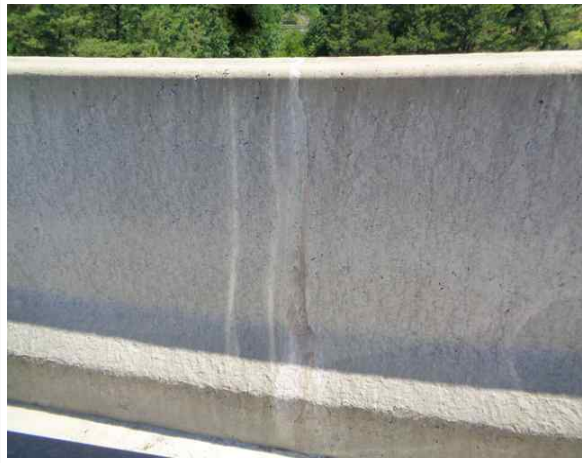
| 위 치 | 방호벽 상주방향 S2 | 위 치 | 방호벽 영천방향 S1 |

| 현 황 | 균열부백태(A=0.2m×2.0m) | 현 황 | 중분대 균열부백태(A=0.2m×2.0m) |

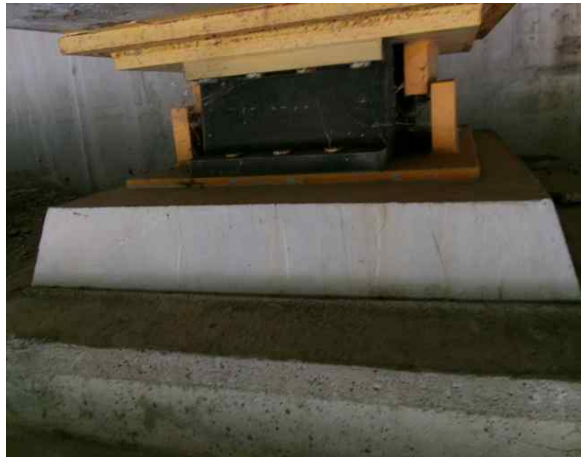
| 위 치 | 교량받침 상주방향 A2-SH3 | 위 치 | 교량받침 영천방향 A2-SH4 |

| 현 황 | 무수축물탈 균열( $Cw < 0.3mm$ ) | 현 황 | 무수축물탈 균열( $Cw < 0.3mm$ ) |

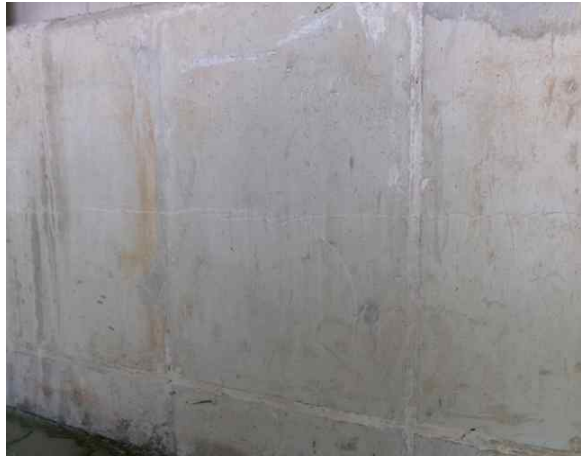
| 위 치 | 교대 상주방향 A2 | 위 치 | 교대 영천방향 A2 |

| 현 황 | 망상균열( $A=1.0m \times 1.0m$ ) | 현 황 | 파손( $A=0.2m \times 0.2m$ ) |

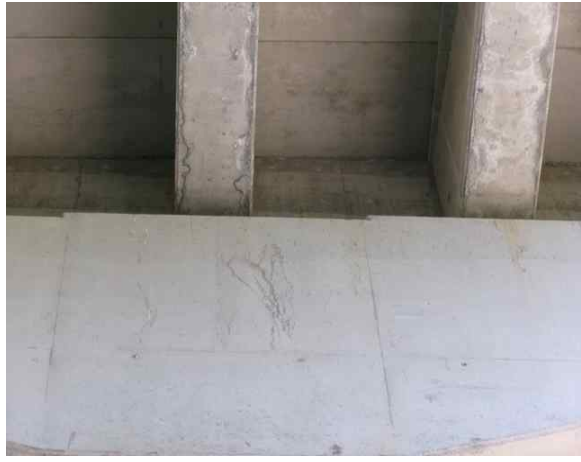
| 위 치 | 교대 상주방향 P2 | 위 치 | 교각 영천방향 P1 |

| 현 황 | 표면박리( $A=1.0m \times 9.0m$ ) | 현 황 | 재료분리( $A=0.5m \times 0.4m$ ) |

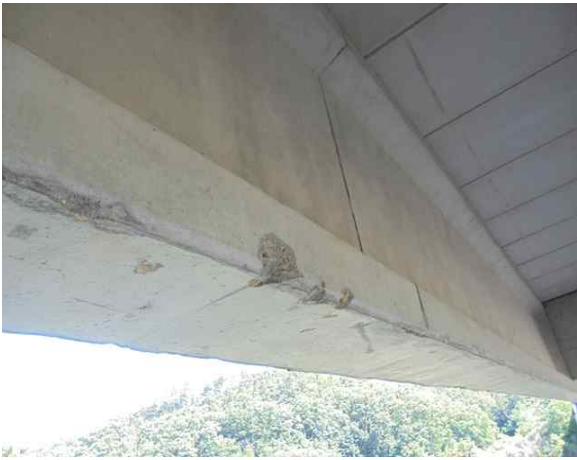
| 위 치 | 거더 영천방향 S4-G5 | 위 치 | 교대 상주방향 A1 |

| 현 황 | 파손(A=0.5m×0.2m) | 현 황 | 실란트 이격(L=4.0m) |

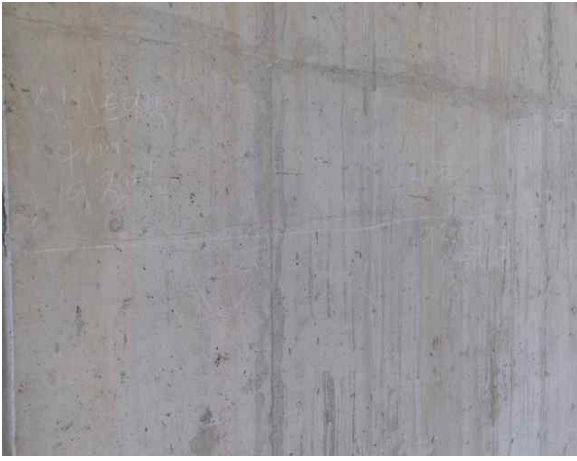
| 위 치 | 교대 상주방향 A1 | 위 치 | 교대 영천방향 A1 |

| 현 황 | 균열(Cw<0.3mm) | 현 황 | 균열(Cw<0.3mm) |

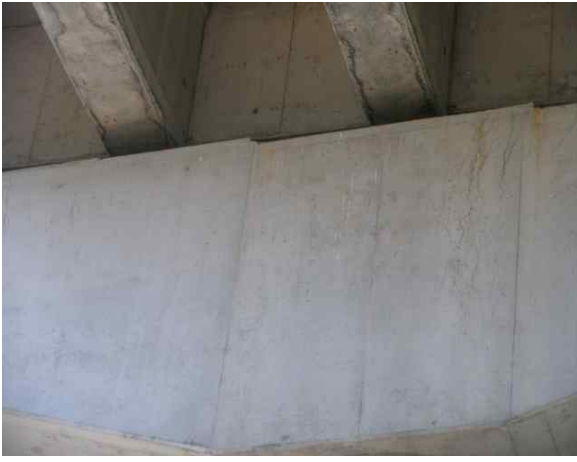
| 위 치 | 교각 상주방향 P2 | 위 치 | 교각 영천방향 P2 |

| 현 황 | 망상균열(A=10.0m×1.5m) | 현 황 | 균열(Cw<0.3mm) |

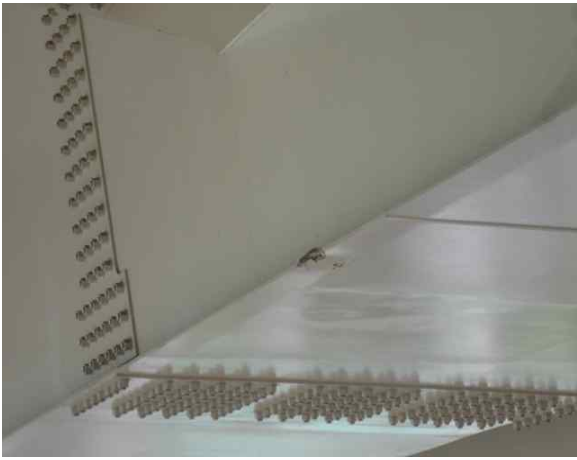
| 위 치 | 거터외부 상주방향 S1-G2 | 위 치 | 거터외부 영천방향 S1-G1 |
| 현 황 | 하부 플랜지변형 및 도장박락(A=0.5m×1.0m) | 현 황 | 하부 플랜지 도장탈락(A=0.5m×0.5m) |

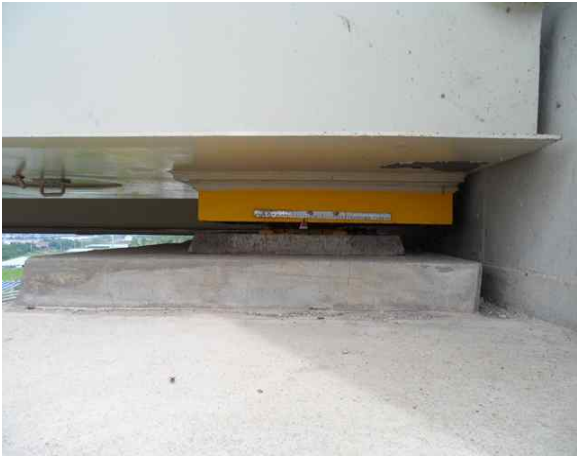
| 위 치 | 교량받침 상주방향 A1-SH1 | 위 치 | 교량받침 영천방향 P3-SH1 |
| 현 황 | 받침콘크리트 균열(Cw<0.3mm) | 현 황 | 받침콘크리트 균열(Cw<0.3mm) |

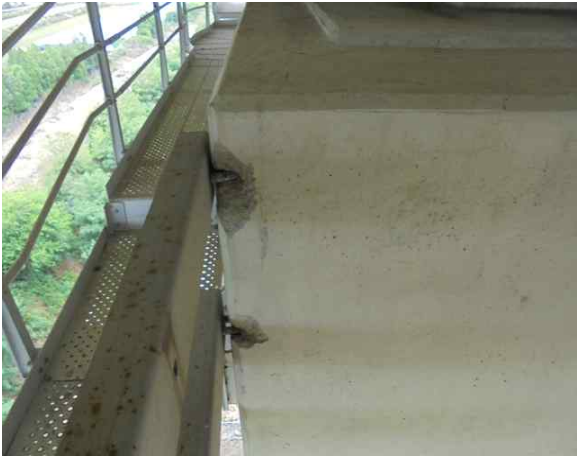
| 위 치 | 교대 상주방향 P3 | 위 치 | 교각 영천방향 P1 |
| 현 황 | 박락(A=0.3m×0.3m) | 현 황 | 코핑부 박락(A=0.3m×1.0m) |

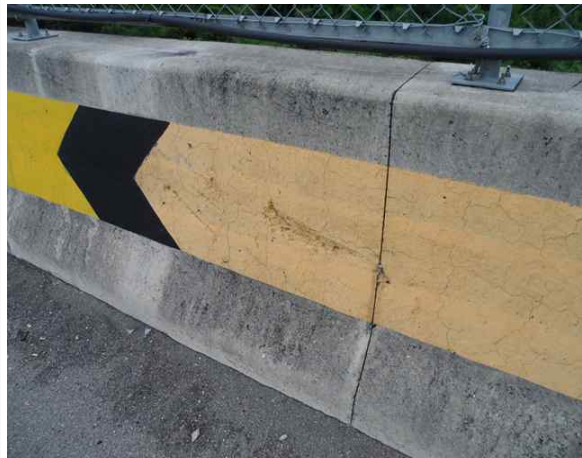
| 위 치 | 방호벽 S14 | 위 치 | 배수시설 S08 |
| 현 황 | 파손(A=2.0m×0.5m) | 현 황 | 그레이팅 파손 |

| 구 분 | | 점검 결과 | 조치 필요사항 |
|---|---|---|---|
| | 난간(방호벽) | · 균열(0.3mm미만), 균열부백태<br>· 파손 | 표면처리<br>단면보수 |

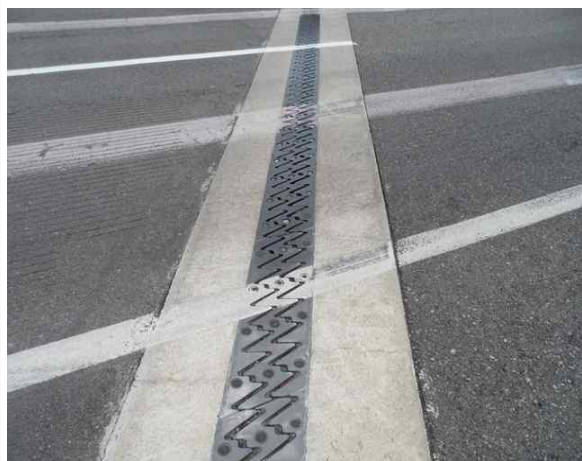
| 위 치 | 신축이음 A2 | 위 치 | 바닥판하면 S11 |
| 현 황 | 후타재 균열(Cw<0.3mm) | 현 황 | 균열부백태(A=0.1m×1.0m) |

| 구 분 | | 점검 결과 | 조치 필요사항 |
|---|---|---|---|
| | 신축이음 | · 후타재 균열(0.3mm미만) | 표면처리 |

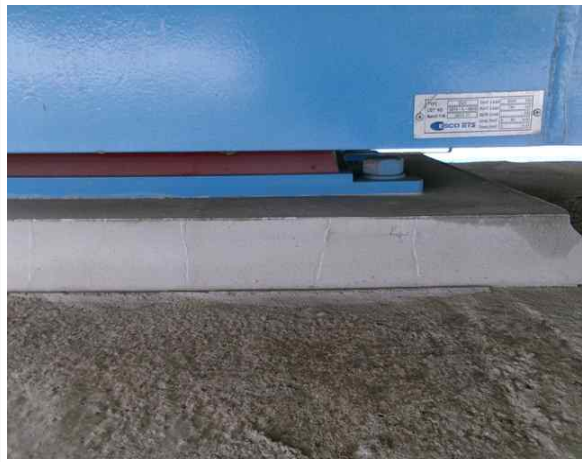
| 위 치 | 교량받침 P11-SH1 | 위 치 | 교량받침 P13-SH2 |
| 현 황 | 무수축물탈 균열( $Cw < 0.3\text{mm}$ ) | 현 황 | 받침콘크리트 재료분리( $A = 0.1\text{m} \times 0.1\text{m}$ ) |

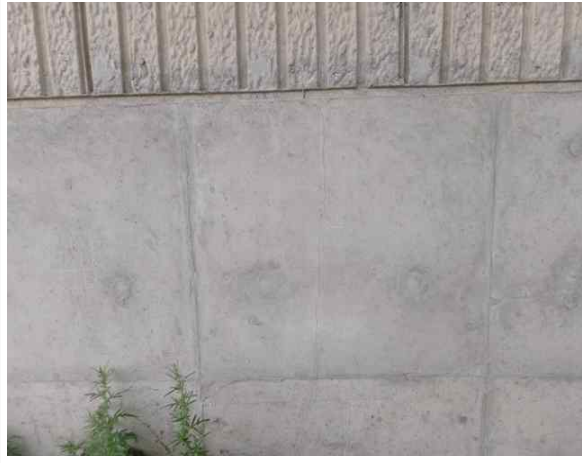
| 위 치 | 교대 A2 | 위 치 | 교각 P12 |
| 현 황 | 균열( $Cw > 0.3\text{mm}$ ) | 현 황 | 표면박리( $A = 3.5\text{m} \times 2.0\text{m}$ ) |

| 구 분 | | 점검 결과 | 조치 필요사항 |
|---|---|---|---|
| 하<br>부<br>구<br>조 | 교 대 | · 균열(0.3mm미만, 이상), 백태 | 표면처리/주입보수 |
