## 2.22 화남1교 (7공구)

### 2) 현황표

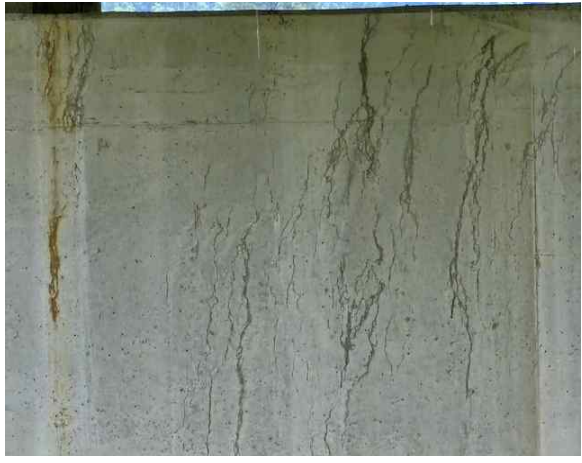
| 위 치 | 교대 A2 | 위 치 | 교각 P12 |
| 현 황 | 균열( $Cw > 0.3\text{mm}$ ) | 현 황 | 표면박리( $A = 3.5\text{m} \times 2.0\text{m}$ ) |

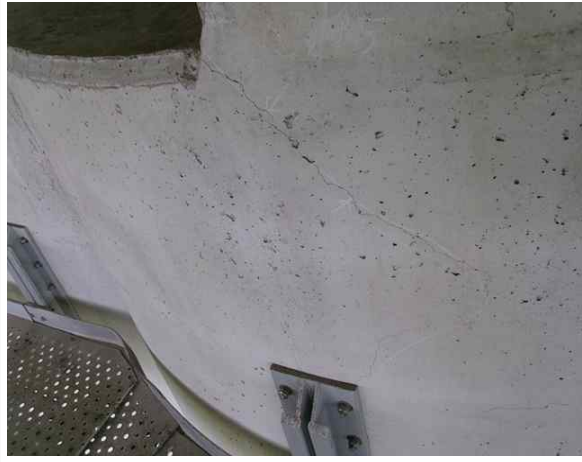
| 위 치 | 교각 P11 | 위 치 | 교각 P11 |
| 현 황 | 균열( $Cw > 0.3\text{mm}$ ) | 현 황 | 점검로 변형 |

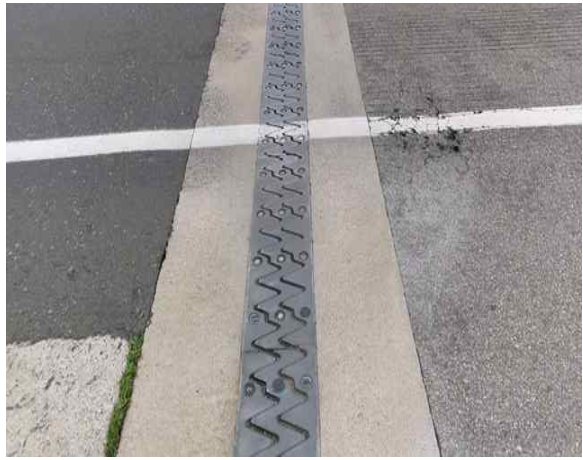
| 위 치 | 신축이음 A1 | 위 치 | 교량받침 P1-SH2 |
| 현 황 | 후타재 균열( $Cw < 0.3mm$ ) | 현 황 | 무수축물탈 균열( $Cw < 0.3mm$ ) |

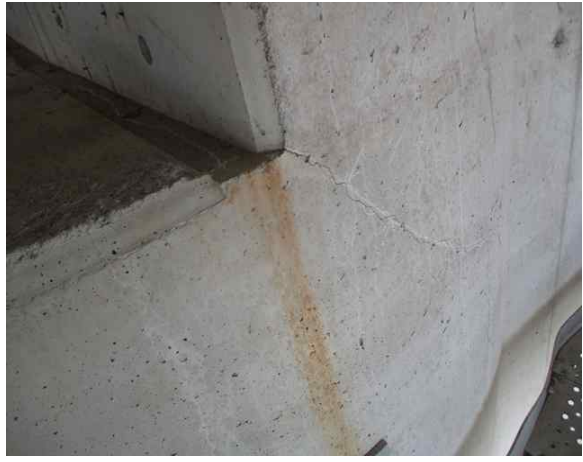
| 위 치 | 교대 A1 | 위 치 | 교대 A1 |

| 현 황 | 박락( $A = 0.4m \times 0.5m$ ) | 현 황 | 박리( $A = 1.5m \times 1.5m$ ) |
