시 설 물    안   전   점   검   용   역  
상주영천고속도로   2024 ~ 2025년

〈사면편〉

**상주영천고속도로 2024~2025년  
시설물 안전 점검 용역  
정기안전점검보고서**

**점검기관 : [주]명성엔지니어링**

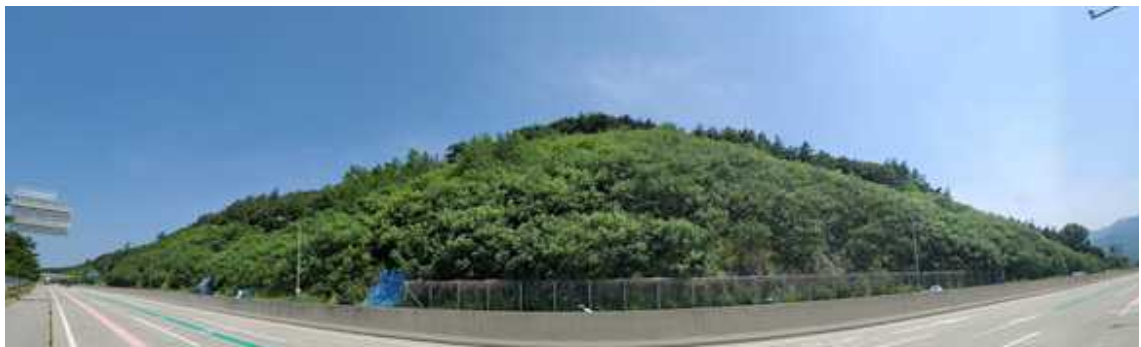
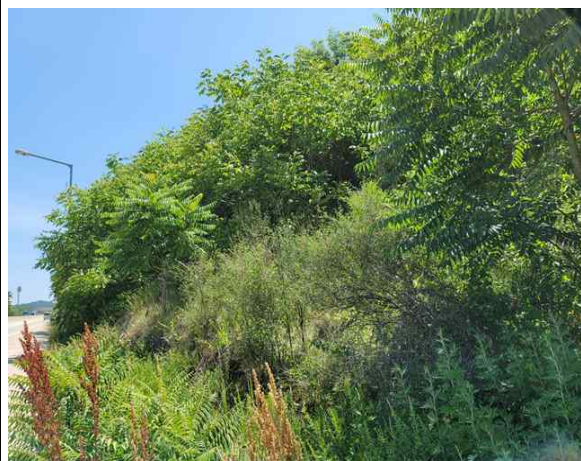
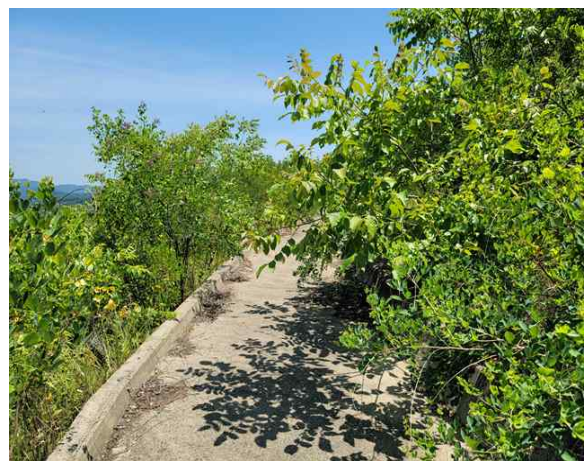
영천절토 01 (관리이정 1.000~1.400km / 1공구 STA.1+000~1+400)

| 점검<br>주요결과 | - 표층유실 임시보수<br>- 배수시설 균열 | | | | |

| 주요<br>보수·보강 | 균열보수, 지속관찰 | | | | |

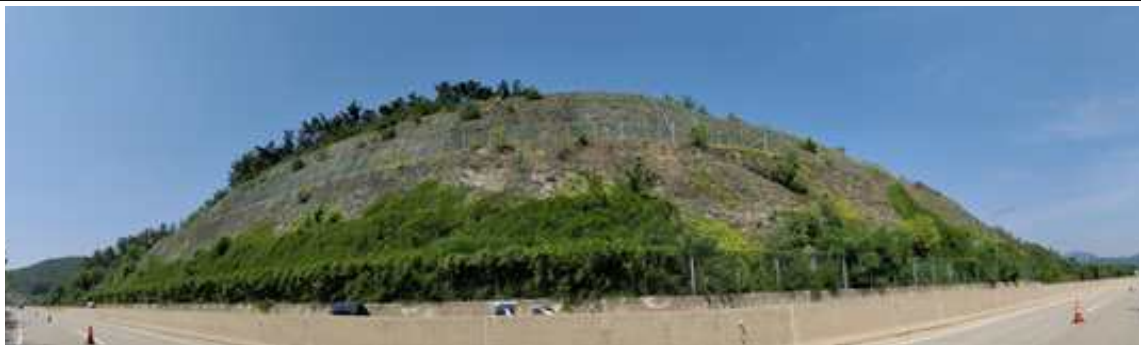
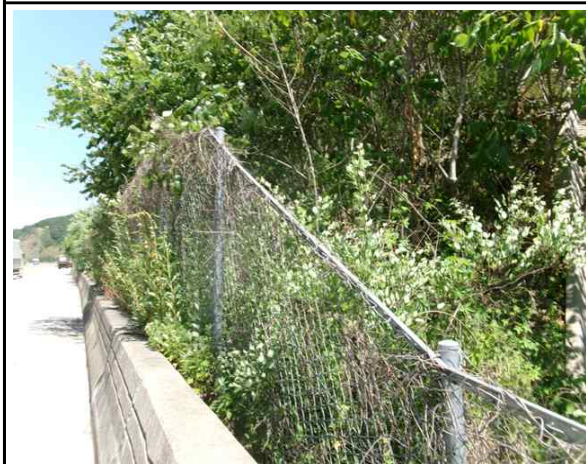
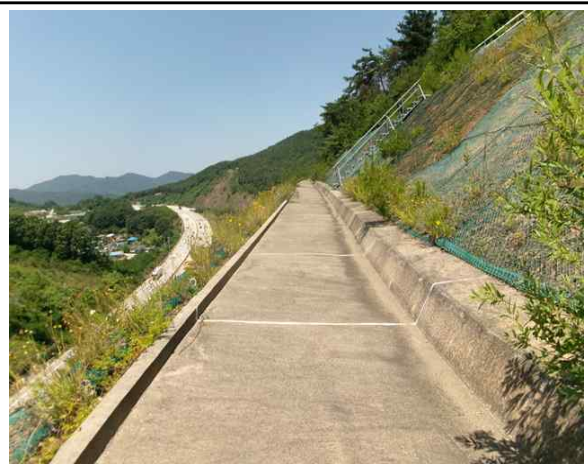
상주절토 05 (관리이정 4.330~4.630km / 1공구 STA.4+330~4+630)

| 가. 일반현황 | | | | | |
|---|---|---|---|---|---|
| 점검<br>주요결과 | - 사면부 이완암<br>- 배수시설 균열 및 토사퇴적 | | | | |

| 가. 일반현황 | | | | | |
|---|---|---|---|---|---|
| 주요<br>보수·보강 | 균열보수, 청소, 지속관찰 | | | | |

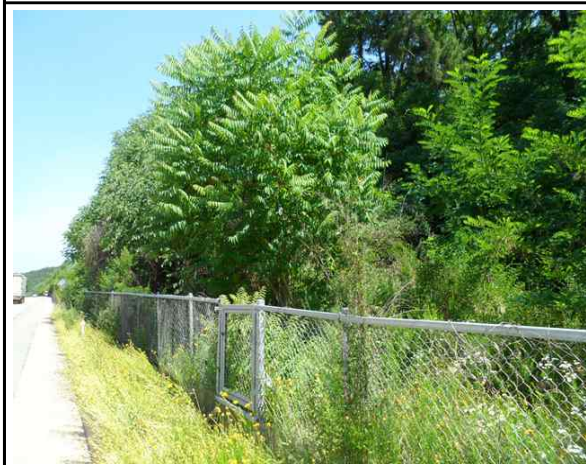
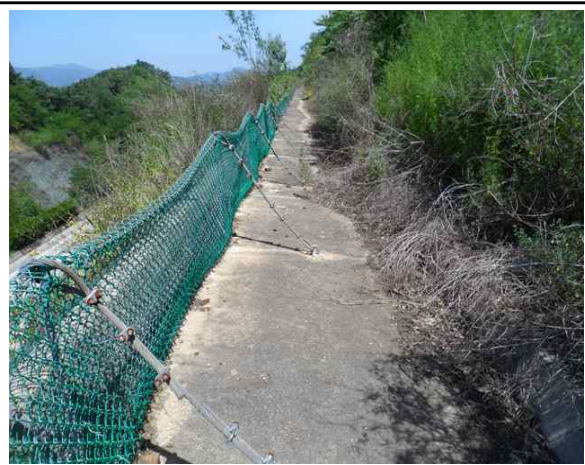
상주절토 09 (관리이정 14.494~14.934km / 2공구 STA.7+100~7+540)

| 가. 일반현황 | | | | | |
|---|---|---|---|---|---|
| 점검<br>주요결과 | - 사면부 파쇄<br>- 배수시설 균열 및 망상균열, 토사퇴적 | | | | |

| 가. 일반현황 | | | | | |
|---|---|---|---|---|---|
| 주요<br>보수·보강 | 균열보수, 청소, 지속관찰 | | | | |

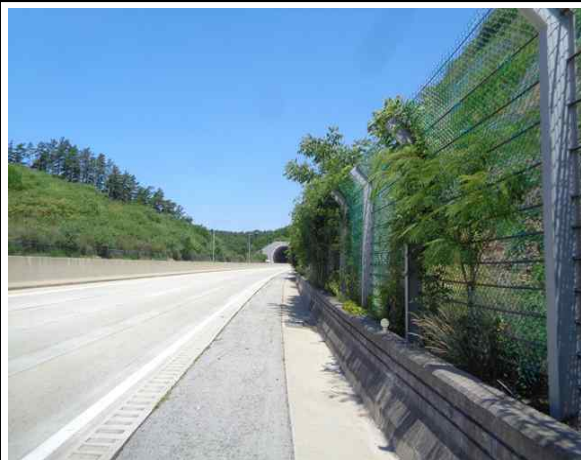
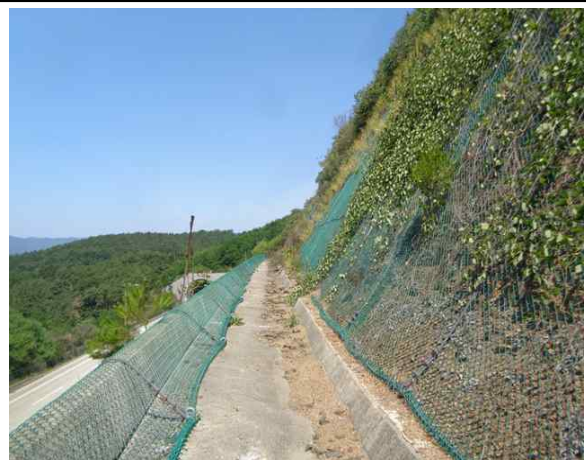
상주절토 10 (관리이정 15.314~15.514km / 2공구 STA.7+920~8+120)

| 가. 일반현황 | | | | | |
|---|---|---|---|---|---|
| 점검<br>주요결과 | - 배수시설 균열, 토사퇴적 | | | | |

| 가. 일반현황 | | | | | |
|---|---|---|---|---|---|
| 주요<br>보수·보강 | 균열보수, 청소, 지속관찰 | | | | |

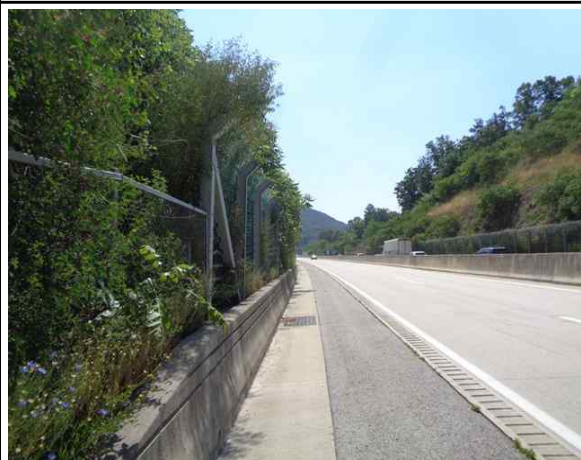
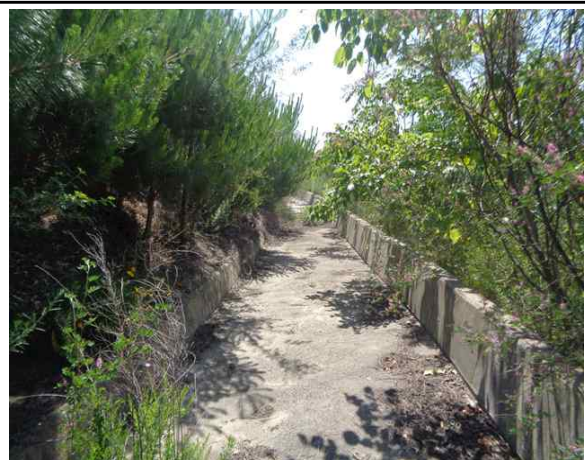
상주절토 11 (관리이정 15.894~16.014km / 2공구 STA.8+500~8+620)

| 점검<br>주요결과 | - 배수시설 균열 및 망상균열, 토사퇴적 | | | | |

| 주요<br>보수·보강 | 균열보수, 청소, 지속관찰 | | | | |

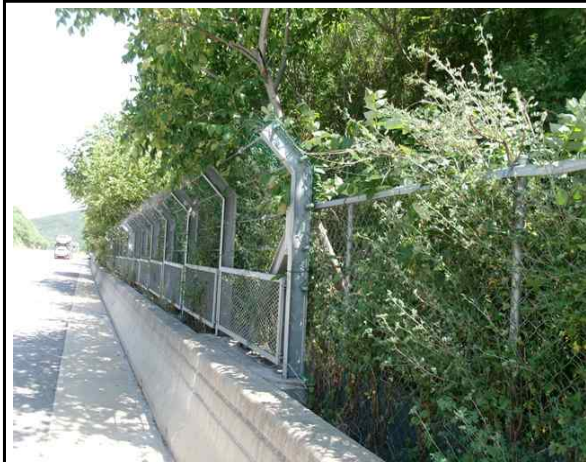
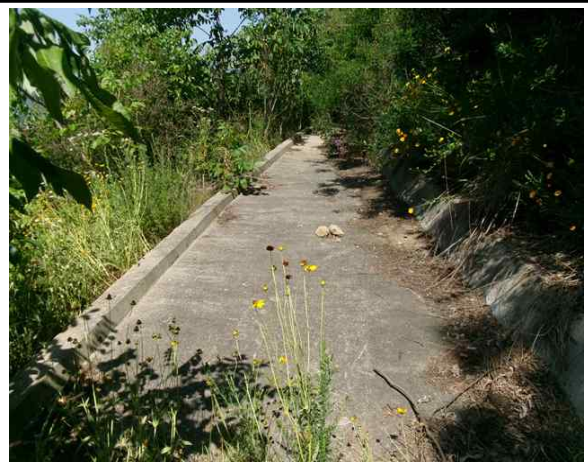
상주절토 13 (관리이정 16.864~17.284km / 3공구 STA.0+850~1+270)

| 점검<br>주요결과 | - 배수시설 균열, 파손 | | | | |

| 주요<br>보수·보강 | 균열보수, 단면보수 지속관찰 | | | | |

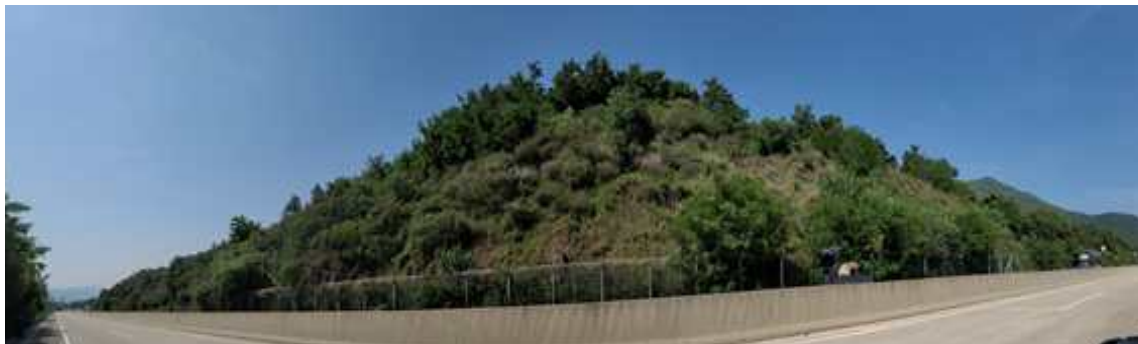
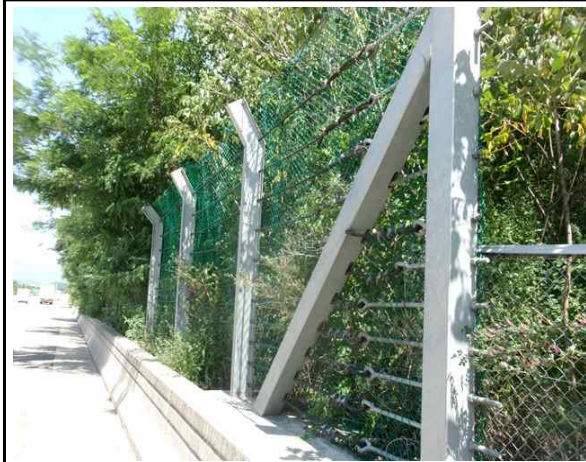
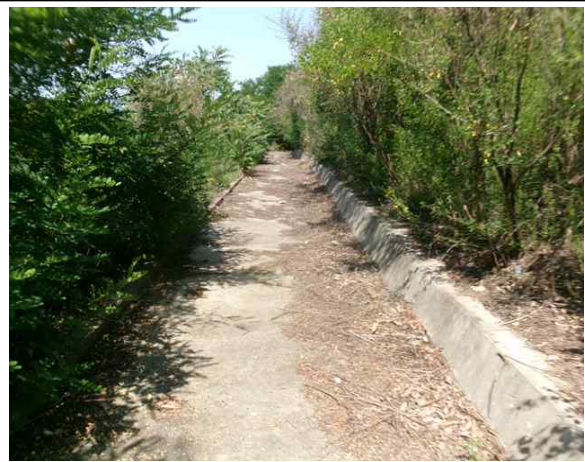
상주절토 15 (관리이정 18.104~18.334km / 3공구 STA.2+090~2+320)

| 가. 일반현황 | | | | | |
|---|---|---|---|---|---|
| 점검<br>주요결과 | - 배수시설 균열 | | | | |

| 가. 일반현황 | | | | | |
|---|---|---|---|---|---|
| 주요<br>보수·보강 | 균열보수, 지속관찰 | | | | |

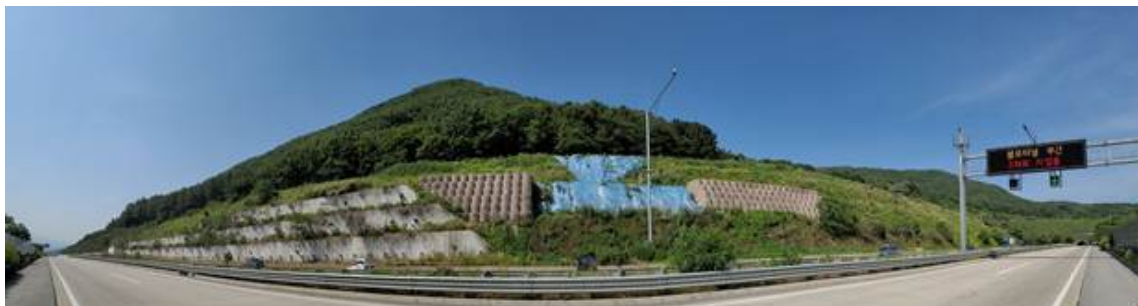
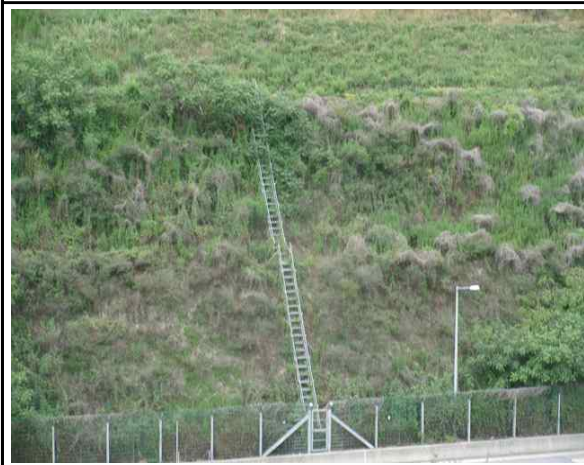
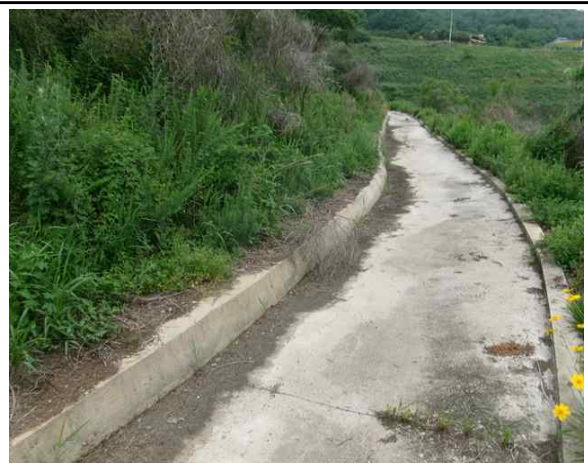
상주절토 16 (관리이정 21.194~22.054km / 3공구 STA.5+180~6+040)

| 가. 일반현황 | | | | | |
|---|---|---|---|---|---|
| 점검<br>주요결과 | - 표층유실 임시보수<br>- 배수시설 균열, 토사퇴적 | | | | |

| 가. 일반현황 | | | | | |
|---|---|---|---|---|---|
| 주요<br>보수·보강 | 균열보수, 청소, 지속관찰 | | | | |

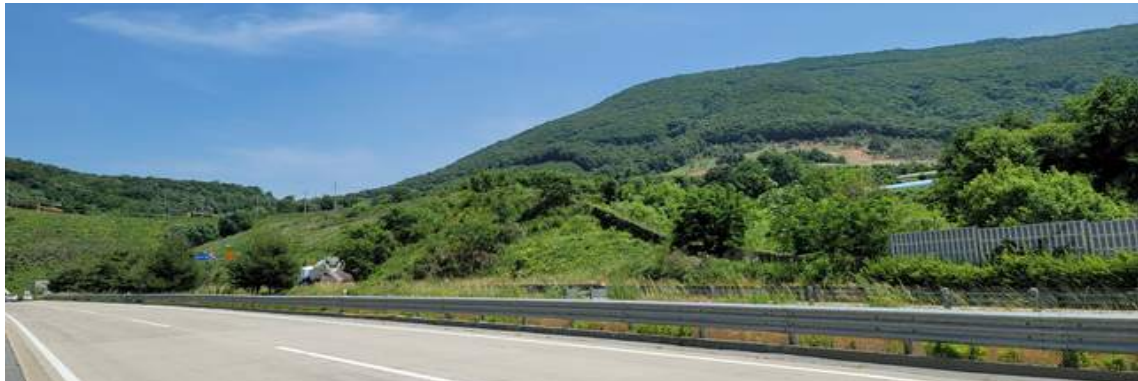
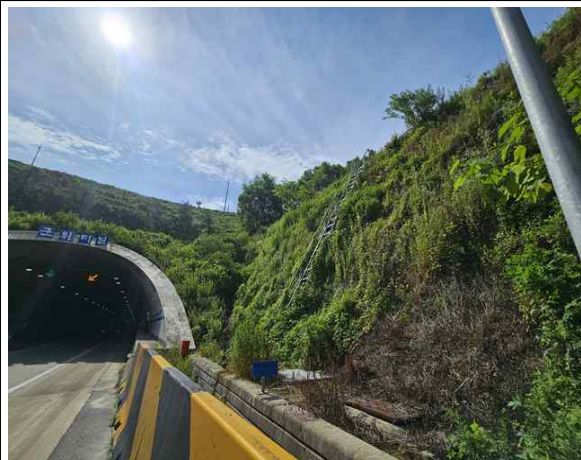
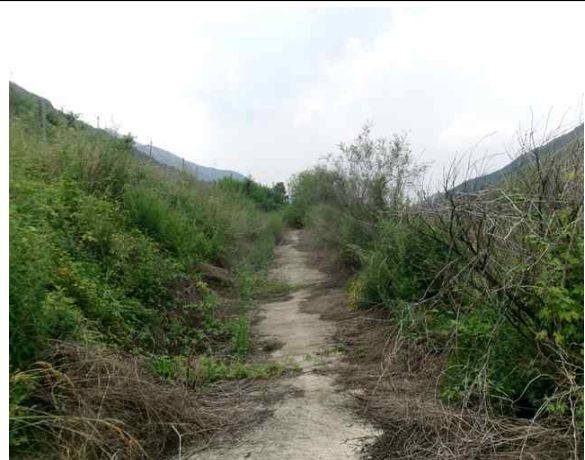
영천절토 17 (관리이정 21.614~22.054km / 3공구 STA.5+600~6+040)

| 가. 일반현황 | | | | | |
|---|---|---|---|---|---|
| 점검<br>주요결과 | - 배수시설 균열 | | | | |

| 가. 일반현황 | | | | | |
|---|---|---|---|---|---|
| 주요<br>보수·보강 | 균열보수, 지속관찰 | | | | |

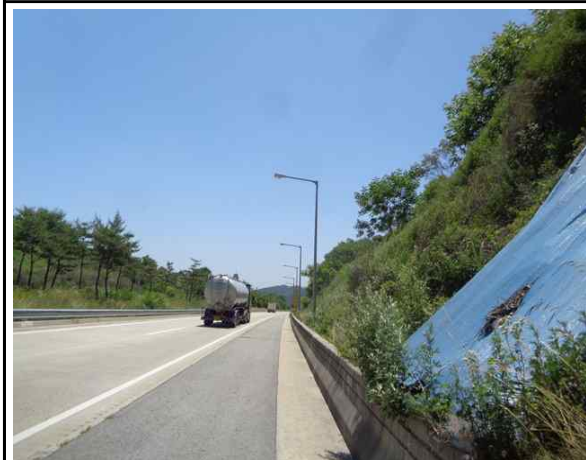
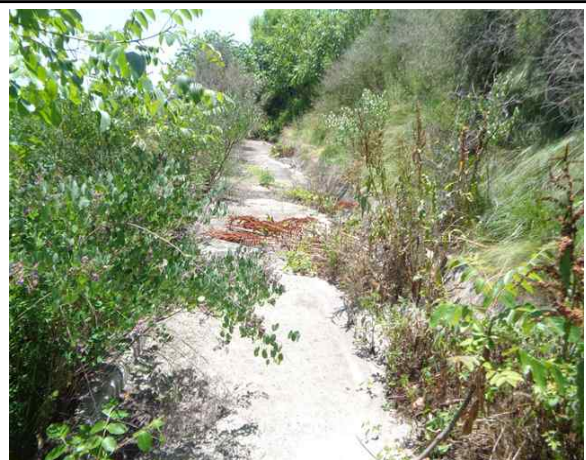
영천절토 18 (관리이정 22.924~23.494km / 3공구 STA.6+910~7+480)

| 점검<br>주요결과 | - 사면부 표층유실 임시보수<br>- 배수시설 균열 | | | | |

| 주요<br>보수·보강 | 균열보수, 지속관찰 | | | | |

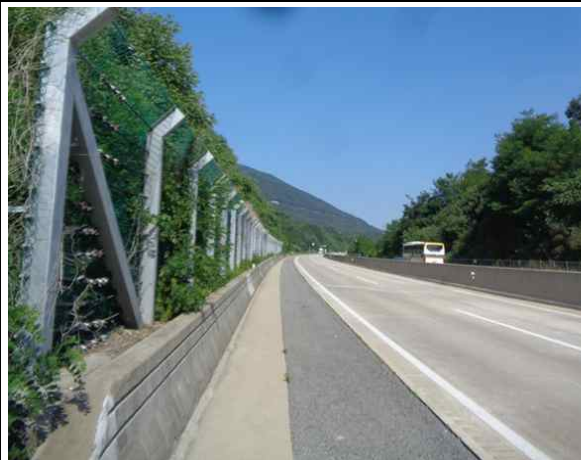
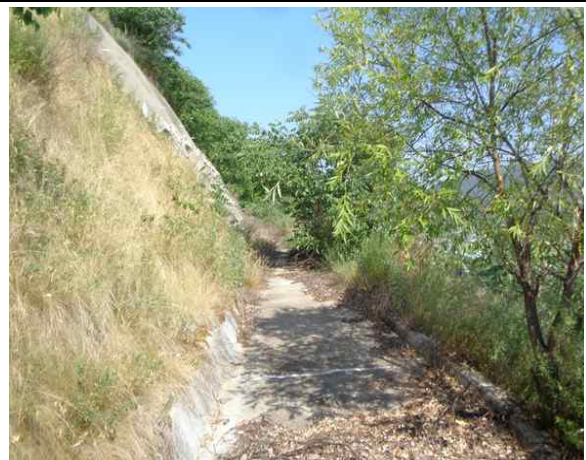
영천절토 19 (관리이정 24.754~24.974km / 3공구 STA.8+740~8+960)

| 가. 일반현황 | | | | | |
|---|---|---|---|---|---|
| 점검<br>주요결과 | - 사면부 표층유실 임시보수(현재양호)<br>- 배수시설 균열 및 토사퇴적, 파손 | | | | |

| 가. 일반현황 | | | | | |
|---|---|---|---|---|---|
| 주요<br>보수·보강 | 지속관찰, 균열보수, 청소 | | | | |

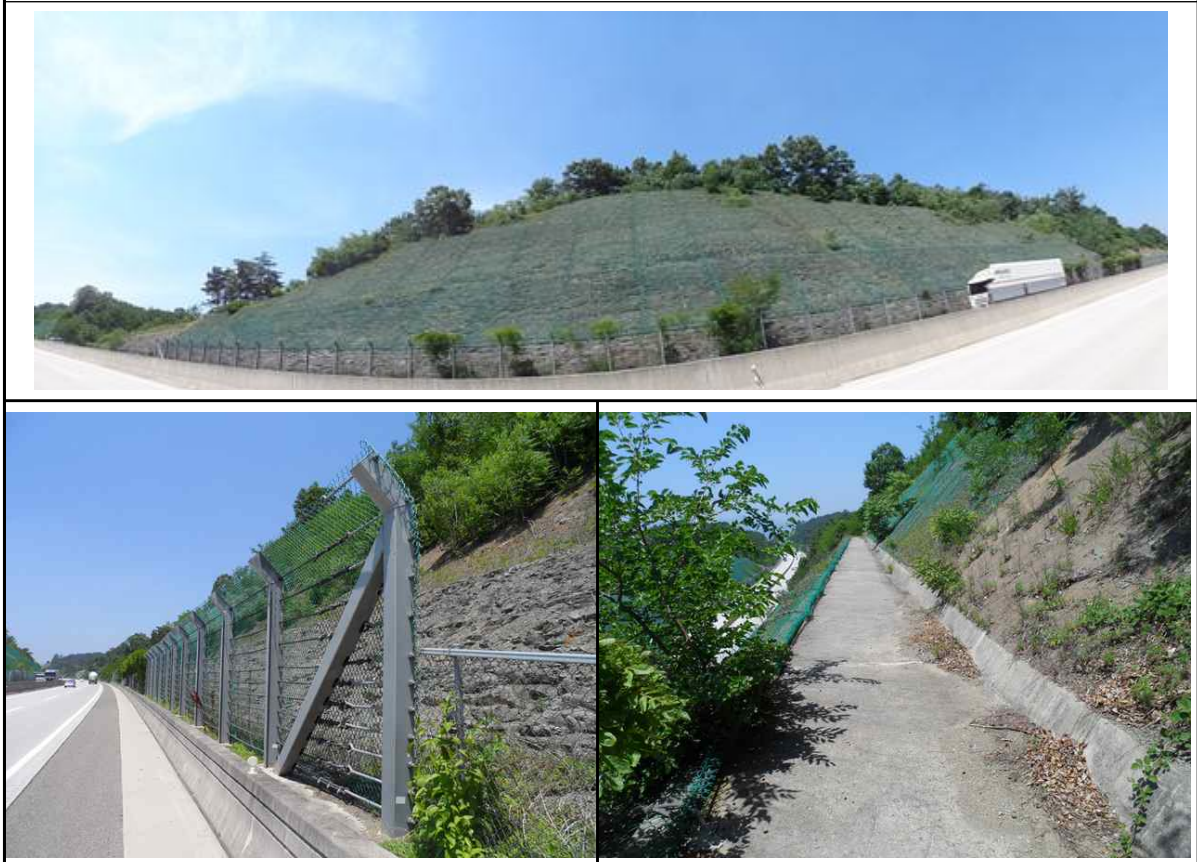
상주절토 50 (관리이정 71.478~71.718km / 8공구 STA.6+120~6+360)

| 가. 일반현황 | | | | | |
|---|---|---|---|---|---|
| 점검<br>주요결과 | － 심한풍화<br>－ 배수시설 균열 | | | | |

| 가. 일반현황 | | | | | |
|---|---|---|---|---|---|
| 주요<br>보수·보강 | － 균열보수, 지속관찰 | | | | |

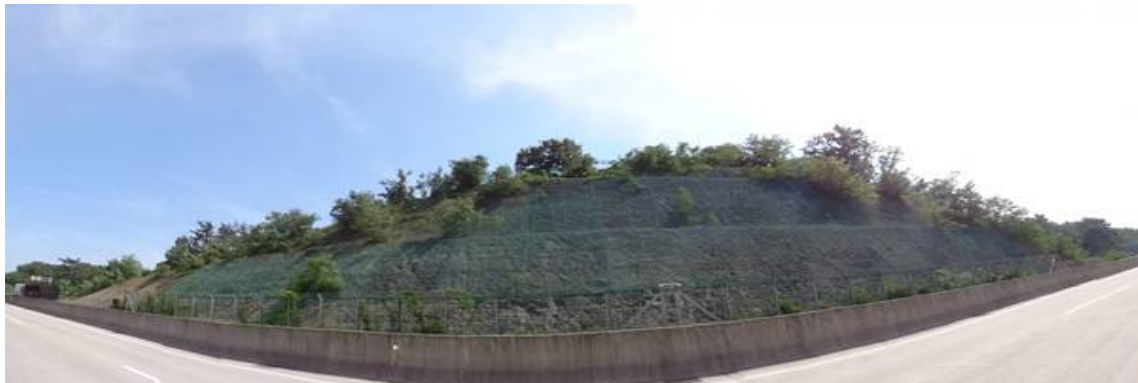
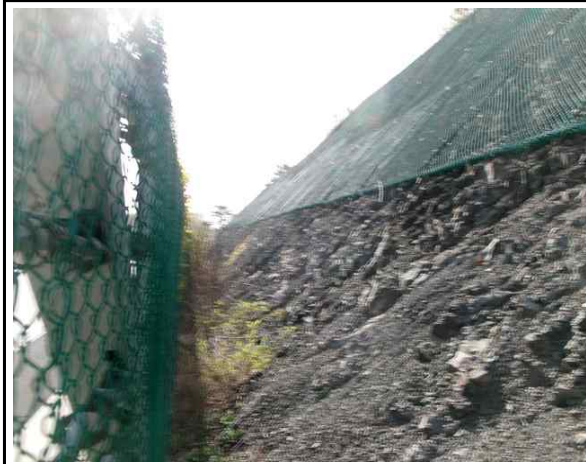
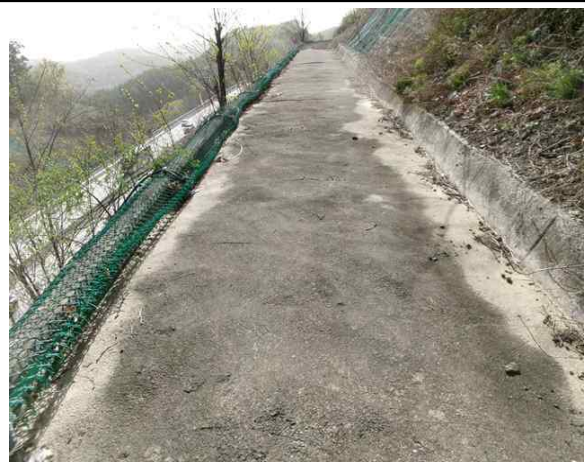
영천절토 51 (관리이정 72.378~72.558km / 8공구 STA.7+020~7+200)

| 가. 일반현황 | | | | | |
|---|---|---|---|---|---|
| 점검<br>주요결과 | - 심한풍화<br>- 배수시설 균열 | | | | |

| 가. 일반현황 | | | | | |
|---|---|---|---|---|---|
| 주요<br>보수·보강 | - 균열보수, 지속관찰 | | | | |

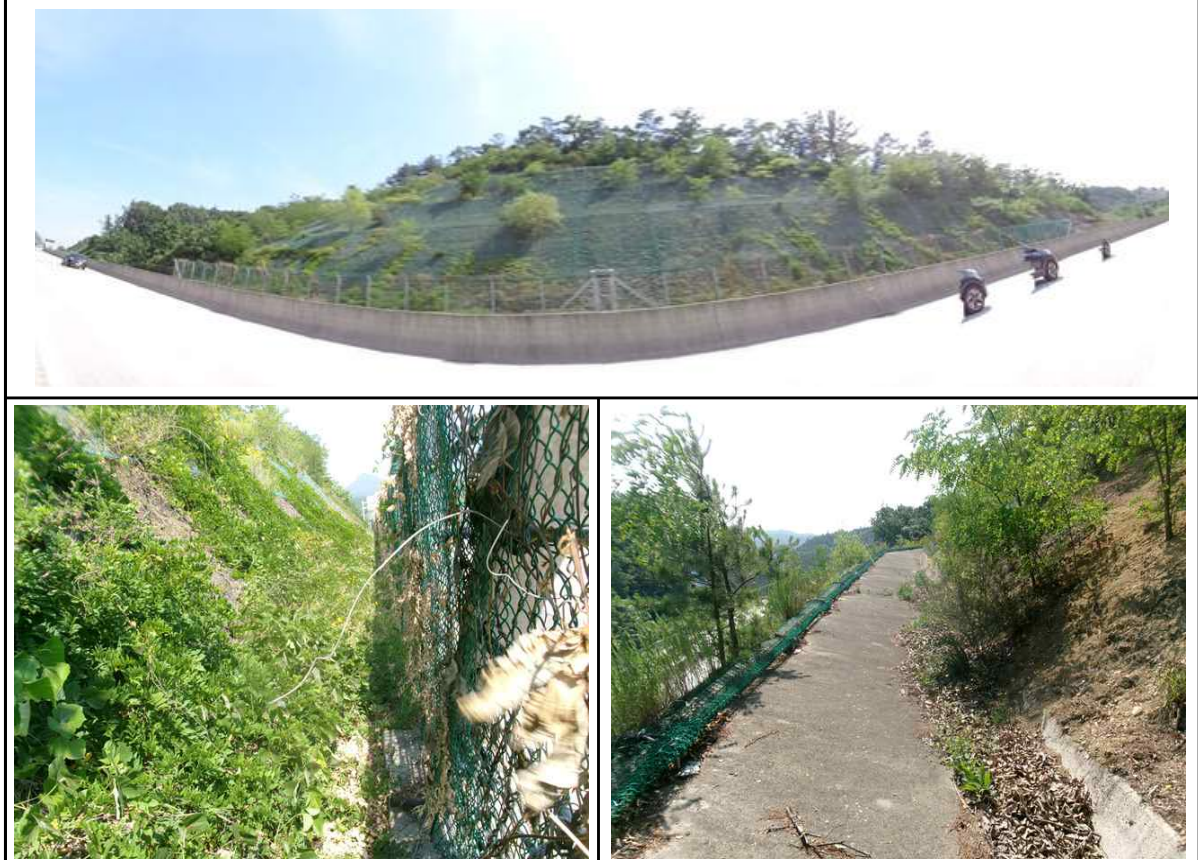
영천절토 52 (관리이정 72.798~72.938km / 8공구 STA.7+440~7+580)

| 가. 일반현황 | | | | | |
|---|---|---|---|---|---|
| 점검<br>주요결과 | - 심한풍화<br>- 배수시설 균열, 토사퇴적 | | | | |

| 가. 일반현황 | | | | | |
|---|---|---|---|---|---|
| 주요<br>보수·보강 | - 균열보수, 정비, 지속관찰 | | | | |

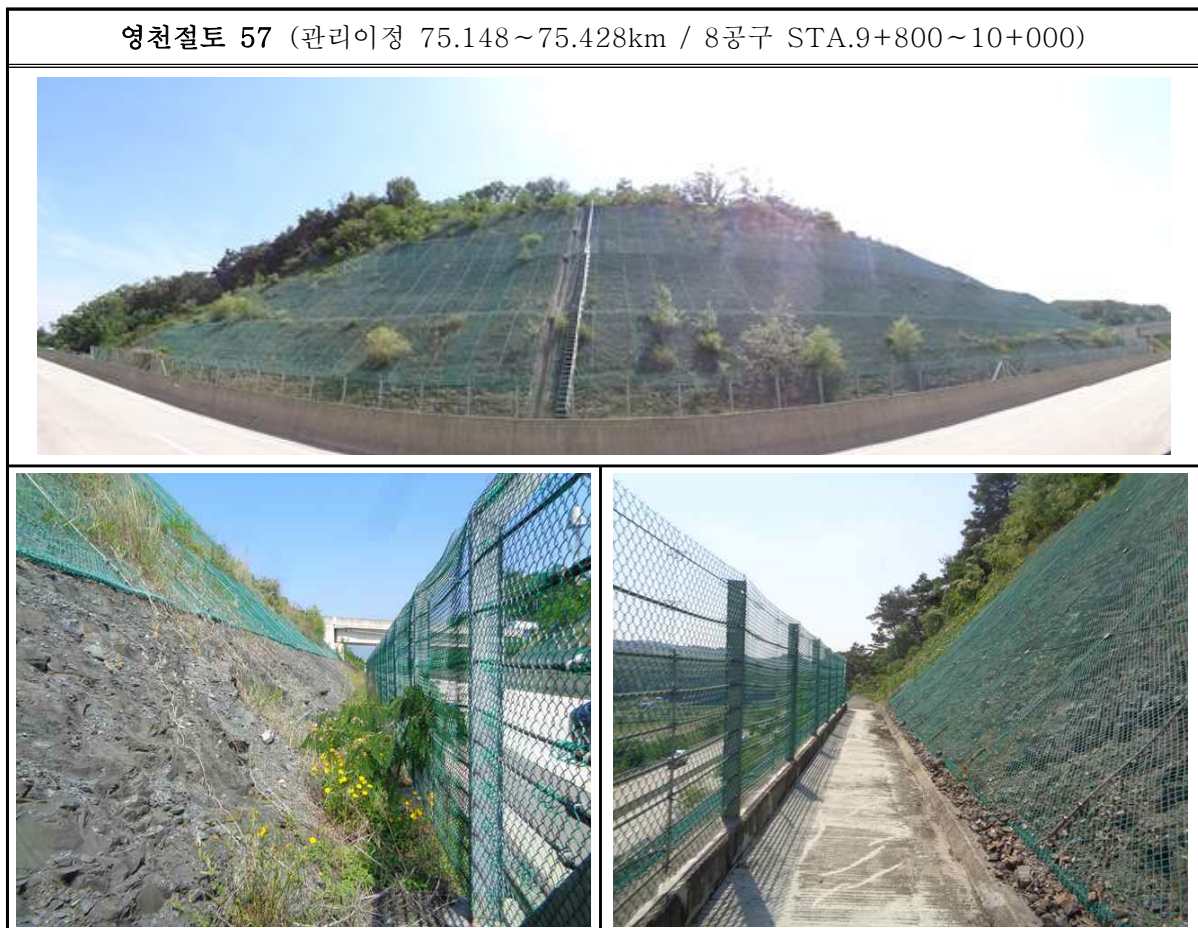
## 영천절토 57 전경 및 부위별사진

| 구 분 | 점검 결과 | 보수 · 보강 방안 |
|---|---|---|
| 보호시설 | 상태양호 | — |

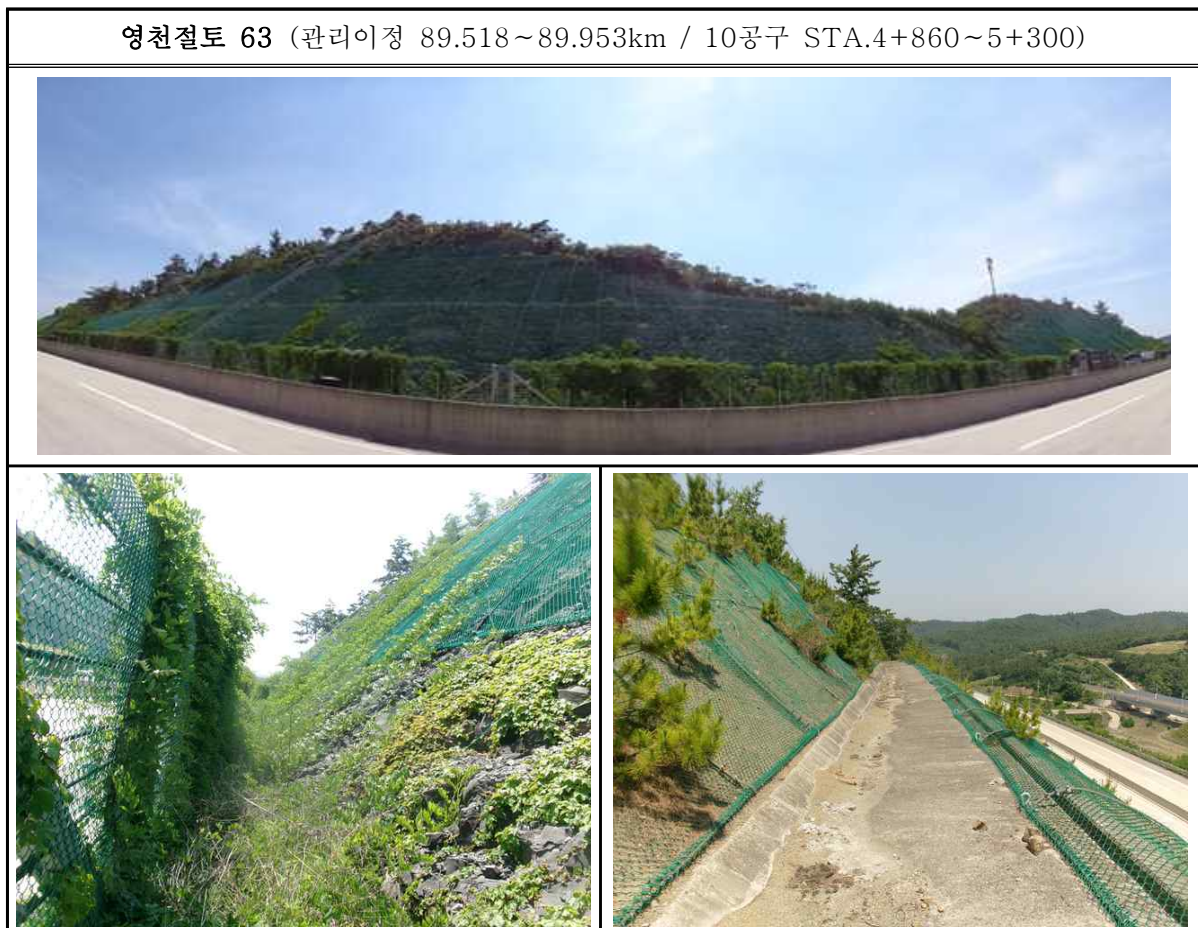
## 영천절토 63 전경 및 부위별사진

| 구 분 | 점검 결과 | 보수 · 보강 방안 |
|---|---|---|
| 보호시설 | 상태양호 | — |

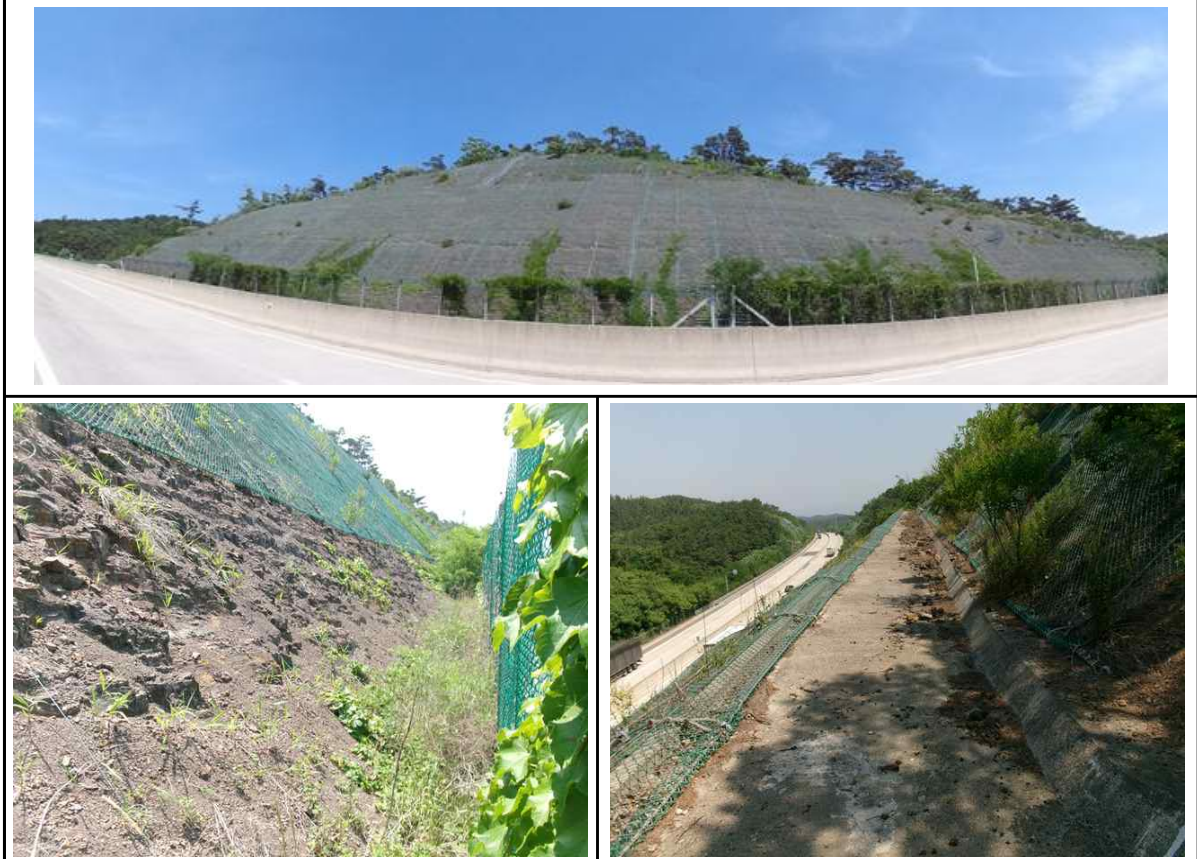
상주절토 65 (관리이정 90.938~91.138km / 10공구 STA.6+280~6+480)

| 가. 일반현황 | | | | | |
|---|---|---|---|---|---|
| 점검<br>주요결과 | - 심한풍화 등<br>- 배수시설 균열, 파손, 토사퇴적 등 | | | | |

| 구 분 | 점검 결과 | 보수·보강 방안 |
|---|---|---|
| 배수시설 | 소단배수로 균열<br>소단배수로 토사퇴적<br>산마루측구 균열<br>산마루측구 파손 | 주입보수<br>정비<br>주입보수<br>단면보수 |

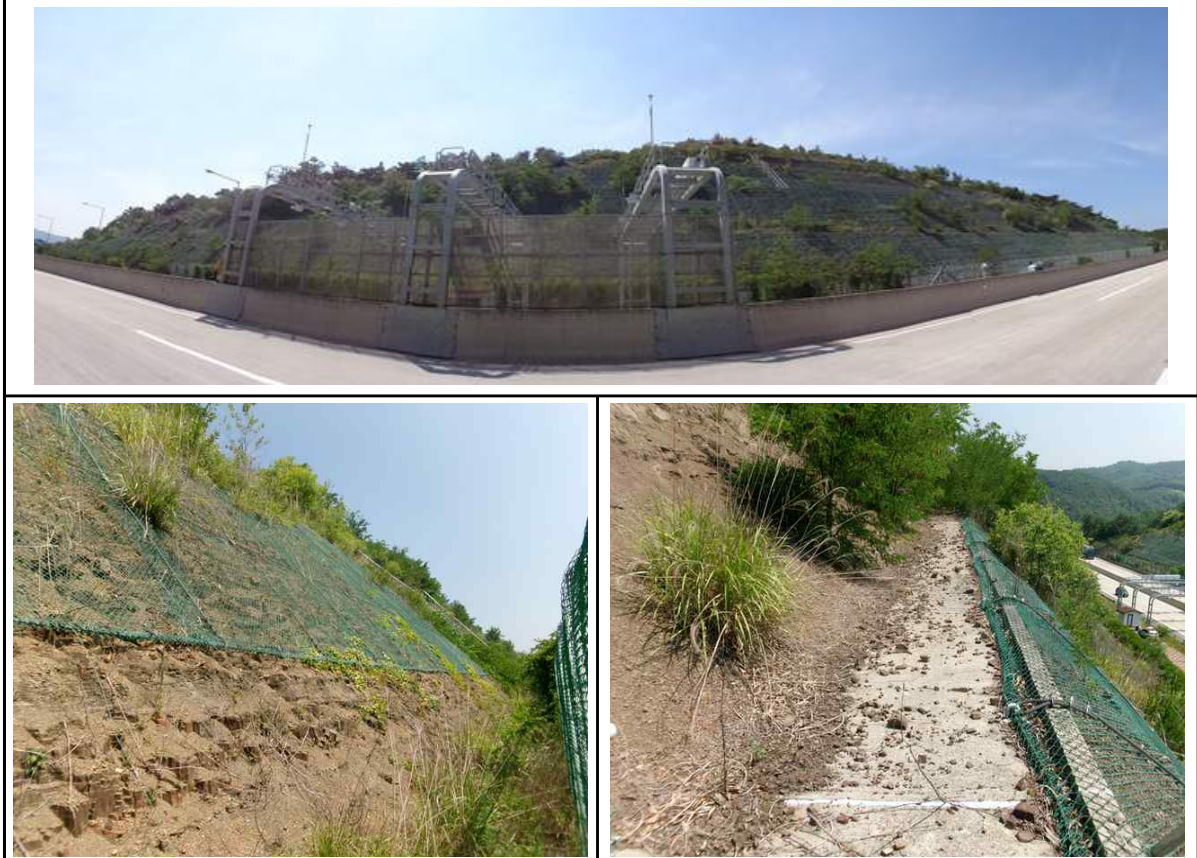
영천절토 66 (관리이정 91.758~92.138km / 10공구 STA.7+100~7+480)

| 가. 일반현황 | | | | | |
|---|---|---|---|---|---|
| 점검<br>주요결과 | - 심한풍화 등<br>- 배수시설 망상균열, 토사퇴적, 폐자재적치 등 | | | | |

| 구 분 | 점검 결과 | 보수 · 보강 방안 |
|---|---|---|
| 배수시설 | 소단배수로 망상균열<br>소단배수로 토사퇴적<br>소단배수로 폐자재적치 | 지속관찰 후 조치<br>정비<br>정비 |
