## 2.22 화남1교 (7공구)

### 2) 현황표

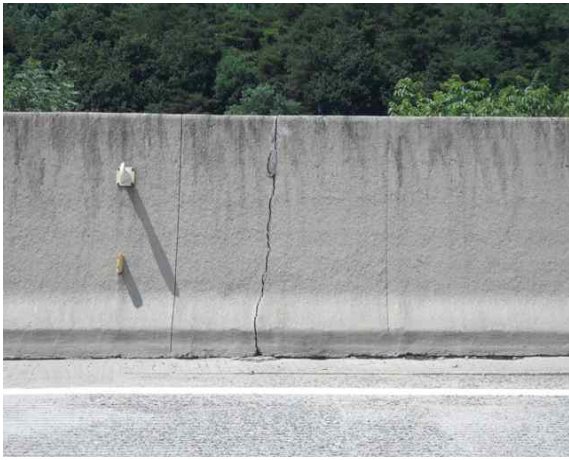
| 위 치 | 방호벽 영천방향 S1 | 위 치 | 방호벽 영천방향 S1 |

| 현 황 | 접속부 중분대 파손(A=0.1m×1.0m) | 현 황 | 균열(Cw≥0.3mm) |

| 구 분 | | 점검 결과 | 조치 필요사항 |
|---|---|---|---|
| | 난간(방호벽) | · 균열(0.3mm미만, 이상)<br>· 파손, 접속부 파손<br>· 방호벽 단차 | 표면처리/주입보수<br>단면보수<br>유지관리 |

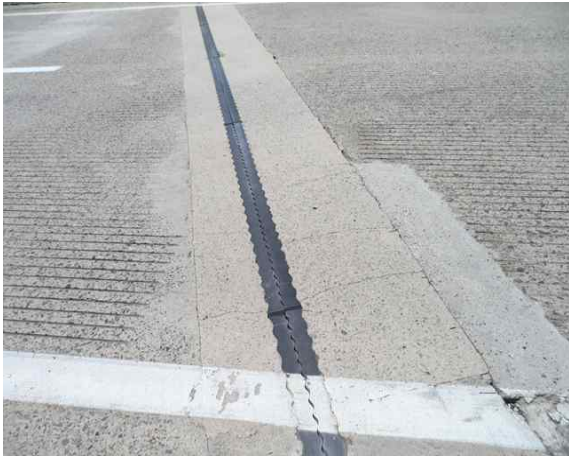
| 위 치 | 신축이음 영천방향 A2 | 위 치 | 바닥판하면 상주방향 S1 |

| 현 황 | 후타재 균열(Cw<0.3mm) | 현 황 | 균열(Cw<0.3mm) |

| 구 분 | | 점검 결과 | 조치 필요사항 |
|---|---|---|---|
| | 신축이음 | · 후타재 균열<br>· 본체 이물질 퇴적, 차수판 볼트파손 | 표면처리<br>정비 |

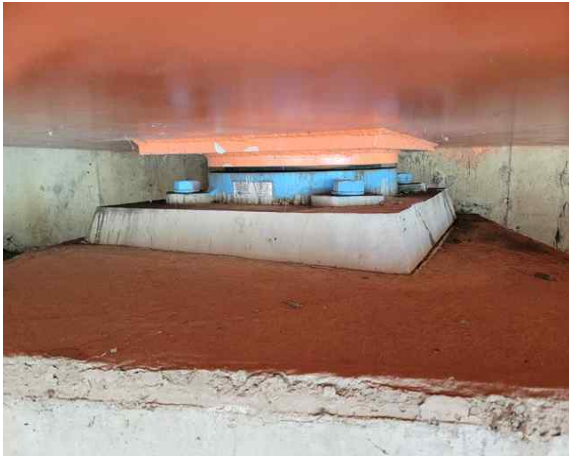
| 위 치 | 교량받침 상주방향 A1-SH2 | 위 치 | 교대 상주방향 A1 |

| 현 황 | 무수축물탈 균열(Cw<0.3mm) | 현 황 | 홍벽 백태 보수됨 |

| 구 분 | | 점검 결과 | 조치 필요사항 |
|---|---|---|---|
| | 교량받침 | · 무수축물탈 균열(0.3mm미만), 들뜸 | 표면처리/단면보수 |

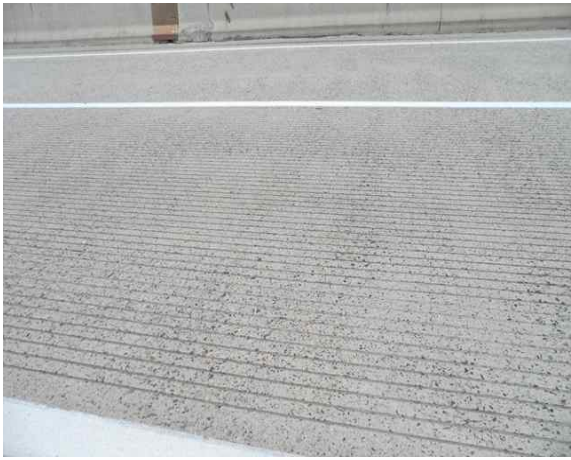
| 위 치 | 교면포장 영천방향 S1 | 위 치 | 교면포장 영천방향 S4 |

| 현 황 | 망상균열(A=50.0m×8.0m) | 현 황 | 접속부 파손(A=0.5m×10.0m) |

| 구 분 | | 점검 결과 | 조치 필요사항 |
|---|---|---|---|
| 상<br>부<br>구<br>조 | 교면포장 | · 포장균열, 망상균열<br>· 포장 파손, 접속도로 파손, 접속부 이격 | 표면처리<br>단면보수/유지관리 |

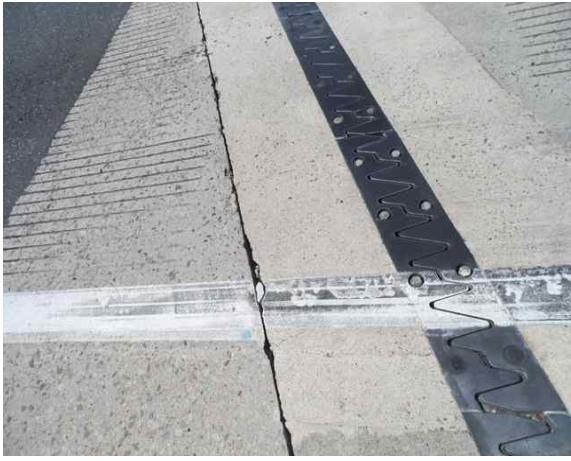
| 위 치 | 신축이음 영천방향 A1 | 위 치 | 거더외부 영천방향 S1-G1 |

| 현 황 | 후타재 파손(A=0.1m×0.5m) | 현 황 | 하부플랜지 변형 |

| 구 분 | | 점검 결과 | 조치 필요사항 |
|---|---|---|---|
| | 신축이음 | · 후타재 균열, 망상균열, 들뜸, 파손<br>· 이물질퇴적, 차수관 볼트 탈락 | 표면처리/단면보수<br>정비 |

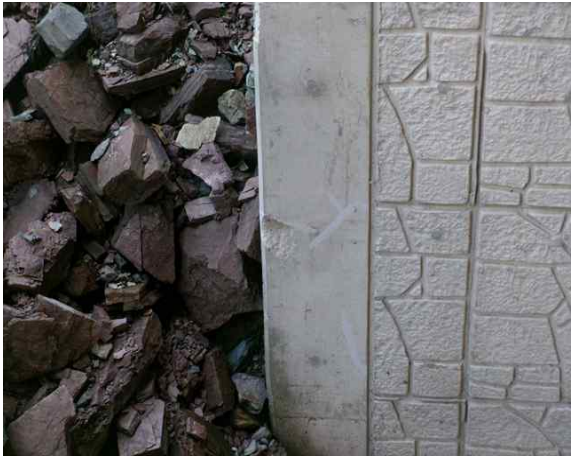
| 위 치 | 교대 상주방향 A2 | 위 치 | 교각 영천방향 P1 |

| 현 황 | 구체 파손(A=0.2m×0.3m) | 현 황 | 균열, 표면박리 보수 |

| 구 분 | | 점검 결과 | 조치 필요사항 |
|---|---|---|---|
| 하<br>부<br>구<br>조 | 교 대 | · 파손<br>· 누수흔적, 백태, 폐콘크리트 퇴적 | 단면보수<br>표면처리/정비 |

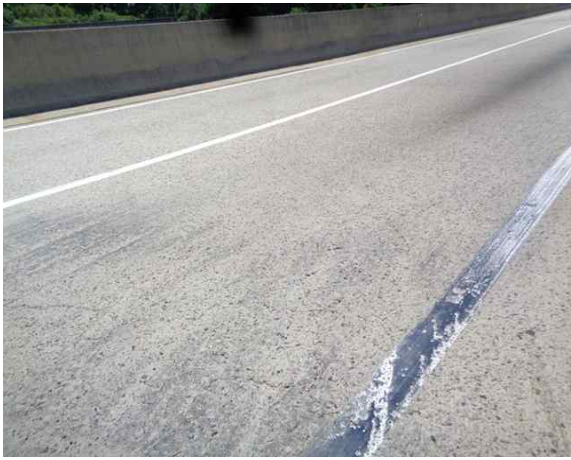
| 위 치 | 교면포장 상주방향 S1 | 위 치 | 교면포장 영천방향 S5 |

| 현 황 | 망상균열 (A=35.0m×8.0m) | 현 황 | 망상균열 (A=35.0m×3.0m) |

| 구 분 | | 점검 결과 | 조치 필요사항 |
|---|---|---|---|
| 상<br>부<br>구<br>조 | 교면포장 | · 망상균열 | 표면처리 |

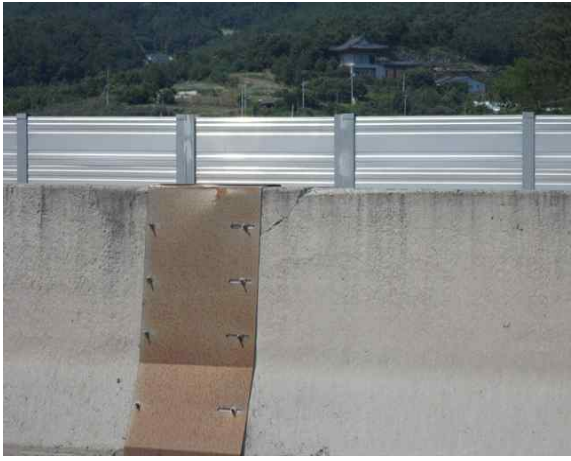
| 위 치 | 방호벽 영천방향 S9 | 위 치 | 거더 S1-G1 |

| 현 황 | 접속부 중분대 파손 (A=0.3m×0.3m) | 현 황 | 파손 (A=0.2m×0.2m) |

| 구 분 | | 점검 결과 | 조치 필요사항 |
|---|---|---|---|
| | 난간(방호벽) | · 균열(0.3mm미만), 파손 | 표면처리/단면보수 |

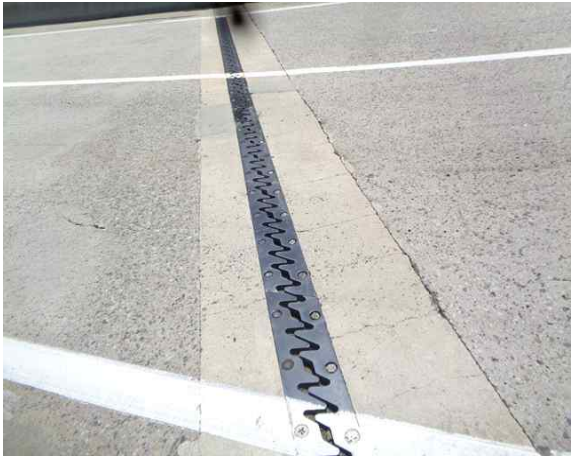
| 위 치 | 신축이음 상주방향 A1 | 위 치 | 신축이음 영천방향 A1 |
| 현 황 | 후타재 균열 (Cw<0.3mm) | 현 황 | 후타재 망상균열 (A=0.5m×1.0m) |

| 구 분 | | 점검 결과 | 조치 필요사항 |
|---|---|---|---|
| | 신축이음 | · 후타재 균열, 망상균열<br>· 후타재 파손<br>· 차수판 볼트 탈락, 이물질 퇴적 | 표면처리<br>단면보수<br>정비 |

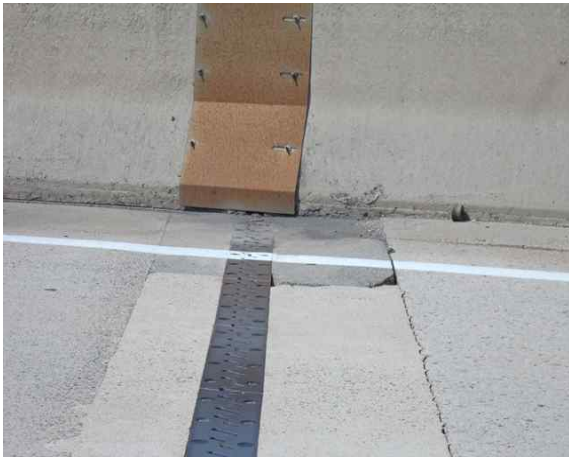
| 위 치 | 신축이음 영천방향 A2 | 위 치 | 교량받침 A1-SH2 |
| 현 황 | 후타재 파손(A=0.2m×0.2m) | 현 황 | 받침콘크리트 재료분리(A=0.3m×0.2m) |

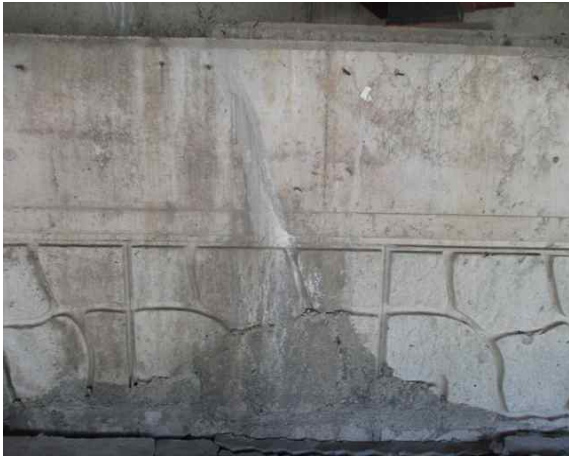
| 위 치 | 교대 A1 | 위 치 | 교각 P3 |
| 현 황 | 균열부백태(A=0.2m×2.0m) | 현 황 | 누수흔적(A=1.0m×2.0m) |

| 구 분 | | 점검 결과 | 조치 필요사항 |
|---|---|---|---|
| 하<br>부<br>구<br>조 | 교 대 | · 균열(0.3mm미만, 이상), 균열부백태<br>· 백태, 누수흔적, 법면 보호블럭 침하 | 표면처리/주입보수<br>표면처리/유지관리 |

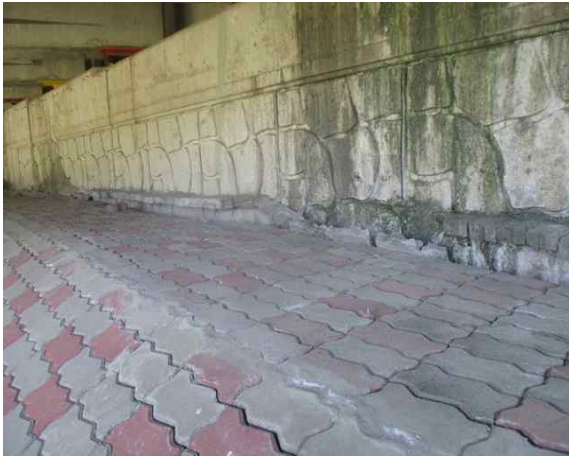
| 위 치 | 교대 A1 | 위 치 | 교대 A2 |
| 현 황 | 법면 침하 | 현 황 | 홍벽 백태(A=0.2m×1.0m) |

| 구 분 | | 점검 결과 | 조치 필요사항 |
|---|---|---|---|
| 점검자 의견 | | 가천교(8공구)의 주요 손상현황으로는 교면포장 망상균열, 배수관 누수, 난간 균열, 파손, 신축이음 후타재 균열, 차수판 볼트 탈락, 이물질 퇴적, 교량받침 무수축물탈 균열, 망상균열, 받침콘크리트 균열, 박리, 파손, 재료분리, 플레이트 부식, 스톱퍼 간섭, 가로보 백태, 바닥판 파손, 철근노출, 거더 파손, 교대 및 교각 균열, 망상균열, 백태, 누수흔적, 표면오염, 파손, 박락, 법면 침하 등의 손상이 조사되었다. 기 발생한 손상은 주의관찰 및 내구성 확보 차원의 보수 및 정비가 필요하다. 특히, 교대 법면에 발생된 침하의 경우 우기 시 손상의 진전이 우려되므로 적절한 조치를 취하는 것이 바람직 할 것으로 판단된다. | |

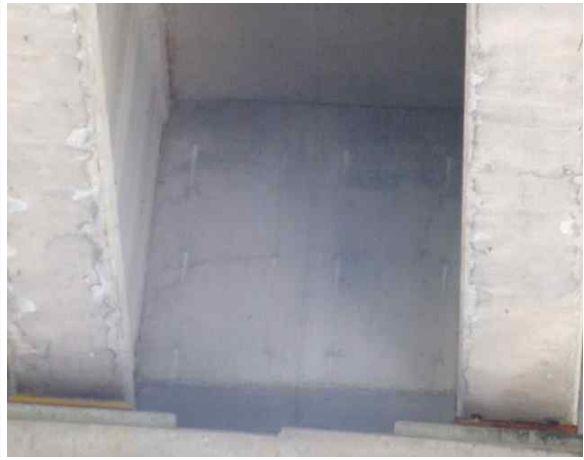
| 위 치 | 가로보 상주방향 S2-G4~5 | 위 치 | 신축이음 상주방향 A1 |
| 현 황 | 백태(A=0.1m×0.3m) | 현 황 | 후타재 파손(A=0.2m×0.2m×3EA) |

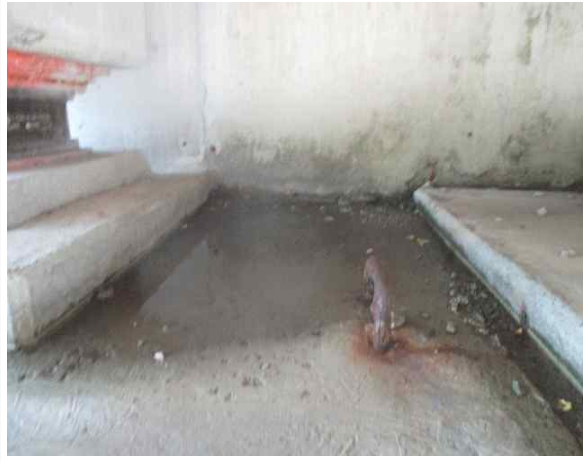
| 위 치 | 교대 상주방향 A1 | 위 치 | 교대 영천방향 A1 |
| 현 황 | 체수(A=1.0m×1.0m) | 현 황 | 백태(A=0.1m×1.0m) |

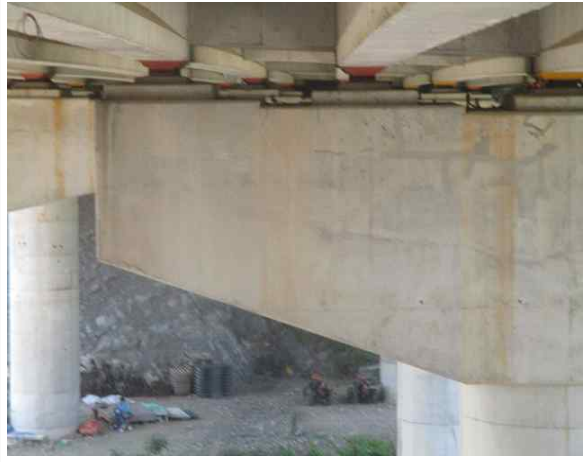
| 위 치 | 교각 상주방향 P3 | 위 치 | 교각 영천방향 P2 |
| 현 황 | 망상균열(A=2.0m×2.0m) | 현 황 | 표면오염(A=1.5m×1.5m) |

| 구 분 | | 점검 결과 | 조치 필요사항 |
|---|---|---|---|
| | 교 각 | · 균열(0.3mm미만), 망상균열, 표면오염<br>· 박락 | 표면처리<br>단면보수 |

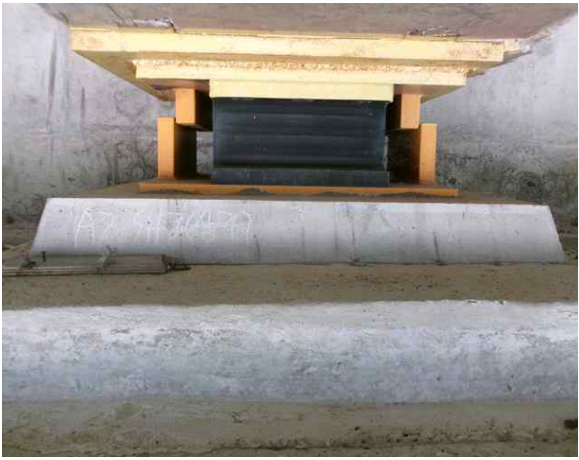
| 위 치 | 교량받침 상주방향 A2-SH3 | 위 치 | 교량받침 상주방향 A2-SH5 |
| 현 황 | 무수축물탈 균열( $Cw < 0.3\text{mm}$ ) | 현 황 | 받침콘크리트 들뜸( $A = 0.2\text{m} \times 0.2\text{m}$ ) |

| 구 분 | | 점검 결과 | 조치 필요사항 |
|---|---|---|---|
| | 교량받침 | · 무수축물탈 균열, 파손, 박락<br>· 받침콘크리트 균열, 박락, 파손, 들뜸, 재료분리, 철근노출<br>· 플레이트 부식, 스토퍼 간섭<br>· 거푸집 미제거 | 표면처리/단면보수<br>표면처리/단면보수(방청)<br>재도장/유지관리<br>정비 |

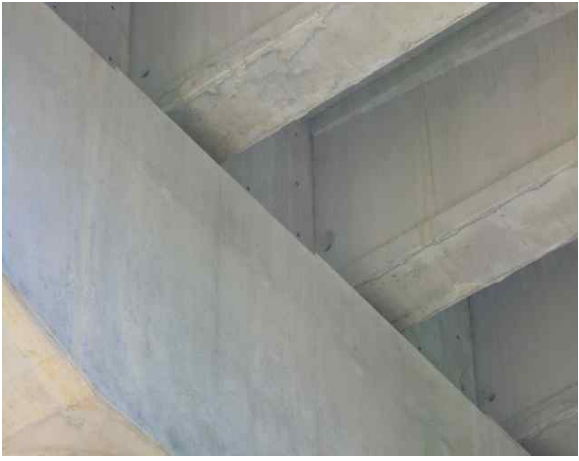
| 위 치 | 거더 상주방향 S2-G3 | 위 치 | 가로보 영천방향 S2-G3~4 |
| 현 황 | 인양홀 파손( $A = 0.2\text{m} \times 0.2\text{m}$ ) | 현 황 | 박락 및 철근노출( $A = 0.3\text{m} \times 0.3\text{m}$ ) |

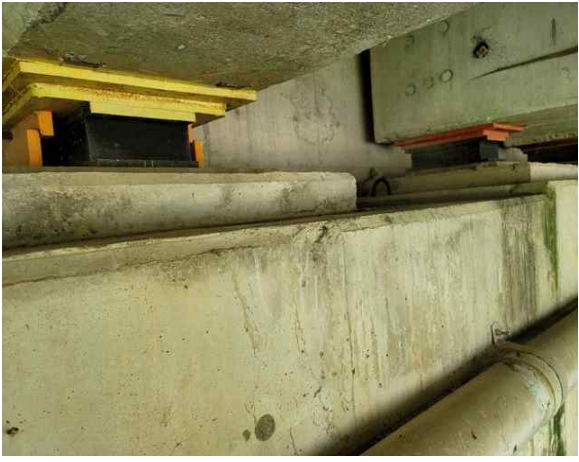
| 위 치 | 교대 영천방향 A1 | 위 치 | 교각 상주방향 P3 |
| 현 황 | 파손( $A = 0.1\text{m} \times 0.1\text{m}$ ) | 현 황 | 망상균열( $A = 10.0\text{m} \times 1.5\text{m}$ ) |

| 구 분 | | 점검 결과 | 조치 필요사항 |
|---|---|---|---|
| 하<br>부<br>구<br>조 | 교 대 | · 균열(0.3mm미만), 박리, 파손<br>· 법면 토사유실, 이물질 퇴적, 폐콘크리트 퇴적 | 표면처리/단면보수<br>정비 |

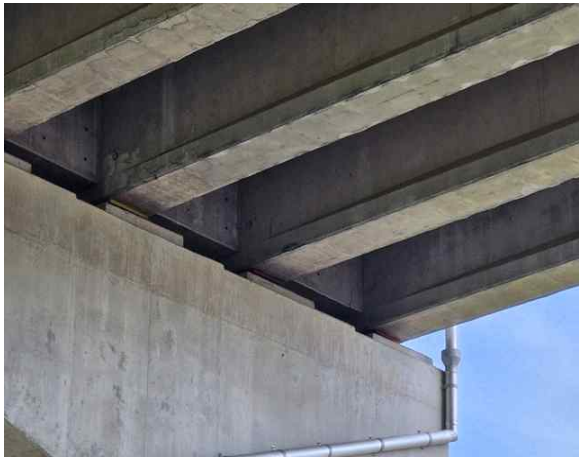
| 위 치 | 가로보 영천방향 S2-G1~3 | 위 치 | 교대 상주방향 A1 |
| 현 황 | 재료분리(A=1.5m×0.5m×2EA) | 현 황 | 구체 균열(Cw<0.3mm) |

| 구 분 | | 점검 결과 | 조치 필요사항 |
|---|---|---|---|
| | 가로보 | · 망상균열, 박리, 재료분리 | 표면처리/단면보수 |

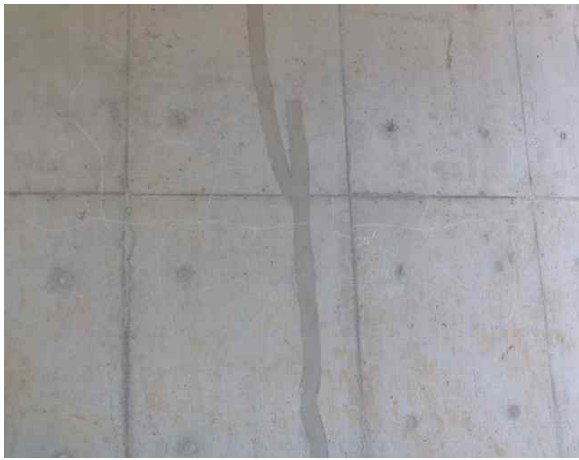
| 위 치 | 교대 상주방향 A1 | 위 치 | 교대 영천방향 A1 |
| 현 황 | 망상균열(A=4.0m×1.0m) | 현 황 | 백태(A=0.1m×0.3m) |

| 구 분 | | 점검 결과 | 조치 필요사항 |
|---|---|---|---|
| 하<br>부<br>구<br>조 | 교 대 | · 균열(0.3mm미만), 망상균열, 백태 | 표면처리 |

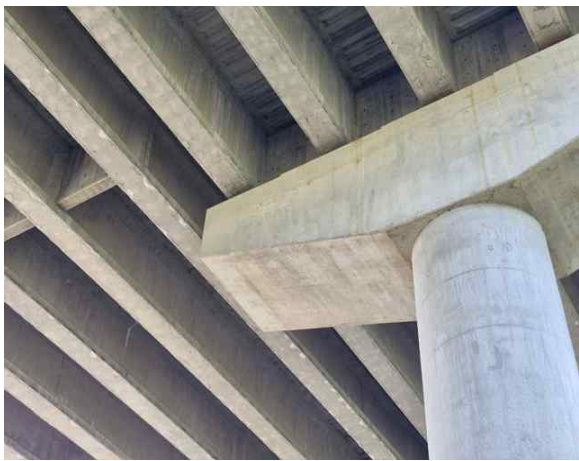
| 위 치 | 교각 영천방향 P1 | 위 치 | 교각 영천방향 P1 |
| 현 황 | 망상균열(A=10.0m×2.0m) | 현 황 | 망상균열(A=3.0m×5.0m) |

| 구 분 | | 점검 결과 | 조치 필요사항 |
|---|---|---|---|
| | 교 각 | · 균열(0.3mm미만, 이상)<br>· 망상균열 | 표면처리/주입보수<br>표면처리 |

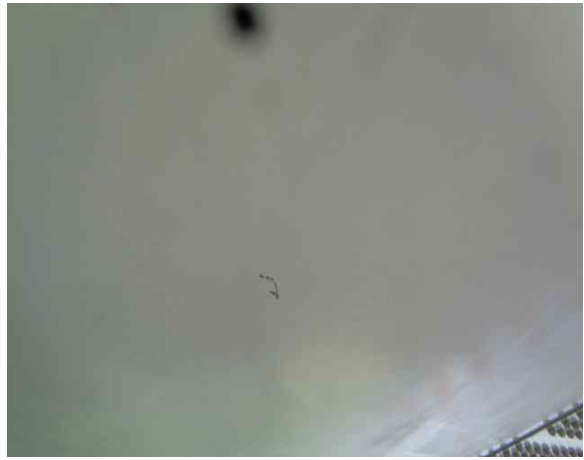
| 위 치 | 거더외부 S1 | 위 치 | 신축이음 A2 |
| 현 황 | 긁힘 (A=0.1m×0.1m) | 현 황 | 후타재 균열 (Cw<0.3mm) |

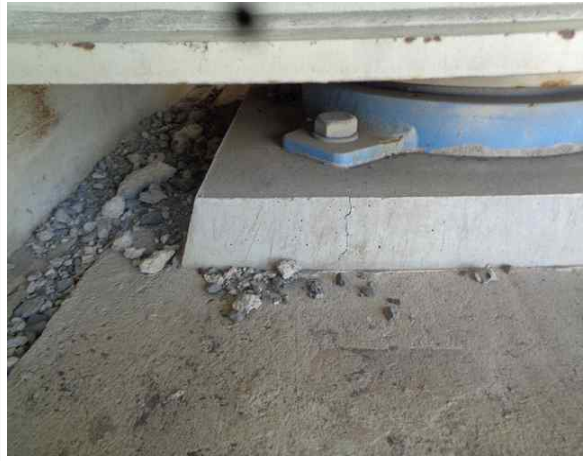
| 위 치 | 교량받침 A1-SH2 | 위 치 | 교량받침 A1-SH1 |
| 현 황 | 무수축몰탈 들뜸 (A=0.3m×0.3m) | 현 황 | 무수축몰탈 들뜸 (A=0.3m×0.3m) |

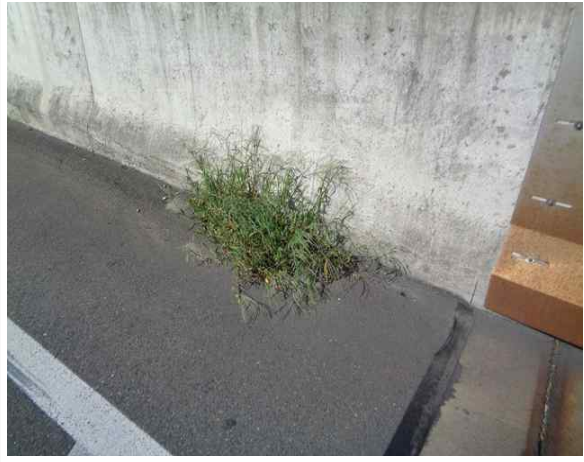
| 위 치 | 배수시설 S1 | 위 치 | 교대 A1 |
| 현 황 | 배수구 막힘 | 현 황 | 망상균열 (A=3.0m×1.0m) |

| 구 분 | | 점검 결과 | 조치 필요사항 |
|---|---|---|---|
| | 배수시설 | · 배수구 막힘, 배수관 이음부 누수 | 정비 |

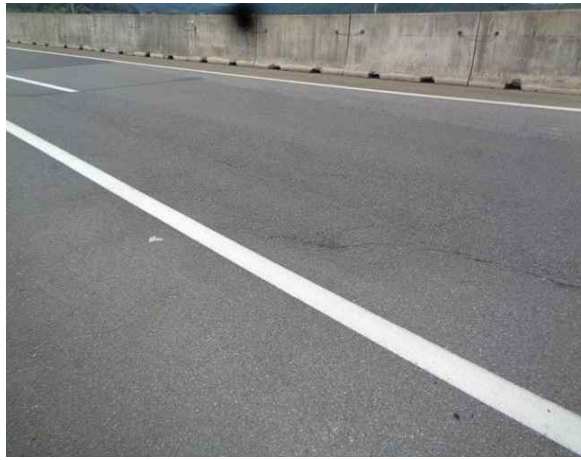
| 위 치 | 교면포장 본선방향 S3 | 위 치 | 교면포장 포항방향 S1 |
| 현 황 | 아스콘 소성변형(A=5.0m×2.0m) | 현 황 | 접속부 포장파손(A=0.2m×2.0m) |

| 구 분 | | 점검 결과 | 조치 필요사항 |
|---|---|---|---|
| 상<br>부<br>구<br>조 | 교면포장 | · 접속도로 파손, 철근노출<br>· 아스콘 균열, 밀림, 패임, 소성변형 | 단면보수(방청)<br>아스콘패칭 |

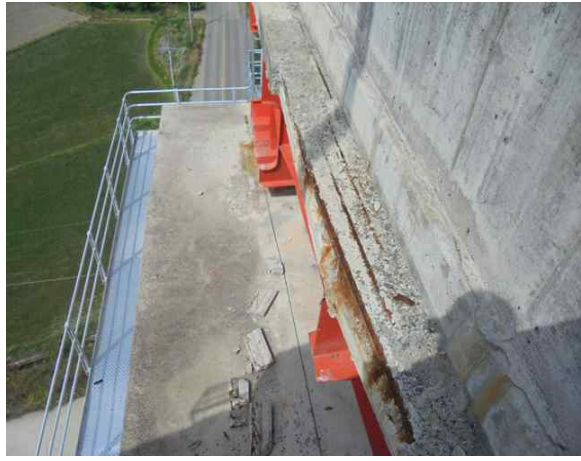
| 위 치 | 방호벽 외측 포항방향 S3 | 위 치 | 방호벽 포항방향 S6 |
| 현 황 | 철근노출(A=0.4m×5.0m) | 현 황 | 균열(Cw<0.3mm) |

| 구 분 | | 점검 결과 | 조치 필요사항 |
|---|---|---|---|
| | 난간(방호벽) | · 균열, 재료분리, 외측 철근노출 | 표면처리/단면보수(방청) |

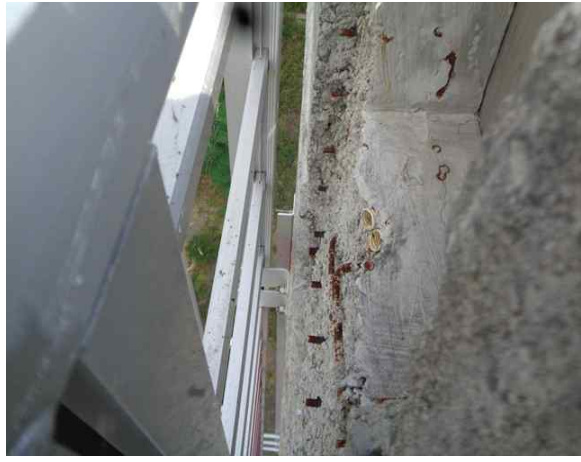
| 위 치 | 방호벽 포항방향 S5 | 위 치 | 신축이음 A2 |
| 현 황 | 외측 철근노출(A=1.5m×1.5m) | 현 황 | 후타재 균열(Cw<0.3mm) |

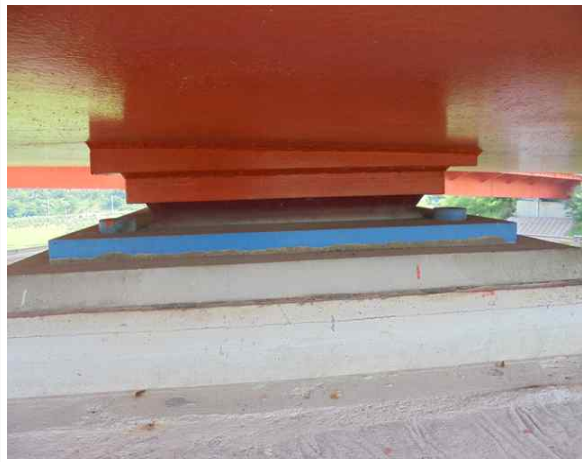
| 위 치 | 교량받침 P1-SH1 | 위 치 | 교량받침 P3-SH4 |

| 현 황 | 무수축물탈 균열( $Cw < 0.3\text{mm}$ ) | 현 황 | 받침콘크리트 박리( $A = 0.3\text{m} \times 0.2\text{m}$ ) |

| 구 분 | | 점검 결과 | 조치 필요사항 |
|---|---|---|---|
| | 교량받침 | · 무수축물탈 균열, 박리, 박락<br>· 받침콘크리트 박리, 박락 | 표면처리/단면보수<br>단면보수 |

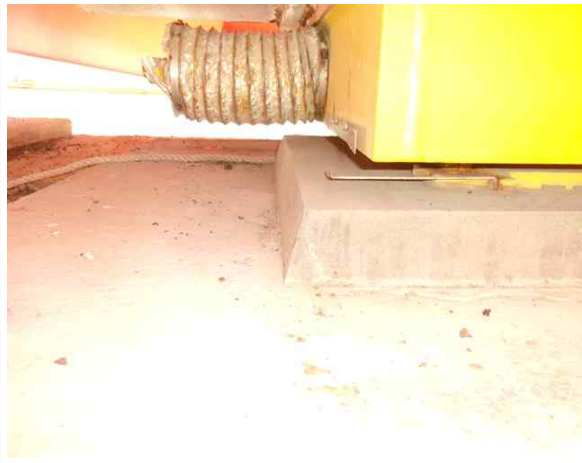
| 위 치 | 교량받침 P4-SH6 | 위 치 | 교대 A2 |

| 현 황 | 무수축물탈 박리( $A = 0.2\text{m} \times 0.2\text{m}$ ) | 현 황 | 망상균열( $A = 2.0\text{m} \times 2.0\text{m}$ ) |

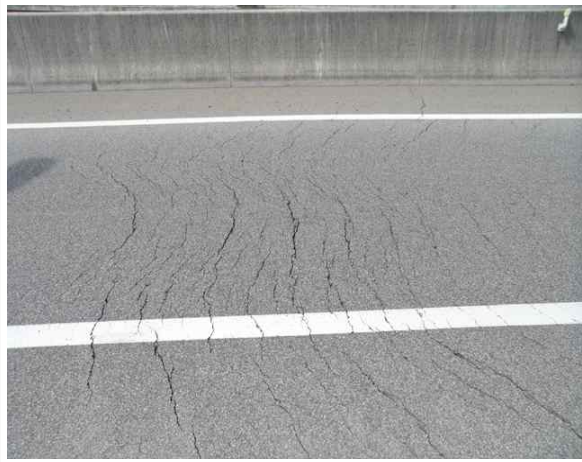
| 위 치 | 교면포장 S2 | 위 치 | 방호벽 S1 |

| 현 황 | 아스콘 밀림균열(A=15.0m×3.0m) | 현 황 | 균열(Cw<0.3mm) |

| 구 분 | | 점검 결과 | | 조치 필요사항 |
|---|---|---|---|---|
| 상<br>부<br>구<br>조 | 교면포장 | · 아스콘 밀림균열 | | 아스콘팻칭 |

| 구분 | 손상 내용 | 단위 | 물량 | 개소 | 보수공법 | 비고 |
|---|---|---|---|---|---|---|
| 교면포장 | 아스콘 밀림균열 | m <sup>2</sup> | 60.0 | 2 | 아스콘팻칭 | — |

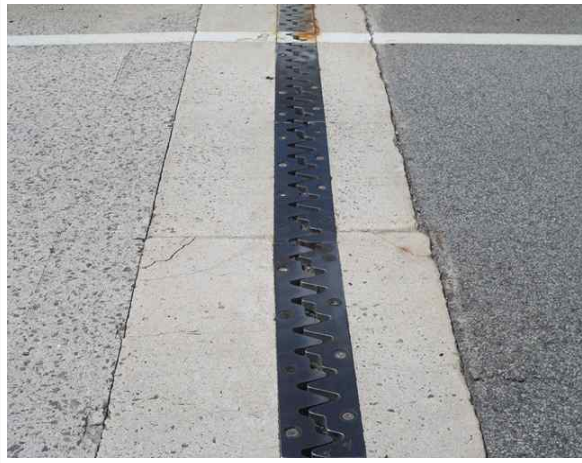
| 위 치 | 신축이음 A1 | 위 치 | 교량받침 A1 SH1 |

| 현 황 | 후타재 박리(A=0.3m×0.3m) | 현 황 | 받침콘크리트 박락(A=0.2m×0.2m) |

| 구 분 | | 점검 결과 | | 조치 필요사항 |
|---|---|---|---|---|
| | 신축이음 | · 후타재 균열, 박리<br>· 차수판 볼트체결 불량 | | 표면처리/단면보수<br>정비 |

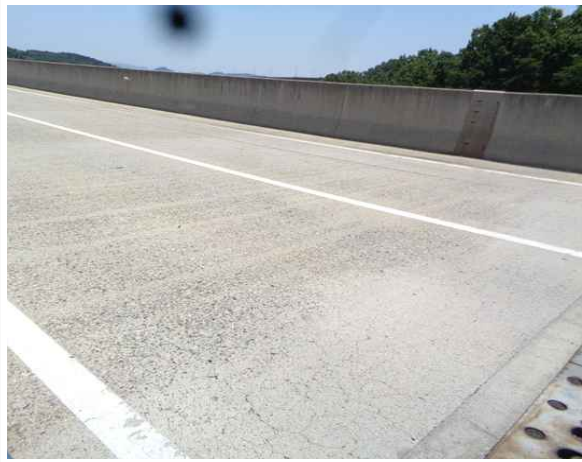
| 위 치 | 교면포장 상주방향 S1 | 위 치 | 교면포장 영천방향 S7 |

| 현 황 | 망상균열 및 재료분리(A=40.0m×7.0m) | 현 황 | 접속도로 파손(A=0.3m×0.3m) |

| 구 분 | | 점검 결과 | 조치 필요사항 |
|---|---|---|---|
| 상<br>부<br>구<br>조 | 교면포장 | · 망상균열, 파손<br>· 접속부 침하, 이격 | 표면처리/단면보수<br>유지관리 |

| 구분 | 손상 내용 | 단위 | 물량 | 개소 | 보수공법 | 비고 |
|---|---|---|---|---|---|---|
| 교면포장 | 망상균열 | m <sup>2</sup> | 1,960.00 | 7 | 표면처리 | — |

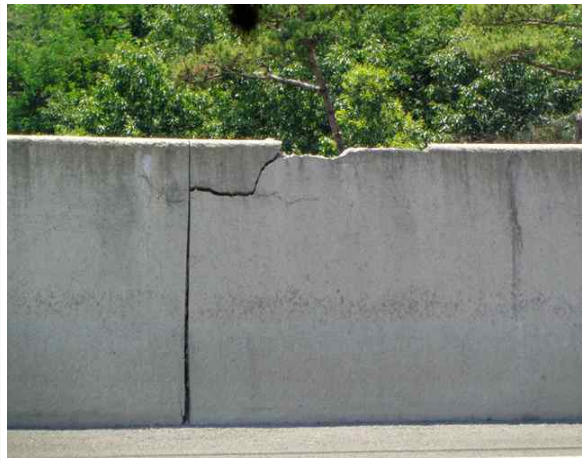
| 위 치 | 방호벽 상주방향 S1 | 위 치 | 방호벽 영천방향 S1 |

| 현 황 | 접속부 파손(A=1.5m×0.3m) | 현 황 | 균열(Cw<0.3mm) |

| 구 분 | | 점검 결과 | 조치 필요사항 |
|---|---|---|---|
| | 난간(방호벽) | · 균열(0.3mm미만), 균열부백태<br>· 파손, 접속부 파손 | 표면처리<br>단면보수 |

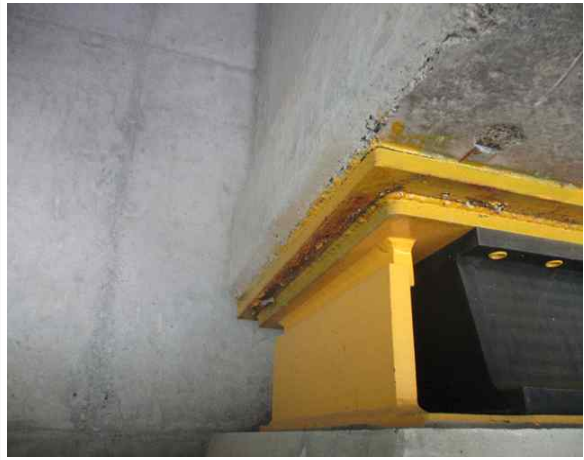
| 위 치 | 교량반침 상주방향 A2-SH3 | 위 치 | 교량반침 영천방향 A2-SH3 |

| 현 황 | 플레이트 부식(2EA) | 현 황 | 무수축물탈 균열( $C_w < 0.3\text{mm}$ ) |

| 구 분 | | 점검 결과 | 조치 필요사항 |
|---|---|---|---|
| | 교량받침 | · 무수축몰탈 균열(0.3mm미만), 들뜸<br>· 받침콘크리트 균열(0.3mm미만), 백태, 재료분리<br>· 고무재 갈라짐, 플레이트 부식 | 표면처리/단면보수<br>표면처리/단면보수<br>유지관리/재도장 |

| 구분 | 손상 내용 | 단위 | 물량 | 개소 | 보수공법 | 비고 |
|---|---|---|---|---|---|---|
| | Plate부식 | EA | 2.00 | 2 | 채도장 | — |

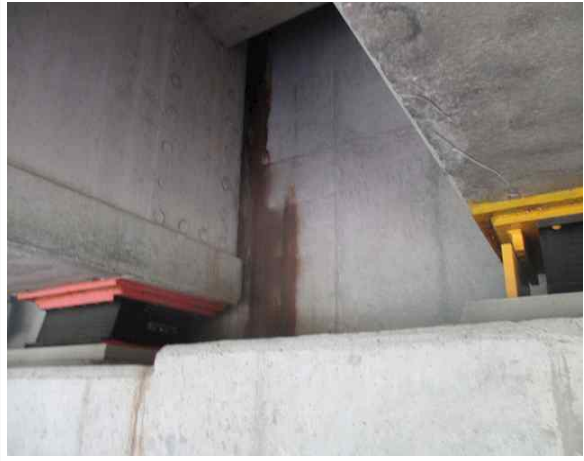
| 위 치 | 교대 상주방향 A2 | 위 치 | 교대 영천방향 A2 |

| 현 황 | 누수흔적( $A=0.5\text{m} \times 2.0\text{m}$ ) | 현 황 | 균열( $C_w < 0.3\text{mm}$ ) |

| 구 분 | | 점검 결과 | 조치 필요사항 |
|---|---|---|---|
| 하<br>부<br>구<br>조 | 교 대 | · 균열(0.3mm미만), 누수흔적 | 표면처리 |

| 구분 | 손상 내용 | 단위 | 물량 | 개소 | 보수공법 | 비고 |
|---|---|---|---|---|---|---|
| | 누수흔적 | m <sup>2</sup> | 2.00 | 2 | 표면처리 | 하자 |

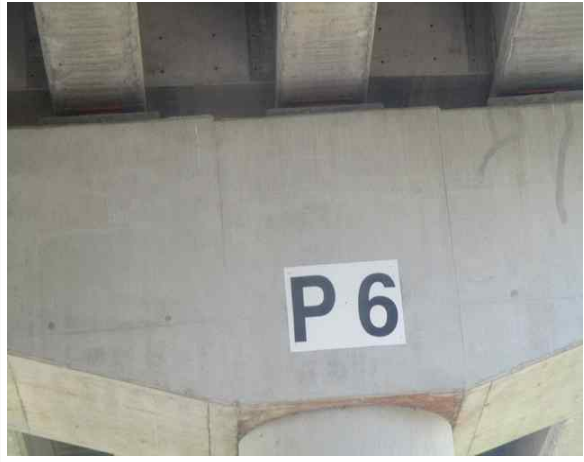
| 위 치 | 교각 상주방향 P6 | 위 치 | 교각 영천방향 P4 |

| 현 황 | 망상균열( $A=10.0\text{m} \times 2.0\text{m}$ ) | 현 황 | 박락( $A=0.2\text{m} \times 0.2\text{m}$ ) |

| 구 분 | | 점검 결과 | 조치 필요사항 |
|---|---|---|---|
| | 교 각 | · 균열(0.3mm미만), 망상균열<br>· 파손, 박락, 재료분리 | 표면처리<br>단면보수 |

| 구분 | 손상 내용 | 단위 | 물량 | 개소 | 보수공법 | 비고 |
|---|---|---|---|---|---|---|
| 교각 | 망상균열 | m <sup>2</sup> | 135.00 | 8 | 표면처리 | 하자 |

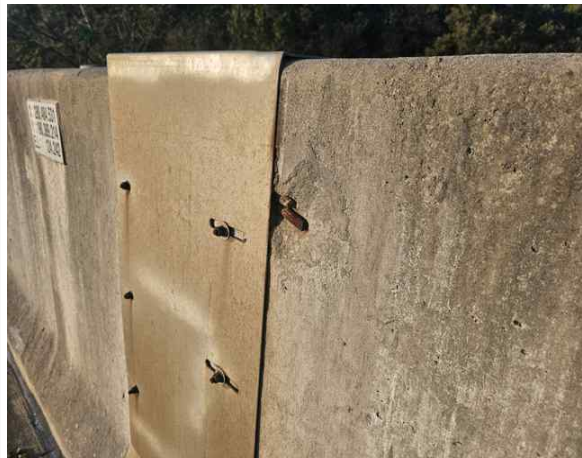
| 위 치 | 방호벽 상주방향 S1 | 위 치 | 방호벽 상주방향 S4 |

| 현 황 | 파손(A=0.1m×0.1m) | 현 황 | 백태(A=0.1m×1.0m) |

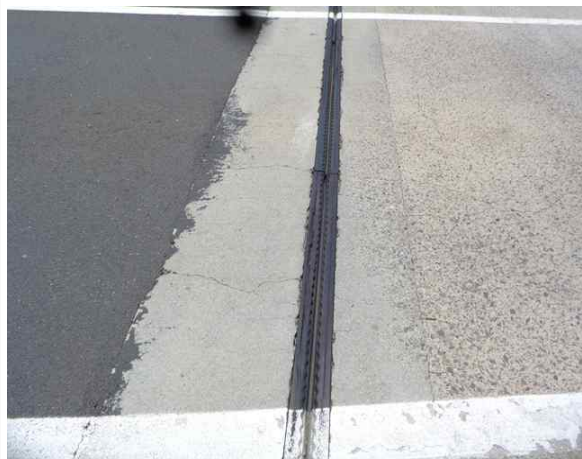
| 위 치 | 신축이음 상주방향 A2 | 위 치 | 신축이음 영천방향 A1 |

| 현 황 | 고무재 파손(L=0.5m) | 현 황 | 후타재 균열(Cw<0.3mm) |

| 구 분 | | 점검 결과 | 조치 필요사항 |
|---|---|---|---|
| | 신축이음 | · 후타재 균열(0.3mm미만), 박락<br>· 본체 고무재 파손, 차수판 볼트 탈락 | 표면처리/단면보수<br>유지관리/정비 |

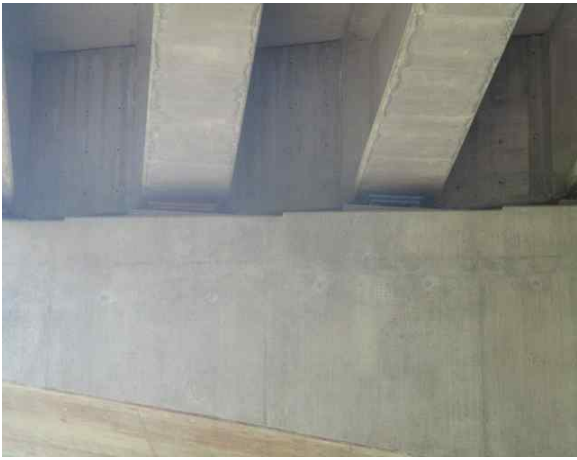
| 위 치 | 가로보 S1 | 위 치 | 가로보 S1 |

| 현 황 | 재료분리(A=0.5m×0.5m) | 현 황 | 백태(A=0.1m×1.5m) |

| 구 분 | | 점검 결과 | 조치 필요사항 |
|---|---|---|---|
| | 가로보 | · 망상균열, 백태, 재료분리 | 표면처리/단면보수 |

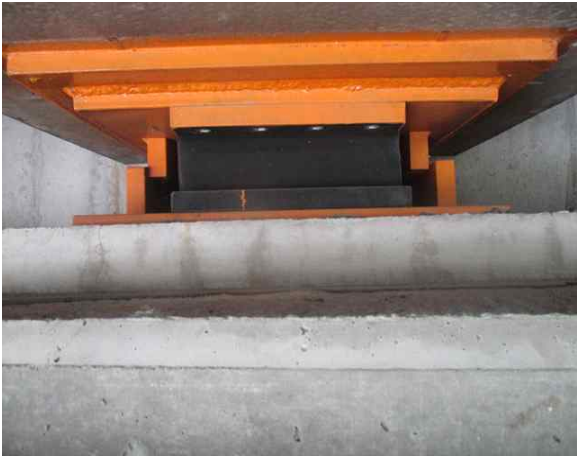
| 위 치 | 교량받침 A2-SH3 | 위 치 | 교대 A1 |

| 현 황 | 무수축물탈 균열(Cw<0.3mm) | 현 황 | 균열(Cw<0.3mm) |

| 구 분 | | 점검 결과 | 조치 필요사항 |
|---|---|---|---|
| | 교량받침 | · 무수축몰탈 균열(0.3mm미만), 박락<br>· 받침콘크리트 박락 | 표면처리/단면보수<br>단면보수 |

| 구분 | 손상 내용 | 단위 | 물량 | 개소 | 보수공법 | 비고 |
|---|---|---|---|---|---|---|
| 교량받침 | 무수축몰탈 균열(0.3mm미만) | m | 10.60 | 53 | 표면처리 | — |

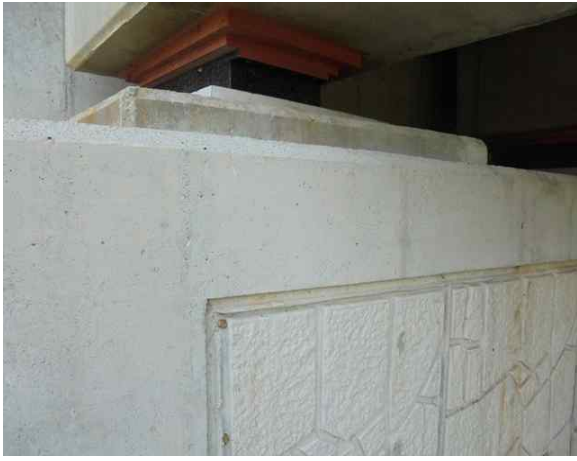
| 구 분 | | 점검 결과 | 조치 필요사항 |
|---|---|---|---|
| 하<br>부<br>구<br>조 | 교 대 | · 균열(0.3mm미만), 누수흔적 | 표면처리 |

| 구분 | 손상 내용 | 단위 | 물량 | 개소 | 보수공법 | 비고 |
|---|---|---|---|---|---|---|
| 교대 | 균열(0.3mm미만) | m <sup>2</sup> | 1.50 | 3 | 표면처리 | 하자 |

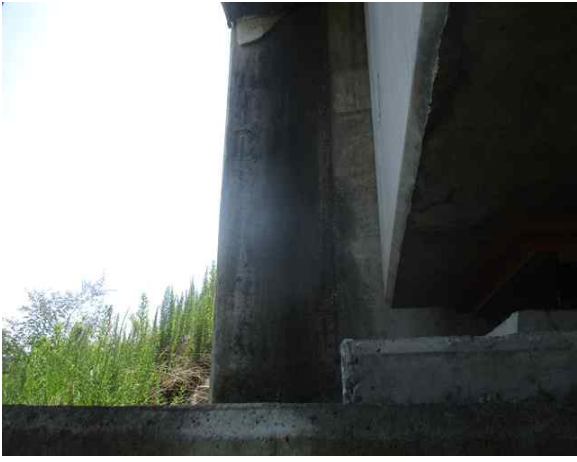
| 위 치 | 교대 A2 | 위 치 | 교대 A2 |

| 현 황 | 누수흔적(A=0.5m×2.0m) | 현 황 | 누수흔적(A=0.5m×2.0m×3EA) |

| 구분 | 손상 내용 | 단위 | 물량 | 개소 | 보수공법 | 비고 |
|---|---|---|---|---|---|---|
| | 누수흔적 | m <sup>2</sup> | 10.00 | 6 | 표면처리 | 하자 |

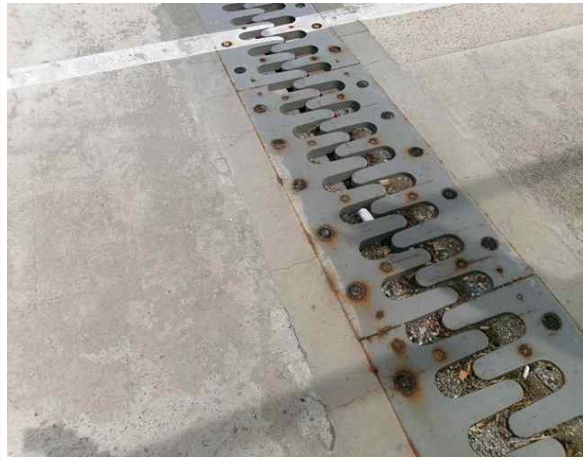
| 위 치 | 신축이음 영천방향 P3 | 위 치 | 교량받침 A2-SH03 |

| 현 황 | 후타재 균열(Cw<0.3mm) | 현 황 | 받침콘크리트 균열(Cw<0.3mm) |

| 구분 | 손상 내용 | 단위 | 물량 | 개소 | 보수공법 | 비고 |
|---|---|---|---|---|---|---|
| 신축이음 | 후타재 균열(0.3mm미만) | m | 15.40 | 64 | 표면처리 | — |

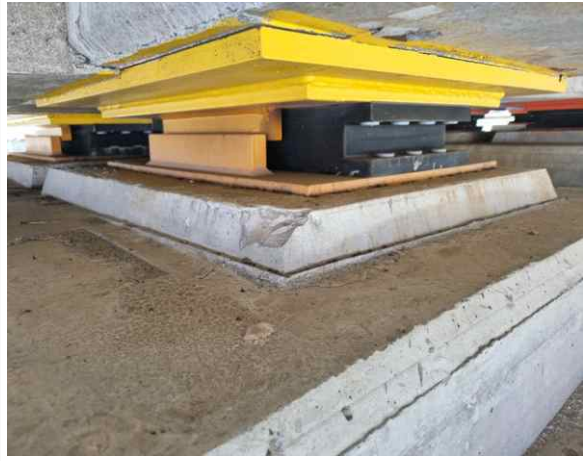
| 위 치 | 교량받침 P4-SH18 | 위 치 | 교량받침 P7-SH6 |

| 현 황 | 무수축물탈 파손(A=0.1m×0.1m) | 현 황 | 플레이트 부식 |

| 구 분 | | 점검 결과 | | 조치 필요사항 |
|---|---|---|---|---|
| | 교량받침 | · 무수축물탈 균열(0.3mm미만), 파손<br>· 받침콘크리트 균열(0.3mm미만), 재료분리<br>· 플레이트 부식, 도장박리, 들뜸<br>· 스톱퍼 간섭 | | 표면처리/단면보수<br>표면처리/단면보수<br>채도장/단면보수<br>유지관리 |

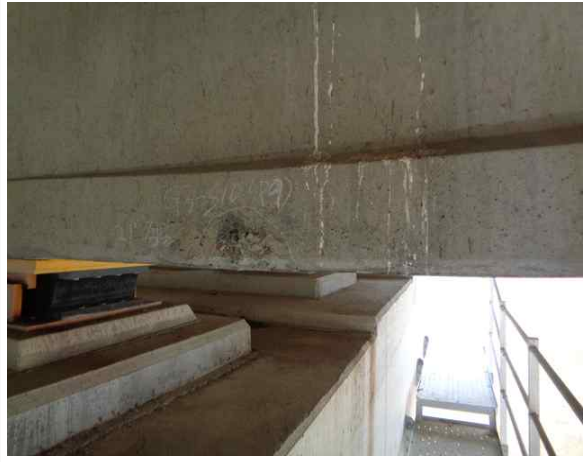
| 위 치 | 거더 S10-G3 | 위 치 | 배수시설 영천방향 S10 |

| 현 황 | 재료분리(A=0.5m×0.2m) | 현 황 | 배수구 그레이팅 파손 2EA |

| 구 분 | | 점검 결과 | | 조치 필요사항 |
|---|---|---|---|---|
| | 거 더 | · 망상균열, 파손, 박리, 재료분리 | | 표면처리/단면보수 |

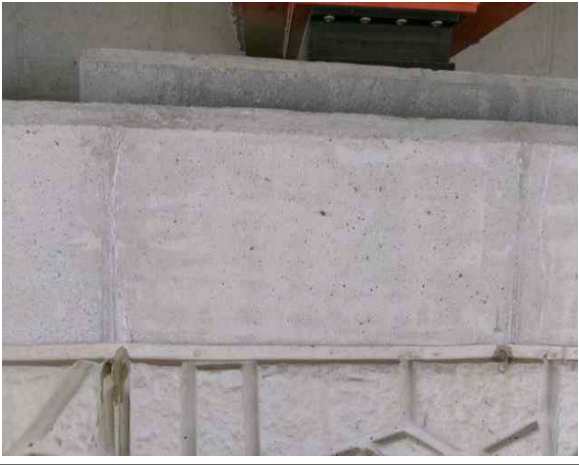
| 위 치 | 교대 A2 | 위 치 | 교각 P11 |

| 현 황 | 균열(Cw<0.3mm) | 현 황 | 균열(Cw≥0.3mm) |

| 구분 | 손상 내용 | 단위 | 물량 | 개소 | 보수공법 | 비고 |
|---|---|---|---|---|---|---|
| 교대 | 균열(0.3mm미만) | m | 9.00 | 15 | 표면처리 | 하자 |

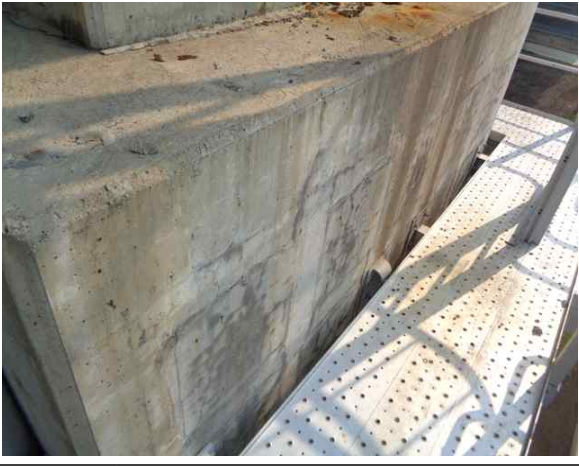
| 위 치 | 교각 P9 | 위 치 | 교각 P11 |

| 현 황 | 코핑부 망상균열(A=3.0m×1.0m) | 현 황 | 파손(A=0.2m×0.2m) |

| 구분 | 손상 내용 | 단위 | 물량 | 개소 | 보수공법 | 비고 |
|---|---|---|---|---|---|---|
| | 망상균열 | m <sup>2</sup> | 62.00 | 8 | 표면처리 | 하자 |

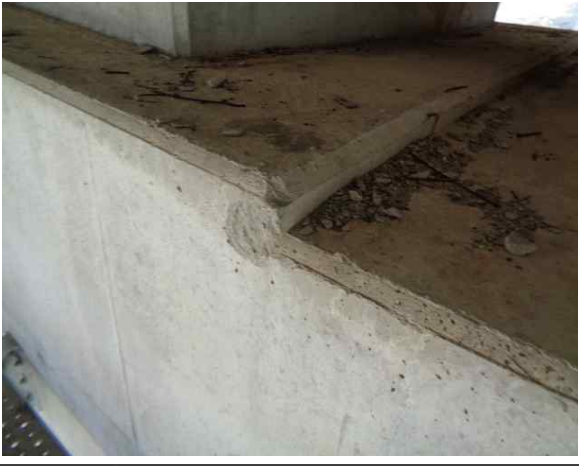
| 구 분 | | 점검 결과 | | 조치 필요사항 |
|---|---|---|---|---|
| | 교 각 | · 균열(0.3mm미만, 이상), 망상균열<br>· 박리, 들뜸, 파손 | | 표면처리/주입보수<br>단면보수 |

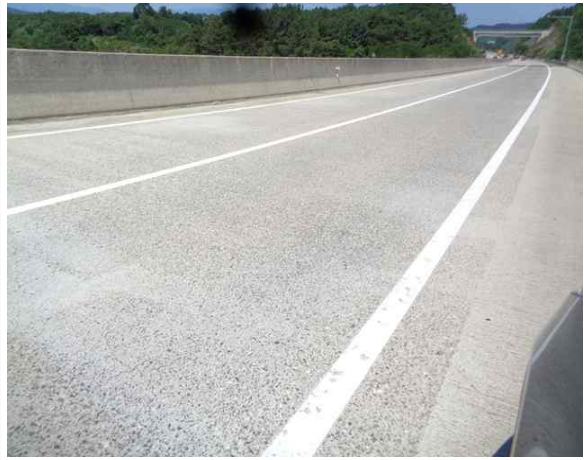
| 위 치 | 교면포장 상주방향 S2 | 위 치 | 교면포장 영천방향 S2 |
| 현 황 | 망상균열(A=40.0m×6.0m) | 현 황 | 포장박리(A=0.5m×0.3m) |

| 구 분 | | 점검 결과 | 조치 필요사항 |
|---|---|---|---|
| 상<br>부<br>구<br>조 | 교면포장 | · 망상균열, 포장파손, 박리<br>· 접속부 이격 | 표면처리/단면보수<br>유지관리 |

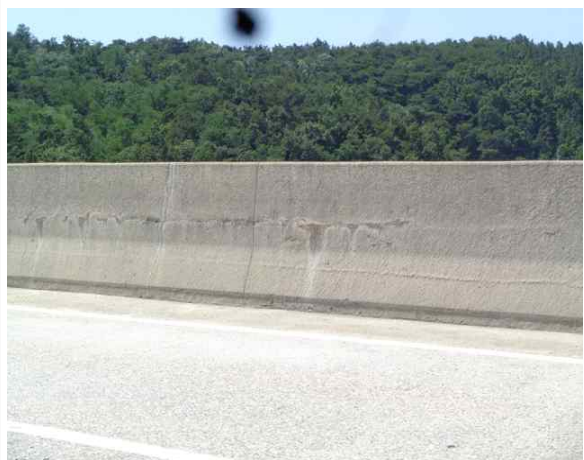
| 위 치 | 방호벽 상주방향 S1 | 위 치 | 방호벽 영천방향 S2 |
| 현 황 | 중분대 균열부백태(A=0.2m×1.5m) | 현 황 | 균열(Cw<0.3mm) |

| 구 분 | | 점검 결과 | 조치 필요사항 |
|---|---|---|---|
| | 난간(방호벽) | · 균열(0.3mm미만)<br>· 균열부백태 | 표면처리<br>표면처리 |

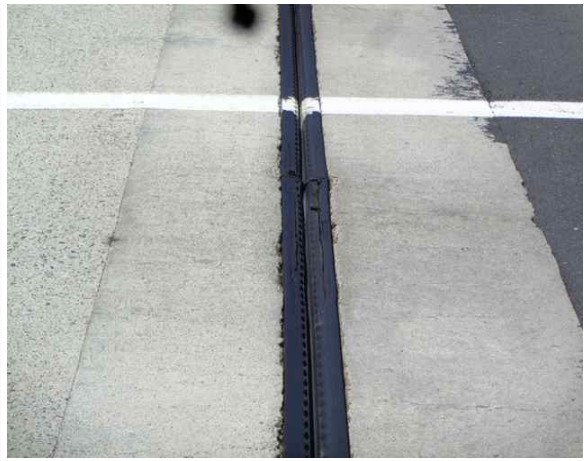
| 위 치 | 신축이음 상주방향 A1 | 위 치 | 신축이음 영천방향 A1 |
| 현 황 | 고무재파손(L=0.5m) | 현 황 | 후타재 균열(Cw<0.3mm) |

| 구 분 | | 점검 결과 | 조치 필요사항 |
|---|---|---|---|
| | 신축이음 | · 후타재 균열(0.3mm미만), 망상균열<br>· 본체 고무재 파손, 이물질 퇴적, 차수판 볼트 탈락 | 표면처리<br>유지관리/정비 |

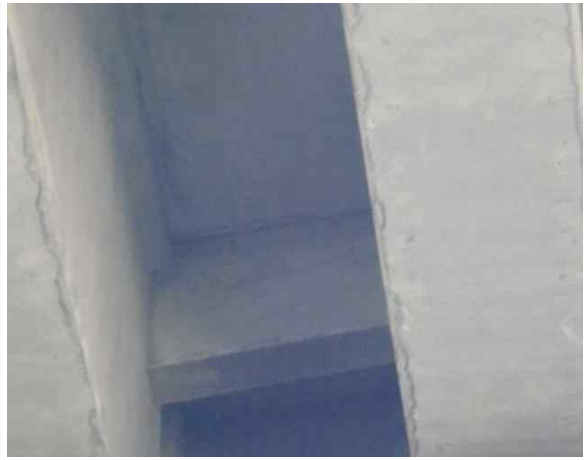
| 위 치 | 가로보 영천방향 S2-G4~G5 | 위 치 | 바닥판하면 상주방향 S4 |
| 현 황 | 재료분리(A=0.5m×0.5m) | 현 황 | 균열부백태(A=0.1m×0.5m×6EA) |

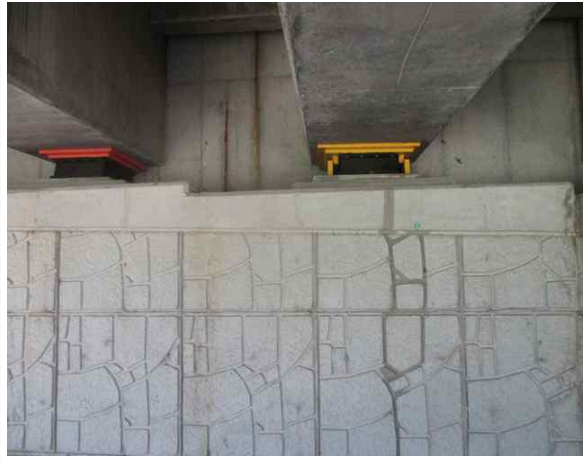
| 위 치 | 교대 상주방향 A2 | 위 치 | 교대 영천방향 A2 |
| 현 황 | 균열(Cw≥0.3mm) | 현 황 | 망상균열(A=1.0m×1.0m) |

| 구 분 | | 점검 결과 | 조치 필요사항 |
|---|---|---|---|
| 하<br>부<br>구<br>조 | 교 대 | · 균열(0.3mm미만, 이상), 망상균열<br>· 백태, 누수흔적 | 표면처리/주입보수<br>표면처리 |

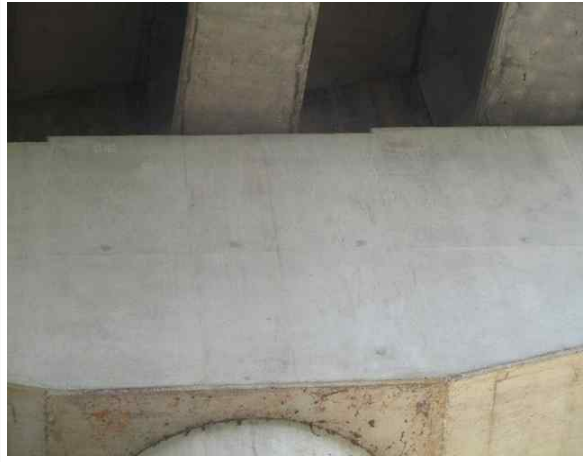
| 위 치 | 교각 상주방향 P1 | 위 치 | 교각 영천방향 P1 |
| 현 황 | 망상균열(A=8.0m×2.0m) | 현 황 | 균열(Cw<0.3mm) |

| 구 분 | | 점검 결과 | 조치 필요사항 |
|---|---|---|---|
| | 교 각 | · 균열(0.3mm미만), 망상균열, 표면오염, 균열부백태<br>· 누수흔적<br>· 폐콘크리트 퇴적 | 표면처리<br>표면처리<br>정비 |

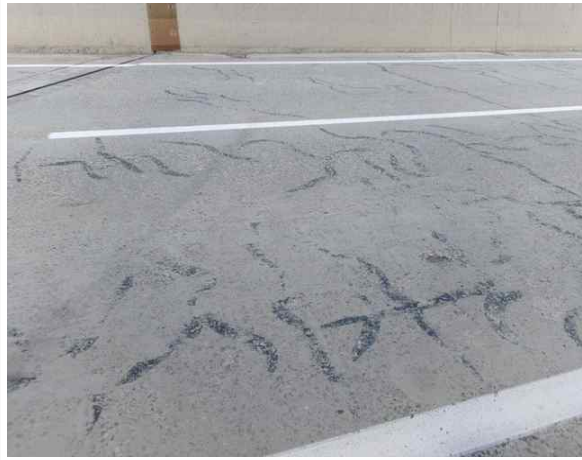
| 위 치 | 교면포장 영천방향 S1 | 위 치 | 교면포장 영천방향 S1 |
| 현 황 | 망상균열(A=11.0m×2.0m) | 현 황 | 보수재 박리(A=45.0m×3.0m) |

| 구 분 | | 점검 결과 | 조치 필요사항 |
|---|---|---|---|
| 상<br>부<br>구<br>조 | 교면포장 | · 망상균열,<br>· 보수재 박리, 파손 | 표면처리<br>단면보수 |

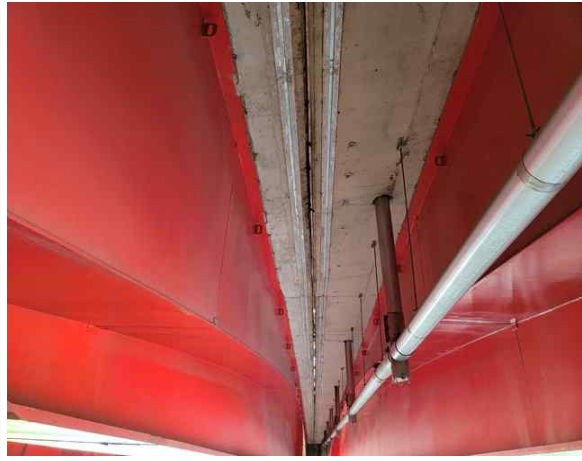
| 위 치 | 바닥판하면 상주방향 S1 | 위 치 | 신축이음 영천방향 A2 |
| 현 황 | 균열(Cw<0.3mm) | 현 황 | 본체 고무재 파손(L=0.5m) |

| 구 분 | | 점검 결과 | 조치 필요사항 |
|---|---|---|---|
| | 바닥판 | · 균열(0.3mm미만), 망상균열 | 표면처리 |

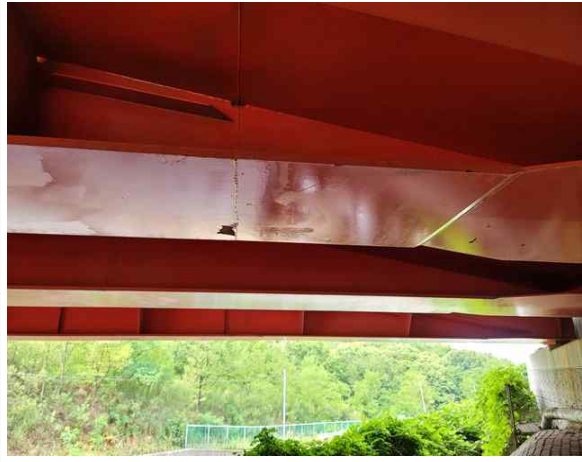
| 위 치 | 거터외부 상주방향 S1-G2 | 위 치 | 교대 영천방향 A2 |
| 현 황 | 도장박리(A=0.1m×0.2m) | 현 황 | 실란트 파손(L=2.0m) |

| 구 분 | | 점검 결과 | 조치 필요사항 |
|---|---|---|---|
| | 거 더 | · 도장박리, 긁힘, 손상 | 재도장 |

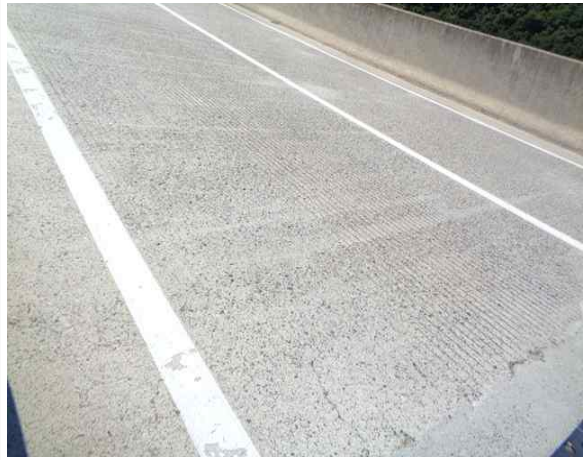
| 위 치 | 교면포장 상주방향 S1 | 위 치 | 교면포장 영천방향 S3 |

| 현 황 | 망상균열(A=30.0m×7.0m) | 현 황 | 망상균열(A=35.0m×3.0m) |

| 구 분 | | 점검 결과 | | 조치 필요사항 |
|---|---|---|---|---|
| 상<br>부<br>구<br>조 | 교면포장 | <ul style="list-style-type: none"> <li>· 포장부 균열, 망상균열</li> <li>· 들뜸, 재료분리, 파손, 표면박리</li> </ul> | | 표면처리<br>단면보수 |

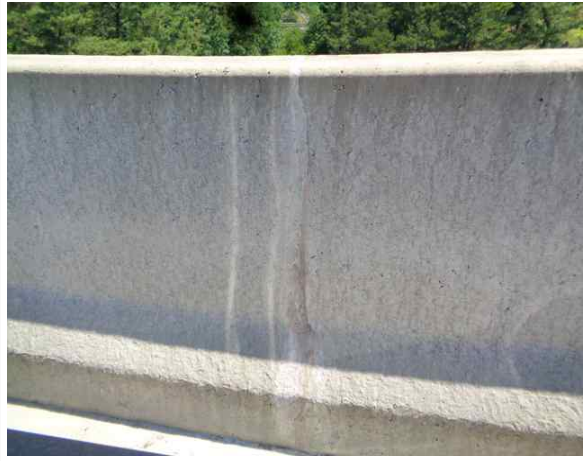
| 위 치 | 방호벽 상주방향 S2 | 위 치 | 방호벽 영천방향 S1 |

| 현 황 | 균열부백태(A=0.2m×2.0m) | 현 황 | 중분대 균열부백태(A=0.2m×2.0m) |

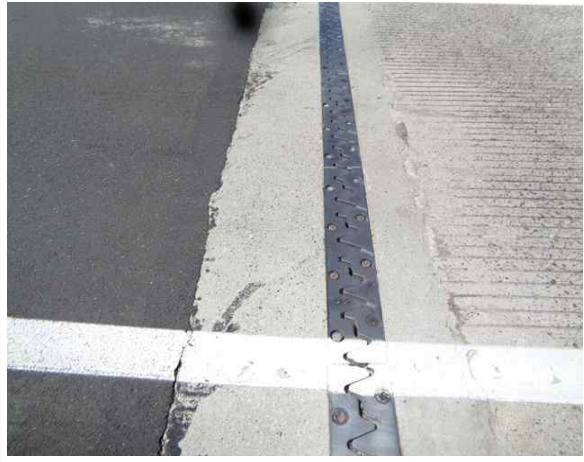
| 위 치 | 신축이음 상주방향 A2 | 위 치 | 신축이음 영천방향 A1 |

| 현 황 | 후타재 균열(Cw<0.3mm) | 현 황 | 후타재 망상균열(A=0.8m×2.0m) |

| 구 분 | | 점검 결과 | | 조치 필요사항 |
|---|---|---|---|---|
| | 신축이음 | <ul style="list-style-type: none"> <li>· 후타재 균열(0.3mm미만), 망상균열</li> <li>· 후타재 박리, 파손</li> <li>· 접속부 이격</li> <li>· 본체 이물질퇴적, 차수판 볼트탈락</li> </ul> | | 표면처리<br>단면보수<br>유지관리<br>정비 |

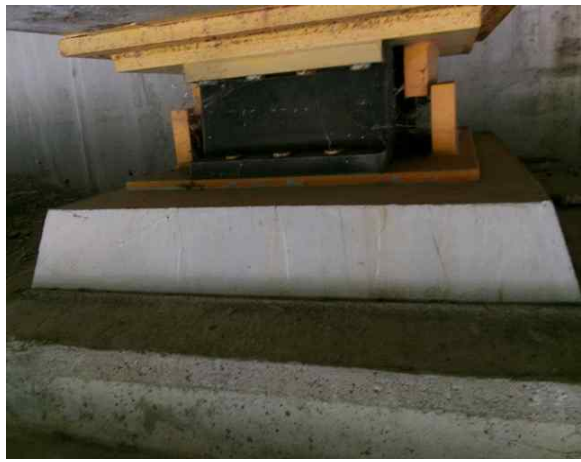
| 위 치 | 교량받침 상주방향 A2-SH3 | 위 치 | 교량받침 영천방향 A2-SH4 |

| 현 황 | 무수축물탈 균열( $Cw < 0.3\text{mm}$ ) | 현 황 | 무수축물탈 균열( $Cw < 0.3\text{mm}$ ) |

| 구 분 | | 점검 결과 | | 조치 필요사항 |
|---|---|---|---|---|
| | 교량받침 | <ul style="list-style-type: none"> <li>· 무수축물탈 균열(0.3mm미만), 박락</li> <li>· 받침콘크리트 균열(0.3mm미만), 재료분리</li> <li>· 플레이트 부식, 도장박리</li> </ul> | | 표면처리/단면보수<br>표면처리/단면보수<br>재도장 |

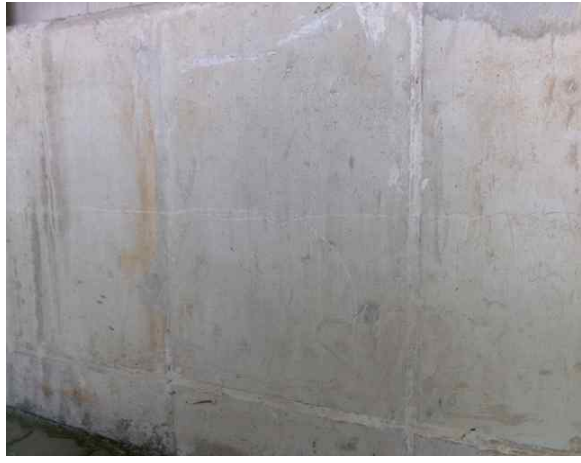
| 위 치 | 교대 상주방향 A2 | 위 치 | 교대 영천방향 A2 |

| 현 황 | 망상균열( $A=1.0\text{m} \times 1.0\text{m}$ ) | 현 황 | 파손( $A=0.2\text{m} \times 0.2\text{m}$ ) |

| 구분 | 손상 내용 | 단위 | 물량 | 개소 | 보수방안 | 비고 |
|---|---|---|---|---|---|---|
| | 망상균열 | m <sup>2</sup> | 1.00 | 1 | 표면처리 | 하자 |

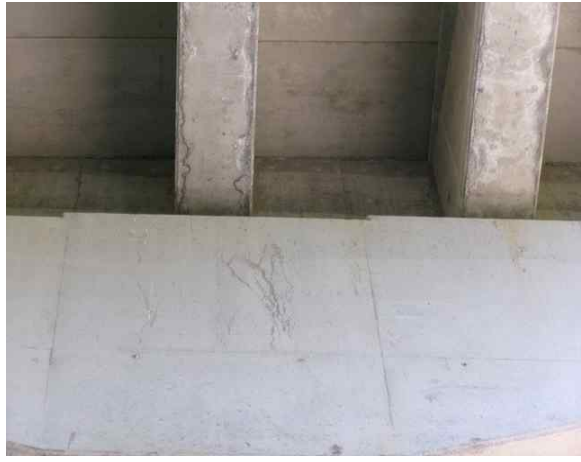
| 위 치 | 교대 상주방향 P2 | 위 치 | 교각 영천방향 P1 |

| 현 황 | 표면박리( $A=1.0\text{m} \times 9.0\text{m}$ ) | 현 황 | 재료분리( $A=0.5\text{m} \times 0.4\text{m}$ ) |

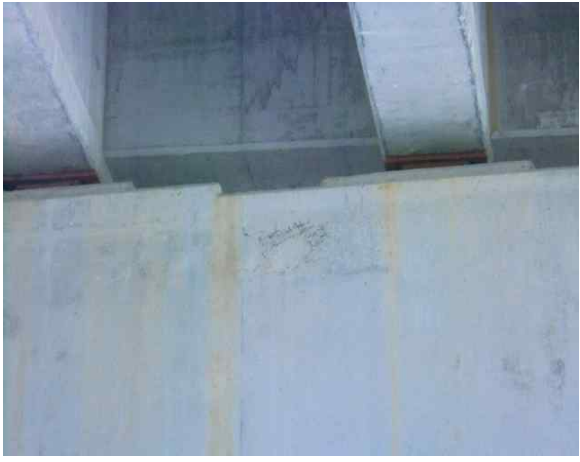
| 구 분 | | 점검 결과 | | 조치 필요사항 |
|---|---|---|---|---|
| | 교 각 | <ul style="list-style-type: none"> <li>· 균열(0.3mm미만), 망상균열, 백태</li> <li>· 재료분리, 파손, 표면박리</li> </ul> | | 표면처리<br>단면보수 |

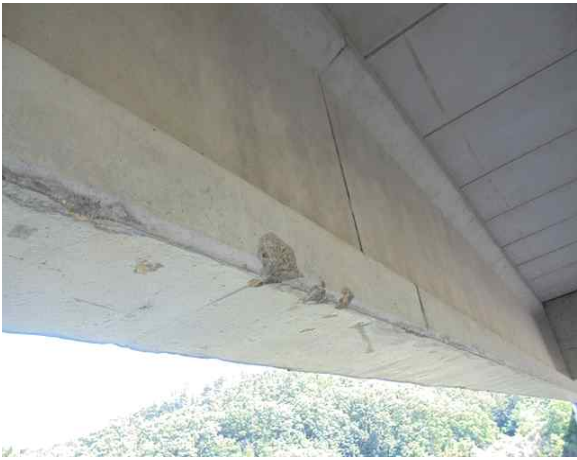
| 위 치 | 거더 영천방향 S4-G5 | 위 치 | 교대 상주방향 A1 |

| 현 황 | 파손(A=0.5m×0.2m) | 현 황 | 실란트 이격(L=4.0m) |

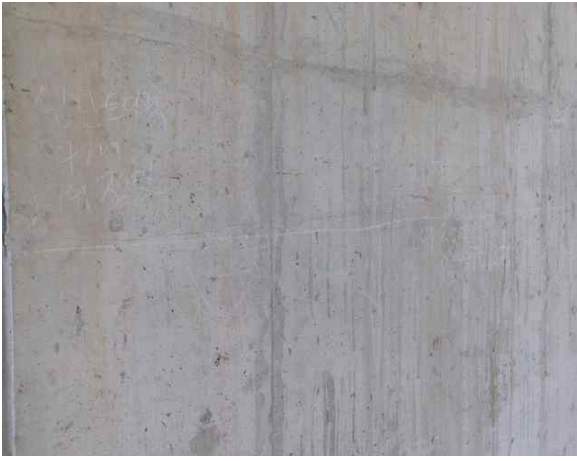
| 위 치 | 교대 상주방향 A1 | 위 치 | 교대 영천방향 A1 |

| 현 황 | 균열(Cw<0.3mm) | 현 황 | 균열(Cw<0.3mm) |

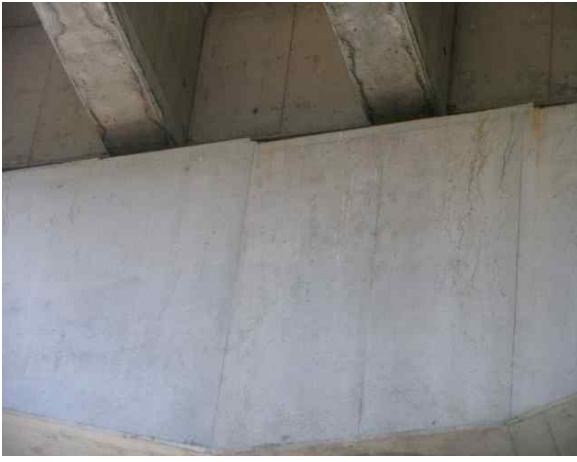
| 위 치 | 교각 상주방향 P2 | 위 치 | 교각 영천방향 P2 |

| 현 황 | 망상균열(A=10.0m×1.5m) | 현 황 | 균열(Cw<0.3mm) |

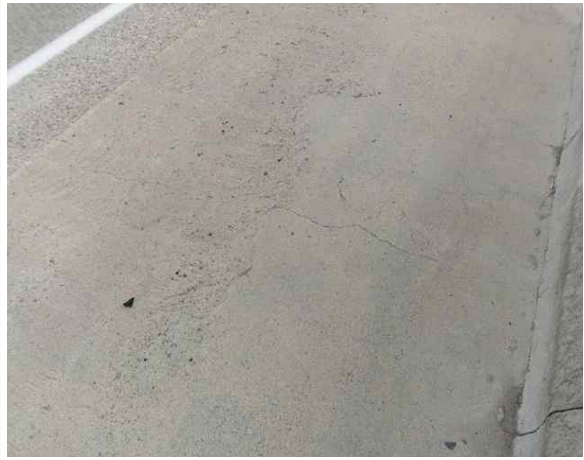
| 위 치 | 교면포장 상주방향 S2 | 위 치 | 교면포장 영천방향 S5 |

| 현 황 | 망상균열(A=50.0m×3.0m) | 현 황 | 망상균열 및 재료분리(A=50.0m×6.0m) |

| 구 분 | | 점검 결과 | 조치 필요사항 |
|---|---|---|---|
| 상<br>부<br>구<br>조 | 교면포장 | · 망상균열 및 재료분리, 포장 균열, 포장 파손 | 유지관리/단면보수 |

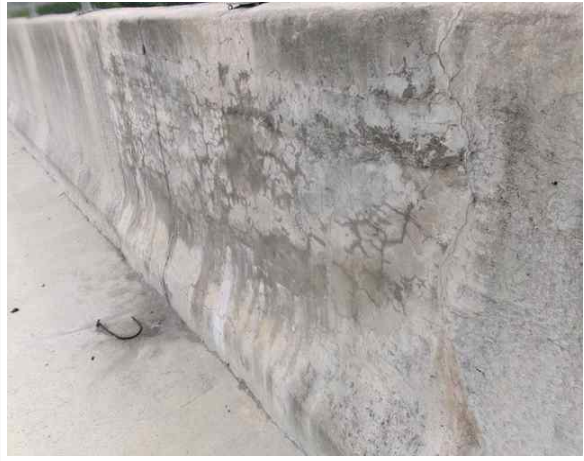
| 위 치 | 방호벽 상주방향 S2 | 위 치 | 방호벽 영천방향 S1 |

| 현 황 | 망상균열 및 백태(A=2.5m×1.0m) | 현 황 | 균열부백태(A=0.2m×1.0m) |

| 구 분 | | 점검 결과 | 조치 필요사항 |
|---|---|---|---|
| | 난간(방호벽) | · 균열부백태, 망상균열 및 백태 | 표면처리 |
