## 2.22 화남1교 (7공구)

### 2) 현황표

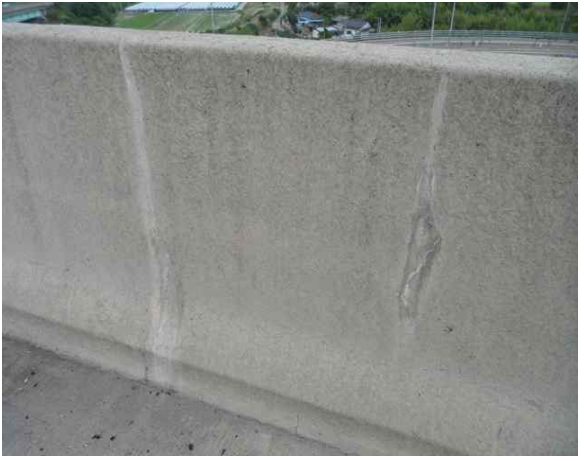
| 위 치 | 방호벽 상주방향 S2 | 위 치 | 방호벽 영천방향 S1 |

| 현 황 | 망상균열 및 백태(A=2.5m×1.0m) | 현 황 | 균열부백태(A=0.2m×1.0m) |

| 구 분 | | 점검 결과 | 조치 필요사항 |
|---|---|---|---|
| | 난간(방호벽) | · 균열부백태, 망상균열 및 백태 | 표면처리 |

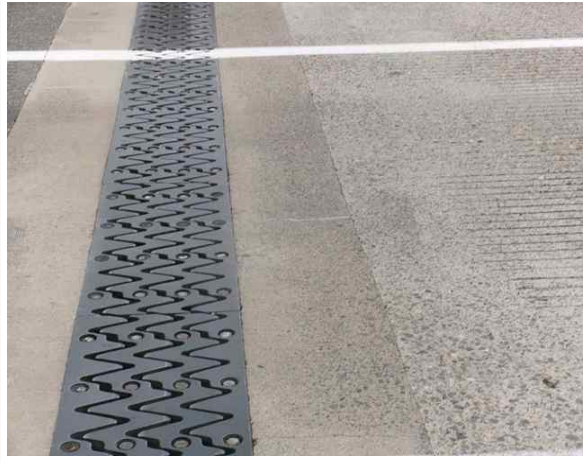
| 위 치 | 신축이음 상주방향 P7 | 위 치 | 신축이음 영천방향 A1 |

| 현 황 | 후타재 균열(Cw<0.3mm) | 현 황 | 후타재 파손(A=0.2m×0.8m) |

| 구 분 | | 점검 결과 | 조치 필요사항 |
|---|---|---|---|
| | 신축이음 | · 후타재 균열(0.3mm미만), 파손<br>· 본체 이물질퇴적, 차수판 앵커탈락 | 표면처리/단면보수<br>정비 |

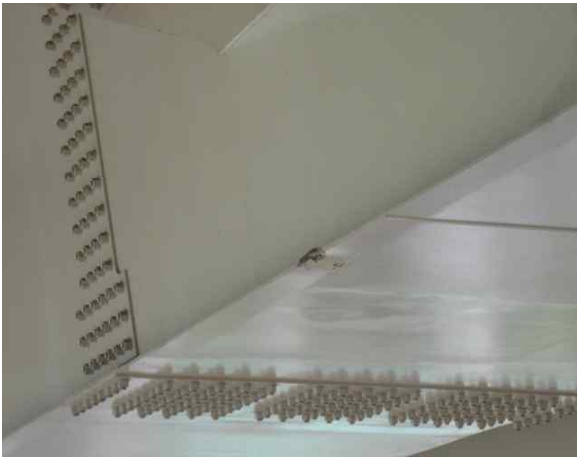
| 위 치 | 거터외부 상주방향 S1-G2 | 위 치 | 거터외부 영천방향 S1-G1 |

| 현 황 | 하부 플랜지변형 및 도장박락(A=0.5m×1.0m) | 현 황 | 하부 플랜지 도장탈락(A=0.5m×0.5m) |

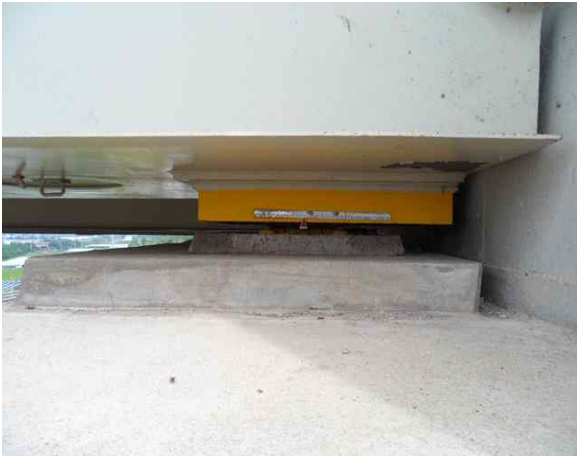
| 위 치 | 교량받침 상주방향 A1-SH1 | 위 치 | 교량받침 영천방향 P3-SH1 |

| 현 황 | 받침콘크리트 균열(Cw<0.3mm) | 현 황 | 받침콘크리트 균열(Cw<0.3mm) |

| 구 분 | | 점검 결과 | 조치 필요사항 |
|---|---|---|---|
| | 교량받침 | · 받침콘크리트 균열(0.3mm미만)<br>· 무수축물탈 균열(0.3mm미만), Plate부식<br>· 무수축물탈 박리, 박락, 들뜸 | 표면처리<br>표면처리/재도장<br>단면보수 |

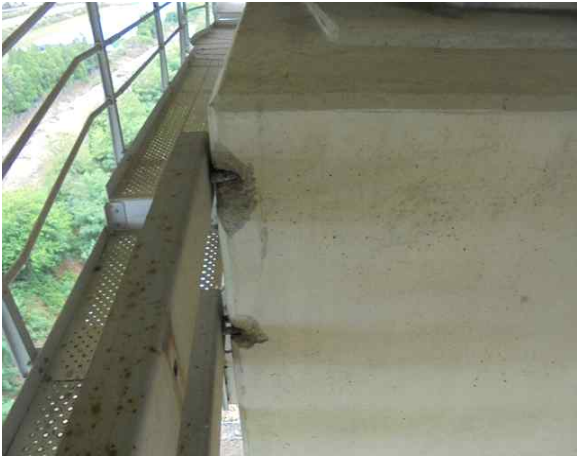
| 위 치 | 교대 상주방향 P3 | 위 치 | 교각 영천방향 P1 |

| 현 황 | 박락(A=0.3m×0.3m) | 현 황 | 코핑부 박락(A=0.3m×1.0m) |

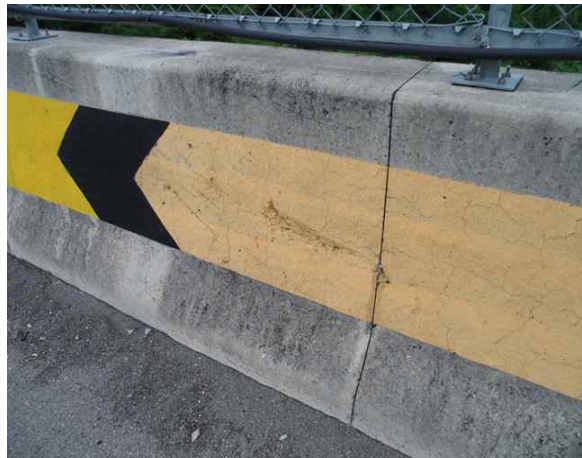
| 위 치 | 방호벽 S14 | 위 치 | 배수시설 S08 |

| 현 황 | 파손(A=2.0m×0.5m) | 현 황 | 그레이팅 파손 |

| 구 분 | | 점검 결과 | 조치 필요사항 |
|---|---|---|---|
| | 난간(방호벽) | · 균열(0.3mm미만), 균열부백태<br>· 파손 | 표면처리<br>단면보수 |

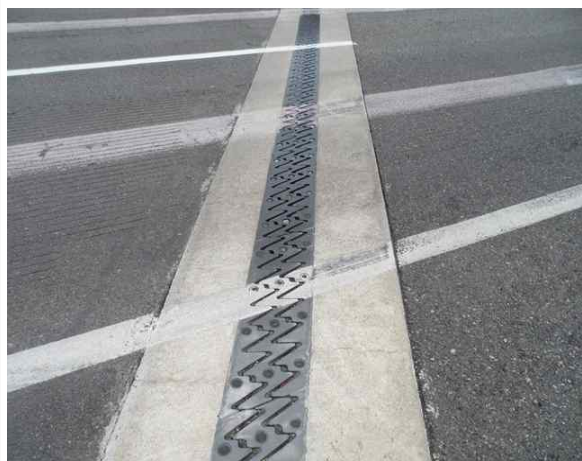
| 위 치 | 신축이음 A2 | 위 치 | 바닥판하면 S11 |

| 현 황 | 후타재 균열(Cw<0.3mm) | 현 황 | 균열부백태(A=0.1m×1.0m) |

| 구 분 | | 점검 결과 | 조치 필요사항 |
|---|---|---|---|
| | 신축이음 | · 후타재 균열(0.3mm미만) | 표면처리 |

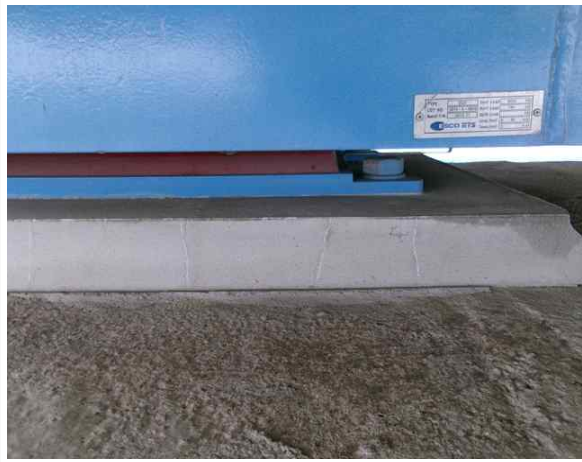
| 위 치 | 교량받침 P11-SH1 | 위 치 | 교량받침 P13-SH2 |

| 현 황 | 무수축물탈 균열( $C_w < 0.3\text{mm}$ ) | 현 황 | 받침콘크리트 재료분리( $A = 0.1\text{m} \times 0.1\text{m}$ ) |

| 구 분 | | 점검 결과 | 조치 필요사항 |
|---|---|---|---|
| | 교량받침 | · 무수축물탈 균열(0.3mm미만)<br>· 무수축물탈 박리, 박락<br>· 받침콘크리트 재료분리, 도장박리 | 표면처리<br>단면보수<br>단면보수/재도장 |

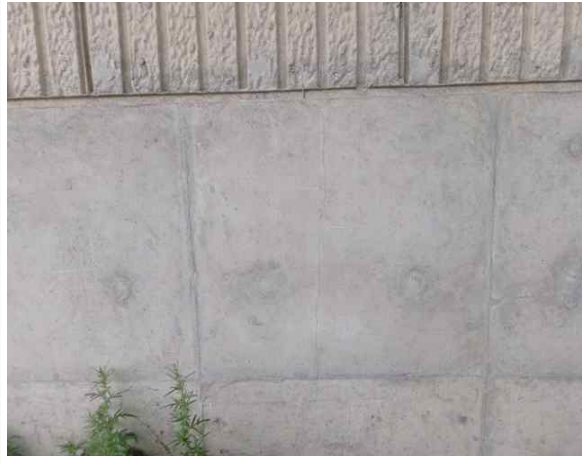
| 위 치 | 교대 A2 | 위 치 | 교각 P12 |

| 현 황 | 균열( $C_w > 0.3\text{mm}$ ) | 현 황 | 표면박리( $A = 3.5\text{m} \times 2.0\text{m}$ ) |

| 구 분 | | 점검 결과 | 조치 필요사항 |
|---|---|---|---|
| 하<br>부<br>구<br>조 | 교 대 | · 균열(0.3mm미만, 이상), 백태 | 표면처리/주입보수 |

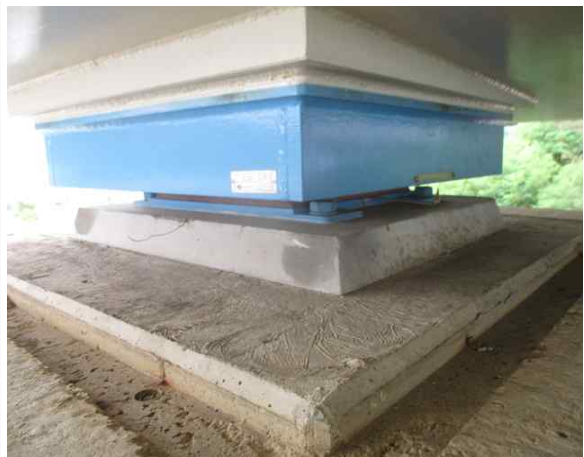
| 위 치 | 주형(바닥관하면) | 위 치 | 교대 |

| 현 황 | 전경 | 현 황 | 전경 |

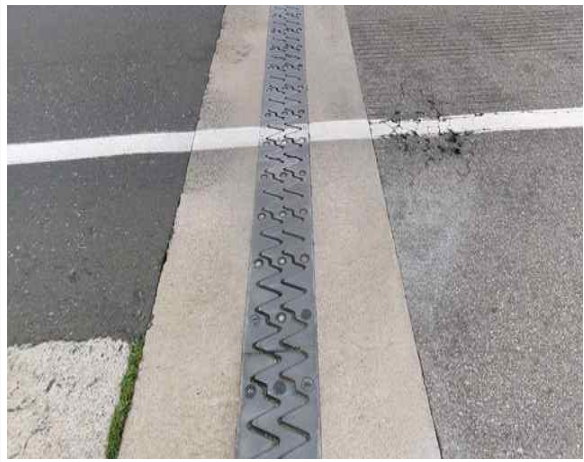
| 위 치 | 신축이음 A1 | 위 치 | 교량반침 P1-SH2 |

| 현 황 | 후타재 균열( $Cw < 0.3mm$ ) | 현 황 | 무수축물탈 균열( $Cw < 0.3mm$ ) |

| 구 분 | | 점검 결과 | 조치 필요사항 |
|---|---|---|---|
| | 신축이음 | · 후타재 균열(0.3mm미만) | 표면처리 |

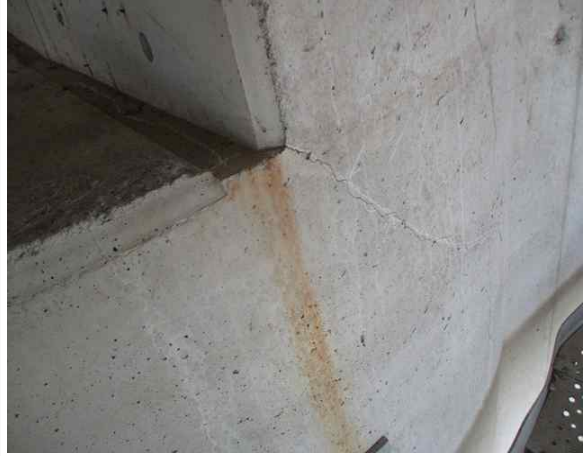
| 위 치 | 교각 P1 | 위 치 | 교각 P3 |

| 현 황 | 균열( $Cw > 0.3mm$ ) | 현 황 | 표면박리( $A = 5.5m \times 0.1m$ ) |

| 구 분 | | 점검 결과 | 조치 필요사항 |
|---|---|---|---|
| | 교 각 | · 균열(0.3mm미만, 이상)<br>· 표면박리<br>· 백태, 표면불량 | 표면처리/주입보수<br>단면보수<br>표면처리 |
