# 제1장 과업 개요

## 1.1 과업 목적

본 과업은 “시설물의 안전 및 유지관리에 관한 특별법” 제11조 및 동법 시행령 제8조에 의거 실시하는 안전점검으로써 대상시설물의 물리적, 기능적 결함을 발견함으로써 신속하고 적절한 하자보수 조치를 취하고 구조적 안전성 및 결함의 원인 등을 조사·측정·평가하여 향후 시설물의 유지관리 및 정기안전점검·하자보수 등 필요한 자료를 제공하는데 그 목적이 있다.

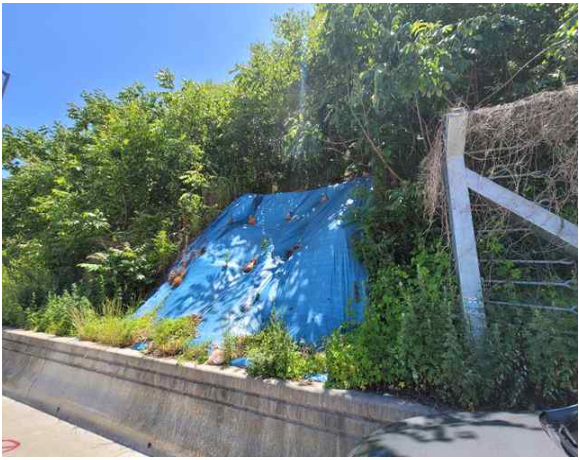
| 위 치 | STA 1.23k 1단 사면 | 위 치 | STA 1.28k 1단 사면 |

| 현 황 | 표층유실 임시보수 | 현 황 | 표층유실 임시보수 |

| 점검내용 | | 점 검 결 과 | | | |
|---|---|---|---|---|---|
| 점검자<br>의견 | | 영천절토01은 사면 전반에 걸쳐 식생공, 배수시설, 보호시설이 설치되어 있으며, 풍화등급은 약한풍화(SW) ~ 보통풍화(MW) 정도이다. 계곡부는 2개소가 확인되었고, 주변상태는 양호한 편이다. 사면부 식생상태가 양호~보통인 상태로 표층유실 임시보수부는 지표수에 영향을 받을 수 있으므로, 장마기간은 지속관찰이 필요하다. 배수시설에 중·횡방향 균열이 일부 조사되었으나, 배수기능에 큰 문제는 없는 상태로, 균열에 대한 보수를 실시하는 유지관리가 필요하다. 사면보호/보강 시설은 기능발휘에 큰 문제가 없는 양호한 상태로 조사되었다. | | | |

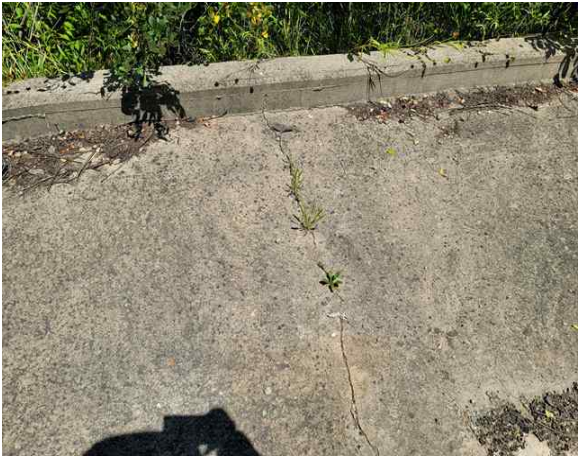
| 위 치 | STA 1.09k 1소단배수로 | 위 치 | STA 1.12k 1소단배수로 |

| 현 황 | 균열(L=2.0m) | 현 황 | 균열(L=2.0m) |

| 구 분 | 손상 내용 | 단위 | 물량 | 개소 | 보수방안 | 비고 |
|---|---|---|---|---|---|---|
| 배수시설 | 소단배수로 균열 | m | 78.00 | 16 | 주입보수 | |

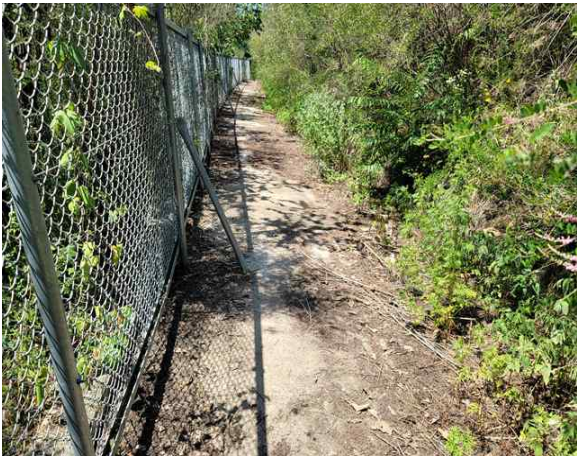
| 위 치 | STA 2.29k 1소단배수로 | 위 치 | STA 2.29k 1소단배수로 |

| 현 황 | 균열 (L=2.0m) | 현 황 | 균열 (L=2.0m) |

| 구 분 | 손상 내용 | 단위 | 물량 | 개소 | 보수방안 | 비고 |
|---|---|---|---|---|---|---|
| 배수시설 | 소단배수로 균열 | m | 40.0 | 20 | 균열보수 | |

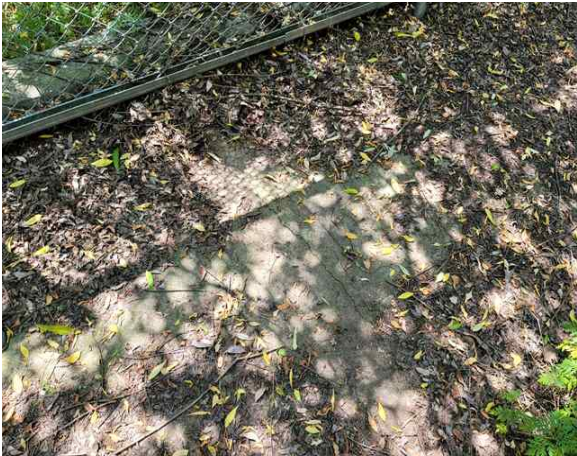
| 위 치 | STA 2.33k 1소단배수로 | 위 치 | STA 2.33k 1소단배수로 |

| 현 황 | 균열 (L=2.0m) | 현 황 | 균열 (L=2.0m) |

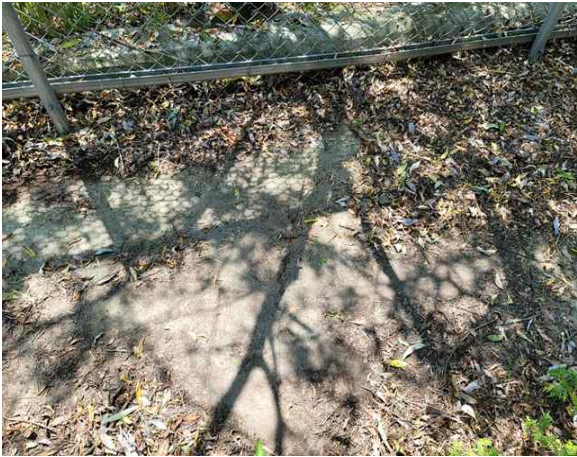
| 위 치 | STA 2.35k 1소단배수로 | 위 치 | STA 2.24~2.51k 1소단배수로 |

| 현 황 | 균열 (L=2.0m) | 현 황 | 토사 및 낙석퇴적 |

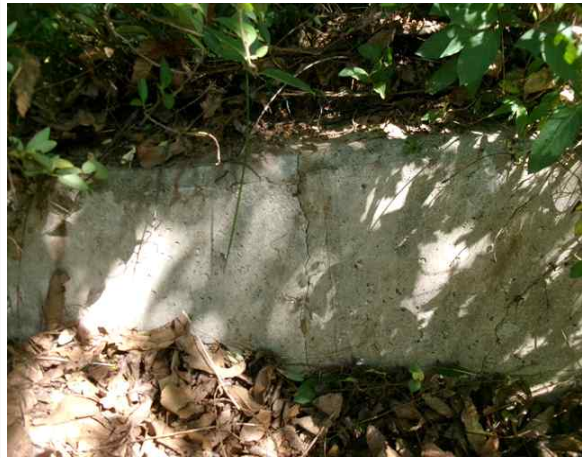
| 위 치 | STA 3.65k 산마루측구 | 위 치 | STA 3.66k 1소단배수로 |

| 현 황 | 균열 (L=1.0m) | 현 황 | 균열 (L=2.0m) |

| 구 분 | 손상 내용 | 단위 | 물량 | 개소 | 보수방안 | 비고 |
|---|---|---|---|---|---|---|
| | 산마루측구 균열 | m | 2.00 | 2 | 주입보수 | |

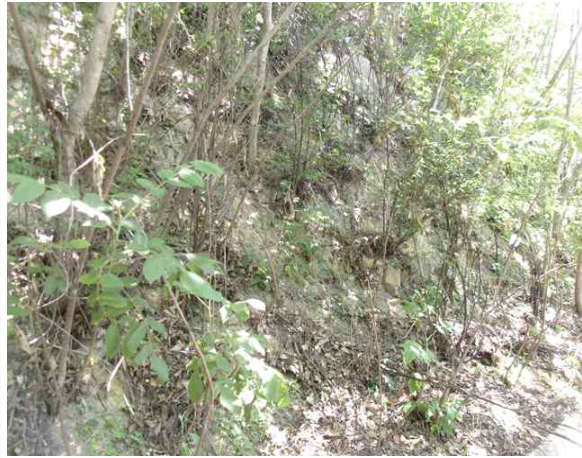
| 위 치 | STA 3.69k 7단 | 위 치 | STA 3.72k 1소단배수로 |

| 현 황 | 표층유실 (A=20.0m×2.0m) | 현 황 | 토사퇴적 |

| 점검내용 | | 점 검 결 과 | | | |
|---|---|---|---|---|---|
| 점검자<br>의견 | <p>상주절토03은 사면 전반에 걸쳐 식생공, 배수시설, 보호시설이 설치되어 있으며, 풍화등급은 약한풍화(SW) ~ 심한풍화(HW) 정도이다. 상부자연사면 계곡부는 1개소가 확인되었고, 주변부 손상은 없는 상태이다. 사면부 기존손상인 표층유실, 이완암은 전반적으로 양호한 상태로 지속관찰이 필요하며, 배수시설에 기존손상인 균열, 파손, 토사퇴적 등이 조사되었으나, 배수기능에 큰 문제는 없는 상태이다. 사면보호/보강시설은 기능발휘에 큰 문제가 없는 양호한 상태로 조사되었다.</p> | | | | |

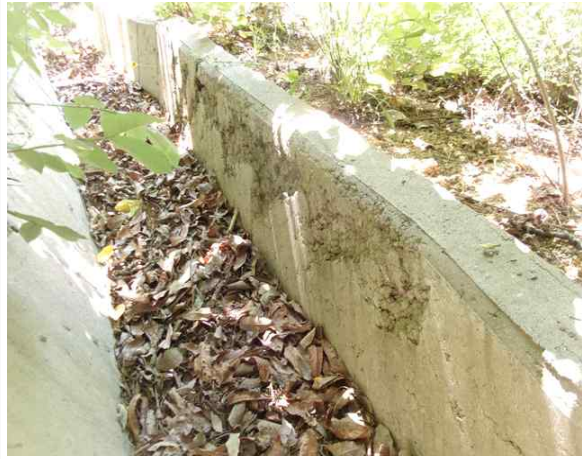
| 위 치 | STA 3.70k 산마루측구 | 위 치 | STA 3.74k 2소단배수로 |

| 현 황 | 재료분리 (A=0.5m×20.0m) | 현 황 | 토사퇴적 |

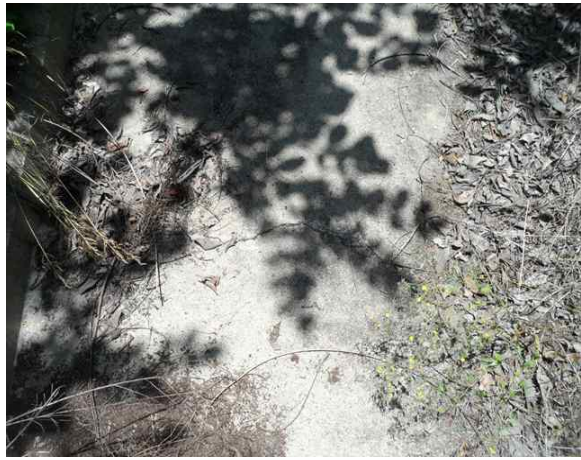
| 위 치 | STA 4.81k 1소단배수로 | 위 치 | STA 4.37k 1소단배수로 |

| 현 황 | 균열 (L=2.0m) | 현 황 | 재균열 (L=2.0m) |

| 구 분 | 손상 내용 | 단위 | 물량 | 개소 | 보수방안 | 비고 |
|---|---|---|---|---|---|---|
| 배수시설 | 소단배수로 균열 | m | 46.00 | 16 | 주입보수 | |

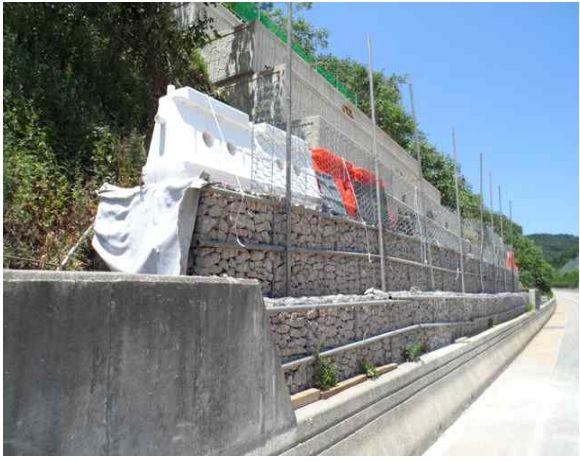
| 위 치 | 5단 사면 | 위 치 | 4.81k 1단 |

| 현 황 | 이완암 | 현 황 | 개비온 및 계단식옹벽 시공중 |

영천절토04는 사면 전반에 걸쳐 식생공이 시공되어 있으며, 노출암에서 확인할 수 있는 암반의 풍화등급은 약한풍화(SW)~심한풍화(HW) 정도이다. 상부자연사면 계곡부 4개소가 확인되었고, 중·상단에 관목류가 일부 서식하고 있다. 사면에 발생한 표층 유실부는 현재 개비온 및 계단식옹벽을 시공중에 있으며, 그 외의 구간은 전반적으로 양호한 상태이다. 소단배수로에 발생한 균열은 균열보수가 필요하며, 배수시설의 배수 기능은 양호한 것으로 확인되었다. 사면보호/보강시설은 기능발휘에 큰 문제가 없는 것으로 조사되었다.

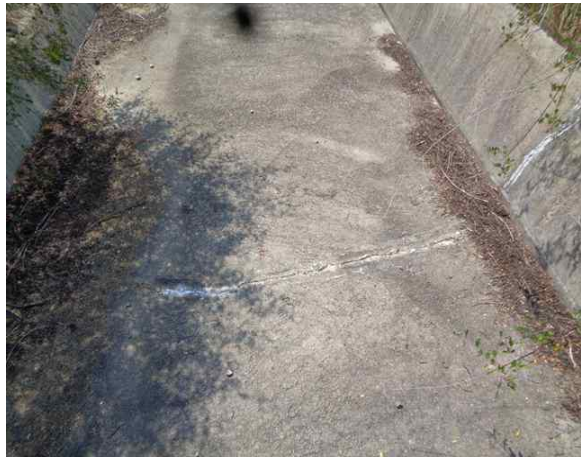
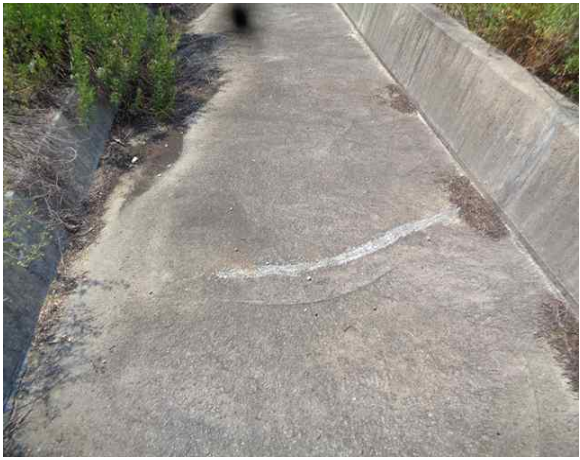
| 위 치 | STA.1+060 1소단배수로 | 위 치 | STA.1+070 1소단배수로 |

| 현 황 | 균열 (L=3.0m) | 현 황 | 균열 (L=2.0m) |

| 구 분 | 점검 결과 | 보수·보강 방안 |
|---|---|---|
| 배수시설 | 소단배수로 균열<br>산마루측구 균열 | 균열보수<br>균열보수 |

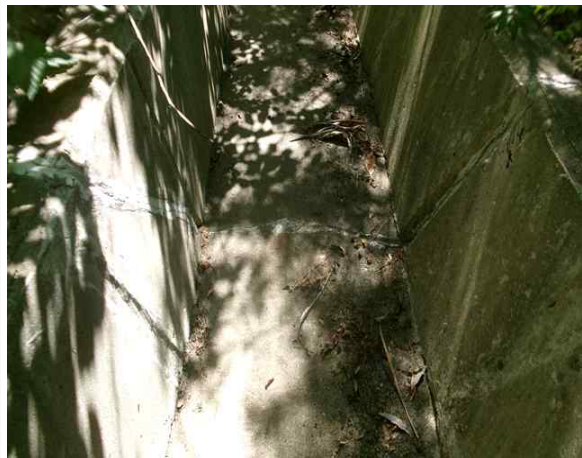
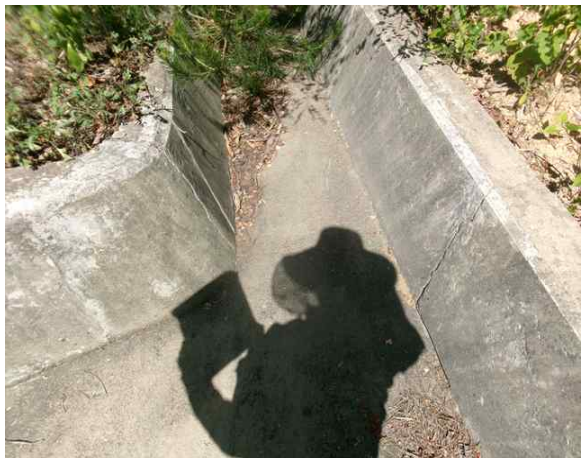
| 위 치 | STA 14.21k 산마루측구 | 위 치 | STA 14.21k 산마루측구 |

| 현 황 | 균열 (L=2.0m) | 현 황 | 균열 (L=1.5m) |

| 구 분 | 점검 결과 | 보수·보강 방안 |
|---|---|---|
| 배수시설 | 소단배수로 균열<br>소단배수로 들뜸<br>산마루측구 균열 | 균열보수<br>단면보수<br>균열보수 |

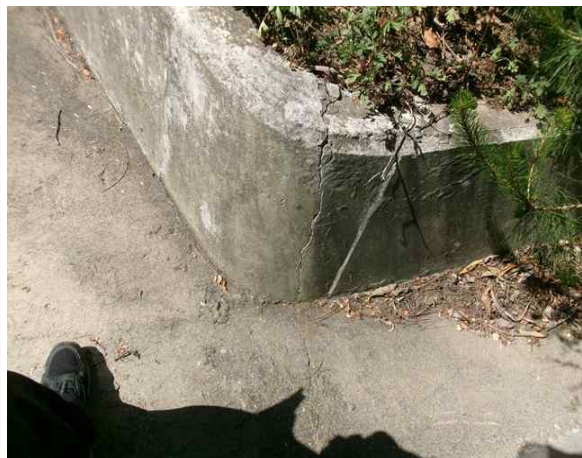
| 위 치 | STA 14.21k 산마루측구 | 위 치 | STA 14.23k 소단배수로 |

| 현 황 | 균열 (L=1.5m) | 현 황 | 들뜸 (A=0.5mX1.0m) |

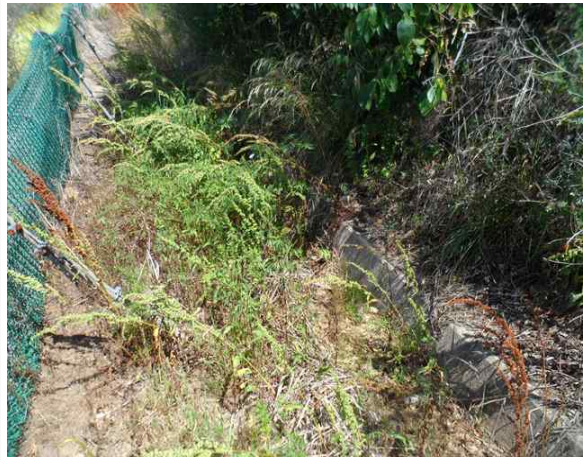
| 위 치 | STA 14.69k 1소단배수로 | 위 치 | STA 14.77k 5단 |

| 현 황 | 토사퇴적 | 현 황 | 심한풍화 |

| 구 분 | 점검 결과 | 보수·보강 방안 |
|---|---|---|
| 배수시설 | 소단배수로 균열<br>소단배수로 망상균열<br>소단배수로 파손<br>소단배수로 토사퇴적<br>산마루측구 균열 | 주입보수<br>주입보수<br>단면보수<br>정비<br>주입보수 |

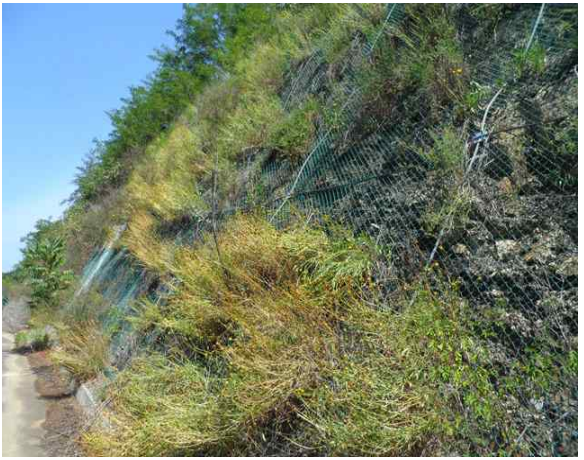
상주절토09는 사면 전반에 걸쳐 식생공, 배수시설, 보호시설이 설치되어 있으며, 풍화등급은 약한풍화(SW) ~ 심한풍화(HW) 정도이다. 상부자연사면 계곡부는 2개소가 확인되었고, 양호한 상태로 확인되었다. 사면부 파쇄구간은 지표수 유입 및 동결융해작용으로 인해 진전의 될 수 있으므로, 지속적인 지속관찰이 요망된다. 배수시설에 균열, 파손 및 토사퇴적이 일부 조사되었고, 토사퇴적에 의한 일부 체수가 확인되었다. 원활한 배수를 위해 주입보수, 단면보수 및 정비를 실시하는 유지관리가 필요하다. 사면보호/보강시설은 기능발휘에 큰 문제가 없는 양호한 상태로 조사되었다.

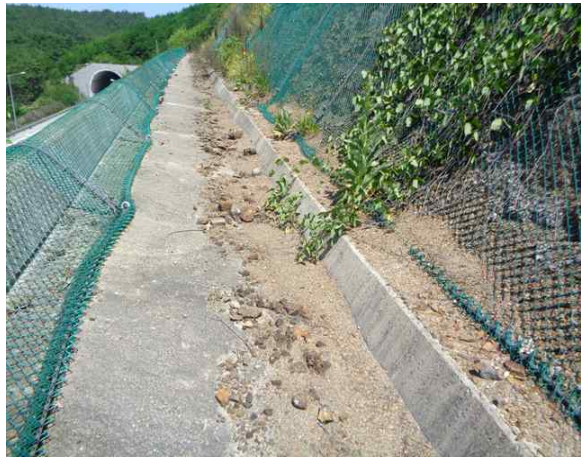
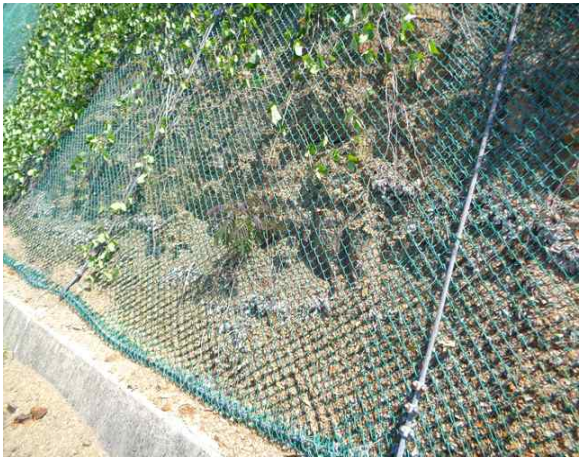
| 위 치 | STA 15.40k 1소단배수로 | 위 치 | STA 15.40k 1소단배수로 |

| 현 황 | 토사퇴적 | 현 황 | 토사퇴적 |

| 구 분 | 점검 결과 | 보수·보강 방안 |
|---|---|---|
| 배수시설 | 소단배수로 균열<br>소단배수로 토사퇴적<br>산마루측구 파손<br>산마루측구 균열 | 주입보수<br>정비<br>단면보수<br>주입보수 |

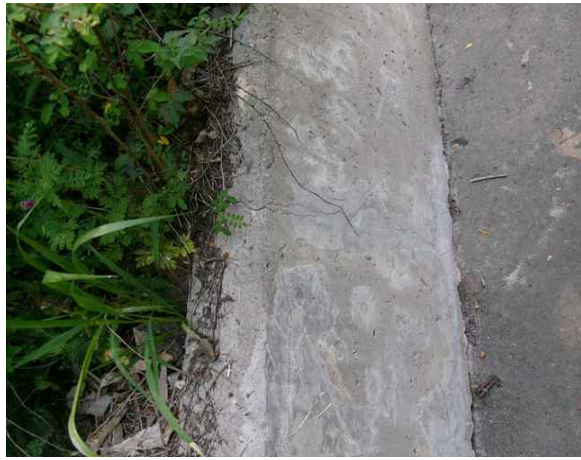
| 위 치 | STA 16.87k 산마루측구 | 위 치 | STA 17.23k 산마루측구 |

| 현 황 | 균열 (L=1.5m) | 현 황 | 균열 (L=0.5m) |

| 구 분 | 점검 결과 | 보수·보강 방안 |
|---|---|---|
| 배수시설 | 소단배수로 균열<br>산마루측구 균열<br>산마루측구 파손<br>산마루측구 재료분리 | 주입보수<br>주입보수<br>단면보수<br>단면보수 |

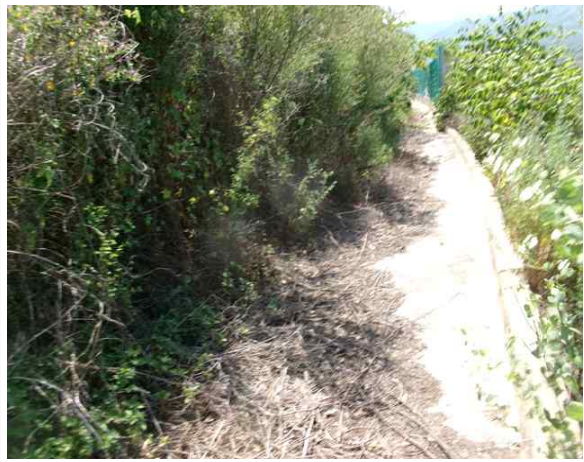
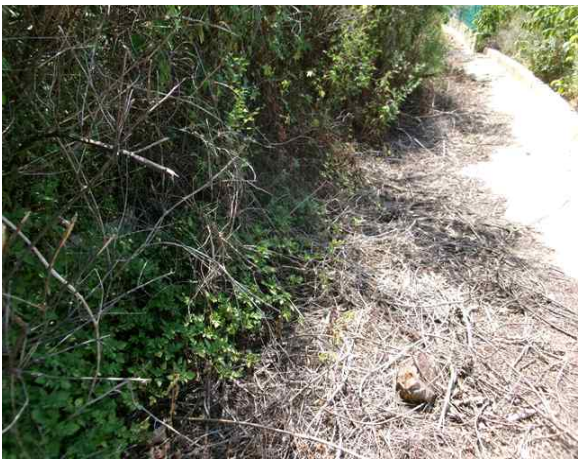
| 위 치 | STA 17.35~17.45k 1소단배수로 | 위 치 | STA 17.35~17.45k 1소단배수로 |

| 현 황 | 토사퇴적(L=100.0m) | 현 황 | 토사퇴적(L=100.0m) |

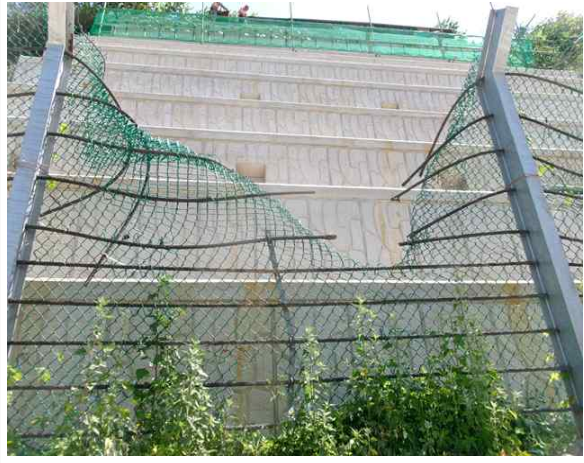
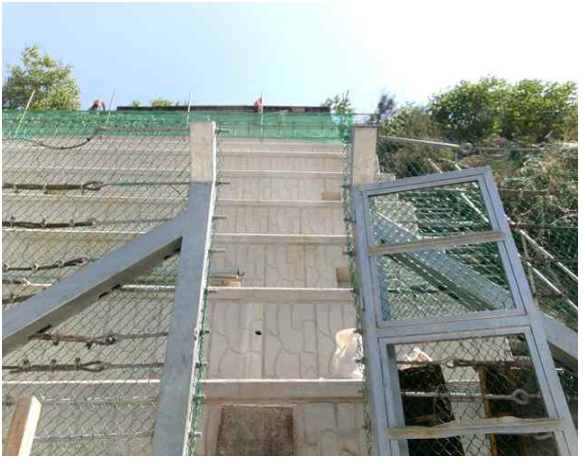
| 위 치 | STA 17.41k 1단 | 위 치 | STA 17.41k 1단 |

| 현 황 | 계단식옹벽 설치중 | 현 황 | 계단식옹벽 설치중 |

| 점검내용 | | 점 검 결 과 | | | |
|---|---|---|---|---|---|
| 점검자<br>의견 | | 상주절토14는 사면 전반에 걸쳐 식생공, 배수시설이 설치되어 있으며, 풍화등급은 약한풍화(SW) ~ 보통풍화(MW) 정도이다. 전회에 발생한 17.41k 표층유실은 집중강우에 의한 손상으로 현재, 계단식옹벽을 설치 중에 있다. 배수시설에 기존손상인 토사퇴적이 일부 조사되었다. 토사퇴적의 경우 지표수유입에 의한 유실된 토사가 퇴적된 것으로 원활한 배수를 위해 정비가 필요한 상태이다. 사면보호/보강시설은 기능발휘에 큰 문제가 없으나, 점검계단의 경우 원활한 유지관리를 위해 정비가 필요한 상태이다. | | | |

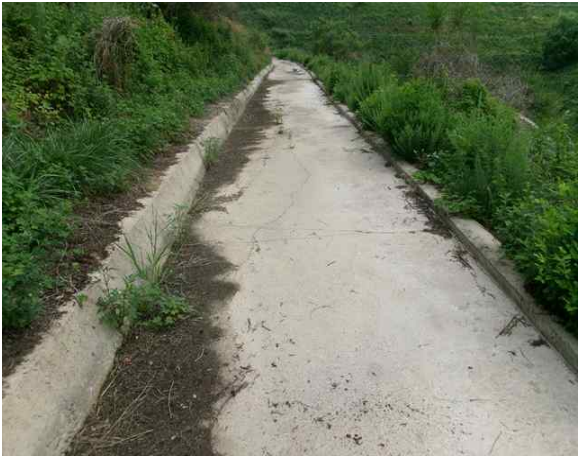
| 위 치 | 점검사다리 | 위 치 | STA 21.99k 1소단배수로 |

| 현 황 | 전경 | 현 황 | 균열 |

| 구 분 | 손상 내용 | 단위 | 물량 | 개소 | 보수방안 | 비고 |
|---|---|---|---|---|---|---|
| 배수시설 | 소단배수로 균열 | m | 4.00 | 2 | 주입보수 | |

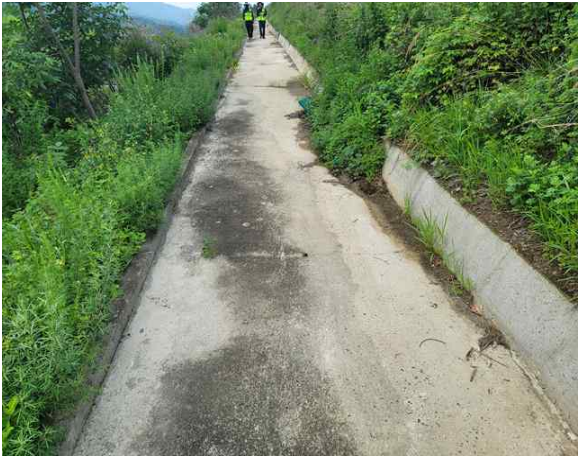
| 위 치 | STA 21.99k 1소단배수로 | 위 치 | STA 22.04k 1소단배수로 |

| 현 황 | 토사퇴적 | 현 황 | 균열 |

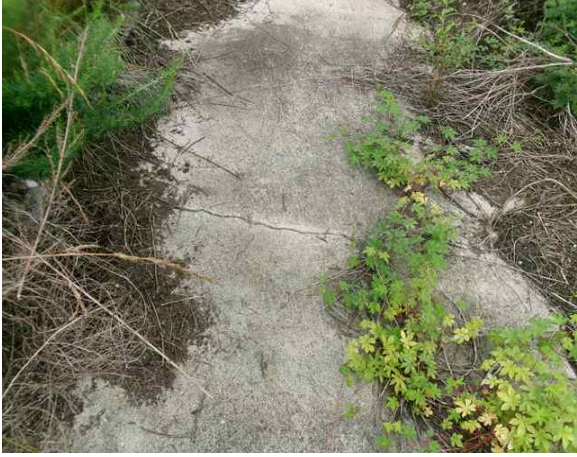
| 위 치 | STA 21.86k 1소단배수로 | 위 치 | STA 22.00k 1소단배수로 |

| 현 황 | 균열(L=1.0m) | 현 황 | 균열(L=4.0m) |

| 점검내용 | | 점 검 결 과 | | | |
|---|---|---|---|---|---|
| 점검자<br>의견 | | <p>영천절토17은 사면 전반에 걸쳐 식생공, 배수시설, 보호시설이 설치되어 있으며, 풍화등급은 약한풍화(SW) ~ 보통풍화(MW) 정도이다. 상부자연사면은 없으며, 배후도로 및 받이 있다. 사면부 식생활착은 양호한 편이다. 배수시설에 발생한 균열은 배수기능에 큰 문제는 없는 상태로, 원활한 유지관리를 위해 균열에 대한 보수가 필요하다. 사면보호/보강시설은 기능발휘에 큰 문제가 없는 양호한 상태로 조사되었다. 점검계단은 식생으로 인해 이용이 불가능한 상태로, 정비가 필요하다.</p> | | | |

| 구 분 | 손상 내용 | 단위 | 물량 | 개소 | 보수방안 | 비고 |
|---|---|---|---|---|---|---|
| 배수시설 | 소단배수로 균열 | m | 5.00 | 2 | 균열보수 | |

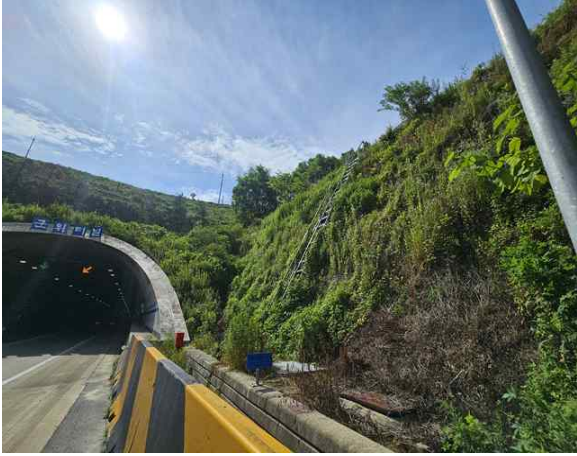
| 위 치 | 1단 사면 | 위 치 | — |

| 현 황 | 점검계단 식생 | 현 황 | — |

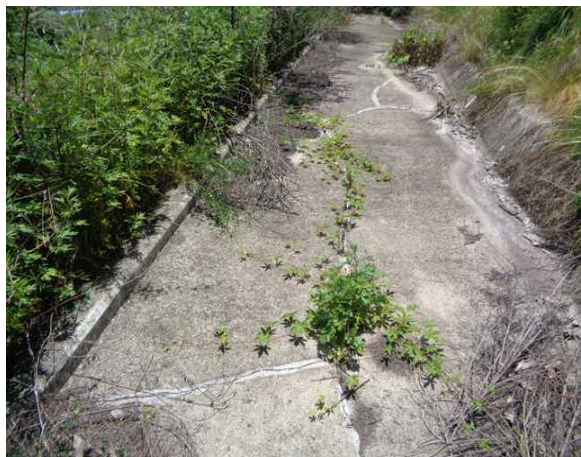
| 위 치 | STA 23.06k 1소단배수로 | 위 치 | STA 23.16k 1단 사면 |

| 현 황 | 균열(L=30.0m) | 현 황 | 임시보수 |

| 구 분 | 손상 내용 | 단위 | 물량 | 개소 | 보수방안 | 비고 |
|---|---|---|---|---|---|---|
| 배수시설 | 소단배수로 균열 | m | 40.00 | 4 | 주입보수 | |

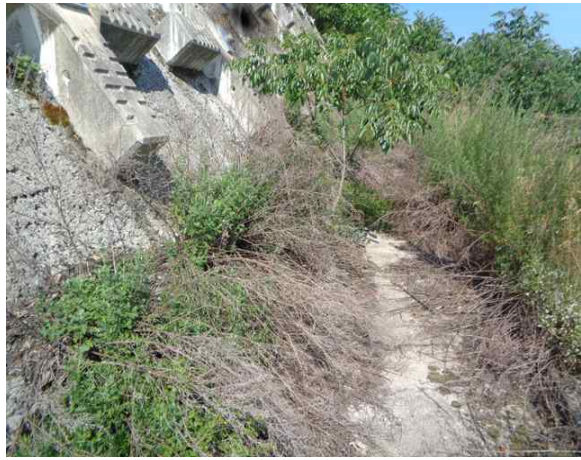
| 위 치 | STA 24.85k 소단배수로 | 위 치 | STA 24.81k 소단배수로 |

| 현 황 | 토사퇴적 | 현 황 | 균열(L=5.0m) |

| 구 분 | 점검 결과 | 보수·보강 방안 |
|---|---|---|
| 배수시설 | 소단배수로 균열<br>소단배수로 토사퇴적<br>산마루측구 균열<br>산마루측구 파손 | 균열보수<br>청소<br>균열보수<br>단면보수 |

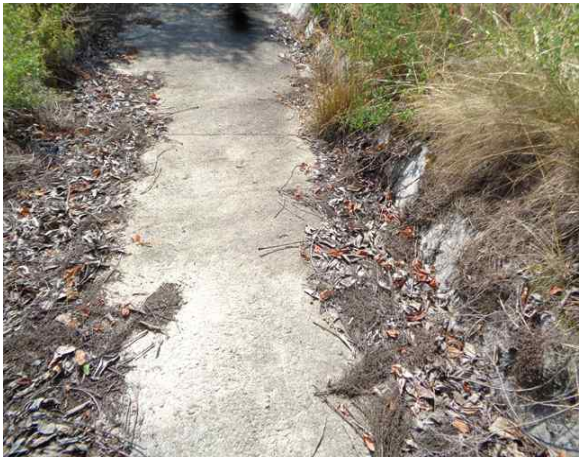
| 점검내용 | | 점 검 결 과 | | | |
|---|---|---|---|---|---|
| | 소단배수로 | | 24.804~24.894k | 균열 | |

| 구 분 | 손상 내용 | 단위 | 물량 | 개소 | 보수방안 | 비고 |
|---|---|---|---|---|---|---|
| 배수시설 | 소단배수로 균열 | m | 5.0 | 1 | 균열보수 | |

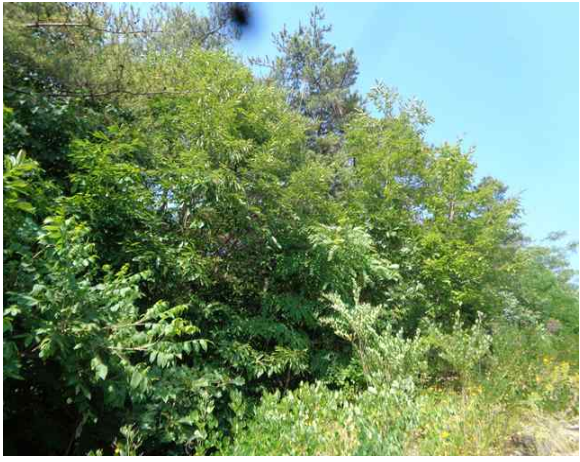
| 위 치 | STA 24.93k 산마루측구 | 위 치 | 상부 자연사면 |

| 현 황 | 파손 | 현 황 | 전경 |
