## 2.23 영천절토 23

| 시설물번호 | SL2017-0000048 | | 관리번호 | SY SL23 | |
| 시설물명 | 영천절토 23 | | 시설물구분 | 절토사면 | |

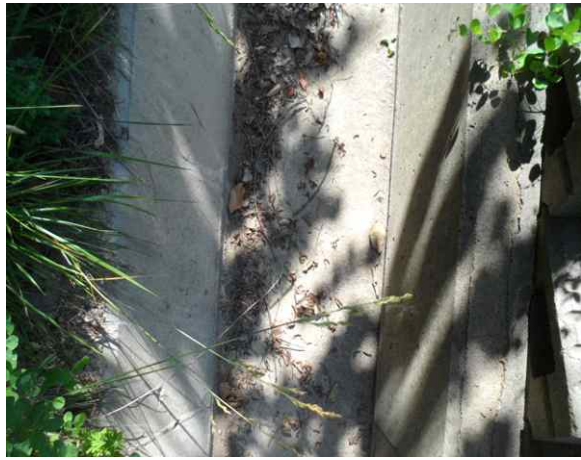
| 위 치 | STA 30.45k 산마루측구 | 위 치 | STA 30.46k 산마루측구 |

| 현 황 | 균열 (L=1.0m) | 현 황 | 재료분리 (A=0.3m×0.3m) |

<table><tr> <th>종류</th> <th>위치</th> <th>상태</th> </tr><tr> <td>산마루 측구</td> <td>30.413~30.588k</td> <td>균열,재료분리</td> </tr></table>

| 구 분 | 손상 내용 | 단위 | 물량 | 개소 | 보수방안 | 비고 |
|---|---|---|---|---|---|---|
| | 산마루측구 균열 | m | 5.0 | 5 | 주입보수 | |

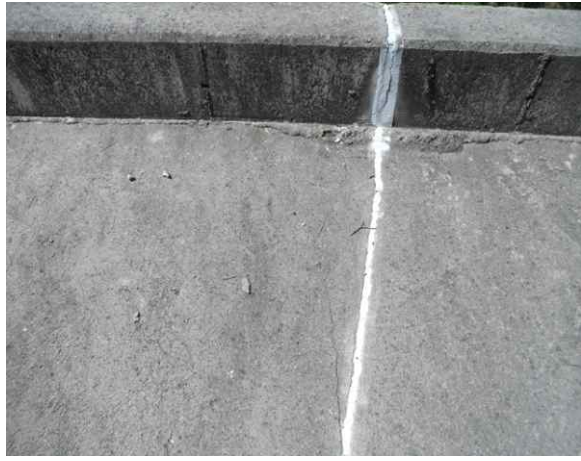
| 위 치 | STA 30.48k 1소단배수로 | 위 치 | STA 30.50k 1소단배수로 |

| 현 황 | 균열 (L=2.0m) | 현 황 | 파손 (A=0.5m×0.2m) |

<table><tr> <th>종류</th> <th>위치</th> <th>상태</th> </tr><tr> <td>소단배수로</td> <td>30.453~30.563k</td> <td>균열,파손</td> </tr></table>

| 구 분 | 손상 내용 | 단위 | 물량 | 개소 | 보수방안 | 비고 |
|---|---|---|---|---|---|---|
| 배수시설 | 소단배수로 균열 | m | 4.0 | 2 | 주입보수 | |

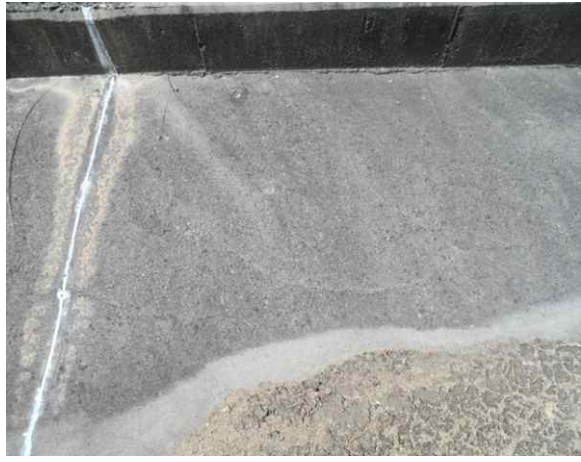
| 위 치 | STA 30.53k 1소단배수로 | 위 치 | STA 30.55k 1소단배수로 |

| 현 황 | 망상균열 | 현 황 | 균열 (L=2.0m) |

| 구 분 | 손상 내용 | 단위 | 물량 | 개소 | 보수방안 | 비고 |
|---|---|---|---|---|---|---|
| | 소단배수로 망상균열 | m <sup>2</sup> | 4.0 | 1 | 주입보수 | |

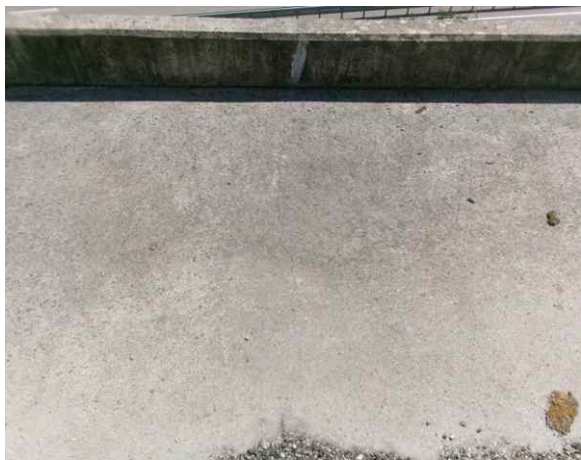
| 위 치 | 스�크리트부 수평배수공 | 위 치 | STA 31.42k 1소단배수로 |

| 현 황 | 전경 | 현 황 | 균열 (L=2.0m) |

<table><tr> <th>종류</th> <th>위치</th> <th>상태</th> </tr><tr> <td>소단배수로</td> <td>31.263~31.653k</td> <td>균열</td> </tr></table>

| 구 분 | 손상 내용 | 단위 | 물량 | 개소 | 보수방안 | 비고 |
|---|---|---|---|---|---|---|
| 배수시설 | 소단배수로 균열 | m | 14.0 | 7 | 주입보수 | |

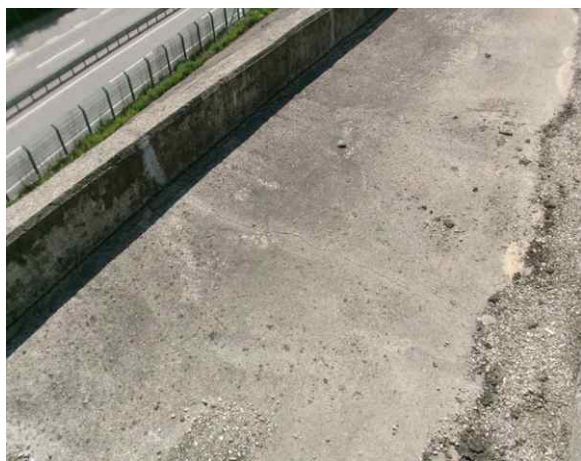
| 위 치 | STA 31.47k 1소단배수로 | 위 치 | STA 31.61k 1소단배수로 |

| 현 황 | 균열 (L=2.0m) | 현 황 | 균열 (L=2.0m) |

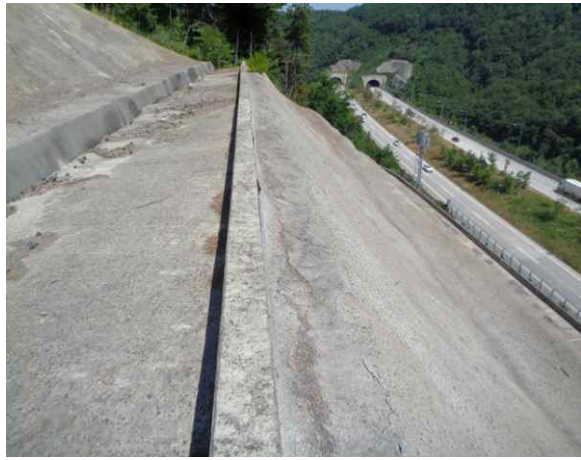
| 위 치 | STA 33.74K 2단 | 위 치 | STA 33.76k 2소단배수로 |

| 현 황 | 숏크리트 파손 (A=0.2m×20.0m) | 현 황 | 균열 (L=2.0m) |

| 구 분 | 점검 결과 | 보수·보강 방안 |
|---|---|---|
| 보호시설 | 쑈크리트 균열, 파손, 들뜸<br>쑈크리트 백태 | 단면보수<br>지속관찰 후 조치 |

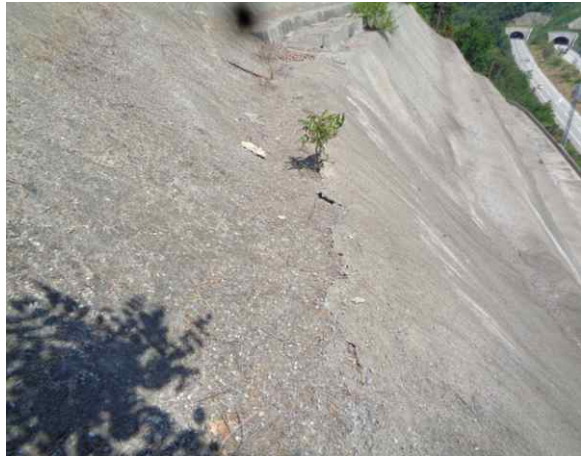
| 위 치 | STA 33.77k 2단 | 위 치 | STA 33.79K 2단 |

| 현 황 | 숏크리트 파손 (A=0.5m×10.0m) | 현 황 | 숏크리트 들뜸 (A=0.2m×20.0m) |

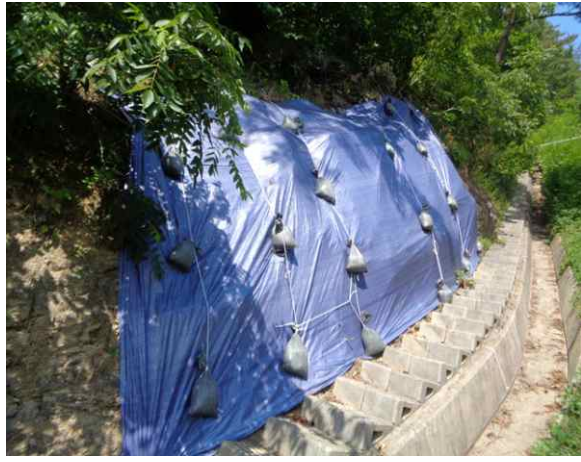
| 위 치 | STA 33.82K 자연사면 | 위 치 | STA 33.83K 1단 |

| 현 황 | 표층유실 임시보수 | 현 황 | 임시보수부 - 식생양호 |

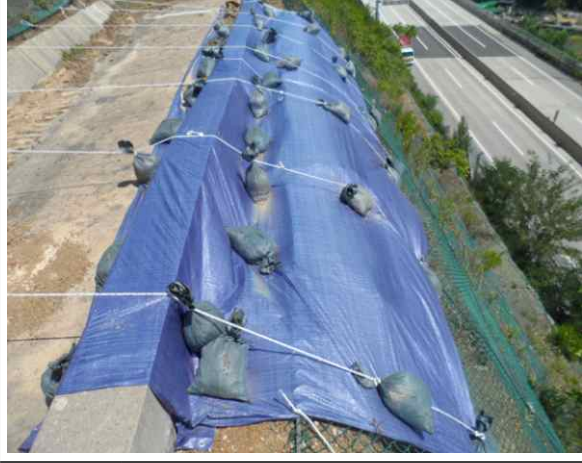
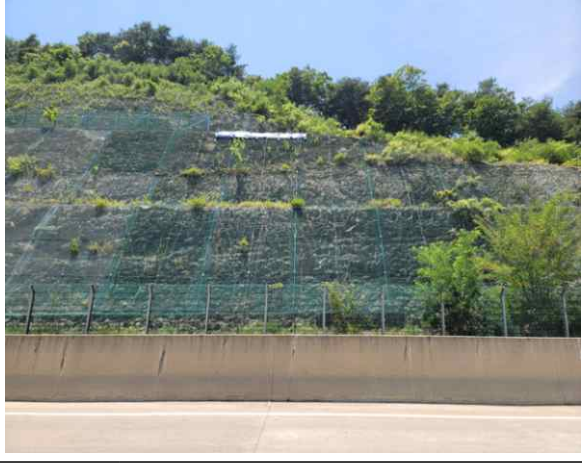
| 위 치 | STA 37.21k 1단 사면 | 위 치 | STA 37.21k 1단 사면 |

| 현 황 | 표층유실부 임시보수 | 현 황 | 표층유실부 임시보수 |

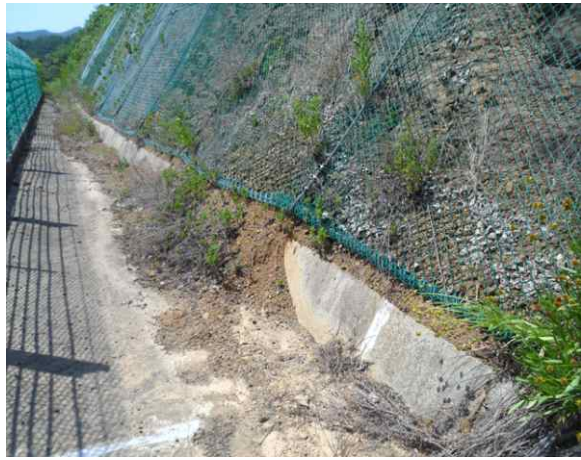
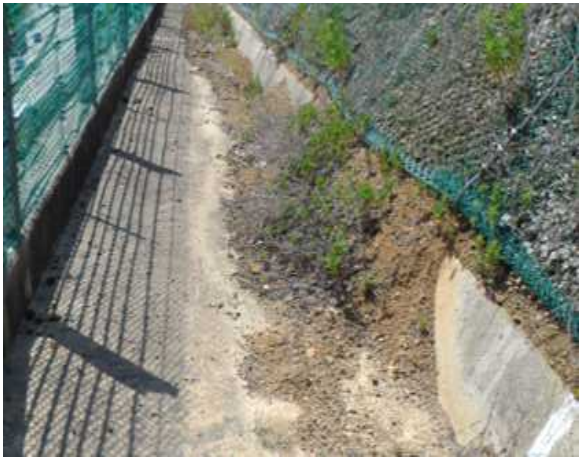
| 위 치 | STA 37.25k 1소단배수로 | 위 치 | STA 37.25k 1소단배수로 |

| 현 황 | 토사퇴적(L=30.0m) | 현 황 | 토사퇴적(L=30.0m) |

| 구 분 | 점검 결과 | 보수·보강 방안 |
|---|---|---|
| 배수시설 | 소단배수로 균열<br>소단배수로 토사퇴적<br>산마루측구 파손<br>수직도수로 재료분리 | 주입보수<br>청소<br>단면보수<br>단면보수 |

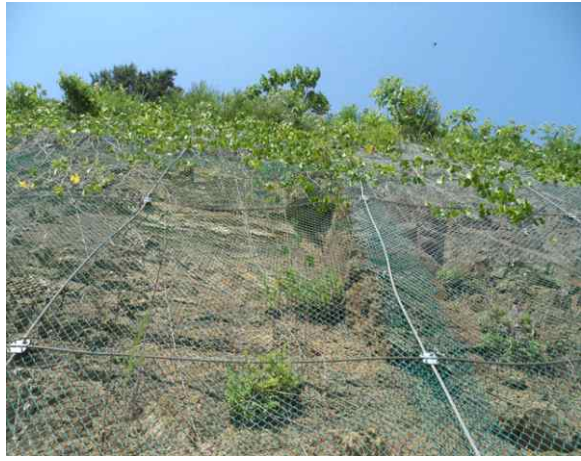
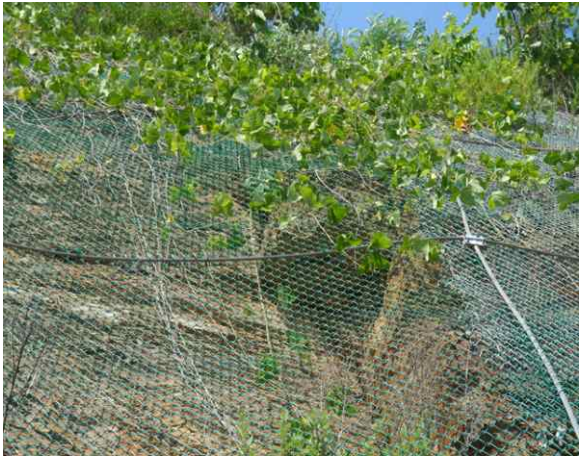
| 위 치 | STA 37.23k 2단 | 위 치 | STA 37.23k 2단 |

| 현 황 | 썩기파괴 징후구간(A=1.0m²) | 현 황 | 썩기파괴 징후구간(A=1.0m²) |

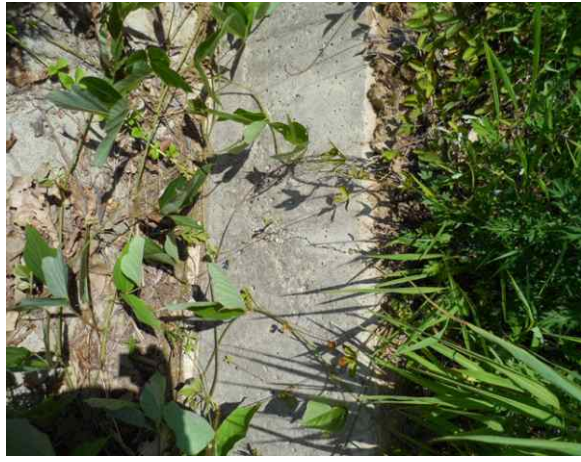
| 위 치 | STA 37.27k 산마루측구 | 위 치 | STA 37.32k 수직도수로 |

| 현 황 | 파손(A=1.05m²) | 현 황 | 재료분리(A=0.40m²) |

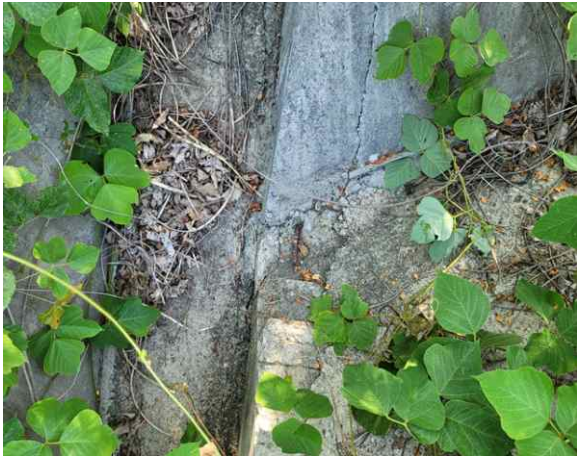
| 위 치 | 1소단배수로 | 위 치 | STA 38.32k 1소단배수로 |

| 현 황 | 전경 | 현 황 | 파손 및 철근노출(A=0.2m <sup>2</sup> ) |

| 구 분 | 점검 결과 | 보수·보강 방안 |
|---|---|---|
| 배수시설 | 소단배수로, 산마루측구 균열<br>소단배수로 파손 및 철근노출<br>소단배수로 토사퇴적<br>산마루측구 파손 | 주입보수<br>단면보수(방청)<br>청소<br>단면보수 |

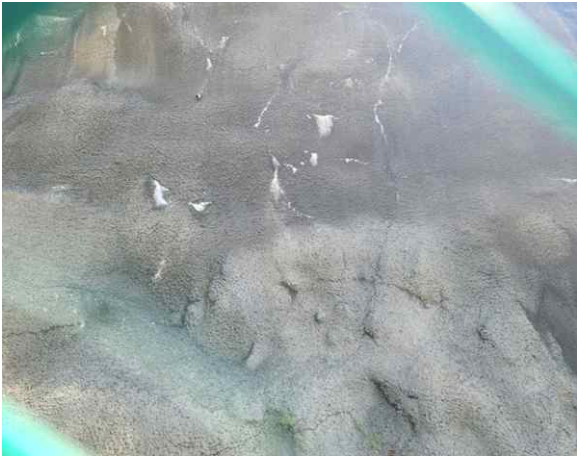
| 위 치 | STA 38.36k 1단 | 위 치 | STA 38.37k 1소단배수로 |

| 현 황 | 숯크리트 백태(A=1.0m <sup>2</sup> ) | 현 황 | 균열(L=3.0m) |

| 구 분 | 점검 결과 | 보수·보강 방안 |
|---|---|---|
| 보호시설 | 샷크리트 망상균열<br>샷크리트 백태, 누수흔적 | 지속관찰<br>지속관찰 |

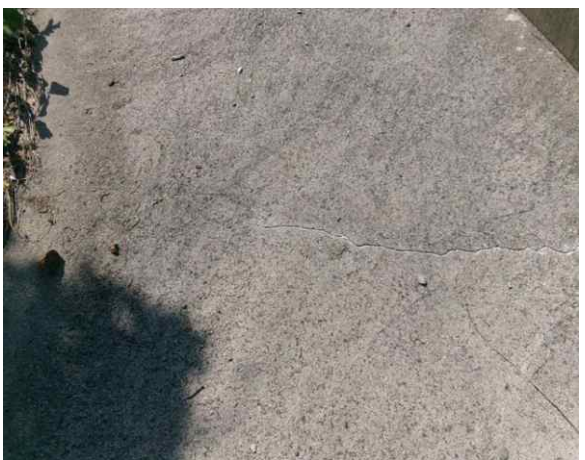
| 위 치 | 소단배수로, 낙석방지울타리 | 위 치 | STA 38.56k 1소단배수로 |

| 현 황 | 전경 | 현 황 | 균열 (L=2.0m) |

| 구 분 | 점검 결과 | 보수·보강 방안 |
|---|---|---|
| 배수시설 | 소단배수로 균열<br>소단배수로 토사 및 낙석적치<br>산마루측구 재료분리 | 주입보수<br>청소<br>단면보수 |

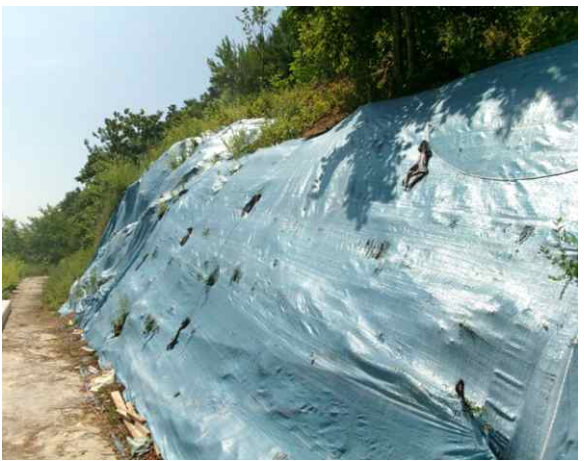
| 위 치 | 1소단배수로 | 위 치 | STA 40.08k 2단 |

| 현 황 | 전경 | 현 황 | 임시보수부 |

| 점검내용 | | 점 검 결 과 | | | |
|---|---|---|---|---|---|
| 점검자<br>의견 | | <p>영천절토31은 사면 전반에 걸쳐 식생공, 배수시설, 보호시설이 설치되어 있으며, 풍화등급은 보통풍화(HW) ~ 심한풍화(HW) 정도이다. 상부자연사면 및 사면부는 손상이 없는 상태이며, 2023년 사면붕괴이후 조사일 현재 계단식옹벽+앵커로 보강공사가 진행중이고, 2단 유실부에 대하여 임시보수를 실시하였다. 배수시설은 배수기능에 문제가 없는 상태이나, 균열 및 토사퇴적 확인되었고, 정비가 요망된다. 보강공사 이후 일부 손상, 유실부에 대하여 보수 및 진전여부에 대한 지속관찰을 통한 유지관리가 요구된다.</p> | | | |

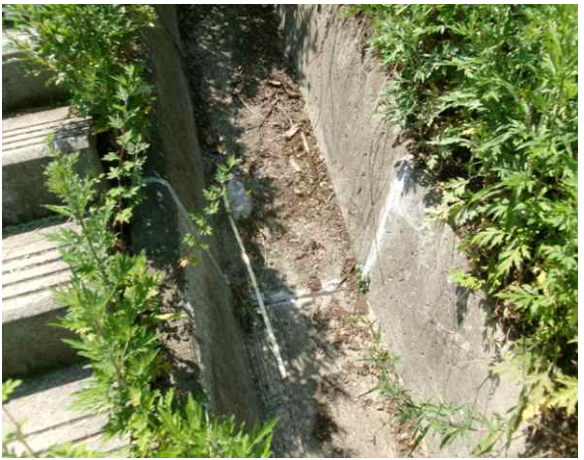
| 현 황 | 중균열(L=20.0m) | 현 황 | 균열 보수부 |

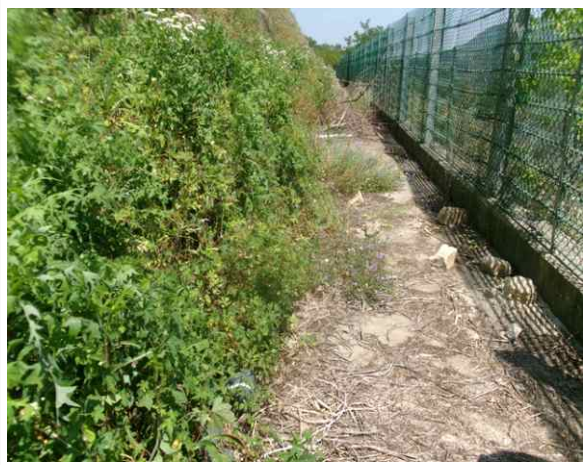
| 위 치 | STA 40.70k 3단(1소배) | 위 치 | STA 40.75k 산마루측구 |

| 현 황 | 낙석(V=0.2m <sup>3</sup> ) | 현 황 | 파손(A=0.09m <sup>2</sup> ) |

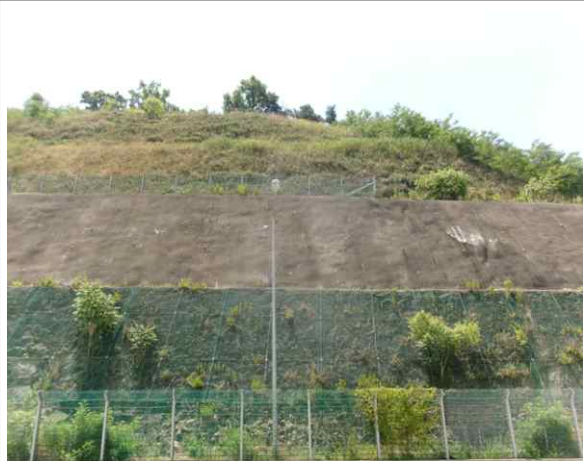
| 위 치 | STA 0+515 1단 사면 | 위 치 | STA 0+515 1단 사면 |

| 현 황 | 충전물유실 및 하부퇴적 | 현 황 | 충전물유실 및 하부퇴적 |

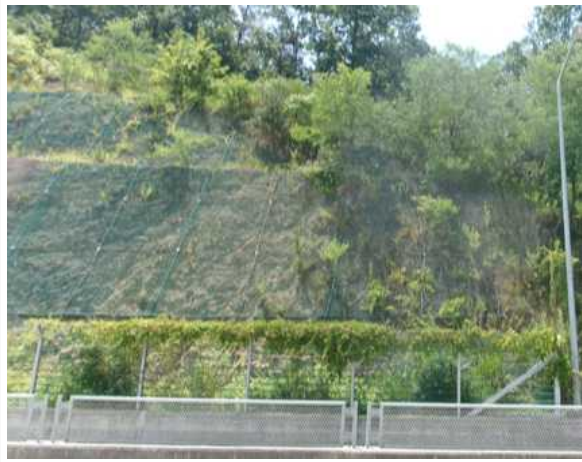
| 위 치 | STA 0+395 1단 사면 | 위 치 | STA 0+380 1단 사면 |

| 현 황 | 충전물유실 및 하부퇴적 | 현 황 | 임시보수부 |

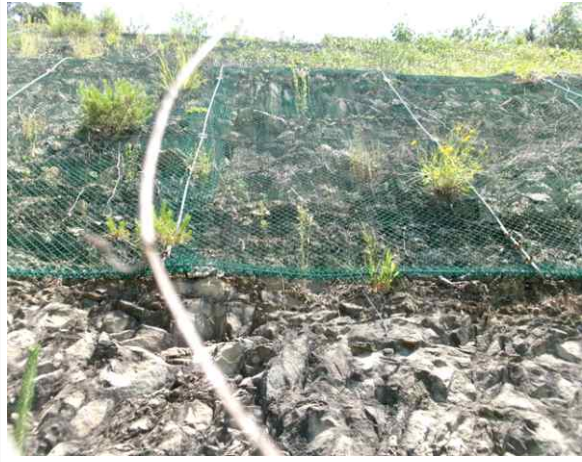
| 위 치 | STA 1.94k 1~2단 | 위 치 | STA 1.94k 1소단배수로 |

| 현 황 | 충전물 유실우려 | 현 황 | 균열(L=5.0m) |

영천절토 34 사면은 사면 전반에 걸쳐 보호공, 식생공, 배수시설이 설치되어 있으며, 풍화등급은 약한풍화(SW) ~ 심한풍화(HW) 정도이다. 상부자연사면 및 사면부는 손상이 없는 양호한 상태이나, 심한풍화(충전물유실우려)는 지속적인 지표수유입 및 동결융해작용으로 충전물유실이 발생하여 이완암이 발생할 수 있으므로, 주기적인 점검을 통한 유지관리가 필요하다. 배수시설에 발생한 균열은 현재 배수기능에는 문제가 없으나, 내구성 및 사용성 확보 차원의 균열보수를 통한 유지관리가 요망된다. 사면보호/보강시설은 기능발휘에 큰 문제가 없는 양호한 상태로 조사되었다.

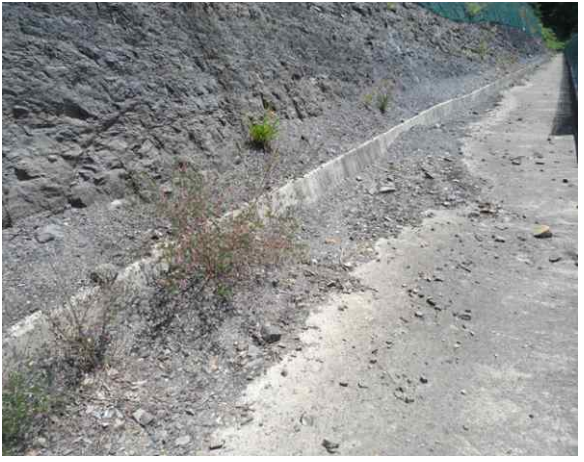
| 위 치 | 소단배수로 낙석방지울타리 | 위 치 | 1소단배수로 전구간 |

| 현 황 | 전경 | 현 황 | 낙석퇴적 |

| 구 분 | 점검 결과 | 보수·보강 방안 |
|---|---|---|
| 배수시설 | 소단배수로 균열<br>소단배수로 망상균열<br>소단배수로 낙석퇴적<br>산마루측구 균열 | 주입보수<br>주입보수<br>정비<br>주입보수 |

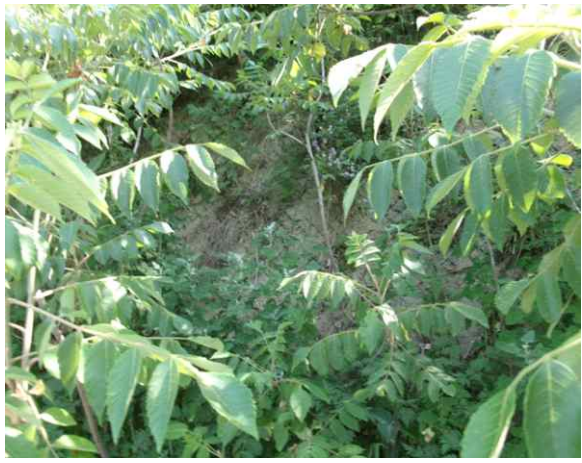
| 위 치 | 소단 배수로 | 위 치 | STA 53.37k 2단 |

| 현 황 | 전경 | 현 황 | 녹생토유실(A=10.0m×5.0m) |

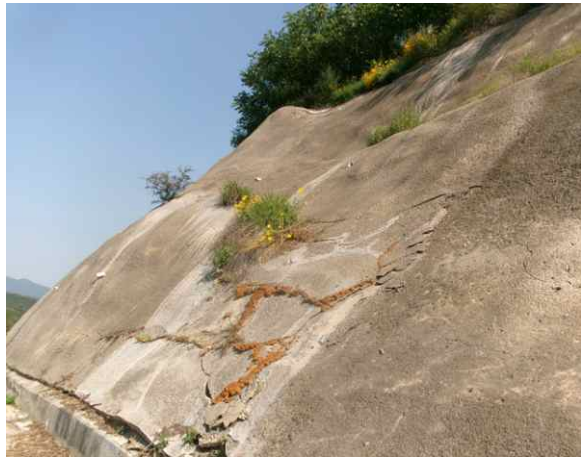
| 위 치 | STA 54.58k 3단 슛크리트 | 위 치 | STA 54.59k 3단 슛크리트 |

| 현 황 | 들뜸 (A=20.0m×10.0m) | 현 황 | 들뜸 (A=40.0m×1.0m) |

상주절토 37 사면은 사면에 보호/보강공 및 식생공이 시공되어 있으며, 암의 풍화등급은 약한풍화(SW) ~ 심한풍화(HW) 정도이다. 상부자연사면 절토부의 경우 현재 절토부는 양호하나, 사면부로 지표수유입 가능성이 있으므로 측구설치가 요망된다. 소단 배수로에 발생한 균열은 주입보수가 필요하며, 배수시설의 배수기능은 양호한 것으로 확인되었다. 사면보호/보강시설은 기능발휘에 문제가 없으나, 54.580k 부근의 숯크리트 들뜸이 확인되었고, 일부구간 임시보수된 상태이며, 상부로부터의 지표수 및 침투수 등에 의한 손상으로 사면의 안정성을 위해 단면보수 또는 숯크리트 재설치 등의 유지관리가 필요하다.

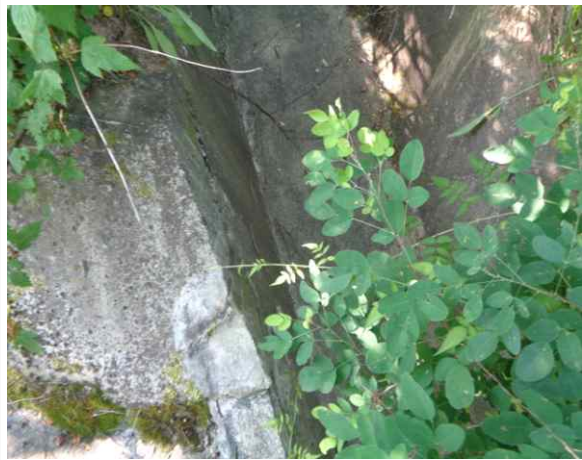
| 위 치 | STA 54.81k 산마루측구 | 위 치 | STA 54.85k 1소단배수로 |

| 현 황 | 파손(A=0.2m×0.5m) | 현 황 | 균열(L=2.0m) |

| 구 분 | 점검 결과 | 보수·보강 방안 |
|---|---|---|
| 배수시설 | 소단배수로 균열<br>소단배수로 파손<br>소단배수로 토사퇴적<br>산마루측구 균열<br>산마루측구 파손 | 주입보수<br>단면보수<br>정비<br>주입보수<br>단면보수 |

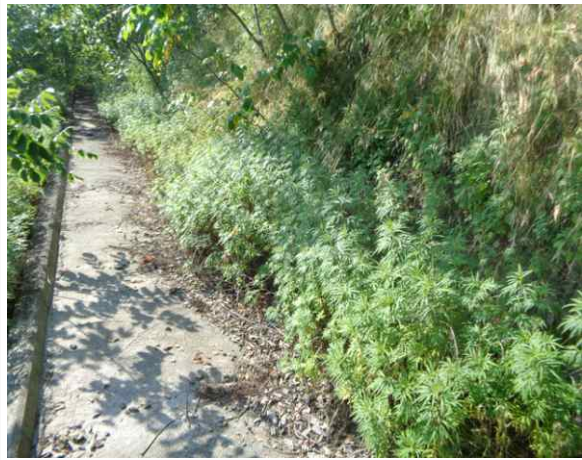
| 위 치 | STA 54.84k 1소단배수로 | 위 치 | STA 54.87k 1소단배수로 |

| 현 황 | 토사퇴적(V=1.0m³) | 현 황 | 균열(L=2.0m) |

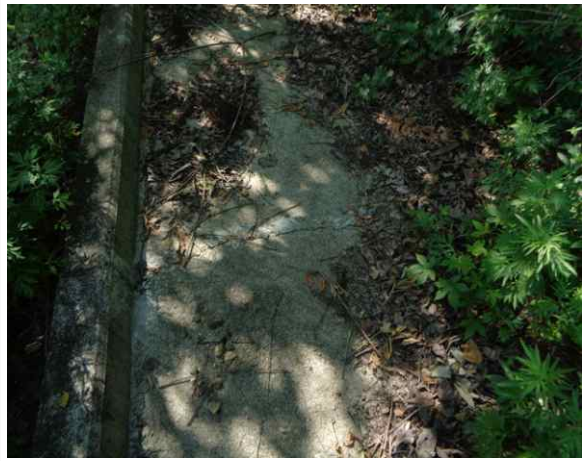
| 위 치 | STA 54.88k 1소단배수로 | 위 치 | STA 54.92k 산마루측구 |

| 현 황 | 균열(L=2.0m) | 현 황 | 균열(L=1.5m) |

| 구 분 | 손상 내용 | 단위 | 물량 | 개소 | 보수방안 | 비고 |
|---|---|---|---|---|---|---|
| 배수시설 | 소단배수로 균열 | m | 14.0 | 7 | 주입보수 | |

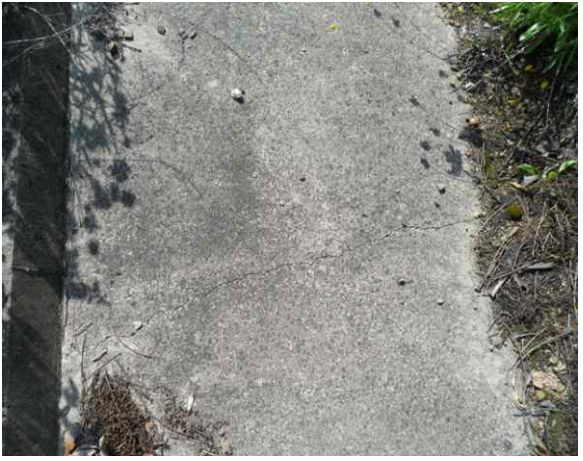
| 위 치 | 소단배수로 | 위 치 | STA 55.33k 1소단배수로 |

| 현 황 | 전경 | 현 황 | 균열 (L=2.0m) |

| 구 분 | 손상 내용 | 단위 | 물량 | 개소 | 보수방안 | 비고 |
|---|---|---|---|---|---|---|
| 배수시설 | 소단배수로 균열 | m | 10.0 | 5 | 주입보수 | |

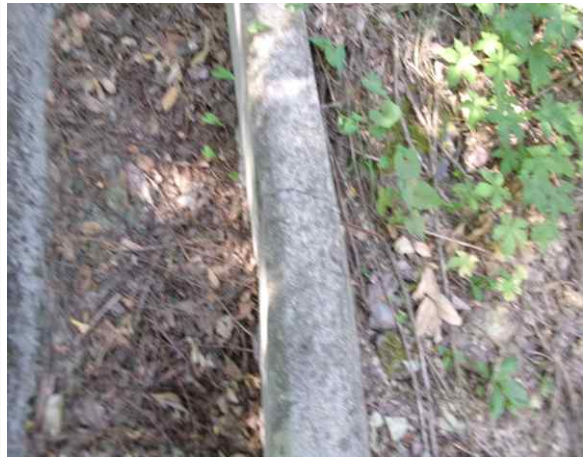
| 위 치 | STA 57.99k 산마루측구 | 위 치 | STA 58.00k 산마루측구 |

| 현 황 | 파손(A=0.15㎡) | 현 황 | 파손(A=0.15㎡) |

| 구 분 | 점검 결과 | 보수·보강 방안 |
|---|---|---|
| 배수시설 | 소단배수로, 산마루측구 균열<br>소단배수로 체수<br>산마루측구, 수평배수로 파손 | 주입보수<br>지속관찰 후 조치<br>단면보수 |

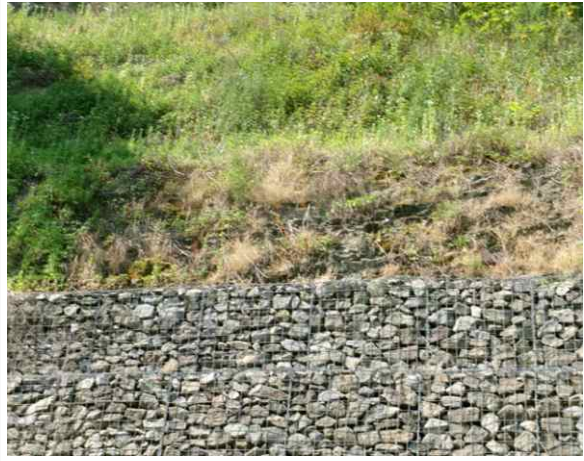
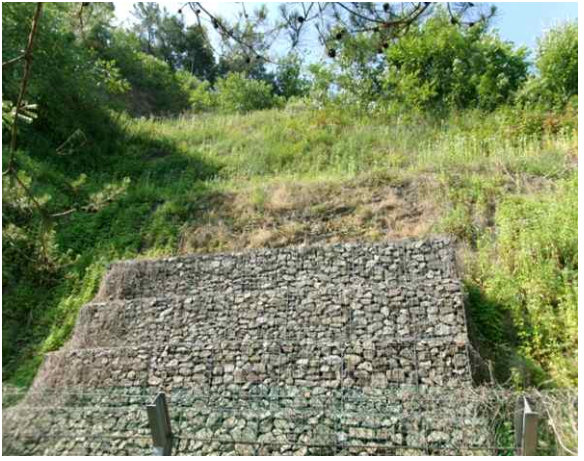
| 위 치 | STA 57.93k 2단 | 위 치 | STA 57.93k 2단 |

| 현 황 | 식생공유실(A=8.0㎡)-상태양호 | 현 황 | 식생공유실(A=8.0㎡)-상태양호 |

| 점검내용 | | 점 검 결 과 | | | |
|---|---|---|---|---|---|
| 점검자<br>의견 | | <p>영천절도 41 사면은 사면 전반에 걸쳐 식생공, 배수시설, 보호시설이 설치되어 있으며, 풍화등급은 약한풍화(SW) ~ 보통풍화(MW) 정도이다. 계곡부는 1개소가 확인되었고, 상단에 관목류가 서식하고 있는 상태이다. 사면부 식생상태가 양호~보통인 상태로 식생공 유실부는 현재 양호한 상태이나 집중호우시 지표수에 영향을 받을 수 있으므로 지속관찰이 필요하며, 지속관찰 후 진전시 조치가 필요하다. 배수시설은 균열, 파손, 체수가 일부 조사되었고, 균열, 파손에 대한 보수를 실시하고, 체수는 지속적인 발생시 사면부에 영향을 미치므로, 지속관찰 후 조치가 필요하다. 특히, 수평배수로 파손의 경우 집중호우시 상부 토사유입으로 배수 기능 저하의 우려가 있으므로 조속한 조치가 요구된다. 사면보호/보강시설은 기능 발휘에 큰 문제가 없는 양호한 상태로 조사되었다.</p> | | | |

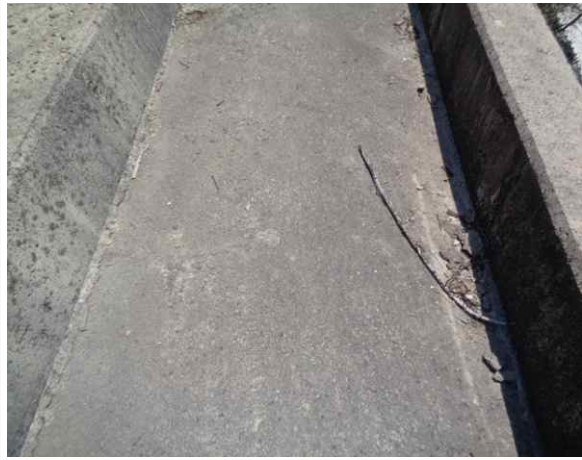
| 위 치 | STA 59.02k 1소단배수로 | 위 치 | STA 59.04k 산마루측구 |

| 현 황 | 균열 (L=2.0m) | 현 황 | 균열 (L=0.5m) |

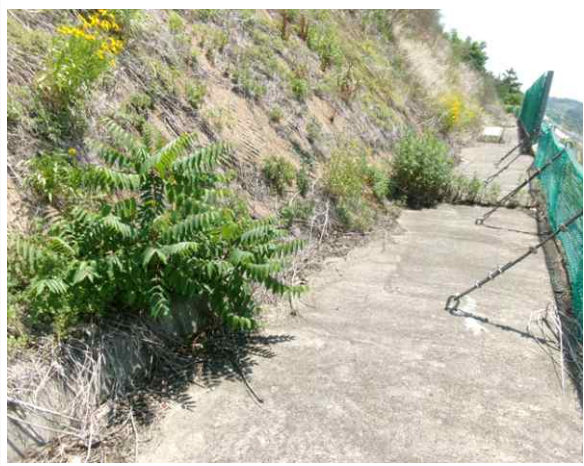
| 위 치 | STA 66.53k 1소단배수로 | 위 치 | STA 66.53k 1소단배수로 |
| 현 황 | 토사퇴적 (L=10m) | 현 황 | 토사퇴적 (L=10m) |

| 구 분 | 점검 결과 | 보수·보강 방안 |
|---|---|---|
| 배수시설 | 소단배수로 균열<br>소단배수로 토사퇴적<br>소단배수로 자재적치 | 주입보수<br>정비<br>정비 |

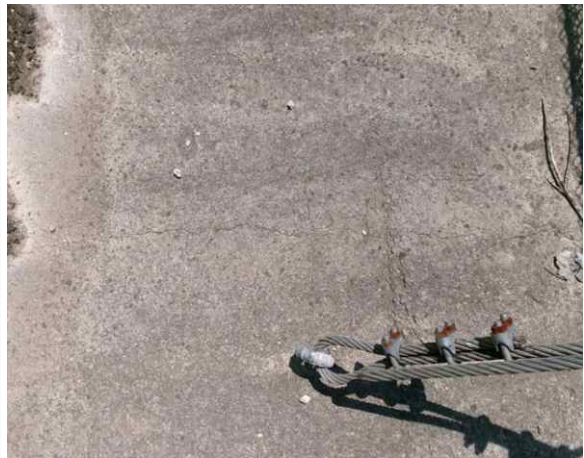
| 위 치 | STA 66.53k 1소단배수로 | 위 치 | STA 66.54k 1소단배수로 |
| 현 황 | 균열 (L=2.0m) | 현 황 | 균열 (L=2.0m) |

| 구 분 | 손상 내용 | 단위 | 물량 | 개소 | 보수방안 | 비고 |
|---|---|---|---|---|---|---|
| 배수시설 | 소단배수로 균열 | m | 12.0 | 6 | 주입보수 | |

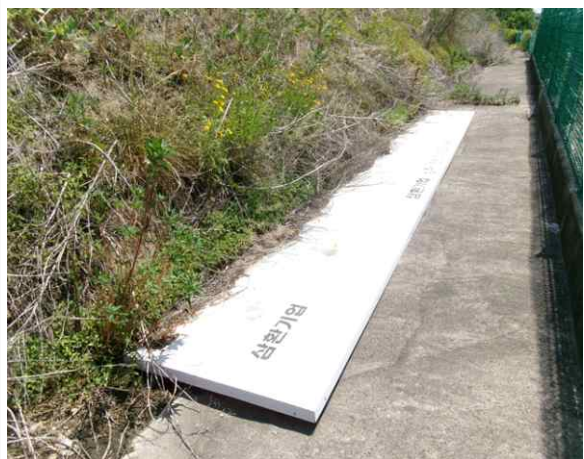
| 위 치 | STA 66.55k 1소단배수로 | 위 치 | STA 66.59k 1소단배수로 |
| 현 황 | 폐자재 적치 | 현 황 | 균열 (L=2.0m) |
