**상주영천고속도로 2024~2025년  
시설물 안전 점검 용역  
정기안전점검보고서**

**< 사면편 >**

**2024. 11**

**점검기관 : [주]명성엔지니어링**

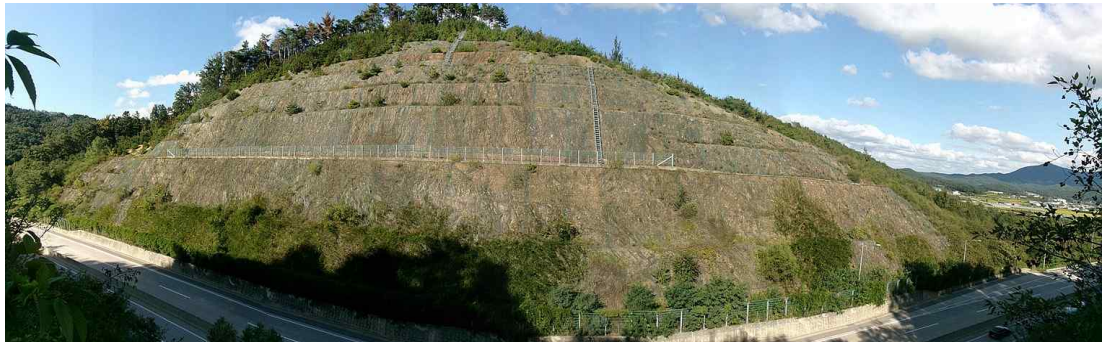
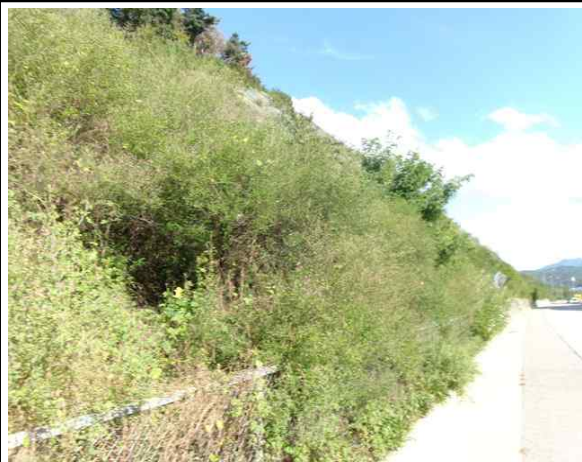
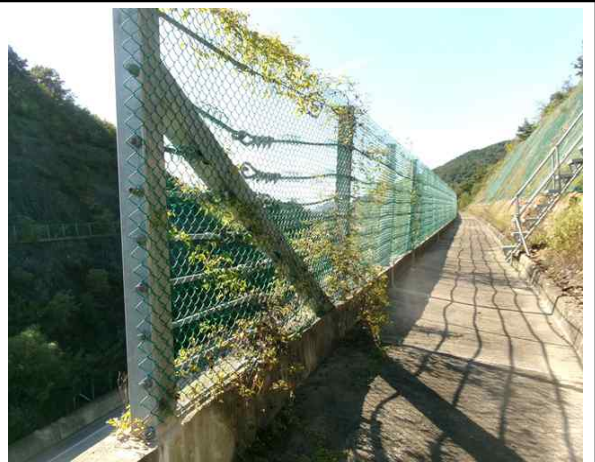
상주절토 05 (관리이정 4.330~4.630km / 1공구 STA.4+330~4+630)

| 가. 일반현황 | | | | | |
|---|---|---|---|---|---|
| 점검<br>주요결과 | - 사면부 이완암<br>- 배수시설 균열 및 토사퇴적 | | | | |

| 구 분 | 점검 결과 | 보수·보강 방안 |
|---|---|---|
| 배수시설 | 소단배수로 균열<br>소단배수로 토사퇴적<br>산마루측구 균열 | 주입보수<br>정비<br>주입보수 |

| 가. 일반현황 | | | | | |
|---|---|---|---|---|---|
| 주요<br>보수·보강 | 균열보수, 청소, 지속관찰 | | | | |

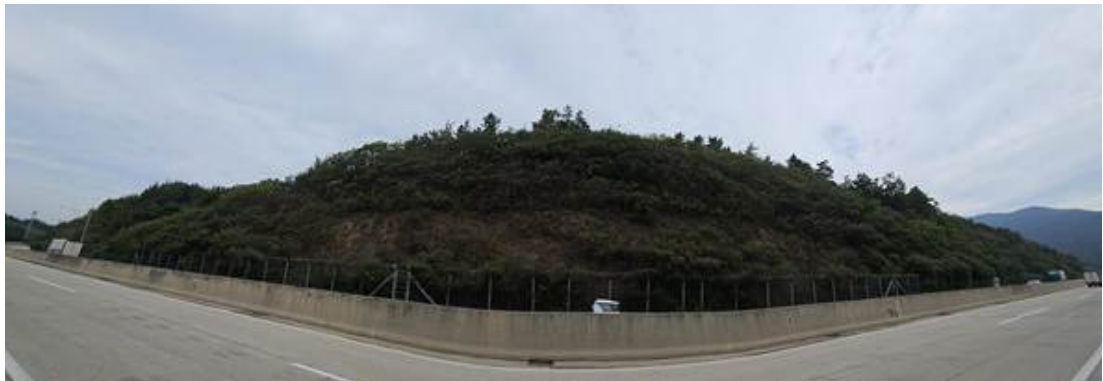
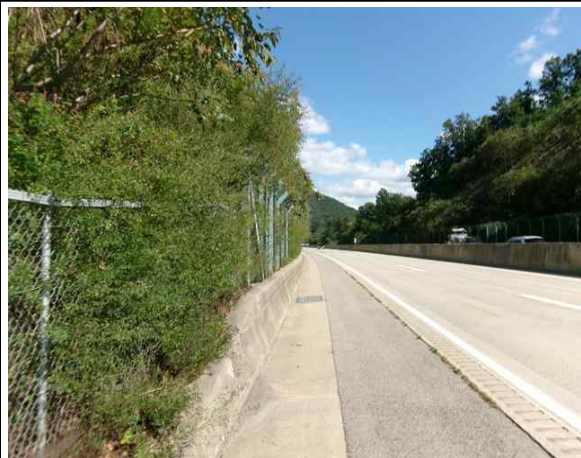
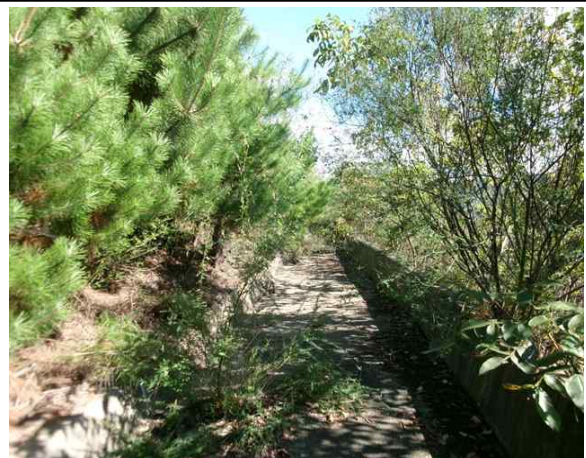
상주절토 11 (관리이정 15.894~16.014km / 2공구 STA.8+500~8+620)

| 가. 일반현황 | | | | | |
|---|---|---|---|---|---|
| 점검<br>주요결과 | - 배수시설 균열 및 망상균열, 토사퇴적 | | | | |

| 구 분 | 점검 결과 | 보수·보강 방안 |
|---|---|---|
| 배수시설 | 소단배수로 균열<br>소단배수로 망상균열<br>소단배수로 토사퇴적<br>산마루측구 균열 | 균열보수<br>균열보수<br>청소<br>균열보수 |

| 가. 일반현황 | | | | | |
|---|---|---|---|---|---|
| 주요<br>보수·보강 | 균열보수, 청소, 지속관찰 | | | | |

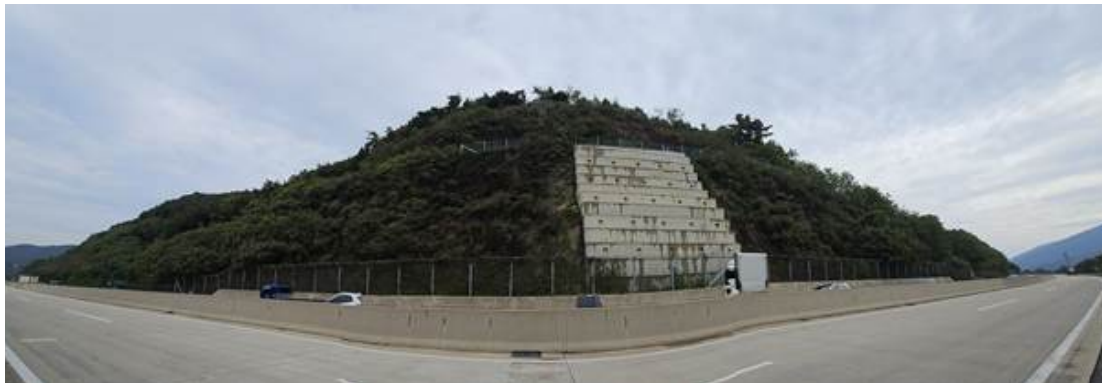
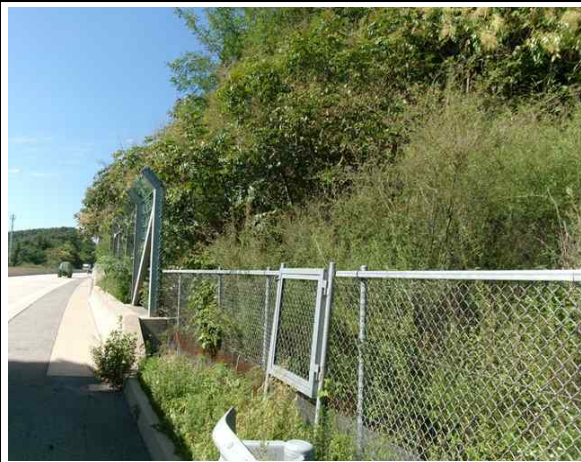
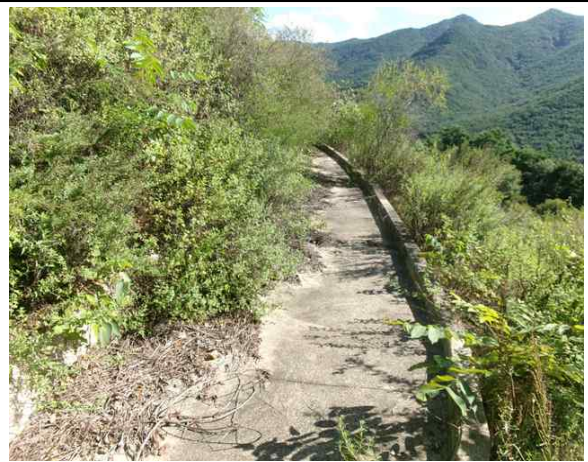
상주절토 14 (관리이정 17.304~17.504km / 3공구 STA.1+290~1+490)

| 가. 일반현황 | | | | | |
|---|---|---|---|---|---|
| - 차기 중점점검부위 : 배수시설 균열 | | | | | |

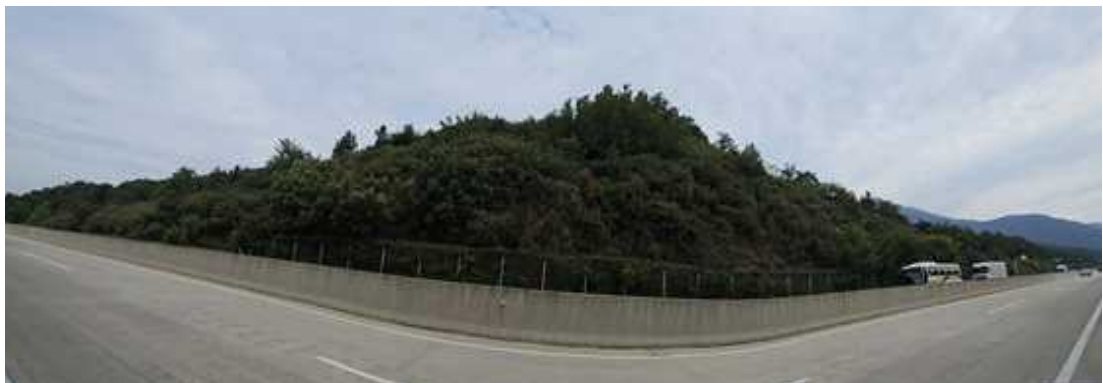
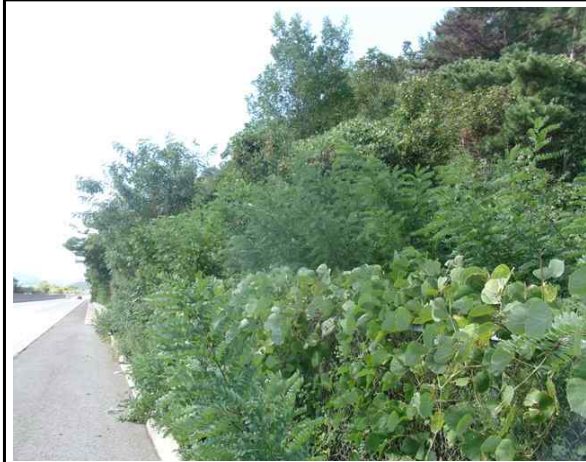
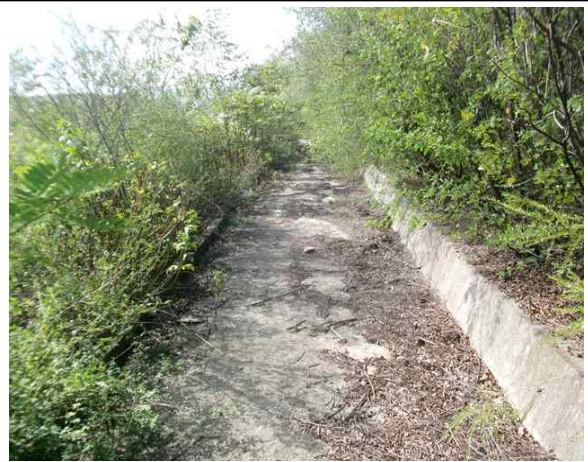
상주절토 15 (관리이정 18.104~18.334km / 3공구 STA.2+090~2+320)

| 가. 일반현황 | | | | | |
|---|---|---|---|---|---|
| 점검<br>주요결과 | - 배수시설 균열 | | | | |

| 구 분 | 점검 결과 | 보수·보강 방안 |
|---|---|---|
| 배수시설 | 소단배수로 균열 | 균열보수 |

| 가. 일반현황 | | | | | |
|---|---|---|---|---|---|
| 주요<br>보수·보강 | 균열보수, 지속관찰 | | | | |

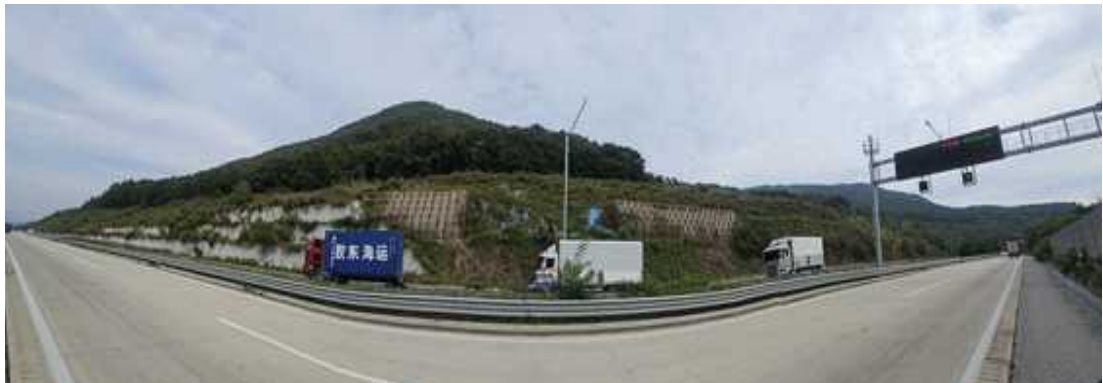
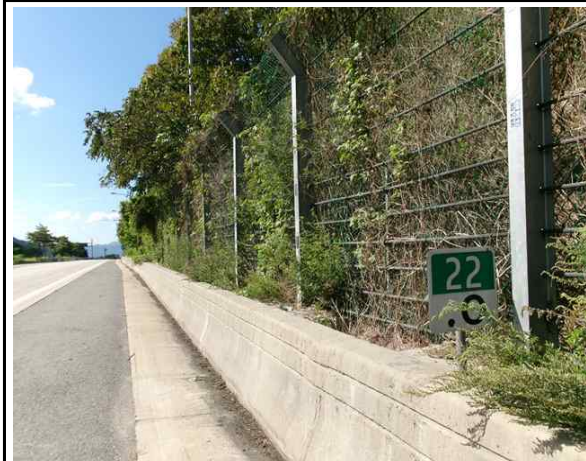
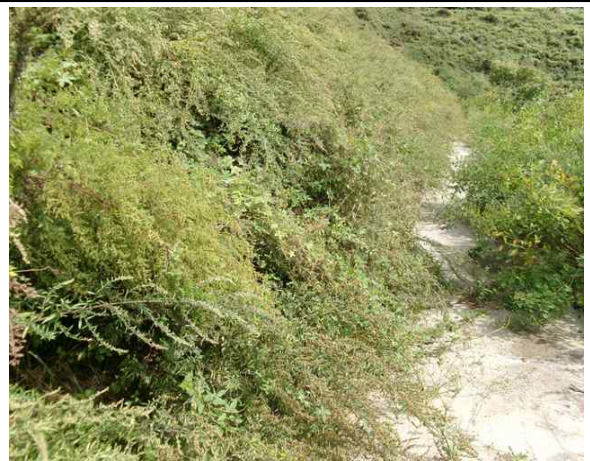
상주절토 16 (관리이정 21.194~22.054km / 3공구 STA.5+180~6+040)

| 점검<br>주요결과 | - 표층유실 임시보수<br>- 배수시설 균열, 토사퇴적 | | | | |

| 구 분 | 점검 결과 | 보수·보강 방안 |
|---|---|---|
| 배수시설 | 소단배수로 균열<br>소단배수로 토사퇴적 | 균열보수<br>청소 |

| 주요<br>보수·보강 | 균열보수, 청소, 지속관찰 | | | | |

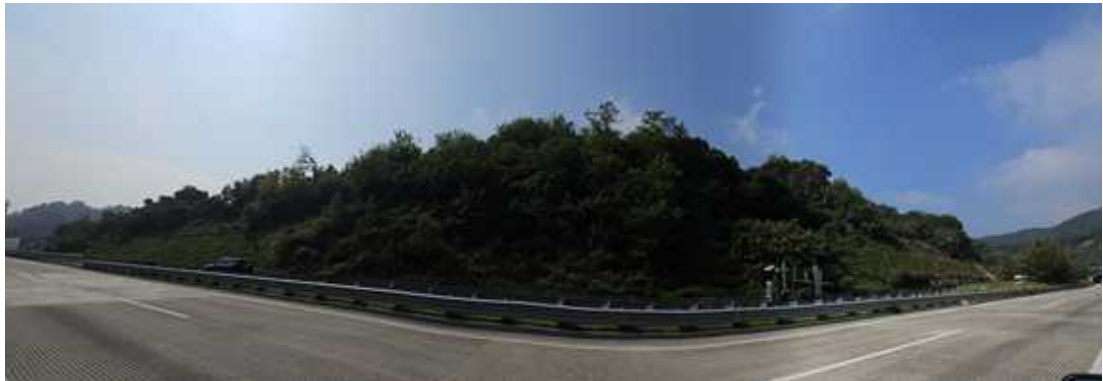
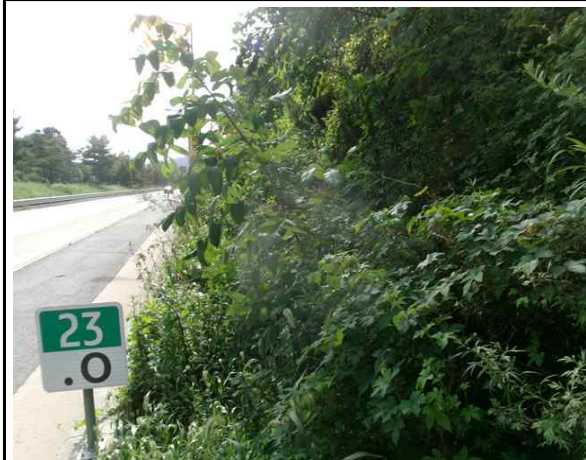
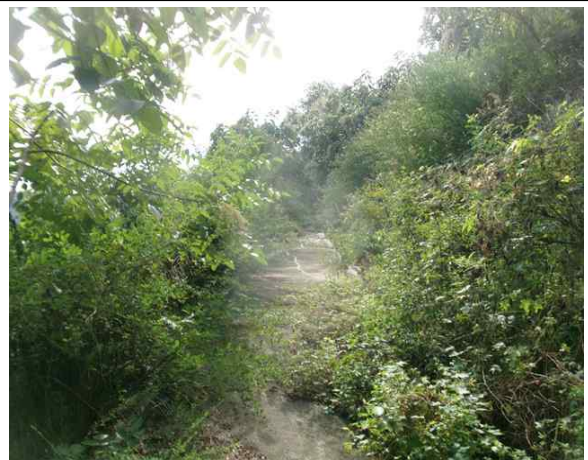
영천절토 18 (관리이정 22.924~23.494km / 3공구 STA.6+910~7+480)

| 점검<br>주요결과 | - 사면부 표층유실 임시보수<br>- 배수시설 균열 | | | | |

| 구 분 | 점검 결과 | 보수·보강 방안 |
|---|---|---|
| 배수시설 | 소단배수로 균열 | 주입보수 |

| 주요<br>보수·보강 | 균열보수, 지속관찰 | | | | |

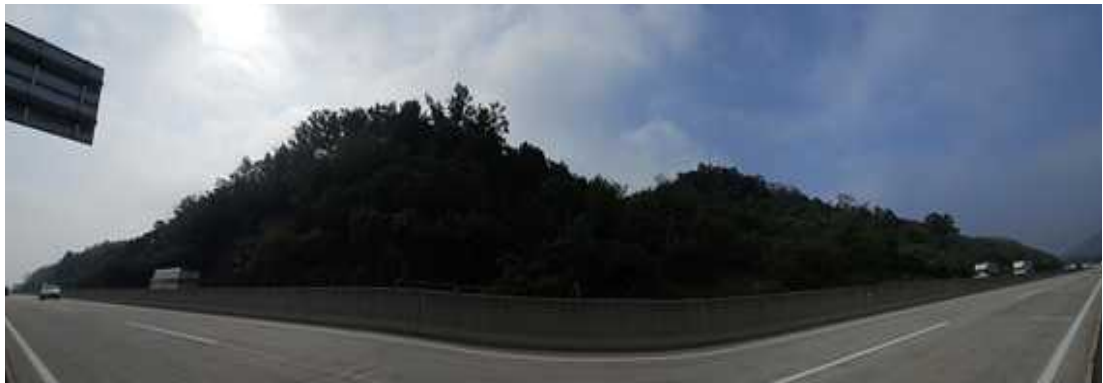
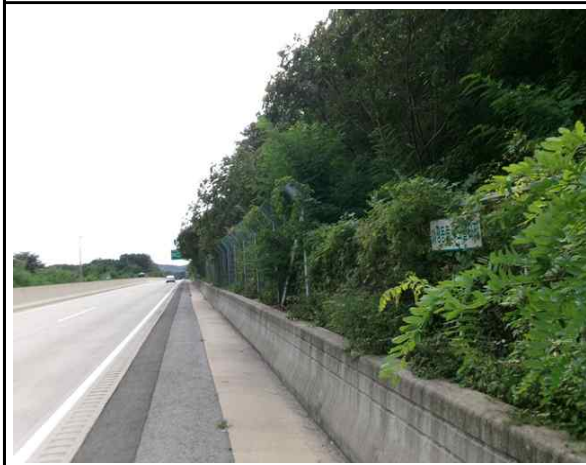
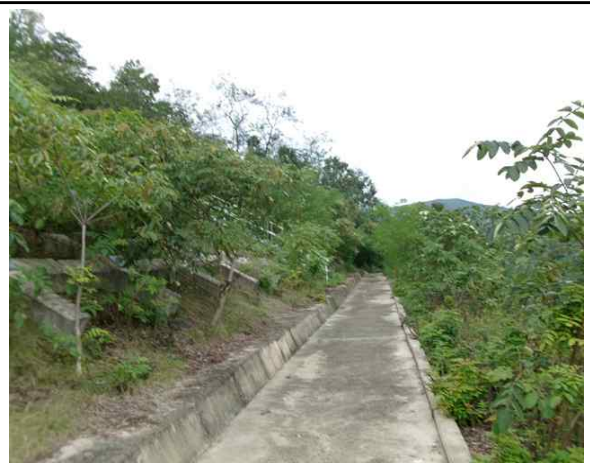
영천절토 21 (관리이정 26.654~27.034km / 3공구 STA.10+640~11+020)

| 가. 일반현황 | | | | | |
|---|---|---|---|---|---|
| 점검<br>주요결과 | - 소단배수로 균열 | | | | |

| 구 분 | 점검 결과 | 보수·보강 방안 |
|---|---|---|
| 배수시설 | 소단배수로 균열 | 주입보수 |

| 가. 일반현황 | | | | | |
|---|---|---|---|---|---|
| 주요<br>보수·보강 | 균열보수 | | | | |

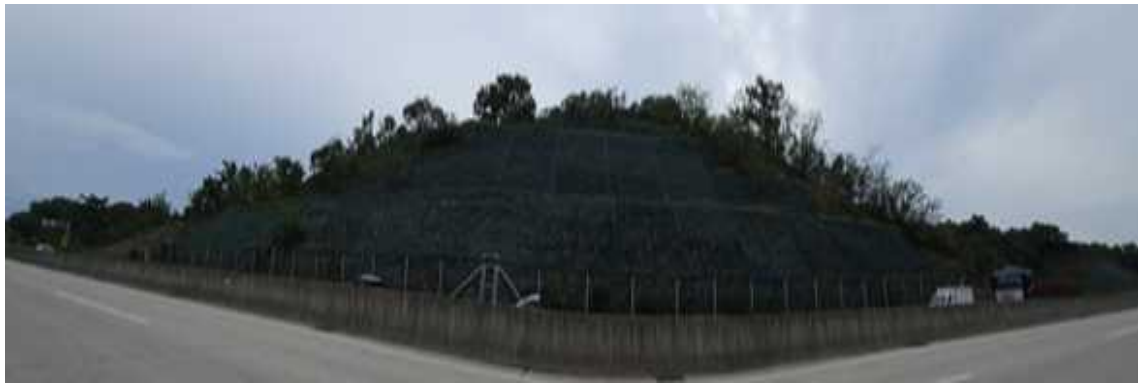
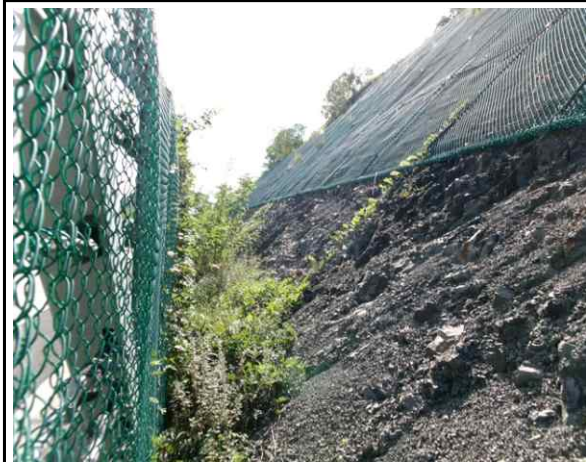
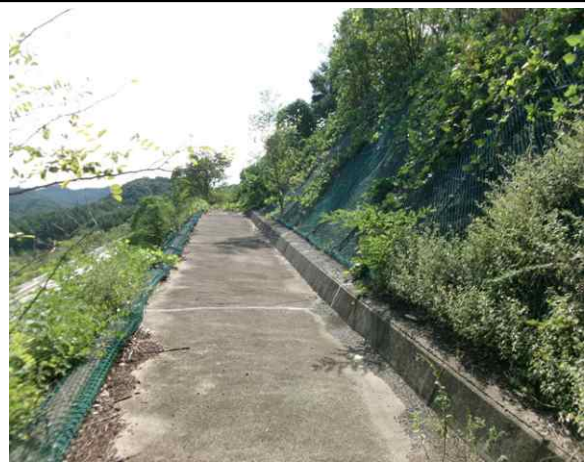
영천절토 51 (관리이정 72.378~72.558km / 8공구 STA.7+020~7+200)

| 점검<br>주요결과 | - 심한풍화<br>- 배수시설 균열 | | | | |

| 구 분 | 점검 결과 | 보수 · 보강 방안 |
|---|---|---|
| 배수시설 | 소단배수로 균열 | 주입보수 |

| 주요<br>보수·보강 | - 균열보수, 지속관찰 | | | | |

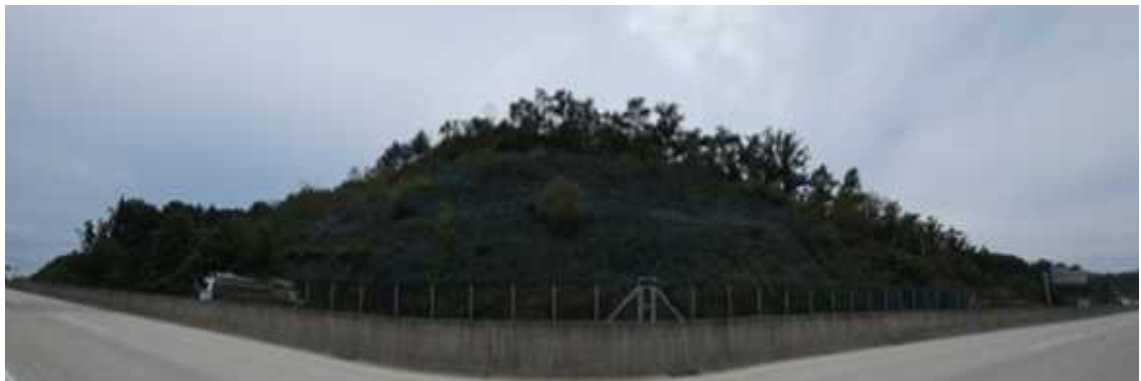
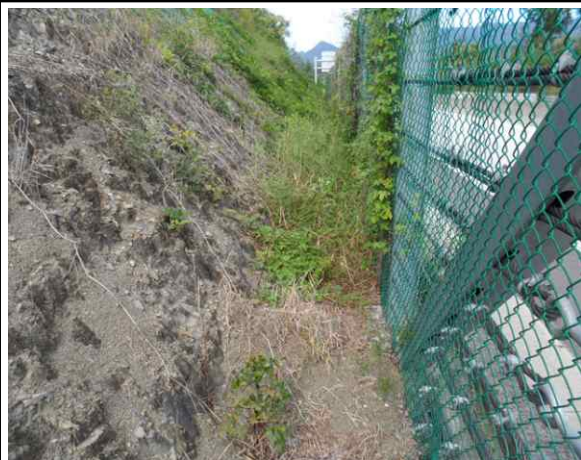
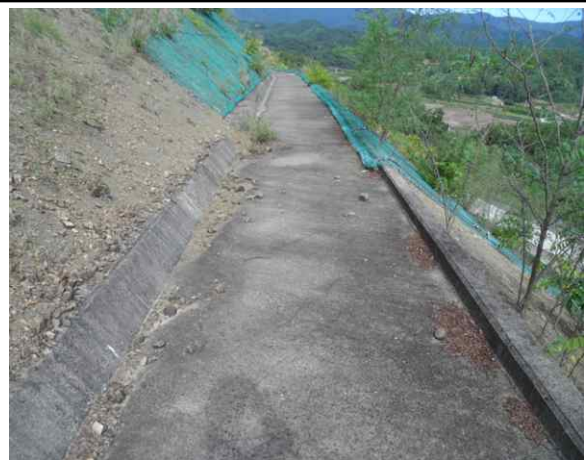
영천절토 52 (관리이정 72.798~72.938km / 8공구 STA.7+440~7+580)

| 가. 일반현황 | | | | | |
|---|---|---|---|---|---|
| 점검<br>주요결과 | - 심한풍화<br>- 배수시설 균열, 토사퇴적 | | | | |

| 구 분 | 점검 결과 | 보수 · 보강 방안 |
|---|---|---|
| 배수시설 | 소단배수로 균열<br>소단배수로 토사퇴적<br>산마루측구 균열 | 주입보수<br>정비<br>주입보수 |

| 가. 일반현황 | | | | | |
|---|---|---|---|---|---|
| 주요<br>보수·보강 | - 균열보수, 정비, 지속관찰 | | | | |

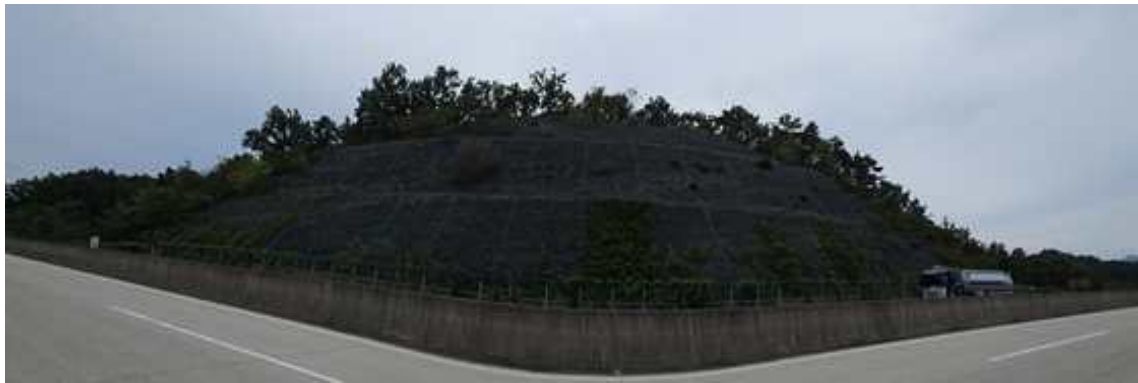
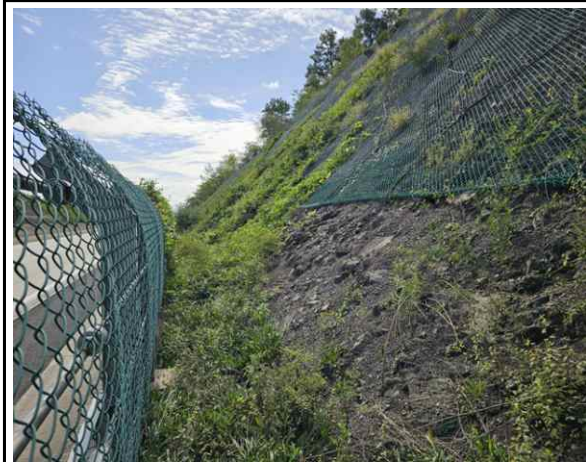
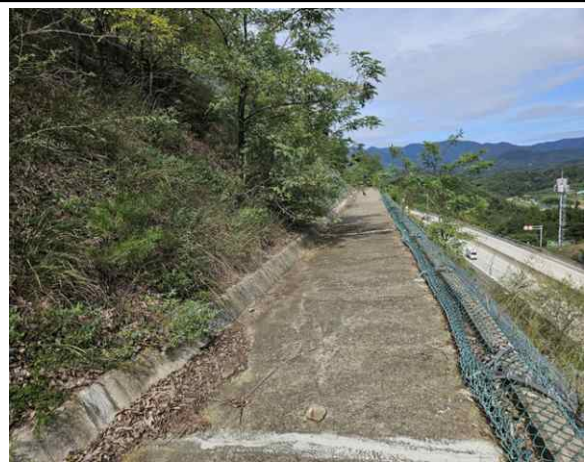
영천절토 53 (관리이정 73.418~73.558km / 8공구 STA.8+060~8+200)

| 점검<br>주요결과 | - 보통풍화(MW)~심한풍화(HW), 망내 퇴적<br>- 배수시설 균열 | | | | |

| 구 분 | 점검 결과 | 보수 · 보강 방안 |
|---|---|---|
| 배수시설 | 소단배수로 균열 | 주입보수 |

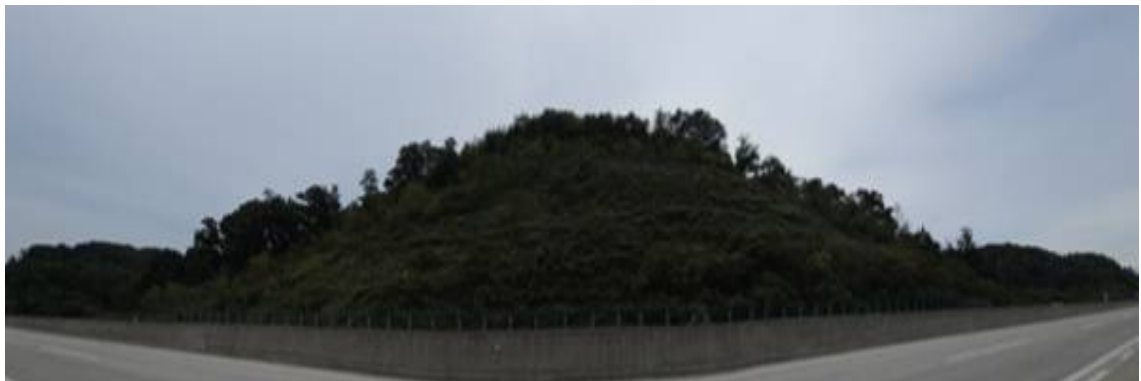
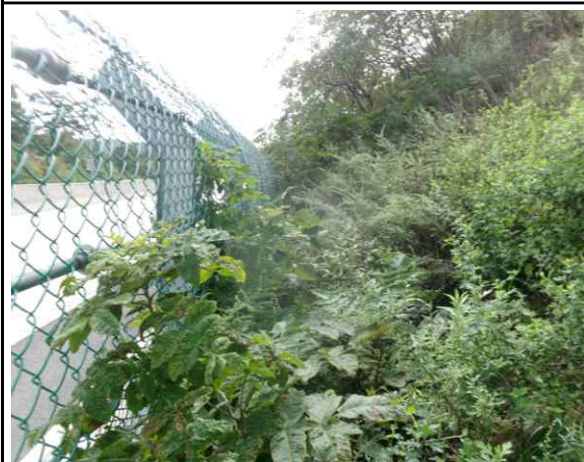
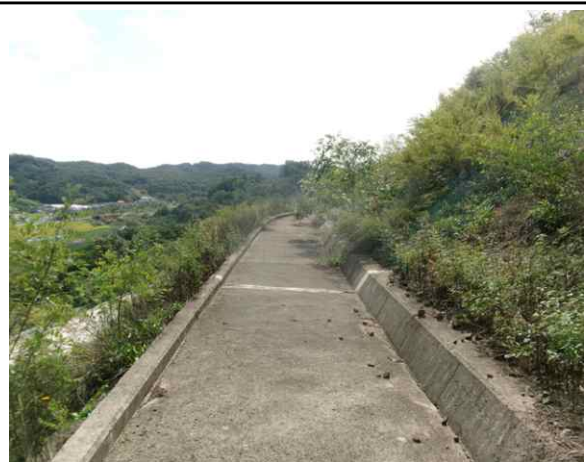
영천절토 54 (관리이정 74.338~74.518km / 8공구 STA.8+980~9+160)

| 점검<br>주요결과 | - 사면부 표층유실 임시보수, 심한풍화(HW)<br>- 배수시설 균열, 재료분리, 토사퇴적 | | | | |

| 구 분 | 점검 결과 | 보수 · 보강 방안 |
|---|---|---|
| 배수시설 | 소단배수로 균열<br>소단배수로 토사퇴적<br>소단배수로 재료분리 | 주입보수<br>정비<br>단면보수 |

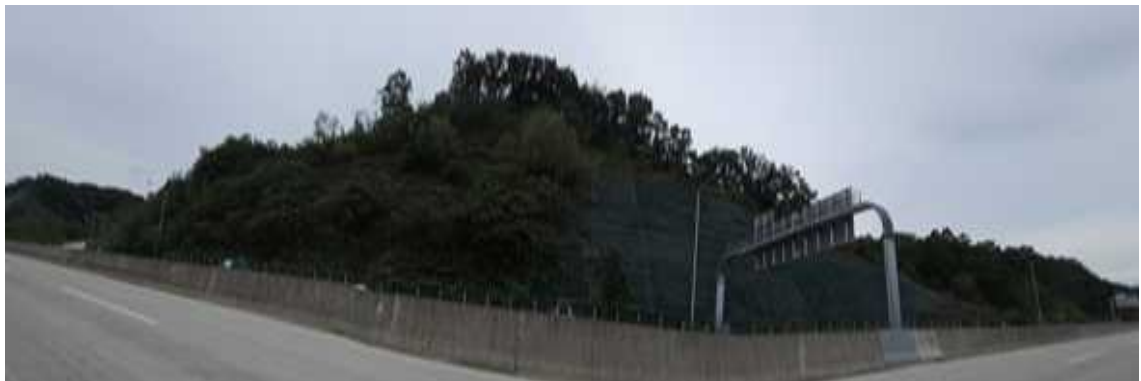
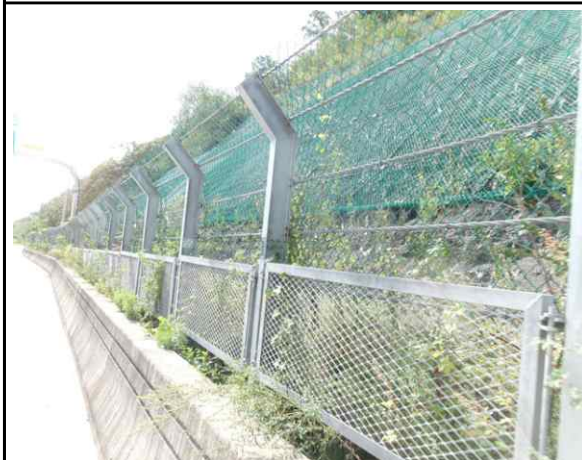
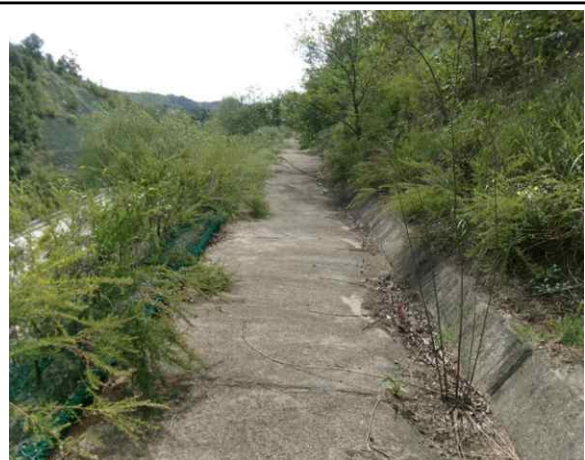
영천절토 55 (관리이정 74.758~74.938km / 8공구 STA.9+400~9+580)

| 가. 일반현황 | | | | | |
|---|---|---|---|---|---|
| 점검<br>주요결과 | - 보통풍화(MW)~심한풍화(HW)<br>- 배수시설 균열, 토사퇴적 | | | | |

| 구 분 | 점검 결과 | 보수 · 보강 방안 |
|---|---|---|
| 배수시설 | 소단배수로 토사퇴적<br>소단배수로 균열<br>산마루측구 균열 | 정비<br>주입보수<br>주입보수 |

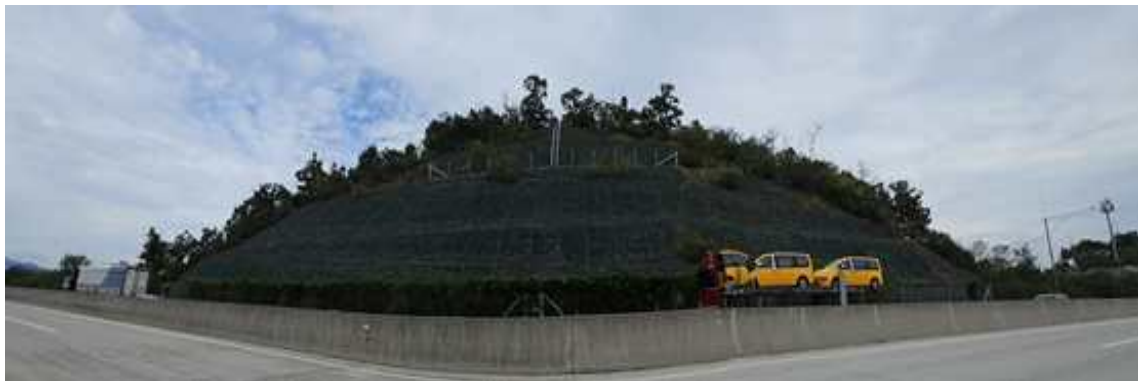
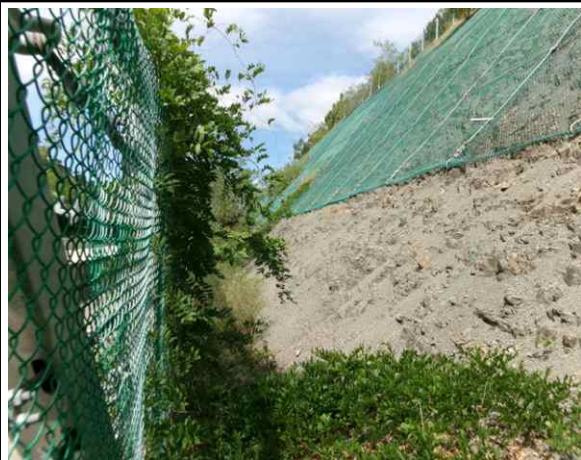
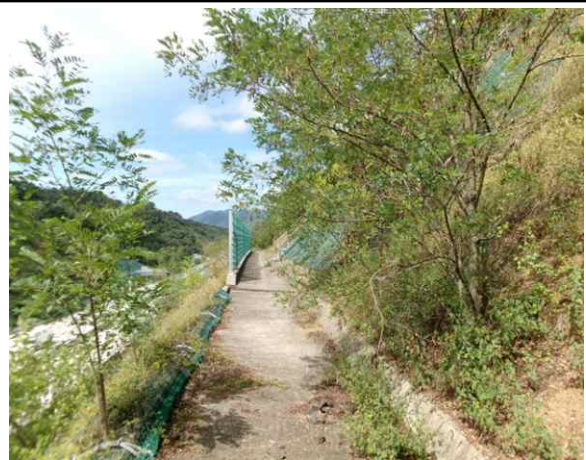
상주절토 56 (관리이정 74.962~75.098km / 8공구 STA.9+604~9+740)

| 가. 일반현황 | | | | | |
|---|---|---|---|---|---|
| 점검<br>주요결과 | － 보통풍화(MW)~심한풍화(HW)<br>－ 배수시설 균열, 망상균열, 토사퇴적 | | | | |

| 구 분 | 점검 결과 | 보수 · 보강 방안 |
|---|---|---|
| 배수시설 | 소단배수로 토사퇴적<br>소단배수로 망상균열<br>소단배수로 균열 | 정비<br>표면보수<br>주입보수 |

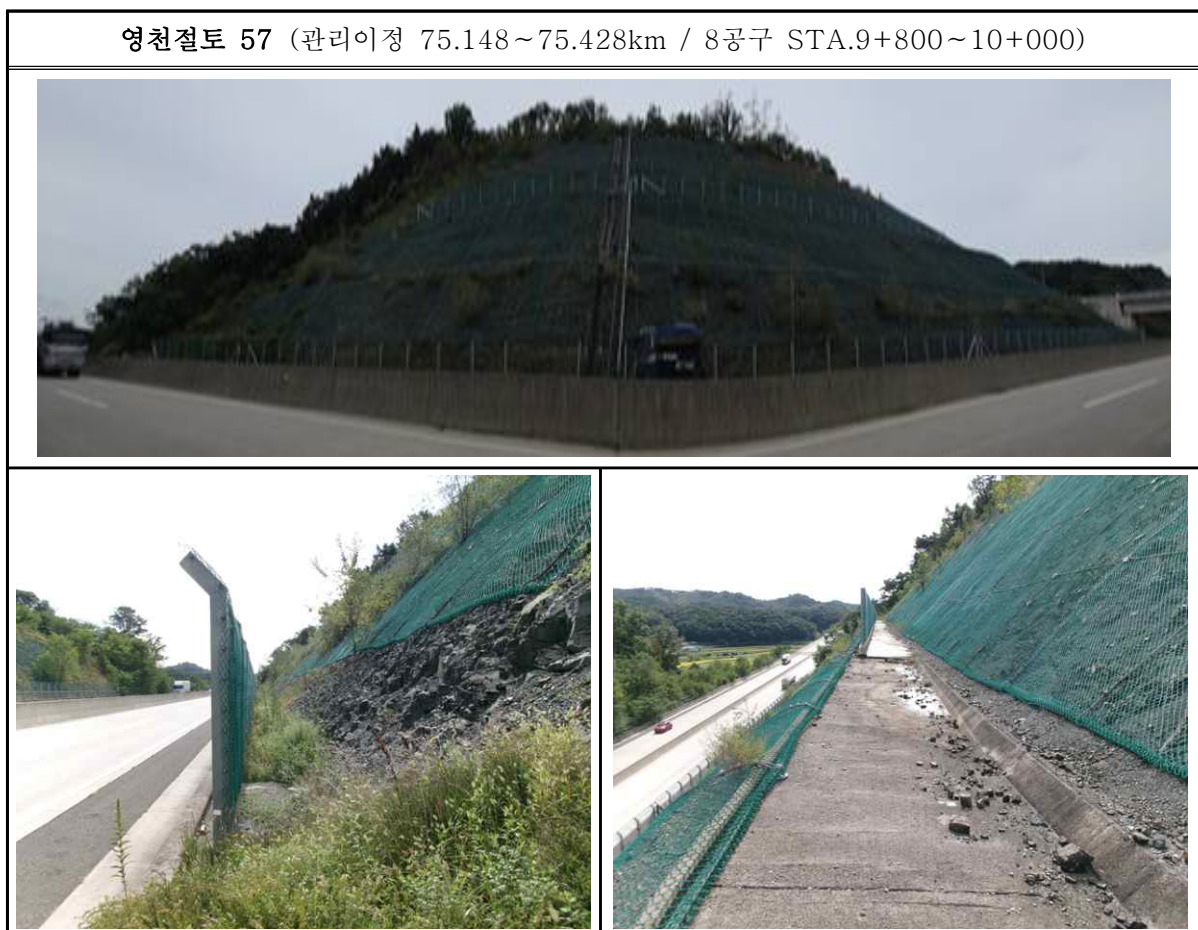
## 영천절토 57 전경 및 부위별사진

| 가. 일반현황 | | | | | |
|---|---|---|---|---|---|
| 점검<br>주요결과 | - 보통풍화(MW)~심한풍화(HW)<br>- 배수시설 균열, 보수부 박락, 체수 | | | | |

| 구 분 | 점검 결과 | 보수 · 보강 방안 |
|---|---|---|
| 배수시설 | 소단배수로 균열<br>소단배수로 체수<br>소단배수로 보수부 박락 | 주입보수<br>지속관찰 후 조치<br>단면보수 |

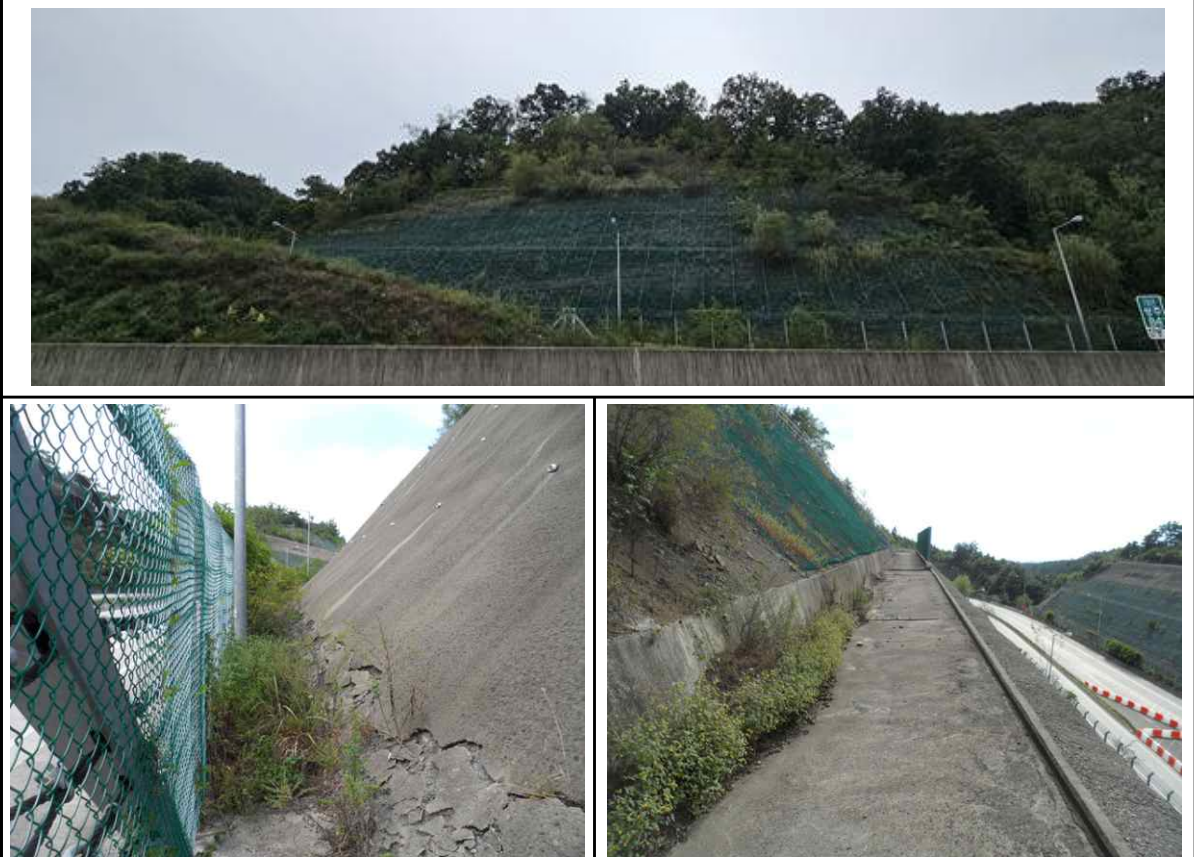
영천절토 58 (관리이정 0.920~1.340km / 8공구 화산JCT R-A 우측 STA.0+920~1+340)

| 가. 일반현황 | | | | | |
|---|---|---|---|---|---|
| 점검<br>주요결과 | - 보통풍화(MW)~심한풍화(HW), 낙석퇴적<br>- 숏크리트 파손<br>- 배수시설 균열, 망상균열 | | | | |

| 구 분 | 점검 결과 | 보수 · 보강 방안 |
|---|---|---|
| 배수시설 | 소단배수로 균열<br>소단배수로 망상균열<br>소단배수로 파손<br>산마루측구 균열 | 주입보수<br>표면보수<br>단면보수<br>주입보수 |

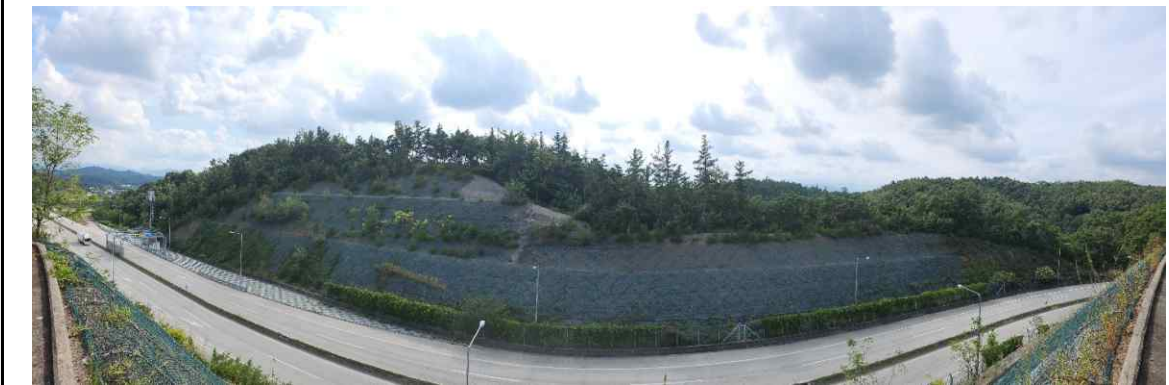
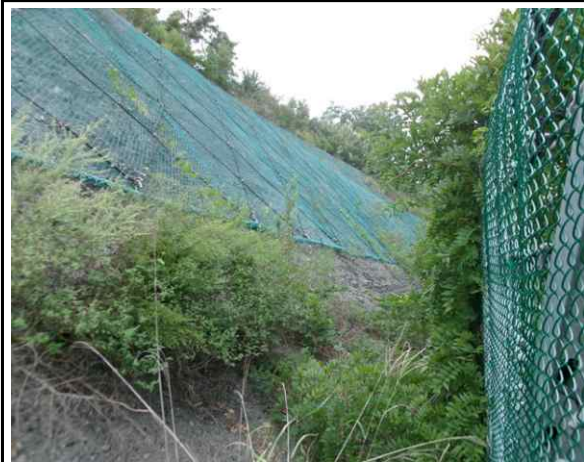
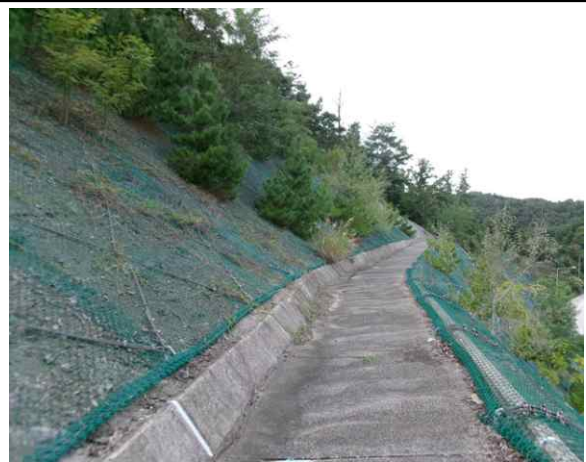
영천절토 59 (관리이정 0.860~1.120km / 8공구 화산JCT R-A 좌측 STA.0+860~1+120)

| 가. 일반현황 | | | | | |
|---|---|---|---|---|---|
| 점검<br>주요결과 | － 보통풍화(MW)~심한풍화(HW), 세굴흔적<br>－ 배수시설 균열 | | | | |

| 구 분 | 점검 결과 | 보수 · 보강 방안 |
|---|---|---|
| 배수시설 | 소단배수로 균열 | 주입보수 |

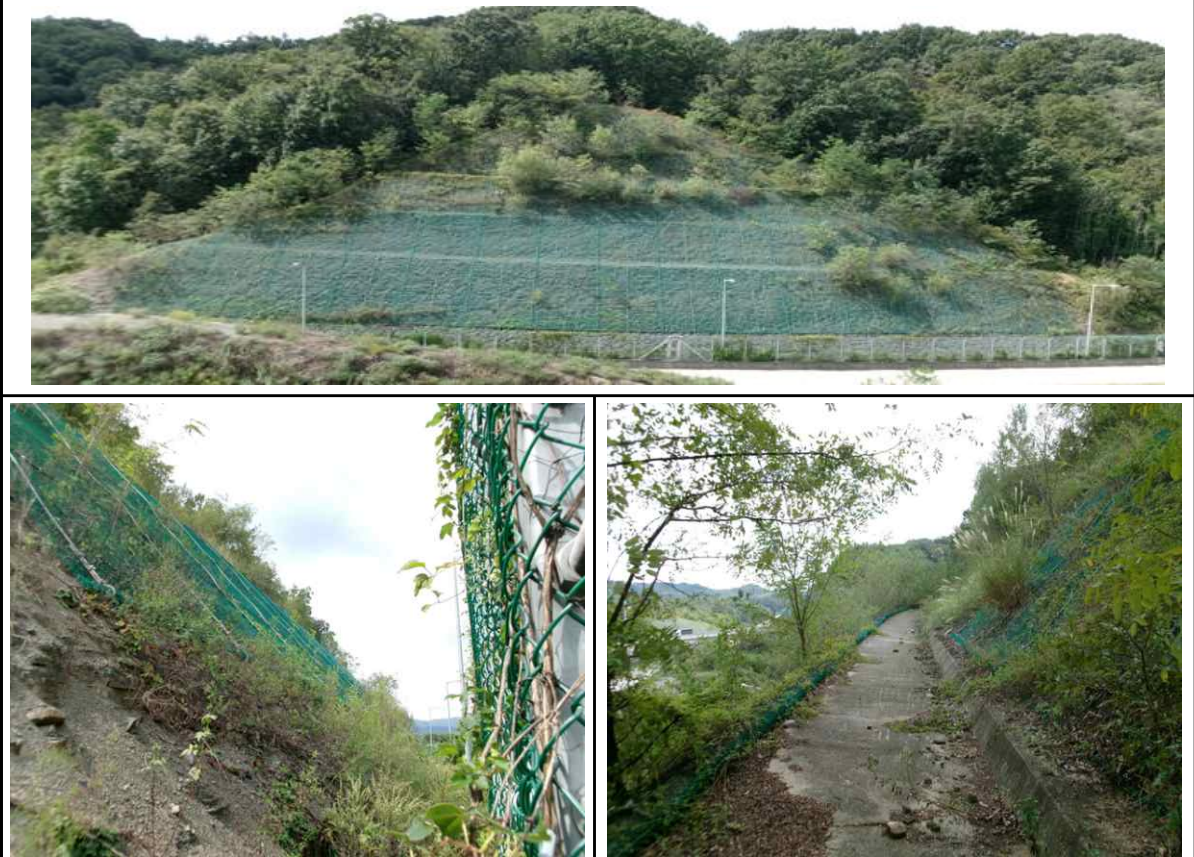
영천절토 60 (관리이정 0.140~0.260km / 8공구 화산JCT R-D 우측 STA.0+140~0+260)

| 가. 일반현황 | | | | | |
|---|---|---|---|---|---|
| 점검<br>주요결과 | － 심한풍화 등<br>－ 배수시설 균열, 토사 및 낙석퇴적 등 | | | | |

| 구 분 | 점검 결과 | 보수 · 보강 방안 |
|---|---|---|
| 배수시설 | 소단배수로 토사퇴적<br>산마루측구 균열 | 정비<br>주입보수 |

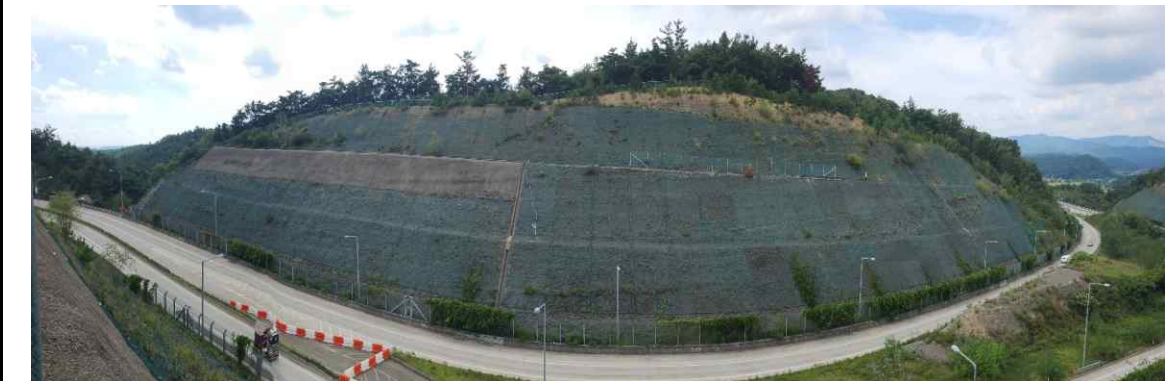
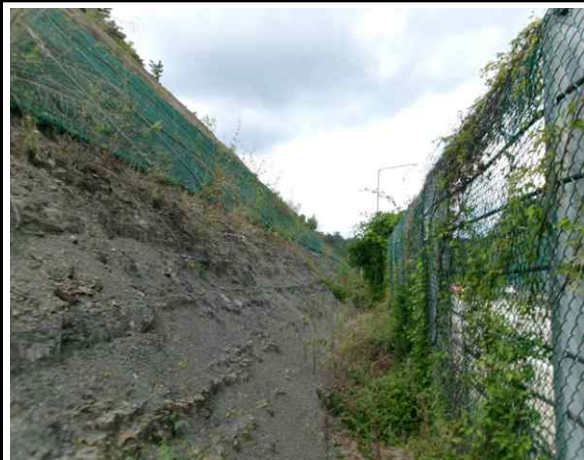
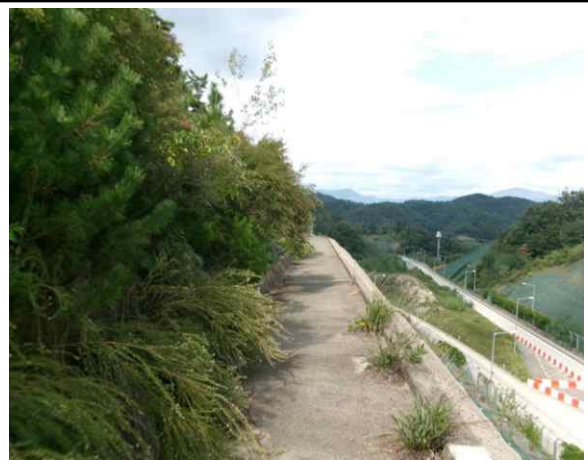
영천절토 61 (관리이정 0.320~0.537km / 8공구 화산JCT R-D 우측 STA.0+320~0+537)

| 가. 일반현황 | | | | | |
|---|---|---|---|---|---|
| 점검<br>주요결과 | - 심한풍화, 충전물유실, 지하수유출 등<br>- 배수시설 균열 등 | | | | |

| 구 분 | 점검 결과 | 보수 · 보강 방안 |
|---|---|---|
| 배수시설 | 소단배수로 균열 | 주입보수 |

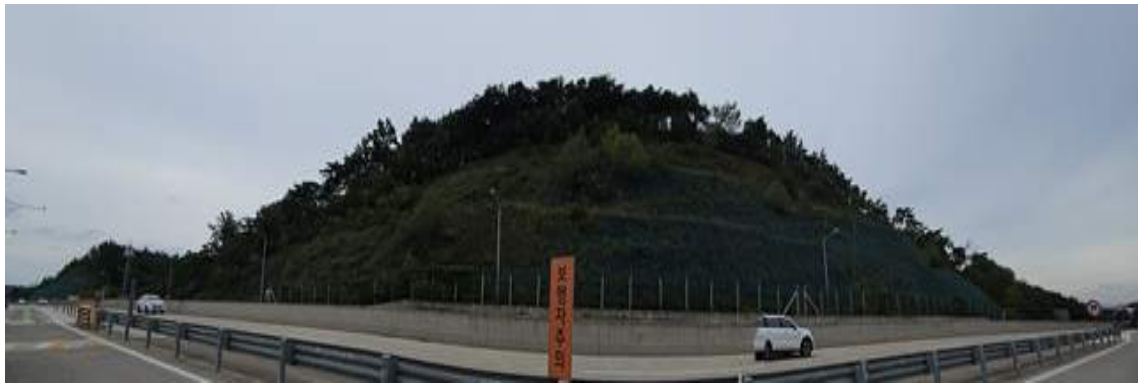
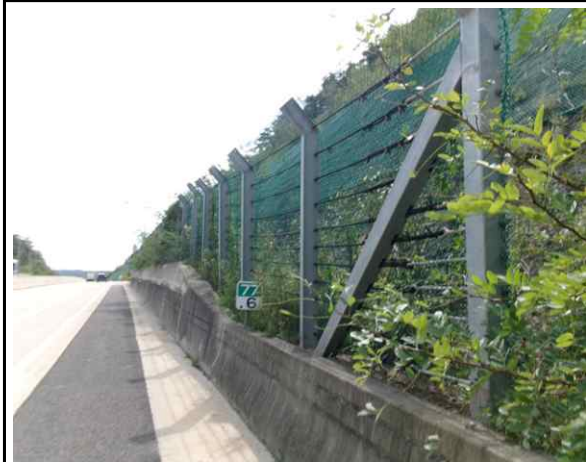
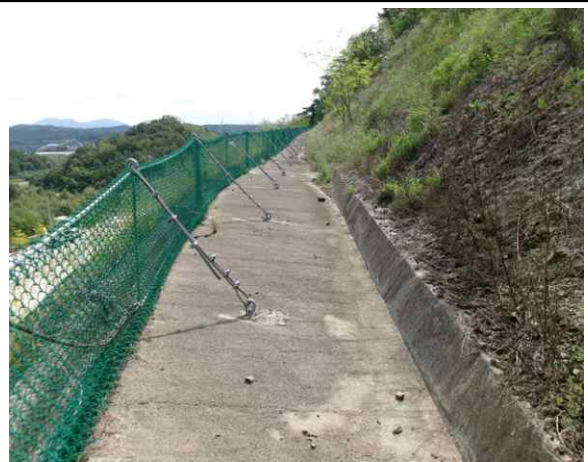
영천절토 62 (관리이정 77.548~77.768km / 9공구 STA.2+190~2+410)

| 점검<br>주요결과 | - 심한풍화 등<br>- 배수시설 균열, 토사퇴적 등 | | | | |

| 구 분 | 점검 결과 | 보수 · 보강 방안 |
|---|---|---|
| 배수시설 | 소단배수로 균열<br>소단배수로 토사퇴적 | 주입보수<br>정비 |

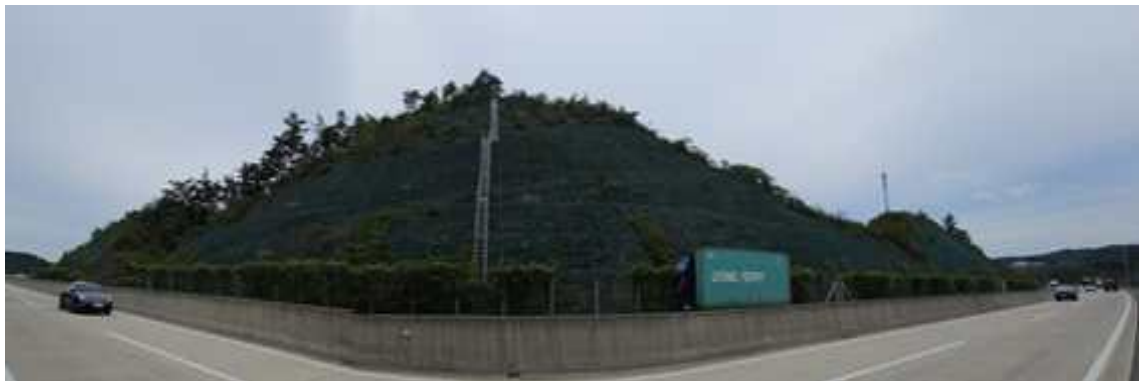
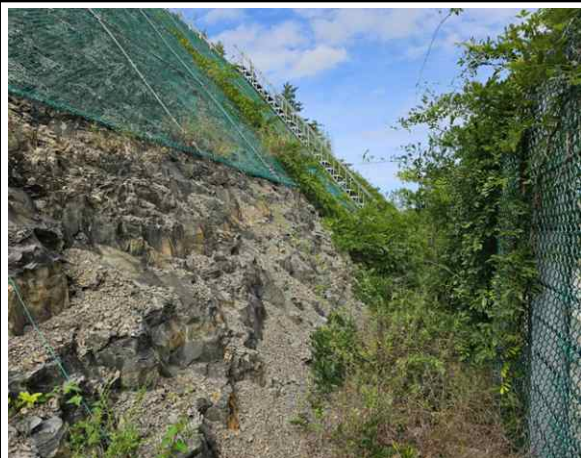
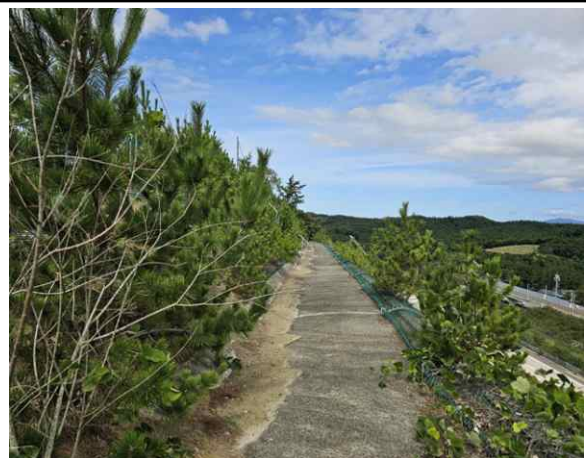
영천절토 63 (관리이정 89.518~89.953km / 10공구 STA.4+860~5+300)

| 가. 일반현황 | | | | | |
|---|---|---|---|---|---|
| 점검<br>주요결과 | － 심한풍화 등<br>－ 배수시설 균열, 재료분리, 토사퇴적 등 | | | | |

| 구 분 | 점검 결과 | 보수 · 보강 방안 |
|---|---|---|
| 배수시설 | 소단배수로 균열<br>소단배수로 토사퇴적<br>산마루측구 재료분리 | 주입보수<br>정비<br>단면보수 |

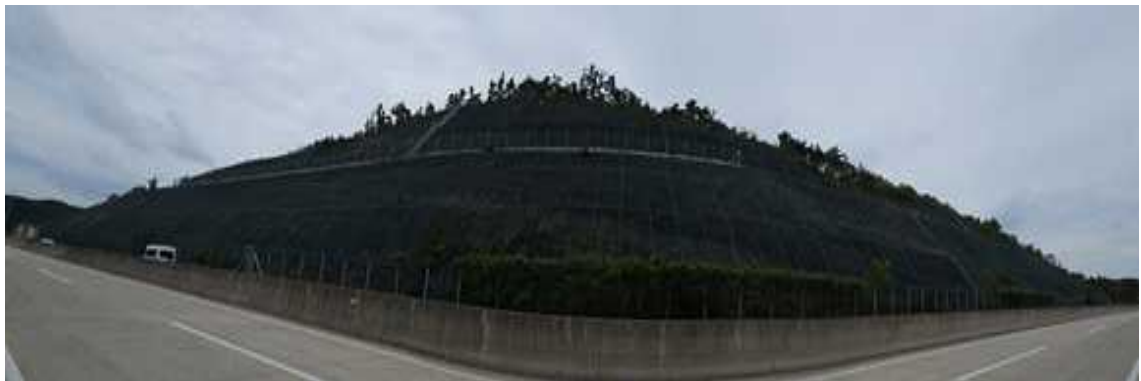
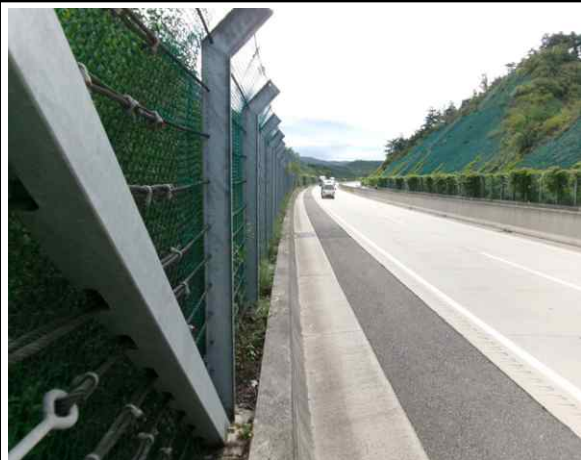
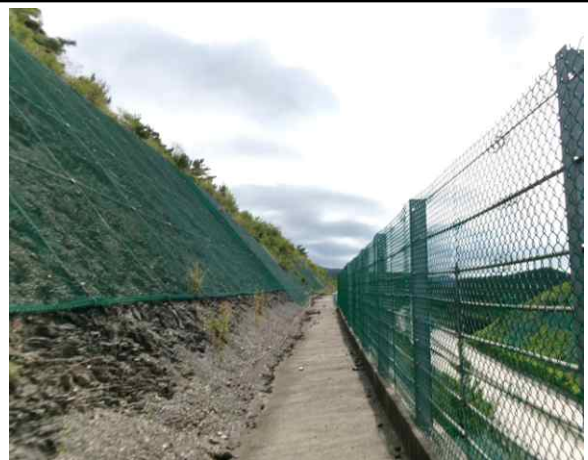
상주절토 64 (관리이정 89.588~89.988km / 10공구 STA.4+900~5+300)

| 가. 일반현황 | | | | | |
|---|---|---|---|---|---|
| 점검<br>주요결과 | － 심한풍화 등<br>－ 배수시설 균열, 토사퇴적 등 | | | | |

| 구 분 | 점검 결과 | 보수 · 보강 방안 |
|---|---|---|
| 배수시설 | 소단배수로 균열<br>소단배수로 토사, 낙석퇴적<br>산마루측구 균열 | 주입보수<br>정비<br>주입보수 |

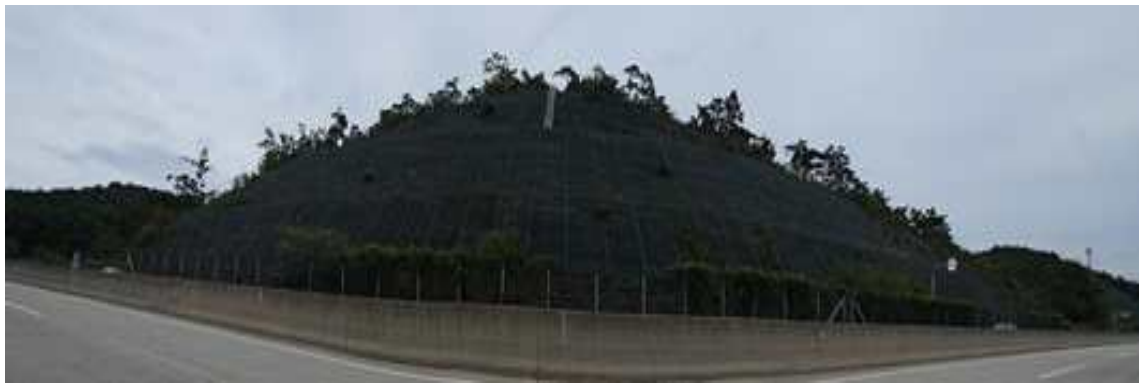
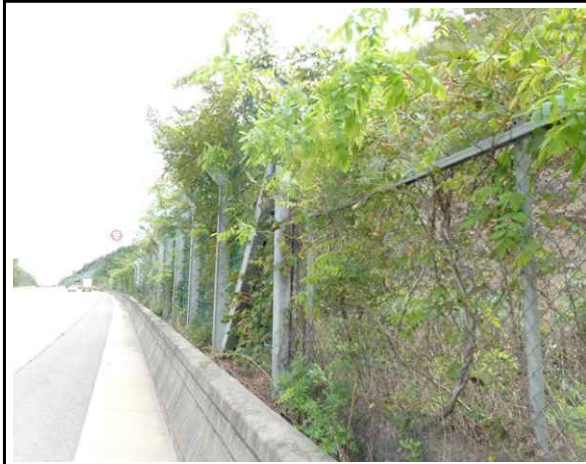
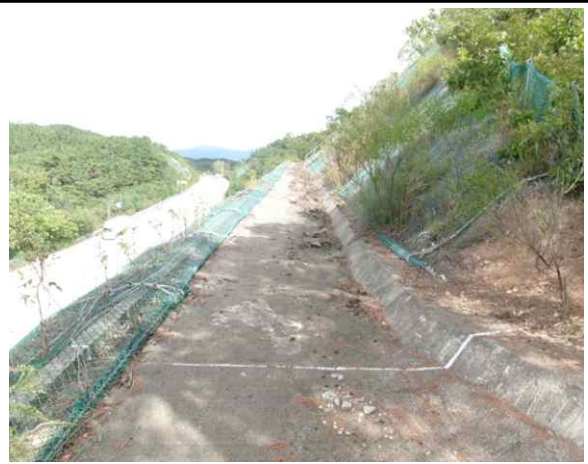
상주절토 65 (관리이정 90.938~91.138km / 10공구 STA.6+280~6+480)

| 가. 일반현황 | | | | | |
|---|---|---|---|---|---|
| 점검<br>주요결과 | - 심한풍화 등<br>- 배수시설 균열, 파손, 토사퇴적 등 | | | | |

| 구 분 | 점검 결과 | 보수·보강 방안 |
|---|---|---|
| 배수시설 | 소단배수로 균열<br>소단배수로 토사퇴적<br>산마루측구 균열<br>산마루측구 파손 | 주입보수<br>정비<br>주입보수<br>단면보수 |
