**상주영천고속도로 2024~2025년  
시설물 안전 점검 용역  
정기안전점검보고서**

**< 사면편 >**

**2024. 11**

**점검기관 : [주]명성엔지니어링**

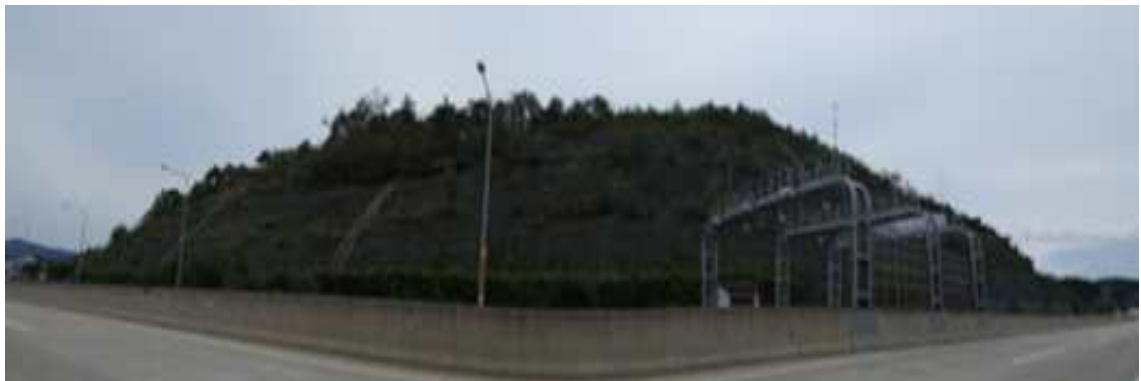
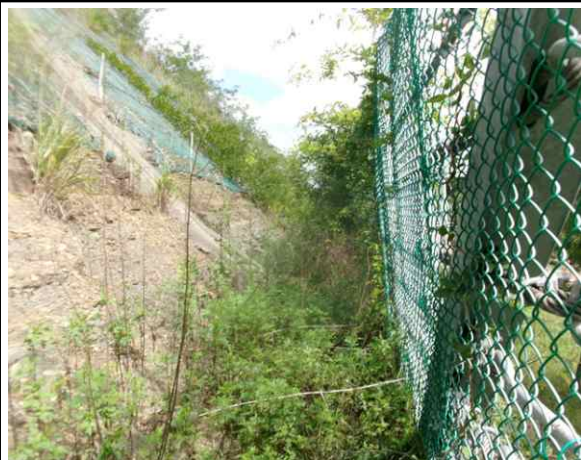
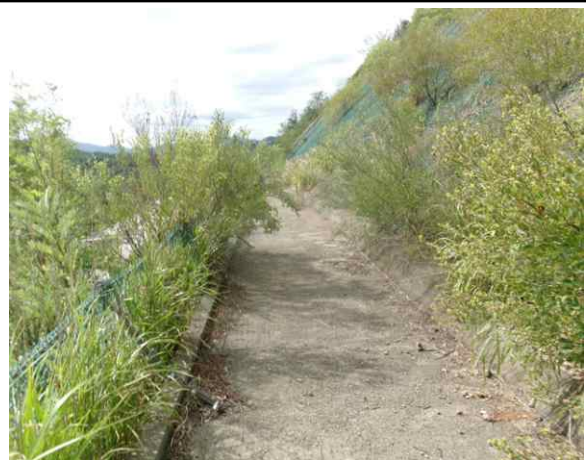
영천절토 66 (관리이정 91.758~92.138km / 10공구 STA.7+100~7+480)

| 점검<br>주요결과 | - 심한풍화 등<br>- 배수시설 망상균열, 토사퇴적, 폐자재적치 등 | | | | |

| 구 분 | 점검 결과 | 보수 · 보강 방안 |
|---|---|---|
| 배수시설 | 소단배수로 망상균열<br>소단배수로 토사퇴적<br>소단배수로 폐자재적치 | 지속관찰 후 조치<br>정비<br>정비 |
