## 제3장 현장조사 및 시험

### 3.1 현장조사 개요

본 과업대상인 서부간선지하도로는 서울특별시 영등포구 양평동 487일원에 위치하며 서부간선상에 있는 2021년 08월 31일에 준공된 총길이 9,362.6m[(성산방향 본선 BOX구간 1,084.0m, NATM구간 7999.6m, 부대시설 U-Type 옹벽 279.0m), (일직방향 본선 BOX구간 710.0m, NATM구간 7999.6m, 부대시설 U-Type 옹벽 280.0m)], 왕복 4차로(성산방향 2차로, 일직방향 2차로)의 지하도로다.

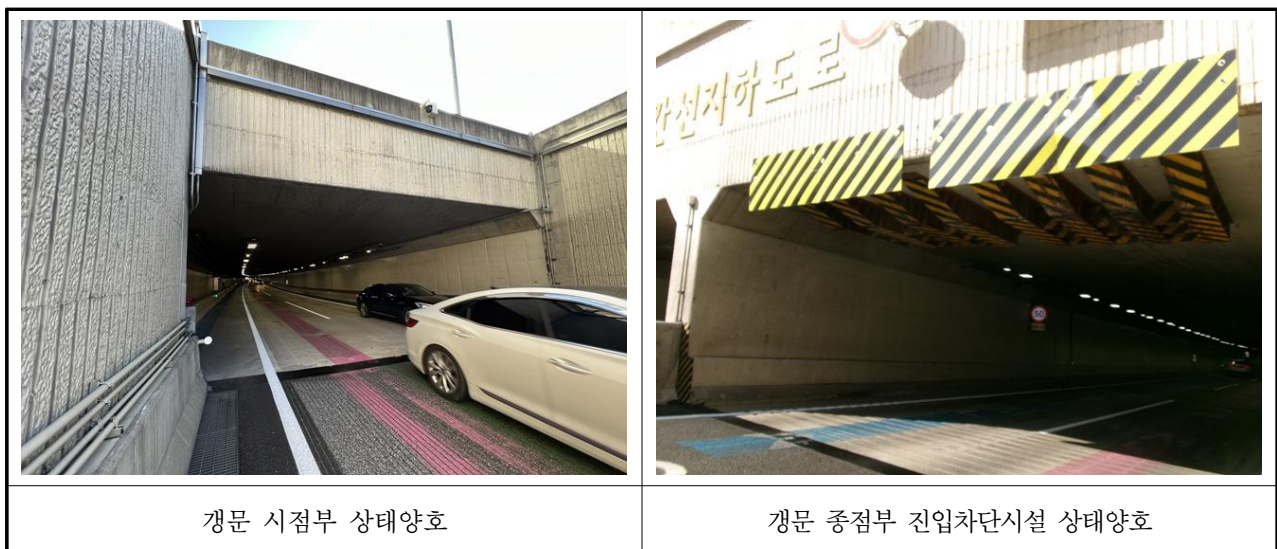
【사진 3.3.16】 갯문 손상현황

- ① 금회 점검결과, 유지관리상에 영향을 미치는 손상은 발생하지 않은 것으로 확인되었으며, 시·종점 갯문은 전반적으로 양호한 상태인 것으로 조사되었다.

갱문은 손상이 없는 양호한 상태이다.

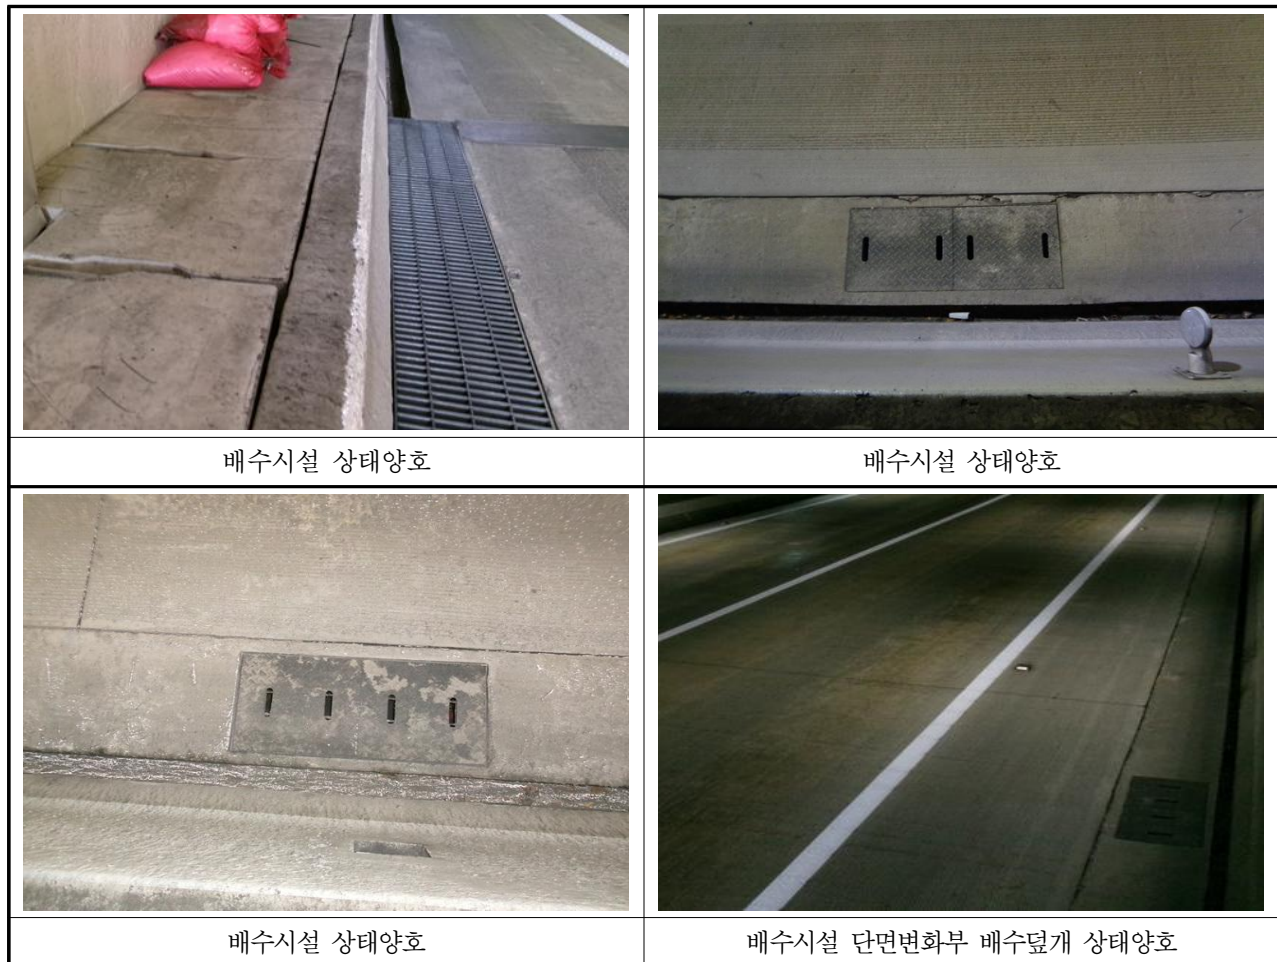
【사진 3.3.30】 배수시설 손상현황

- ① 금회 점검결과, 유지관리상에 영향을 미치는 손상은 발생하지 않은 것으로 확인되었으며, 주요 점검결과는 다음과 같다.
- ② 배수시설은 손상이 없는 전반적으로 양호한 상태로, 배수기능에 문제는 없는 것으로 조사되었다.

배수시설은 손상이 없는 양호한 상태로 조사되었다.

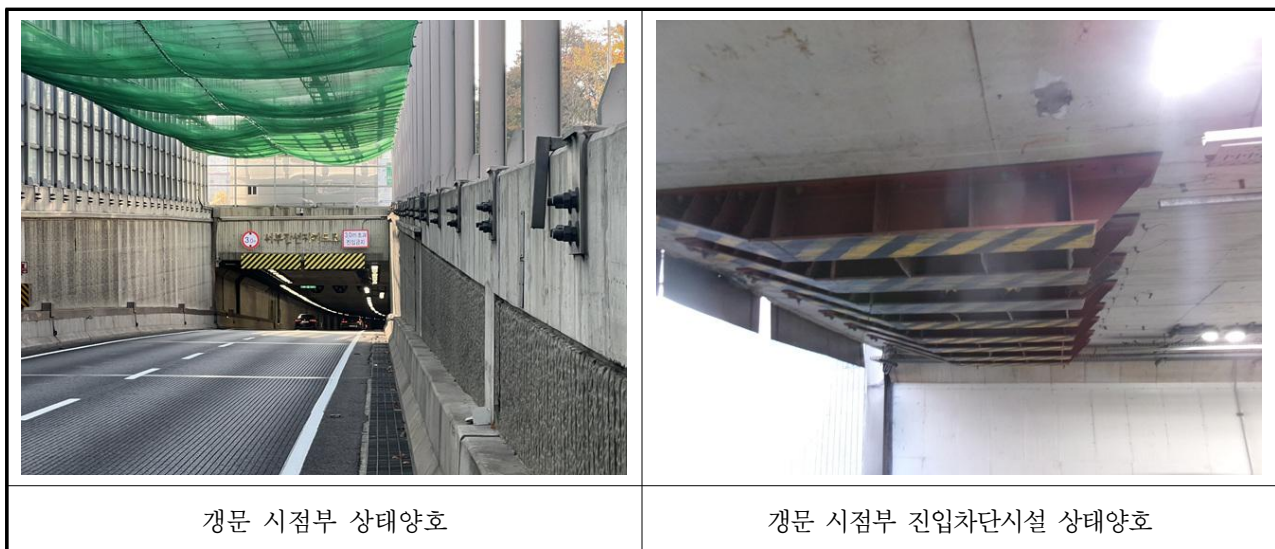
【사진 3.3.32】 갯문 손상현황

- ① 금회 점검결과, 유지관리상에 영향을 미치는 손상은 발생하지 않은 것으로 확인되었으며, 시·종점 갯문은 전반적으로 양호한 상태인 것으로 조사되었다.

갱문은 손상이 없는 양호한 상태이다.
