서부간선지하도로 정기 , 정밀안전점검 용역

## 외관조사망도

( 서부간선지하도로 (성산방향) )-2공구

서서울도시고속도로(주)

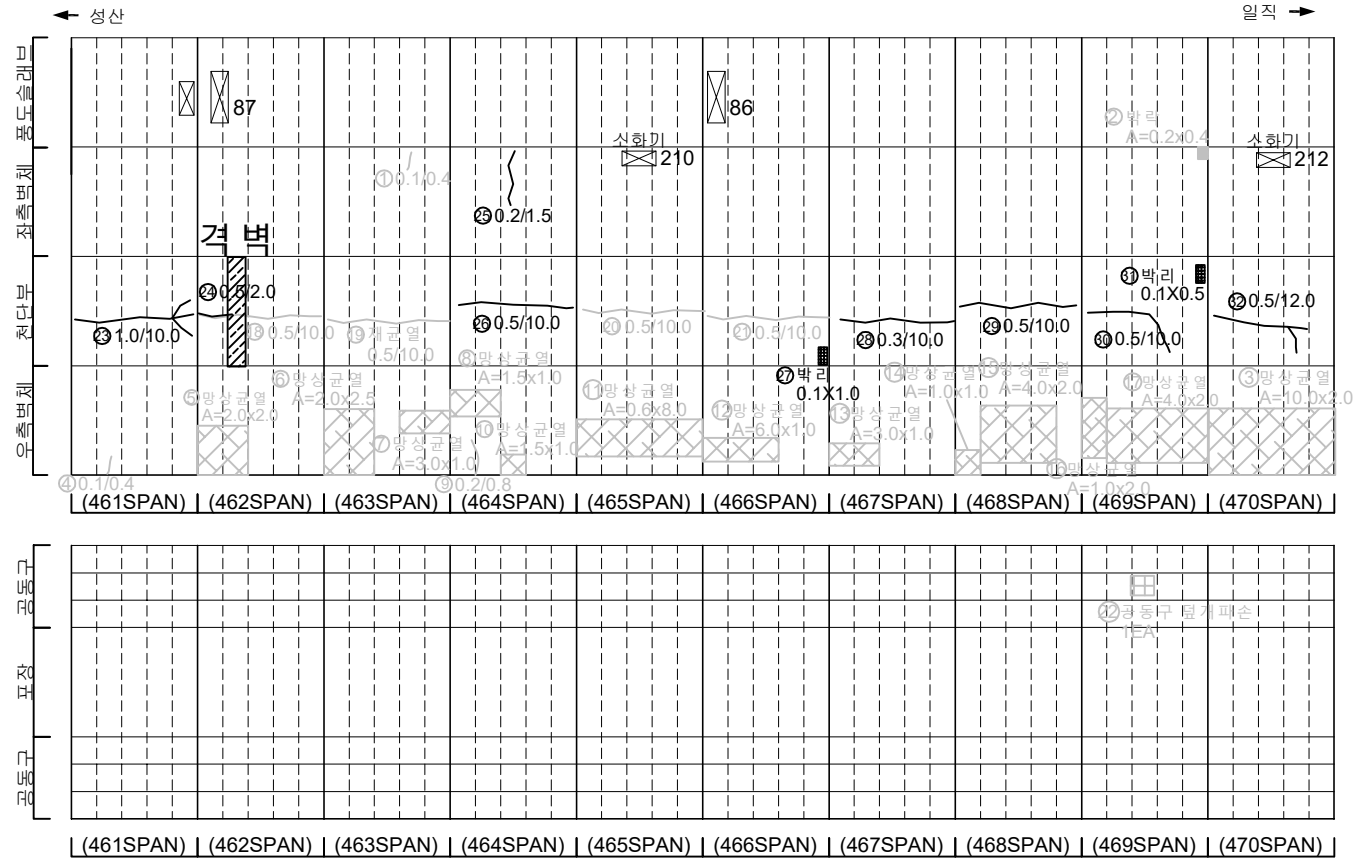
| 도면번호 | 02 |

| 번호 | 발생<br>년도 | 부재 | 손상내용 | 손상현황 | | | | | | | 비 고 |
|---|---|---|---|---|---|---|---|---|---|---|---|
| 1 | 21하 | 측벽부 | 균열(폭0.2mm) | 0.2 | 2.0 | - | 2.00 | m | 1 | 2.00 | 22'상 보수 |
| 2 | 21하 | 측벽부 | 방상균열 | - | 3.0 | 1.5 | 4.50 | m² | 1 | 4.50 | 22'상 보수 |
| 8 | 21하 | 측벽부 | 방상균열 | - | 10.0 | 25.0 | 250.00 | m² | 1 | 250.00 | 22'상 보수 |
| 19 | 22상 | 천단부 | 재균열(폭0.5mm) | 0.5 | 10.0 | - | 10.00 | m | 1 | 10.00 | 23'하 보수 |
