# 목 차

## 2. 현장조사

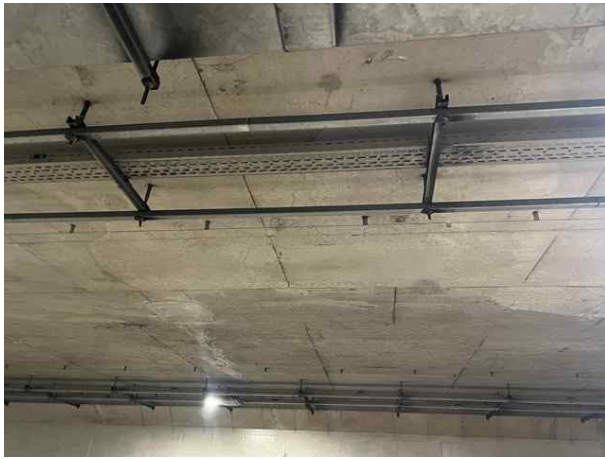
BOX구간 슬래브 B01~07 망상균열(Cw=0.1mm)

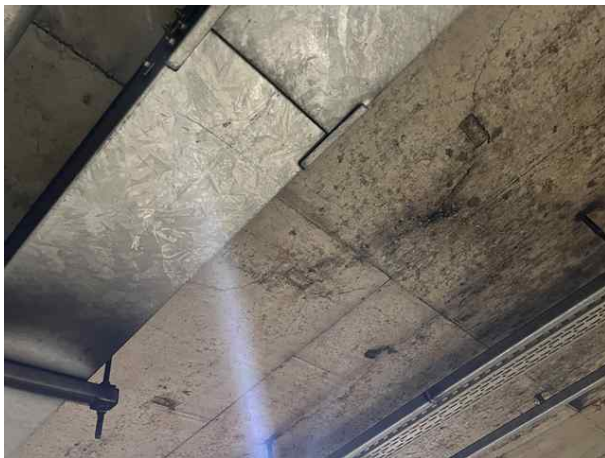
BOX구간 슬래브 BU01~06 망상균열(Cw=0.1mm)

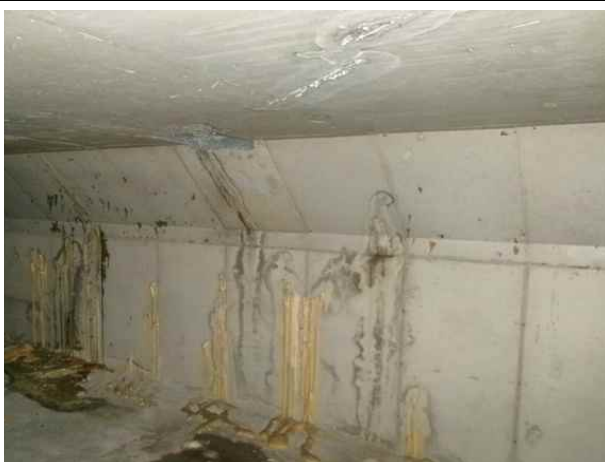
BOX구간 슬래브 BB11 누수(스며있음)

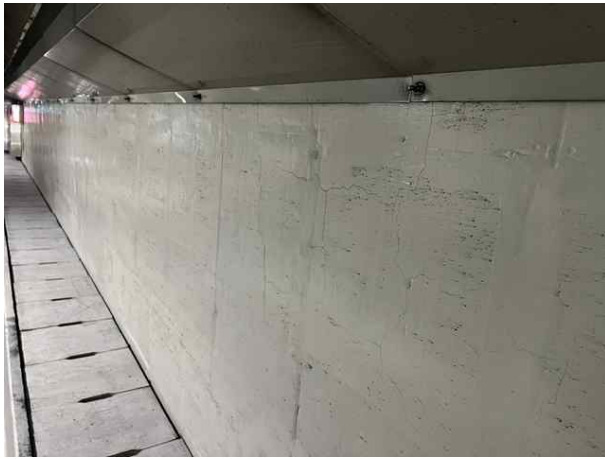
BOX구간 측벽 BB06 도장 망상균열(Cw=0.1~0.2mm)

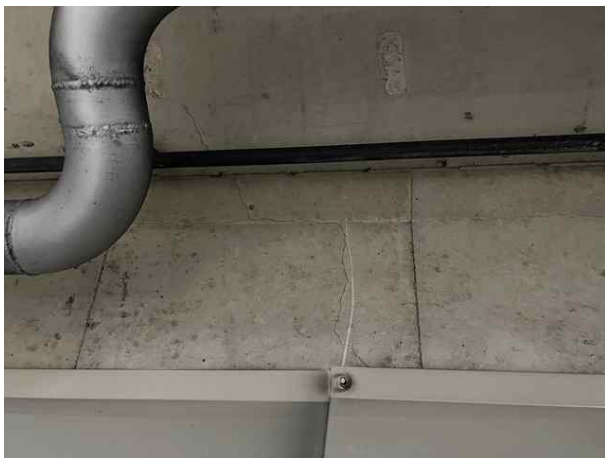
BOX구간 측벽 BB05 현치부 균열(Cw=0.2mm)

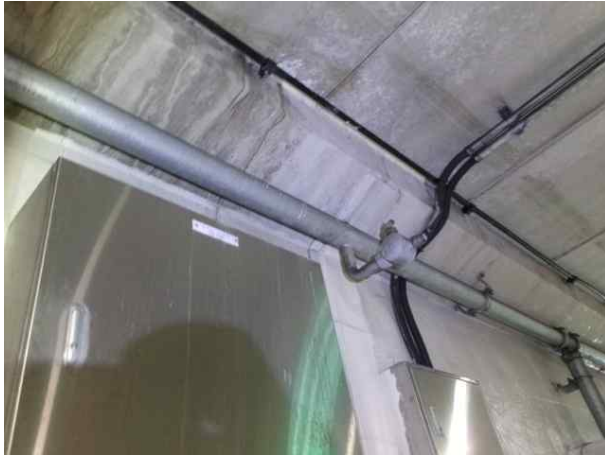
BOX구간 측벽 BB11 누수흔적

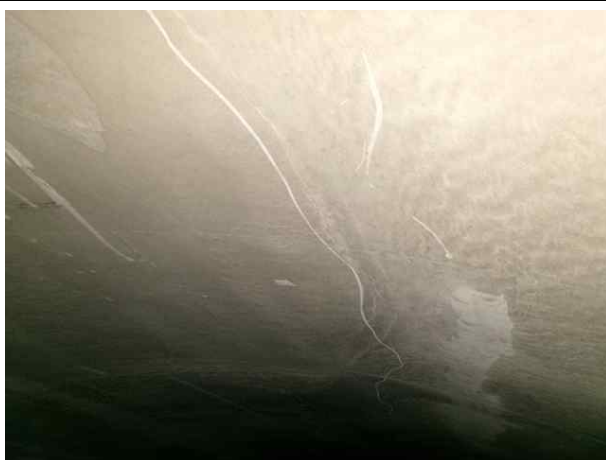
NATM구간 천정부 S096 균열( $C_w=0.5\text{mm}$ )

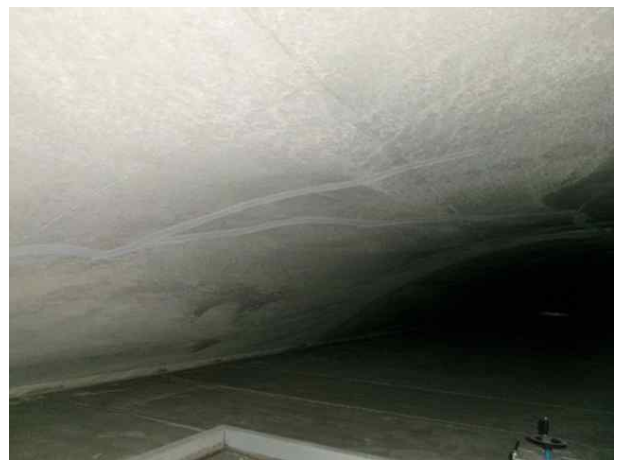
NATM구간 천정부 균열보수 양호

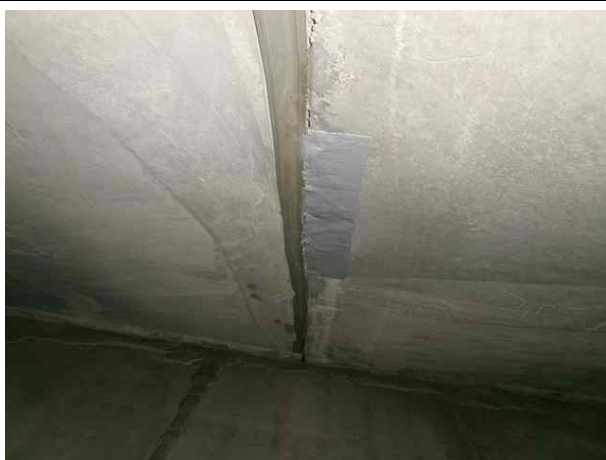
NATM구간 천정부 박락보수 양호

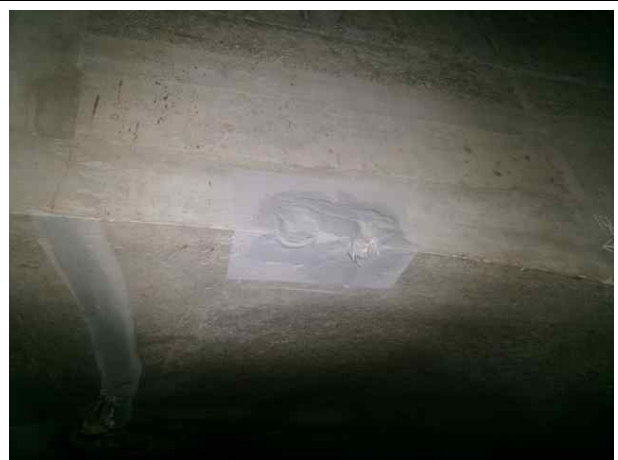
NATM구간 천정부 파손보수 양호

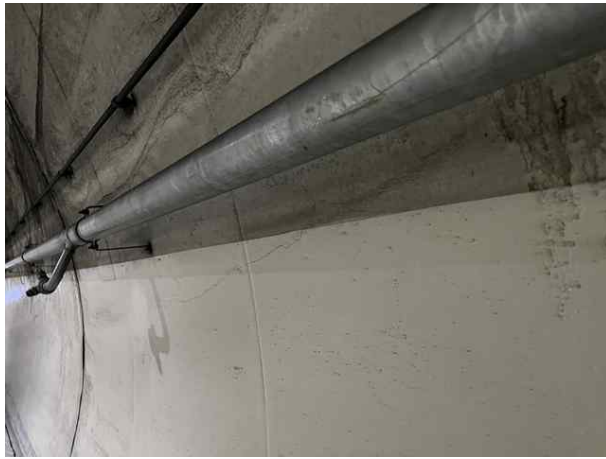
NATM구간 측벽부 S006 균열( $C_w=0.2\text{mm}$ )

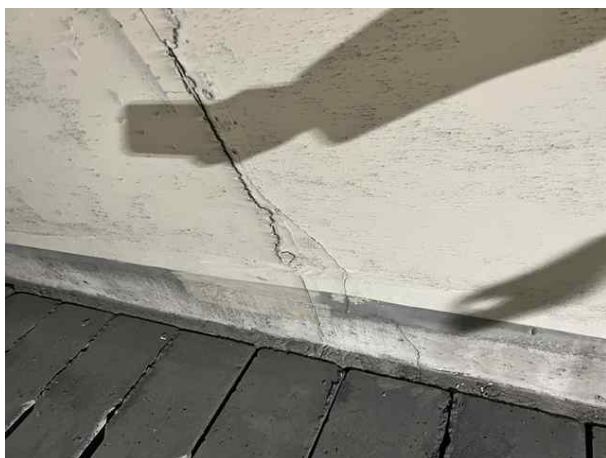
NATM구간 측벽부 S079 균열( $C_w=0.2\text{mm}$ )

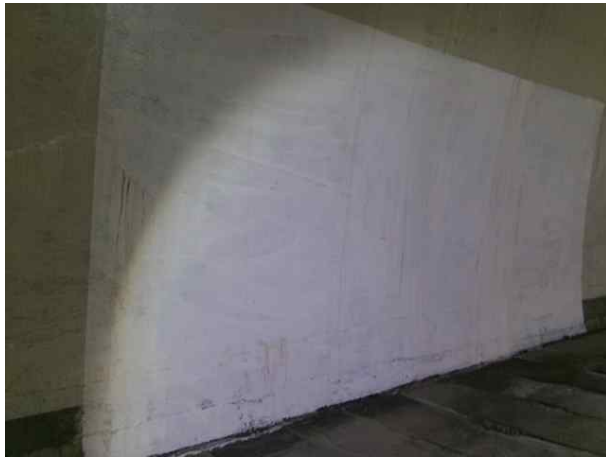
NATM구간 측벽부 백태보수 양호

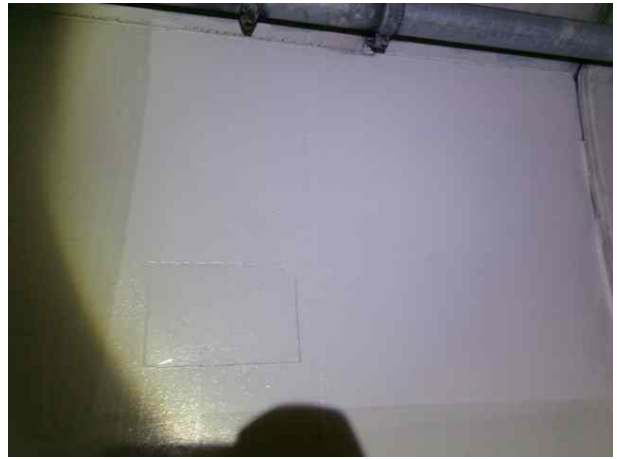
NATM구간 측벽부 도장탈락보수 양호

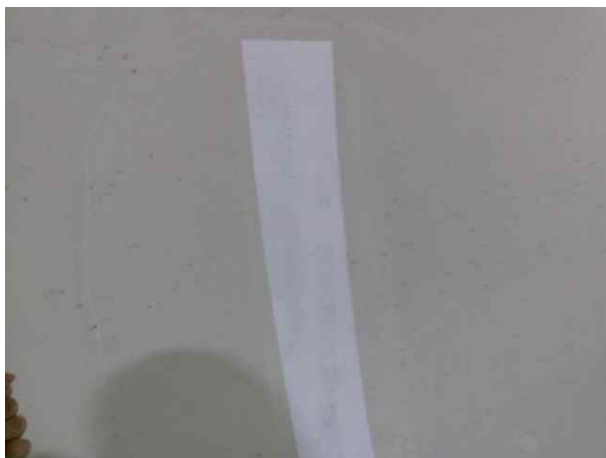
NATM구간 측벽부 균열보수 양호

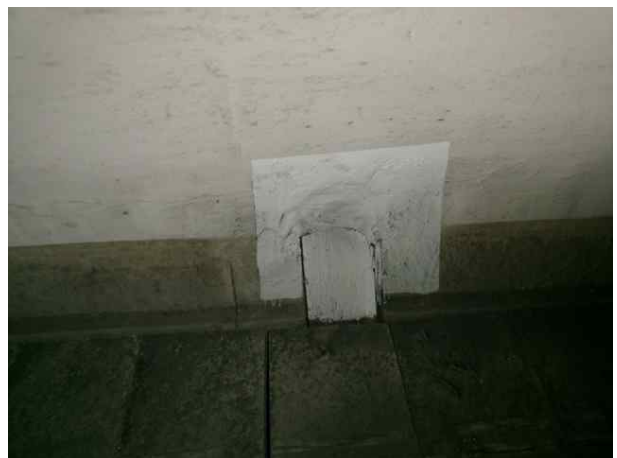
NATM구간 측벽부 파손보수 양호

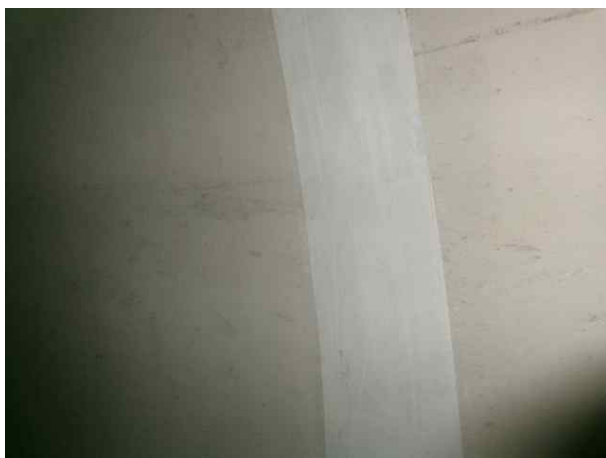
NATM구간 측벽부 재균열보수 양호

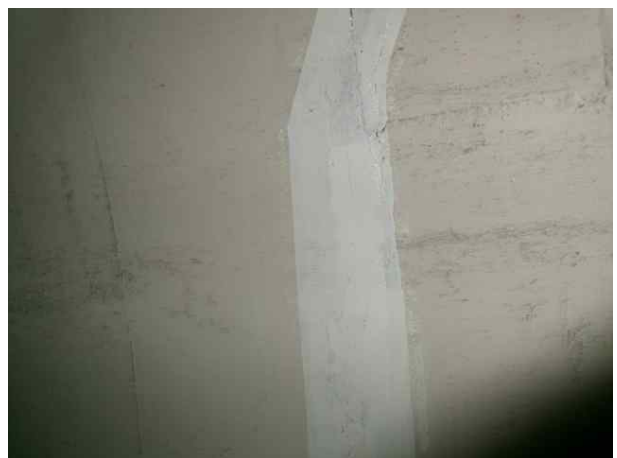
NATM구간 측벽부 재균열보수 양호

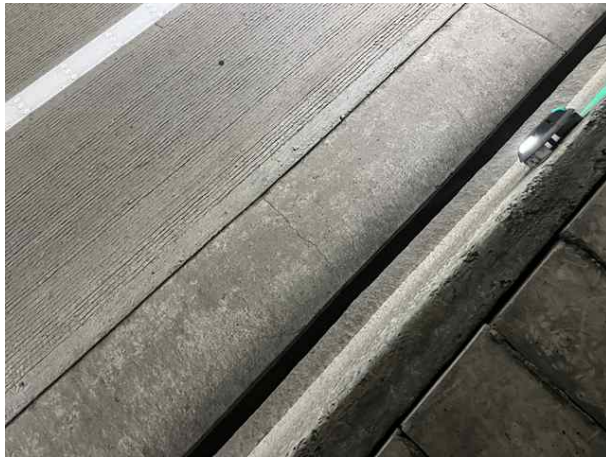
포장부 S033 균열

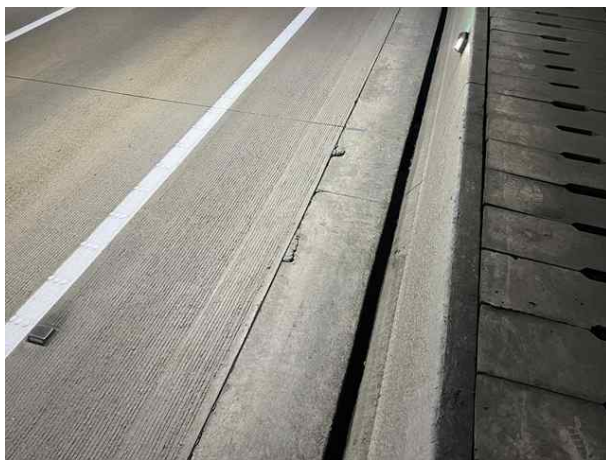
포장부 S260 파손

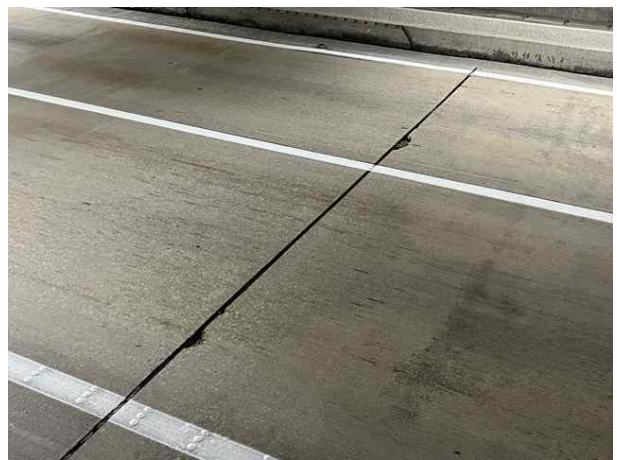
포장부 S299 파손

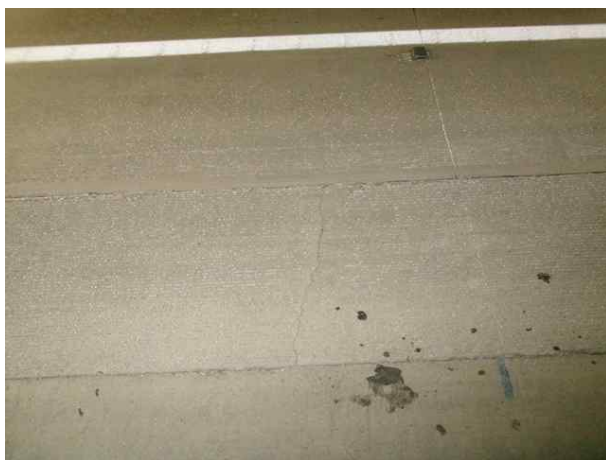
포장부 S318 균열

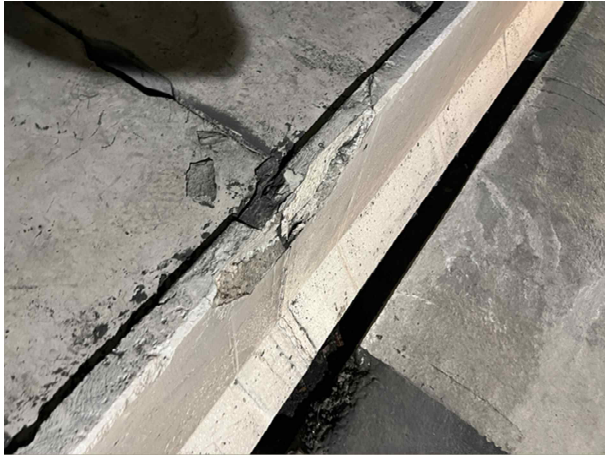
공동구 BB06 파손

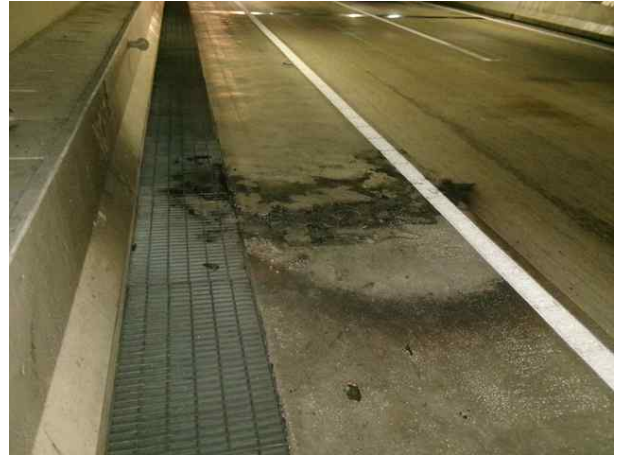
공동구 BU03 화재흔적구간 점검

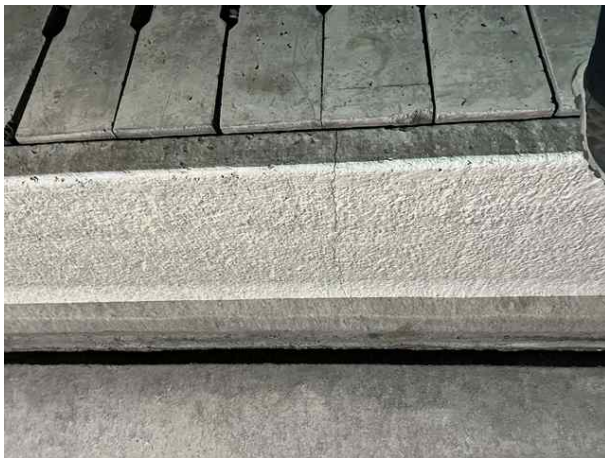
공동구 S018 균열

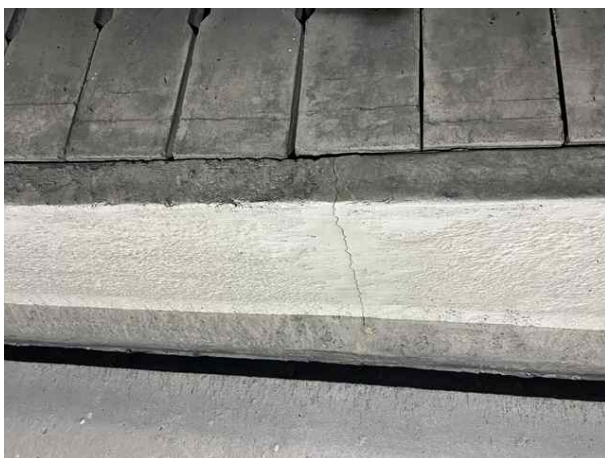
공동구 S142 균열

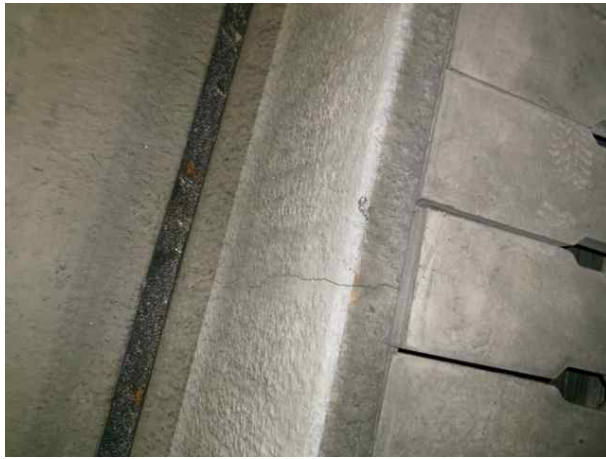
공동구 S433 균열

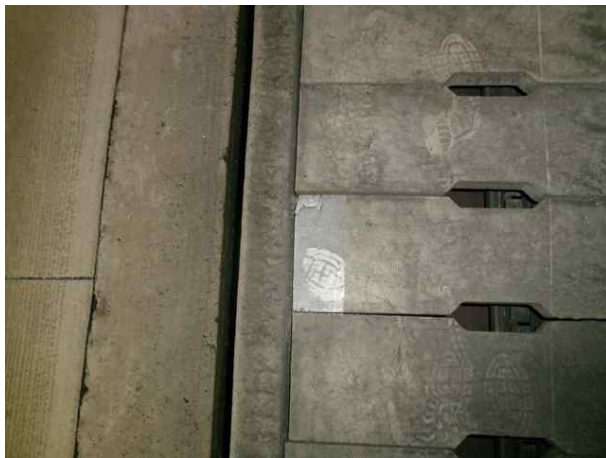
공동구 덮개파손 보수 양호

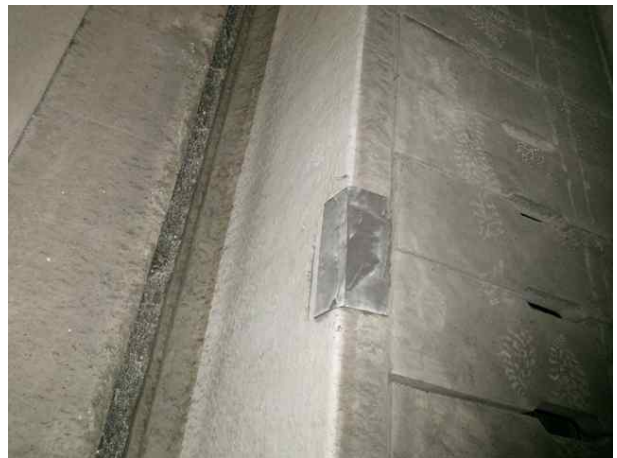
공동구 본체파손 보수 양호

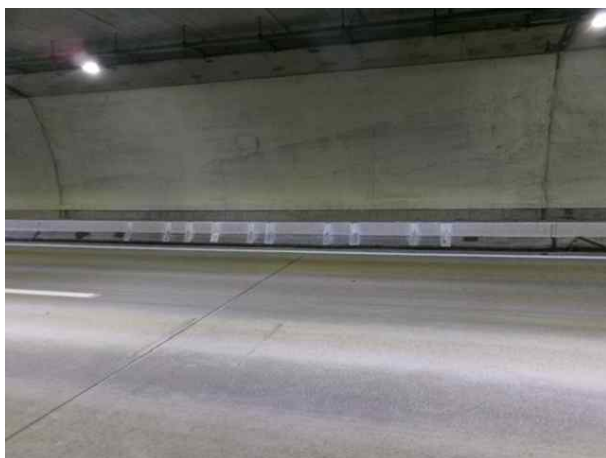
공동구 균열보수 양호

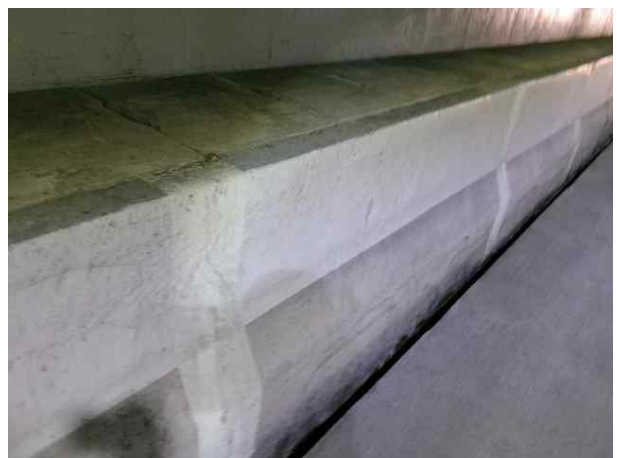
공동구 균열보수 양호

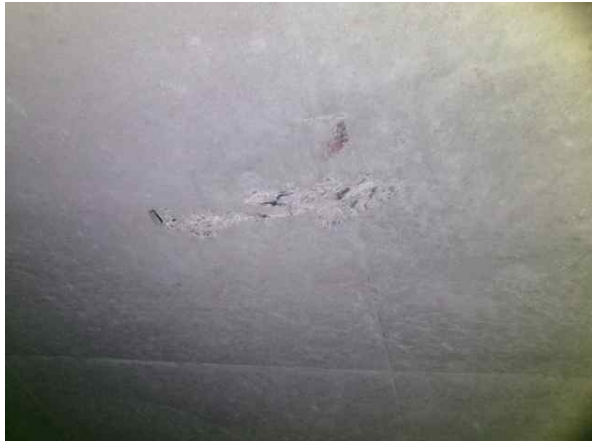
NATM구간 천정부 S745 파손

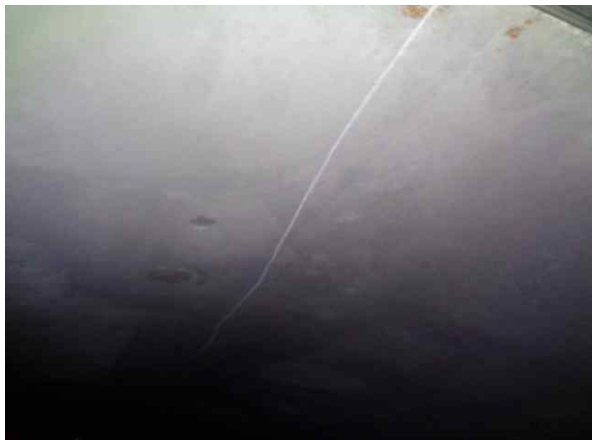
NATM구간 천정부 S791 균열(Cw=0.5mm)

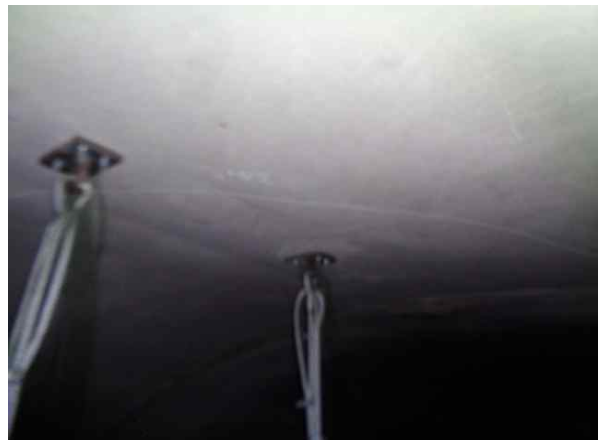
NATM구간 천정부 S792 균열(Cw=0.3mm)

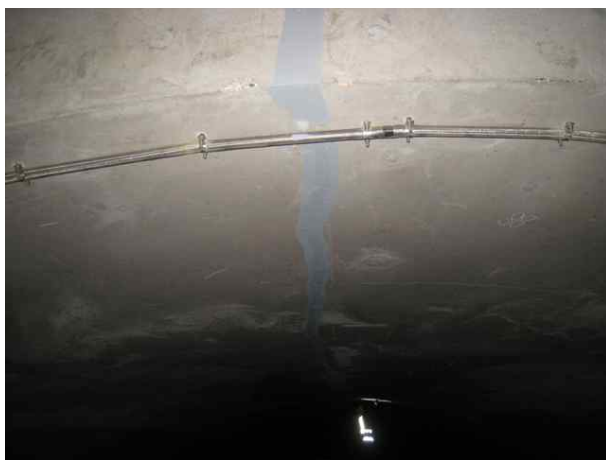
NATM구간 천정부 균열보수 양호

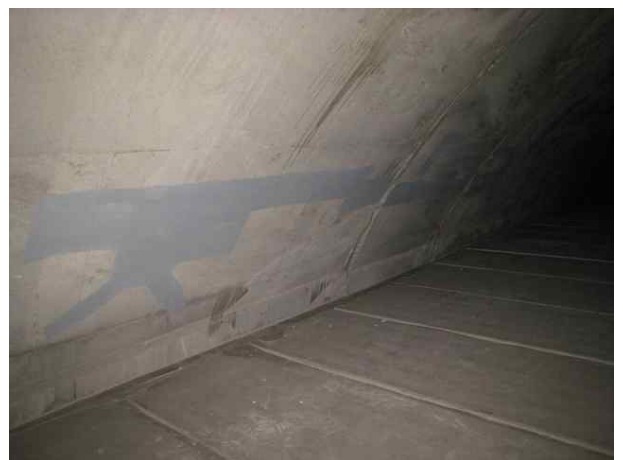
NATM구간 천정부 굽힘보수 양호

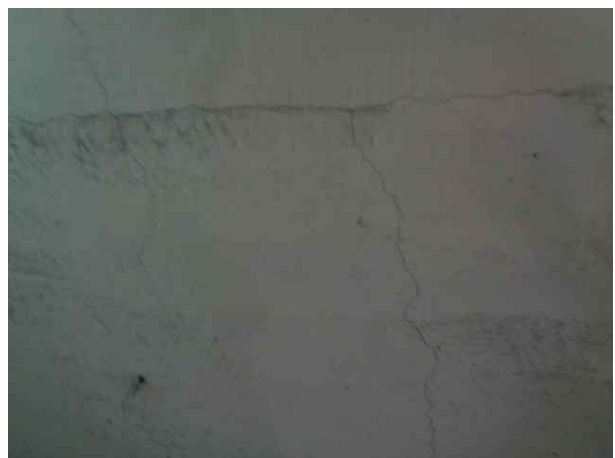
NATM구간 측벽부 S603 균열( $C_w=0.3\text{mm}$ )

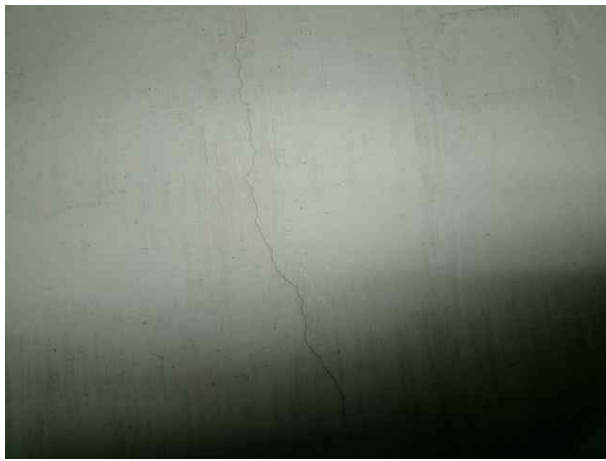
NATM구간 측벽부 S692 균열(Cw=0.3mm)

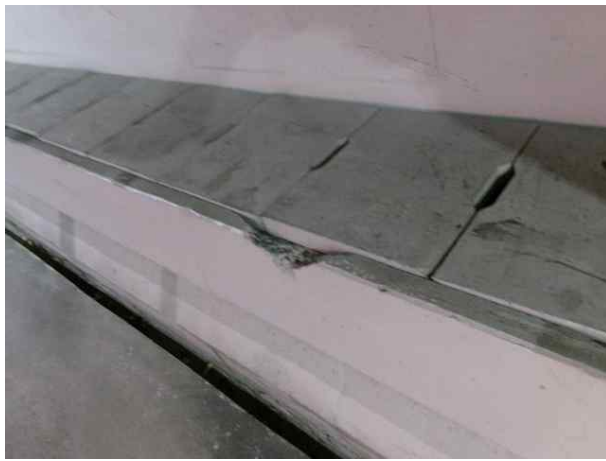
공동구 BB07 파손

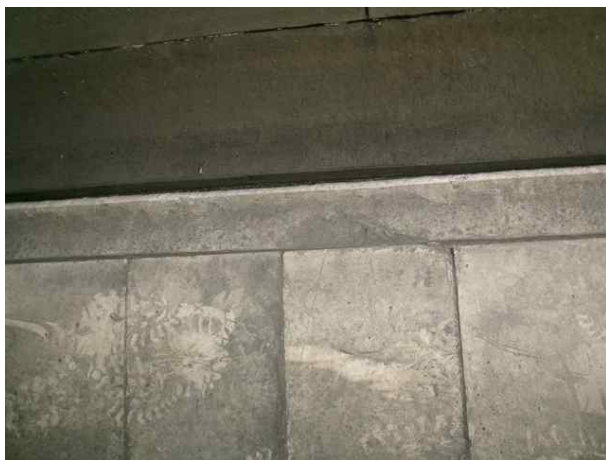
공동구 S438 파손

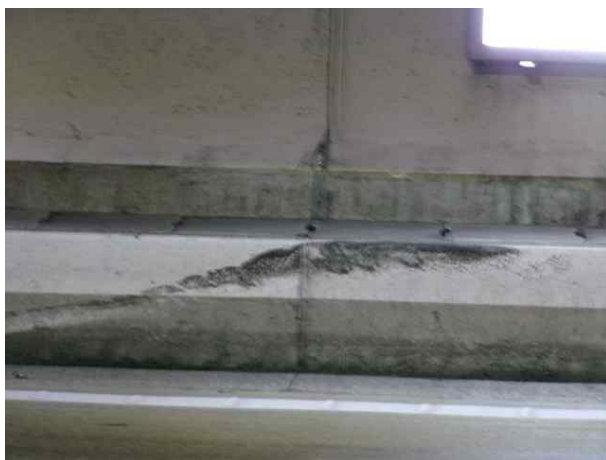
공동구 S736 균열

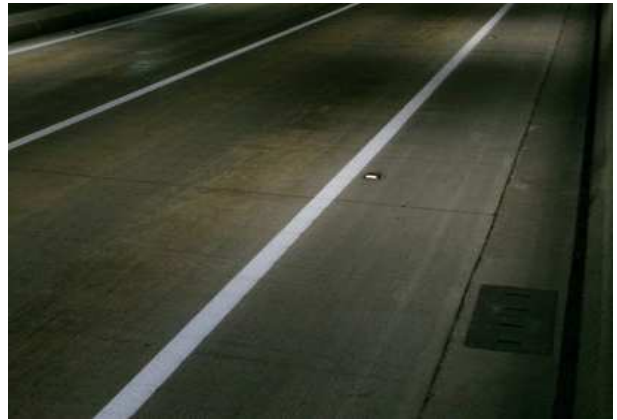
배수시설 단면변화부 배수덮개 상태양호

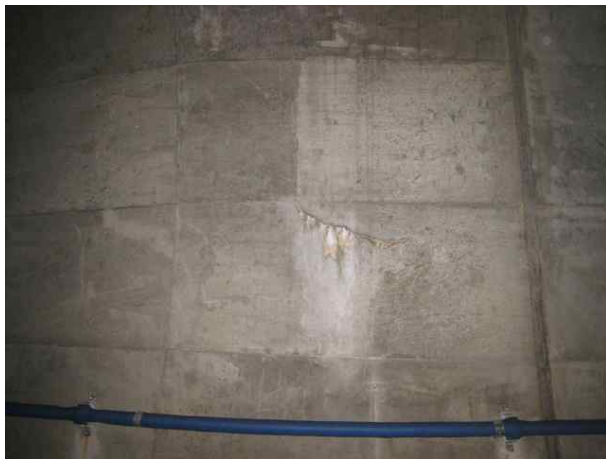
공기정화시설#1 라이닝 백태

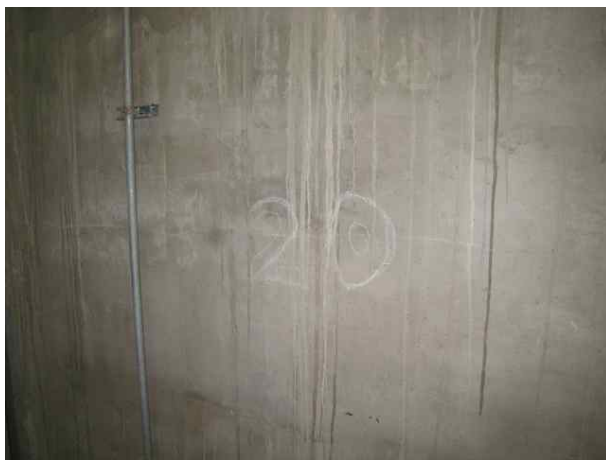
공기정화시설#1 수직구 20F 균열(Cw=0.1mm)

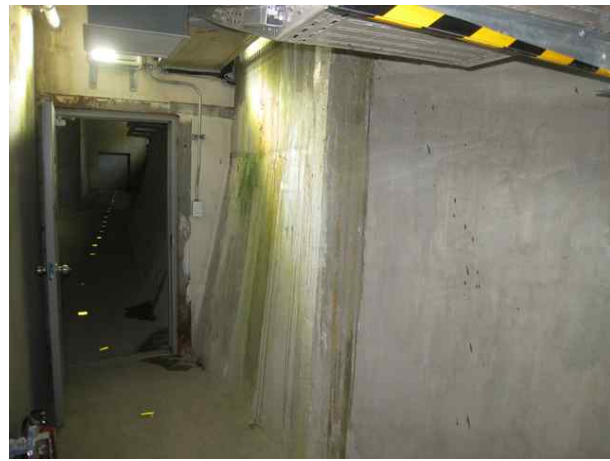
공기정화시설#2 라이닝 누수흔적

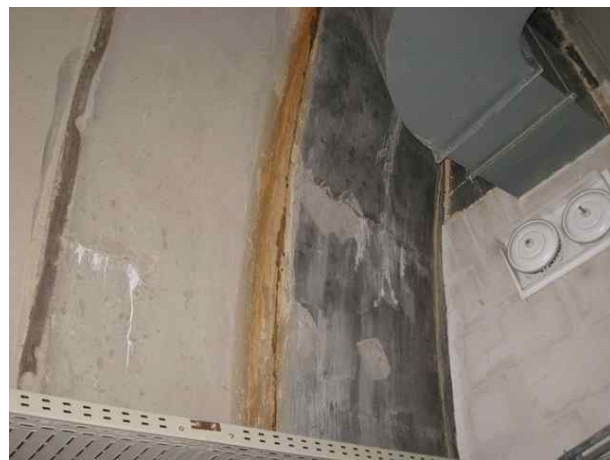
공기정화시설#2 라이닝 백태

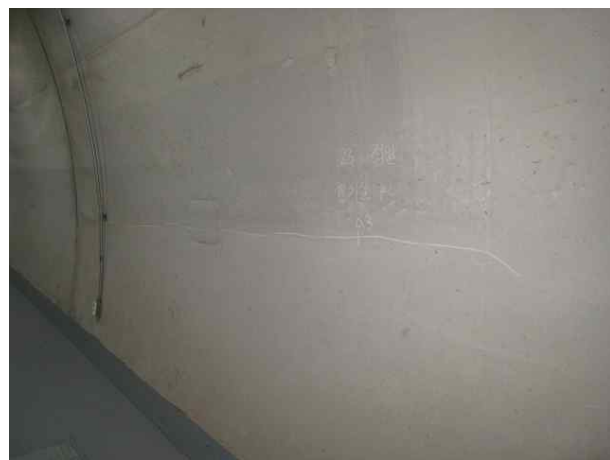
공기정화시설#2 전기실 라이닝 균열(Cw=0.3mm)

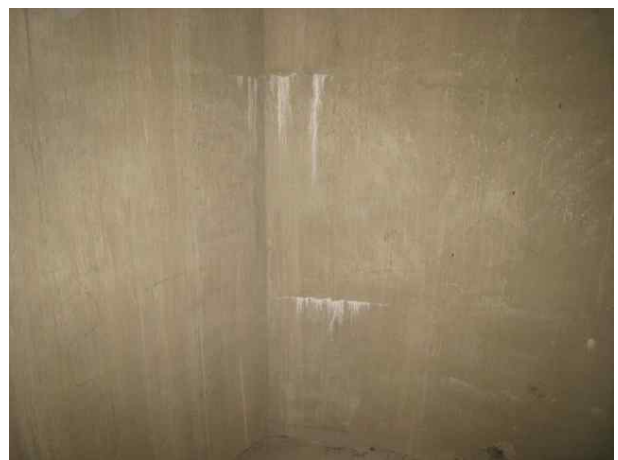
공기정화시설#2 수직구 2F 백태

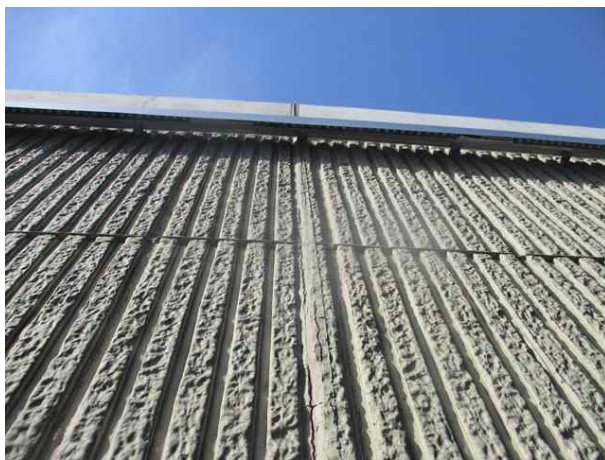
중점부 일직방향 실란트파손

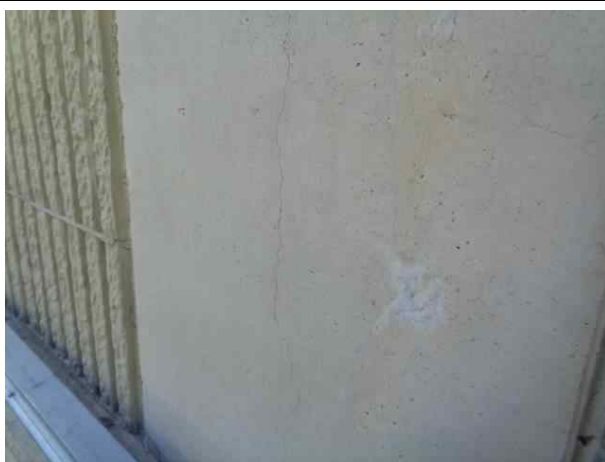
중점부 일직방향 균열(Cw=0.2mm)
