시설물정기안전점검용역  
서울문산고속도로

〈터널및지하차도편〉

서울문산고속도로 시설물 정기안전점검용역

**< 터널 및 지하차도편 >**

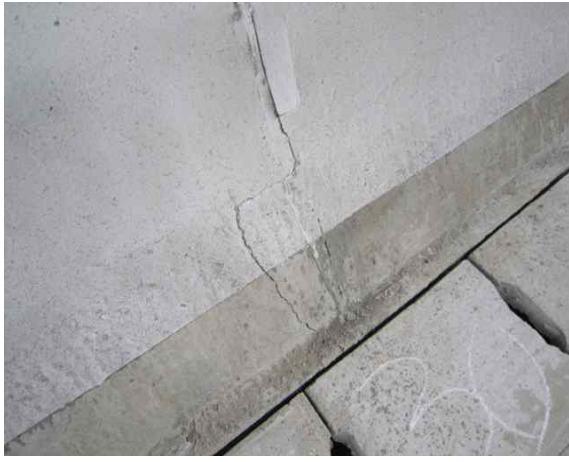
| 위 치 | 배수시설 배수구 | 위 치 | 측벽부 S30 |

| 현 황 | 전경 | 현 황 | 파손 |

| 구 분 | | 점검 결과 | 조치 필요사항 |
|---|---|---|---|
| 점검자 의견 | | 봉대산터널(서울)의 외관조사 결과, 라이닝 측벽부 파손 등의 손상이 조사되었으며,<br>기 손상은 시공미흡 및 초기건조수축에 의한 손상으로 판단되며 주의관찰 및 주행차<br>량의 안정성 확보를 위한 정비 및 보수가 필요할 것으로 판단된다. | |

| 구분 | 공구 | 터널명 | 터널현황 | | | | | 점검내용 | | | | | | | | | | | 비고 |
|---|---|---|---|---|---|---|---|---|---|---|---|---|---|---|---|---|---|---|---|
| 1 | 1 | 봉대산터널(서울) | 2020 | NATM | 376.0 | 2차로 | 2종 | 양호 | 측벽부파손 | 양호 | 양호 | 양호 | 균열 | 양호 | 양호 | 양호 | 양호 | ■측벽부 파손 → 단면보수 | |

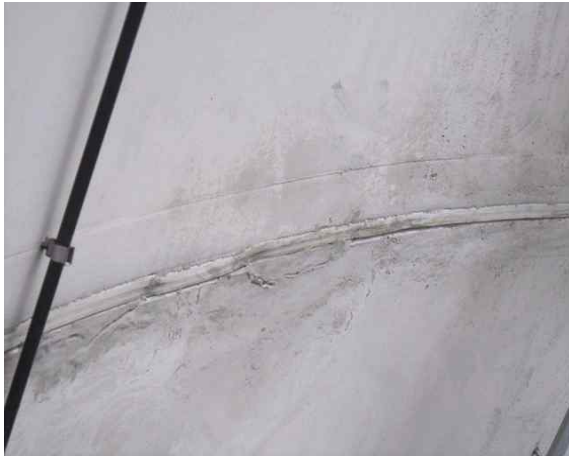
| 위 치 | 조명 및 천단부 | 위 치 | 천단부 S05 |

| 현 황 | 전경 | 현 황 | 들뜸 |

| 구 분 | | 점검 결과 | 조치 필요사항 |
|---|---|---|---|
| 점검자 의견 | | 성라산터널(서울)의 외관조사 결과, 라이닝 천단부 들뜸, 측벽부 박락, 공동구 박락 등의 손상이 조사되었으며, 기 손상은 시공미흡 및 초기건조수축에 의한 손상으로 판단되며 주의관찰 및 주행차량의 안정성 확보를 위한 정비 및 보수가 필요할 것으로 판단된다. | |

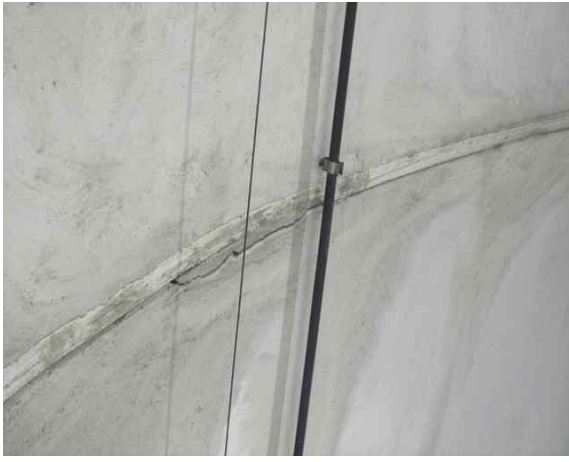
| 위 치 | 측벽부 S06 | 위 치 | 공동구 S13 |

| 현 황 | 박락 | 현 황 | 박락 |

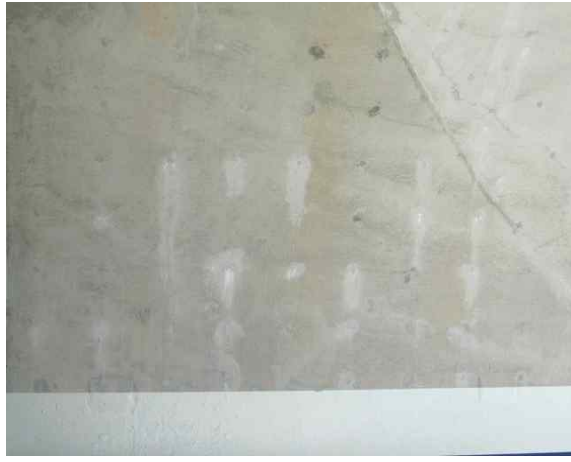
| 위 치 | 공동구 | 위 치 | 측벽부 S02 |

| 현 황 | 전경 | 현 황 | 백태 |

| 구 분 | | 점검 결과 | 조치 필요사항 |
|---|---|---|---|
| | 라 이 닝 | · 측벽부 박리가 조사됨<br>· 측벽부 백태가 조사됨 | 단면보수<br>백태보수 |

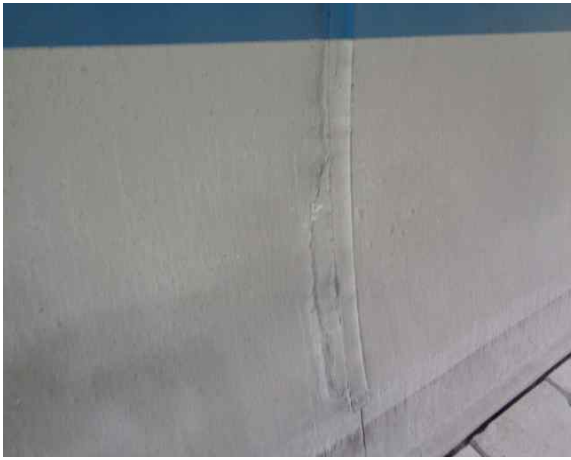
| 위 치 | 측벽부 S25 | 위 치 | 공동구 S07 |

| 현 황 | 박리 | 현 황 | 덜개파손 |

| NO | 구 분 | 손상 현황 | 합계 | 보수물량 | 단위 | 보수공법 | 비 고 |
|---|---|---|---|---|---|---|---|
| 2 | 라이닝 | 측벽부 박리 | 0.20 | 0.30 | m <sup>2</sup> | 단면보수 | 하자 |

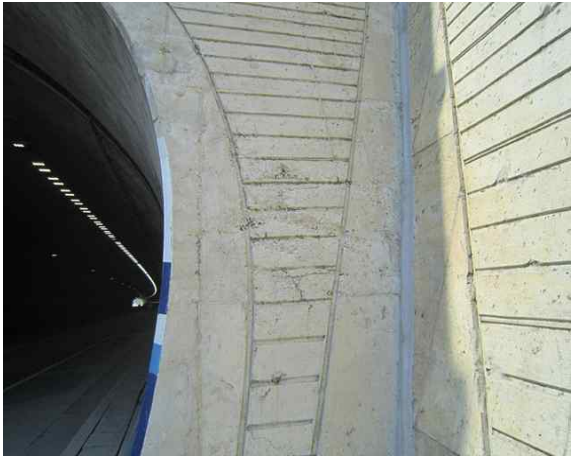
| 위 치 | 갱문 중점부 | 위 치 | 사면부 중점부 |

| 현 황 | 재료분리 | 현 황 | 녹생토유실 |

| 구 분 | | 점검 결과 | 조치 필요사항 |
|---|---|---|---|
| 기본<br>시설물 | 갯문 상태 | · 재료분리가 조사됨 | 단면보수 |

| NO | 구 분 | 손상 현황 | 합계 | 보수물량 | 단위 | 보수공법 | 비 고 |
|---|---|---|---|---|---|---|---|
| 1 | 갯 문 | 재료분리 | 1.44 | 2.16 | m <sup>2</sup> | 단면보수 | 하자 |

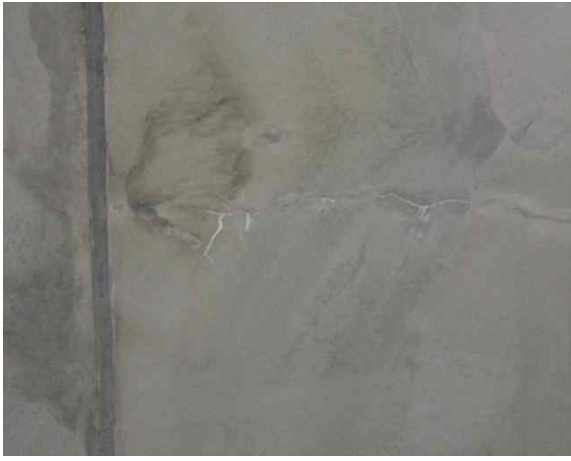
| 위 치 | 측벽부 S36 | 위 치 | 공동구 S38 |

| 현 황 | 백태 | 현 황 | 덮개파손 |

| 구 분 | | 점검 결과 | 조치 필요사항 |
|---|---|---|---|
| 점검자 의견 | | 금촌터널(문산)의 외관조사 결과, 갯문 파손, 라이닝 측벽부 백태, 공동구 덮개파손 등의 손상이 조사되었으며, 기 손상은 시공미흡 및 초기건조수축에 의한 손상으로 판단되며 주의관찰 및 주행차량의 안정성 확보를 위한 정비 및 보수가 필요할 것으로 판단된다. | |
