시  
설  
물  
정  
기  
안  
전  
점  
검  
용  
역  
서  
울  
문  
산  
고  
속  
도  
로

〈**용  
벽  
편**〉

**서울문산고속도로 시설물 정기안전점검용역**

**< 응백편 >**

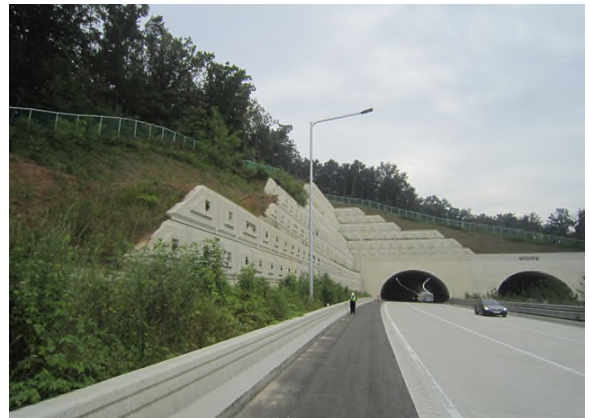
1공구 보강토옹벽(본선 STA.6+933~7+040)

| 구분 | 공구 | 용 벽 명 | 용 벽 현 황 | | | | 점 검 내 용 | | | | | 비고 |
|---|---|---|---|---|---|---|---|---|---|---|---|---|
| 4 | | 보강토옹벽(본선 STA.6+935~7+040) | 2020 | 112.5 | 10.0 | 2종 | ■ 양호 | ■ 양호 | ■ 양호 | ■ 종점부 배면 토사유실 | ■ 사면 종점부 배면 토사유실 → 정비 | |
