시설물정기안전점검용역  
서울문산고속도로

**서울문산고속도로 시설물 정기안전점검용역**

**보 고 서**

**< 교 량 편 >**

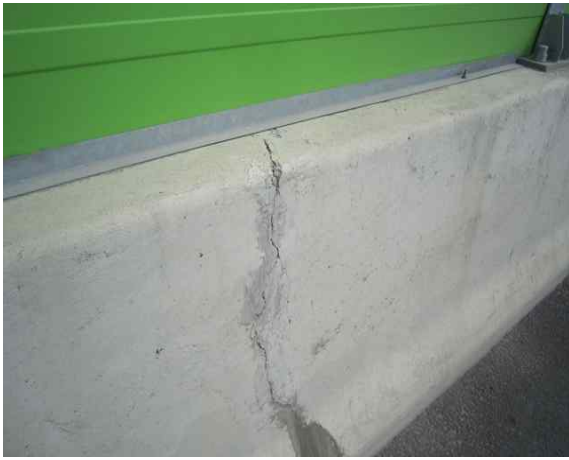
| 현 황 | 균열(CW=0.3mm이상) | 현 황 | 배수관 이음부 누수 보수됨 |

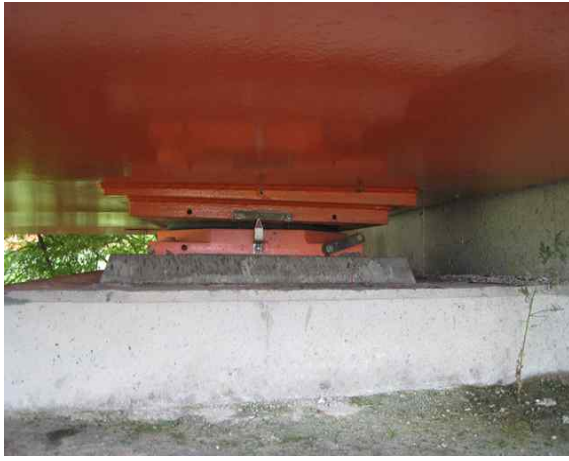
| 위 치 | 배수시설 배수관 및 거더외부 | 위 치 | 교량받침 |

| 현 황 | 전경 | 현 황 | 전경 |

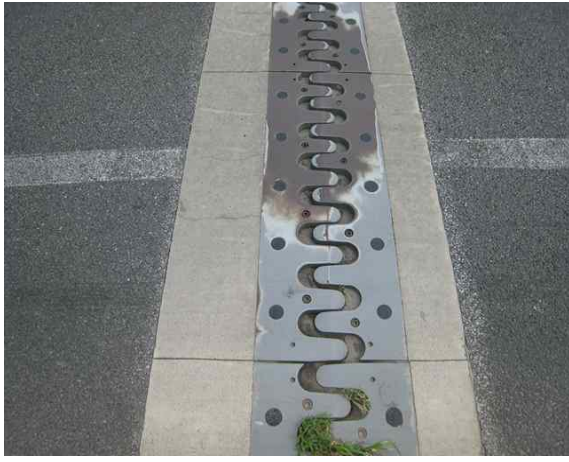
| 위 치 | 가로보 | 위 치 | 신축이음 A1 |

| 현 황 | 전경 | 현 황 | 후타재 균열(CW=0.3mm이상) |

| 구 분 | | 점검 결과 | | 조치 필요사항 |
|---|---|---|---|---|
| | 신축이음 | · 후타재 균열(Cw=0.3mm이상)이 조사됨 | | 주입보수 |

| 구분 | | 손상내용 | 보수방안 | 손상<br>물량 | 보수<br>물량 | 단위 | 우선<br>순위 |
|---|---|---|---|---|---|---|---|
| 신축이음 | 후타재 | 균열(Cw=0.3mm이상) | 주입보수 | 1.40 | 2.10 | m | 하자 |

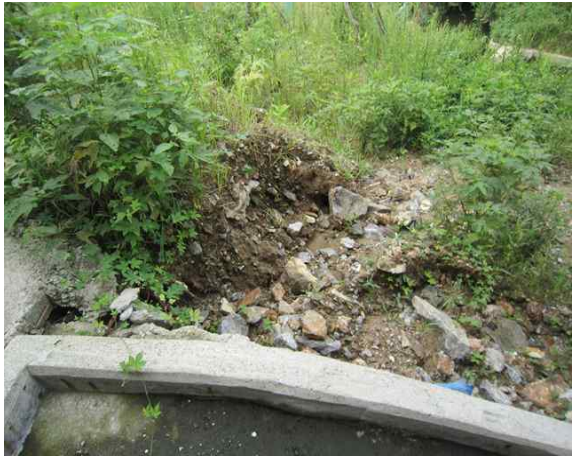
| 위 치 | 바닥판하면 서울방향 | 위 치 | 교대 서울방향 A1 |

| 현 황 | 전경 | 현 황 | 법면 토사유실 |

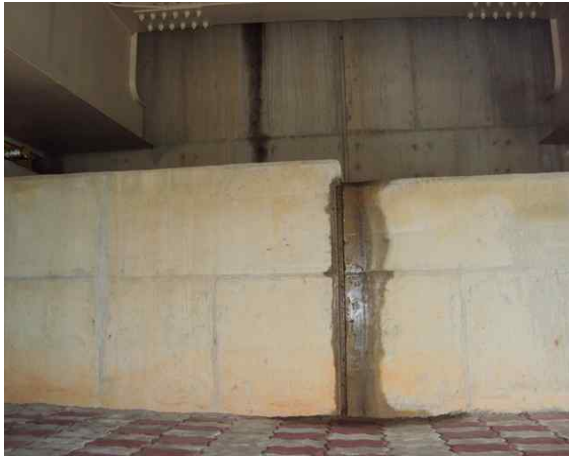
| 위 치 | 교각 서울방향 | 위 치 | 교대 서울방향 A1 |

| 현 황 | 전경 | 현 황 | 신축이음 하부 누수 |

| 구분 | | 손상내용 | 보수방안 | 손상<br>물량 | 보수<br>물량 | 단위 | 우선<br>순위 |
|---|---|---|---|---|---|---|---|
| 교대 | | 신축이음 하부 누수 | 신축이음 하부<br>배수로 설치 | 3.00 | 3.00 | m | 하자 |

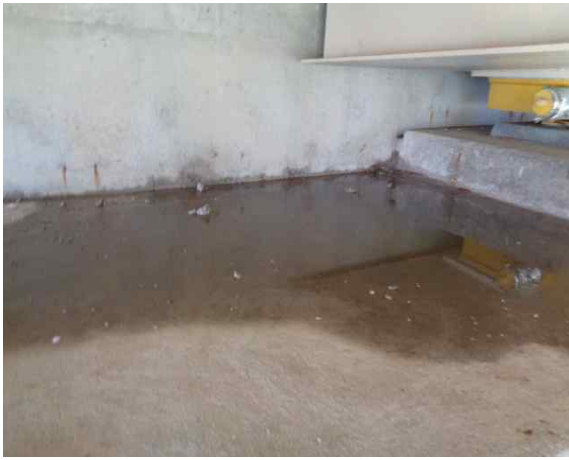
| 위 치 | 교대 서울방향 A2 | 위 치 | 교면포장 서울방향 S1 |

| 현 황 | 체수 | 현 황 | 후타재 접속부 이격 |

| 구 분 | | 점검 결과 | | 조치 필요사항 |
|---|---|---|---|---|
| 하<br>부<br>구<br>조 | 교 대 | · 교대 신축이음 하부 누수가 조사됨<br>· 체수가 조사됨 | | 신축이음 하부<br>배수로 설치<br>정비 |

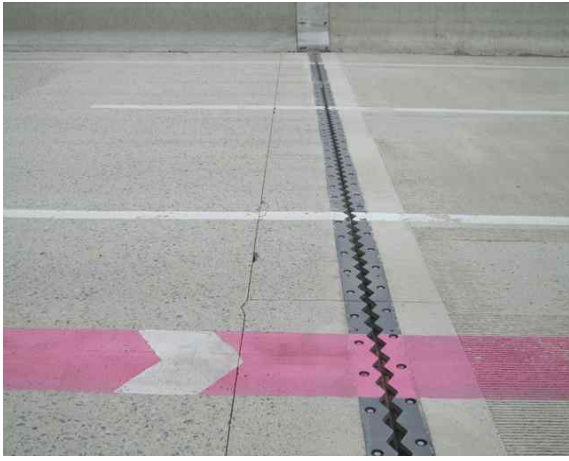
| 위 치 | 신축이음 서울방향 A1 | 위 치 | 바닥판하면 서울방향 S2 |

| 현 황 | 후타재 파손 | 현 황 | 균열부 백태 |

| 구 분 | | 점검 결과 | | 조치 필요사항 |
|---|---|---|---|---|
| | 신축이음 | · 후타재 균열이 조사됨<br>· 후타재 파손이 조사됨 | | 표면처리<br>단면보수 |

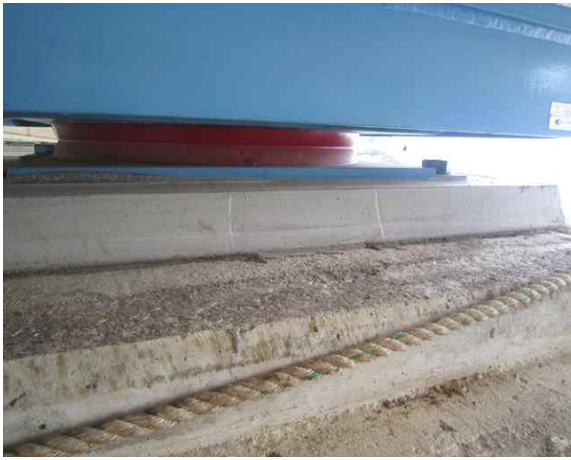
| 위 치 | 교량반침 문산방향 P1 | 위 치 | 교면포장 문산방향 S1 |

| 현 황 | 반침물탈균열 (0.3mm미만) | 현 황 | 접속도로 망상균열 |

| 구분 | | 손상내용 | 보수방안 | 손상<br>물량 | 보수<br>물량 | 단위 | 우선<br>순위 |
|---|---|---|---|---|---|---|---|
| 교량받침 | | 받침물탈<br>균열(Cw=0.3mm미만) | 표면처리 | 0.60 | 0.23 | m <sup>2</sup> | 하자 |

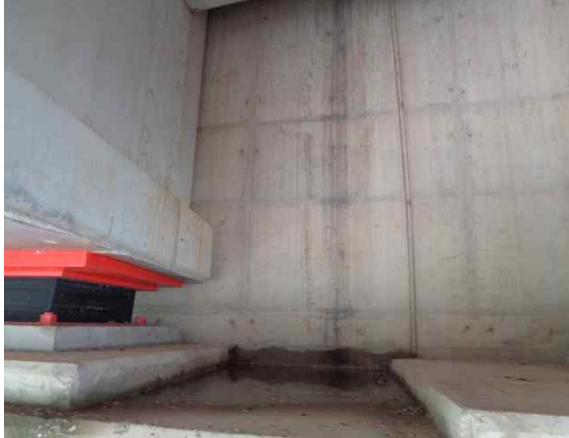
| 위 치 | 전경 | 위 치 | 교대 서울방향 A2 |

| 현 황 | 거더 | 현 황 | 신축이음 하부 누수 |

| 구분 | | 손상내용 | 보수방안 | 손상<br>물량 | 보수<br>물량 | 단위 | 우선<br>순위 |
|---|---|---|---|---|---|---|---|
| 교대 | | 신축이음 하부 누수 | 신축이음 하부<br>배수로 설치 | 2.00 | 2.00 | m | 하자 |

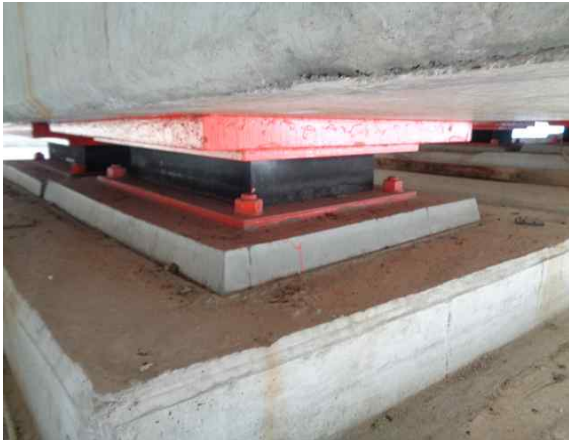
| 위 치 | 교량받침 P1 | 위 치 | 교량받침 P1 |

| 현 황 | 받침몰탈 균열(CW=0.3mm미만) | 현 황 | 몰탈 파손 |

| 구분 | | 손상내용 | 보수방안 | 손상<br>물량 | 보수<br>물량 | 단위 | 우선<br>순위 |
|---|---|---|---|---|---|---|---|
| 교량받침 | | 반침물탈<br>균열(Cw=0.3mm <sup>2</sup> 미만) | 표면처리 | 0.40 | 0.15 | m <sup>2</sup> | 하자 |

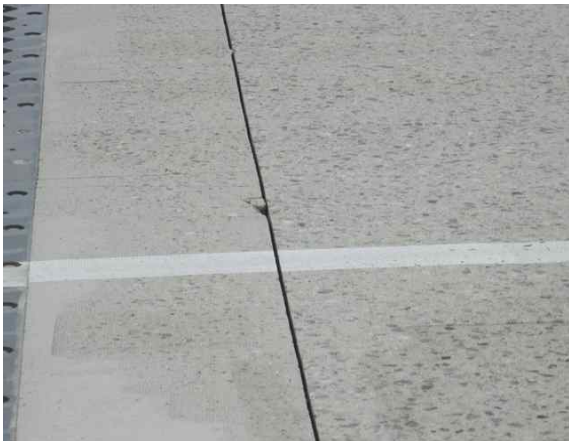
| 위 치 | 신축이음 서울방향 A1 | 위 치 | 교면포장 서울방향 S1 |

| 현 황 | 후타재 파손 | 현 황 | 접속도로 후타재 접속부 이격 |

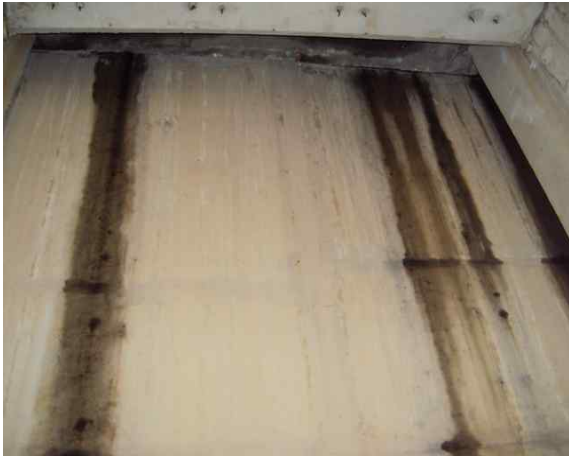
| 현 황 | 신축이음 하부 누수 | 현 황 | 접속도로 파손 |

| 구 분 | | 점검 결과 | | 조치 필요사항 |
|---|---|---|---|---|
| 하<br>부<br>구<br>조 | 교 대 | <ul style="list-style-type: none"> <li>· 교대 신축이음 하부 누수가 조사됨</li> </ul> | | 신축이음 하부 배수로 설치 |
| 점검자 의견 | | 서문5교(문산방향)의 주요 손상현황으로는 교면포장 접속도로 파손, 접속도로 후타재 접속부 이격, 방호벽 균열(0.3mm미만), 신축이음 후타재 파손, 교대 신축이음 하부 누수 등이 조사되었다.<br>기 발생한 손상은 초기건조수축 및 시공미흡에 의한 손상으로 주의관찰 및 내구성 확보 차원의 보수가 필요하다. | | |

| 구분 | | 손상내용 | 보수방안 | 손상<br>물량 | 보수<br>물량 | 단위 | 우선<br>순위 |
|---|---|---|---|---|---|---|---|
| 교대 | | 신축이음 하부 누수 | 신축이음 하부<br>배수로 설치 | 2.25 | 2.25 | m | 하자 |

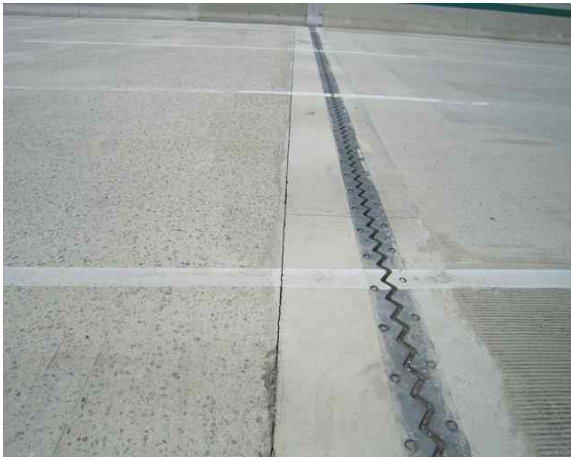
| 현 황 | 접속도로 후타재 접속부 이격 | 현 황 | 후타재 파손 |

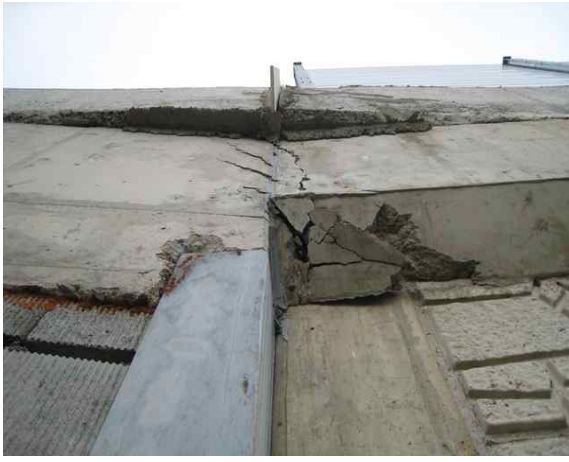
| 현 황 | 접속부 파손 | 현 황 | 접속부 침하 |

| 구 분 | | 점검 결과 | | 조치 필요사항 |
|---|---|---|---|---|
| 점검자 의견 | | <p>서문9교(서울방향)의 주요 손상현황으로는 교대 접속부 단차, 파손등이 조사되었다.<br/>기 발생한 손상은 초기건조수축 및 시공미흡에 의한 손상으로 주의관찰 및 내구성 확보 차원의 보수가 필요하다.</p> | | |

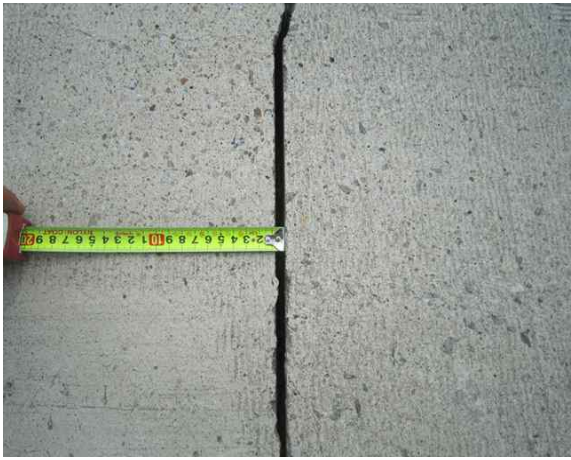
| 현 황 | 접속도로 후타재 접속부 이격 | 현 황 | 접속부 단차 |

| 구 분 | | 점검 결과 | | 조치 필요사항 |
|---|---|---|---|---|
| 점검자 의견 | | <p>서문9교(문산방향)의 주요 손상현황으로는 교면포장 접속도로 후타재 접속부 이격, 방호벽 접속부 단차, 배수시설 그레이팅 변형, 신축이음 후타재 파손, 차수관 볼트탈락, 교량받침 고정핀 미제거가 조사되었다.</p> <p>기 발생한 손상은 시공미흡에 의한 손상으로 주의관찰 및 내구성 확보 차원의 보수가 필요하다.</p> | | |

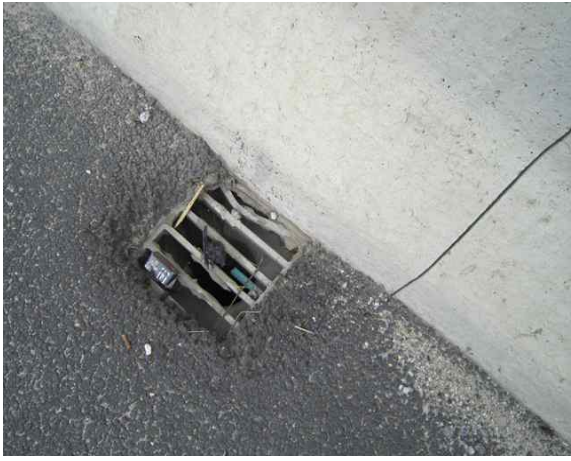
| 현 황 | 그레이팅 변형 | 현 황 | 후타재 파손 |

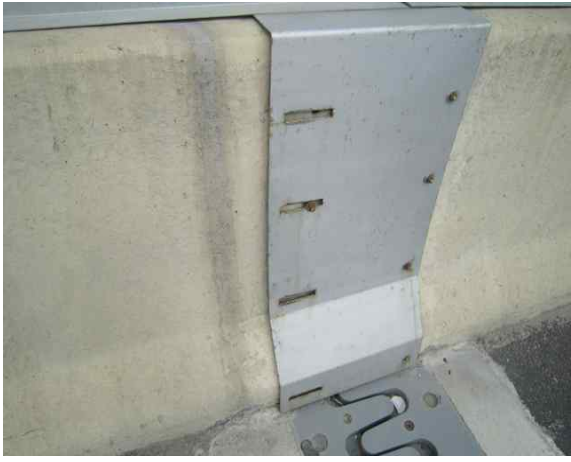
| 현 황 | 차수판 볼트탈락 | 현 황 | 고정핀 미제거 |

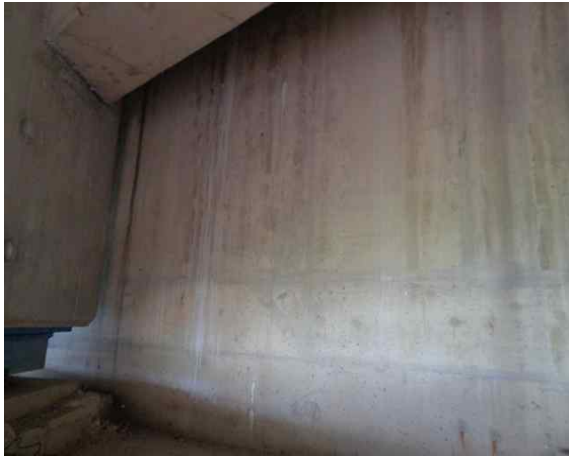
| 현 황 | 전경 | 현 황 | 균열(0.3mm이상) |

| 구 분 | | 점검 결과 | | 조치 필요사항 |
|---|---|---|---|---|
| 하<br>부<br>구<br>조 | 교 대 | <ul style="list-style-type: none"> <li>· 교대 신축이음 하부 누수가 조사됨</li> <li>· 체수가 조사됨</li> <li>· 균열(0.3mm이상)이 조사됨</li> </ul> | | 신축이음 하부<br>배수로 설치<br>정비<br>주입보수 |
| 점검자 의견 | | 서문10교(서울방향)의 주요 손상현황으로는 교면포장 포장부 망상균열, 접속부 망상균열, 접속부 이격, 방호벽 접속부 파손, 균열(0.3mm이상), 신축이음 후타재 균열, 후타재 파손, 교대 신축이음 하부 누수, 체수, 균열(0.3mm이상) 등이 조사되었다.<br>기 발생한 손상은 초기건조수축 및 시공불량에 의한 손상으로 주의관찰 및 내구성 확보 차원의 보수가 필요하다. | | |

| 구분 | | 손상내용 | 보수방안 | 손상<br>물량 | 보수<br>물량 | 단위 | 우선<br>순위 |
|---|---|---|---|---|---|---|---|
| | | 균열(0.3mm이상) | 주입보수 | 2.00 | 3.00 | m | 하자 |

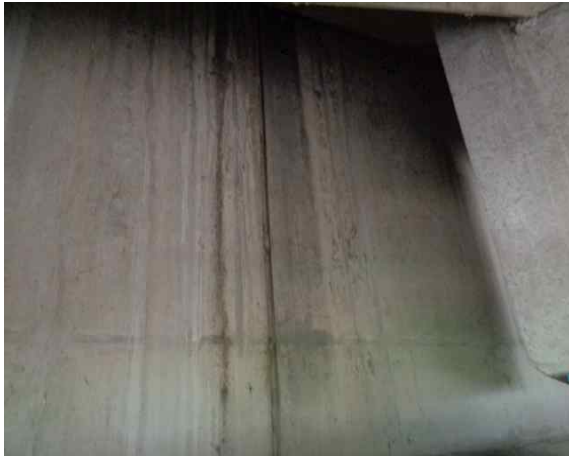
| 위 치 | 교대 서울방향 A1 | 위 치 | 교대 서울방향 A1 |

| 현 황 | 체수 | 현 황 | 신축이음 하부 누수 |

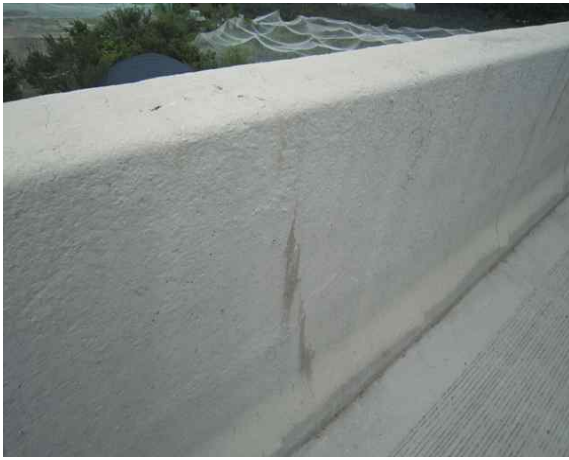
| 위 치 | 방호벽 서울방향 S2 | 위 치 | 교면포장 서울방향 S1 |

| 현 황 | 균열(0.3mm이상) | 현 황 | 접속도로 후타재 접속부 이격 |

| 구 분 | | 점검 결과 | | 조치 필요사항 |
|---|---|---|---|---|
| | 난간(방호벽) | <ul style="list-style-type: none"> <li>· 방호벽 접속부 파손이 조사됨</li> <li>· 방호벽 균열(0.3mm이상)이 조사됨</li> </ul> | | 단면보수<br>주입보수 |

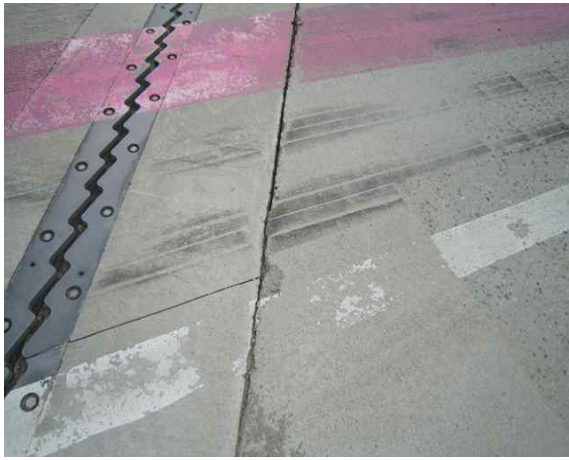
| 구 분 | | 점검 결과 | | 조치 필요사항 |
|---|---|---|---|---|
| 상<br>부<br>구<br>조 | 교면포장 | <ul style="list-style-type: none"> <li>· 포장부 망상균열이 조사됨</li> <li>· 접속도로 망상균열이 조사됨</li> <li>· 접속도로 후타재 접속부 이격이 조사됨</li> </ul> | | 표면처리<br>단면보수 |

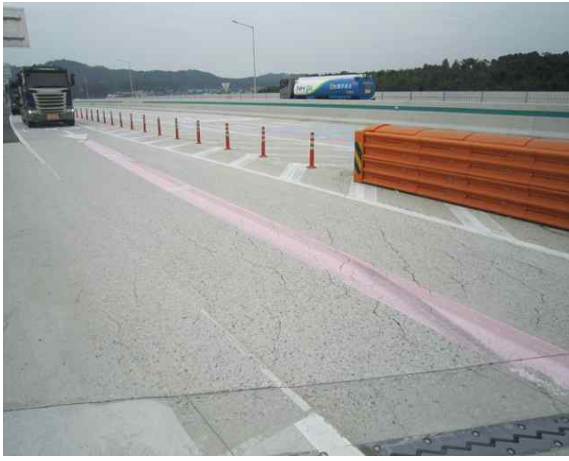
| 위 치 | 교면포장 서울방향 S2 | 위 치 | 방호벽 서울방향 S2 |

| 현 황 | 망상균열 | 현 황 | 접속부 파손 |

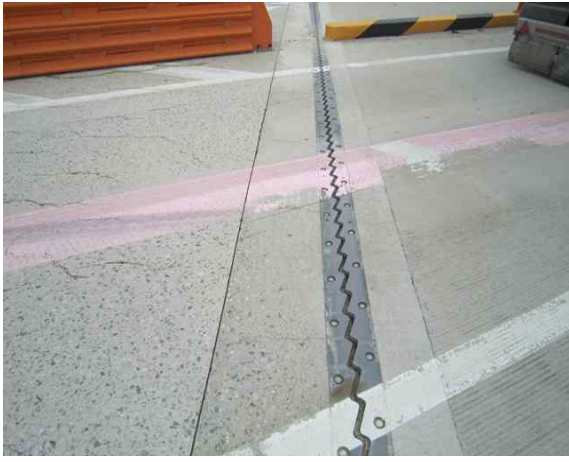
| 위 치 | 신축이음 서울방향 A2 | 위 치 | 신축이음 서울방향 A2 |

| 현 황 | 후타재 균열 | 현 황 | 후타재 파손 |

| 구 분 | | 점검 결과 | | 조치 필요사항 |
|---|---|---|---|---|
| | 신축이음 | <ul style="list-style-type: none"> <li>· 후타재 균열(0.3mm미만)이 조사됨</li> <li>· 후타재 파손이 조사됨</li> </ul> | | 표면처리<br>단면보수 |

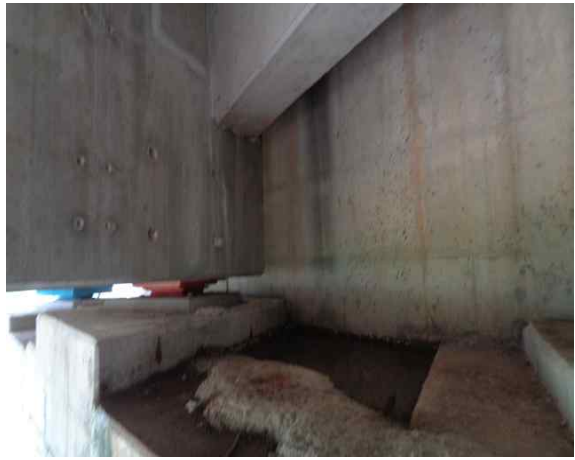
| 위 치 | 교대 문산방향 A1 | 위 치 | 교대 문산방향 A1 |

| 현 황 | 채수 | 현 황 | 신축이음 하부 누수 |

| 구 분 | | 점검 결과 | | 조치 필요사항 |
|---|---|---|---|---|
| 하<br>부<br>구<br>조 | 교 대 | · 교대 신축이음 하부 누수가 조사됨<br>· 체수가 조사됨<br>· 폐콘크리트 퇴적이 조사됨 | | 신축이음 하부<br>배수로 설치<br>정비 |

| 구분 | | 손상내용 | 보수방안 | 손상<br>물량 | 보수<br>물량 | 단위 | 우선<br>순위 |
|---|---|---|---|---|---|---|---|
| 교대 | | 신축이음 하부 누수 | 신축이음 하부<br>배수로 설치 | 4.00 | 4.00 | m | 하자 |

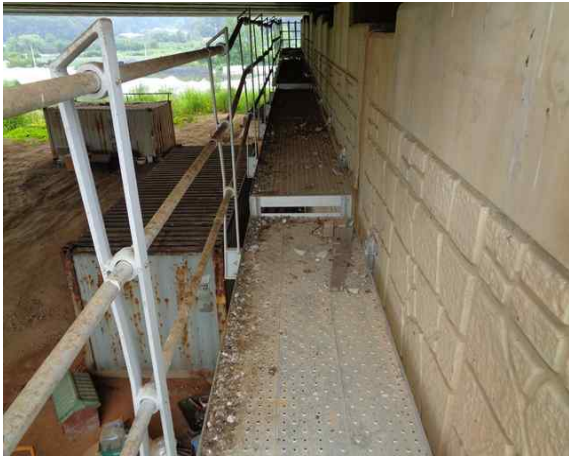
| 위 치 | 교대 문산방향 A1 | 위 치 | 교면포장 문산방향 S2 |

| 현 황 | 페콘크리트 퇴적 | 현 황 | 접속도로 후타재 접속부 이격 |

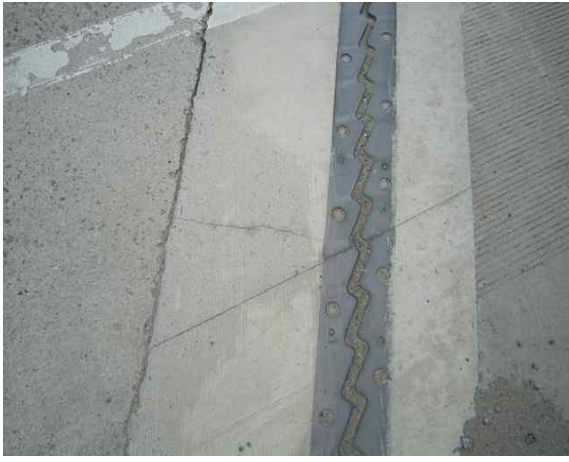
| 위 치 | 신축이음 문산방향 A1 | 위 치 | 방호벽 문산방향 A1 |

| 현 황 | 후타재 균열 | 현 황 | 접속부 파손 |

| 구 분 | | 점검 결과 | | 조치 필요사항 |
|---|---|---|---|---|
| | 신축이음 | · 후타재 균열(Cw=0.3mm미만)이 조사됨 | | 표면처리 |

| 구분 | | 손상내용 | 보수방안 | 손상<br>물량 | 보수<br>물량 | 단위 | 우선<br>순위 |
|---|---|---|---|---|---|---|---|
| 신축이음 | 후타재 | 균열(Cw=0.3mm미만) | 표면처리 | 6.00 | 2.25 | m <sup>2</sup> | 하자 |

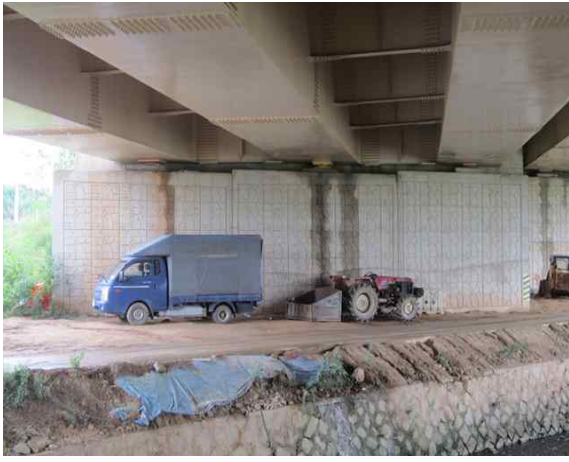
| 위 치 | 교대 문산방향 A1 | 위 치 | 바닥판하면 서울방향 S1 |

| 현 황 | 신축이음 하부 누수 | 현 황 | 균열 (0.3mm이상) |

| 구 분 | | 점검 결과 | | 조치 필요사항 |
|---|---|---|---|---|
| 하<br>부<br>구<br>조 | 교 대 | · 교대 신축이음 하부 누수 | | 신축이음 하부<br>배수로 설치 |

| 구분 | | 손상내용 | 보수방안 | 손상<br>물량 | 보수<br>물량 | 단위 | 우선<br>순위 |
|---|---|---|---|---|---|---|---|
| 교대 | | 신축이음 하부 누수 | 신축이음 하부<br>배수로 설치 | 1.00 | 1.00 | m | 하자 |

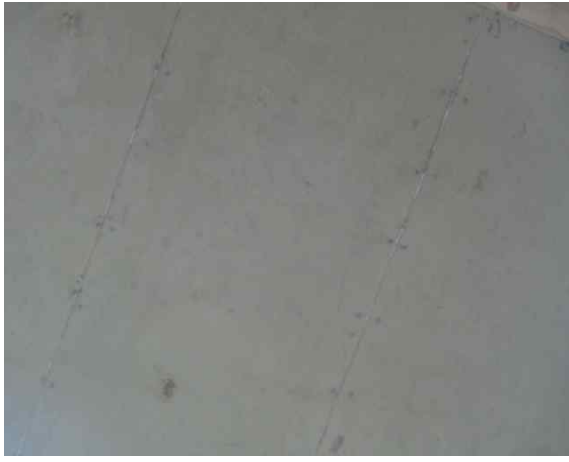
| 구 분 | | 점검 결과 | | 조치 필요사항 |
|---|---|---|---|---|
| | 바닥판 | · 균열(0.3mm이상)이 조사됨 | | 주입보수 |

| 구분 | | 손상내용 | 보수방안 | 손상<br>물량 | 보수<br>물량 | 단위 | 우선<br>순위 |
|---|---|---|---|---|---|---|---|
| 바닥판하면 | | 균열 (0.3mm이상) | 주입보수 | 4.00 | 6.00 | m | 하자 |

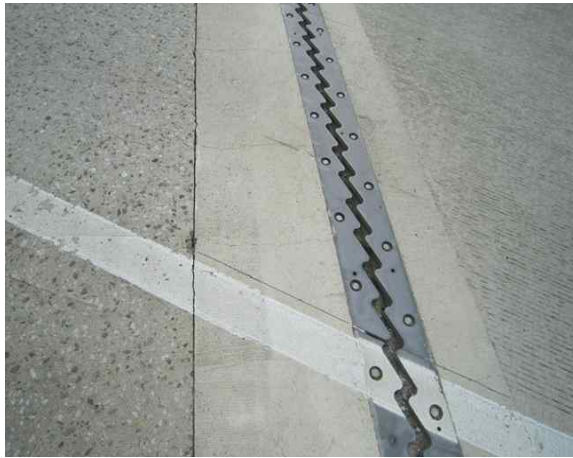
| 위 치 | 신죽이음 문산방향 A1 | 위 치 | 교면포장 문산방향 A1 |

| 현 황 | 후타재 균열(0.3mm미만) | 현 황 | 접속도로 후타재 접속부 이격 |

| 구 분 | | 점검 결과 | | 조치 필요사항 |
|---|---|---|---|---|
| | 신축이음 | <ul style="list-style-type: none"> <li>· 후타재 망상균열이 조사됨</li> <li>· 후타재 균열(0.3mm미만)이 조사됨</li> </ul> | | 표면처리 |

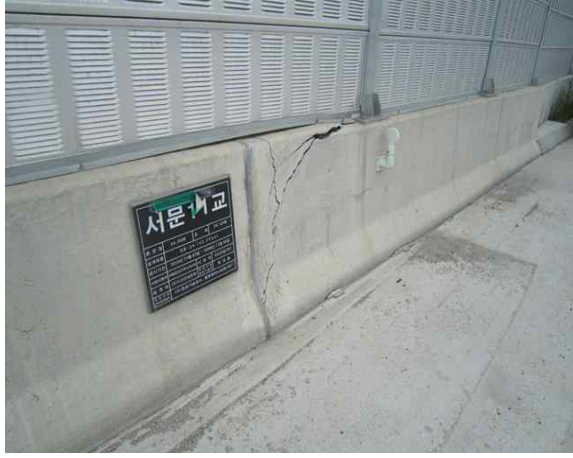
| 위 치 | 방호벽 서울방향 S1 | 위 치 | 방호벽 서울방향 S1 |

| 현 황 | 접속부 파손 | 현 황 | 균열(0.3mm미만) |

| 구 분 | | 점검 결과 | | 조치 필요사항 |
|---|---|---|---|---|
| | 난간(방호벽) | <ul style="list-style-type: none"> <li>· 방호벽 접속부 파손이 조사됨</li> <li>· 방호벽 균열(0.3mm미만)이 조사됨</li> </ul> | | 단면보수<br>표면처리 |

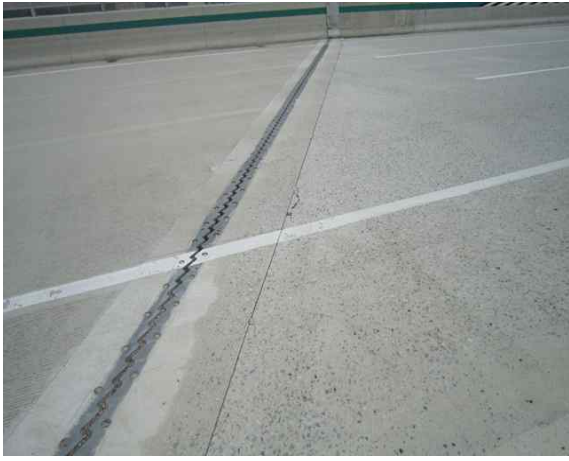
| 위 치 | 교면포장 서울방향 S1 | 위 치 | 교면포장 문산방향 S1 |

| 현 황 | 접속도로 파손 | 현 황 | 접속도로 후타재 접속부 이격 |

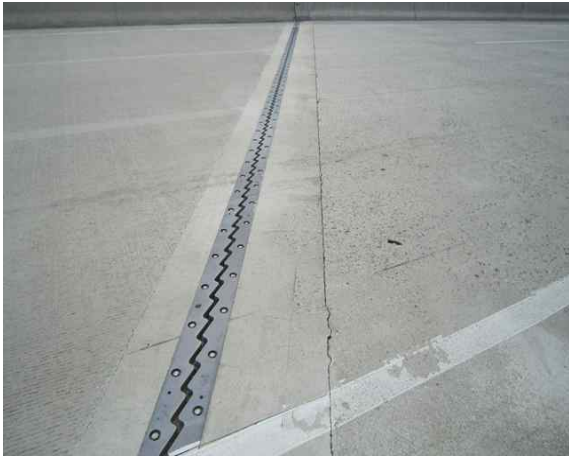
| 위 치 | 신축이음 문산방향 A2 | 위 치 | 교대 문산방향 A1 |

| 현 황 | 후타재 망상균열 | 현 황 | 신축이음 하부 누수 |

| 구 분 | | 점검 결과 | | 조치 필요사항 |
|---|---|---|---|---|
| | 신축이음 | · 후타재 망상균열이 조사됨 | | 표면처리 |

| 구분 | 손상내용 | 보수방안 | 손상<br>물량 | 보수<br>물량 | 단위 | 우선<br>순위 |
|---|---|---|---|---|---|---|
| 신축이음 | 후타재 망상균열 | 표면처리 | 3.40 | 5.10 | m <sup>2</sup> | 하자 |

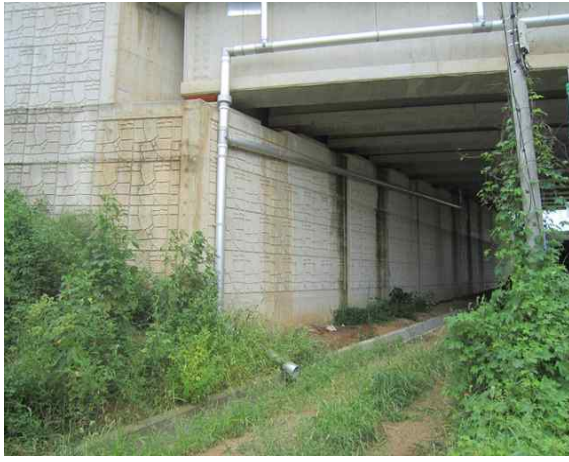
| 구 분 | | 점검 결과 | | 조치 필요사항 |
|---|---|---|---|---|
| 하<br>부<br>구<br>조 | 교 대 | · 교대 신축이음 하부 누수 | | 신축이음 하부 배수로 설치 |

| 구분 | 손상내용 | 보수방안 | 손상<br>물량 | 보수<br>물량 | 단위 | 우선<br>순위 |
|---|---|---|---|---|---|---|
| 교대 | 신축이음 하부 누수 | 신축이음 하부<br>배수로 설치 | 1.00 | 1.00 | m | 하자 |

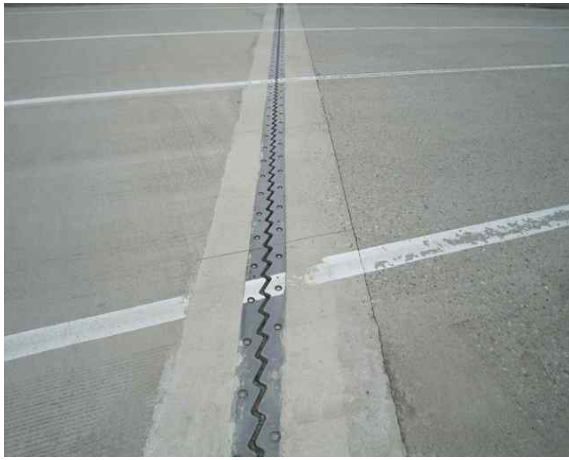
| 위 치 | 교대 서울방향 | 위 치 | 신죽이음 서울방향 A1 |

| 현 황 | 전경 | 현 황 | 후타재 균열 |

| 구분 | 손상내용 | 보수방안 | 손상<br>물량 | 보수<br>물량 | 단위 | 우선<br>순위 |
|---|---|---|---|---|---|---|
| | 후타재<br>균열(0.3mm미만) | 표면처리 | 12.00 | 4.50 | m <sup>2</sup> | 하자 |

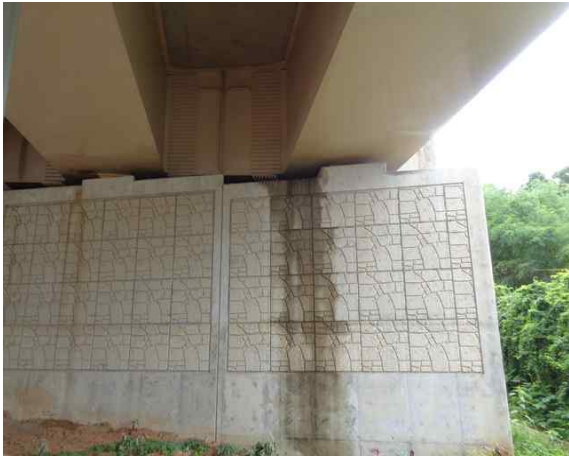
| 위 치 | 교대 서울방향 A1 | 위 치 | 방호벽 서울방향 S1 |

| 현 황 | 신죽이음 하부 누수 | 현 황 | 단차 |

| 구 분 | | 점검 결과 | | 조치 필요사항 |
|---|---|---|---|---|
| 하<br>부<br>구<br>조 | 교 대 | · 교대 신축이음 하부 누수 | | 신축이음 하부<br>배수로 설치 |

| 구분 | 손상내용 | 보수방안 | 손상<br>물량 | 보수<br>물량 | 단위 | 우선<br>순위 |
|---|---|---|---|---|---|---|
| 교대 | 신축이음 하부 누수 | 신축이음 하부<br>배수로 설치 | 5.00 | 5.00 | m | 하자 |

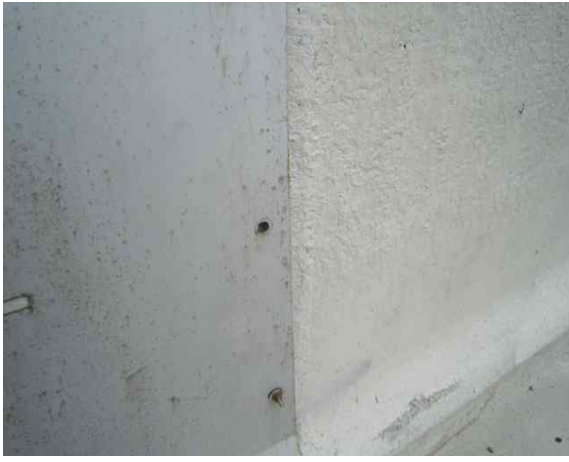
| 위 치 | 신죽이음 문산방향 A2 | 위 치 | 교면포장 문산방향 S1 |

| 현 황 | 차수판 볼트체결 불량 | 현 황 | 접속도로 후타재 접속부 이격 |

| 구 분 | | 점검 결과 | | 조치 필요사항 |
|---|---|---|---|---|
| | 신축이음 | · 차수판 볼트 체결 불량에 조사됨<br>· 후타재 균열(0.3mm미만)이 조사됨 | | 정비<br>표면처리 |
| 점검자 의견 | | 서문14교의 주요 손상현황으로는 신축이음 차수판 볼트 체결 불량에 조사되었다.<br>기 발생한 손상은 시공미흡에 의한 손상으로 주의관찰 및 내구성 확보 차원의 보수가<br>필요하다. | | |

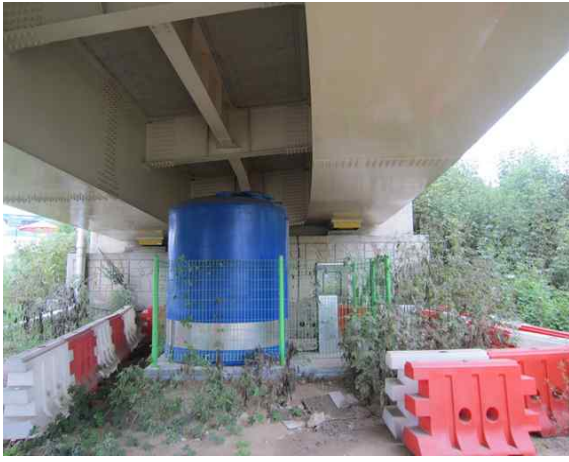
| 위 치 | 교대 전경 | 위 치 | 거터내부 |

| 현 황 | 변형 | 현 황 | 전경 |

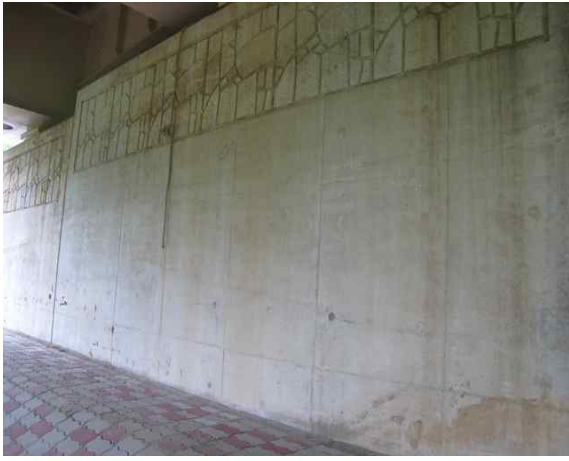
| 위 치 | 교대 A2 | 위 치 | 교대 A2 |

| 현 황 | 균열(0.3mm미만) | 현 황 | 망상균열 |

| 구 분 | | 점검 결과 | | 조치 필요사항 |
|---|---|---|---|---|
| 하<br>부<br>구<br>조 | 교 대 | · 균열(0.3mm미만)이 조사됨<br>· 망상균열이 조사됨 | | 표면처리 |
| 점검자 의견 | | 남고양교의 주요 손상현황으로는 바닥판하면 균열부백태, 교대 균열, 망상균열 등이 조사되었다.<br>기 발생한 손상은 초기건조수축 및 시공미흡으로 인한 손상으로 판단되며 주의관찰 및 내구성 확보 차원의 보수가 필요하다. | | |

| 구분 | 손상내용 | 보수방안 | 손상<br>물량 | 보수<br>물량 | 단위 | 우선<br>순위 |
|---|---|---|---|---|---|---|
| 교대 | 균열(0.3mm미만) | 표면처리 | 32.00 | 12.00 | m <sup>2</sup> | 하자 |

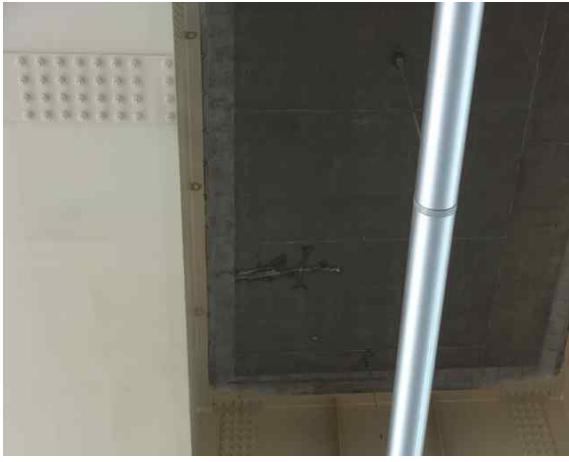
| 위 치 | 바닥판하면 S5 | 위 치 | 바닥판하면 S1 |

| 현 황 | 균열부백태 | 현 황 | 균열부백태 |

| 구 분 | | 점검 결과 | | 조치 필요사항 |
|---|---|---|---|---|
| | 바닥판 | · 균열부백태가 조사됨 | | 백태보수 |

| 구분 | 손상내용 | 보수방안 | 손상<br>물량 | 보수<br>물량 | 단위 | 우선<br>순위 |
|---|---|---|---|---|---|---|
| 바닥판하면 | 균열부백태 | 백태보수 | 17.82 | 26.73 | m <sup>2</sup> | 하자 |

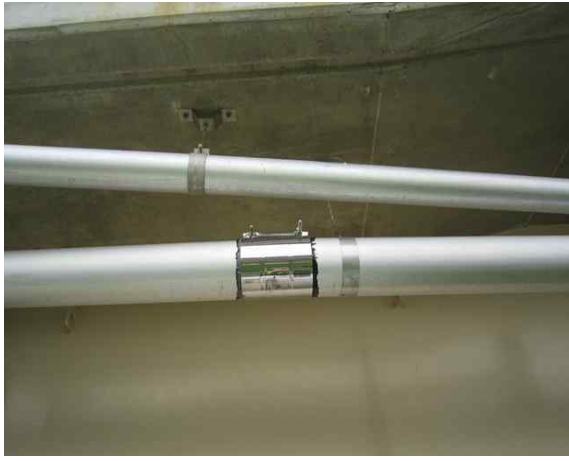
| 위 치 | 거더내부 서울방향 | 위 치 | 배수시설 배수관 서울방향 S12 |

| 현 황 | 전경 | 현 황 | 연결불량 보수 |

| 구 분 | | 점검 결과 | | 조치 필요사항 |
|---|---|---|---|---|
| 점검자 의견 | | <p>서문15교(서울방향)의 주요 손상현황으로는 바닥판하면 균열부백태, 교대 신축이음 하부 누수 등의 손상이 조사되었다.</p> <p>금회 조사시 배수시설 배수관 연결 불량량이 보수된 것이 확인되었다.</p> <p>기 발생한 손상은 초기건조수축 및 시공미흡 등에 의한 손상으로 주의관찰 및 내구성 확보 차원의 보수가 필요하다.</p> | | |

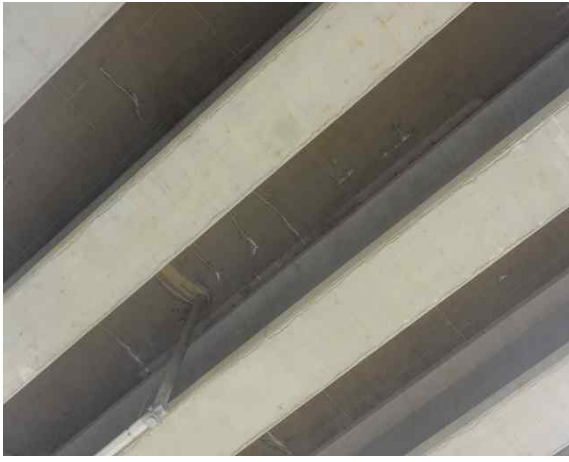
| 위 치 | 바닥판하면 서울방향 S14 | 위 치 | 교대 서울방향 A2 |

| 현 황 | 균열부 백태 | 현 황 | 신축이음 하부 누수 |

| 구 분 | | 점검 결과 | | 조치 필요사항 |
|---|---|---|---|---|
| | 바닥판 | · 균열부백태가 조사됨 | | 백태보수 |

| 구분 | 손상내용 | 보수방안 | 손상<br>물량 | 보수<br>물량 | 단위 | 우선<br>순위 |
|---|---|---|---|---|---|---|
| 바닥판하면 | 균열부백태 | 백태보수 | 8.21 | 12.32 | m <sup>2</sup> | 하자 |

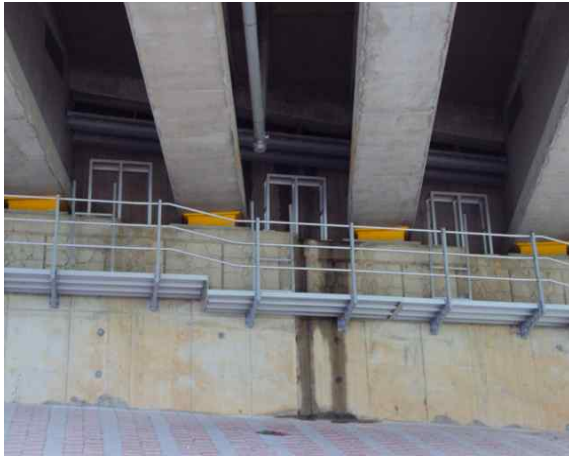
| 구 분 | | 점검 결과 | | 조치 필요사항 |
|---|---|---|---|---|
| | 교 대 | · 교대 신축이음 하부 누수가 조사됨 | | 신축이음 하부 배수로 설치 |

| 구분 | 손상내용 | 보수방안 | 손상<br>물량 | 보수<br>물량 | 단위 | 우선<br>순위 |
|---|---|---|---|---|---|---|
| 교대 | 신축이음 하부 누수 | 신축이음 하부<br>배수로 설치 | 0.50 | 0.50 | m | 하자 |

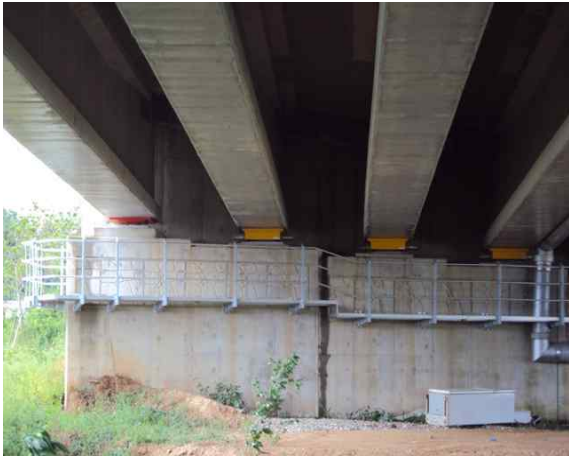
| 위 치 | 교대 문산방향 A1 | 위 치 | 바닥판하면 문산방향 S15 |

| 현 황 | 신축이음 하부 누수 | 현 황 | 균열부 백테 |

| 구 분 | | 점검 결과 | | 조치 필요사항 |
|---|---|---|---|---|
| | 교 대 | · 교대 신축이음 하부 누수 | | 신축이음 하부 배수로 설치 |
| 점검자 의견 | | <p>서문15교(문산방향)의 주요 손상현황으로는 바닥판하면 균열부백태, 교대 신축이음 하부 누수 등의 손상이 조사되었다.</p> <p>기 발생한 손상은 초기건조수축 및 시공미흡 등에 의한 손상으로 주의관찰 및 내구성 확보 차원의 보수가 필요하다.</p> | | |

| 구분 | 손상내용 | 보수방안 | 손상<br>물량 | 보수<br>물량 | 단위 | 우선<br>순위 |
|---|---|---|---|---|---|---|
| 교대 | 신축이음 하부<br>누수 | 신축이음 하부<br>배수로 설치 | 0.5 | 0.5 | m | 하자 |

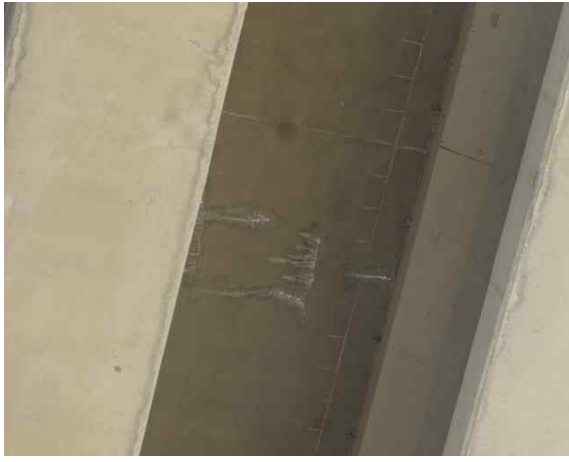
| 구 분 | | 점검 결과 | | 조치 필요사항 |
|---|---|---|---|---|
| | 바닥판 | · 균열부백태가 조사됨 | | 백태보수 |

| 구분 | 손상내용 | 보수방안 | 손상<br>물량 | 보수<br>물량 | 단위 | 우선<br>순위 |
|---|---|---|---|---|---|---|
| 바닥판하면 | 균열부백태 | 백태보수 | 8.21 | 12.32 | m <sup>2</sup> | 하자 |

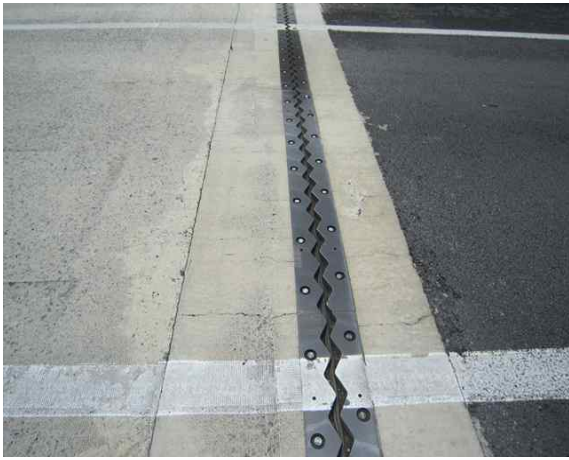
| 위 치 | 신축이음 A1 | 위 치 | 신축이음 A1 |
| 현 황 | 후타재 균열(CW=0.3mm미만) | 현 황 | 후타재 파손 |

| 구 분 | | 점검 결과 | | 조치 필요사항 |
|---|---|---|---|---|
| | 신축이음 | · 차수판 볼트체결 불량여부 조사됨<br>· 후타재 균열(0.3mm미만)이 조사됨<br>· 후타재 파손여부 조사됨 | | 정비<br>표면처리<br>단면보수 |

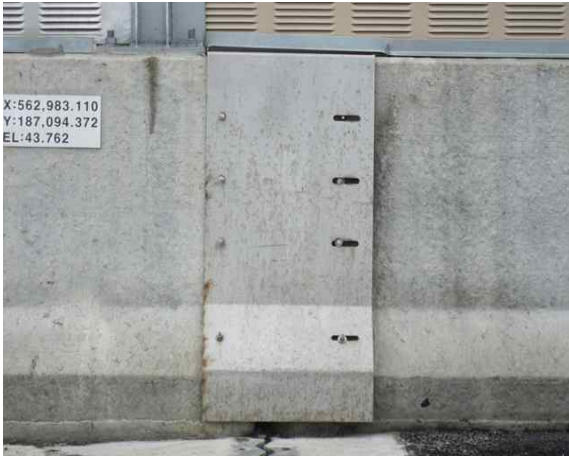
| 위 치 | 신축이음 A1 | 위 치 | 교대 A2 |
| 현 황 | 차수판 볼트체결 불량 | 현 황 | 토사 및 폐콘크리트 퇴적 |

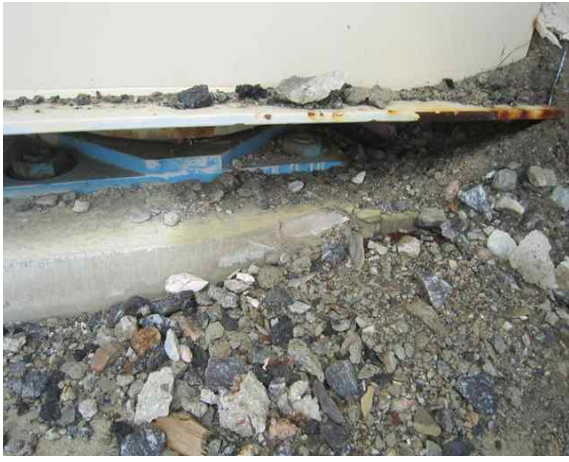
| 위 치 | 교량받침 A2 | 위 치 | 교량받침 A2 |
| 현 황 | 무수축물탈 파손 | 현 황 | Plate 부식 |

| 구 분 | | 점검 결과 | | 조치 필요사항 |
|---|---|---|---|---|
| | 교량받침 | · 무수축물탈 파손여부 조사됨<br>· Plate부식여부 조사됨 | | 단면보수<br>재도장 |

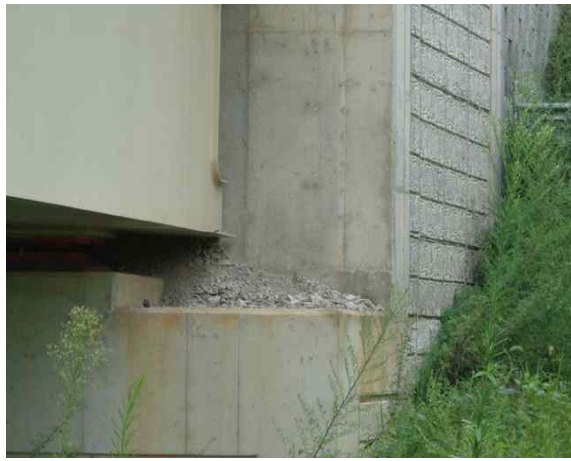
| 위 치 | 교대 A1 | 위 치 | 교대 A2 |
| 현 황 | 전경 | 현 황 | 폐콘크리트 퇴적 |

| 구 분 | | 점검 결과 | | 조치 필요사항 |
|---|---|---|---|---|
| 점검자 의견 | | 교양분기점 11교의 주요 손상현황으로는 교대 폐콘크리트 퇴적 등의 손상이 조사되었다.<br>기 발생한 손상은 시공미흡에 의한 손상으로 주의관찰 및 내구성 확보 차원의 보수가<br>필요하며, 배수시설의 현재 손상 등 상태는 양호하나 포장부의 원활한 배수를 위하여<br>주기적인 정비가 요망된다. | | |

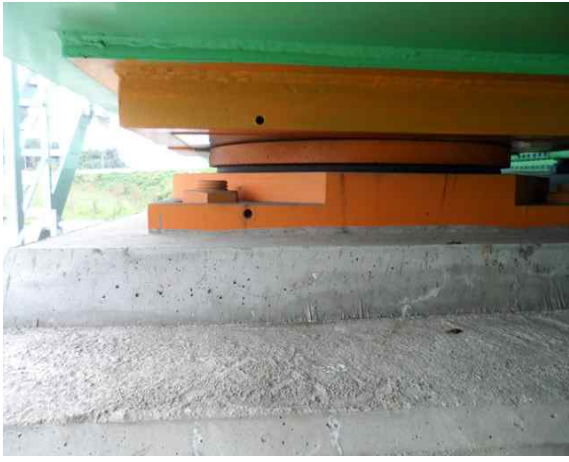
| 위 치 | 교량받침 P2 | 위 치 | 교량받침 P2 |
| 현 황 | 몰탈 균열(CW=0.3mm미만) | 현 황 | 몰탈 파손 |

| 구 분 | | 점검 결과 | | 조치 필요사항 |
|---|---|---|---|---|
| 점검자 의견 | | <p>원당천(R-A)교(퇴계원방향 확장부)의 주요 손상현황으로는 교량받침 받침물탈 균열, 몰탈파손 등의 손상이 조사되었다.</p> <p>기 발생한 손상은 초기건조수축에 의한 손상으로, 주의관찰 및 내구성 확보 차원의 보수가 필요하다,</p> | | |

| 구 분 | | 점검 결과 | | 조치 필요사항 |
|---|---|---|---|---|
| | 교량받침 | · 받침물탈 균열(Cw=0.3mm미만)이 조사됨<br>· 몰탈파손이 조사됨 | | 표면처리<br>단면보수 |

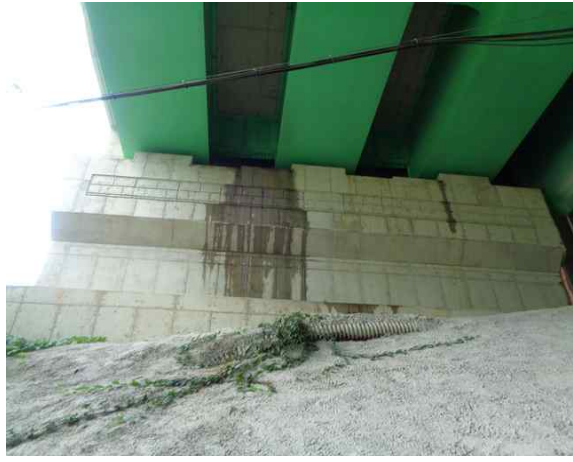
| 현 황 | 전경 | 현 황 | 신축이음 하부 누수 |

| 구 분 | | 점검 결과 | | 조치 필요사항 |
|---|---|---|---|---|
| 하<br>부<br>구<br>조 | 교 대 | · 교대 신축이음 하부 누수 | | 신축이음 하부 배수로 설치 |
| 점검자 의견 | | <p>성사1교(부천방향 확장부)의 주요 손상현황으로는 교대 신축이음 하부 누수 등이 조사되었다.</p> <p>기 발생한 손상은 초기건조수축으로 판단되며, 주의관찰 및 내구성 확보 차원의 보수를 실시하여 유지관리하는 것이 바람직하다.</p> | | |

| 구분 | 손상내용 | 보수방안 | 손상<br>물량 | 보수<br>물량 | 단위 | 우선<br>순위 |
|---|---|---|---|---|---|---|
| 교대 | 신축이음 하부 누수 | 신축이음 하부<br>배수로 설치 | 0.5 | 0.5 | m | 하자 |

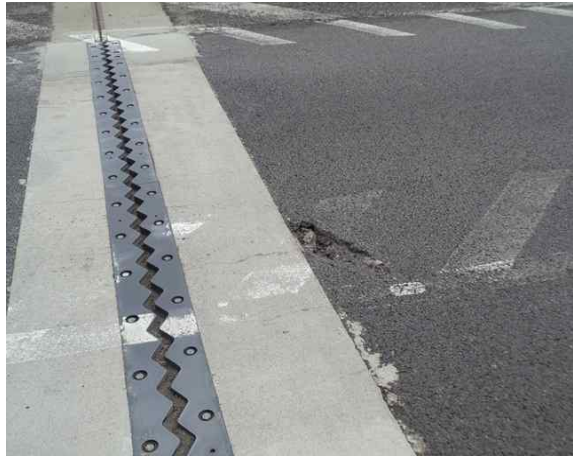
| 위 치 | 거더외부 | 위 치 | 교면포장 S2 |

| 현 황 | 전경 | 현 황 | 접속도로 아스콘 파손 |

| 구 분 | | 점검 결과 | | 조치 필요사항 |
|---|---|---|---|---|
| 점검자 의견 | | <p>성사1교(퇴계원방향 확장부)의 주요 손상현황으로는 교면포장 접속도로 아스콘 파손이 조사되었다.</p> <p>기 발생한 손상은 초기건조수축 및 시공미흡에 의한 손상으로, 주의관찰 및 내구성 확보 차원의 보수가 필요하다. 배수시설의 현재 손상 등 상태는 양호하나 포장부의 원활한 배수를 위하여 주기적인 정비가 요망된다.</p> | | |

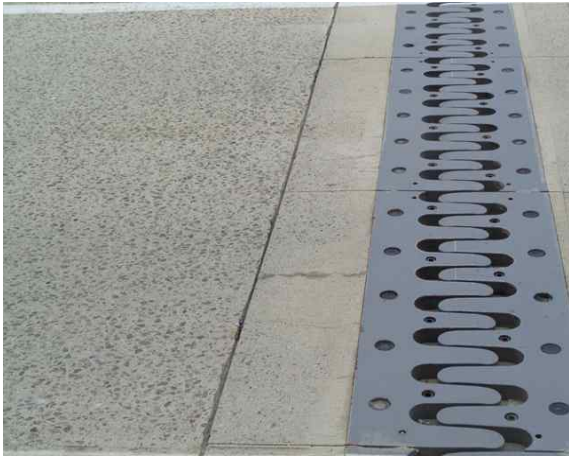
| 위 치 | 신축이음 서울방향 A2 | 위 치 | 신축이음 서울방향 A2 |

| 현 황 | 후타재 균열 | 현 황 | 후타재 파손 |

| 구 분 | | 점검 결과 | | 조치 필요사항 |
|---|---|---|---|---|
| | 신축이음 | · 후타재 균열(Cw=0.3mm미만)이 조사됨<br>· 후타재 파손이 조사됨 | | 표면처리<br>단면보수 |

| 구분 | | 손상내용 | 보수방안 | 손상<br>물량 | 보수<br>물량 | 단위 | 우선<br>순위 |
|---|---|---|---|---|---|---|---|
| 신축이음 | 후타재 | 균열 (Cw=0.3㎜미만) | 표면처리 | 7.20 | 2.70 | ㎡ | 하자 |

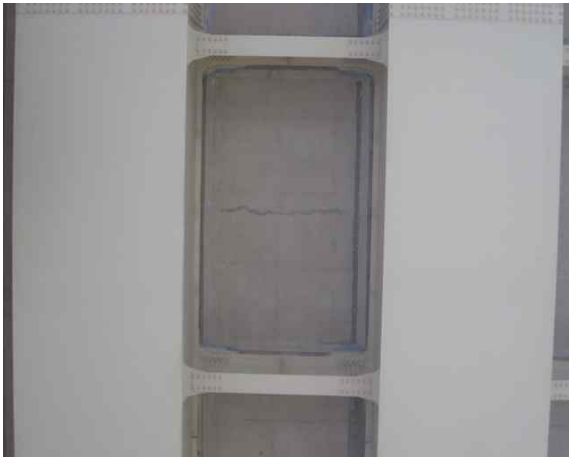
| 위 치 | 바닥판하면 서울방향 S8 | 위 치 | 거더외부 서울방향 S3 |

| 현 황 | 보수부균열부백태 | 현 황 | 균열부백태 |

| 구 분 | | 점검 결과 | | 조치 필요사항 |
|---|---|---|---|---|
| | 바닥판 | · 보수부균열부백태가 조사됨 | | 백태보수 |

| 구분 | | 손상내용 | 보수방안 | 손상<br>물량 | 보수<br>물량 | 단위 | 우선<br>순위 |
|---|---|---|---|---|---|---|---|
| 바닥판하면 | | 보수부균열부백태 | 백태보수 | 8.00 | 12.00 | ㎡ | 하자 |

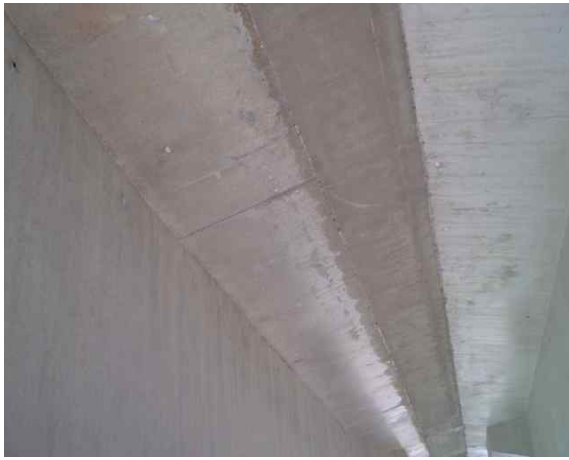
| 구 분 | | 점검 결과 | | 조치 필요사항 |
|---|---|---|---|---|
| | 거 더 | · 거더외부 균열부백태가 조사됨 | | 백태보수 |

| 구분 | | 손상내용 | 보수방안 | 손상<br>물량 | 보수<br>물량 | 단위 | 우선<br>순위 |
|---|---|---|---|---|---|---|---|
| 거더외부 | | 균열부백태 | 백태보수 | 0.60 | 0.90 | ㎡ | 하자 |

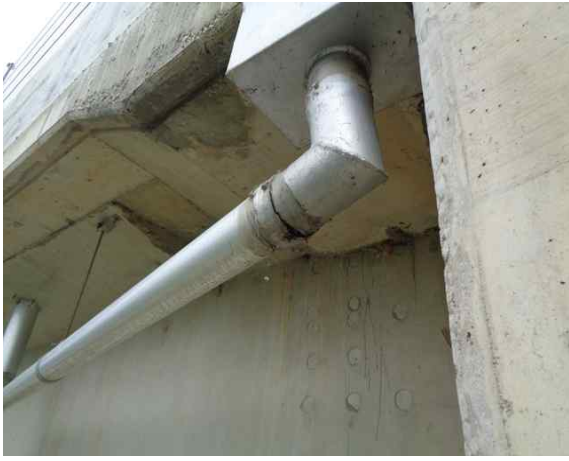
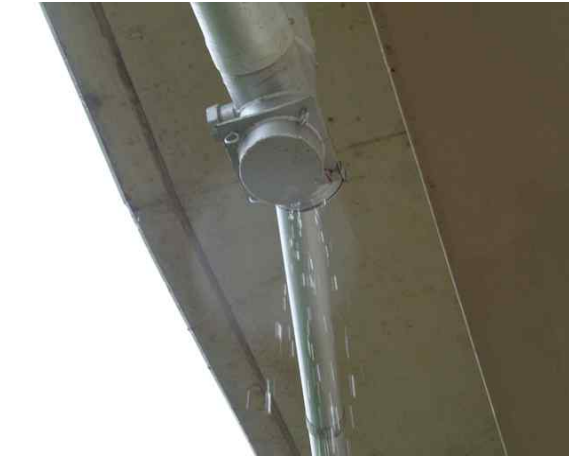
| 위 치 | 배수시설 서울방향 A1 | 위 치 | 배수시설 서울방향 A2 |
| 현 황 | 배수관 이음부 누수 | 현 황 | 배수관 이음부 누수 |

| 구 분 | | 점검 결과 | | 조치 필요사항 |
|---|---|---|---|---|
| | 배수시설 | · 배수관 이음부 누수가 조사됨<br>· 배수관 월류가 조사됨 | | 실링보수<br>집수구 확장 |

| 구분 | | 손상내용 | 보수방안 | 손상<br>물량 | 보수<br>물량 | 단위 | 우선<br>순위 |
|---|---|---|---|---|---|---|---|
| 배수시설 | | 배수관이음부누수 | 실링보수 | 3.00 | 3.00 | EA | 하자 |

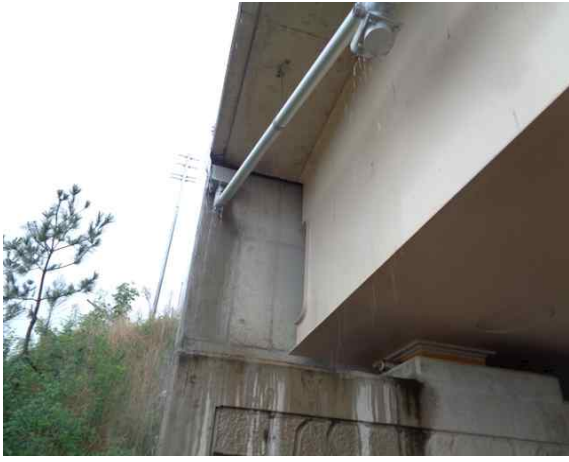
| 위 치 | 배수시설 서울방향 A2 | 위 치 | 교대 서울방향 A2 |

| 현 황 | 배수관 월류 | 현 황 | 교대 신축이음 하부 누수 |

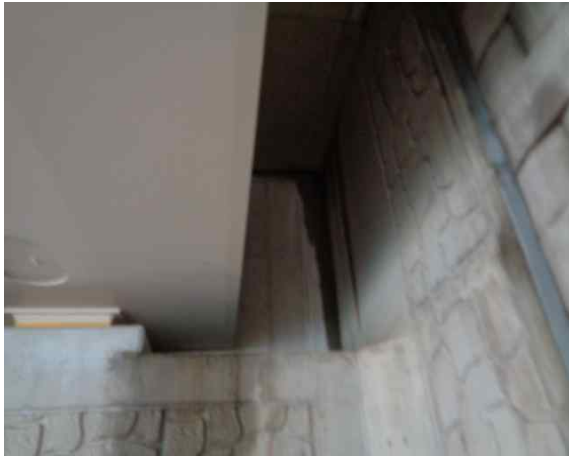
| 구 분 | | 점검 결과 | | 조치 필요사항 |
|---|---|---|---|---|
| 하<br>부<br>구<br>조 | 교 대 | · 교대 신축이음 하부 누수가 조사됨 | | 신축이음 하부<br>배수로설치 |

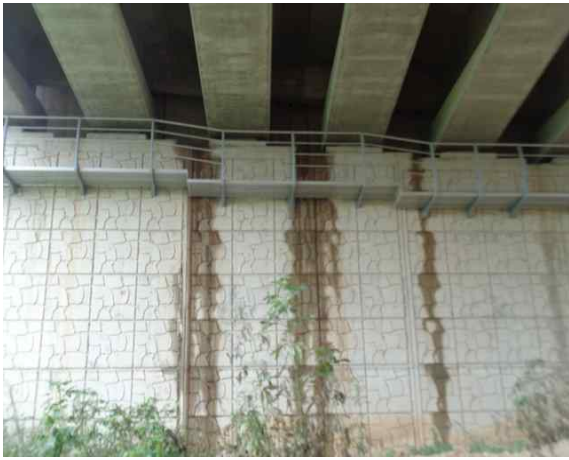
| 위 치 | 교대 서울방향 A1 | 위 치 | 배수시설 문산방향 A2 |

| 현 황 | 신축이음 하부 누수 | 현 황 | 배수관 월류 |

| 구 분 | | 점검 결과 | | 조치 필요사항 |
|---|---|---|---|---|
| 하<br>부<br>구<br>조 | 교 대 | · 교대 신축이음 하부 누수가 조사됨 | | 신축이음 하부<br>배수로 설치 |

| 구분 | | 손상내용 | 보수방안 | 손상<br>물량 | 보수<br>물량 | 단위 | 우선<br>순위 |
|---|---|---|---|---|---|---|---|
| 교대 | | 신축이음하부누수 | 신축이음 하부<br>배수로 설치 | 2.00 | 2.00 | EA | 하자 |

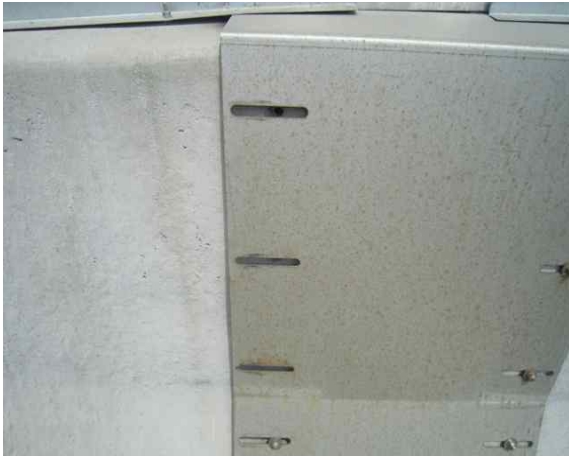
| 위 치 | 신축이음 문산방향 P3 | 위 치 | 신축이음 문산방향 A1 |

| 현 황 | 차수관 볼트탈락 | 현 황 | 후타재 파손 |

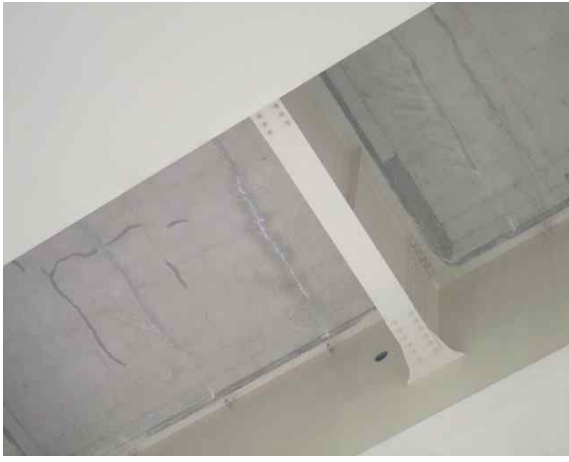
| 위 치 | 바닥판하면 문산방향 S6 | 위 치 | 바닥판하면 문산방향 S5 |

| 현 황 | 보수부균열부백태 | 현 황 | 보수부균열부백태 일부보수됨 |

| 구 분 | | 점검 결과 | | 조치 필요사항 |
|---|---|---|---|---|
| | 바닥판 | · 보수부균열부백태가 조사됨<br>· 보수부균열부백태가 일부 보수됨 | | 백태보수<br>주의관찰 |

| 구분 | | 손상내용 | 보수방안 | 손상<br>물량 | 보수<br>물량 | 단위 | 우선<br>순위 |
|---|---|---|---|---|---|---|---|
| 바닥판하면 | | 보수부균열부백태 | 백태보수 | 1.80 | 2.70 | m <sup>2</sup> | 하자 |

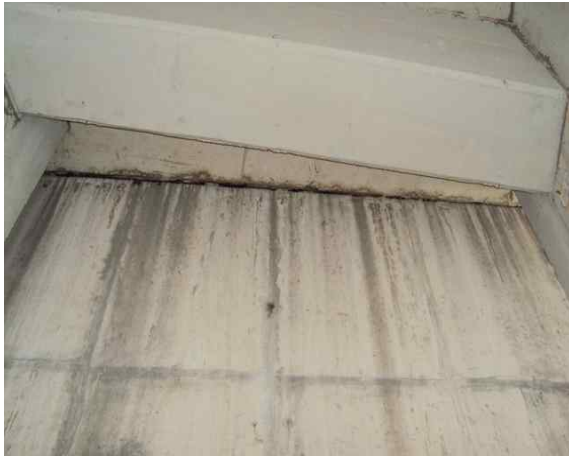
| 위 치 | 교대 서울방향 | 위 치 | 교대 서울방향 A2 |

| 현 황 | 전경 | 현 황 | 신축이음 하부 누수 |

| 구 분 | | 점검 결과 | | 조치 필요사항 |
|---|---|---|---|---|
| 하<br>부<br>구<br>조 | 교 대 | · 신축이음하부 누수가 조사됨 | | 신축이음 하부 배수로 설치 |

| 구분 | 손상내용 | 보수방안 | 손상<br>물량 | 보수<br>물량 | 단위 | 우선<br>순위 |
|---|---|---|---|---|---|---|
| 교대 | 신축이음하부누수 | 신축이음 하부<br>배수로 설치 | 6.60 | 6.60 | m | 하자 |

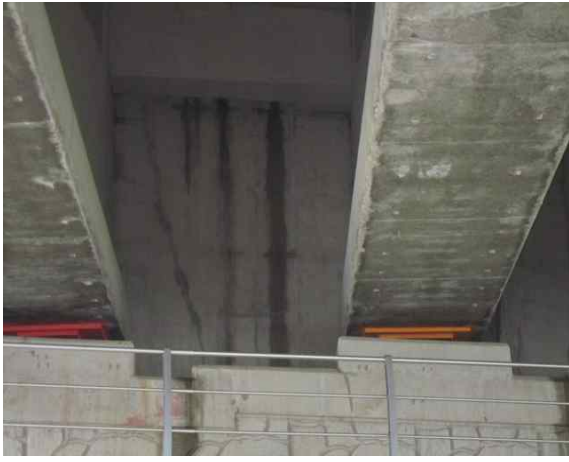
| 위 치 | 교대 서울방향 A1 | 위 치 | 교량받침 서울방향 A1 |

| 현 황 | 신축이음 하부 누수 | 현 황 | 탄성고무배부름 |

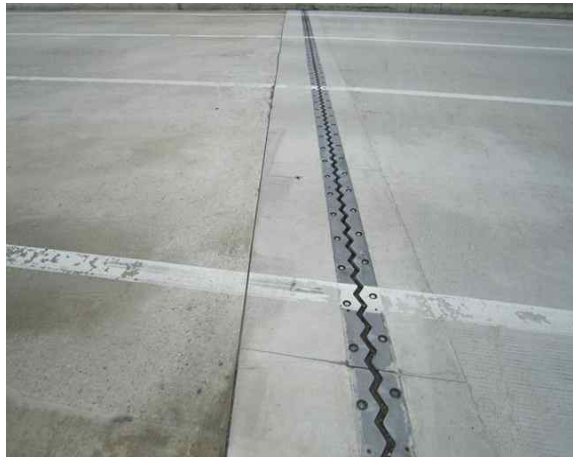
| 위 치 | 거더 및 교대 문산방향 | 위 치 | 신축이음 문산방향 A1 |

| 현 황 | 전경 | 현 황 | 후타재 균열 |

| 구 분 | | 점검 결과 | | 조치 필요사항 |
|---|---|---|---|---|
| | 신축이음 | · 후타재 균열이 조사됨<br>· 차수판 볼트 탈락이 조사됨 | | 표면처리<br>정비 |

| 구분 | 손상내용 | 보수방안 | 손상<br>물량 | 보수<br>물량 | 단위 | 우선<br>순위 |
|---|---|---|---|---|---|---|
| 신축이음 | 후타재 균열<br>(cw=0.3mm미만) | 표면처리 | 24.00 | 9.00 | m <sup>2</sup> | |

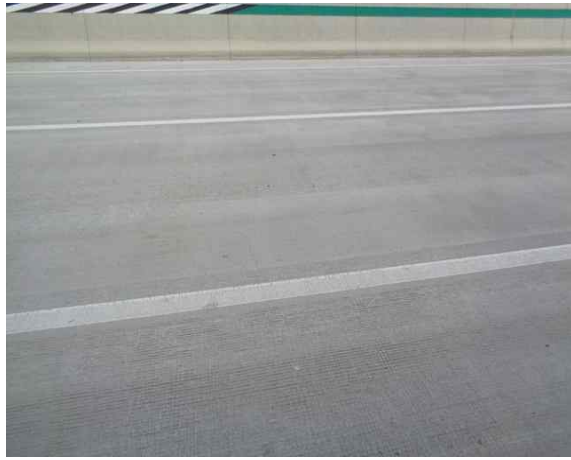
| 위 치 | 바닥판하면 서울방향 | 위 치 | 교면포장 서울방향 S1 |

| 현 황 | 전경 | 현 황 | 망상균열 |

| 구 분 | | 점검 결과 | | 조치 필요사항 |
|---|---|---|---|---|
| 상<br>부<br>구<br>조 | 교면포장 | · 망상균열이 조사됨 | | 표면처리 |
| 점검자 의견 | | <p>장진천2교(서울)의 주요손상으로는 교면포장 망상균열, 방호벽 파손, 바닥판하면 물끊기홈 미제거, 교대 신축이음 하부 누수, 균열부백태 등이 조사되었다.</p> <p>기 발생한 손상은 초기건조수축 및 시공미흡 등에 의한 손상으로 판단되며 주의관찰 및 내구성 확보차원의 보수가 필요하다.</p> | | |

| 구분 | 손상내용 | 보수방안 | 손상<br>물량 | 보수<br>물량 | 단위 | 우선<br>순위 |
|---|---|---|---|---|---|---|
| 교면포장 | 망상균열 | 표면처리 | 24.00 | 36.00 | m <sup>2</sup> | 하자 |

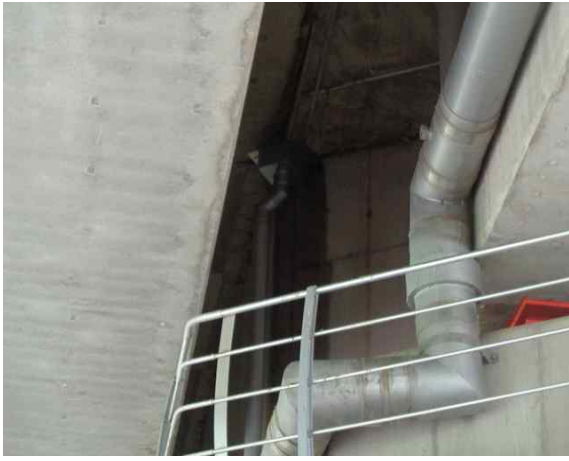
| 위 치 | 교대 문산방향 A2 | 위 치 | 교대 문산방향 A1 |

| 현 황 | 신축이음하부 누수 | 현 황 | 균열부백태 |

| 구 분 | | 점검 결과 | | 조치 필요사항 |
|---|---|---|---|---|
| 하<br>부<br>구<br>조 | 교 대 | · 균열부백태가 조사됨<br>· 신축이음하부 누수가 조사됨 | | 백태보수<br>신축이음 하부<br>배수로 설치 |
| 점검자 의견 | | <p>장진천2교(문산)의 주요 손상현황으로는 교량받침 스톱퍼간섭, 받침콘크리트 보수부 들뜸, 교대 신축이음하부 누수, 균열부백태 등이 조사되었다.</p> <p>기 발생한 손상은 초기건조수축 및 시공미흡 등에 의한 손상으로 판단되며, 주의관찰 및 내구성 확보 차원의 보수가 필요하다.</p> | | |

| 구분 | 손상내용 | 보수방안 | 손상<br>물량 | 보수<br>물량 | 단위 | 우선<br>순위 |
|---|---|---|---|---|---|---|
| | 신축이음하부 누수 | 신축이음 하부<br>배수로 설치 | 2.00 | 2.00 | m | 하자 |

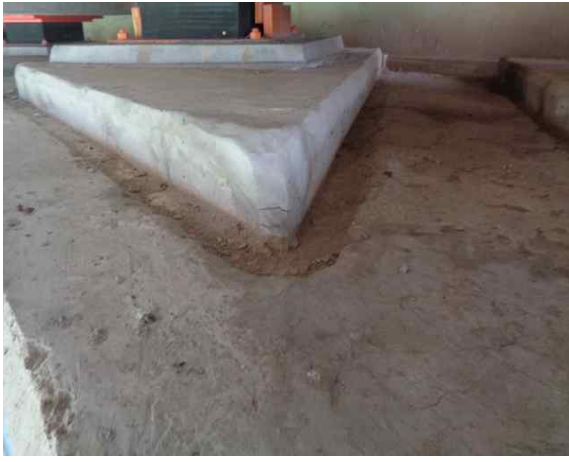
| 위 치 | 교량받침 문산방향 A2 | 위 치 | 교량받침 문산방향 A1 |

| 현 황 | 보수부 들뜸 | 현 황 | 스토퍼간섭 |

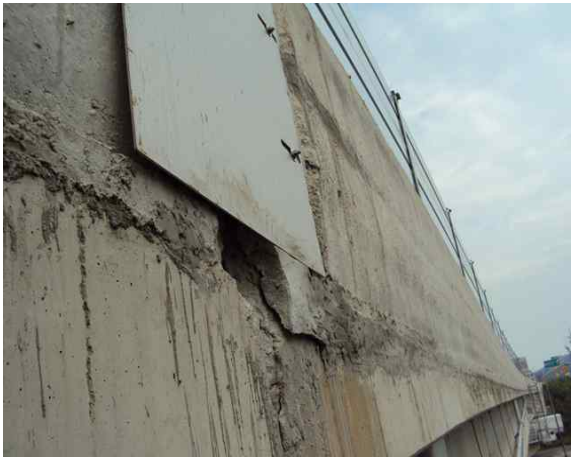
| 위 치 | 바닥판하면 S1 | 위 치 | 배수시설 A1 |

| 현 황 | 파손 | 현 황 | 배수관 누수 |

| 구 분 | | 점검 결과 | | 조치 필요사항 |
|---|---|---|---|---|
| 점검자 의견 | | <p>대원2교는 주요 손상현황으로는 바닥판하면 파손, 배수시설 배수관 누수, 교대 신축이음 하부 누수, 균열부백태 및 백태, 체수 등이 조사되었다.</p> <p>기 발생한 손상은 초기건조수축, 시공미흡에 의한 손상으로 주의관찰 및 내구성 확보 차원의 보수가 필요하다.</p> | | |
