시설물정기안전점검용역  
서울문산고속도로

**서울문산고속도로 시설물 정기안전점검용역**

**보 고 서**

**< 교 량 편 >**

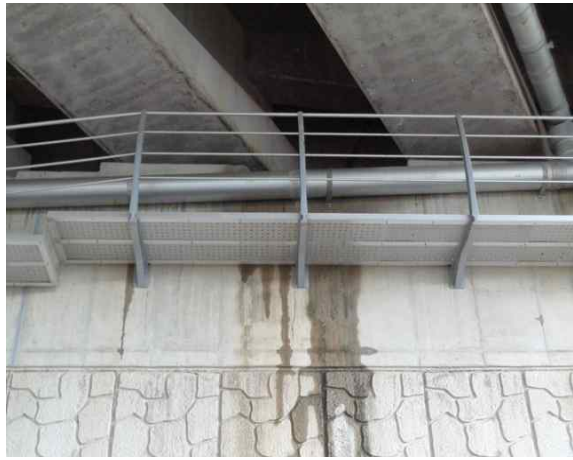
| 위 치 | 바닥판하면 S1 | 위 치 | 배수시설 A1 |

| 현 황 | 파손 | 현 황 | 배수관 누수 |

| 구 분 | | 점검 결과 | | 조치 필요사항 |
|---|---|---|---|---|
| | 배수시설 | · 배수관 누수가 조사됨 | | 정비 |

| 구분 | 손상내용 | 보수방안 | 손상<br>물량 | 보수<br>물량 | 단위 | 우선<br>순위 |
|---|---|---|---|---|---|---|
| 배수시설 | 배수관 누수 | 정비 | 2.00 | 2.00 | EA | 하자 |

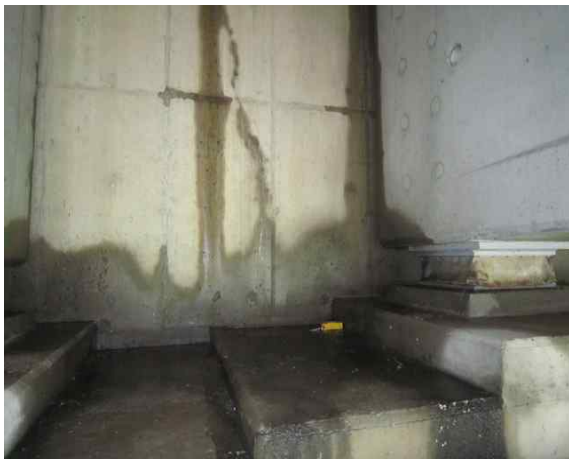
| 위 치 | 교각 서울방향 | 위 치 | 교대 서울방향 A1 |

| 현 황 | 전경 | 현 황 | 신축이음하부 누수 |

| 구 분 | | 점검 결과 | | 조치 필요사항 |
|---|---|---|---|---|
| 하<br>부<br>구<br>조 | 교 대 | · 교대 신축이음 하부 누수가 조사됨 | | 신축이음 하부<br>배수로 설치 |
| 점검자 의견 | | <p>신공릉천교(서울)의 주요 손상현황으로는 배수시설 배수관 접합부 누수, 방호벽 균열부백태, 교량받침 받침물탈 균열, 받침물탈 파손, 교대 신축이음 하부 누수 등의 손상이 조사되었다.</p> <p>기 발생한 손상은 초기건조수축, 시공미흡 및 외부충격 의한 손상으로 판단되며 주의관찰 및 내구성 확보 차원의 보수가 필요하다.</p> | | |

| 구분 | 손상내용 | 보수방안 | 손상<br>물량 | 보수<br>물량 | 단위 | 우선<br>순위 |
|---|---|---|---|---|---|---|
| 교대 | 신축이음하부 누수 | 신축이음 하부<br>배수로 설치 | 1.50 | 1.50 | m | 하자 |

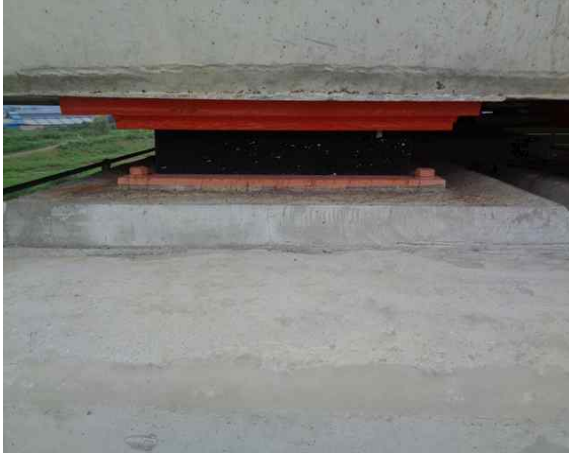
| 위 치 | 교량받침 서울방향 P6 | 위 치 | 교량받침 서울방향 P6 |

| 현 황 | 받침몰탈 균열(CW=0.3mm미만) | 현 황 | 받침몰탈 파손 |

| 구 분 | | 점검 결과 | | 조치 필요사항 |
|---|---|---|---|---|
| | 교량받침 | · 받침물탈 균열(Cw=0.3mm미만)이 조사됨<br>· 받침물탈 파손이 조사됨 | | 표면처리<br>단면보수 |

| 구분 | 손상내용 | 보수방안 | 손상<br>물량 | 보수<br>물량 | 단위 | 우선<br>순위 |
|---|---|---|---|---|---|---|
| 교량받침 | 받침물탈<br>균열(Cw=0.3mm미만) | 표면처리 | 1.10 | 0.41 | m <sup>2</sup> | 하자 |

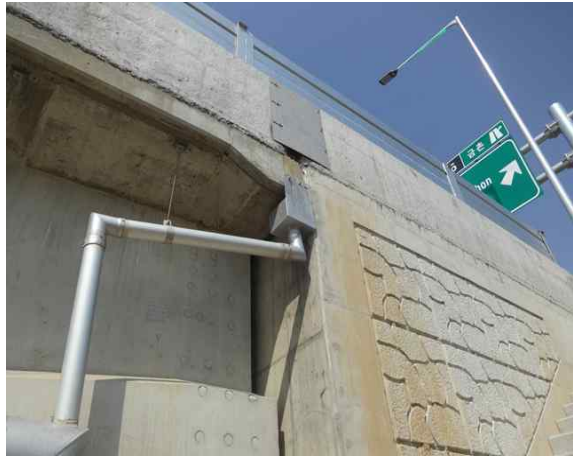
| 위 치 | 교각 문산방향 | 위 치 | 배수시설 배수관 S08 |

| 현 황 | 전경 | 현 황 | 배수관 불량 |

| 구 분 | | 점검 결과 | | 조치 필요사항 |
|---|---|---|---|---|
| 점검자 의견 | | <p>신공릉천교(문산) 주요 현황으로는 배수시설 배수관 불량, 교대 신축이음 하부 누수, 법면 토사유실이 조사되었다.</p> <p>기 발생한 손상은 시공미흡에 의한 손상으로 판단되며 주의관찰 및 내구성 확보 차원의 보수가 필요하다.</p> | | |

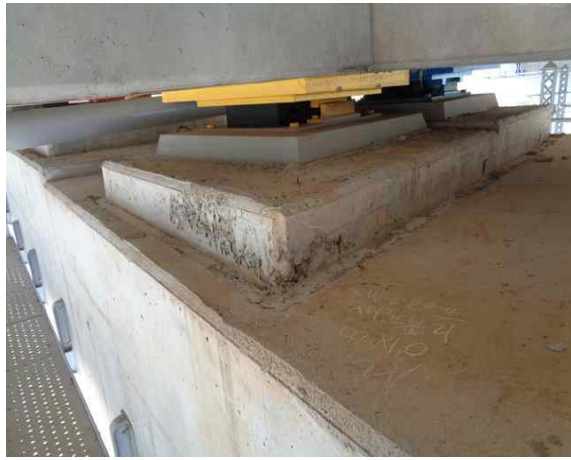
| 위 치 | 교각 | 위 치 | 교량반침 P5 |

| 현 황 | 전경 | 현 황 | 반침콘크리트재료분리 |

| 구 분 | | 점검 결과 | | 조치 필요사항 |
|---|---|---|---|---|
| 점검자 의견 | | <p>금촌3교의 주요 손상현황으로는 교량받침 받침콘크리트 재료분리, 바닥판하면 파손 및 철근노출, 교대 균열(Cw=0.3mm이상), 백태, 교각 백태가 조사되었다.</p> <p>기 발생한 손상은 초기건조수축, 시공미흡 및 외부충격에 의한 손상으로 판단되며 주의 관찰 및 내구성 확보차원의 보수가 필요하다.</p> | | |

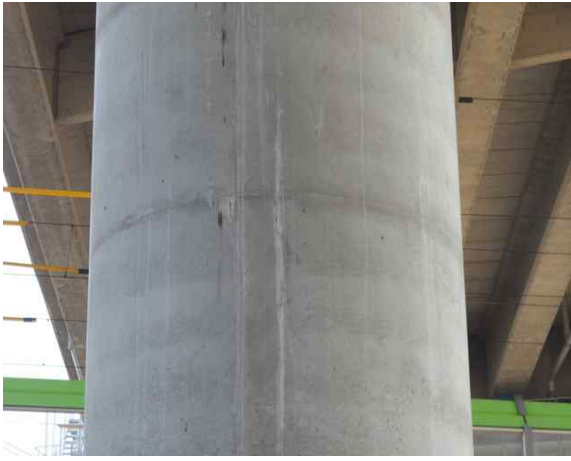
| 위 치 | 교각 P6 | 위 치 | 바닥판하면 S7 |

| 현 황 | 백태 | 현 황 | 파손 및 철근노출 |

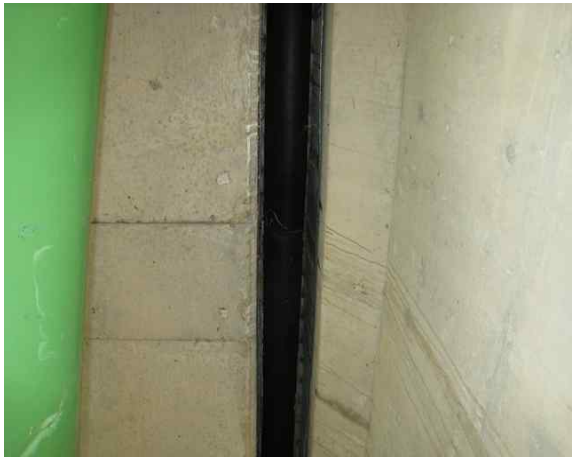
| 위 치 | 거터외부 | 위 치 | 교대 A2 |

| 현 황 | 전경 | 현 황 | 신축이음 하부 누수 |

| 구 분 | | 점검 결과 | | 조치 필요사항 |
|---|---|---|---|---|
| 하<br>부<br>구<br>조 | 교 대 | · 균열(Cw=0.3mm이상)이 조사됨<br>· 백태가 조사됨<br>· 체수가 조사됨<br>· 신축이음 하부 누수가 조사됨 | | 주입보수<br>백태보수<br>정비 |

| 구분 | 손상내용 | 보수방안 | 손상<br>물량 | 보수<br>물량 | 단위 | 우선<br>순위 |
|---|---|---|---|---|---|---|
| 교대 | 신축이음하부 누수 | 신축이음 하부<br>배수로 설치 | 12.00 | 12.00 | m | 하자 |

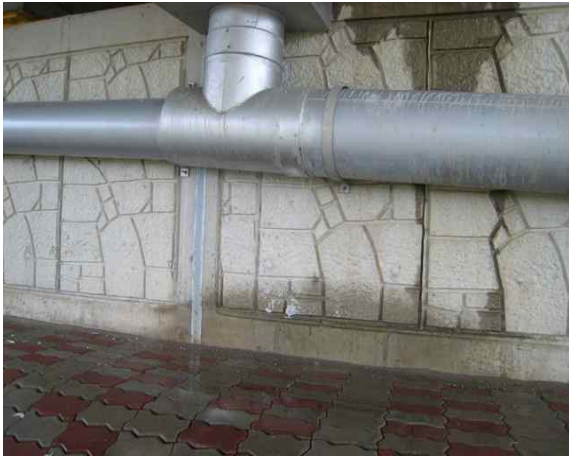
| 위 치 | 배수시설 A2 | 위 치 | 배수시설 S5 |

| 현 황 | 이음부 실링 파손(누수) | 현 황 | 배수관 막힘 및 월류 |

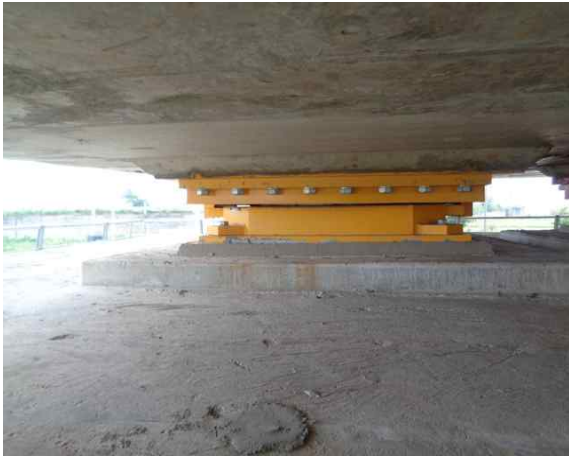
| 위 치 | 교량받침 P3 | 위 치 | 교량받침 A2 |

| 현 황 | 받침몰탈 균열(CW=0.3mm미만) | 현 황 | 받침콘크리트재료분리 |

| 구 분 | | 점검 결과 | | 조치 필요사항 |
|---|---|---|---|---|
| | 교량받침 | · 받침물탈 균열(Cw=0.3mm미만)이 조사됨<br>· 받침콘크리트재료분리가 조사됨 | | 표면처리<br>단면보수 |

| 구분 | 손상내용 | 보수방안 | 손상<br>물량 | 보수<br>물량 | 단위 | 우선<br>순위 |
|---|---|---|---|---|---|---|
| 교량받침 | 받침몰탈<br>균열(Cw=0.3mm미만) | 표면처리 | 0.50 | 0.19 | m <sup>2</sup> | 하자 |

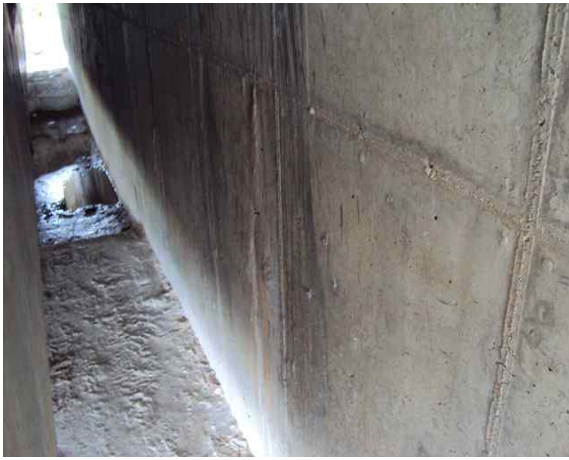
| 위 치 | 교대 A1 | 위 치 | 교대 A2 |

| 현 황 | 백태 | 현 황 | 체수 |

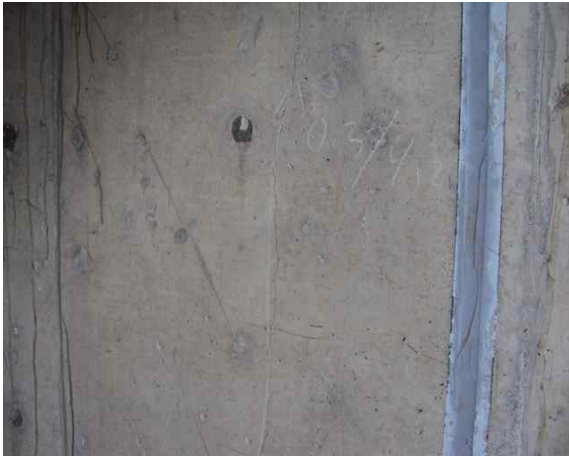
| 위 치 | 교대 A1 | 위 치 | 교각 P3 |

| 현 황 | 균열(CW=0.3mm이상) | 현 황 | 균열(CW=0.3mm이상) |

| 구분 | 손상내용 | 보수방안 | 손상<br>물량 | 보수<br>물량 | 단위 | 우선<br>순위 |
|---|---|---|---|---|---|---|
| | 균열(Cw=0.3mm이상) | 주입보수 | 42.40 | 63.60 | m | 하자 |

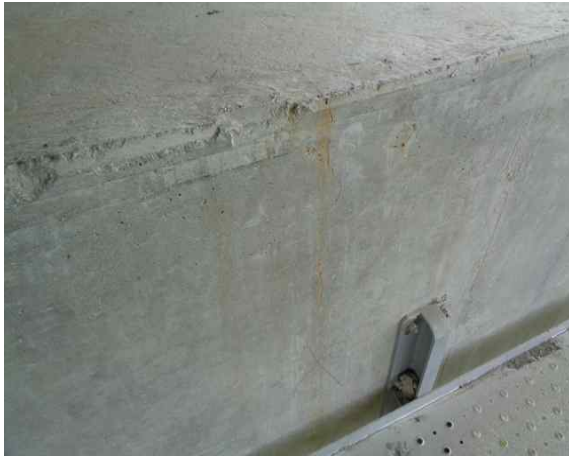
| 구 분 | | 점검 결과 | | 조치 필요사항 |
|---|---|---|---|---|
| | 교 각 | · 균열(Cw=0.3mm이상)이 조사됨<br>· 균열부백태가 조사됨<br>· 백태가 조사됨 | | 주입보수<br>표면처리<br>백태보수 |

| 구분 | 손상내용 | 보수방안 | 손상<br>물량 | 보수<br>물량 | 단위 | 우선<br>순위 |
|---|---|---|---|---|---|---|
| 교각 | 균열(Cw=0.3mm이상) | 주입보수 | 9.60 | 14.40 | m | 하자 |

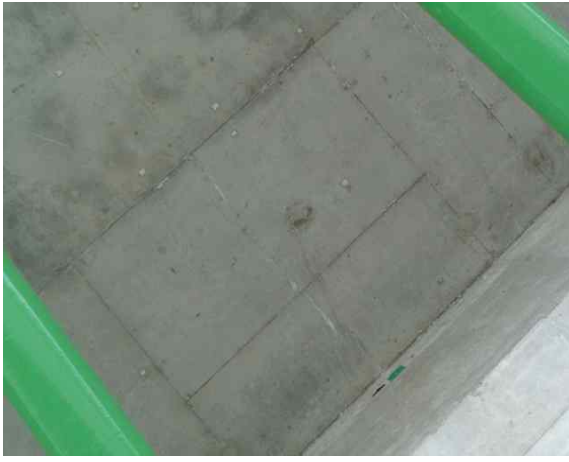
| 위 치 | 바닥판하면 S4 | 위 치 | 바닥판하면 S1 |

| 현 황 | 균열부백태 | 현 황 | 백태 |

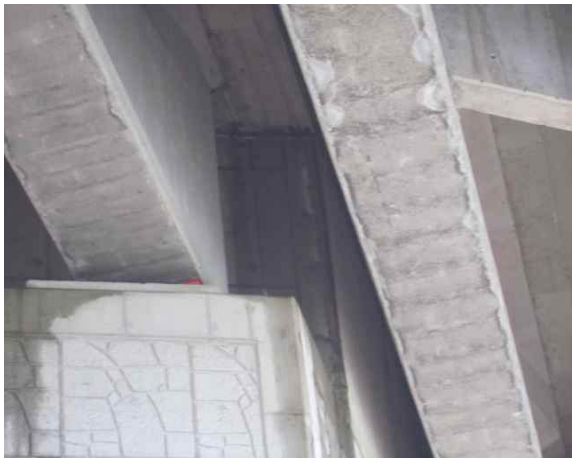
| 위 치 | 신축이음 서울방향 | 위 치 | 교대 A2 |

| 현 황 | 전경 | 현 황 | 신축이음 하부 누수 |

| 구 분 | | 점검 결과 | | 조치 필요사항 |
|---|---|---|---|---|
| 하<br>부<br>구<br>조 | 교 대 | · 교대 신축이음 하부 누수가 조사됨 | | 신축이음 하부 배수로 설치 |
| 점검자 의견 | | 덕은교(서울방향)의 주요 손상현황으로는 교대 신축이음 하부 누수가 조사되었다.<br>기 발생한 손상은 초기건조수축, 시공미흡 및 외부충격에 의한 손상으로 판단되며 주의<br>관찰 및 내구성 확보차원의 보수가 필요하다. | | |

| 구분 | 손상내용 | 보수방안 | 손상<br>물량 | 보수<br>물량 | 단위 | 우선<br>순위 |
|---|---|---|---|---|---|---|
| 교대 | 신축이음 하부 누수 | 신축이음 하부<br>배수로 설치 | 5.00 | 5.00 | m | 하자 |

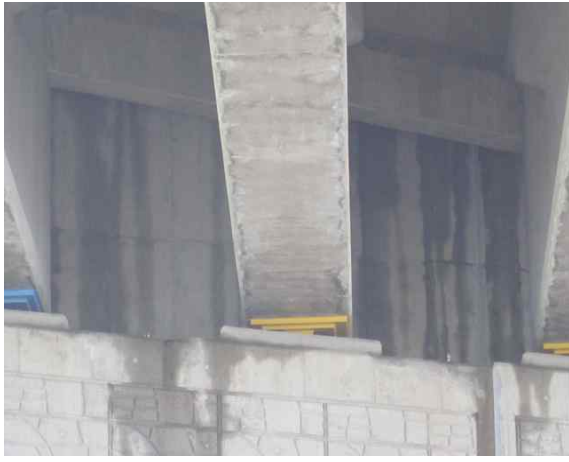
| 위 치 | 방호벽 문산방향 | 위 치 | 교대 A1 |

| 현 황 | 전경 | 현 황 | 신축이음 하부 누수 |

| 구 분 | | 점검 결과 | | 조치 필요사항 |
|---|---|---|---|---|
| 하<br>부<br>구<br>조 | 교 대 | · 교대 신축이음 하부 누수 | | 신축이음 하부 배수로 설치 |
| 점검자 의견 | | 덕은교(문산방향)의 주요 손상현황으로는 교대 신축이음 하부 누수가 조사되었다.<br>기 발생한 손상은 초기건조수축, 시공미흡 및 외부충격에 의한 손상으로 판단되며 주의<br>관찰 및 내구성 확보차원의 보수가 필요하다. | | |

| 구분 | 손상내용 | 보수방안 | 손상<br>물량 | 보수<br>물량 | 단위 | 우선<br>순위 |
|---|---|---|---|---|---|---|
| 교대 | 신축이음하부 누수 | 신축이음 하부<br>배수로 설치 | 6.00 | 6.00 | m | 하자 |

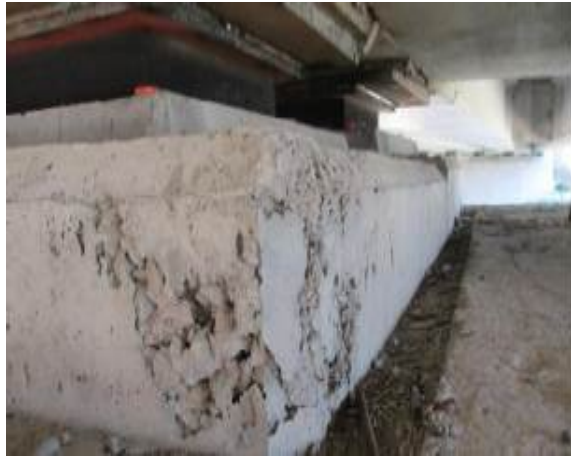
| 위 치 | 가로보 문산방향 | 위 치 | 교량받침 문산방향 P2 |

| 현 황 | 전경 | 현 황 | 받침콘크리트 재료분리 |

| 구 분 | | 점검 결과 | | 조치 필요사항 |
|---|---|---|---|---|
| | 교량받침 | · 받침콘크리트 균열(Cw=0.3mm미만)이 조사됨<br>· 받침콘크리트 재료분리가 조사됨 | | 표면처리<br>단면보수 |
| 점검자 의견 | | <p>능산4교(문산)의 주요 손상현황으로는 가로보 파손 및 철근노출, 교량받침 받침콘크리트 균열(Cw=0.3mm미만), 받침콘크리트재료분리가 조사되었다.</p> <p>기 발생한 손상은 초기건조수축, 시공미흡 및 외부충격에 의한 손상으로 판단되며 주의관찰 및 내구성 확보차원의 보수가 필요하다.</p> | | |

| 구분 | 손상내용 | 보수방안 | 손상<br>물량 | 보수<br>물량 | 단위 | 우선<br>순위 |
|---|---|---|---|---|---|---|
| 교량받침 | 반침콘크리트<br>균열(Cw=0.3mm미만) | 표면처리 | 1.20 | 0.45 | m <sup>2</sup> | 하자 |

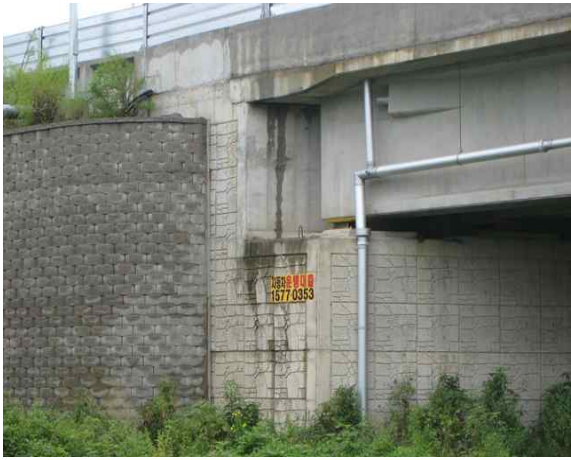
| 위 치 | 교대 A2 | 위 치 | 교대 A2 |

| 현 황 | 신축이음 하부 누수 | 현 황 | 균열(CW=0.3mm미만) |

| 구 분 | | 점검 결과 | | 조치 필요사항 |
|---|---|---|---|---|
| 하<br>부<br>구<br>조 | 교 대 | · 균열(Cw=0.3mm이상)이 조사됨<br>· 교대 신축이음 하부 누수 | | 주입보수<br>신축이음 하부<br>배수로 설치 |
| 점검자 의견 | | <p>내포IC R-B1교의 주요 손상현황으로는 방호벽 철근미제거, 교대 신축이음 하부 누수, 균열(0.3mm이상)이 조사되었다.</p> <p>기 발생한 손상은 초기진조수축, 시공미흡에 의한 손상으로 판단되며 주의관찰 및 내구성 확보차원의 보수가 필요하다.</p> | | |

| 구분 | 손상내용 | 보수방안 | 손상<br>물량 | 보수<br>물량 | 단위 | 우선<br>순위 |
|---|---|---|---|---|---|---|
| | 신축이음하부 누수 | 신축이음 하부<br>배수로 설치 | 0.90 | 0.90 | m | 하자 |

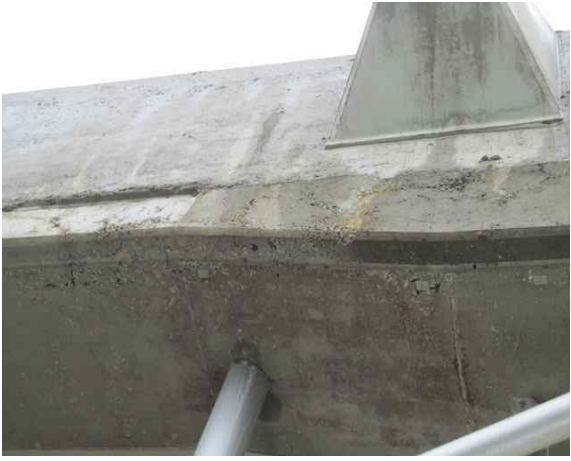
| 위 치 | 거더외부 및 배수시설 | 위 치 | 바닥판하면 S3 |
| 현 황 | 전경 | 현 황 | 재료분리 |

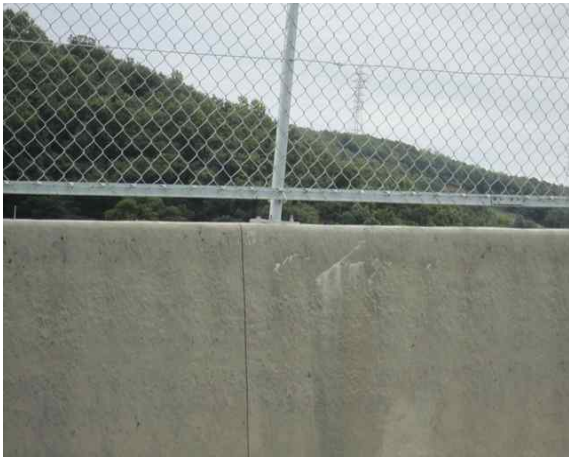
| 위 치 | 방호벽 S1 | 위 치 | 방호벽 S3 |
| 현 황 | 백태 | 현 황 | 방호벽 단차 |

| 구 분 | | 점검 결과 | | 조치 필요사항 |
|---|---|---|---|---|
| | 난간(방호벽) | · 백태가 조사됨<br>· 망상균열 및 백태 조사됨<br>· 방호벽 단차가 조사됨 | | 백태보수<br>표면처리 및<br>백태보수<br>정비 |

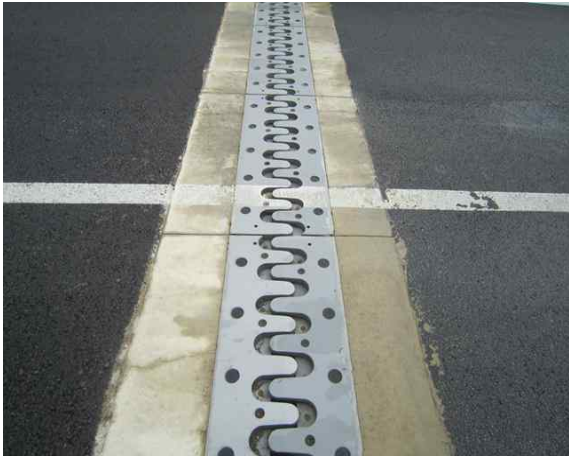
| 위 치 | 신축이음 A1 | 위 치 | 신축이음 A2 |
| 현 황 | 후타재 균열 | 현 황 | 후타재 파손 |

| 구 분 | | 점검 결과 | | 조치 필요사항 |
|---|---|---|---|---|
| | 신축이음 | · 후타재 파손이 조사됨<br>· 차수판볼트체결불량이 조사됨<br>· 후타재 균열(Cw=0.3mm미만)이 조사됨 | | 단면보수<br>정비<br>표면처리 |

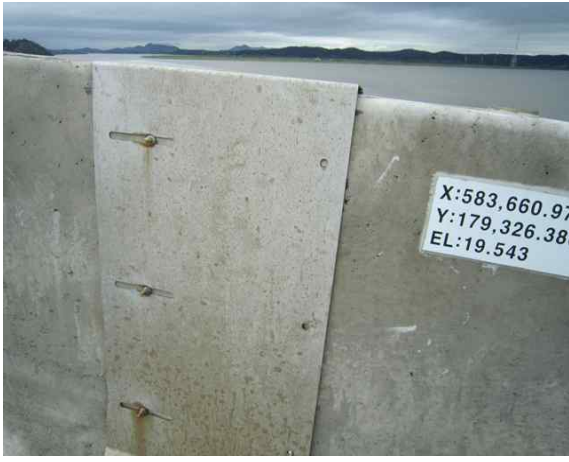
| 위 치 | 신축이음 A1 | 위 치 | 교량받침 P1 |
| 현 황 | 차수판볼트체결불량 | 현 황 | 받침몰탈 균열(CW=0.3mm미만) |

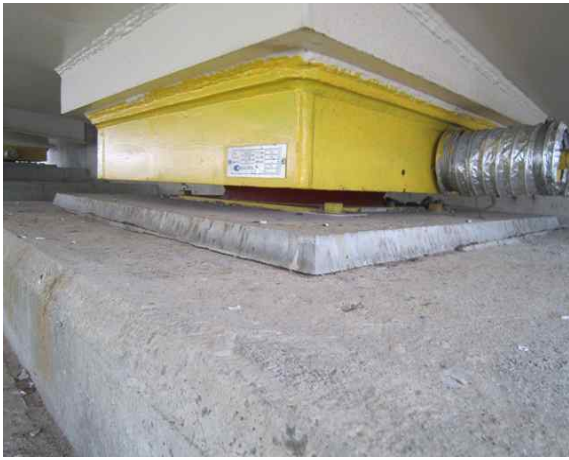
| 위 치 | 교량받침 A2 | 위 치 | 교대 A2 |
| 현 황 | 무수축물탈하부 들뜸 | 현 황 | 균열(CW=0.3mm이상) |

| 구 분 | | 점검 결과 | | 조치 필요사항 |
|---|---|---|---|---|
| | 교량받침 | · 받침콘크리트 재료분리가 조사됨<br>· 받침몰탈 균열(Cw=0.3mm미만)이 조사됨<br>· 무수축몰탈하부들뜸이 조사됨 | | 표면처리<br>단면보수<br>주의관찰 |

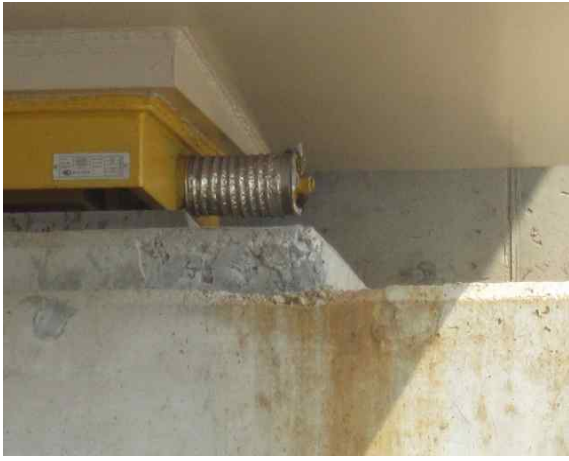
| 위 치 | 교량받침 A1 | 위 치 | 교각 P1 |
| 현 황 | 받침콘크리트재료분리 | 현 황 | 균열(CW=0.3mm이상) |

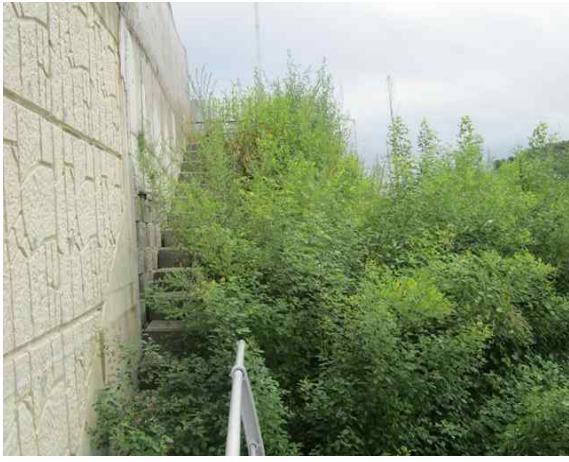
| 위 치 | 교대 A2 | 위 치 | 교각 P1 |
| 현 황 | 토사유실 | 현 황 | 폐자재적치 |

| 구 분 | | 점검 결과 | | 조치 필요사항 |
|---|---|---|---|---|
| 하<br>부<br>구<br>조 | 교 대 | · 균열(Cw=0.3mm이상)이 조사됨<br>· 토사유실이 조사됨 | | 주입보수<br>정비 |
