서울특별시  
교통안전  
검속도  
용역

### 3공구하자점검보고서

서울문산고속도로 시설물 정기안전점검 용역  
**하 자 점 검 보 고 서**  
**[ 3 공 구 1 · 2 종 교 량 ]**

**점검기관 : (주)명성엔지니어링**

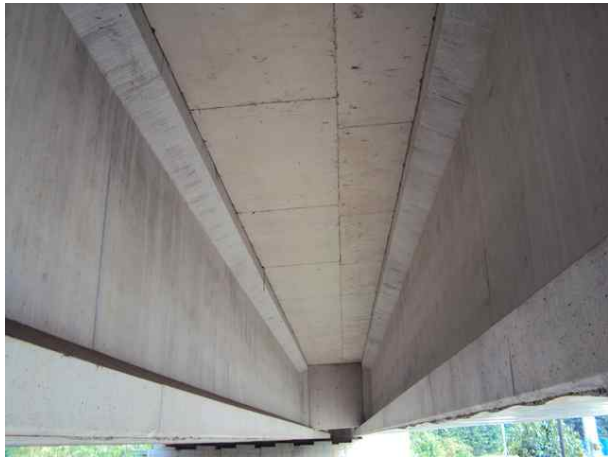
| 위치 | 바닥판하면 | 방향 | - | 손상번호 | - | 위치 | 신축이음 A1 | 방향 | 서울 | 손상번호 | 3 |

| 내용 | 전경 | | | | | 내용 | 신축이음 하부 누수 L=0.60m(2EA) | | | | |
