서울특별시  
교통안전  
검속도  
용역

#### 4 공구하자점검보고서

서울문산고속도로 시설물 정기안전점검 용역  
**하 자 점 검 보 고 서**  
**[ 4 공 구 1 · 2 종 교 량 ]**

**점검기관 : (주)명성엔지니어링**

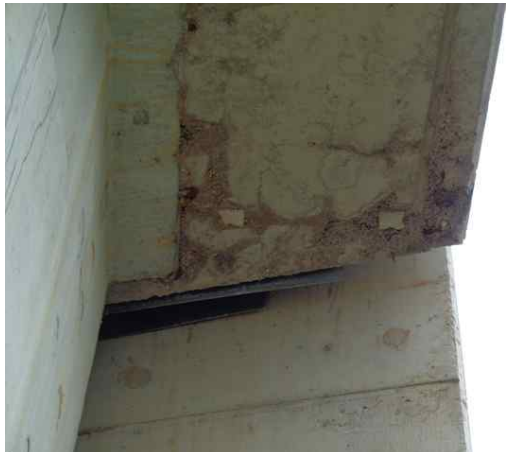
| 위치 | 바닥판하면 S1 | 방향 | - | 손상번호 | 1 | 위치 | 바닥판하면 S7 | 방향 | - | 손상번호 | 1 |

| 내용 | 재료분리 A=0.24m²(2EA)<br>-초기점검 하자손상 미보수 | | | | | 내용 | 파손 및 철근노출 A=0.24m²(1EA)<br>-초기점검 하자손상 미보수 | | | | |

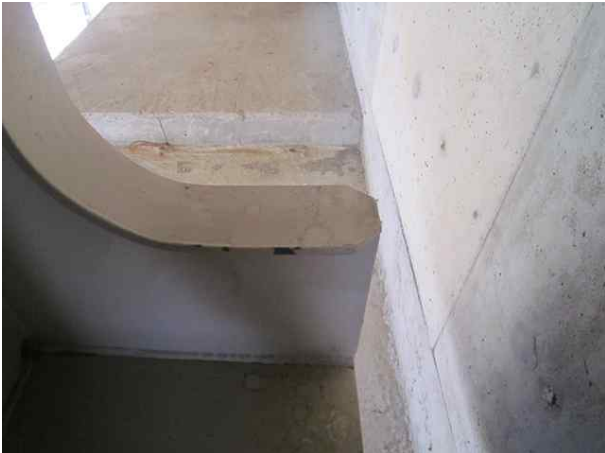
| 위치 | 거터외부 S3-G1 | 방향 | - | 손상번호 | 1 | 위치 | 거터외부 S3-G2 | 방향 | - | 손상번호 | 1 |

| 내용 | 도장손상 A=0.04m²(4EA) | | | | | 내용 | 도장손상 A=0.06m²(6EA) | | | | |
