서울문산고속도로 시설물 정기안전점검 용역  
**하 자 점 검 보 고 서**  
**[ 1 공 구 기 타 종 교 량 ]**

**서울문산고속도로주식회사**

**점검기관 : (주)명성엔지니어링**

## 1. 1공구 기타종 시설물 하자현황 총괄표

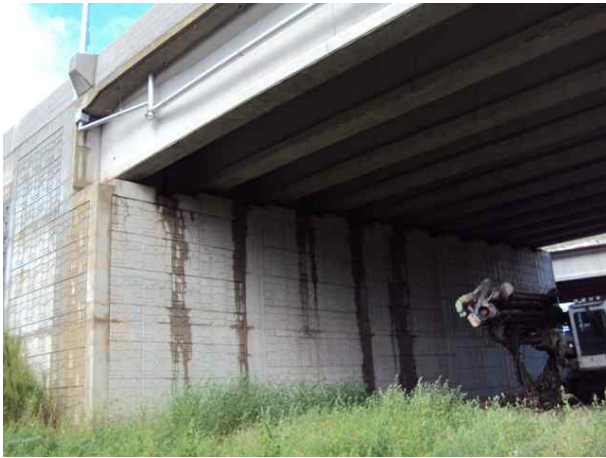
| 위치 | 신축이음 A1 | 방향 | - | 손상번호 | 1 | 위치 | 신축이음 A1 | 방향 | - | 손상번호 | 1 |

| 내용 | 신축이음 하부 누수 L=0.5m x5EA | | | | | 내용 | 신축이음 하부 누수 L=0.5m x5EA | | | | |

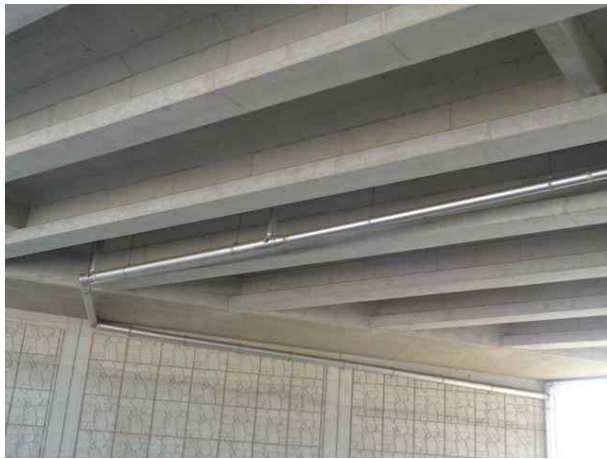
| 위치 | 배수시설 | 방향 | - | 손상번호 | - | 위치 | 방호벽 S1 | 방향 | 문산 | 손상번호 | 1 |

| 내용 | 전경 | | | | | 내용 | 균열(Cw=0.3mm미만) / L=1.50m(1EA) | | | | |

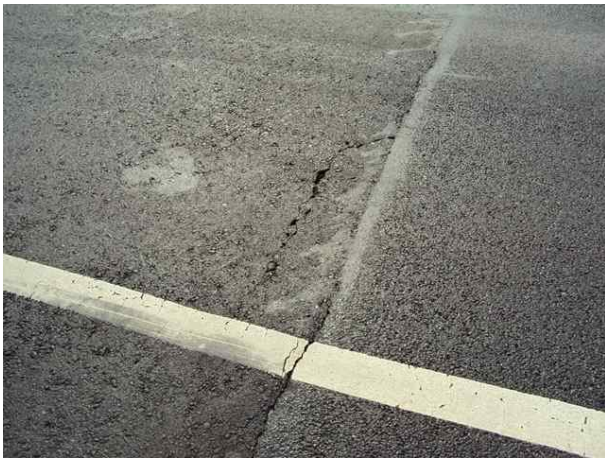
| 위치 | 교면포장 S1 | 방향 | - | 손상번호 | 1 | 위치 | 배수시설 S1 | 방향 | - | 손상번호 | 1 |

| 내용 | 아스콘 균열(시공이음부) L=7.0m, 2EA | | | | | 내용 | 배수관 변형 및 누수 1EA | | | | |

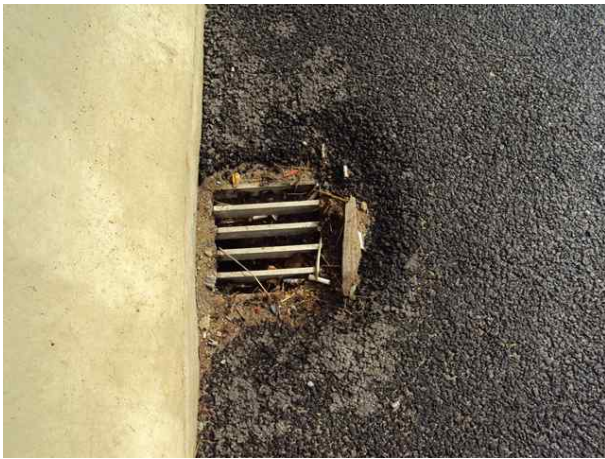
| 위치 | 배수시설 | 방향 | - | 손상번호 | - | 위치 | 교면포장 S1 | 방향 | - | 손상번호 | 1 |

| 내용 | 전경 | | | | | 내용 | 아스콘 균열(시공이음부) L=7.0m, 2EA | | | | |

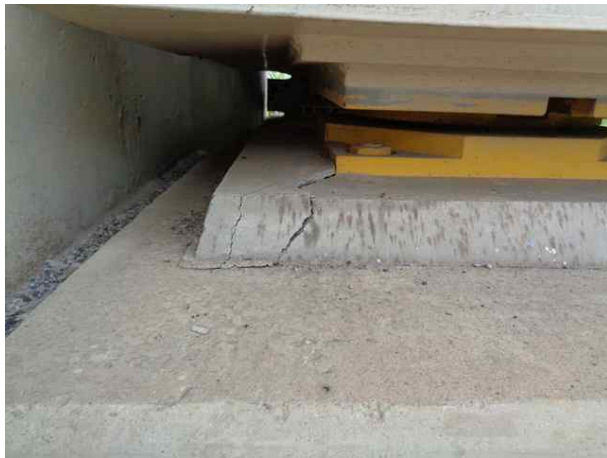
| 위치 | 교량받침 A2-SH1 | 방향 | - | 손상번호 | 1 | 위치 | 교량받침 A2-SH2 | 방향 | - | 손상번호 | 2 |

| 내용 | 받침물탈 박락 0.2m × 0.5m, 1EA | | | | | 내용 | 받침물탈 박락 0.2m × 0.5m, 1EA | | | | |

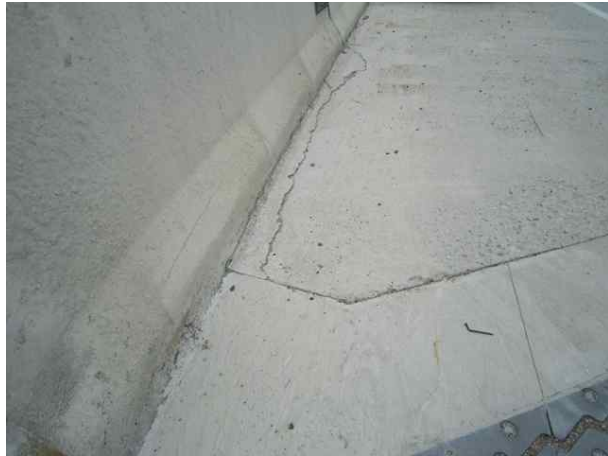
| 위치 | 교면포장 S1(A1,2) | 방향 | 서울, 문산 | 손상번호 | 1~7 | 위치 | 교면포장 S1 | 방향 | 서울 | 손상번호 | 4 |
| 내용 | 전경 | | | | | 내용 | 접속도로 파손 0.3m × 2.5m, 1EA | | | | |

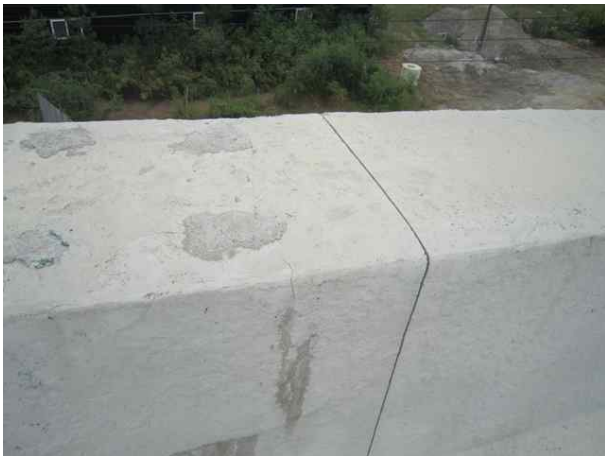
| 위치 | 방호벽 S1 | 방향 | 서울 | 손상번호 | 7 | 위치 | 방호벽 S1(A1) | 방향 | 서울 | 손상번호 | 3 |
| 내용 | 균열(0.3mm미만) / 1.00m, 20EA | | | | | 내용 | 접속부 들뜸 0.3m × 0.5m, 1EA | | | | |

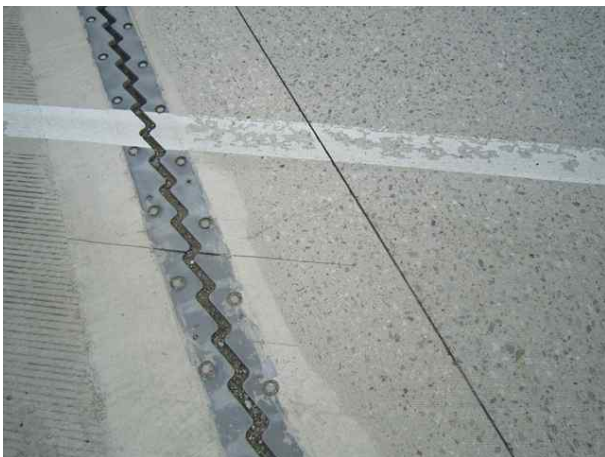
| 위치 | 신축이음 A1,2 | 방향 | 서울 | 손상번호 | 2 | 위치 | 신축이음 A1 | 방향 | 서울 | 손상번호 | 3 |
| 내용 | 후타재 균열 0.2mm / 0.4m, 15EA | | | | | 내용 | 후타재 파손 0.1m × 0.4m, 2EA | | | | |
