서울문산고속도로 시설물 정기안전점검 용역  
**하 자 점 검 보 고 서**  
**[ 2 공 구 기 타 종 교 량 ]**

**서울문산고속도로주식회사**

**점검기관 : (주)명성엔지니어링**

## 1. 2공구 기타종 시설물 하자현황 총괄표

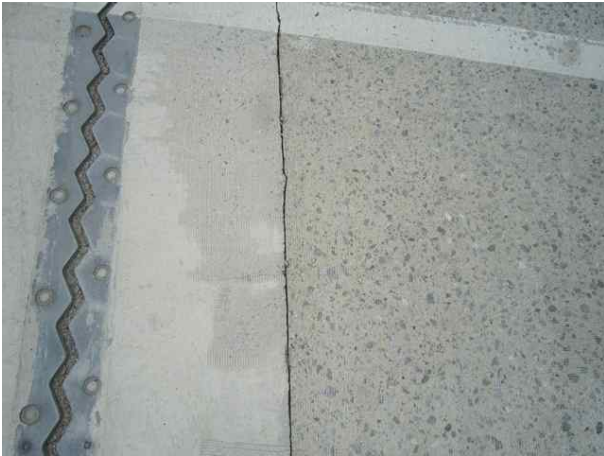
| 위치 | 교면포장 S1(A2) | 방향 | 문산 | 손상번호 | 2 | 위치 | 신축이음 A2 | 방향 | 서울문산 | 손상번호 | 1 |
| 내용 | 접속도로 후타재 접속부 이격 L=15.00m | | | | | 내용 | 후타재 균열 0.2mm / 0.4m, 15EA | | | | |

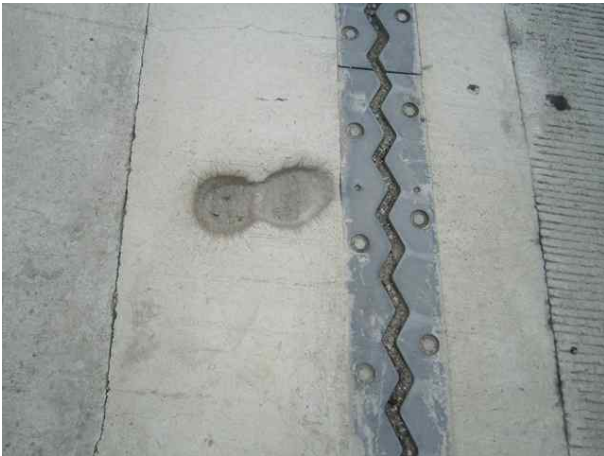
| 위치 | 신축이음 A2 | 방향 | 서울 | 손상번호 | 2 | 위치 | 신축이음 A2 | 방향 | 서울문산 | 손상번호 | 1,2 |
| 내용 | 시공불량 0.4m × 0.1m, 1EA | | | | | 내용 | 신축이음 하부 누수 L=0.50m, 8EA<br>-상부 조인트부- | | | | |

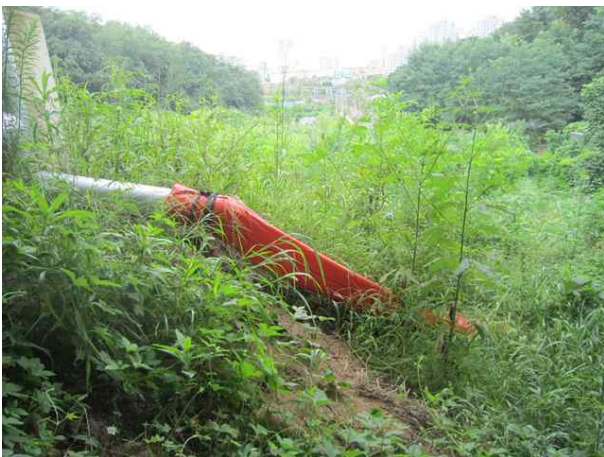
| 위치 | 배수시설 A2 | 방향 | 문산 | 손상번호 | 1 | 위치 | 교대 A2 | 방향 | 문산 | 손상번호 | 1 |
| 내용 | 배수관 길이부족 1EA<br>-임시 배수연장 수압으로 잦은 탈락- | | | | | 내용 | 법면 토사유실 1.0m × 5.0m, 1EA | | | | |

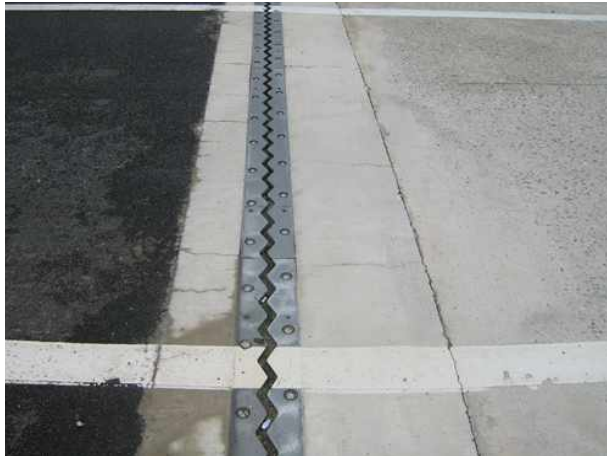
| 위치 | 신축이음 A1 | 방향 | - | 손상번호 | 2,3 | 위치 | 신축이음 A2 | 방향 | - | 손상번호 | 1 |
| 내용 | 후타재 균열(0.3mm미만) / 0.3m,0.1m, 12EA | | | | | 내용 | 후타재 들뜸 0.2m × 5.0m, 1EA | | | | |

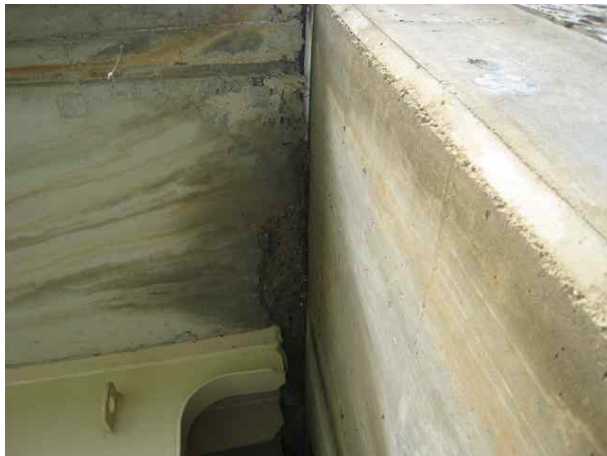
| 위치 | 바닥판하면 S1 | 방향 | - | 손상번호 | 1 | 위치 | 신축이음 A1,2 | 방향 | - | 손상번호 | 1,2 |
| 내용 | 박락 0.2m × 1.0m, 1EA | | | | | 내용 | 신축이음 하부 누수 L=0.50m, 3EA | | | | |

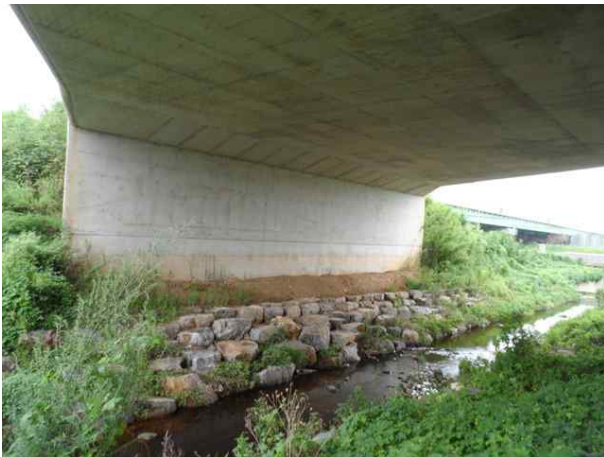
| 위치 | 교대 A2 | 방향 | - | 손상번호 | - | 위치 | 교명판 | 방향 | - | 손상번호 | - |

| 내용 | 전경 | | | | | 내용 | 전경 | | | | |

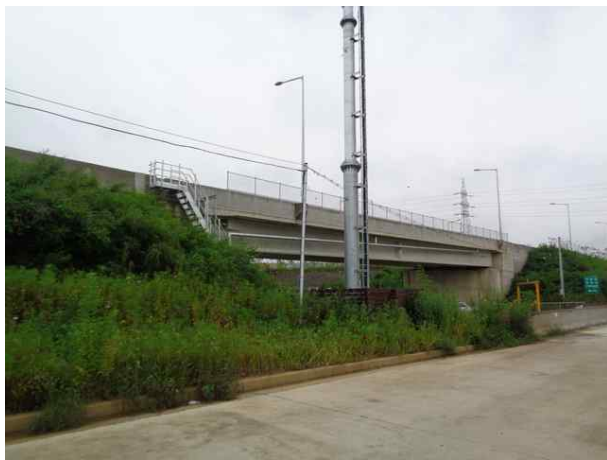
| 위치 | 측면 | 방향 | - | 손상번호 | - | 위치 | 바닥판하면 | 방향 | - | 손상번호 | - |

| 내용 | 전경 | | | | | 내용 | 전경 | | | | |

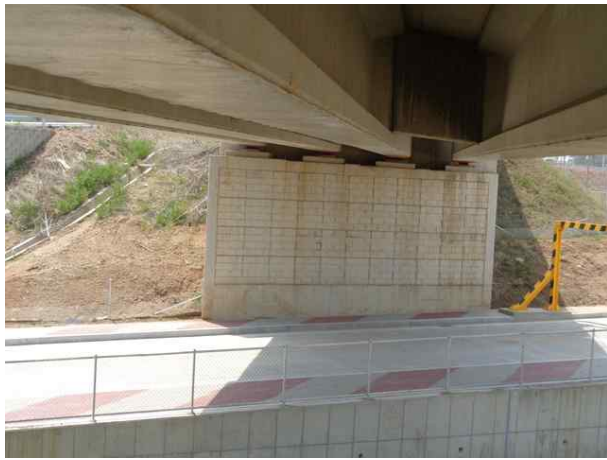
| 위치 | 교대 | 방향 | - | 손상번호 | - | 위치 | 배수시설 | 방향 | - | 손상번호 | - |

| 내용 | 전경 | | | | | 내용 | 전경 | | | | |

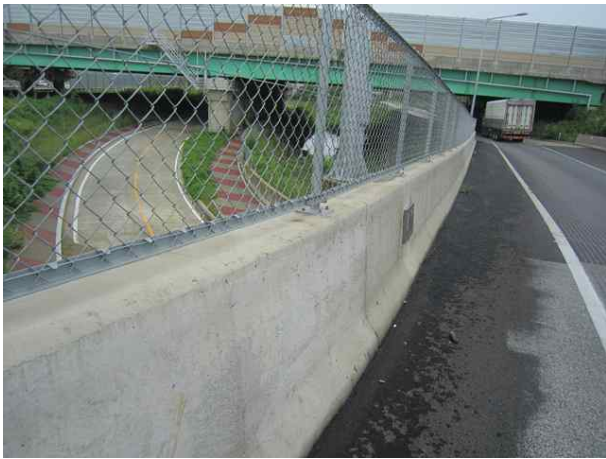
| 위치 | 방호벽 | 방향 | - | 손상번호 | - | 위치 | 거더 S1-G1,4 | 방향 | - | 손상번호 | 1,2 |

| 내용 | 전경 | | | | | 내용 | 전경 | | | | |

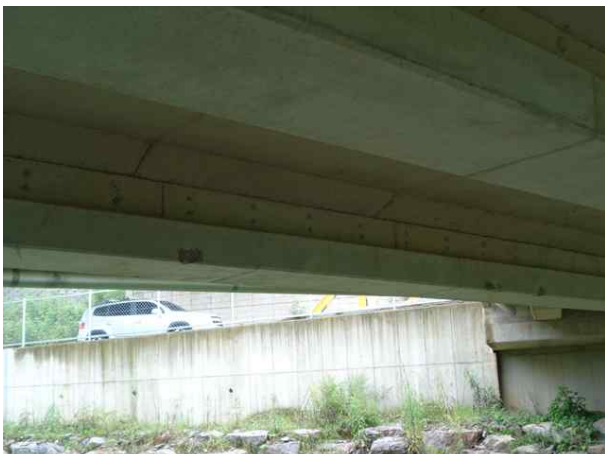
| 위치 | 거더 S1-G3 | 방향 | - | 손상번호 | 1 | 위치 | 바닥판하면 S1 | 방향 | - | 손상번호 | 1 |
| 내용 | 파손 0.1m × 0.1m, 6EA | | | | | 내용 | 파손 및 철근노출 0.3m × 0.5m, 1EA | | | | |

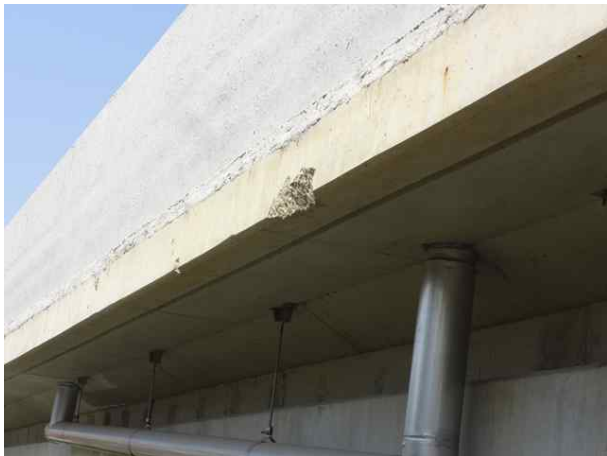
| 위치 | 교대 | 방향 | - | 손상번호 | - | 위치 | 바닥판하면 S1 | 방향 | - | 손상번호 | 1 |
| 내용 | 전경 | | | | | 내용 | 파손 0.3m × 0.3m, 1EA | | | | |

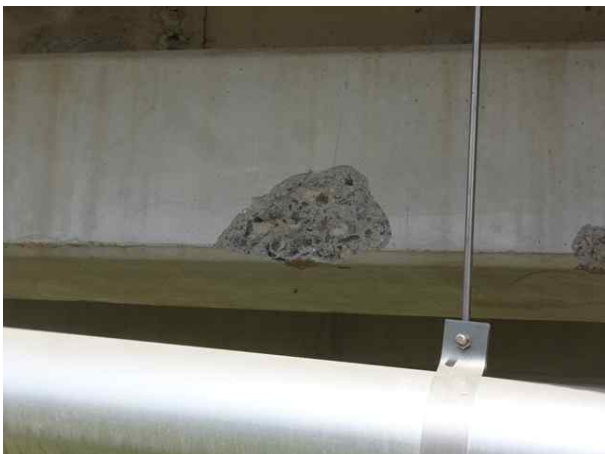
| 위치 | 교대 | 방향 | - | 손상번호 | 2,3 | 위치 | 방호벽 | 방향 | - | 손상번호 | 1 |
| 내용 | 파손 0.2m × 0.2m, 2EA | | | | | 내용 | 파손 0.1m × 0.1m, 1EA | | | | |
