서울문산고속도로 시설물 정기안전점검 용역  
**하 자 점 검 보 고 서**  
**[ 4 공 구 기 타 종 교 량 ]**

**서울문산고속도로주식회사**

**점검기관 : (주)명성엔지니어링**

## 1. 4공구 기타종 시설물 하자현황 총괄표

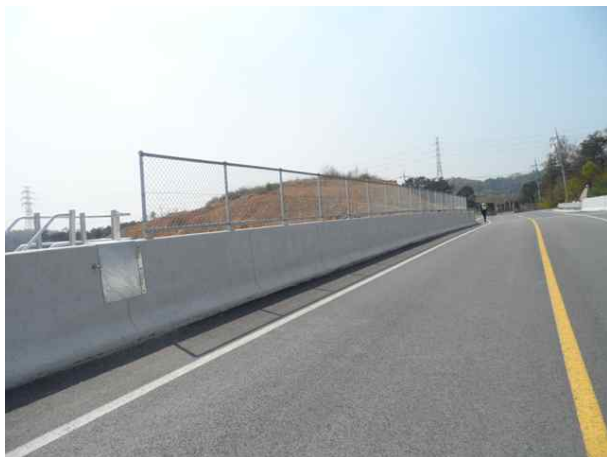
| 위치 | 방호벽 | 방향 | - | 손상번호 | - | 위치 | 교대 A2 | 방향 | - | 손상번호 | 1 |
| 내용 | 전경 | | | | | 내용 | 폐자재적치 2.0m × 12.0m, 1EA | | | | |

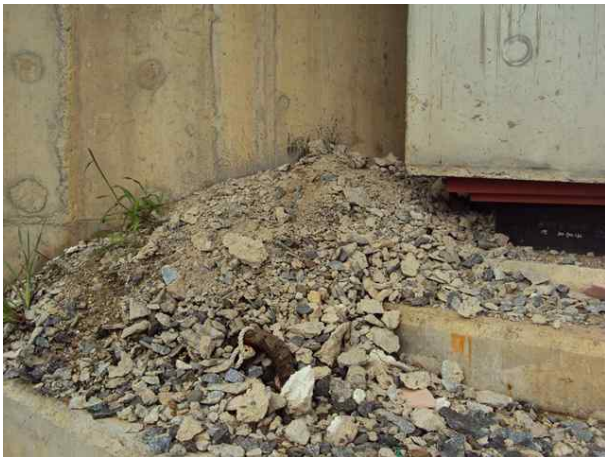
| 위치 | 교대 A1 | 방향 | - | 손상번호 | 1 | 위치 | 신축이음 A2 | 방향 | - | 손상번호 | 1 |
| 내용 | 폐 콘크리트 퇴적 0.5m × 24.0m, 1EA | | | | | 내용 | 신축이음 하부 누수 L=11.00m, 1EA | | | | |

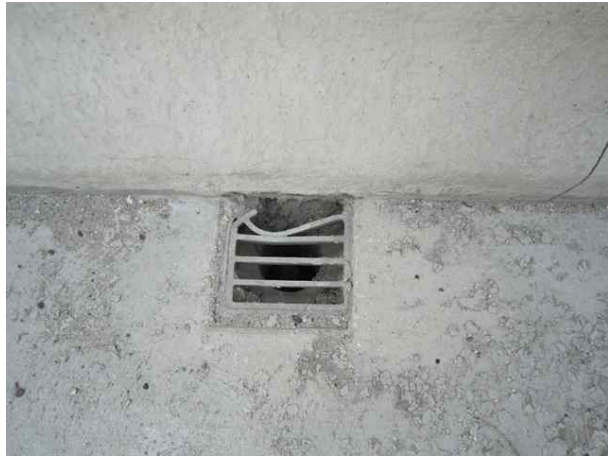
| 위치 | 측면 | 방향 | - | 손상번호 | - | 위치 | 배수시설 S2 | 방향 | 서울 | 손상번호 | 1 |

| 내용 | 전경 | | | | | 내용 | 그레이팅 파손 1EA | | | | |

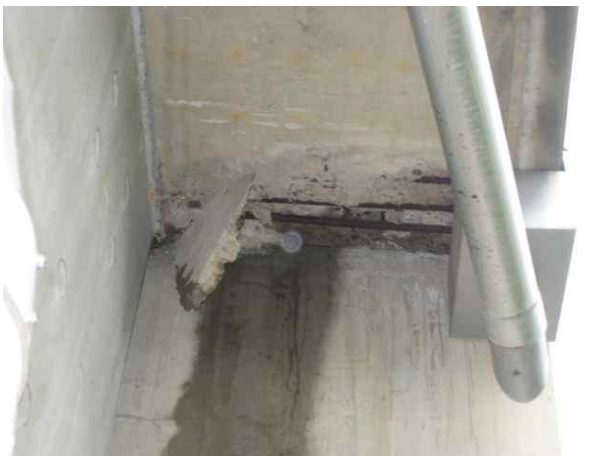
| 위치 | 바닥판하면 S1 | 방향 | 서울 | 손상번호 | 1 | 위치 | 신축이음 A1 | 방향 | 서울,<br>문산 | 손상번호 | 2 |

| 내용 | 파손 및 철근노출 1.0m × 0.5m, 1EA | | | | | 내용 | 하부 유간 부족 L=20.00m, 2EA | | | | |

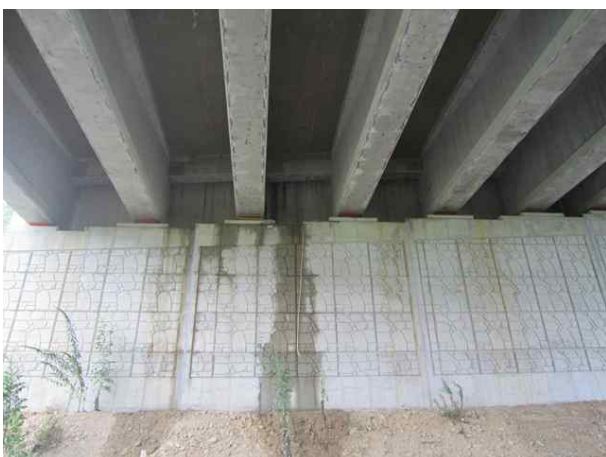
| 위치 | 신축이음 A1,2 | 방향 | 문산 | 손상번호 | 1,2 | 위치 | 신축이음 A1 | 방향 | 문산 | 손상번호 | 1 |

| 내용 | 신축이음 하부 누수 L=2.70m(5EA) | | | | | 내용 | 신축이음 하부 누수 L=3.50m, 1EA | | | | |

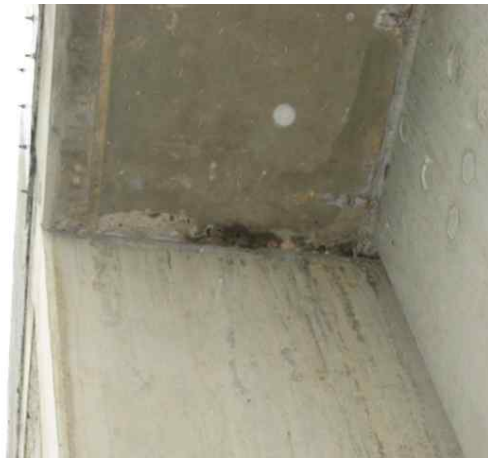
| 위치 | 바닥판하면 S1 | 방향 | 문산 | 손상번호 | 2 | 위치 | 교량받침 P1-SH-6 | 방향 | 문산 | 손상번호 | 2 |

| 내용 | 파손 0.1m × 0.5m, 1EA | | | | | 내용 | 시공불량 및 철근노출 0.3m × 0.3m, 1EA | | | | |

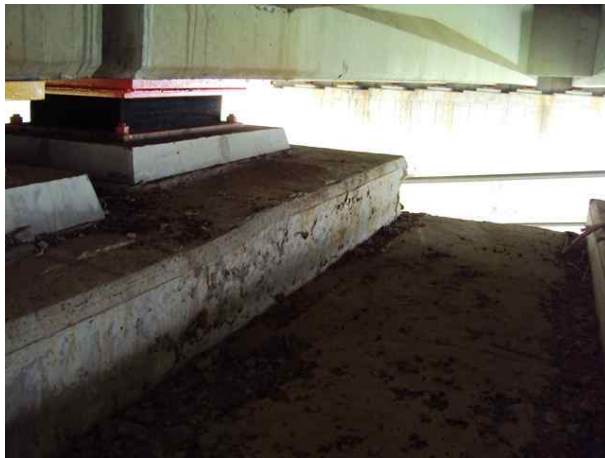
| 위치 | 교량받침 P1-SH-6, 7 | 방향 | 문산 | 손상번호 | 3 | 위치 | 교량받침 P1-SH-4 | 방향 | 문산 | 손상번호 | 1 |

| 내용 | 재료분리 0.3m × 0.3m, 1EA | | | | | 내용 | 재료분리 0.2m × 0.2m, 1EA | | | | |
