서울문산고속도로 시설물 정기안전점검 용역  
**하 자 점 검 보 고 서**  
**[ 1 공 구 1 · 2 종 교 량 ]**

**서울문산고속도로주식회사**

**점검기관 : (주)명성엔지니어링**

### 2.1 강매교

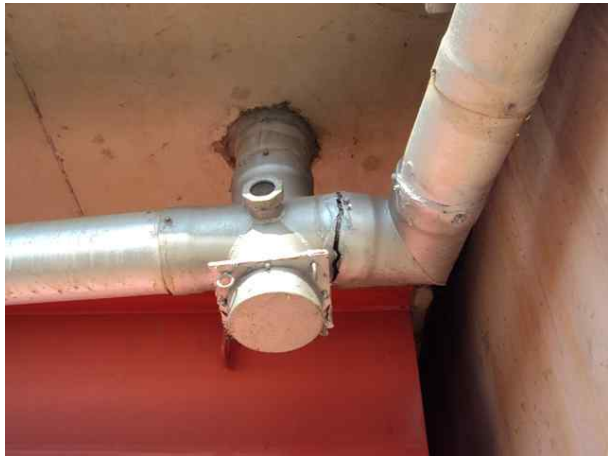
| 위치 | 배수시설 S6 | 방향 | - | 손상번호 | 4 | 위치 | 거터외부 S4-G3 | 방향 | - | 손상번호 | 1 |
| 내용 | 배수관 이음부 파손 L=0.1m(1EA) | | | | | 내용 | 도장박리 A=0.02m²(1EA)<br>-초기점검 하자손상 미보수 | | | | |

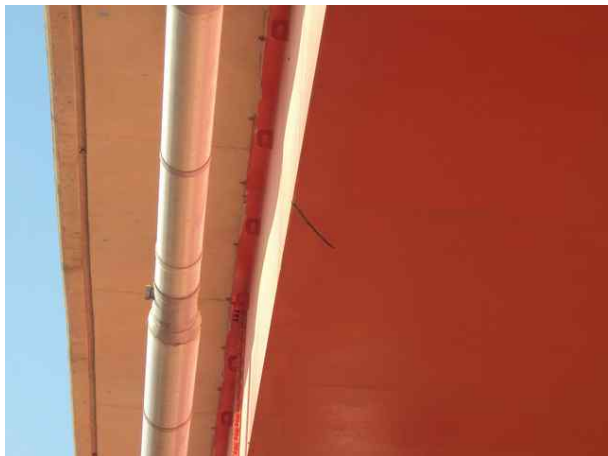
| 위치 | 거터외부 S6-G4 | 방향 | - | 손상번호 | 1 | 위치 | 신축이음 A2 | 방향 | - | 손상번호 | 1 |
| 내용 | 도장긁힘 A=0.03m²(1EA)<br>-초기점검 하자손상 미보수 | | | | | 내용 | 신축이음 하부 누수 L=1.0m(1EA) | | | | |

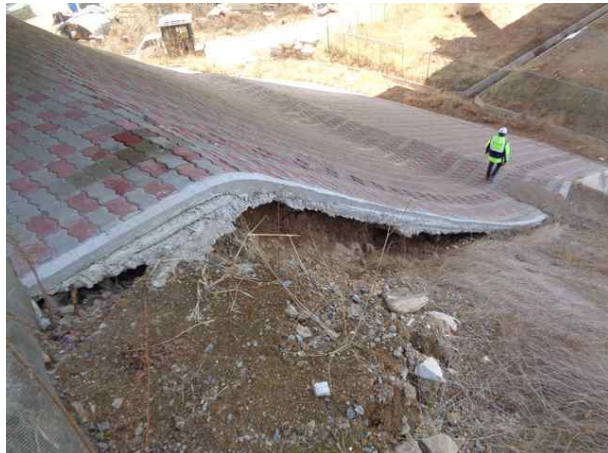
| 위치 | 바닥판하면 | 방향 | - | 손상번호 | - | 위치 | 교대 A1 | 방향 | 서울 | 손상번호 | 2 |
| 내용 | 전경 | | | | | 내용 | 법면 토사유실 A=5.00㎡(1EA) | | | | |

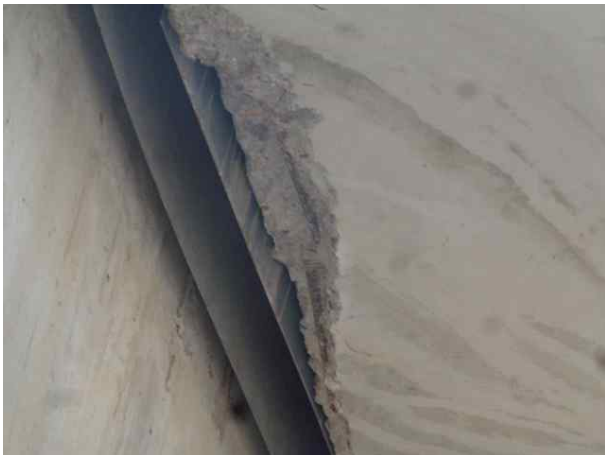
| 위치 | 바닥판하면 S4 | 방향 | 서울 | 손상번호 | 3 | 위치 | 교량받침 P3-SH1,2 | 방향 | 서울 | 손상번호 | 1~3 |
| 내용 | 파손 및 철근노출 A=0.20㎡(1EA) | | | | | 내용 | 받침몰탈 균열(Cw=0.3mm미만) / L=2.40m(12EA)<br>-초기점검 하자손상 미보수 | | | | |

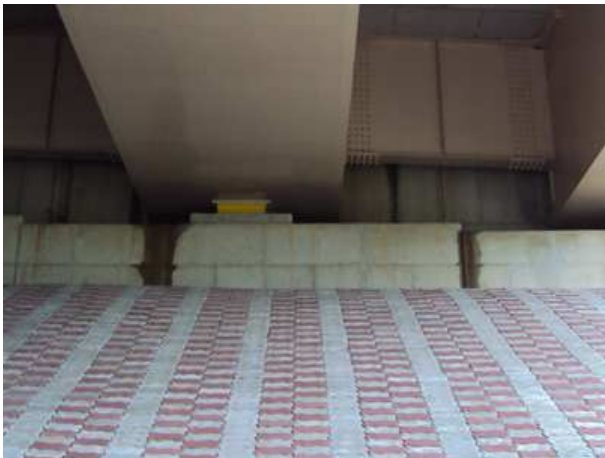
| 위치 | 신축이음 A1,2 | 방향 | 서울 | 손상번호 | 1 | 위치 | 신축이음 A1,2 | 방향 | 서울 | 손상번호 | 1 |
| 내용 | 신축이음 하부 누수 L=3.00m(4EA) | | | | | 내용 | 후타재 균열(Cw=0.3mm미만) / L=8.80m(22EA) | | | | |

| 구분 | | 손상내용 | 보수방안 | 손상<br>물량 | 단위 | 비고 |
|---|---|---|---|---|---|---|
| 신축이<br>음 | 본체 | 신축이음 하부 누수 | 물받이 설치 | 3.00 | m | 하자 |

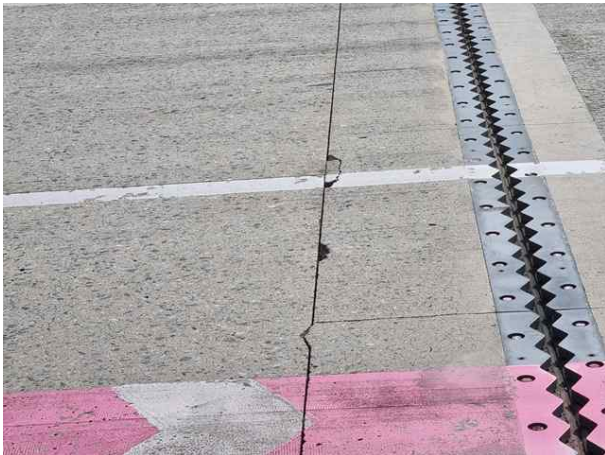
| 위치 | 신축이음 A2 | 방향 | 서울 | 손상번호 | 2 | 위치 | 바닥판하면 S2 | 방향 | 서울 | 손상번호 | 1 |
| 내용 | 후타재 파손 A=0.06m²(3EA) | | | | | 내용 | 균열부백태 A=0.20m²(1EA)<br>-초기점검 하자손상 미보수 | | | | |

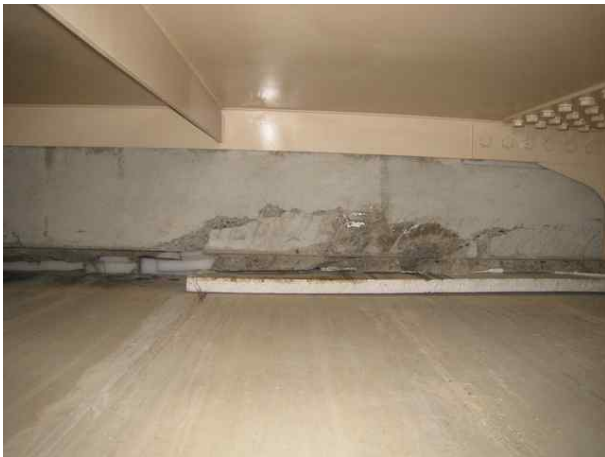
| 위치 | 바닥판하면 S2 | 방향 | 서울 | 손상번호 | 2~3 | 위치 | 교량받침 P1-SH1 | 방향 | 서울 | 손상번호 | 1 |
| 내용 | 파손 A=1.95m²(2EA) | | | | | 내용 | 받침물탈 균열(Cw=0.3mm미만) / L=0.80m(4EA)<br>-초기점검 하자손상 미보수 | | | | |

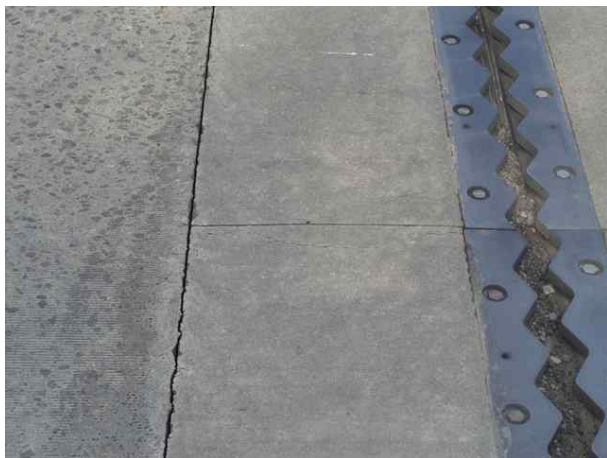
| 위치 | 신축이음 A1 | 방향 | 문산 | 손상번호 | 1 | 위치 | 신축이음 A1,2 | 방향 | 문산 | 손상번호 | 1 |
| 내용 | 후타재 들뜸 A=0.05㎡(1EA) | | | | | 내용 | 신축이음 하부 누수 L=5.00㎡(5EA) | | | | |

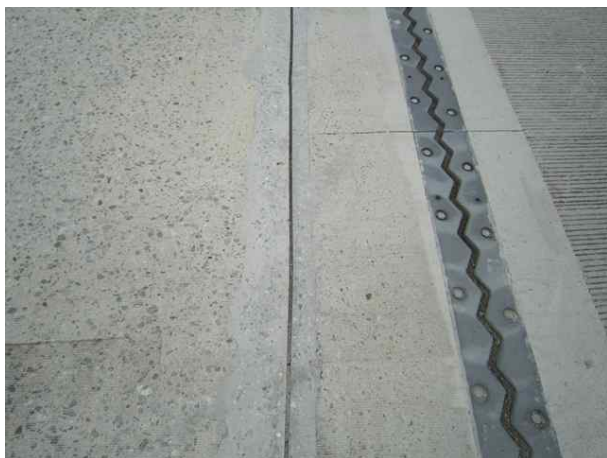
| 위치 | 교면포장 S1,3 | 방향 | 서울 | 손상번호 | 1,2 | 위치 | 신축이음 A1 | 방향 | 서울 | 손상번호 | 1 |
| 내용 | 접속도로 후타재 접속부 이격 L=14.00m(1EA) | | | | | 내용 | 후타재 파손 A=0.08㎡(2EA) | | | | |

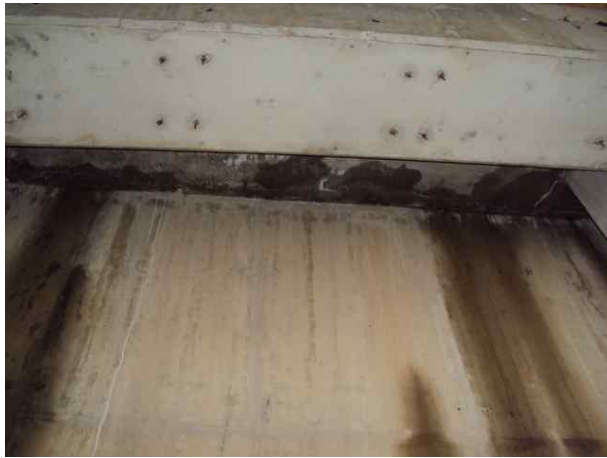
| 위치 | 신축이음 A2 | 방향 | 서울 | 손상번호 | 1 | 위치 | 교량받침 P1-SH2 | 방향 | 서울 | 손상번호 | 1 |
| 내용 | 신축이음 하부 누수 L=2.00m(4EA) | | | | | 내용 | 받침물탈 균열(Cw=0.3mm미만) / L=0.20m(1EA) | | | | |

| 구분 | | 손상내용 | 보수방안 | 손상<br>물량 | 단위 | 비고 |
|---|---|---|---|---|---|---|
| 신축이<br>음 | 본체 | 신축이음 하부 누수 | 물받이 설치 | 2.00 | m | 하자 |

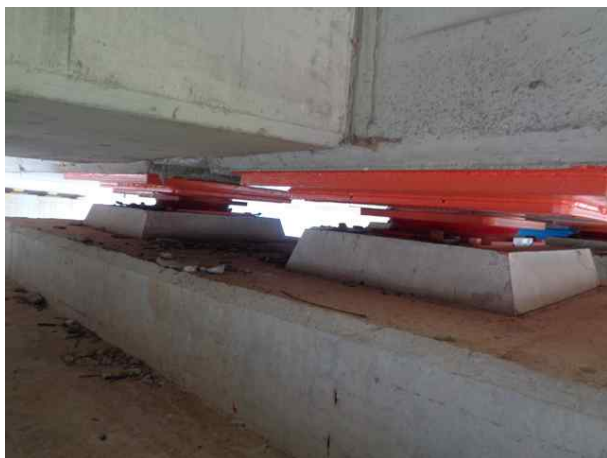
| 위치 | 교량받침 P6-SH2~5,<br>P6-SH8~11 | 방향 | 서울 | 손상번호 | 1 | 위치 | 교량받침 P6-SH2~5,<br>P6-SH8~11 | 방향 | 서울 | 손상번호 | 1 |
| 내용 | 고정 핀 미제거 8EA | | | | | 내용 | 고정 핀 미제거 8EA | | | | |

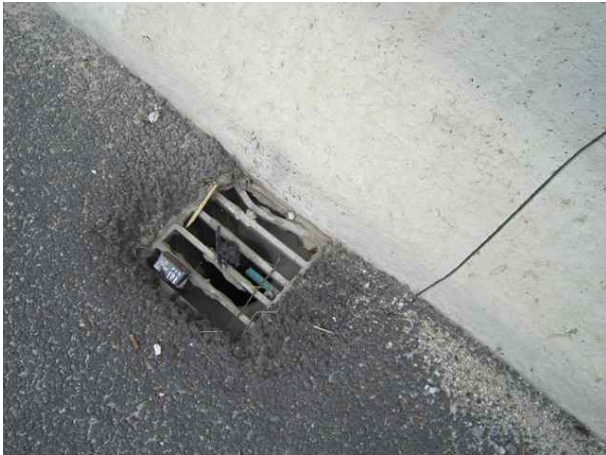
| 위치 | 배수시설 S2 | 방향 | 문산 | 손상번호 | 1 | | 위치 | 교각 P3 | 방향 | 문산 | 손상번호 | 1 | |

| 내용 | 그레이팅 변형 1EA | | | | | | 내용 | 폐콘크리트 퇴적 A=3.00㎡(1EA) | | | | | |

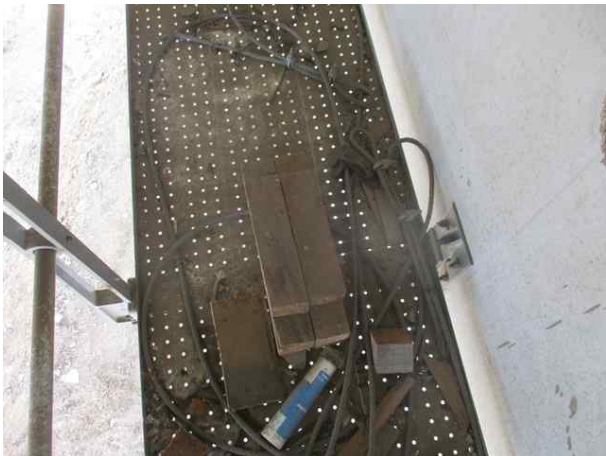
| 위치 | 교각 P4 | 방향 | 문산 | 손상번호 | 1 | | 위치 | 교량받침 P6-SH2~5,<br>P6-SH8~11 | 방향 | 문산 | 손상번호 | 1 | |

| 내용 | 점검로 폐자재적치 A=15.00㎡(1EA) | | | | | | 내용 | 고정핀 미제거 8EA | | | | | |

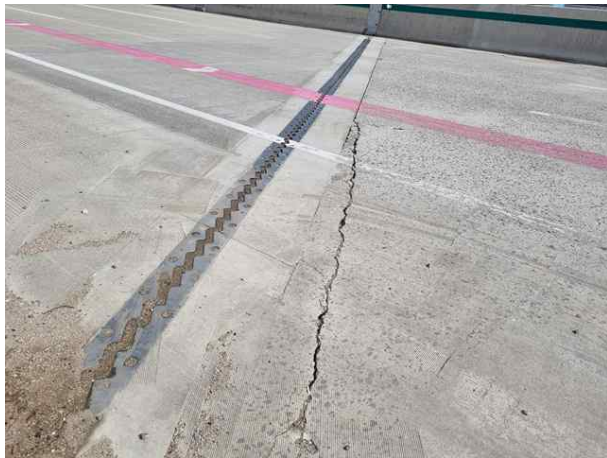
| 위치 | 교면포장 S1(A1,2) | 방향 | 서울 | 손상번호 | 3,4 | 위치 | 신축이음 A1,2 | 방향 | 서울 | 손상번호 | 1,2,6,7 |

| 내용 | 접속도로 파손 A=2.55m²(2EA) | | | | | 내용 | 후타재 망상균열 A=16.80m²(4EA) | | | | |

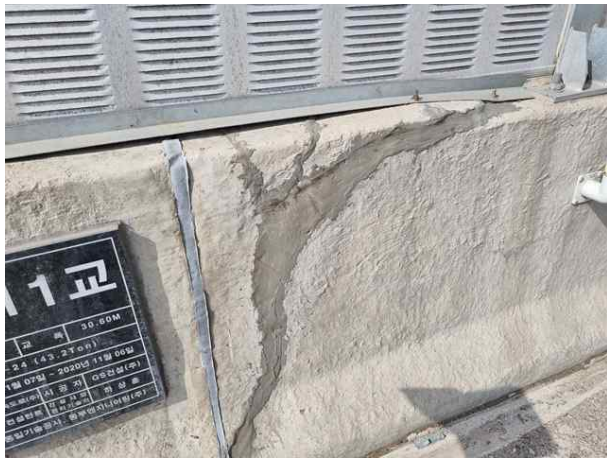
| 위치 | 방호벽S1(A2) | 방향 | 서울 | 손상번호 | 5 | 위치 | 방호벽 S1 | 방향 | 서울 | 손상번호 | 8 |

| 내용 | 접속부 파손 A=1.50m²(1EA) -보수- | | | | | 내용 | 균열(Cw=0.3mm미만) / L=1.00m(24EA) | | | | |

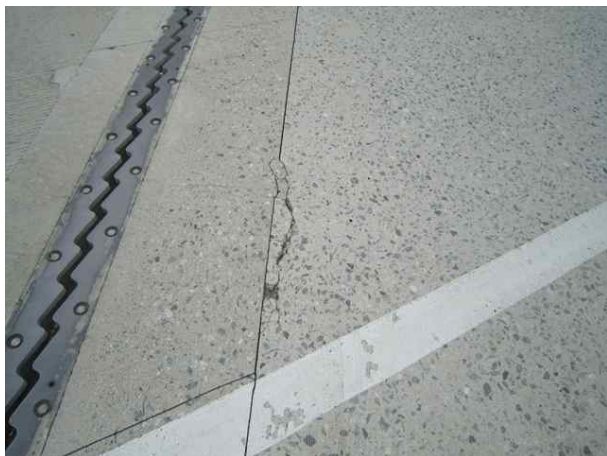
| 위치 | 교면포장 S1(A1,2) | 방향 | 서울 | 손상번호 | 2 | 위치 | 신축이음 A1,2 | 방향 | 서울 | 손상번호 | 1 |

| 내용 | 접속도로 파손 A=0.05m <sup>2</sup> (1EA) | | | | | 내용 | 신축이음 하부 누수 L=1.00m(2EA) | | | | |

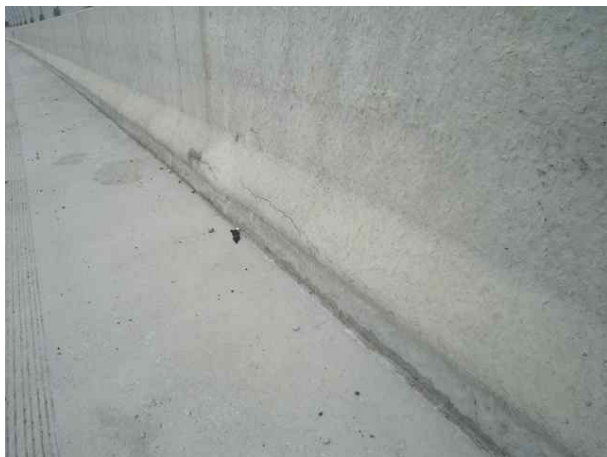
| 위치 | 방호벽 S1 | 방향 | 서울 | 손상번호 | 1 | 위치 | 방호벽 S1 | 방향 | 서울 | 손상번호 | 1 |

| 내용 | 균열(Cw=0.3mm이상) / L=3.00m(2EA) | | | | | 내용 | 균열(Cw=0.3mm이상) / L=3.00m(2EA) | | | | |

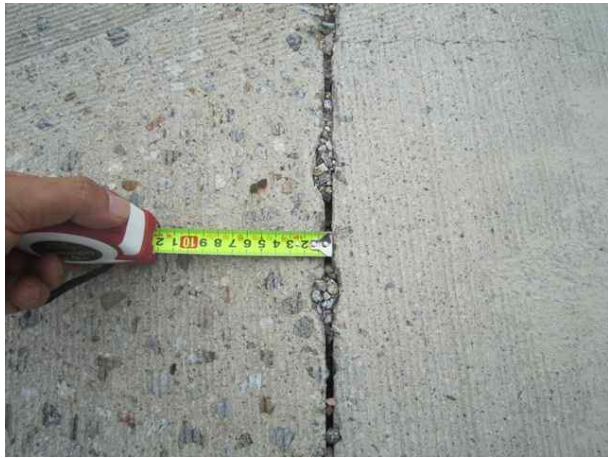
| 위치 | 교면포장 S1(A1,2) | 방향 | 서울 | 손상번호 | 1,2 | 위치 | 신축이음 A1 | 방향 | 서울 | 손상번호 | 3 |

| 내용 | 접속도로 후타재 접속부 이격 L=24.00m(2EA) | | | | | 내용 | 후타재 균열(Cw=0.3mm미만) /<br>L=12.00m(24EA) | | | | |

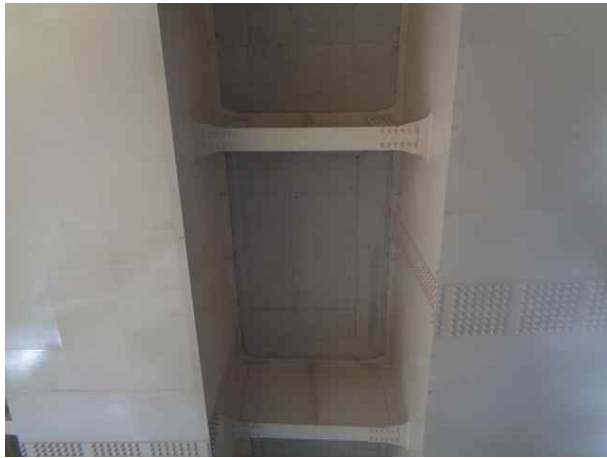
| 위치 | 바닥판하면 | 방향 | - | 손상번호 | - | 위치 | 신축이음 A2 | 방향 | 문산 | 손상번호 | 1 |

| 내용 | 전경 | | | | | 내용 | 차수판 볼트체결 불량 1EA | | | | |

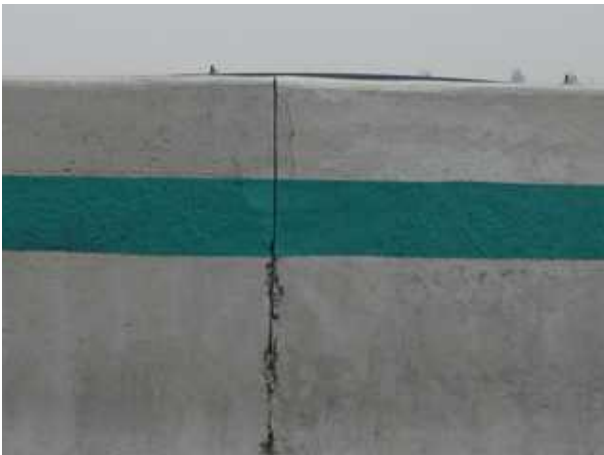
| 내용 | 파손 A=0.15m²(1EA) | | | | | 내용 | 균열부백태 A=0.16m²(1EA)<br>-초기점검 하자손상 미보수 | | | | |

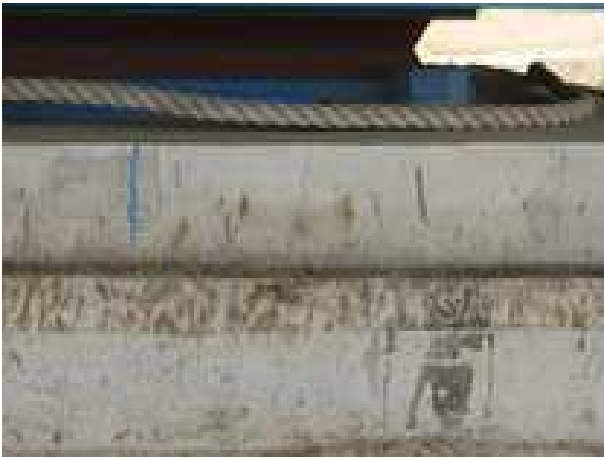
| 내용 | 받침몰탈 균열(Cw=0.3mm미만) / L=2.40m(5EA)<br>-초기점검 하자손상 미보수 | | | | | 내용 | 받침몰탈 균열(Cw=0.3mm미만) / L=0.30m(1EA)<br>-초기점검 하자손상 미보수 | | | | |

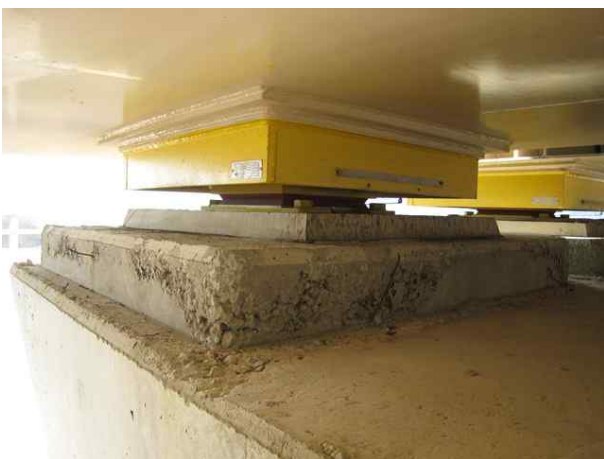
| 내용 | 받침콘크리트 재료분리 A=0.90m²(2EA)<br>-초기점검 하자손상 미보수 | | | | | 내용 | 받침몰탈 균열(Cw=0.3mm미만) / L=2.40m(2EA)<br>-초기점검 하자손상 미보수 | | | | |

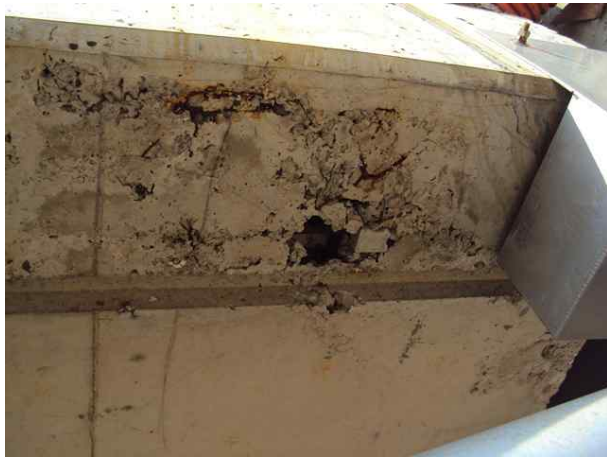
| 내용 | 재료분리 및 철근노출 A=0.50㎡(1EA) | | | | | 내용 | 균열(Cw=0.3mm이상) / L=1.60m(1EA) | | | | |

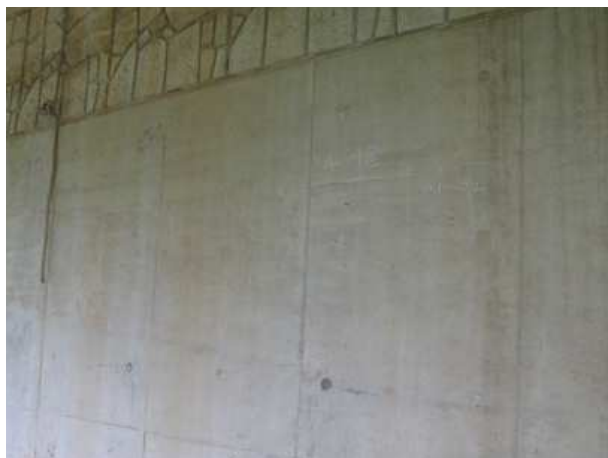
| 내용 | 전경 | | | | | 내용 | 균열(Cw=0.3mm미만) / L=32.00m(2EA) | | | | |

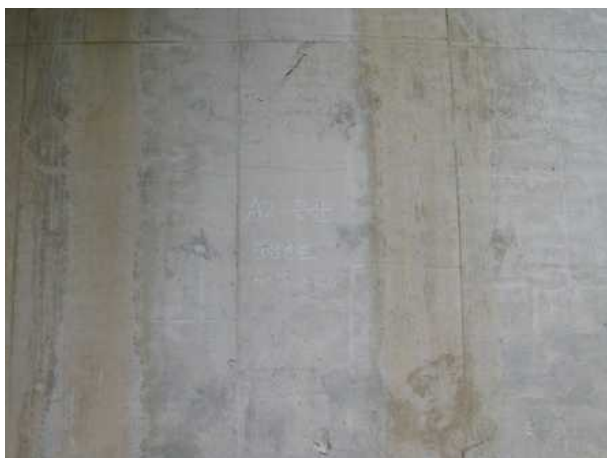
| 내용 | 망상균열 A=16.00m²(2EA) | | | | | 내용 | 균열부백태 A=0.56m²(5EA)<br>-초기점검 하자손상 미보수 | | | | |

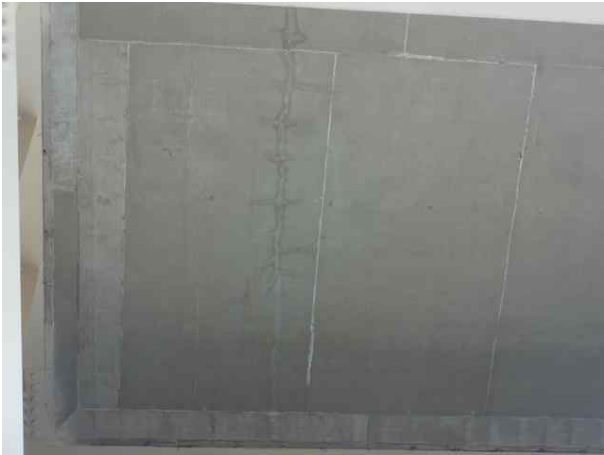
| 내용 | 균열부백태 A=6.56㎡(15EA)<br>-초기점검 하자손상 미보수 | | | | | 내용 | 균열부백태 A=1.38㎡(7EA)<br>-초기점검 하자손상 미보수 | | | | |

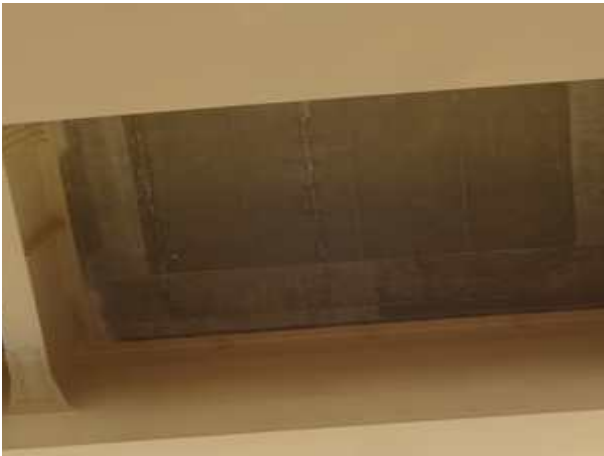
| 내용 | 균열부백태 A=0.10㎡(1EA)<br>-초기점검 하자손상 미보수 | | | | | 내용 | 균열부백태 A=7.88㎡(19EA)<br>-초기점검 하자손상 미보수 | | | | |

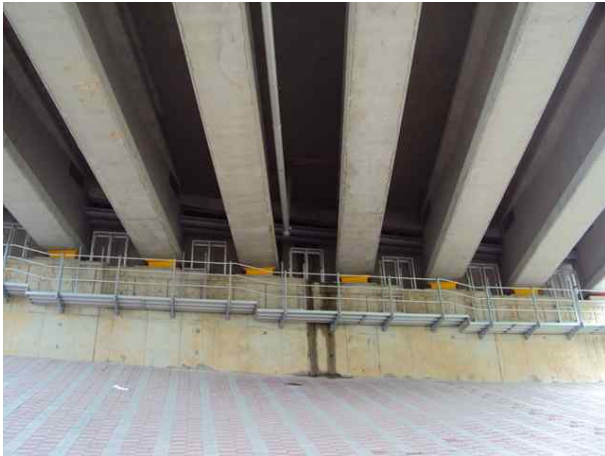
| 내용 | 신축이음 하부 누수 L=1.00m(2EA) | | | | | 내용 | 균열부백태 A=0.40m²(1EA)<br>-초기점검 하자손상 미보수 | | | | |

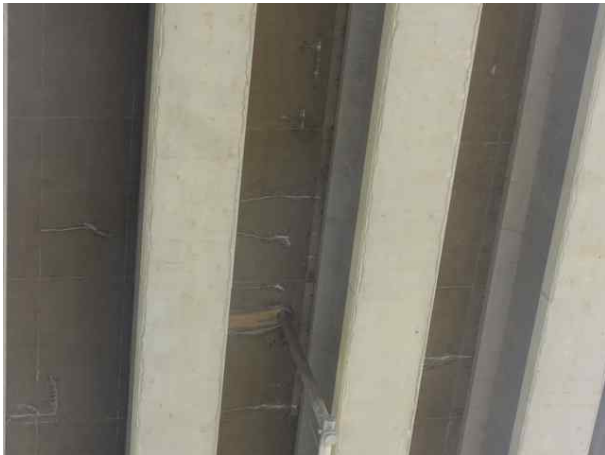
| 내용 | 균열부백태 A=1.90m²(11EA)<br>-초기점검 하자손상 미보수 | | | | | 내용 | 균열부백태 A=14.12m²(61EA)<br>-초기점검 하자손상 미보수 | | | | |

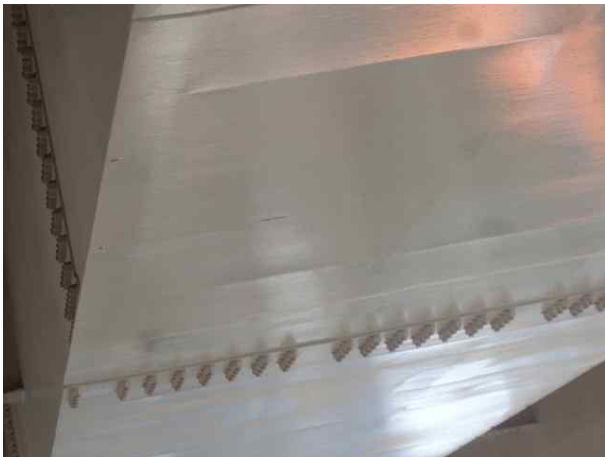
| 내용 | 도장긋힘 A=0.04m²(1EA) | | | | | 내용 | 배수관 연결불량 1EA | | | | |
