#### 4 공구하자점검보고서

2022.  
06

서울문산고속도로 시설물 정기안전점검 용역  
**하 자 점 검 보 고 서**  
**[ 4 공 구 1 · 2 종 교 량 ]**

**점검기관 : (주)명성엔지니어링**

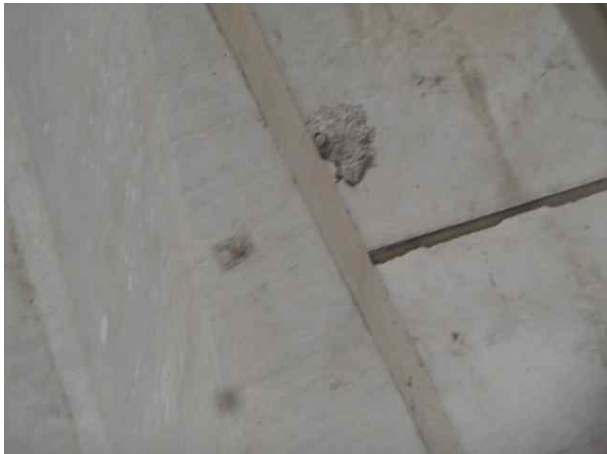
| 위치 | 바닥판하면 S1 | 방향 | - | 손상번호 | 1 | 위치 | 바닥판하면 S7 | 방향 | - | 손상번호 | 1 |
| 내용 | 재료분리 A=0.24m <sup>2</sup> (2EA)<br>-초기점검 하자손상 미보수 | | | | | 내용 | 파손 및 철근노출 A=0.24m <sup>2</sup> (1EA)<br>-초기점검 하자손상 미보수 | | | | |

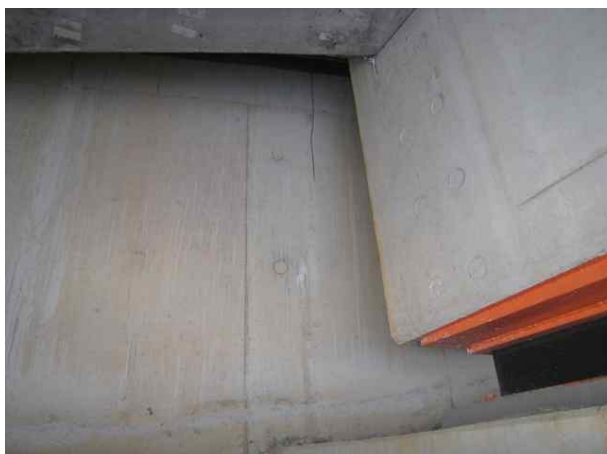
| 위치 | 교대 A1 | 방향 | - | 손상번호 | 5,6 | 위치 | 교대 A2 | 방향 | - | 손상번호 | 9 |
| 내용 | 균열(Cw=0.3mm이상) / L=4.50m(2EA) | | | | | 내용 | 백태 A=0.10m <sup>2</sup> (1EA) | | | | |

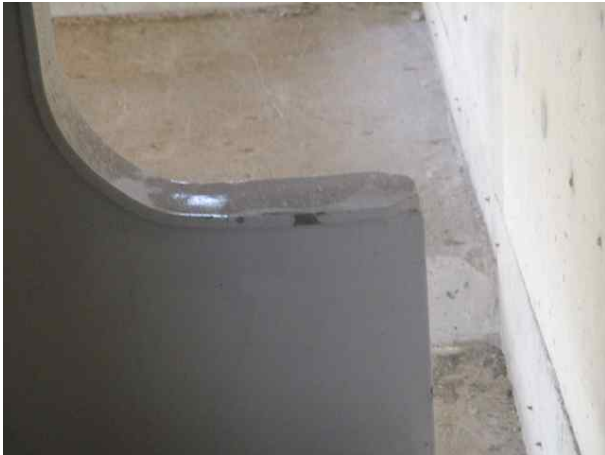
| 위치 | 거터외부 S3-G1 | 방향 | - | 손상번호 | 1 | 위치 | 거터외부 S3-G2 | 방향 | - | 손상번호 | 1 |
| 내용 | 도장손상 A=0.04m²(4EA) | | | | | 내용 | 도장손상 A=0.06m²(6EA) | | | | |
