2종응벽하자점검보고서

2022.  
06

서울문산고속도로 시설물 정기안전점검 용역  
**하 자 점 검 보 고 서**  
**[ 2 종                    용    벽   ]**

**점검기관 : (주)명성엔지니어링**

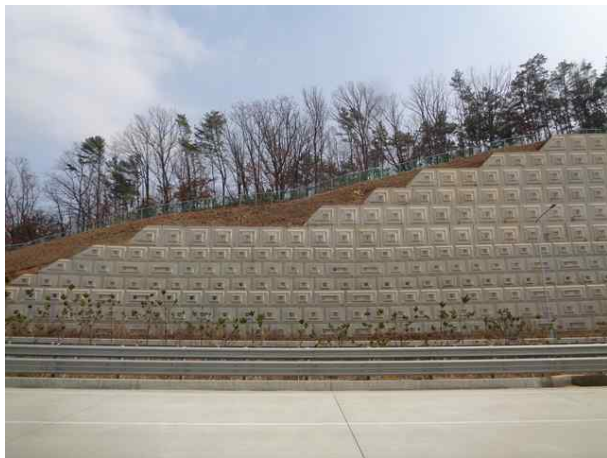
| 위치 | 전면 | 부재 | - | 손상번호 | - | 위치 | 종점부 | 부재 | 상부 | 손상번호 | 1 |

| 내용 | 전경 | | | | | 내용 | 배면 토사유실 A=2.00㎡(T=100.0cm) / 1EA | | | | |
