2022.  
12

서울문산고속도로 시설물 정기안전점검 용역  
**하 자 점 검 보 고 서**  
**[ 4 공 구 기 타 종 교 량 ]**

**서울문산고속도로주식회사**

**점검기관 : (주)명성엔지니어링**

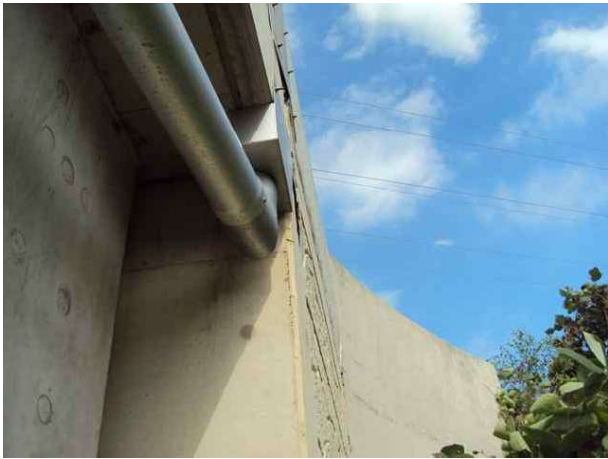
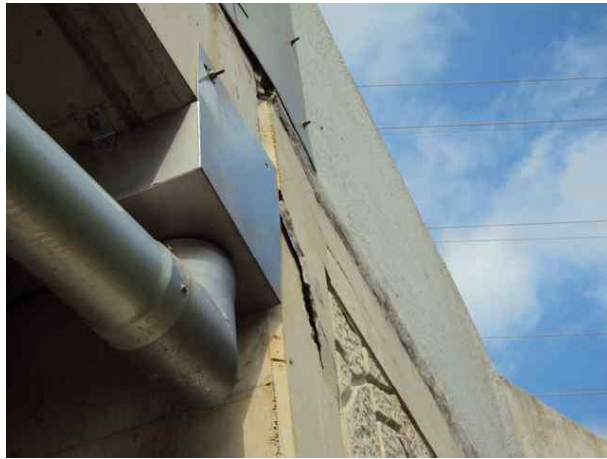
| 위치 | 교대 A1 | 방향 | - | 위치 | 교대 A1 | 방향 | - |

| 내용 | 파손 (0.15m <sup>2</sup> / 1EA) | | | 내용 | 파손 (0.15m <sup>2</sup> / 1EA) | | |

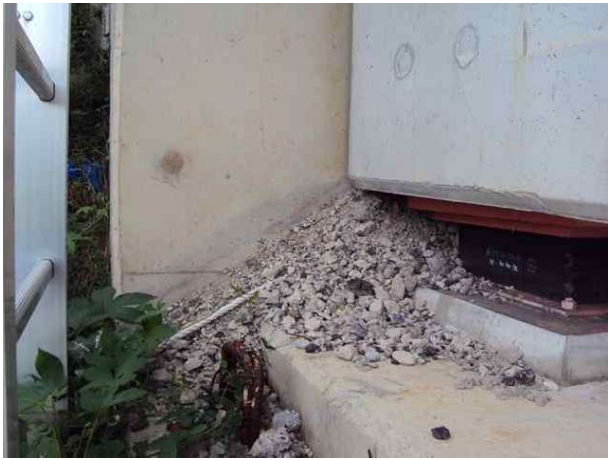
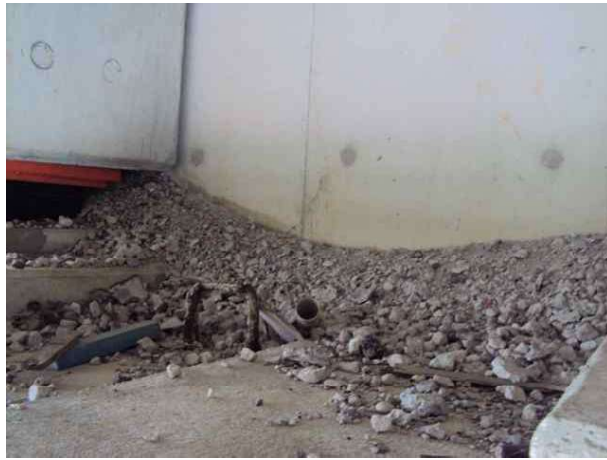
| 위치 | 교대 A1 | 방향 | - | 위치 | 교대 A1 | 방향 | - |

| 내용 | 폐콘크리트 퇴적 (6.00m <sup>2</sup> / 1EA) | | | 내용 | 폐콘크리트 퇴적 (6.00m <sup>2</sup> / 1EA) | | |

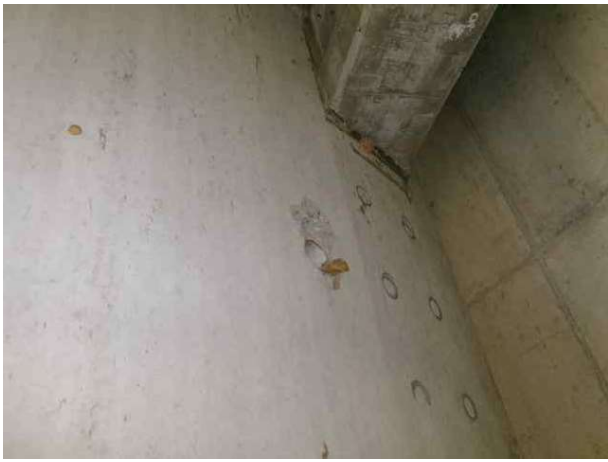
| 위치 | 거더 S1 | 방향 | - | 위치 | 교대 A2 | 방향 | - |

| 내용 | 인양홀 파손 (0.04m <sup>2</sup> / 1EA) | | | 내용 | 폐콘크리트 퇴적 (12.00m <sup>2</sup> / 1EA) | | |

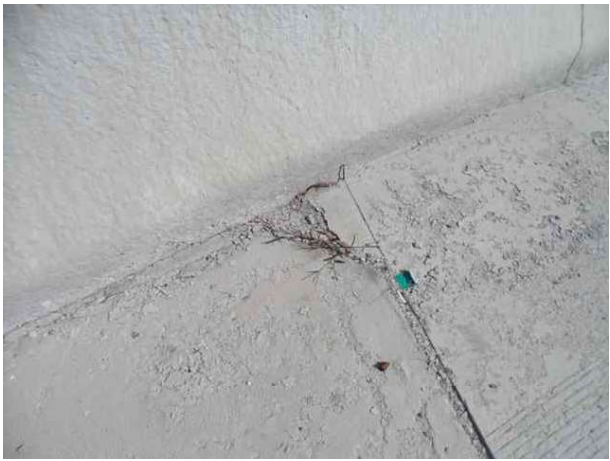
| 위치 | 교면포장 S1 | 방향 | 문산 | 위치 | 방호벽 S1 | 방향 | 서울 |

| 내용 | 접속도로 포장 파손 (0.25m² / 1EA) | | | 내용 | 접속도로 방호벽 이격 (3.00m / 1EA) | | |

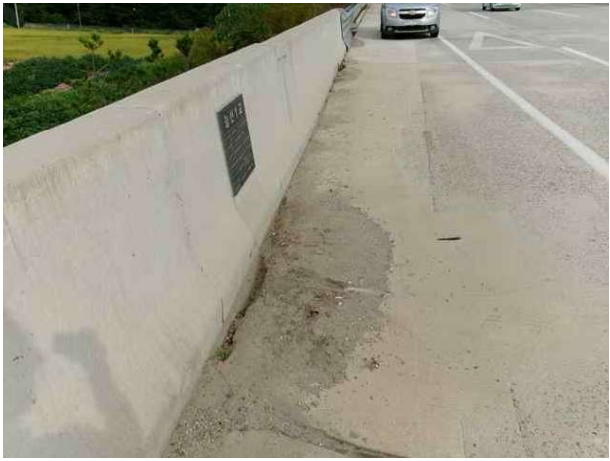
| 위치 | 방호벽 S1 | 방향 | 서울 | 위치 | - | 방향 | - |

| 내용 | 접속도로 시공불량 (2.50m² / 1EA) | | | 내용 | - | | |

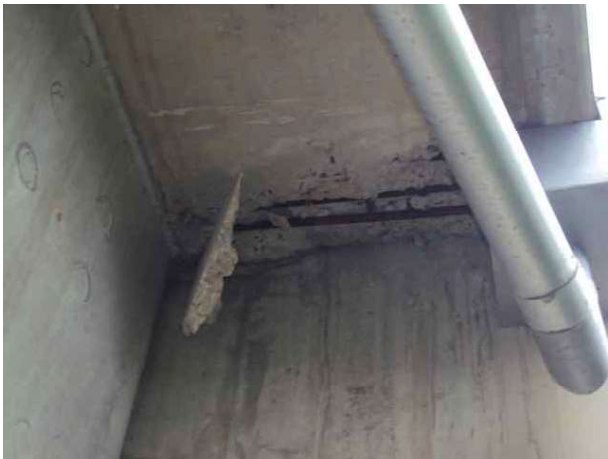
| 위치 | 바닥판 S1 | 방향 | 서울 | 위치 | 바닥판 S1 | 방향 | 문산 |

| 내용 | 파손 및 철근노출 (0.50m <sup>2</sup> / 1EA) | | | 내용 | 파손 (0.05m <sup>2</sup> / 1EA) | | |

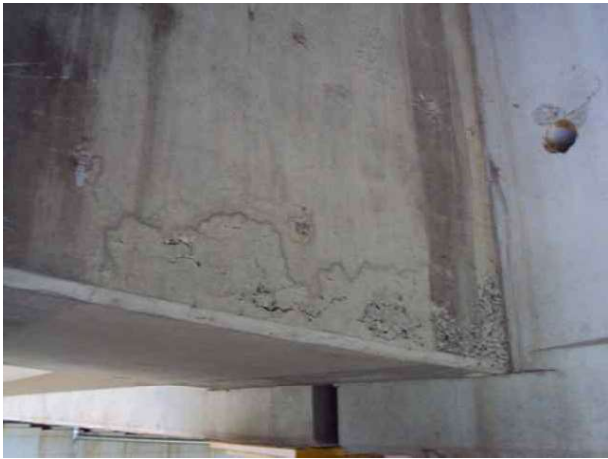
| 위치 | 가로보 S1~2 | 방향 | 서울, 문산 | 위치 | 교대 A1 | 방향 | 서울 |

| 내용 | 재료분리 (3.25m <sup>2</sup> / 5EA) | | | 내용 | 법면 토사유실 (10.00m <sup>2</sup> / 1EA) | | |

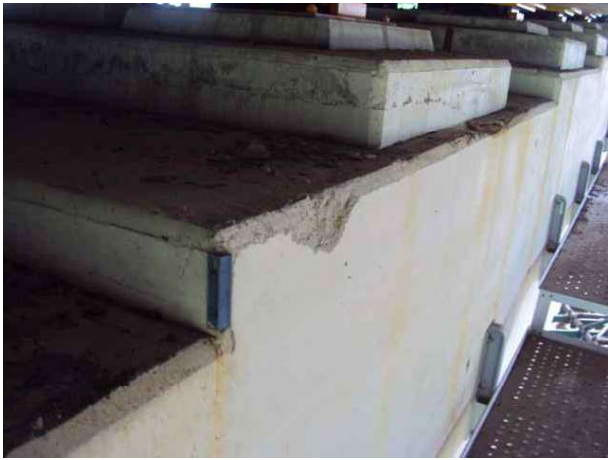
| 위치 | 교각 P1 | 방향 | - | 위치 | 교량받침 P1-SH18 | 방향 | - |

| 내용 | 파손 (0.06m <sup>2</sup> / 1EA) | | | 내용 | 받침콘크리트 재료분리 (0.27m <sup>2</sup> / 3EA) | | |

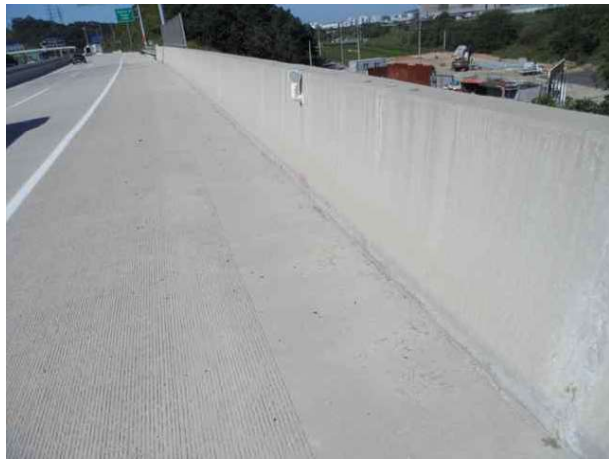
| 위치 | 교면포장 S1~2 | 방향 | 서울, 문산 | 위치 | 교면포장 S1~2 | 방향 | 서울 |

| 내용 | 포장 박리 (106.00m <sup>2</sup> / 4EA) | | | 내용 | 접속도로 포장 박리 (12.00m <sup>2</sup> / 2EA) | | |

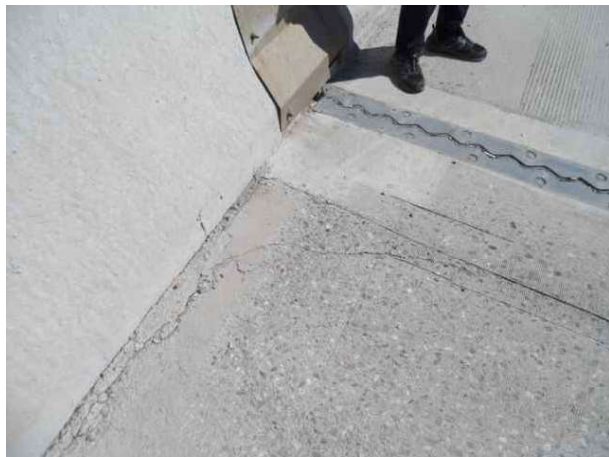
| 위치 | 교면포장 S2 | 방향 | 문산 | 위치 | 교면포장 S1 | 방향 | 서울 |

| 내용 | 접속도로 포장 파손 (0.50m <sup>2</sup> / 1EA) | | | 내용 | 접속도로 후타재 접속부 이격 (14.00m / 1 EA) | | |

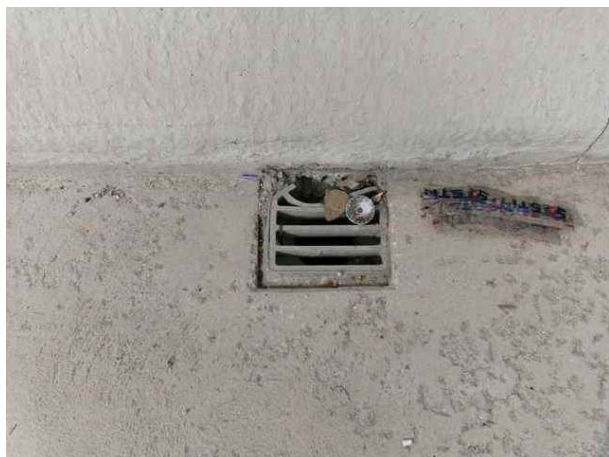
| 위치 | 배수시설 S1 | 방향 | - | 위치 | 방호벽 S1 | 방향 | - |

| 내용 | 그레이팅 파손 (1EA) | | | 내용 | 접속부 파손 (0.50m <sup>2</sup> / 1EA) | | |

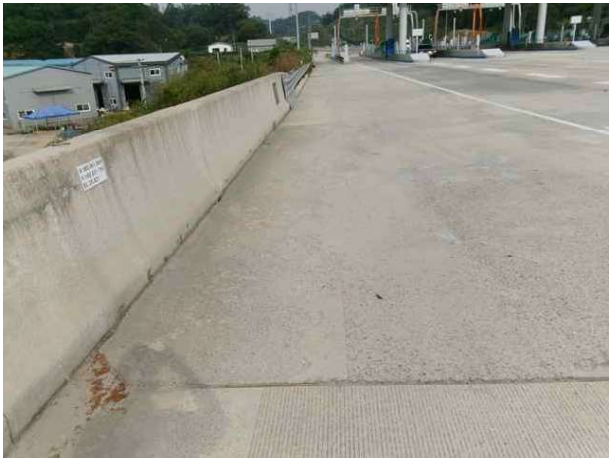
| 위치 | 교면포장 S1 | 방향 | 서울 | | | | |

| 내용 | 접속도로 포장 박리 (15.00m <sup>2</sup> / 2EA) | | | 위치 | - | 방향 | - |

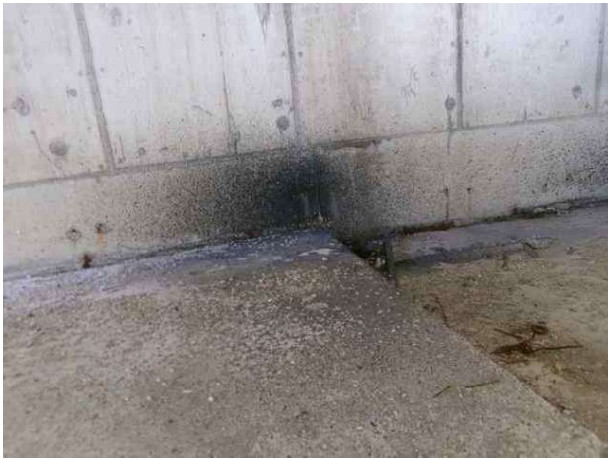
| 위치 | 교대 A1 | 방향 | - | 위치 | 교량받침 A2-SH | 방향 | - |

| 내용 | 체수 (3.75m <sup>2</sup> / 1EA) | | | 내용 | 받침콘크리트 재료분리 (0.15m <sup>2</sup> / 1EA) | | |

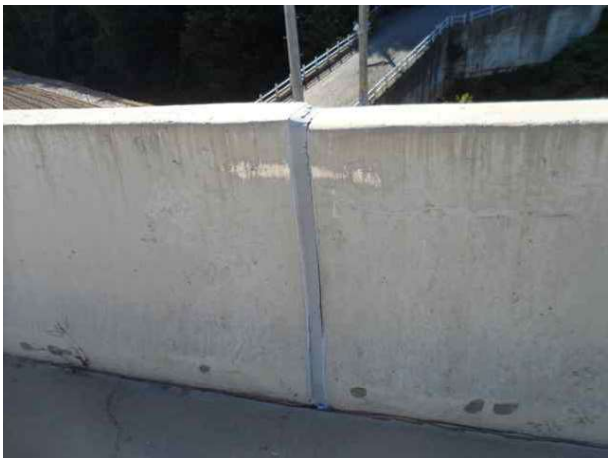
| 위치 | 방호벽 S1 | 방향 | - | 위치 | 방호벽 S1 | 방향 | - |

| 내용 | 실란트 파손 (3.00m / 2EA) | | | 내용 | 파손 (0.09m <sup>2</sup> / 1EA) | | |

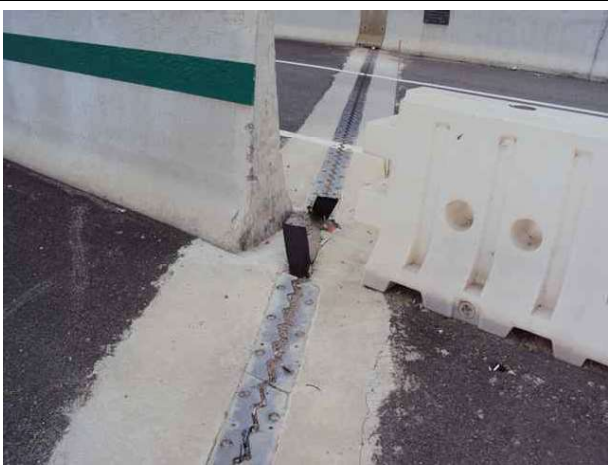
| 위치 | 신축이음 A1 | 방향 | - | 위치 | 신축이음 A1 | 방향 | - |

| 내용 | 고무재 마감불량 (1.00m / 2EA) | | | 내용 | 고무재 마감불량 (1.00m / 2EA) | | |

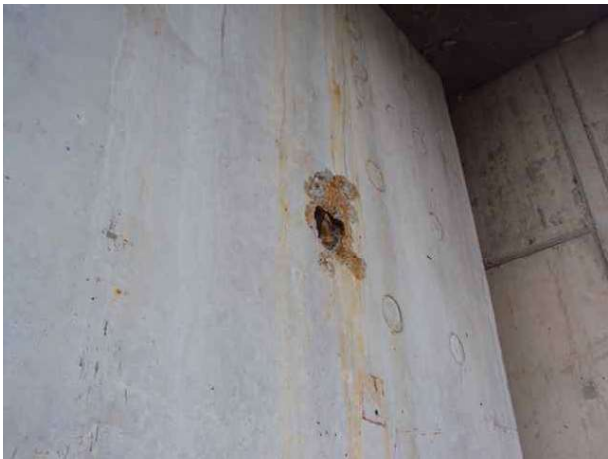
| 위치 | 거더 S1 | 방향 | - | 위치 | 교대 A2 | 방향 | - |

| 내용 | 파손 (0.04m <sup>2</sup> / 1EA) | | | 내용 | 체수 (4.50m <sup>2</sup> / 3EA) | | |
