### 2.33 장진천2교(문산)

#### 1) 현황표

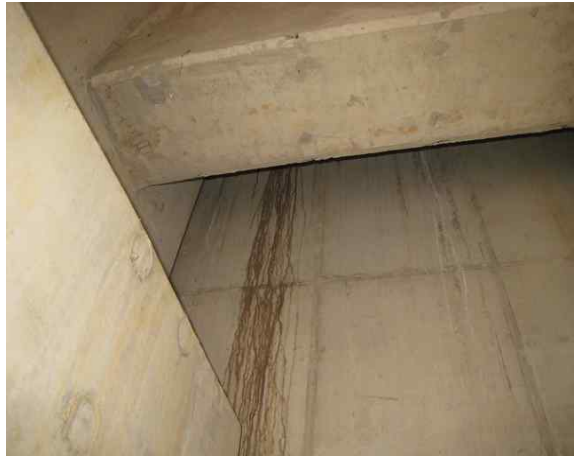
| 위 치 | 거더 | 위 치 | 교대 A2 |

| 현 황 | 전경 | 현 황 | 신축이음하부 누수 |

| 구 분 | | 점검 결과 | | 조치 필요사항 |
|---|---|---|---|---|
| | 신축이음 | · 신축이음 하부 누수 | | 물받이 설치 |

| 구분 | | 손상내용 | 보수방안 | 손상<br>물량 | 보수<br>물량 | 단위 | 우선<br>순위 |
|---|---|---|---|---|---|---|---|
| 신축이음 | 본체 | 신축이음하부 누수 | 물받이 설치 | 1.50 | 2.25 | m | 하자 |

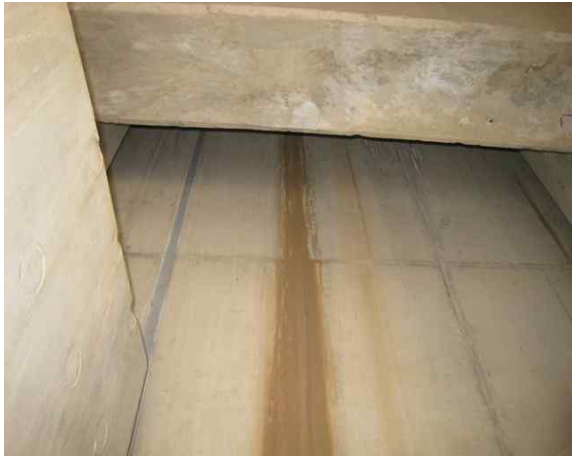
| 위 치 | 신축이음 A1 | 위 치 | 신축이음 A2 |

| 현 황 | 신축이음 하부 누수 | 현 황 | 신축이음 하부 누수 |

| 구 분 | | 점검 결과 | | 조치 필요사항 |
|---|---|---|---|---|
| | 신축이음 | · 신축이음 하부 누수 | | 물받이 설치 |

| 구분 | | 손상내용 | 보수방안 | 손상<br>물량 | 보수<br>물량 | 단위 | 우선<br>순위 |
|---|---|---|---|---|---|---|---|
| 신축이음 | 본체 | 신축이음하부 누수 | 물받이 설치 | 2.60 | 3.90 | m | 하자 |

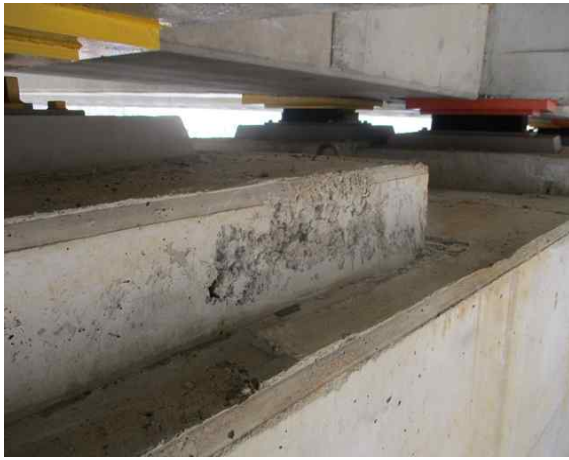
| 위 치 | 교각 | 위 치 | 교량반침 P5 |

| 현 황 | 전경 | 현 황 | 반침콘크리트재료분리 |

| 구 분 | | 점검 결과 | | 조치 필요사항 |
|---|---|---|---|---|
| 점검자 의견 | | <p>금촌3교의 주요 손상현황으로는 교량받침 받침콘크리트 재료분리, 바닥판하면 파손 및 철근노출, 교대 균열(Cw=0.3mm이상), 백태, 교각 백태가 조사되었다.</p> <p>기 발생한 손상은 초기건조수축, 시공미흡 및 외부충격 등에 의한 손상으로 판단되며 주의관찰 및 내구성 확보차원의 보수가 필요하다.</p> | | |

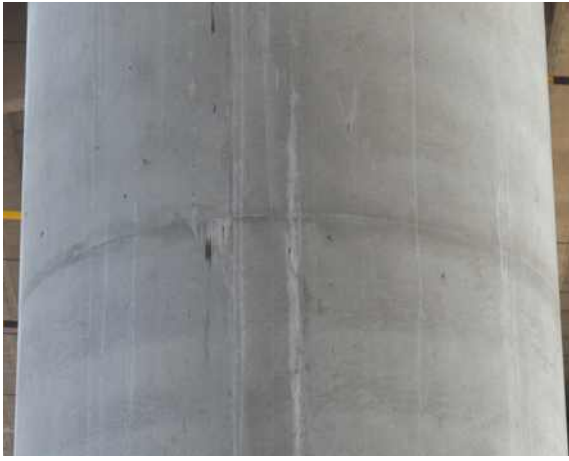
| 위 치 | 교각 P6 | 위 치 | 바닥판하면 S7 데크플레이트 |

| 현 황 | 백태 | 현 황 | 파손 및 철근노출 |

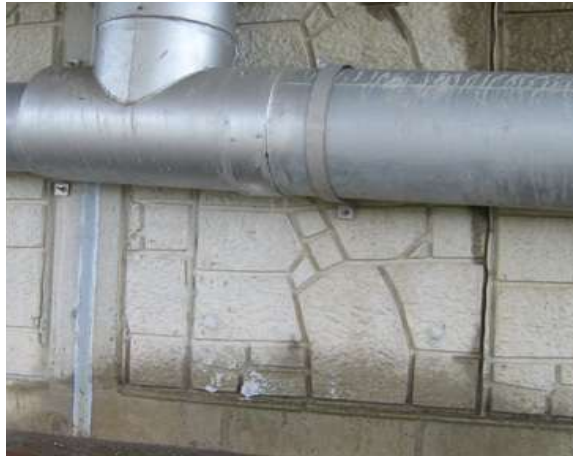
| 위 치 | 교대 A2 | 위 치 | 배수시설 A2 |

| 현 황 | 신축이음 하부 누수 | 현 황 | 이음부 실링 파손(누수) |

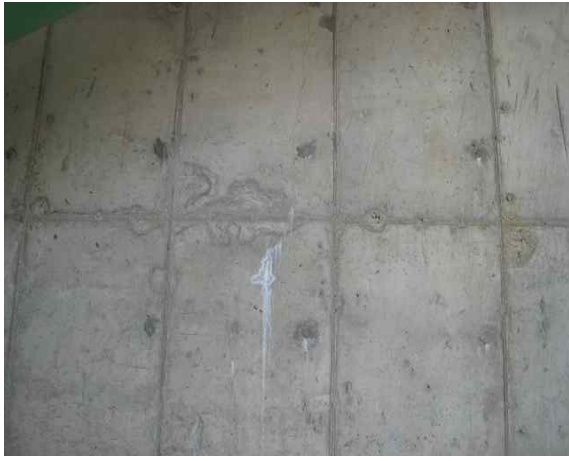
| 위 치 | 교대 A1 | 위 치 | 교대 A1 |

| 현 황 | 백태 | 현 황 | 백태 |

| 구 분 | | 점검 결과 | | 조치 필요사항 |
|---|---|---|---|---|
| 하<br>부<br>구<br>조 | 교 대 | · 균열(Cw=0.3mm이상)<br>· 백태<br>· 체수 | | 주입보수<br>백태보수<br>정비 |

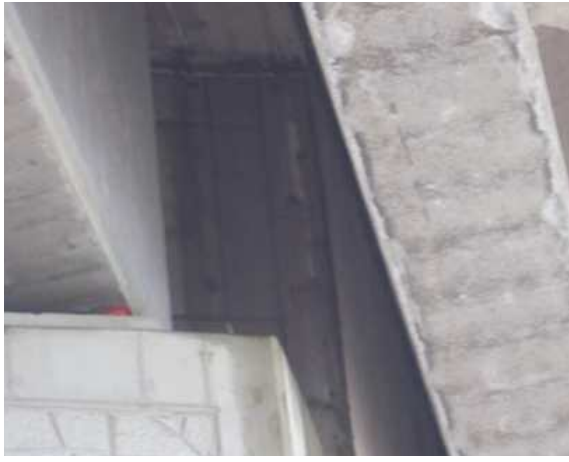
| 위 치 | 신축이음 | 위 치 | 교대 A2 |

| 현 황 | 전경 | 현 황 | 신축이음 하부 누수 |

| 구 분 | | 점검 결과 | | 조치 필요사항 |
|---|---|---|---|---|
| 점검자 의견 | | 덕은교(서울)의 주요 손상현황으로는 신축이음 신축이음 하부 누수가 조사되었다.<br>기 발생한 손상은 시공미흡 등에 의한 손상으로 판단되며 주의관찰 및 내구성 확보차원의 보수가 필요하다. | | |

| 구 분 | | 점검 결과 | | 조치 필요사항 |
|---|---|---|---|---|
| | 신축이음 | · 신축이음 하부 누수 | | 물받이 설치 |

| 구분 | | 손상내용 | 보수방안 | 손상<br>물량 | 보수<br>물량 | 단위 | 우선<br>순위 |
|---|---|---|---|---|---|---|---|
| 신축이음 | 본체 | 신축이음 하부 누수 | 물받이 설치 | 5.00 | 7.50 | m | 하자 |

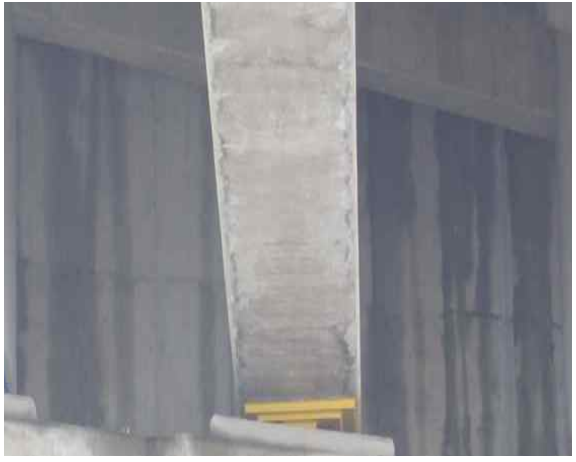
| 위 치 | 방호벽 | 위 치 | 교대 A1 |

| 현 황 | 전경 | 현 황 | 신축이음 하부 누수 |

| 구 분 | | 점검 결과 | | 조치 필요사항 |
|---|---|---|---|---|
| 점검자 의견 | | 덕은교(문산)의 주요 손상현황으로는 신축이음 신축이음 하부 누수가 조사되었다.<br>기 발생한 손상은 시공미흡 등에 의한 손상으로 판단되며 주의관찰 및 내구성 확보차원의 보수가 필요하다. | | |

| 구 분 | | 점검 결과 | | 조치 필요사항 |
|---|---|---|---|---|
| | 신축이음 | · 신축이음 하부 누수 | | 물받이 설치 |

| 구분 | | 손상내용 | 보수방안 | 손상<br>물량 | 보수<br>물량 | 단위 | 우선<br>순위 |
|---|---|---|---|---|---|---|---|
| 신축이음 | 본체 | 신축이음 하부 누수 | 물받이 설치 | 6.00 | 9.00 | m | 하자 |

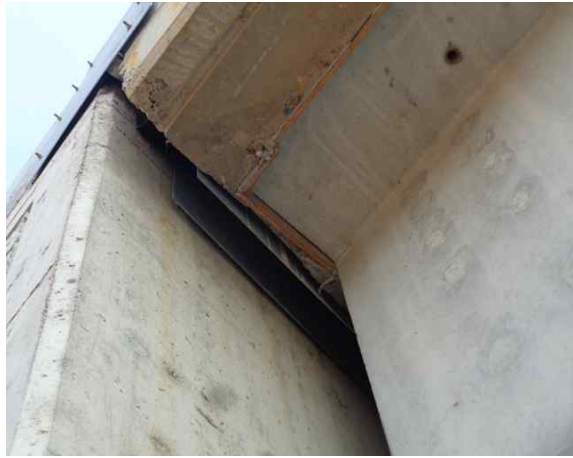
| 위 치 | 바닥판하면 | 위 치 | 바닥판하면 S4 |

| 현 황 | 전경 | 현 황 | 파손(거푸집 미제거) |

| 구 분 | | 점검 결과 | | 조치 필요사항 |
|---|---|---|---|---|
| 점검자 의견 | | 능산4교(서울)의 주요 손상현황으로는 바닥판하면 파손(거푸집미제거), 교량받침 받침 콘크리트 균열(Cw=0.3mm이상)이 조사되었으며, 교량받침 받침물탈 균열(Cw=0.3mm미만), 받침물탈 망상균열에 대한 보수가 실시되었다.<br>기 발생한 손상은 초기건조수축 등에 의한 손상으로 판단되며 주의관찰 및 내구성 확보 차원의 보수가 필요하다. | | |

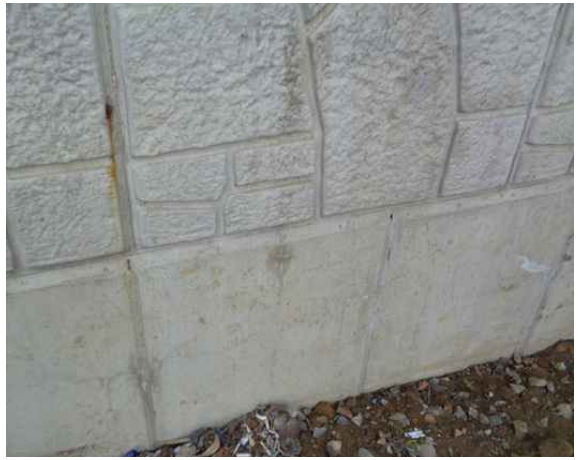
| 위 치 | 교대 A1 | 위 치 | 교대 A2 |

| 현 황 | 신축이음 하부 누수 | 현 황 | 균열(CW=0.3mm미만) |

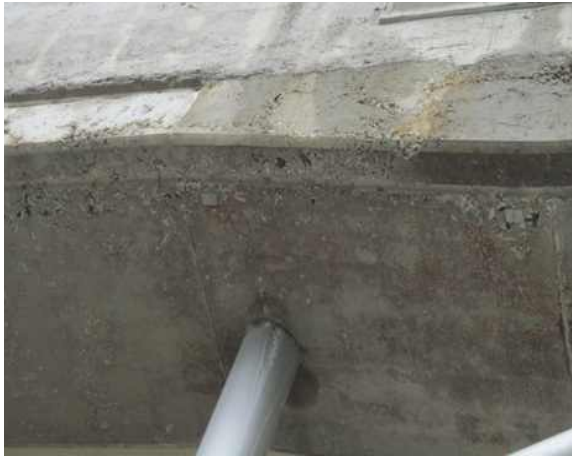
| 위 치 | 거더외부 및 배수시설 | 위 치 | 바닥판하면 S3 |

| 현 황 | 전경 | 현 황 | 재료분리 |

| 구 분 | | 점검 결과 | | 조치 필요사항 |
|---|---|---|---|---|
| 점검자 의견 | | <p>내포IC R-A교의 주요 손상현황으로는 방호벽 백태, 망상균열 및 백태, 단차, 신축이음 후타재 파손, 후타재 균열, 차수관볼트 체결불량, 바닥판하면 재료분리, 교량받침 받침콘크리트 재료분리, 교대 토사유실, 균열(Cw=0.3mm이상), 교각 균열(Cw=0.3mm이상), 폐자재적치 등이 조사되었으며, 교량받침 받침물탈 균열(Cw=0.3mm미만), 받침물탈 하부들뜸에 대하여 보수가 실시되었다.</p> <p>기 발생한 손상은 초기건조수축, 시공미흡 및 외부충격 등에 의한 손상으로 판단되며 주의관찰 및 내구성 확보차원의 보수가 필요하다.</p> | | |

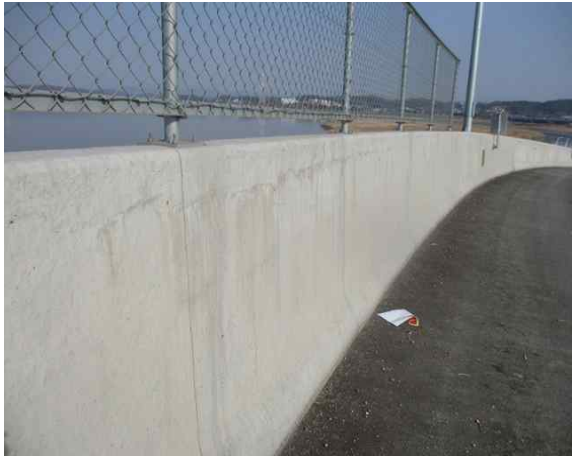
| 위 치 | 교량받침 P2 | 위 치 | 방호벽 S2 |

| 현 황 | 받침몰탈 균열(CW=0.3mm미만) 보수 | 현 황 | 망상균열 및 백태 |

| 구 분 | | 점검 결과 | | 조치 필요사항 |
|---|---|---|---|---|
| | 난간(방호벽) | · 백태<br>· 망상균열 및 백태<br>· 방호벽 단차 | | 백태보수<br>표면처리 및<br>백태보수<br>정비 |

| 구분 | | 손상내용 | 보수방안 | 손상<br>물량 | 보수<br>물량 | 단위 | 우선<br>순위 |
|---|---|---|---|---|---|---|---|
| 방호벽 | | 망상균열 및 백태 | 표면처리 및 백태보수 | 4.50 | 6.75 | m <sup>2</sup> | 하자 |
