시  
설  
물  
정  
기  
안  
전  
점  
검  
용  
역  
서  
울  
문  
산  
고  
속  
도  
로

〈**용  
벽  
편**〉

서울문산고속도로 시설물 정기안전점검용역

2022. 06

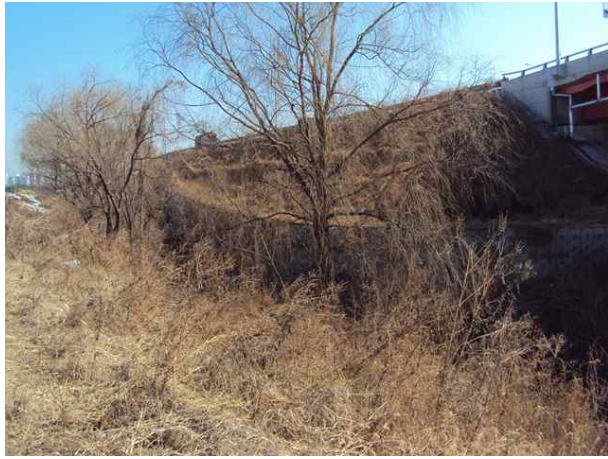
1공구 보강토옹벽(본선 STA.0+283~0+400)

| 구분 | 공구 | 옹 벽 명 | 옹 벽 현 황 | | | | 점 검 내 용 | | | | | 비고 |
|---|---|---|---|---|---|---|---|---|---|---|---|---|
| 1 | 1 | 보강토옹벽(본선 STA.0+283~0+400) | 2020 | 128.0 | 6.1 | 2종 | ■ 양호 | ■ 양호 | ■ 양호 | ■ 양호 | ■ 상태양호 | |

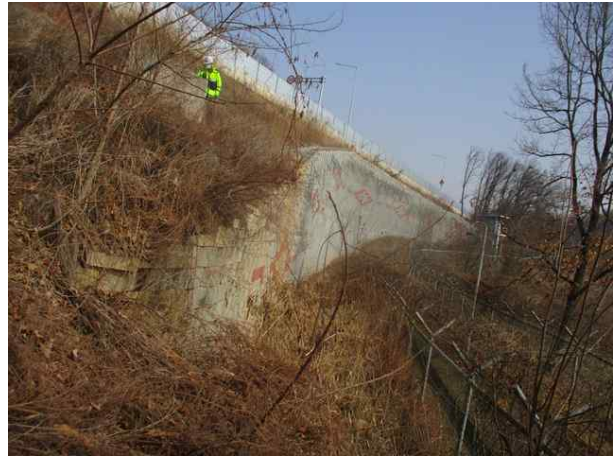
1공구 보강토옹벽(본선 STA.1+914~2+020)

| 구분 | 공구 | 옹 벽 명 | 옹 벽 현 황 | | | | 점 검 내 용 | | | | | 비고 |
|---|---|---|---|---|---|---|---|---|---|---|---|---|
| 2 | | 보강토옹벽(본선 STA.1+914~2+020) | 2020 | 112.0 | 11.9 | 2종 | ■ 양호 | ■ 양호 | ■ 양호 | ■ 양호 | ■ 상태양호 | |

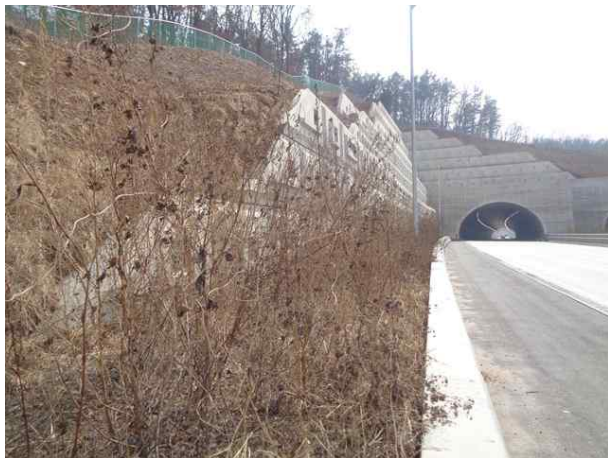
1공구 보강토옹벽(본선 STA.6+933~7+040)

| 구분 | 공구 | 옹 벽 명 | 옹 벽 현 황 | | | | 점 검 내 용 | | | | | 비고 |
|---|---|---|---|---|---|---|---|---|---|---|---|---|
| 3 | | 보강토옹벽(본선 STA.6+935~7+040) | 2020 | 112.5 | 10.0 | 2종 | ■ 양호 | ■ 양호 | ■ 양호 | ■ 종점부 배면 토사유실 | ■ 사면 종점부 배면 토사유실 → 정비 | |

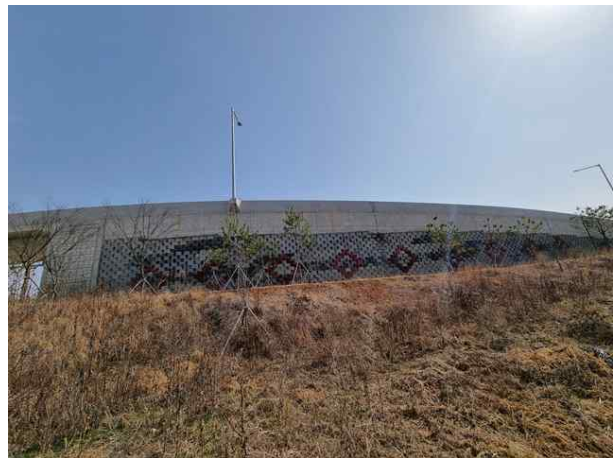
1공구 보강토옹벽(본선 휴게소통과교량)

| 구분 | 공구 | 옹 벽 명 | 옹 벽 현 황 | | | | 점 검 내 용 | | | | | 비고 |
|---|---|---|---|---|---|---|---|---|---|---|---|---|
| 4 | | 보강토옹벽(본선 휴게소통과교량) | 2020 | 289.0 | 5.6 | 2종 | ■ 양호 | ■ 양호 | ■ 양호 | ■ 양호 | ■ 상태양호 | |

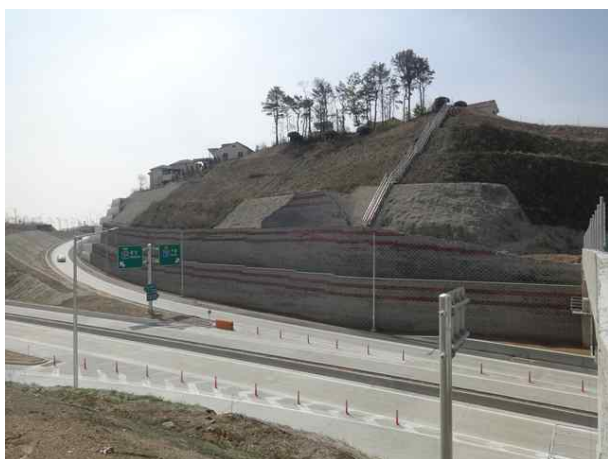
3공구 보강토옹벽(설문2육교,STA.0+085~0+230)

| 구분 | 공구 | 옹 벽 명 | 옹 벽 현 황 | | | | 점 검 내 용 | | | | | 비고 |
|---|---|---|---|---|---|---|---|---|---|---|---|---|
| 5 | 3 | 보강토옹벽(설문2육교,STA.0+085~0+230) | 2020 | 115.0 | 5.5 | 2종 | ■ 양호 | ■ 하부 공동 | ■ 양호 | ■ 양호 | ■ 기초지반 하부 공동 → 정비 | |

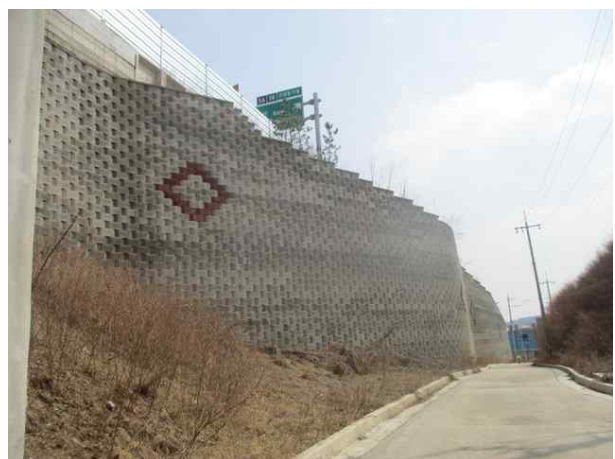
3공구 보강토옹벽(U-II블록,STA.11+092~11+193)

| 구분 | 공구 | 옹 벽 명 | 옹 벽 현 황 | | | | 점 검 내 용 | | | | | 비고 |
|---|---|---|---|---|---|---|---|---|---|---|---|---|
| 6 | | 보강토옹벽(U-II블록,STA.0+085~0+230) | 2020 | 108.0 | 10.9 | 2종 | ■ 양호 | ■ 양호 | ■ 양호 | ■ 양호 | ■ 상태양호 | |

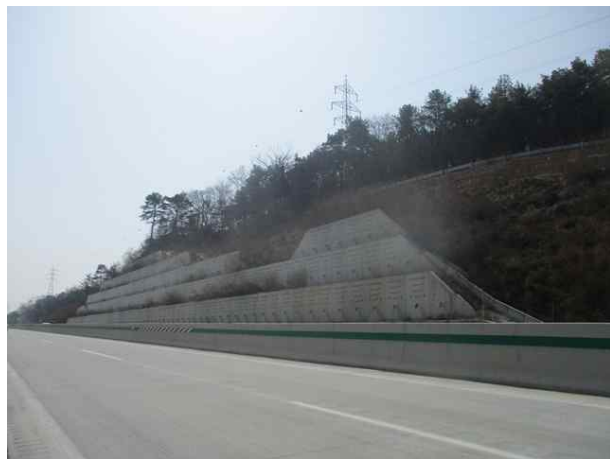
4공구 판넬식옹벽 (STA.24+249~24+392)

| 구분 | 공구 | 옹 벽 명 | 옹 벽 현 황 | | | | 점 검 내 용 | | | | | 비고 |
|---|---|---|---|---|---|---|---|---|---|---|---|---|
| 7 | 4 | 판넬식옹벽(STA.24+249~24+392) | 2020 | 143.6 | 10.1 | 2종 | ■ 앵커캡 누수 | ■ 양호 | ■ 양호 | ■ 양호 | ■ 전면부 앵커캡 누수 → 주의관찰 | |

| 구 분 | 점검 결과 | 조치 필요사항 |
|---|---|---|
| 점검자 의견 | 판넬식옹벽(STA.24+249~24+392)에 대한 주요 손상으로, 1단 전면부 앵커캡 누수가 일부 조사되었으며, 기 발생한 손상은 옹벽의 안정성에 영향을 미칠만한 손상은 아니나, 손상의 진전 방지를 위한 보수가 필요한 것으로 판단된다. | |

| NO | 구 분 | 손상 현황 | 합 계 | 보수물량 | 단위 | 보수공법 | 비 고 |
|---|---|---|---|---|---|---|---|
| 1 | 전면부 | 앵커캡 누수 | 2.00 | 2.00 | EA | 주의관찰 | 하자 |

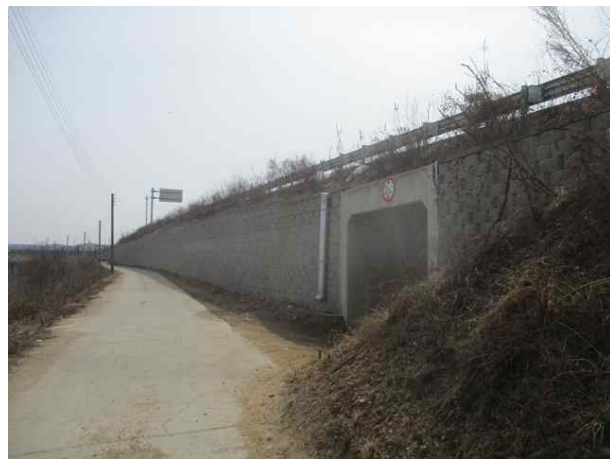
4공구 PRN옹벽 (STA.27+049~27+240)

| 구분 | 공구 | 옹 벽 명 | 옹 벽 현 황 | | | | 점 검 내 용 | | | | | 비고 |
|---|---|---|---|---|---|---|---|---|---|---|---|---|
| 8 | | PRN옹벽(STA.27+049~27+240) | 2020 | 290.0 | 8.3 | 2종 | ■ 양호 | ■ 양호 | ■ 양호 | ■ 양호 | ■ 상태양호 | |

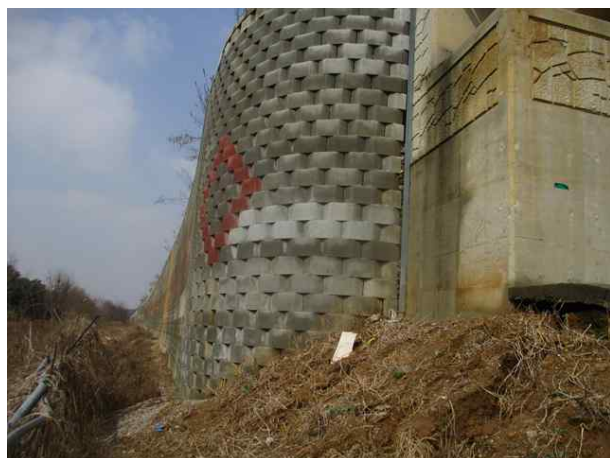
1공구 보강토옹벽 (지선 STA.0+321~0.680)

| 구분 | 공구 | 옹 벽 명 | 옹 벽 현 황 | | | | 점 검 내 용 | | | | | 비고 |
|---|---|---|---|---|---|---|---|---|---|---|---|---|
| 9 | 1 | 보강토옹벽(지선 STA.0+321~0+680) | 2020 | 370.0 | 9.6 | 2종 | ■ 양호 | ■ 양호 | ■ 양호 | ■ 양호 | ■ 상태양호 | |

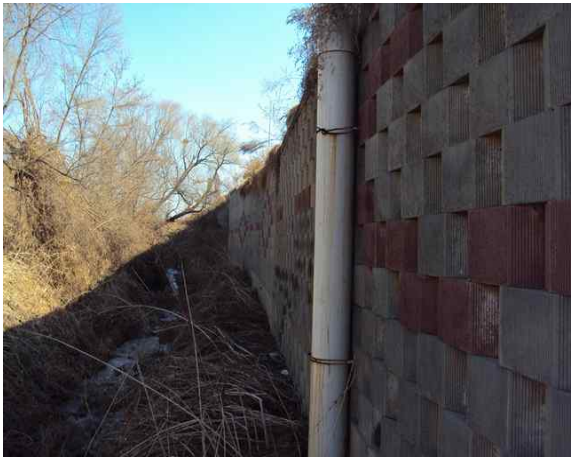
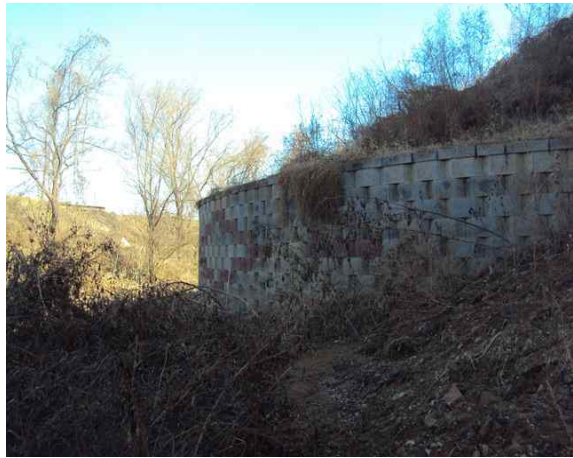
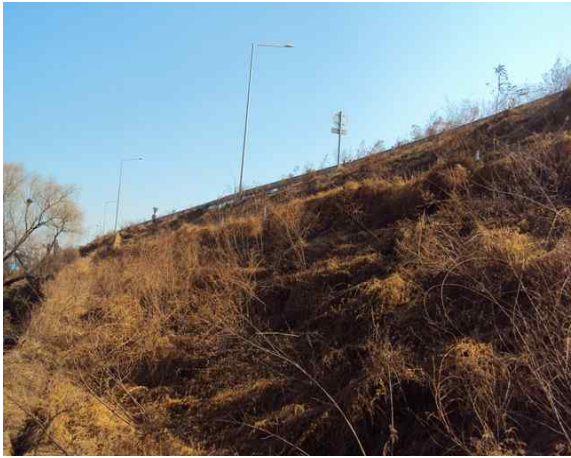
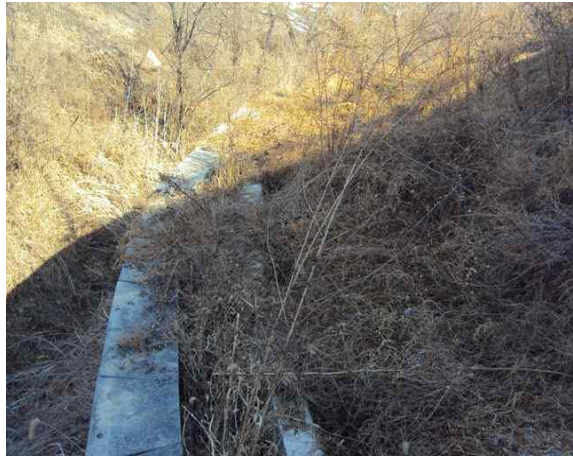
| 구 분 | 점검 결과 | 조치 필요사항 |
|---|---|---|
| 점검자 의견 | 보강토옹벽(본선 STA.0+283~0+400)에 대한 외관조사 결과, 손상이 없는 양호한 상태인 것으로 조사되었으나 해당 구조물의 경우 추후 주기적인 점검을 통한 손상의 발생 여부 파악 등의 유지관리가 필요할 것으로 판단된다. | |

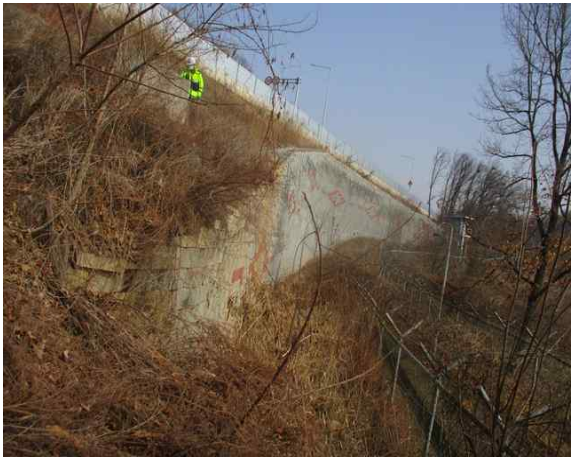
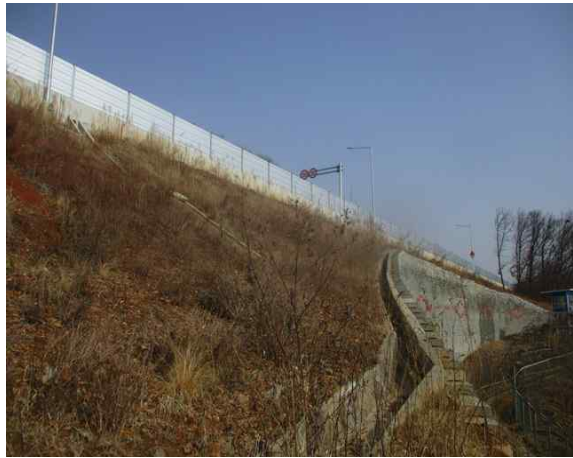
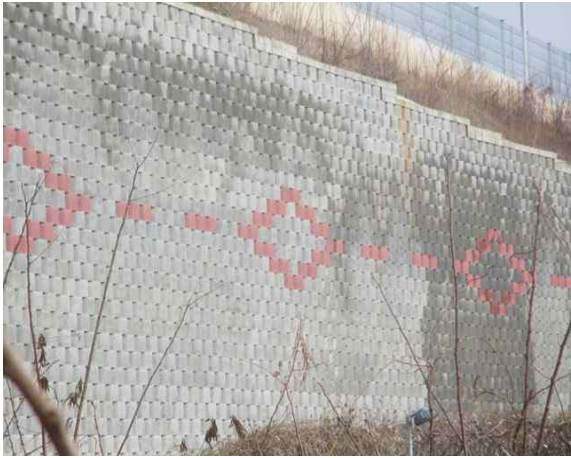
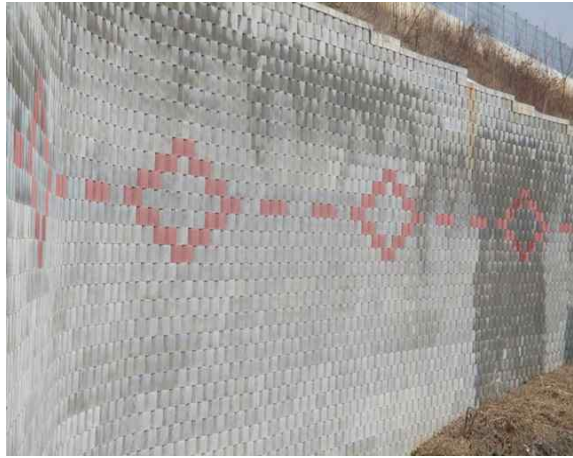
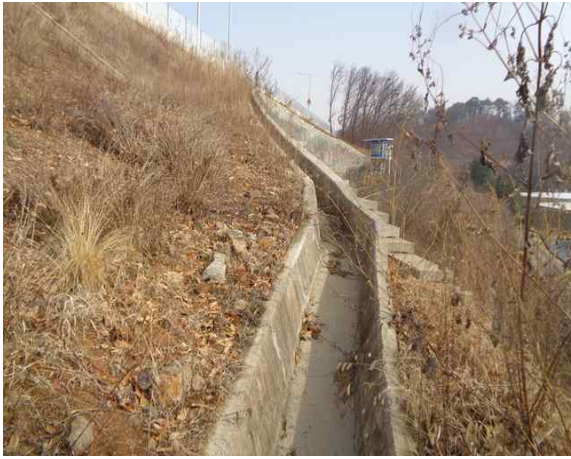
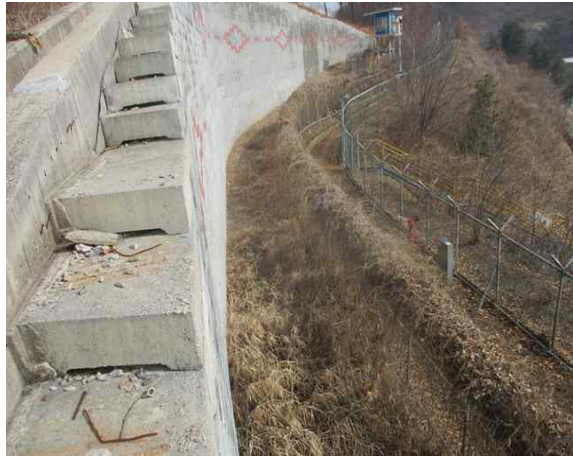
| 구 분 | 점검 결과 | 조치 필요사항 |
|---|---|---|
| 점검자 의견 | 보강토옹벽(본선 STA.1+914~2+020)에 대한 외관조사 결과, 손상이 없는 양호한 상태인 것으로 조사되었으며, 해당 구조물의 경우 추후 주기적인 점검을 통한 손상의 발생 여부 파악 등의 유지관리가 필요할 것으로 판단된다. | |

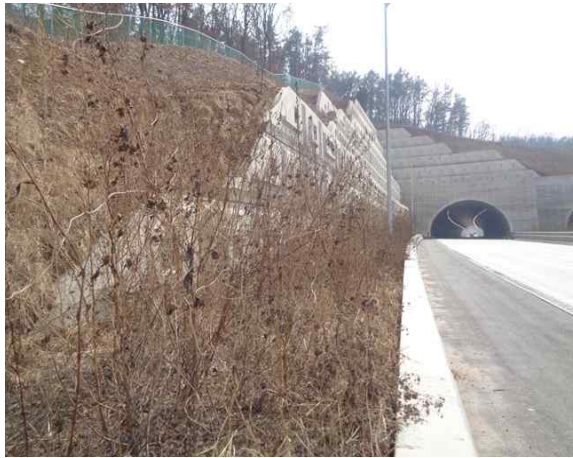
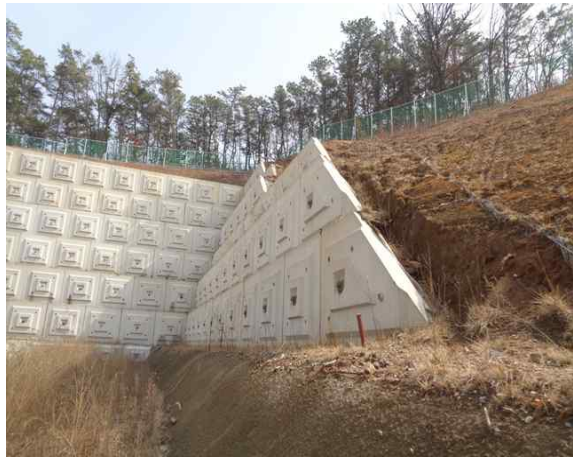
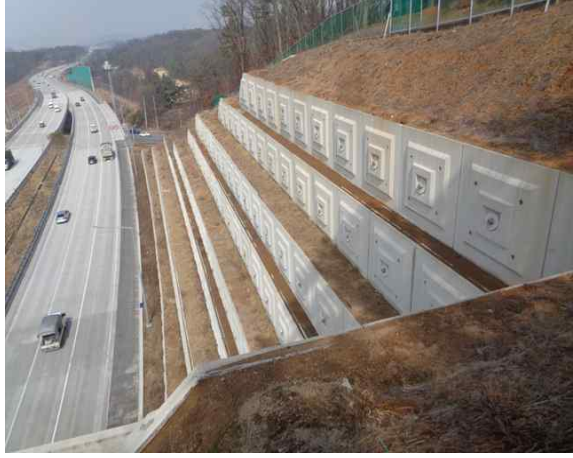
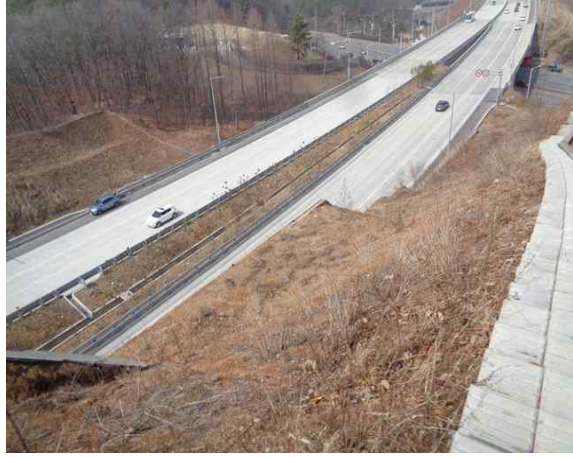
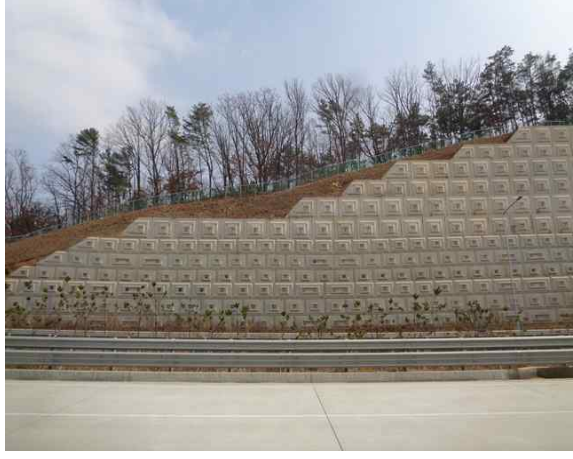
| 구 분 | 점검 결과 | 조치 필요사항 |
|---|---|---|
| 점검자 의견 | 보강토옹벽(본선 STA.6+935~7+040)에 대한 주요 손상으로, 종점부 배면 토사유실이 조사되었으며, 기 발생한 손상은 옹벽의 안정선에 영향을 미칠만한 손상은 아니나, 손상의 진전 방지를 위한 보수가 필요한 것으로 판단된다. | |

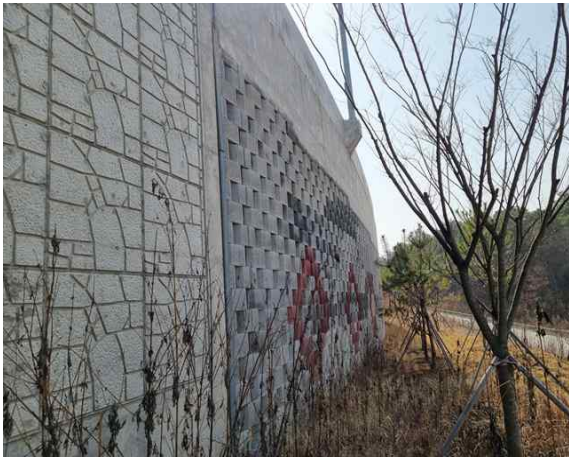
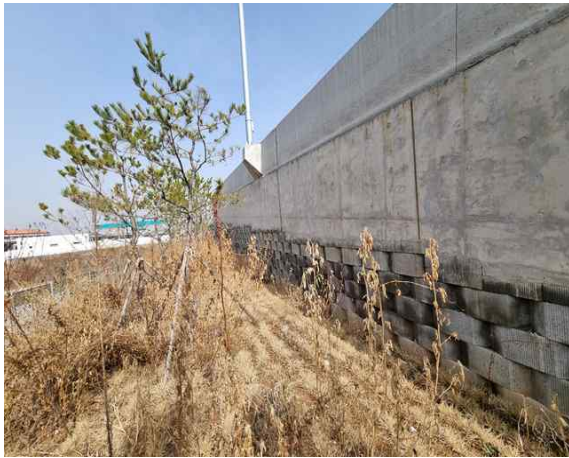
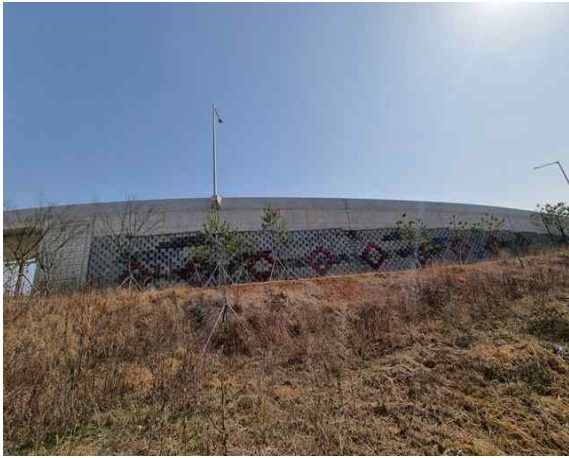
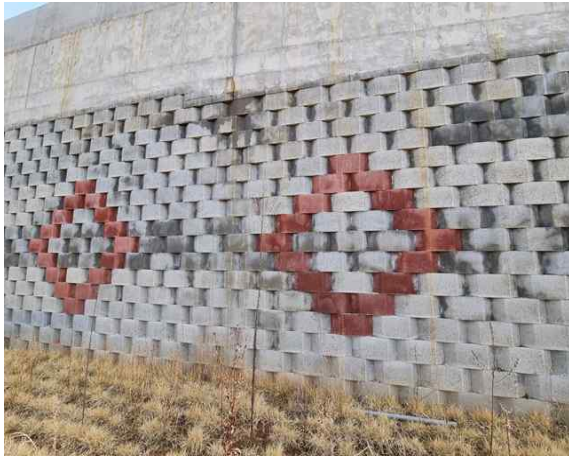
| 구 분 | 점검 결과 | 조치 필요사항 |
|---|---|---|
| 점검자 의견 | 보강토옹벽(본선 휴게소통과교량)에 대한 외관조사 결과, 손상이 없는 양호한 상태인 것으로 조사되었으며, 해당 구조물의 경우 추후 주기적인 점검을 통한 손상의 발생 여부 파악 등의 유지관리가 필요할 것으로 판단된다. | |
