## 제2편 시 설 물 편

# 1. 강매교

## 1.1 시설물의 개요

본 시설물은 경기도 고양시 덕양구 강매로 7(강매동)에 위치한 교량으로 총 연장 290.0m, 폭 8.0m로 시공되어 있다.

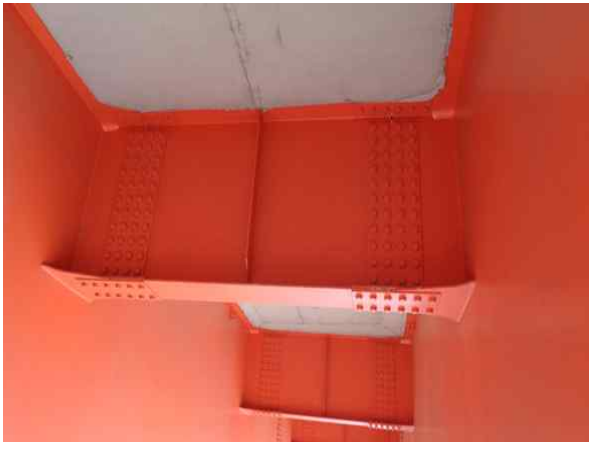
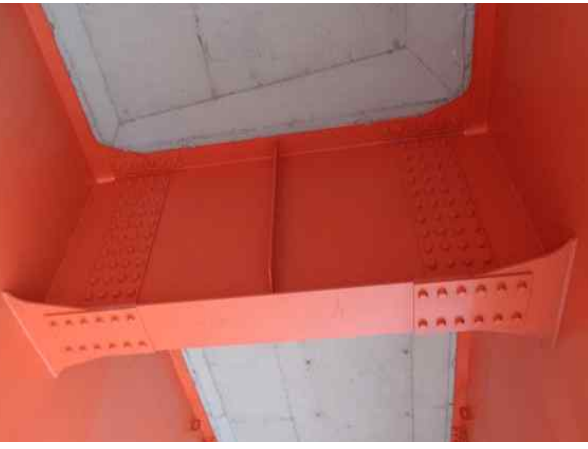
| 가로보 상태양호 | 가로보 상태양호 |

- 가로보는 현재 손상이 없는 양호한 상태이며, 주기적인 점검을 통한 손상의 발생여부 확인 등의 유지관리가 요구된다.

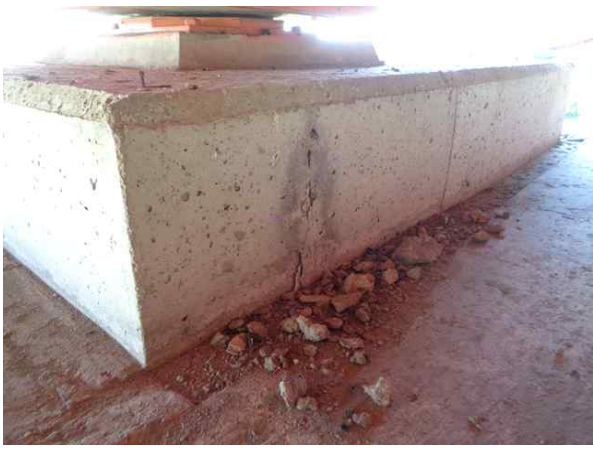
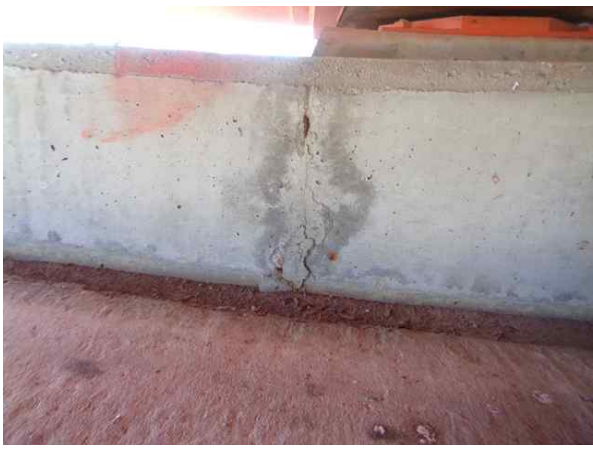
| P35-Sh1 받침콘크리트 파손(0.1m×0.3m×2EA) | P35-Sh1 받침콘크리트 파손(0.1m×0.3m×2EA) |

- 받침본체에서 발생한 받침콘크리트 파손의 경우, 시공시 외부충격 및 거푸집 조기탈형 등의 복합적인 원인에 의한 비구조적 파손으로 추정되며 공사중에 발생한 손상으로 하자보수 등의 유지관리가 필요하며, 받침의 경우 주기적인 점검을 통한 손상의 발생여부 확인 등의 유지관리가 필요하다.

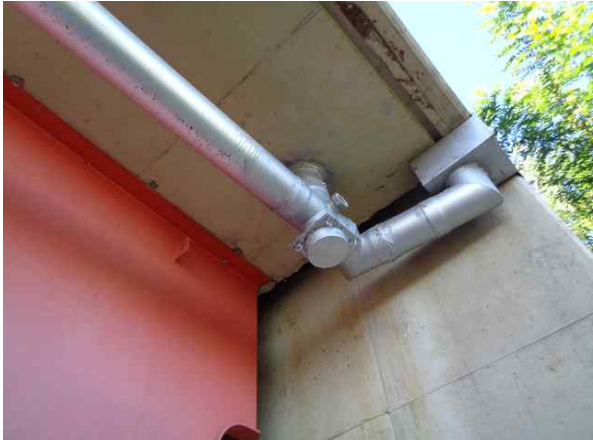
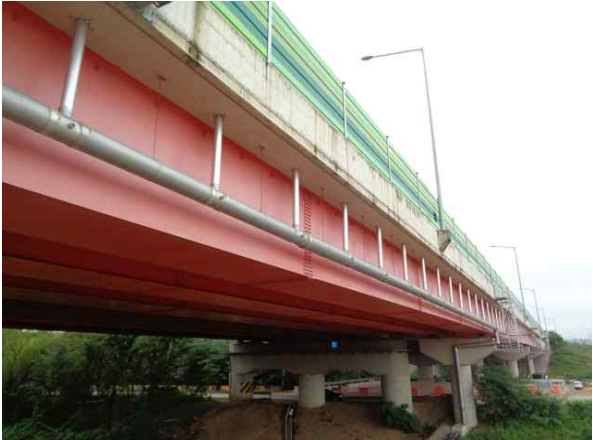
【사진 1.3.22】 배수시설 손상현황

| 배수관 상태 양호 | 배수관 상태 양호 |

- 배수구는 현재 양호한 상태이나, 공용기간 경과 및 추량통행에 의한 비산물퇴적 등의 원인으로 이물질퇴적, 그로인한 체수, 배수관 부식 등의 손상이 발생할 수 있으므로, 주기적인 정비를 통한 유지관리가 필요하다.

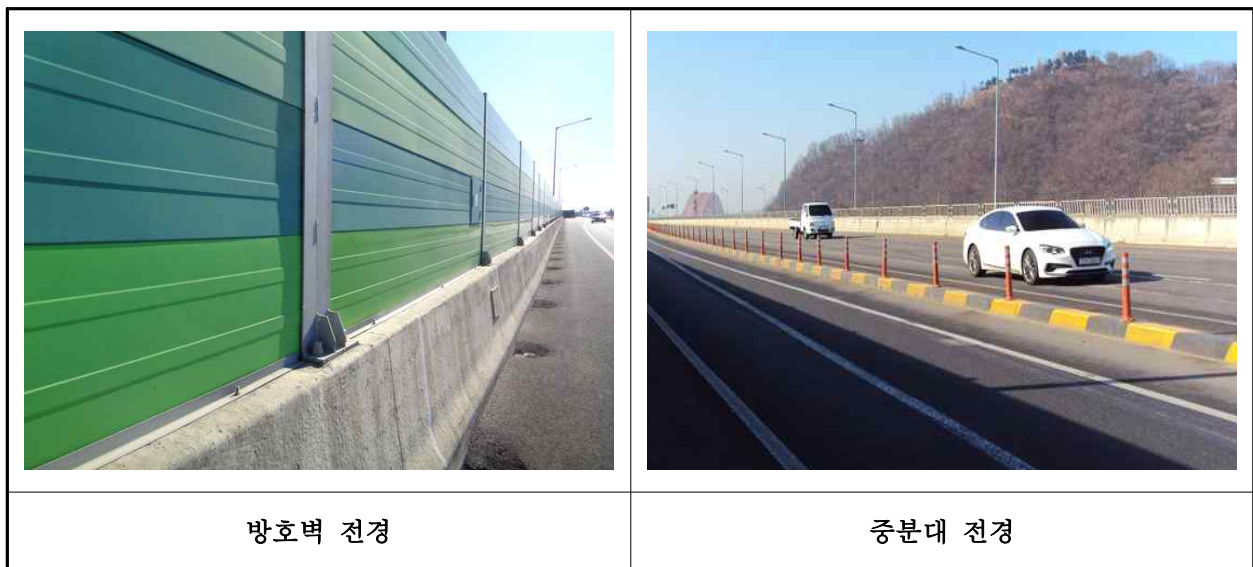
【사진 1.3.23】 방호벽 및 중앙분리대 전경

- 난간 및 연석에 대한 현장조사 결과, 폭 0.3mm내, 외 균열, 국부적인 파손이 확인되었다.

- 방호벽에 발생한 균열은 초기 건조수축, 거푸집 조기탈형 등에 의한 손상으로 부재의 내구성 확보를 위한 표면보수, 주입보수가 필요하며, S4에 발생한 파손의 경우, 외부 충격에 의한 손상으로 단면보수가 등의 유지관리가 필요할 것으로 사료된다.

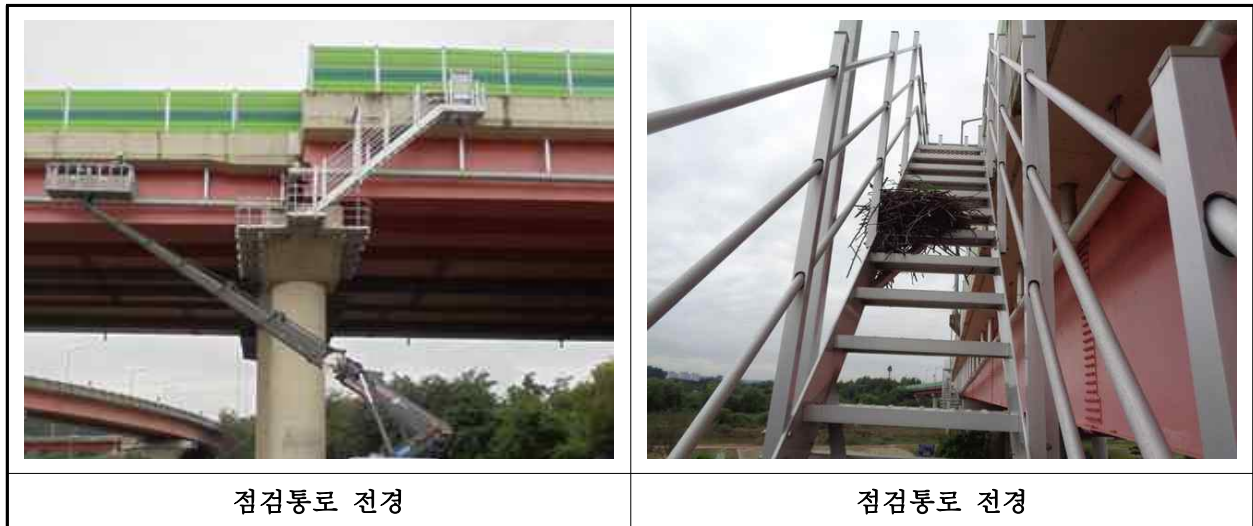
【사진 1.3.25】 교량 점검시설 전경

- 강매교의 점검통로는 교량 상면 갓길을 이용하여 출입가능하며, P35, P1~5에 강재+알루미늄 재질의 점검통로가 전·배면 2면에 설치되어 있다.
