## **28. 서문22교(문산)**

## 28. 서문22교(문산)

본 시설물은 경기도 고양시 덕양구 원당동 572-2에 위치한 교량으로 총 연장 503.0m, 폭 15.9m로 시공되어 있다.

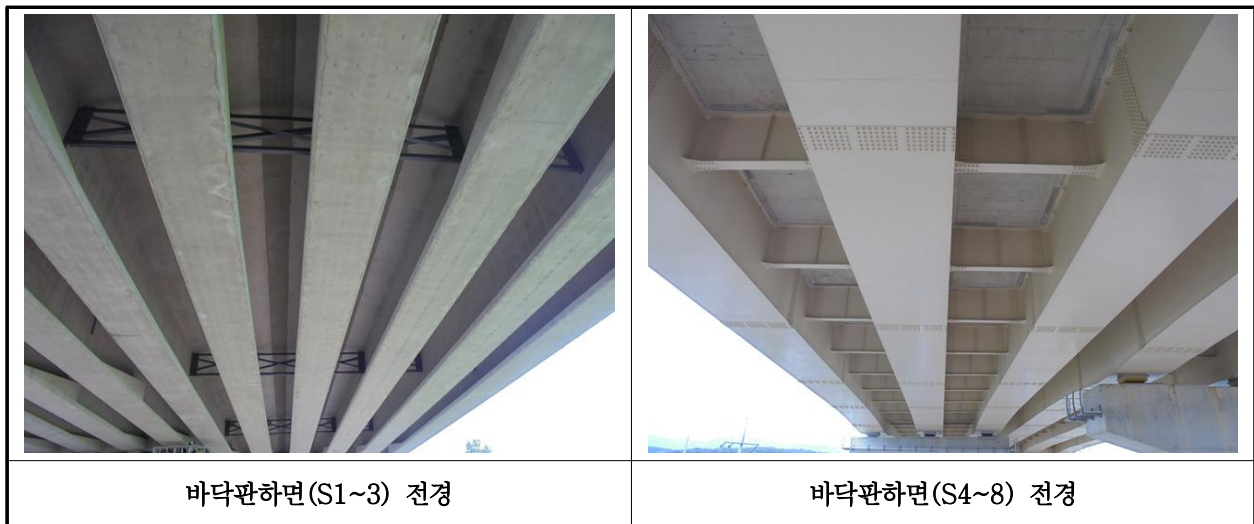
【사진 28.3.2】 바닥판하면 전경

- 바닥판 하면 외관조사 결과, 콘크리트 파손 및 망상균열, 백태 등의 손상이 확인되었다.

- 바닥판하면에 발생한 파손은 초기 건조수축, 온도변화, 거푸집 조기탈형, 우수유입, 수분접촉 등에 의해 발생된 것으로 판단되며, 내구성 확보 차원에서 단면보수 등의 보수를 실시하는 것이 필요하다.
- 망상균열, 백태는 초기 건조수축, 온도변화, 우수유입 등에 의해 발생된 것으로 판단되며, 내구성 확보 차원에서 표면처리를 실시하는 것이 필요하다.

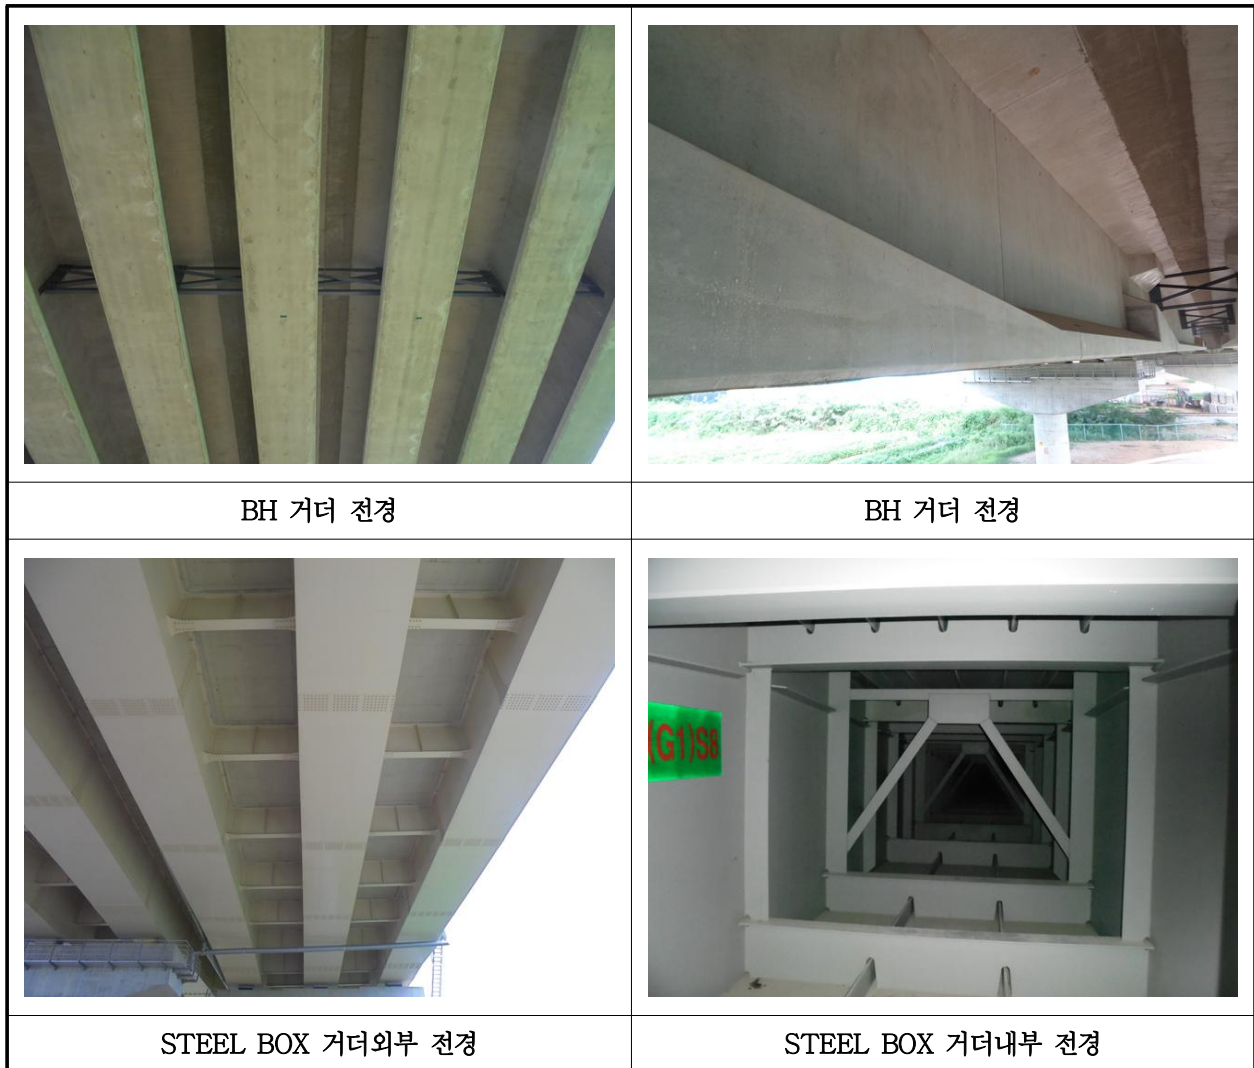
【사진 28.3.4】 거더 전경

- 거더에 대한 현장조사 결과 안전성에 영향을 미칠만한 손상은 조사되지 않았으며, 전반적으로 양호한 상태로 확인되었다.

- BH거더 및 ST. BOX 거더는 손상이 없는 양호한 상태이며, 주기적인 점검을 통한 손상의 발생여부 확인 등의 유지관리가 요구된다.

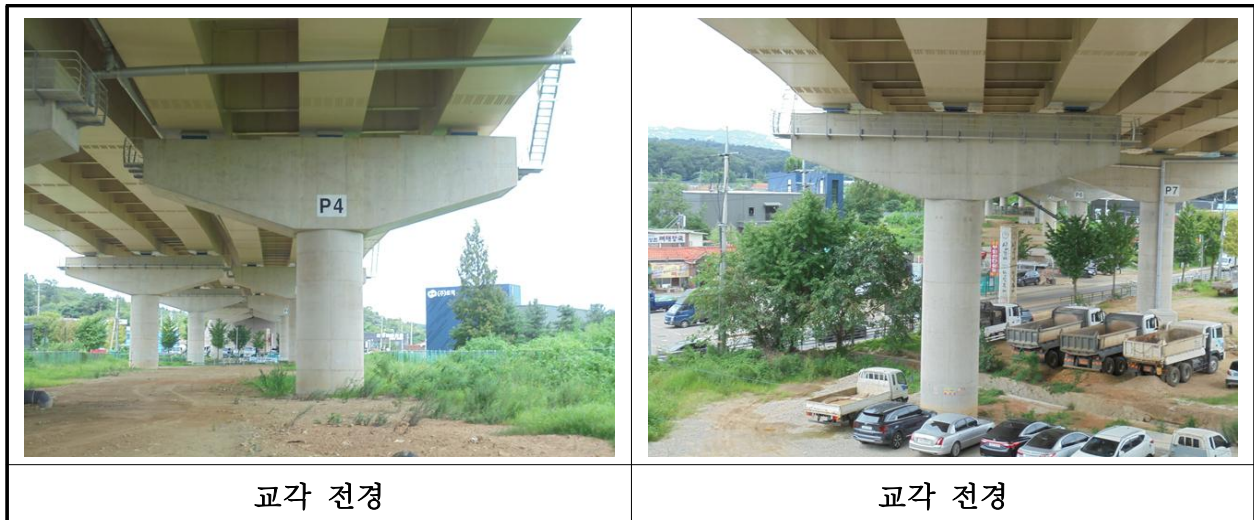
【사진 28.3.10】 교각 전경

- 교각에 대한 현장조사 결과, 폭 0.3mm미만 균열 및 망상균열, 파손이 조사되었다.

- 교각에 발생한 균열 및 파손은 건조수축, 온도변화, 외부충격 등의 복합적인 원인에 의한 비구조적 소수의 미세균열, 단면손상으로서 표면보수, 단면보수를 실시하여 내구성 확보가 바람직할 것으로 판단된다.

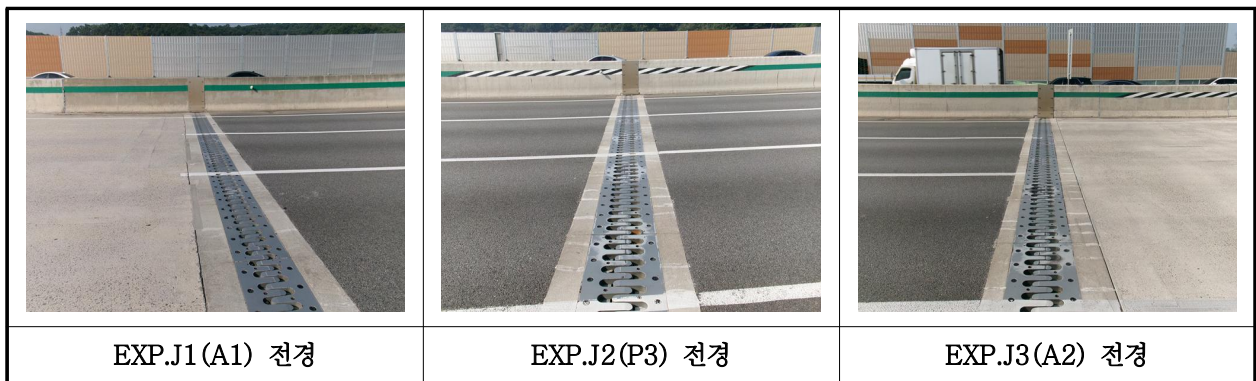
【사진 28.3.16】 신축이음장치 전경

- 신축이음 현장조사 결과 신축이음 누수, 차수판 앵커볼트탈락 등의 손상이 조사되었다.

- 신축이음에 발생한 차수판 앵커볼트 탈락 및 하부 누수의 경우, 온도변화, 초기 건조수축 균열, 차량 통행하중 및 충격 등으로 인한 손상으로 판단되며, 앵커볼트 정비 및 물받이 정비 등의 보수를 실시하는 유지관리가 필요하다.

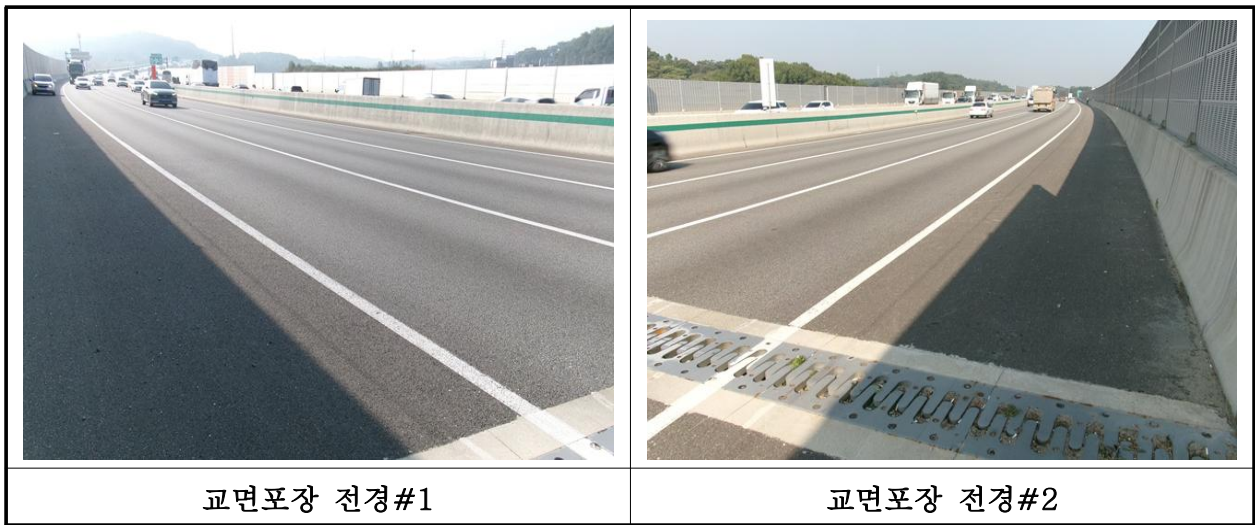
【사진 28.3.19】 교면포장 전경

- 현장조사 결과 교량내의 아스콘 교면포장은 손상이 없는 양호한 상태로 조사되었으나, 접속부 콘크리트 포장에 일부 박리가 확인되었다.

- 교면포장은 아스콘에 균열이나 소성변형, 포트홀 등의 손상이 없는 상태로, 구배불량에 의한 물고임 현상도 발생하지 않은 상태이다. 다만, 접속부 콘크리트 포장 박리가 일부 조사되었고, 손상부는 지속적인 우수유입 및 다짐불량 등에 의한 복합적인 손상으로, 갓길측에 발생한 손상으로 주행차량에 영향을 적은 상태로 주의관찰 후 보수하는 유지관리가 필요하다.

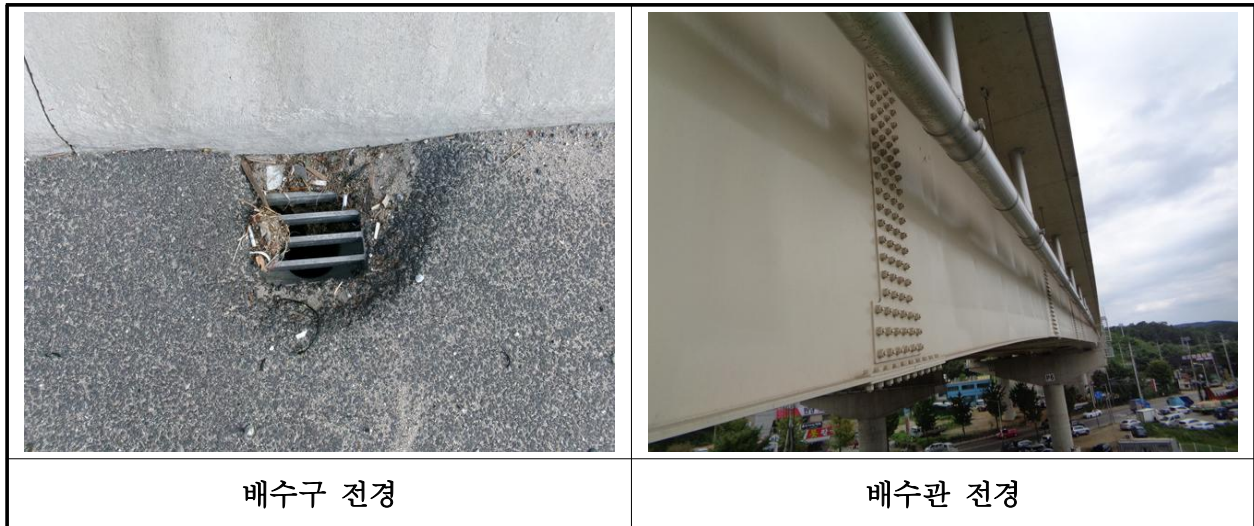
【사진 28.3.21】 배수시설 전경

- 서문22교(문산)의 상부는 그레이팅 덮개로 마감된 배수구가 하부는 육교형 배수관이 시공되어있고, 교량의 횡단구배 특성에 따라 교량의 좌·우측에 배수시설이 설치되어 있다.
- 배수시설에 대한 외관조사는 도보 및 고소차를 이용한 근접조사를 실시하였다.

- 배수구는 현재 양호한 상태이나, 공용기간 경과 및 차량통행에 의한 비산물퇴적 등의 원인으로 손상이 발생할 가능성이 있으므로, 주기적인 정비를 통한 유지관리가 필요하다.

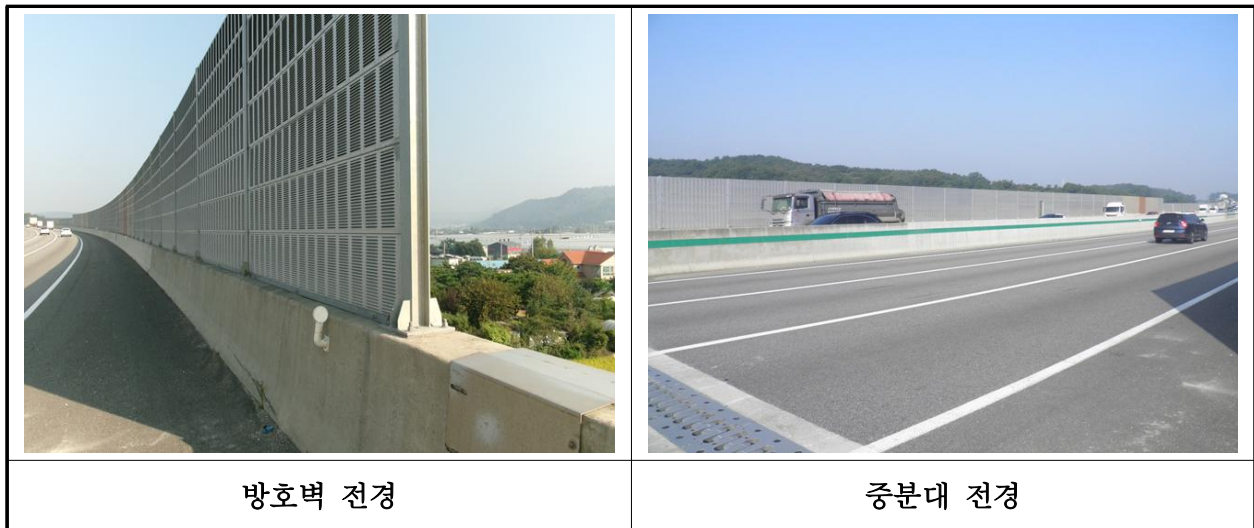
【사진 28.3.23】 방호벽 및 중앙분리대 전경

- 차량의 차도이탈 방지, 사고시 완충작용 등의 기능을 하는 방호울타리는 철근콘크리트 구조로 설치되어있다. 부속시설로 방음벽이 시공되어 있다.
- 방호벽에 대한 외관조사는 도보를 이용한 근접조사를 실시하였다.

- 방호벽에 대한 현장조사 결과, 균열 및 백태가 조사되었다.

- 방호벽에 발생한 균열 및 백태는 건조수축, 공용기간 증가, 우수유입 등에 의한 손상으로 현재 경미한 상태로 시급한 보수 보다는 손상의 진전시, 신규 손상 발생 시 일괄보수를 실시하는 유지관리가 필요하다.

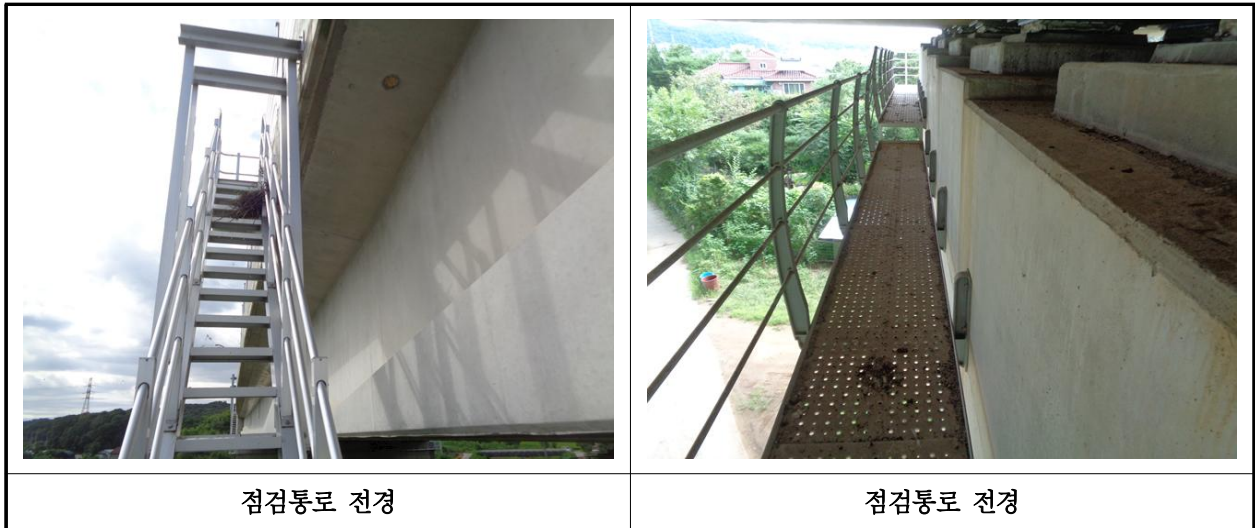
【사진 28.3.25】 교량 점검시설 전경

- 서문22교(문산)의 점검통로는 교량 상면 갓길을 이용하여 출입가능하며, A1, P1~P7에 강재+알루미늄 재질의 점검통로가 설치되어 있다.
- 교량 점검시설에 대한 외관조사는 도보를 이용한 근접조사를 실시하였다.

- 점검시설은 현재 양호한 상태로 확인되었으며, 주기적인 점검을 통한 손상의 발생여부 확인 등의 유지관리가 요구된다.

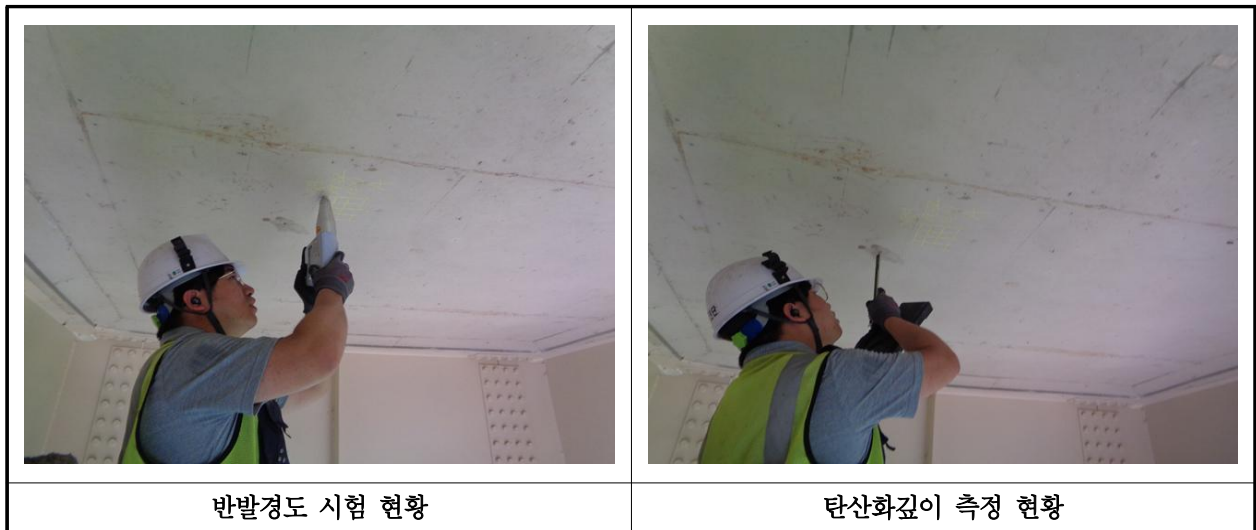
【사진 28.4.1】 콘크리트 내구성조사 현황

대상 구조물에 대한 재료시험은 도로로 접근이 가능한 위치를 우선적으로 실시하였으며, 도로로 접근이 가능하지 못한 부위는 점검차, 사다리 등을 이용하여 접근 후 시험을 실시하였다. 교량은 전반적으로 양호한 상태이기 때문에 건전부에서 각 1회씩 실시하였다. 기존에 실시한 부위는 주변 및 미실시한 부재를 중심으로 실시하여 차후 점검 및 진단 비교·평가를 목적으로 하였다.

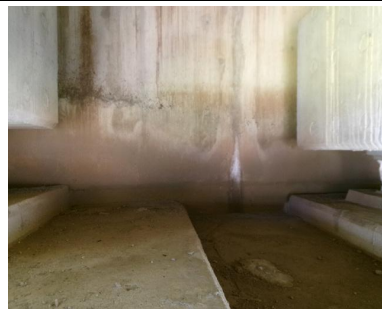
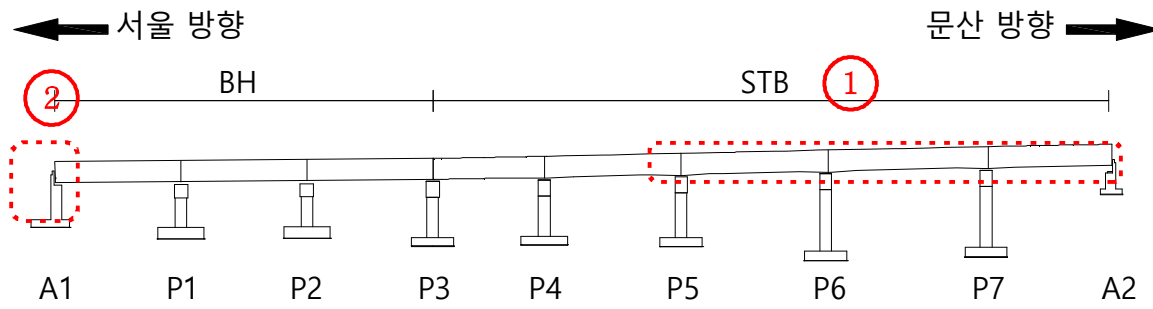
| ① 바닥판 하면 망상균열, 백태 등 - 진전 여부확인 | ② 하부구조 백태 - 진전 여부확인 | |
