## **33. 대원2교**

### 33.1 시설물의 개요

본 시설물은 경기도 파주시 조리읍 대원리 1333-3에 위치한 교량으로 총 연장 115.0m, 폭 24.6m로 시공되어 있다.

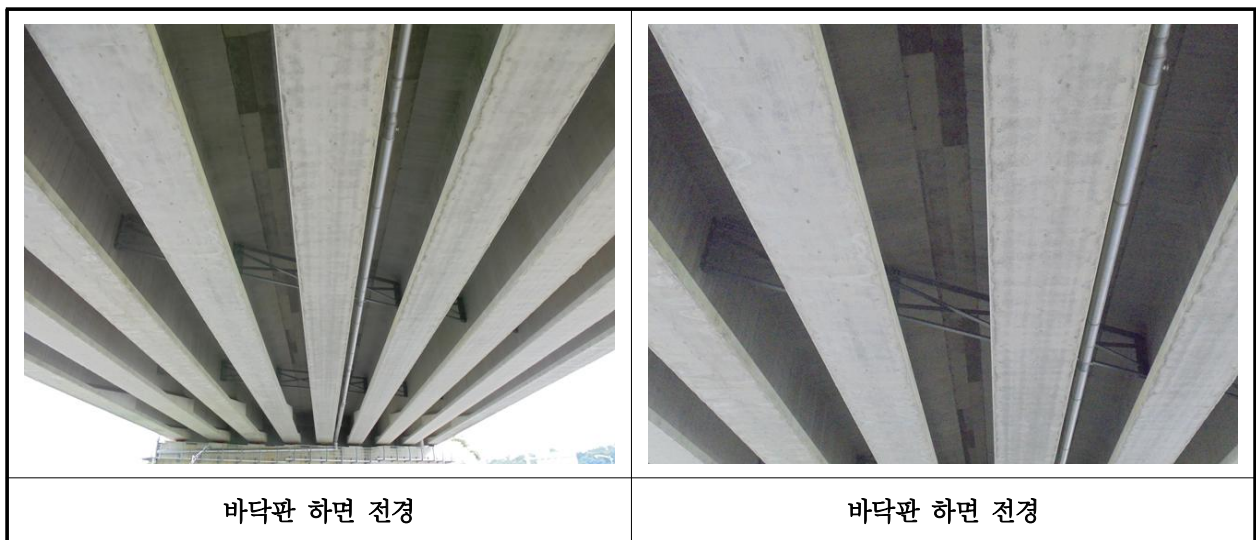
【사진 33.3.2】 바닥판하면 전경

- 대원2교의 바닥판하면은 차량하중을 직접적으로 지지하는 동시에 거더에 하중을 분산시키는 역할을 하는 주요 부재로 총 2경간으로 이루어져 있으며, 연장은 L=115.0m 폭 24.6m로 바닥판은 철근콘크리트로 시공되어있다.
- 바닥판하면에 대한 현장조사는 상세한 조사를 위해 도보 및 고소차를 이용한 근접조사를 실시하였다.

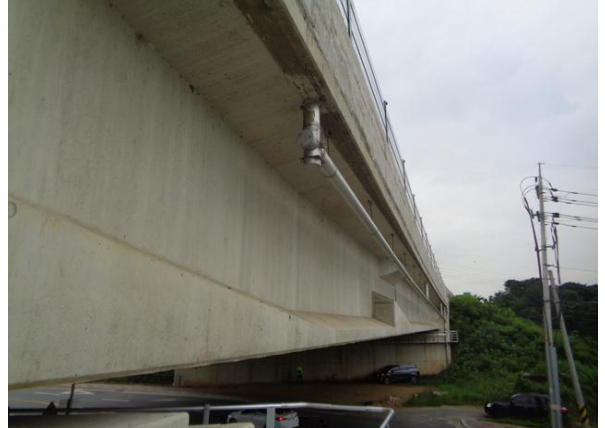
| <p>S1 측면 파손(0.3×0.5)</p> | <p>바닥판 하면 상태양호</p> |

【사진 33.3.3】 바닥판하면 전경

- 교대(A1측)에 접하는 바닥판하면에 발생한 파손은 다짐불량, 거푸집 조기탈형 등의 복합적인 원인에 의한 손상으로 교량의 내구성 확보를 위해 단면보수를 실시하는 것이 바람직할 것으로 판단된다.

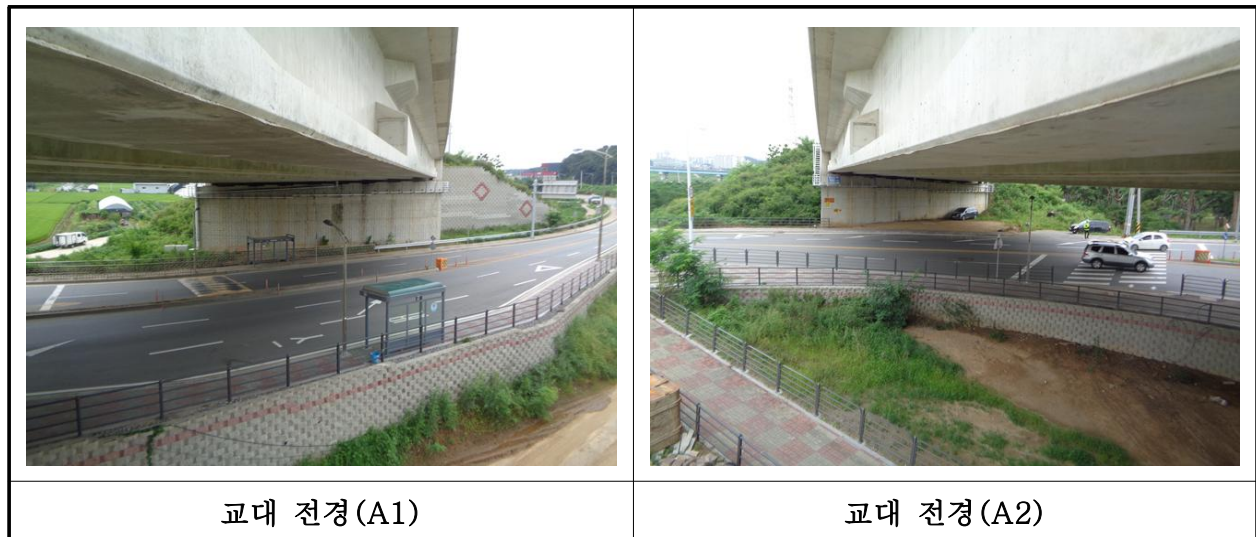
【사진 33.3.8】 교대 전경

- 교대 A1, A2에 대한 현장조사 결과 폭 0.3mm 미만 균열 및 망상균열, 균열부 백태, 체수흔적 등의 손상이 발생한 것으로 조사되었다.

- 교대에 신축이음을 통한 우수유입으로 인한 누수흔적이 확인되었고, 그 외의 손상인 균열, 백태의 경우 건조수축, 온도변화, 거푸집 조기탈형, 우수유입 등의 복합적인 원인에 의한 균열로 부재의 내구성 확보 차원의 표면처리 등의 조치가 필요하다.
- 신축이음 하부를 통한 누수에 대해 지속적인 주의관찰을 실시하는 유지관리가 요구된다.

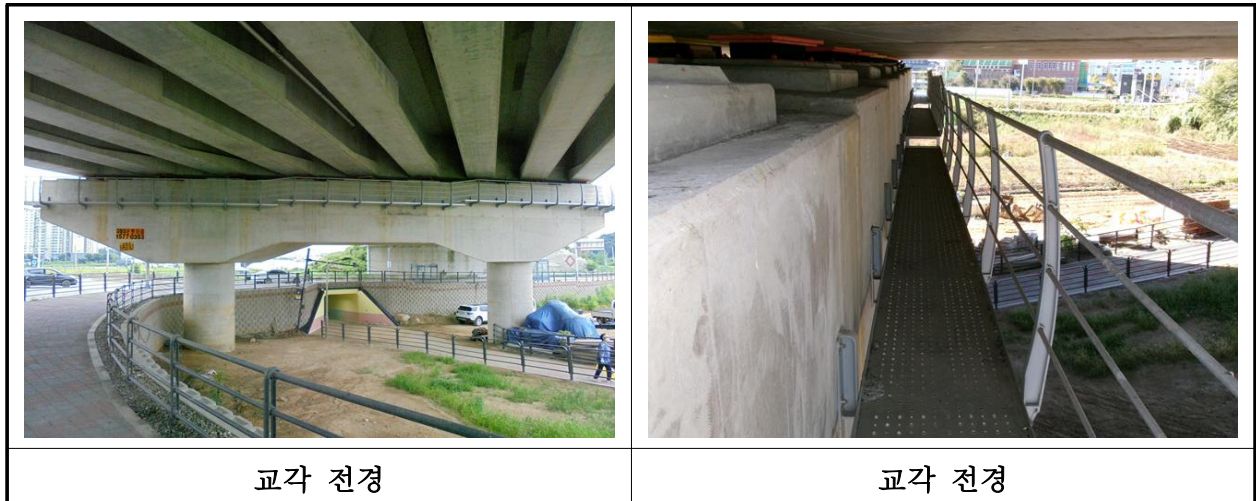
【사진 33.3.10】 교각 전경

- 교각에 대한 현장조사 결과, 폭 0.3mm미만 균열이 조사되었다.

- 교각 코핑부에 발생한 균열은 건조수축, 온도변화, 거푸집 조기탈형 등의 복합적인 원인에 의한 비구조적 소수의 미세균열로 표면보수를 실시하여 내구성 확보가 바람직할 것으로 판단된다.

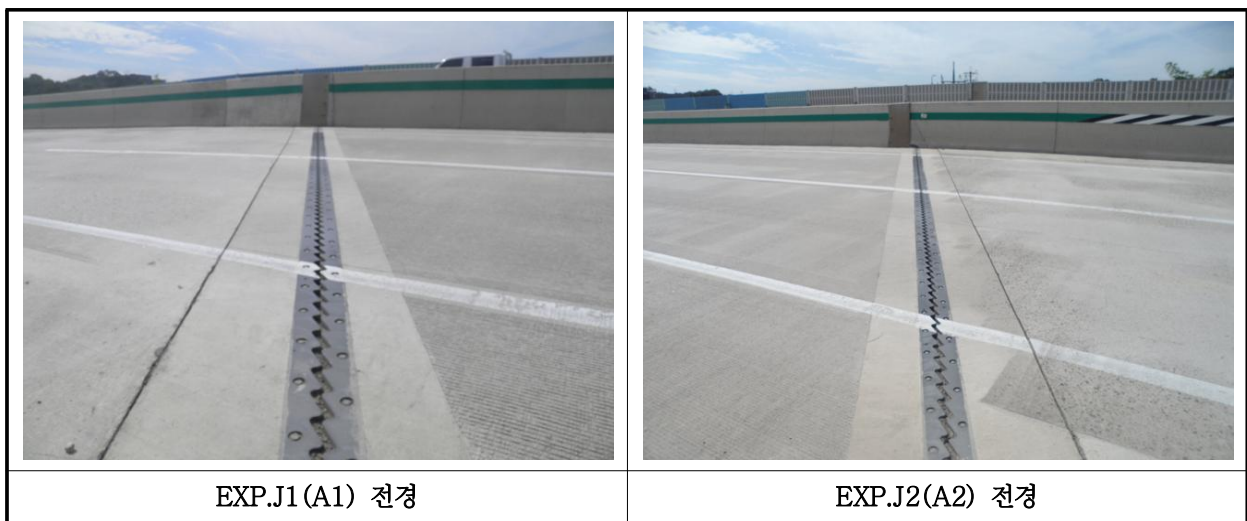
【사진 33.3.16】 신축이음장치 전경

- 신축이음 현장조사 결과 후타재 균열(0.3mm미만) 및 망상균열, 하부 누수, 차수판 앵커탈락 등의 손상이 조사되었다.

- 신축이음에 발생한 후타재 균열, 하부 누수의 경우, 초기 건조수축 균열, 차량 통행하중 및 충격 등으로 인한 손상으로 판단되며, 균열 보수 및 물받이 정비 등의 보수를 실시하는 유지관리가 필요하다.

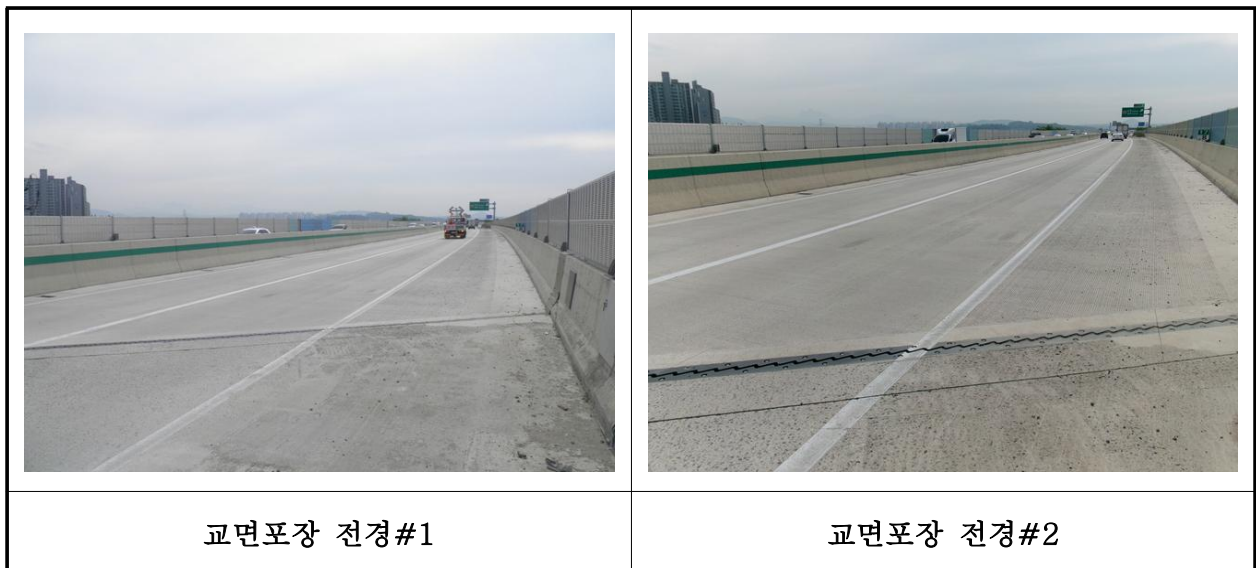
【사진 33.3.19】 교면포장 전경

- 현장조사 결과 포장부 및 접속도로 망상균열이 확인되었다.

- 교면포장은 구매불량에 의한 물고임 현상은 없는 상태이며, 포장부 콘크리트 망상균열이 조사되었다. 상기 손상부는 중차량의 통행 및 다짐불량 등에 의한 복합적인 손상으로, 주행차량의 사용성 확보차원의 보수가 필요할 것으로 사료된다.

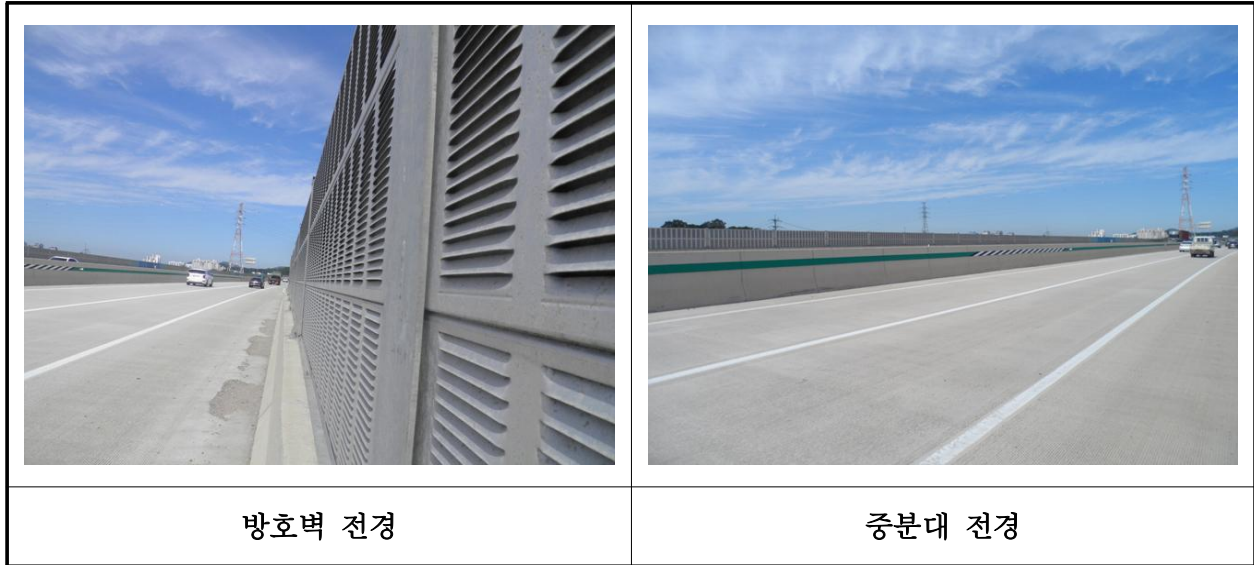
【사진 33.3.23】 방호벽 및 중앙분리대 전경

- 방호벽에 대한 현장조사 결과, 폭 0.3mm미만의 균열 및 백태, 접속부 방호벽 파손, 백태, 단차가 확인되었다.

- 방호벽에 발생한 균열 및 백태, 파손, 단차는 건조수축, 공용기간 증가, 거푸집 조기탈형, 우수유입 등 복합적인 원인에 의한 손상으로 부재의 내구성확보를 위한 표면보수 등의 유지관리가 필요할 것으로 사료된다.

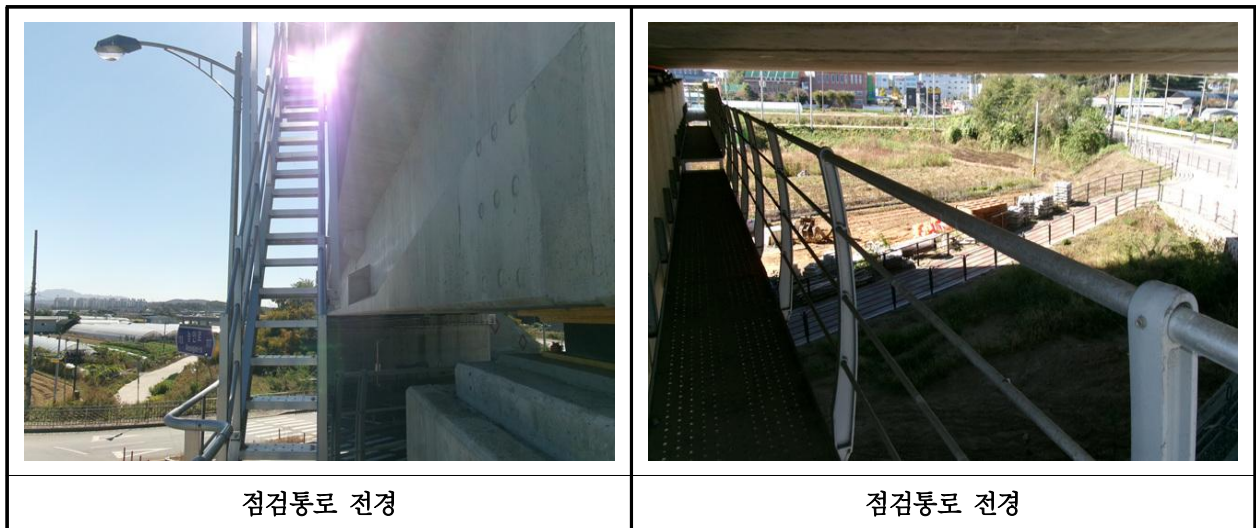
【사진 33.3.25】 교량 점검시설 전경

- 대원2교의 점검통로는 교량 상면 갓길을 이용하여 출입가능하며, A1, A2, P1에 강재+알루미늄 재질의 점검통로가 설치되어 있다.
- 교량 점검시설에 대한 외관조사는 도보를 이용한 근접조사를 실시하였다.

- 점검시설은 현재 양호한 상태로 확인되었으며, 주기적인 점검을 통한 손상의 발생여부 확인 등의 유지관리가 요구된다.

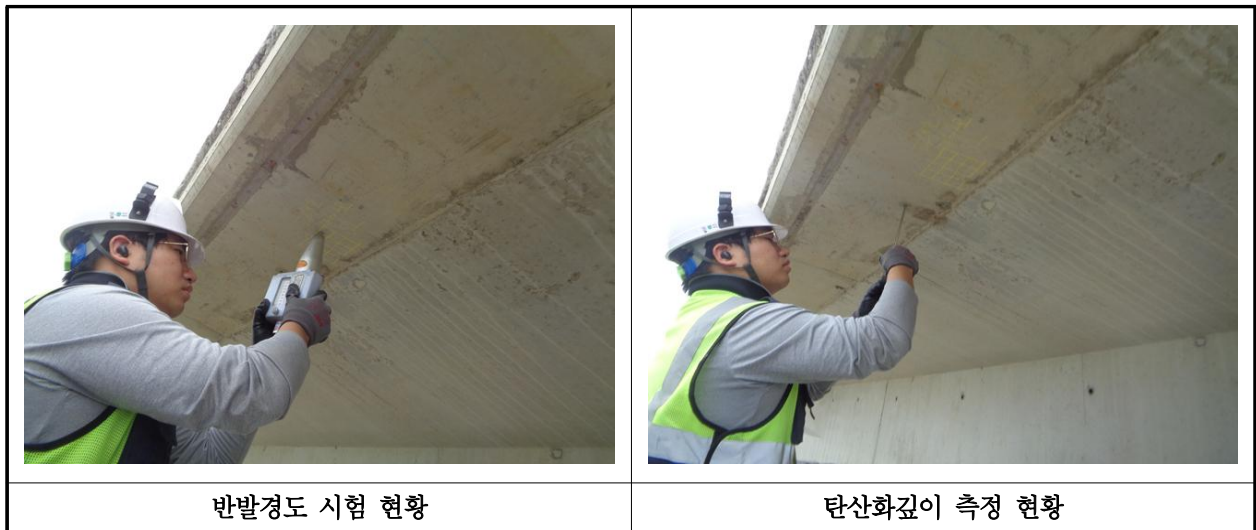
【사진 33.4.1】 콘크리트 내구성조사 현황

대상 구조물에 대한 재료시험은 도로로 접근이 가능한 위치를 우선적으로 실시하였으며, 도로로 접근이 가능하지 못한 부위는 점검차, 사다리 등을 이용하여 접근 후 시험을 실시하였다. 교량은 전반적으로 양호한 상태이기 때문에 건전부에서 각 1회씩 실시하였다. 기존에 실시한 부위는 주변 및 미실시한 부재를 중심으로 실시하여 차후 점검 및 진단 비교·평가를 목적으로 하였다.
