## **35. 신공릉천교(문산)**

## 35. 신공릉천교(문산)

본 시설물은 경기도 파주시 조리읍 능안리 23-4에 위치한 교량으로 총 연장 326.0m, 폭 12.3m로 시공되어 있다.

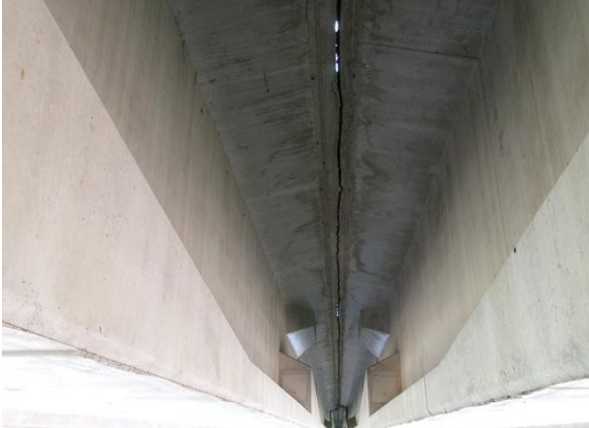
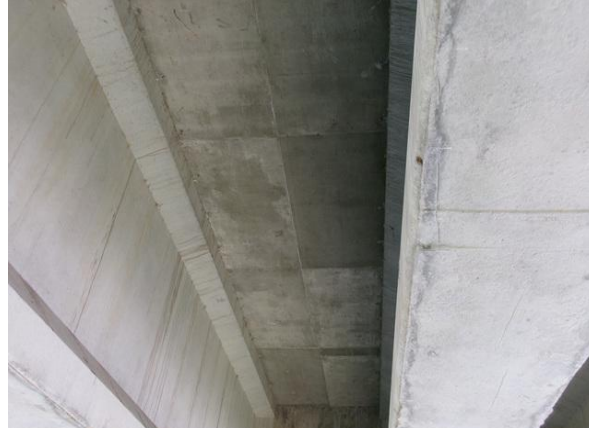
【사진 35.3.3】 바닥판하면 전경

- 바닥판 하면 현장조사 결과 손상이 없는 양호한 상태로 조사되었다.

| 바닥판 하면 상태양호 | 바닥판 하면 상태양호 |

- 바닥판하면은 현재 손상이 없는 양호한 상태이며, 바닥판하면은 주기적인 점검을 통한 손상의 발생여부 확인 등의 유지관리가 요구된다.

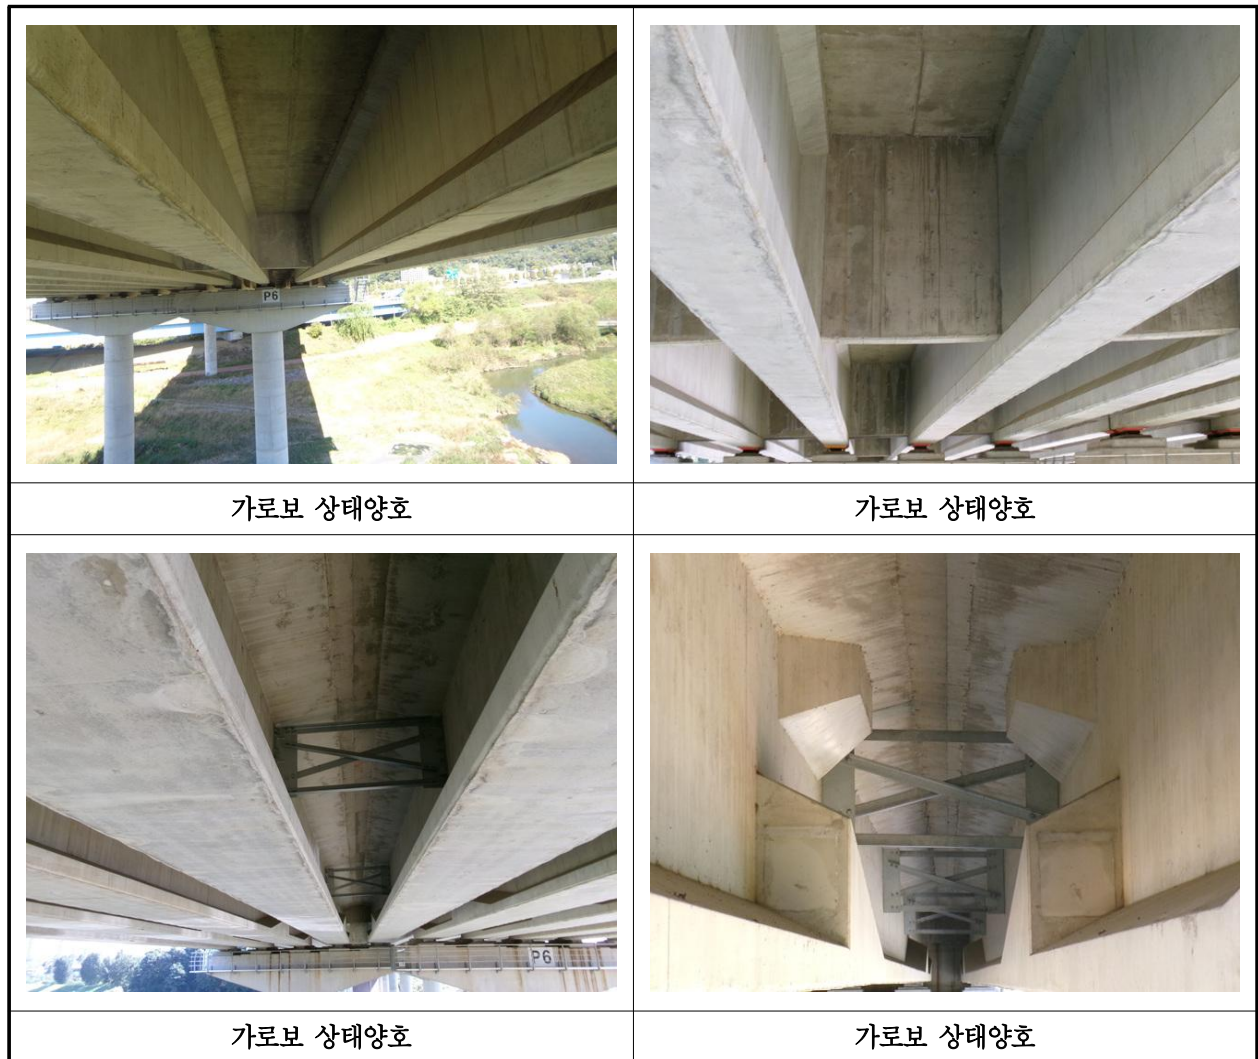
【사진 35.3.7】 가로보 손상현황

- 가로보에 대한 현장조사 결과, 손상이 없는 양호한 상태로 확인되었다.

- 가로보는 현재 손상이 없는 양호한 상태이며, 주기적인 점검을 통한 손상의 발생여부 확인 등의 유지관리가 요구된다.

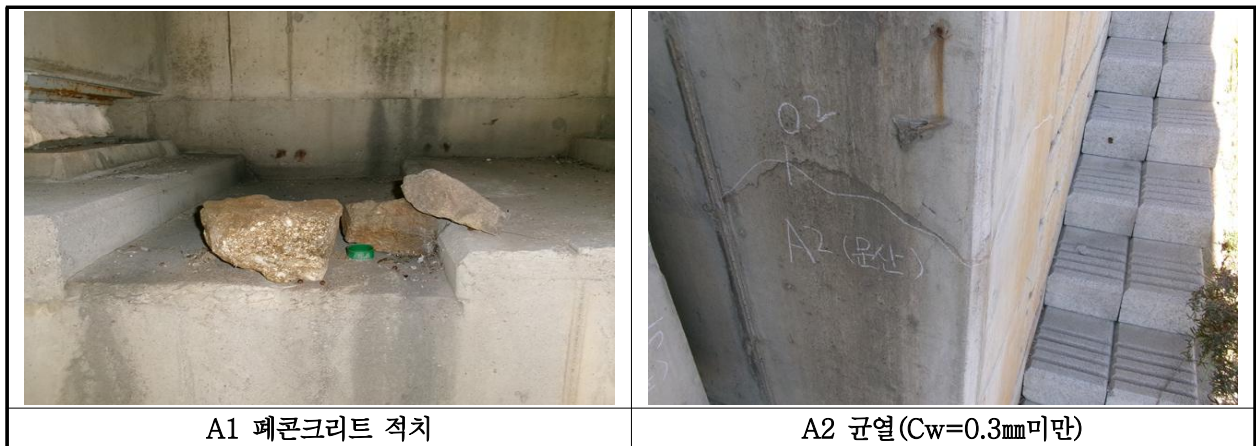
【사진 35.3.9】 교대 손상현황

- 교대 A1, A2에 대한 현장조사 결과 폭 0.3mm 미만 균열, 실란트 파손, 법면 토사유실 및 몰탈 파손 등의 손상이 조사되었다.

- 교대에 균열, 실란트 파손의 경우 건조수축, 온도변화, 거푸집 조기탈형, 우수유입 등의 복합적인 원인에 의한 균열로 부재의 내구성 확보 차원의 표면처리, 실란트 충전 등의 조치가 필요하다.
- 법면 토사유실은 측면 및 신축이음을 통한 우수유입에 의한 손상으로 판단되며, 즉각보수 보다는 주기적인 점검을 실시하고, 추가 진전시 보수를 실시하는 유지관리가 요망된다.

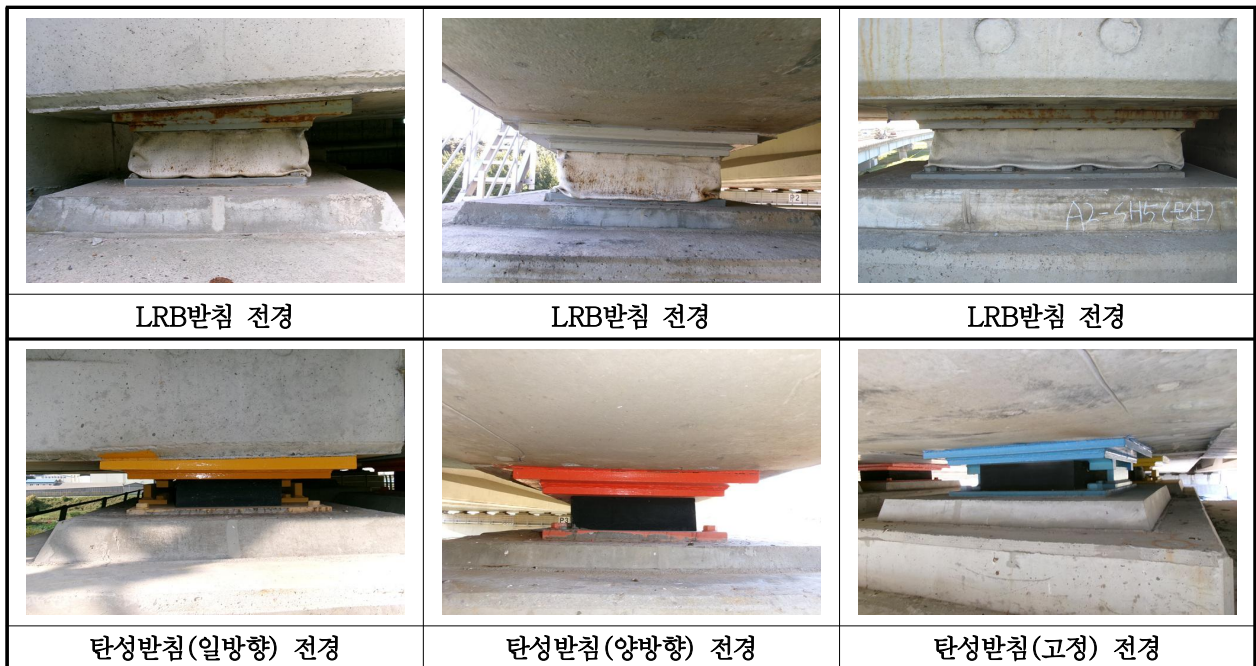
【사진 35.3.12】 교량반침 전경

- 현장조사 결과 플레이트 부식이 확인되었다.

- 플레이트 부식은 온도변화, 우수유입 등의 복합적인 원인에 의한 도장열화로 금회 일괄보수 보다는 주기적인 점검을 통한 손상의 진진 및 신규 손상 발생 시 표면보수 등의 일괄보수가 필요할 것으로 판단된다.

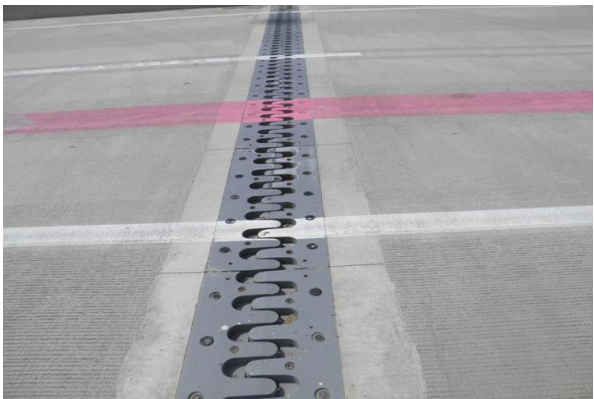
| A2 본체 볼트 탈락(2EA) | P3 상태양호 |

- 신축이음에 발생한 후타재 파손 및 본체 볼트 탈락, 고정볼량은 차량 통행하중 및 충격 등에 의한 손상으로, 주행차량 및 교량의 안전성에 영향을 미치므로 즉각보수가 필요한 상태이다.
- 후타재 균열 및 하부 누수의 경우, 초기 건조수축 균열, 차량 통행하중 및 충격 등으로 인한 손상으로 판단되며, 균열 보수 및 물받이 정비 등의 보수를 실시하는 유지관리가 필요하다.

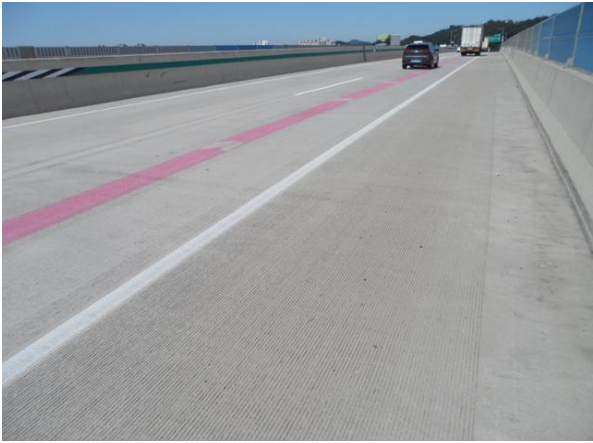
| S3 포장 상태양호 | S4 포장 상태양호 |

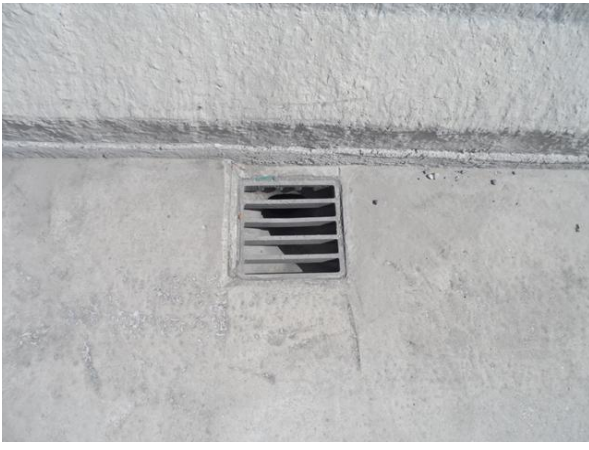
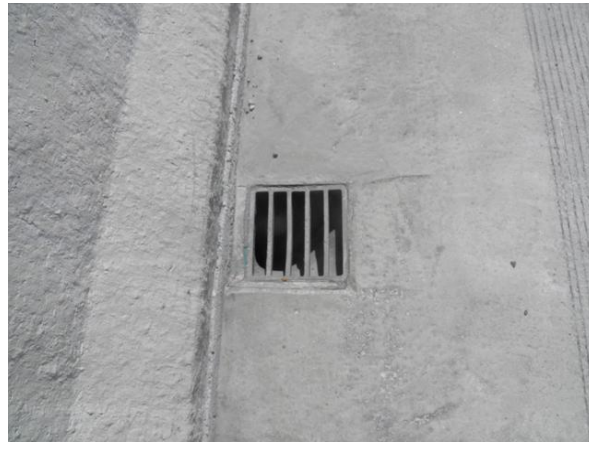
| <p>배수구 상태양호</p> | <p>배수구 상태양호</p> |

- 배수구는 현재 양호한 상태이나, 공용기간 경과 및 추량통행에 의한 비산물퇴적 등의 원인으로 이물질퇴적, 그로인한 체수, 배수관 부식 등의 손상이 발생할 수 있으므로, 주기적인 정비를 통한 유지관리가 필요하다.

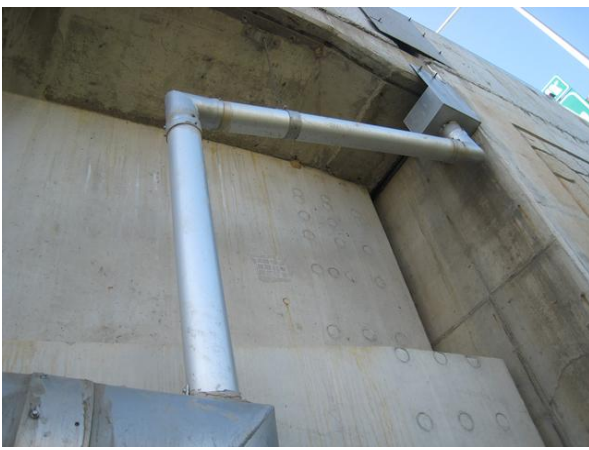
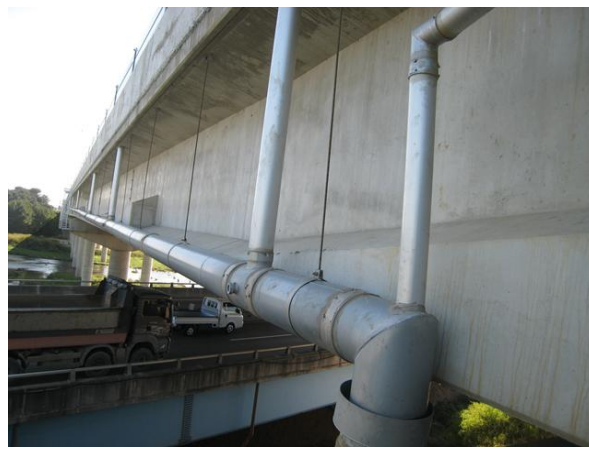
| <p>배수관 상태양호</p> | <p>배수관 상태양호</p> |

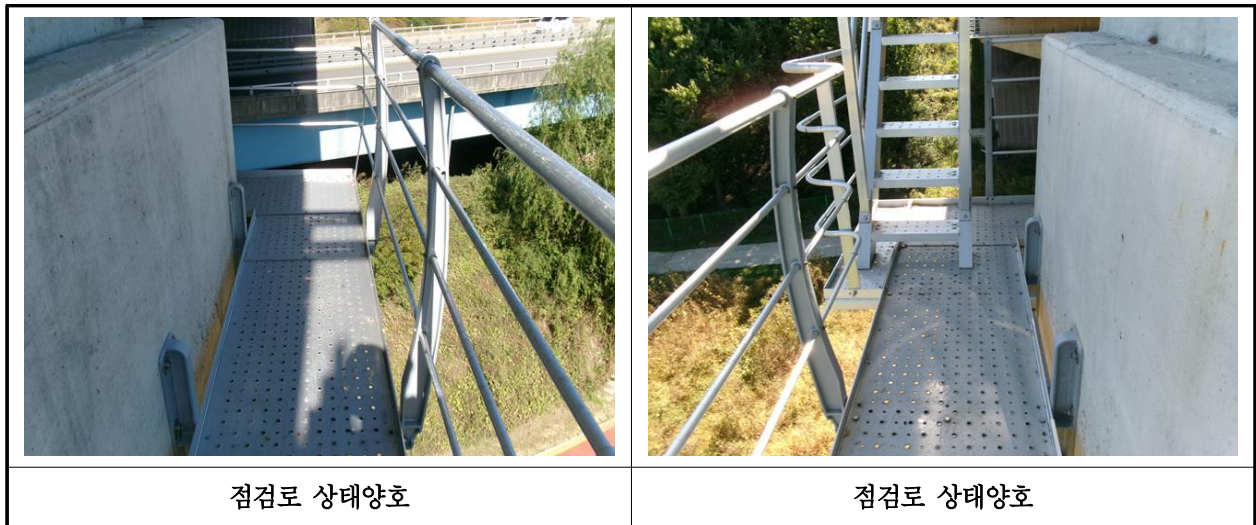
【사진 35.3.26】 교량 점검시설 손상현황

- 점검시설은 현재 양호한 상태로 확인되었으며, 주기적인 점검을 통한 손상의 발생여부 확인 등의 유지관리가 요구된다.
