## 1. 강매교

## 손상현황 사진

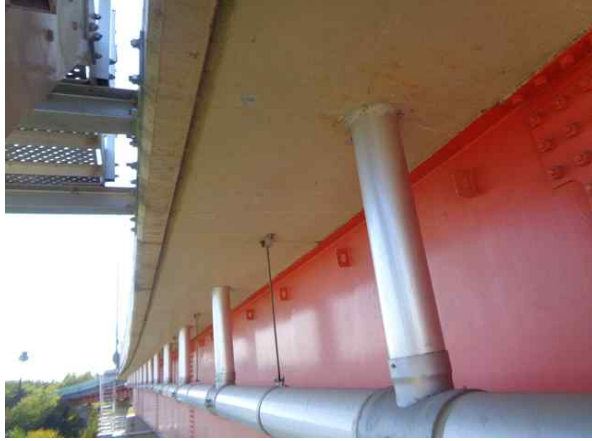
S1 캔틸레버부 균열 (0.2mm/1.0m×2EA)

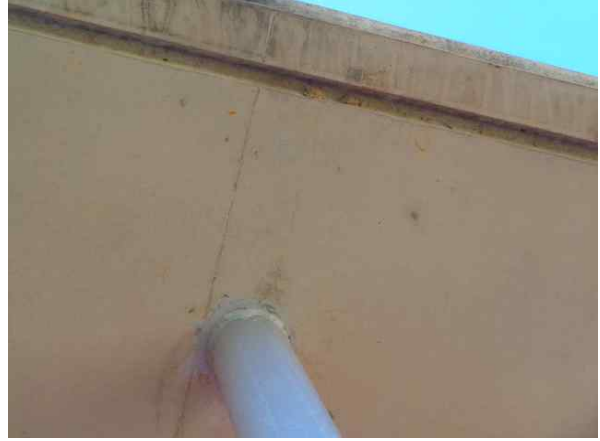
S1 캔틸레버부 균열 (0.2mm/1.0m×2EA)

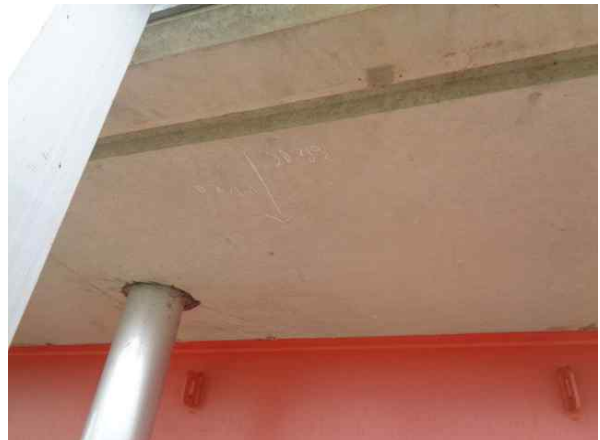
S1 캔틸레버부 균열 (0.2mm/1.0m)

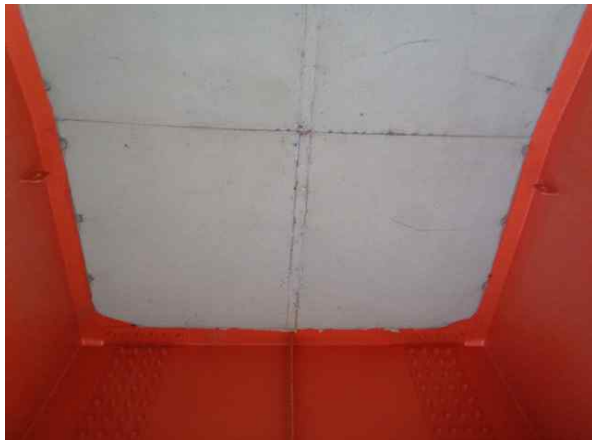
S6 균열 (0.2mm/2.0m)

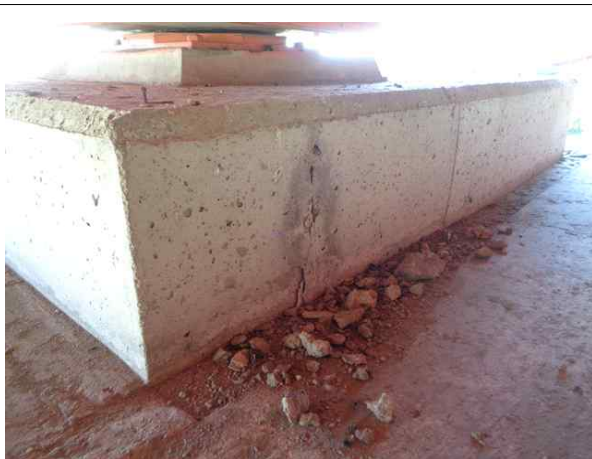
P35-Sh1 받침콘크리트 파손 (0.1m×0.3m×2EA)

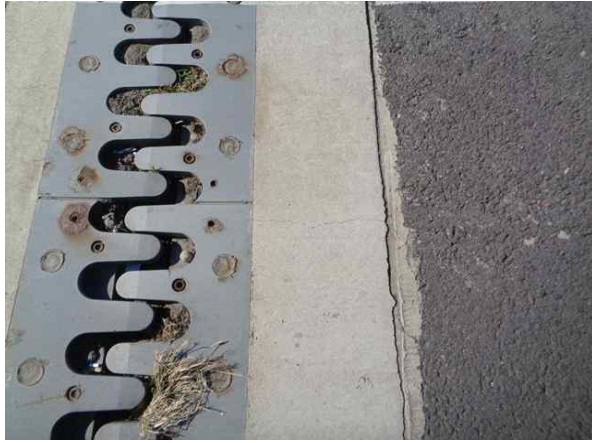
A2 후타재 균열 (0.2mm/0.3m×10EA)

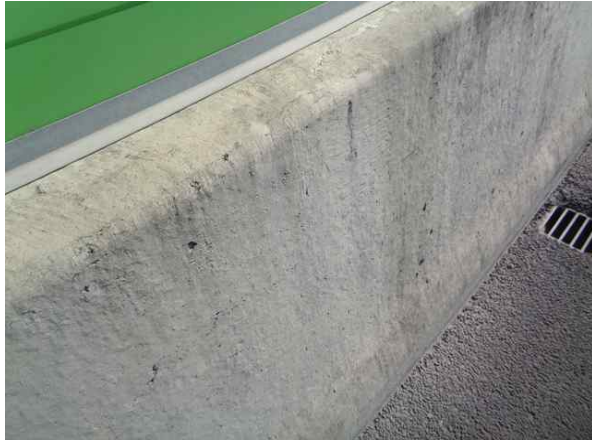
S2 방호벽 균열부 (0.2mm/7.0m)

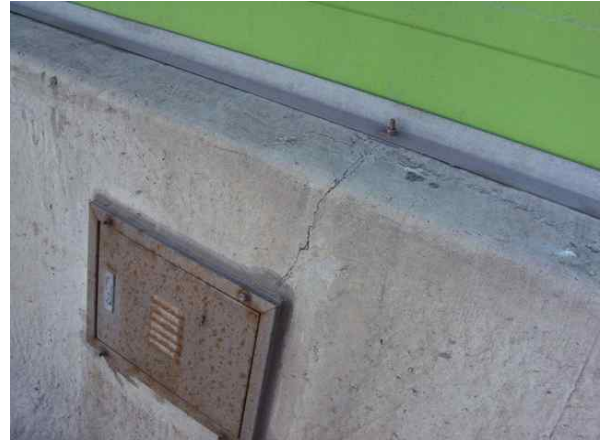
S2 방호벽 균열부 (0.3mm/0.5m)

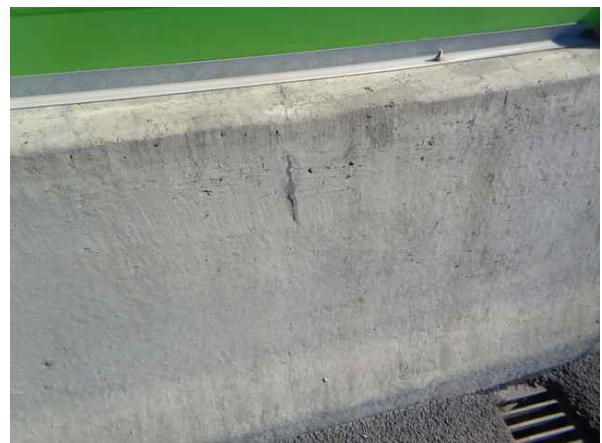
S3 방호벽 균열부 (0.3mm/1.1m)

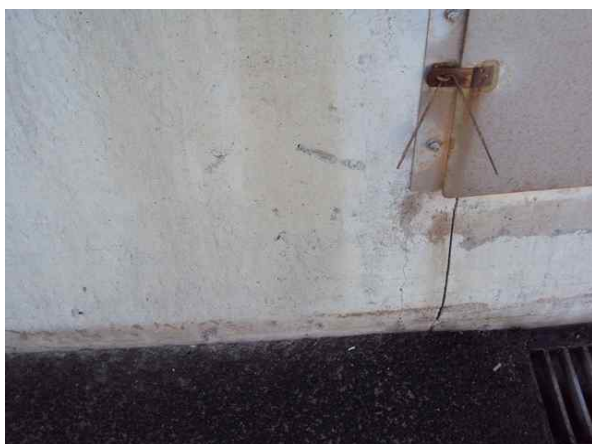
S4 방호벽 균열 (0.2mm/0.5m)

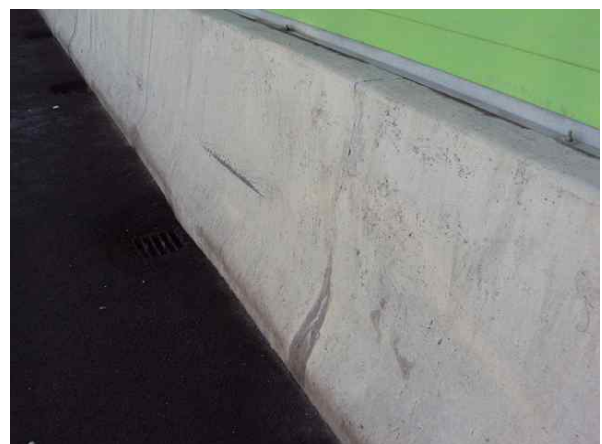
S5 방호벽 균열 (0.2mm/1.2m)

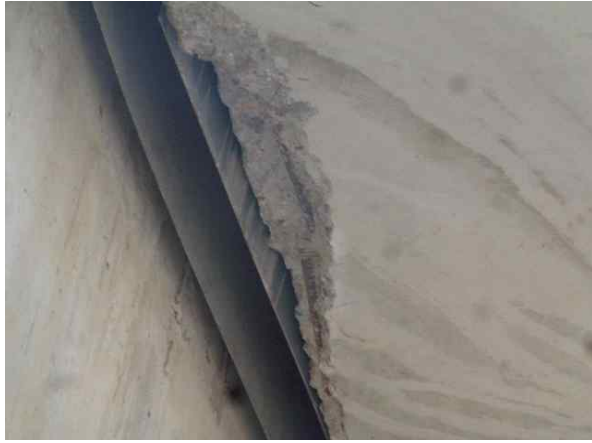
S4 파손 및 철근노출 (0.2m×1.0m)

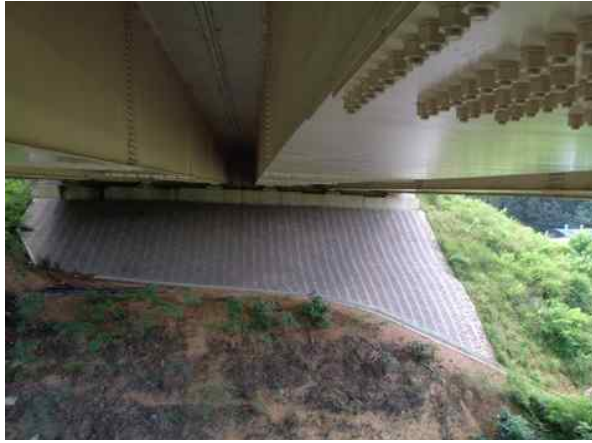
교대 상태양호 - 금회

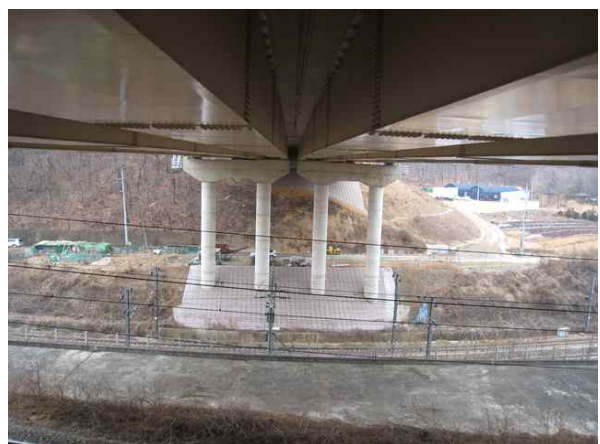
교각 상태양호 - 22년 상반기

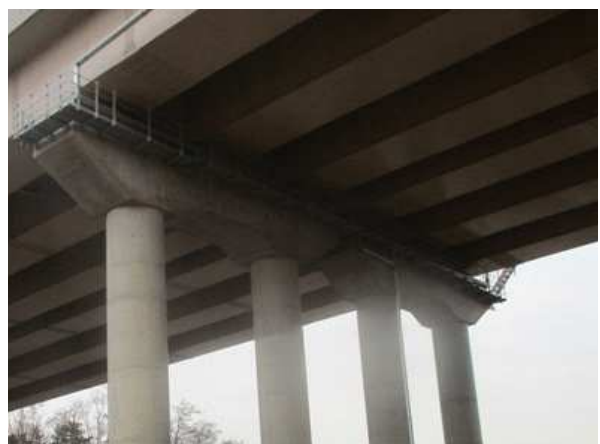
점검로 상태양호 - 금회

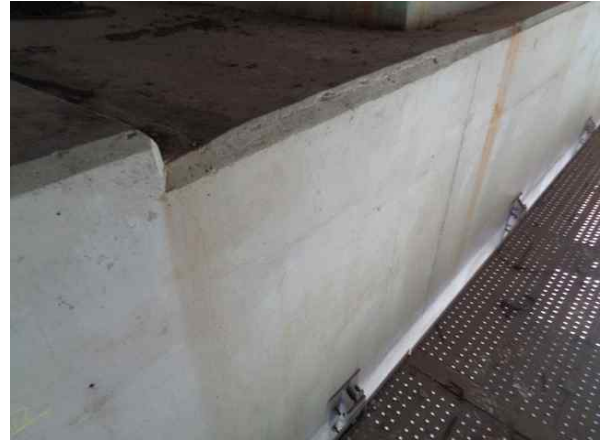
P2 콘크리트 망상균열 (8.0m×1.0m)

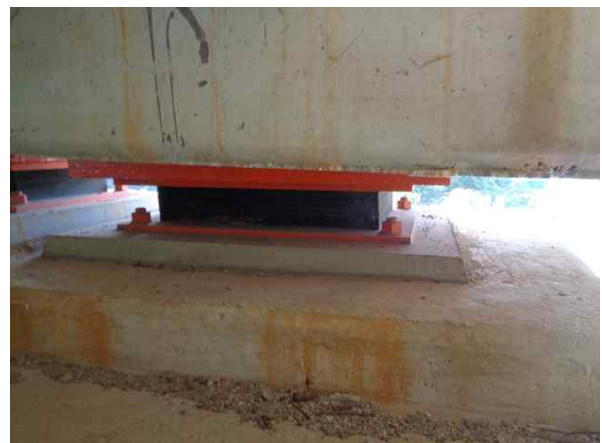
P1-Sh8 무수축물탈 균열 (0.1mm/0.2m)

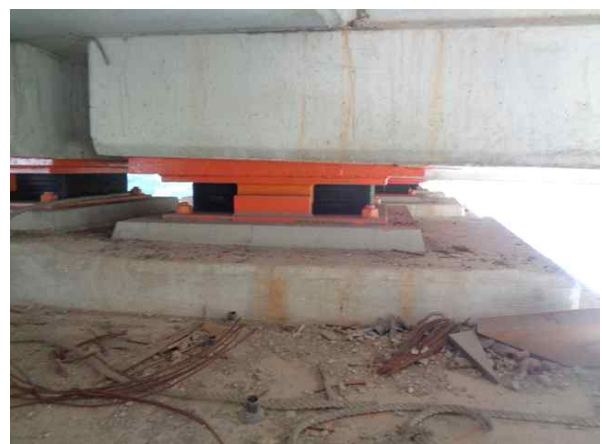
P1-Sh11 무수축물탈 균열 (0.1mm/0.2m)

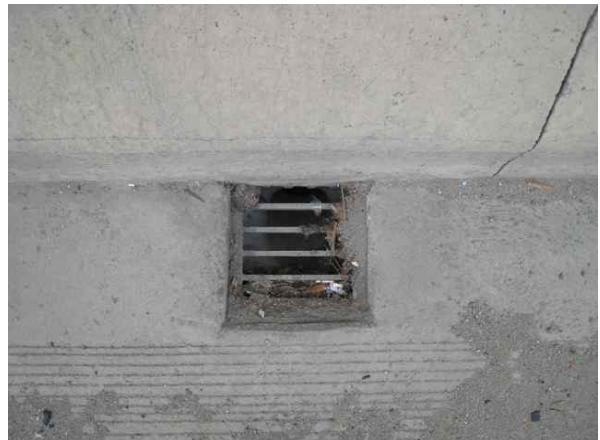
배수구 상태 양호

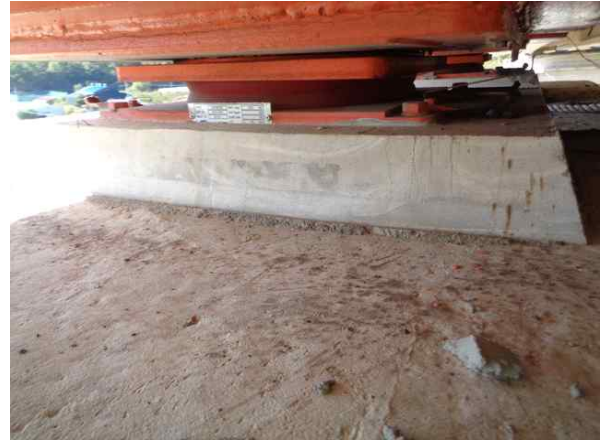
P5-Sh1 받침물탈 균열 (0.1mm/0.2m×2EA)

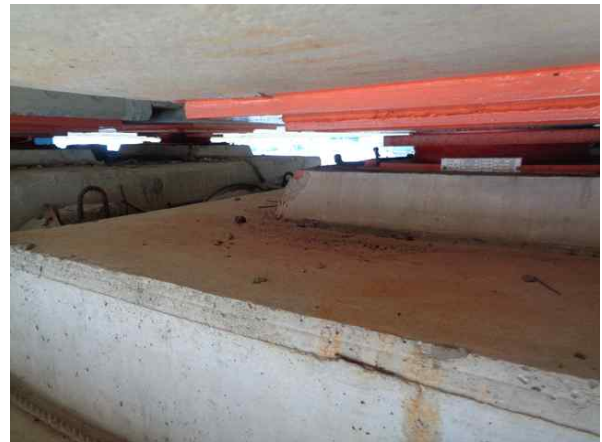
P5-Sh12 받침물탈 파손 (0.1m×0.1m)

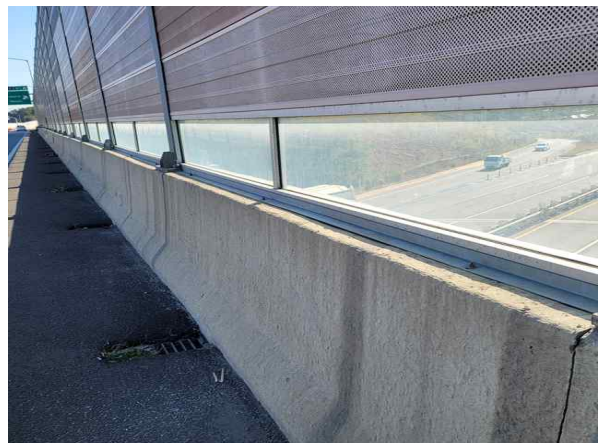
S2 균열 (0.2mm/1.5m×14EA)

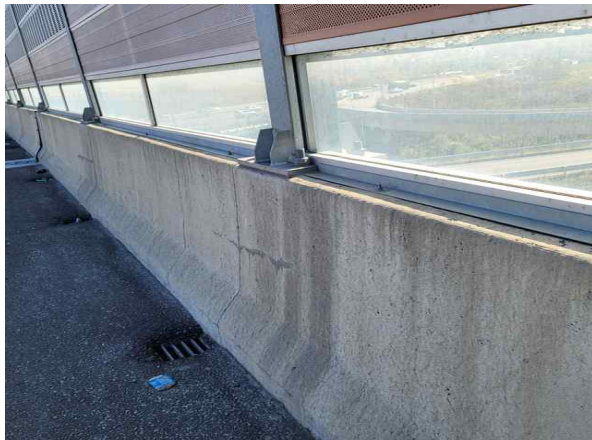
S4 균열 (0.2mm/1.5m×17EA)

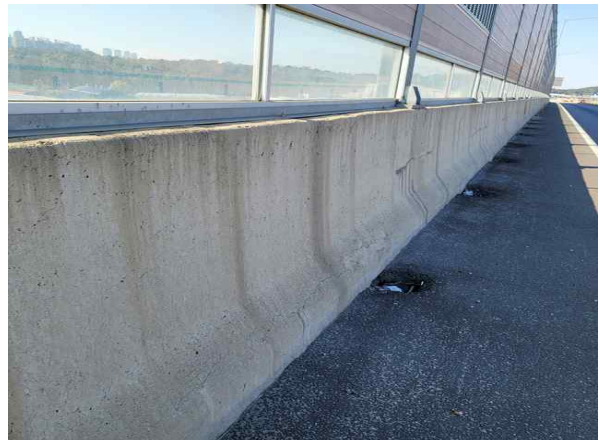
S5 균열 (0.2mm/1.5m×24EA)

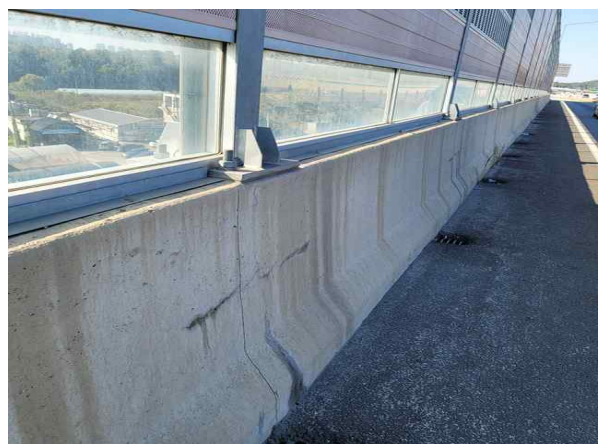
S6 균열 (0.2mm/1.5m×12EA)

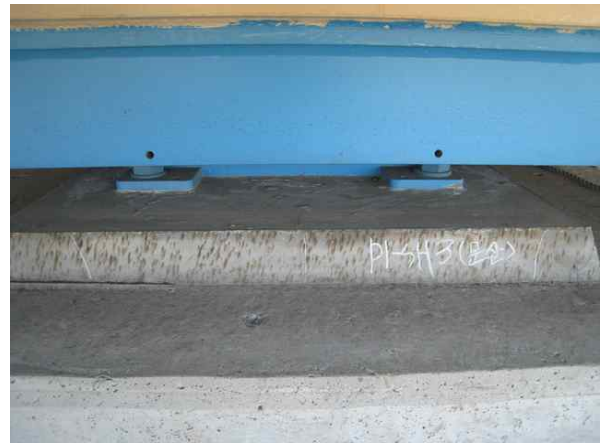
P1-Sh3 받침몰탈 균열 (0.1mm/0.1m×3EA)

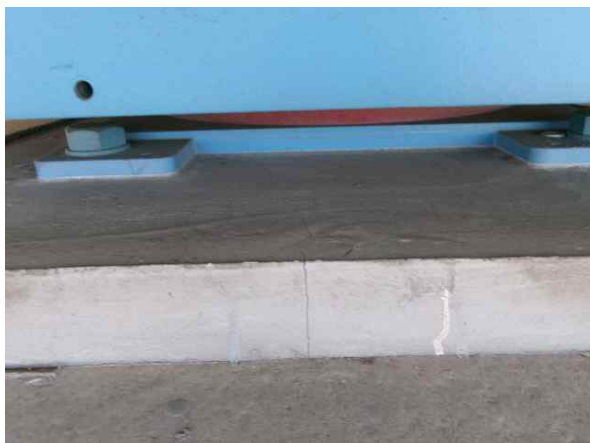
P2-Sh3 받침몰탈 균열 (0.2mm/0.2m)

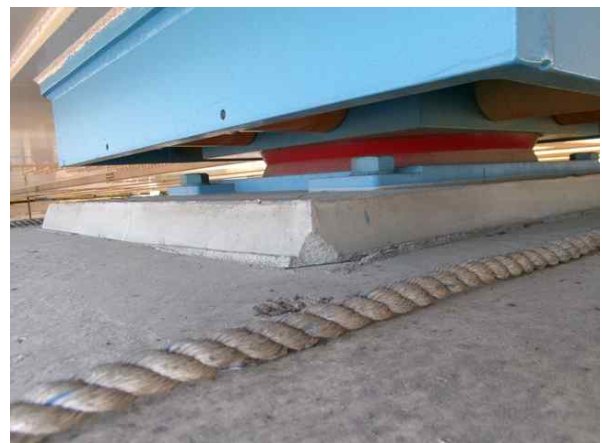
P2-Sh3 받침몰탈 파손 (0.1m×0.1m)

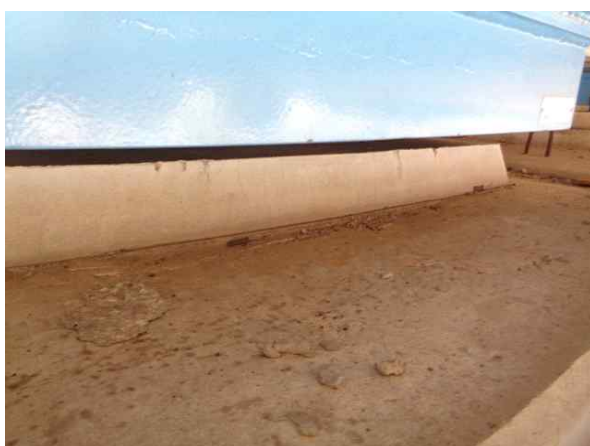
P5-Sh10 받침몰탈 균열 (0.1mm/0.2m×2EA)

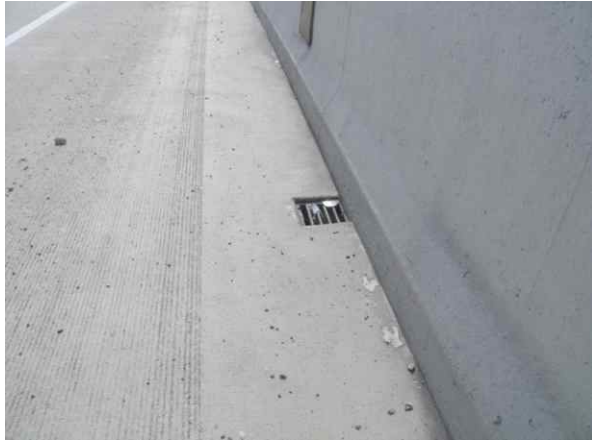
배수구 상태 양호

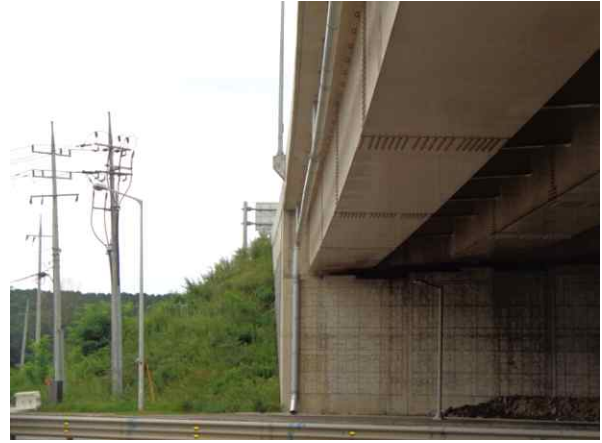
배수관 상태 양호

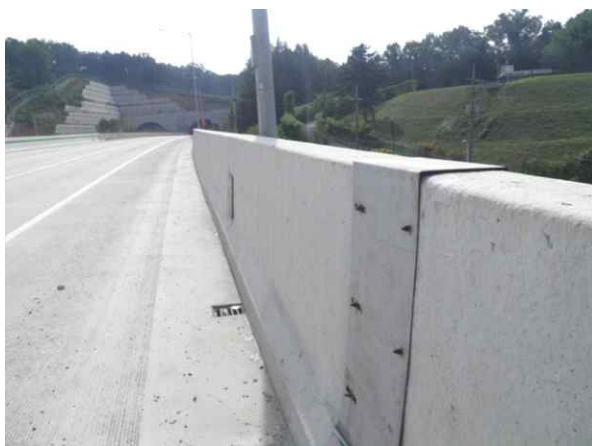
방호벽 상태 양호

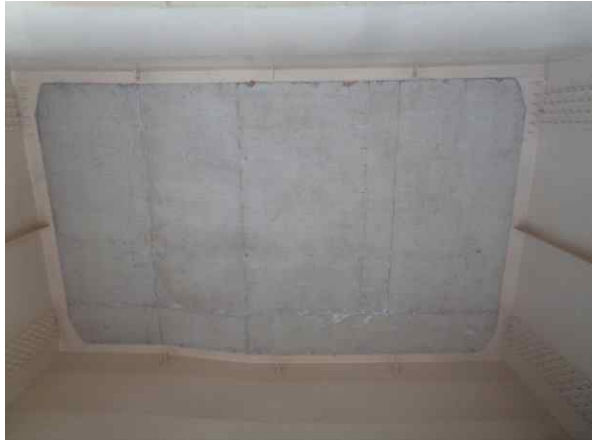
바닥판 하면 S1 상태 양호

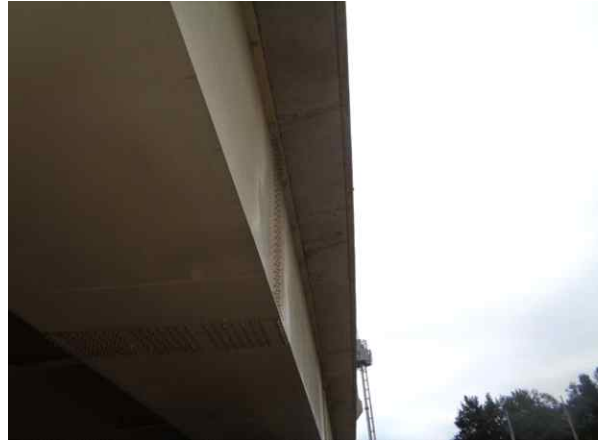
바닥판 하면 S1 캔틸레버부 상태 양호

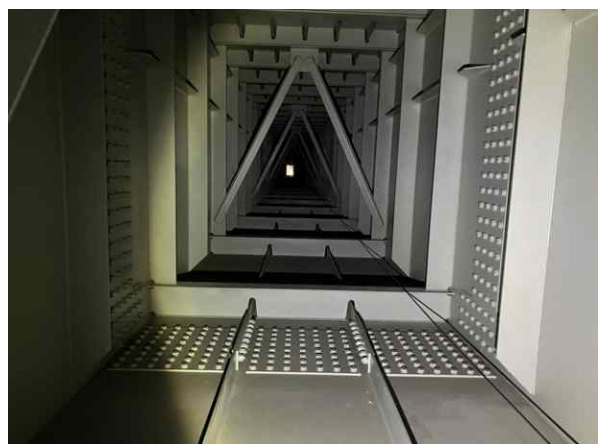
거더내부 상태 양호

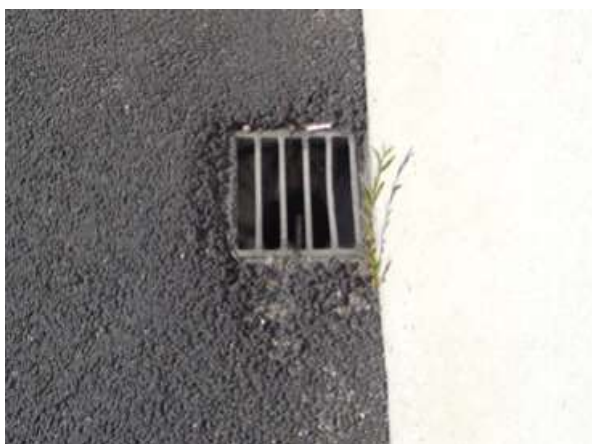
배수구 상태 양호

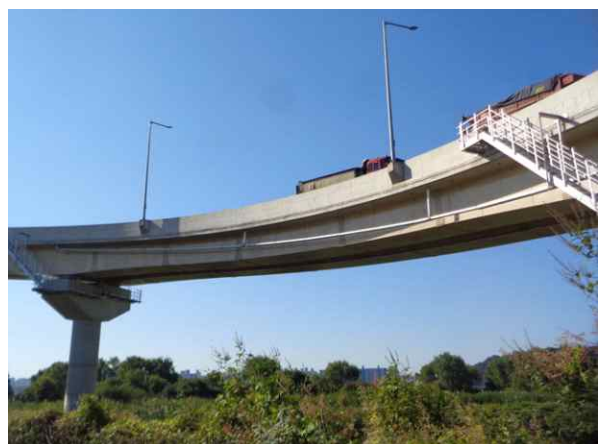
배수관 상태 양호

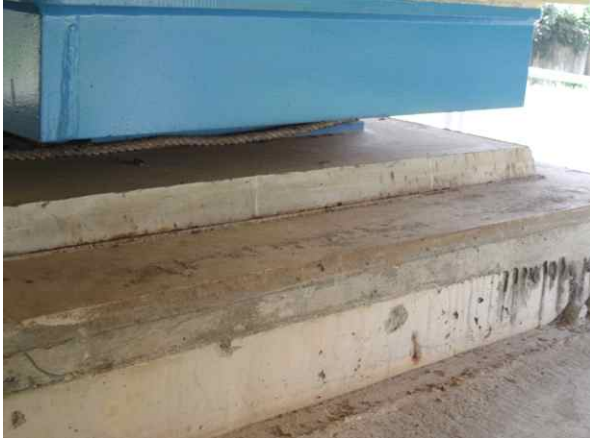
P1-Sh1 받침물탈 균열(Cw=0.3mm미만)

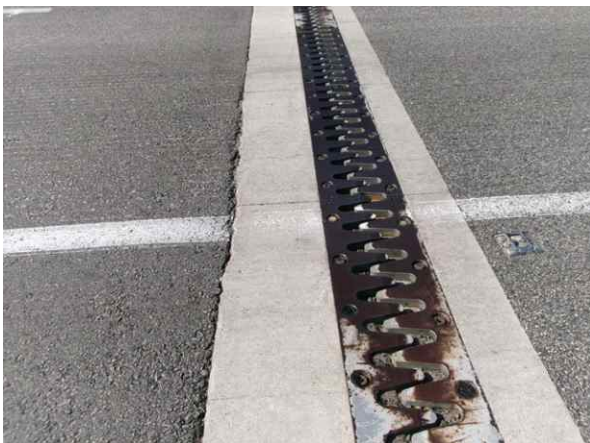
A1 후타재 균열(Cw=0.3mm미만)

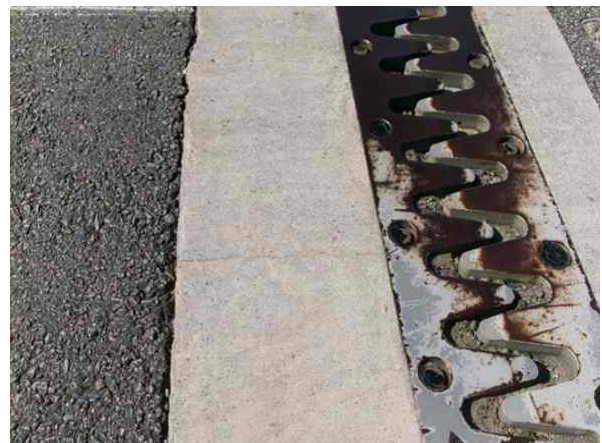
A1 후타재 균열(Cw=0.3mm미만)

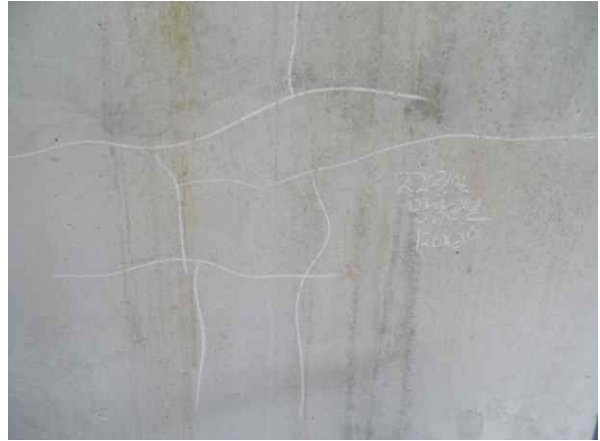
교각 P5 코핑부 망상균열(12.0×2.0)

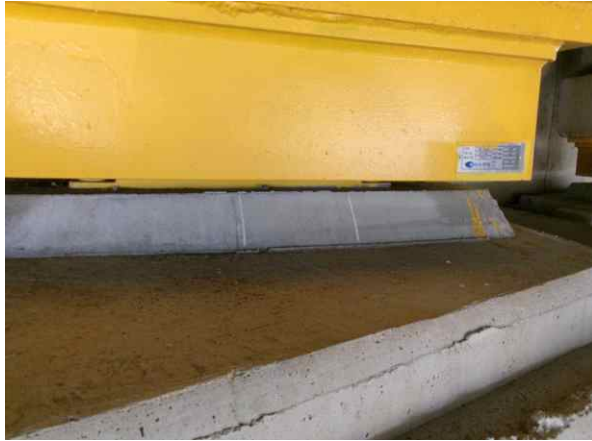
A1-Sh5 받침몰탈 균열(Cw=0.3mm미만)

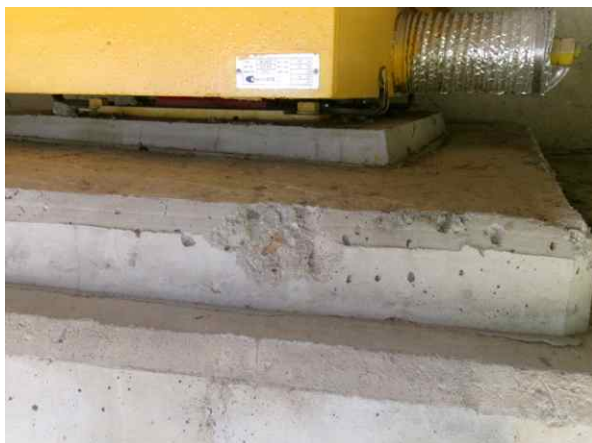
A2-Sh6 받침콘크리트 파손(0.2×0.2)

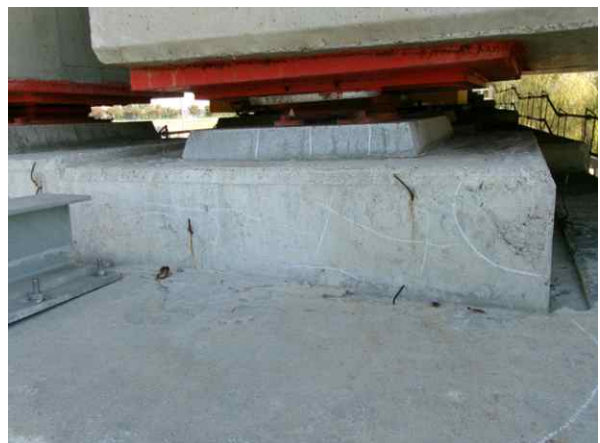
P4-Sh1 받침콘크리트 망상균열(1.5×0.3)

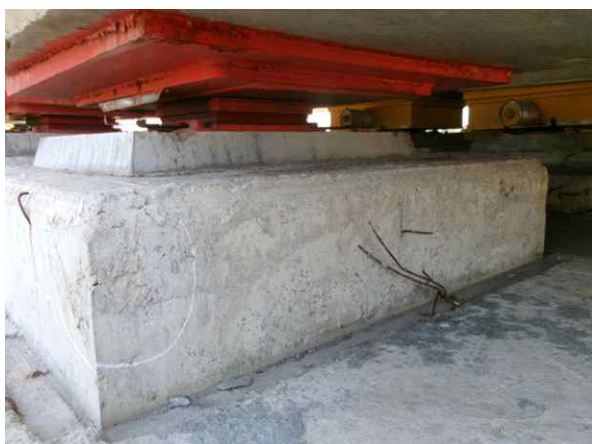
P4-Sh3 받침콘크리트 재료분리(1.0×0.2)

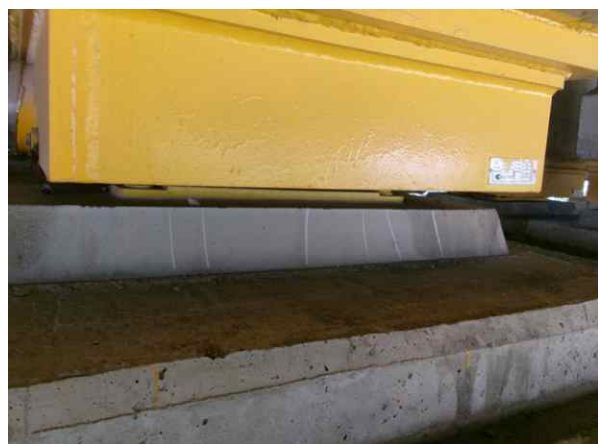
P4-Sh11 받침몰탈 균열(Cw=0.3mm미만)

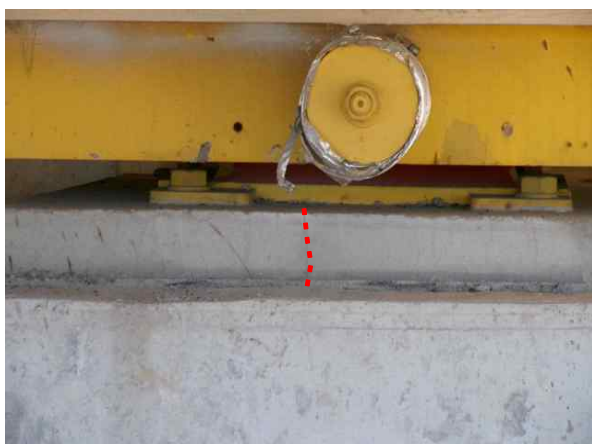
P8-Sh12 받침물탈 균열( $C_w=0.3\text{mm}$ 미만)

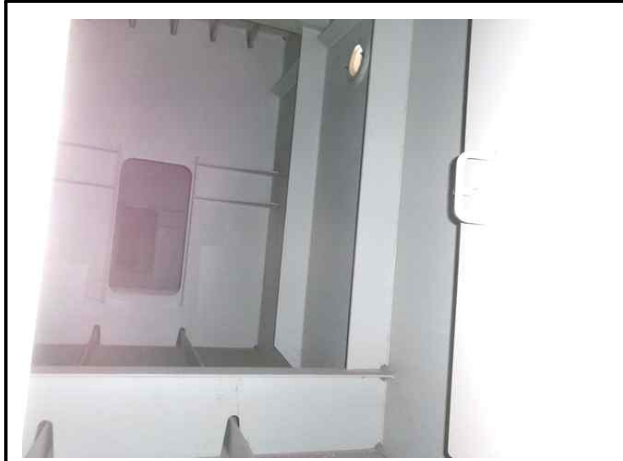
거더내부 S1-G1 상태양호

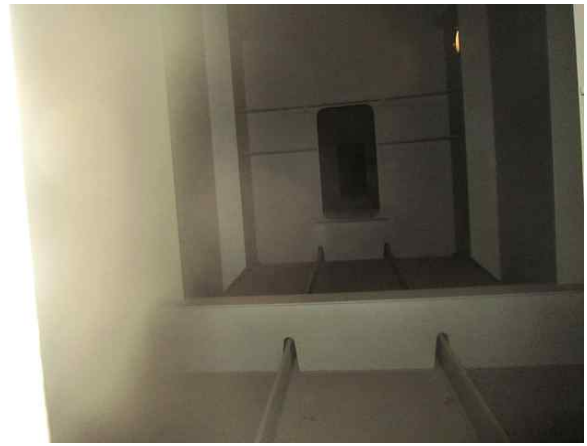
거더내부 S1-G2 상태양호

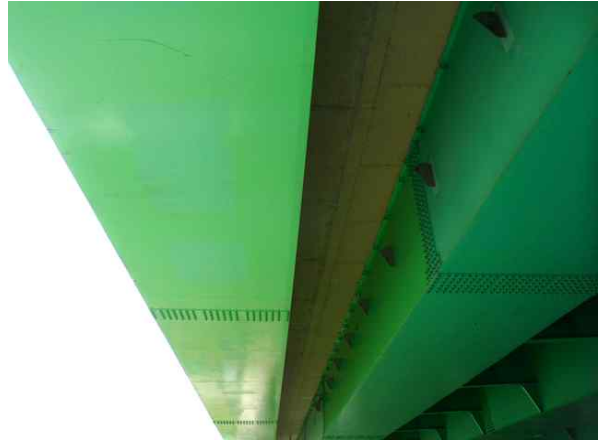
바닥판 하면 S4 상태양호

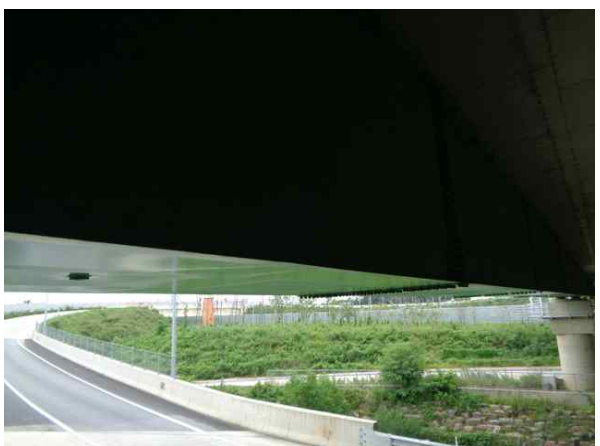
거더외부 S3 상태양호

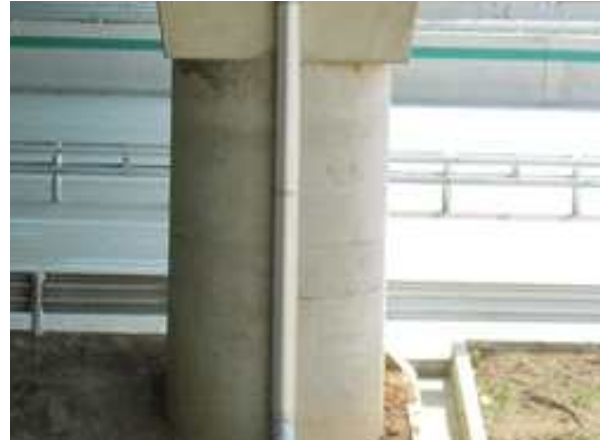
교각 P1 기둥부 상태양호

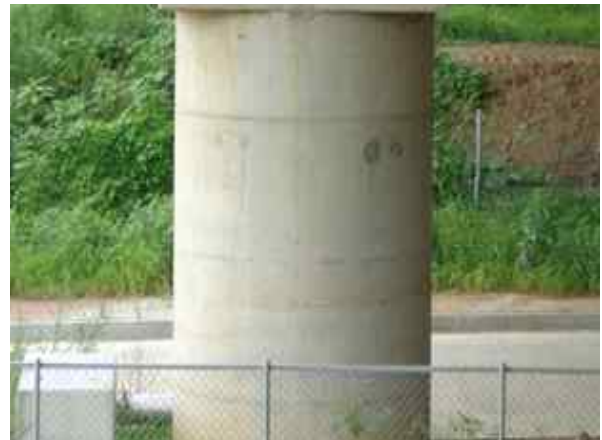
교각 P3 기둥부 상태양호

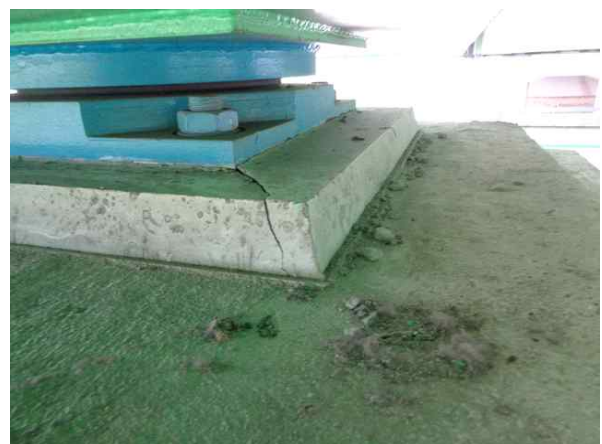
교량받침 P2-Sh1 받침물탈 파손( $0.2 \times 1.0$ )

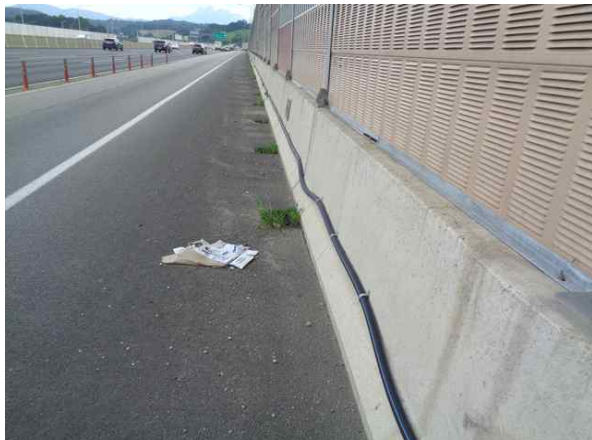
배수시설 S1 배수구 토사퇴적

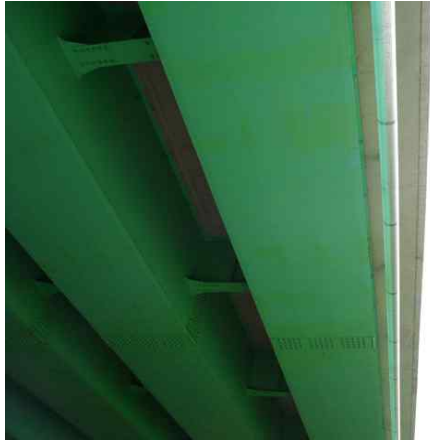
바닥판 하면 S1 상태양호

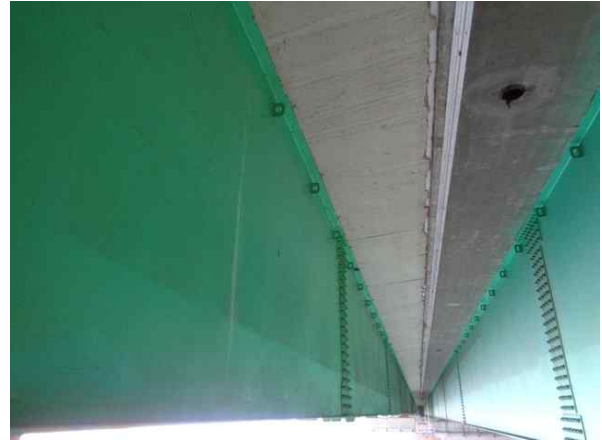
바닥판 하면 S2 상태양호

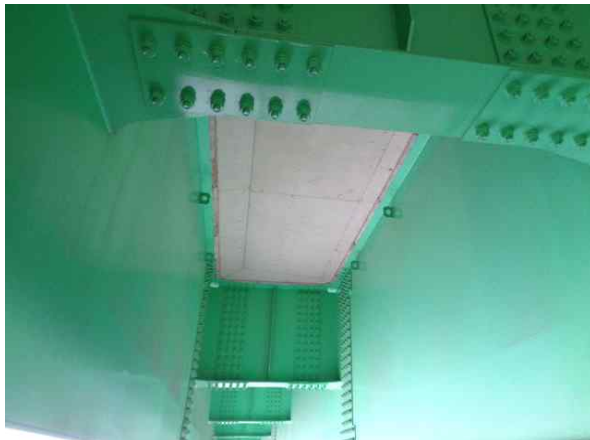
바닥판 하면 S3 상태양호

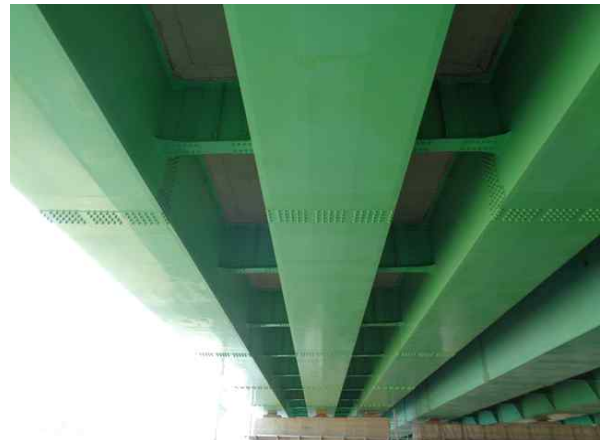
바닥판 하면 S4 상태양호

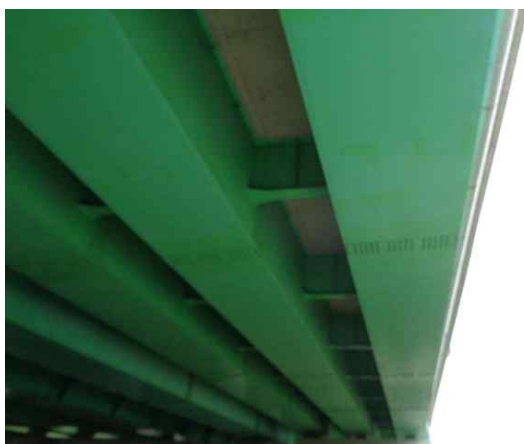
거더외부 S1 상태양호

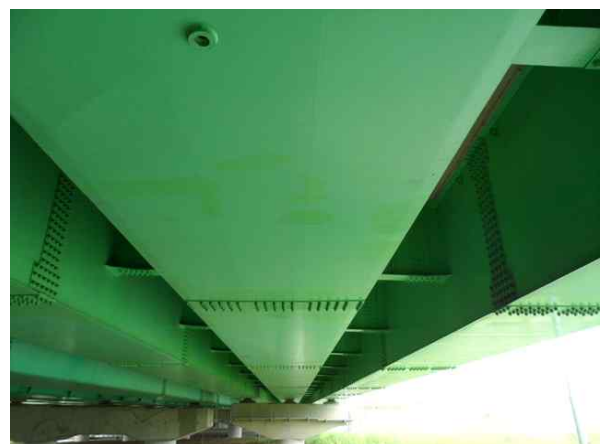
거더외부 S2 상태양호

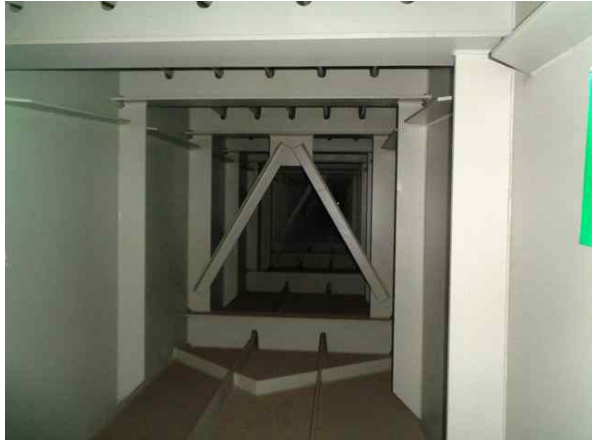
거더내부 S1 상태양호

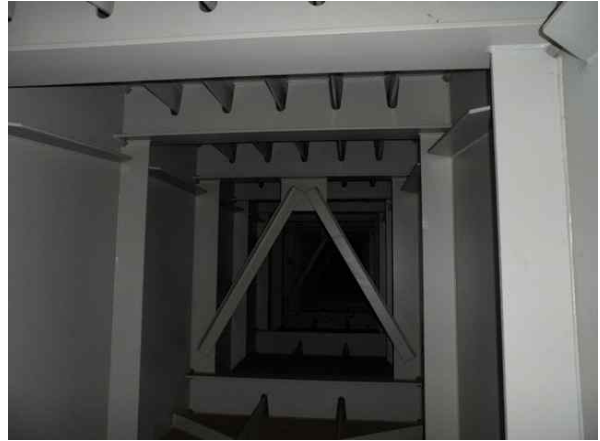
거더내부 S4 상태양호

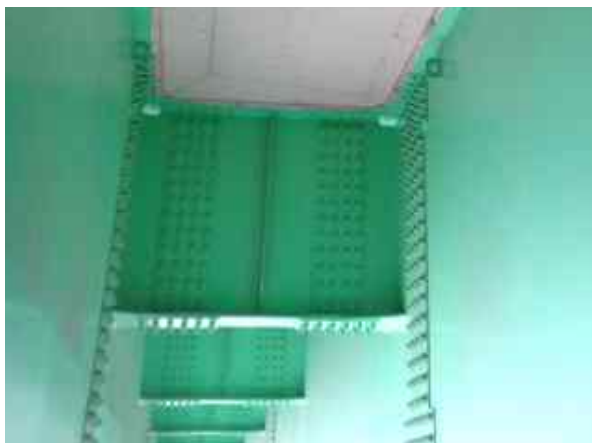
가로보 S1 상태양호

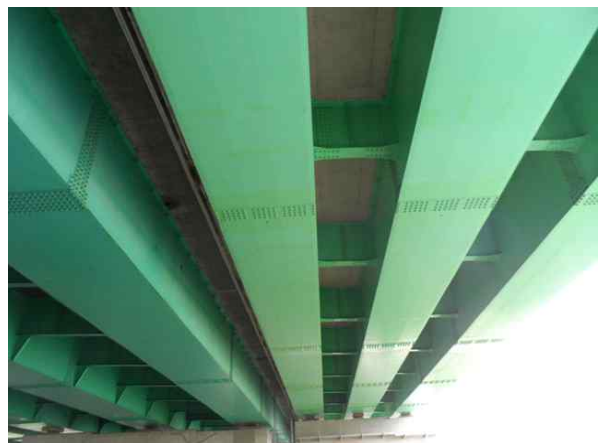
가로보 S2 상태양호

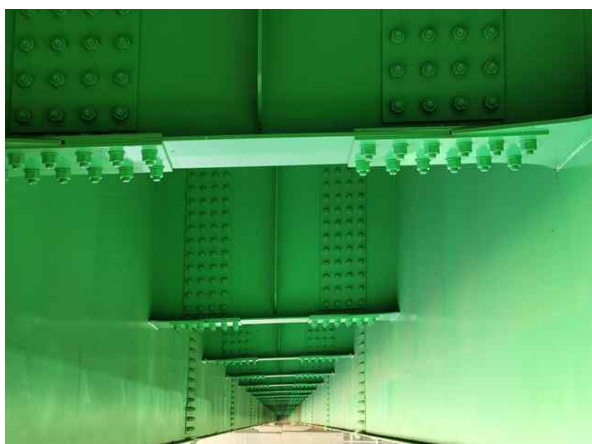
가로보 S3 상태양호

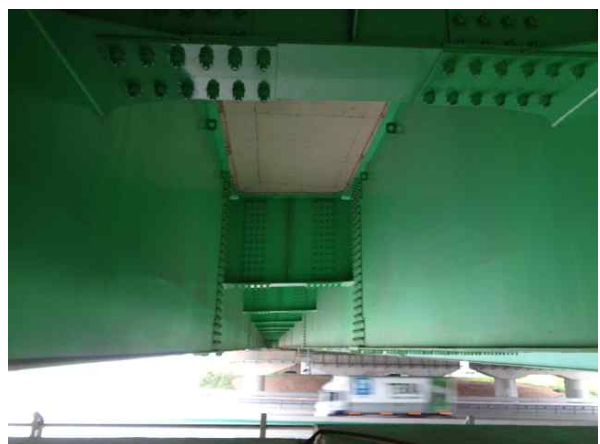
가로보 S4 상태양호

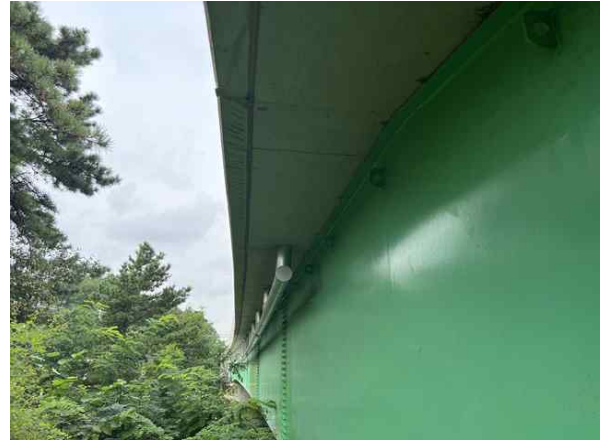
바닥판 하면 S2 상태양호

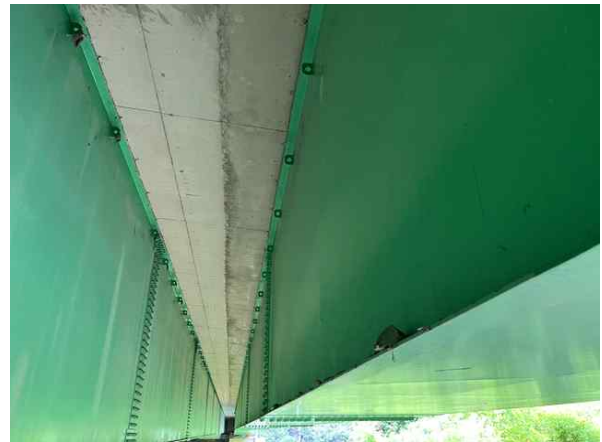
바닥판 하면 S1 상태양호

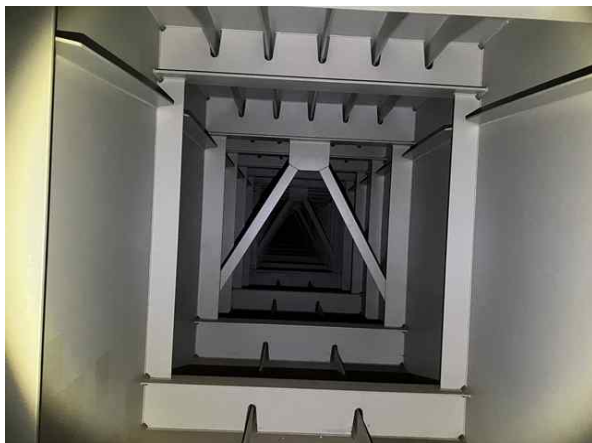
거더외부 S1 상태양호

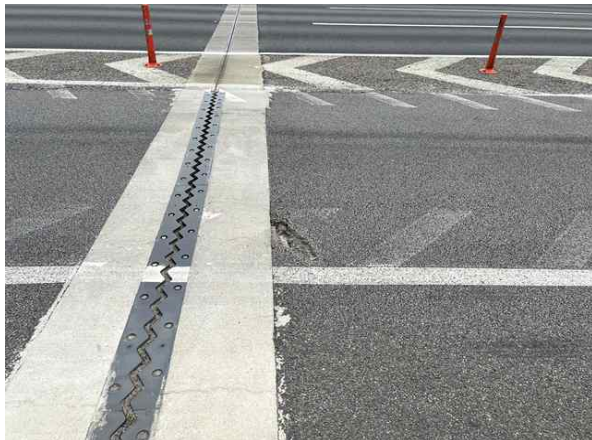
교면포장 S2 접속도로 아스콘 파손 (0.2×0.5)

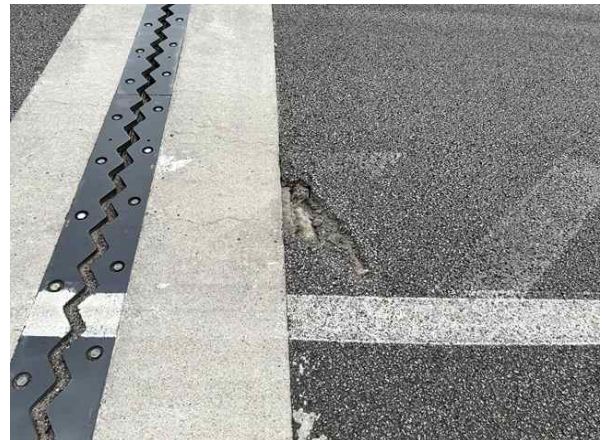
교면포장 S2 접속도로 아스콘 파손 (0.2×0.5)

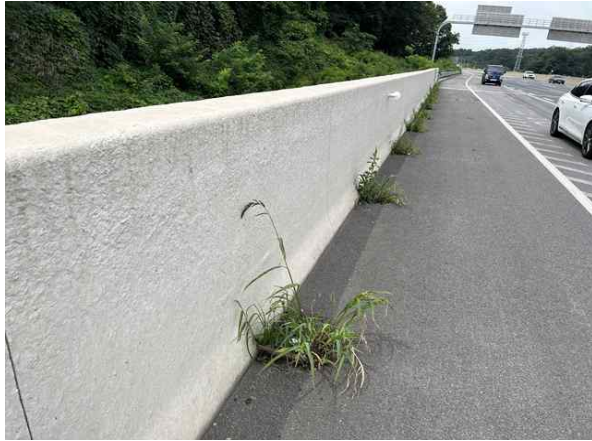
배수시설 S1 배수구 토사퇴적

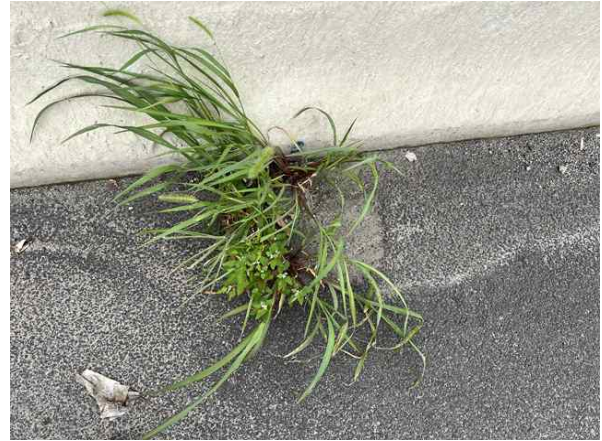
배수시설 S1 배수구 토사퇴적

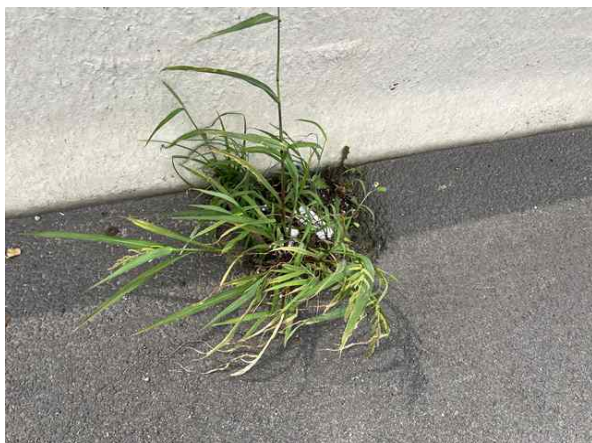
배수시설 S2 배수구 토사퇴적

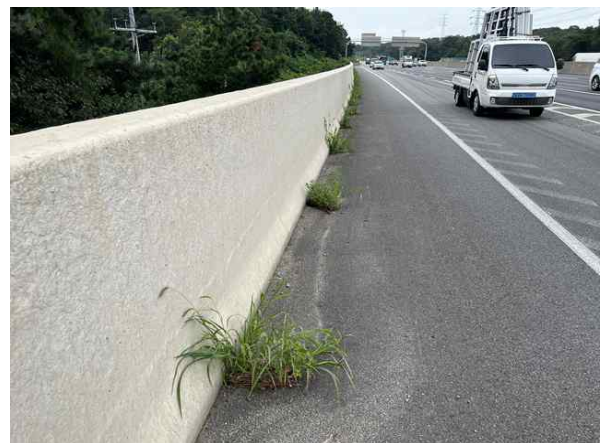
배수시설 S2 배수구 토사퇴적

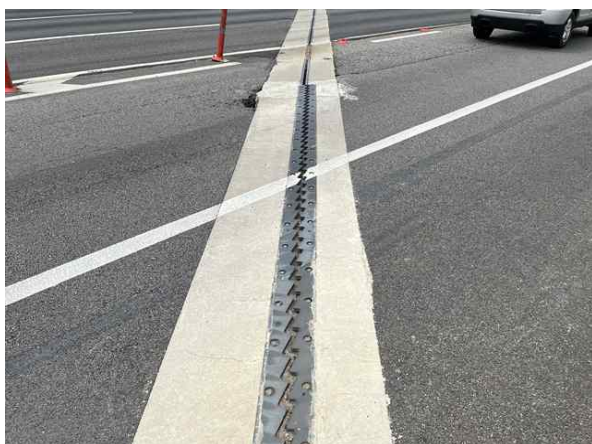
신축이음 A1 후타재 균열(Cw=0.3mm미만)

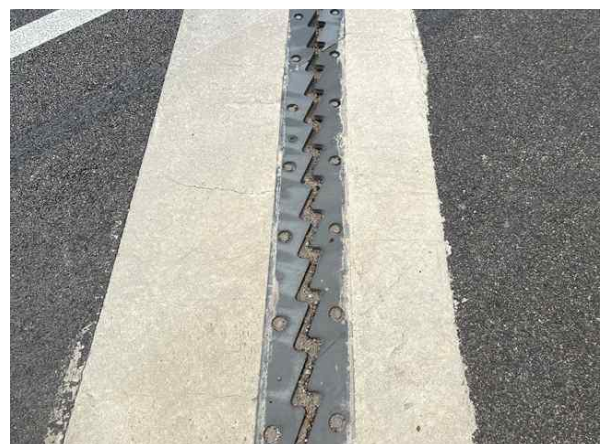
신축이음 A1 후타재 균열(Cw=0.3mm미만)

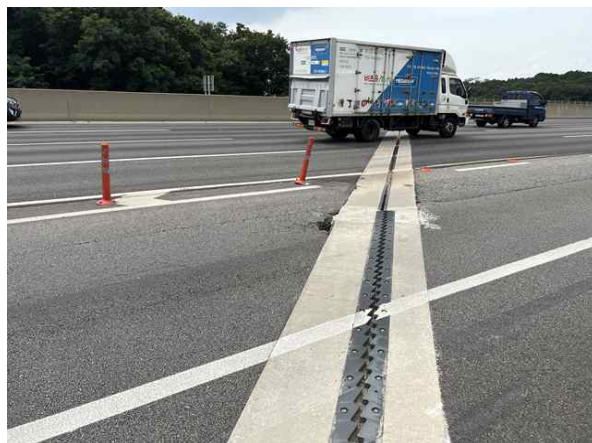
교면포장 S1 접속도로 아스콘 파손(0.3×1.0)

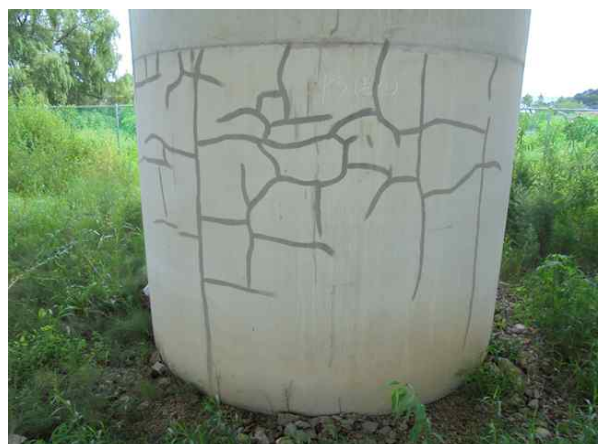
P3 기존보수부 상태양호

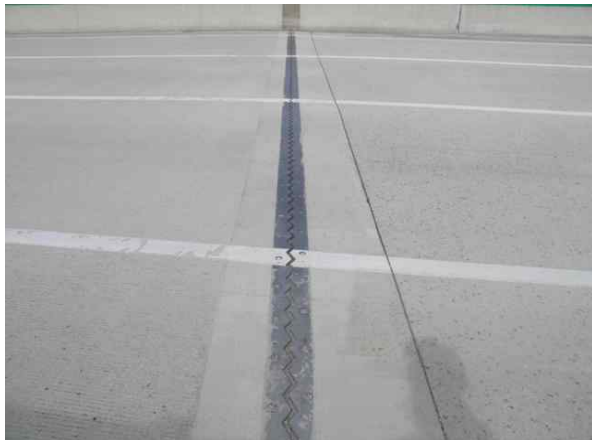
A1 후타재 균열 (Cw=0.3mm미만)

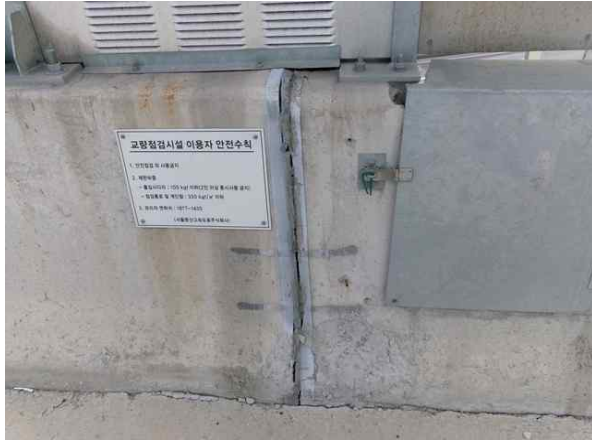
S1 접속부 실란트 파손

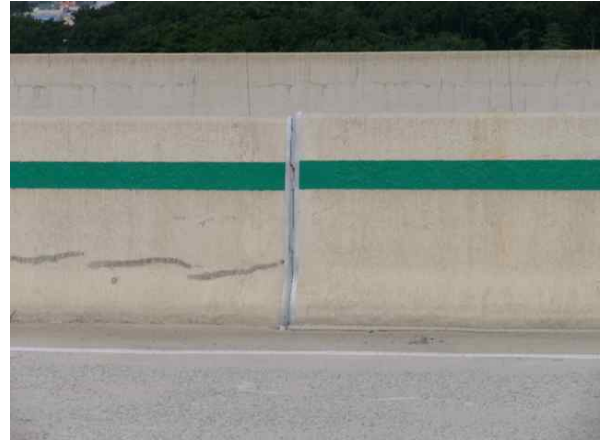
S1 접속부 실란트 파손

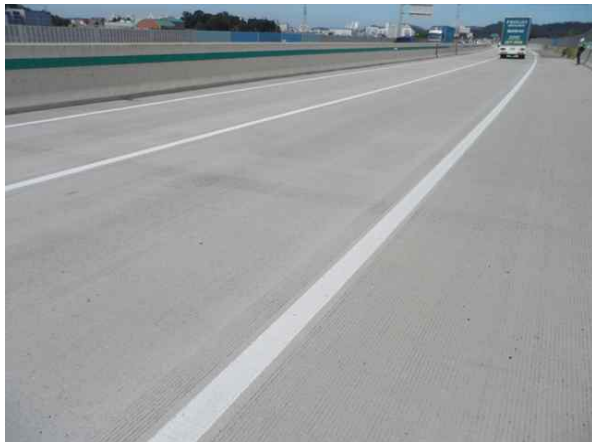
S3 교면포장 망상균열(60.0×3.0)

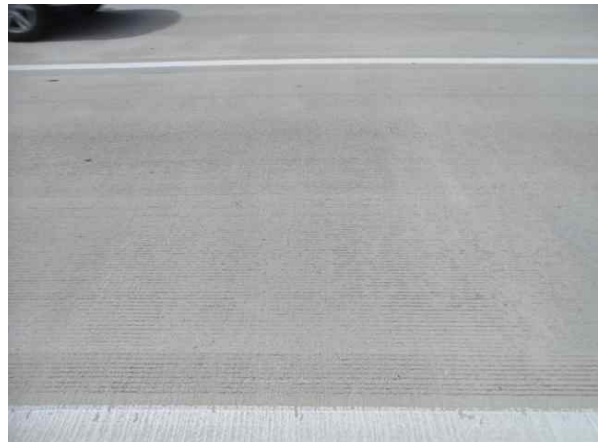
S3 교면포장 망상균열(60.0×3.0)

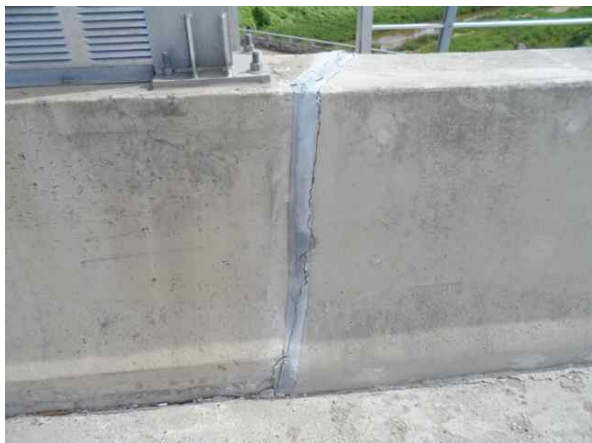
S1 접속부 방호벽 파손(0.1×1.5)
