## 1. 강매교

## 손상현황 사진

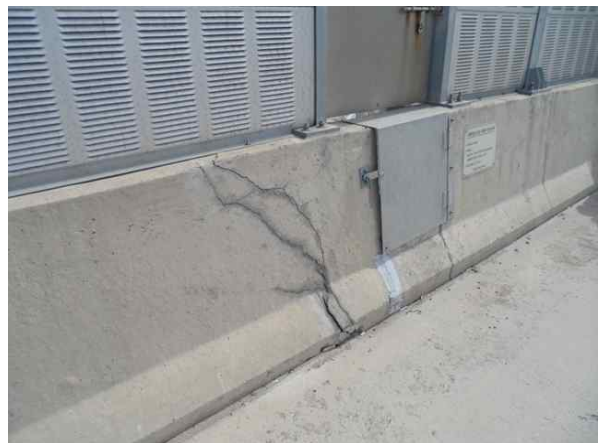
S3 접속부 방호벽 파손(1.0×1.5)

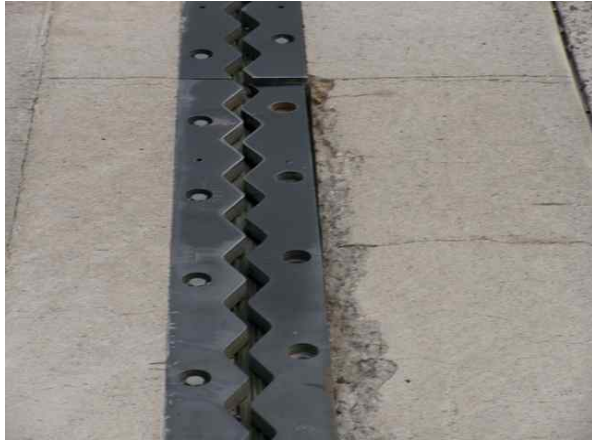
A1 후타재 파손(0.1×1.0), 본체 볼트 탈락(4EA)

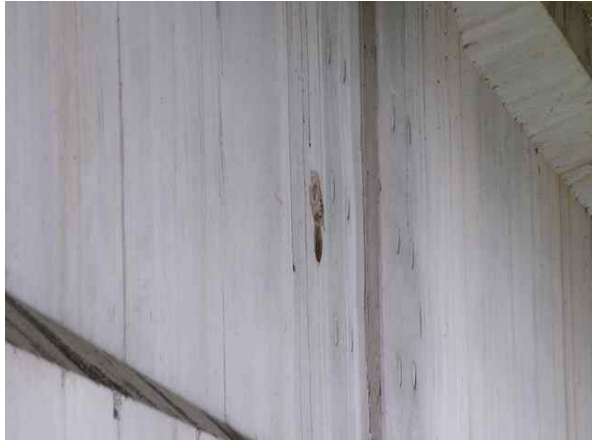
S6-G1 인양홀 파손(0.3×0.3)

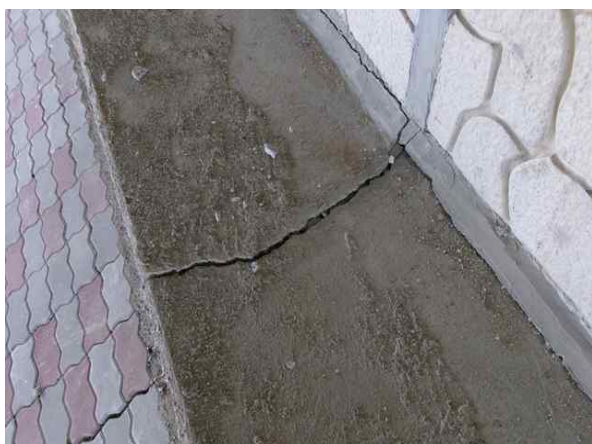
A2 법면 물탈 파손(0.1×1.5)

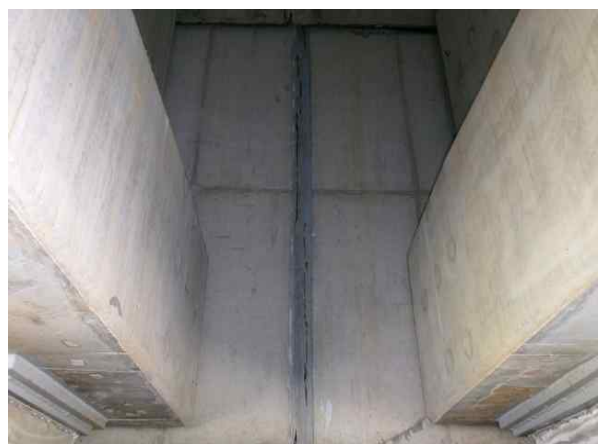
A2 실란트 파손

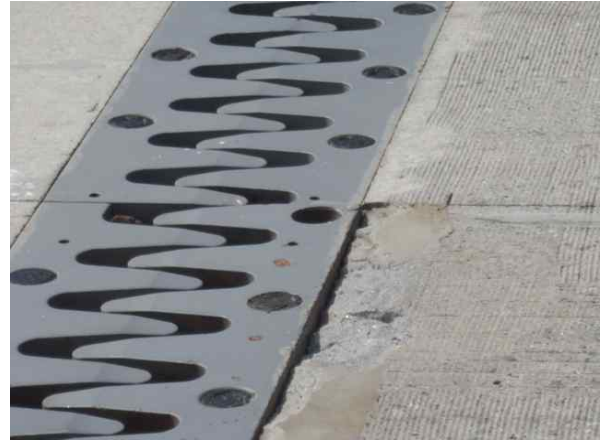
A2 후타재 파손(0.1×1.5), 본체 볼트 탈락(1EA)

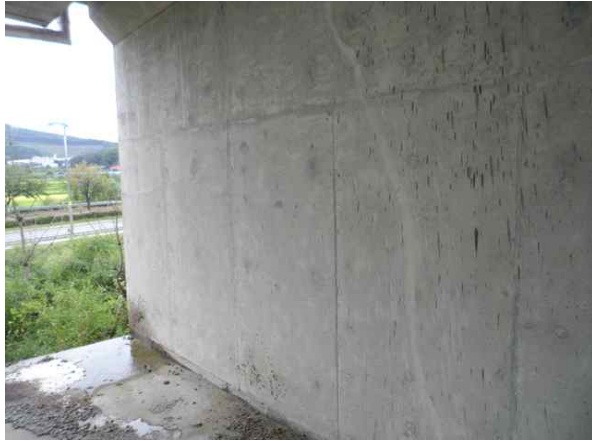
교대 A2 망상균열(3.0×2.0)

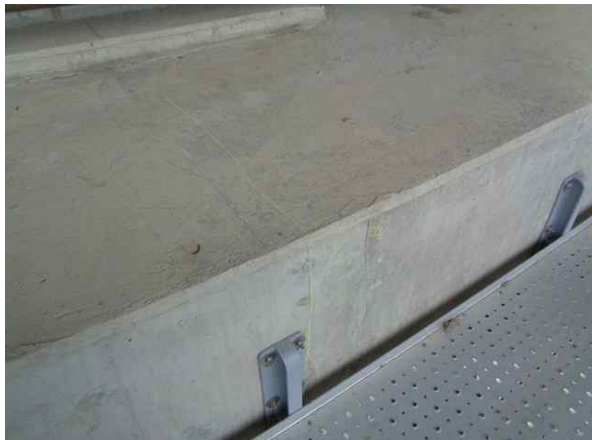
교각 P1 균열(Cw=0.3mm이상)

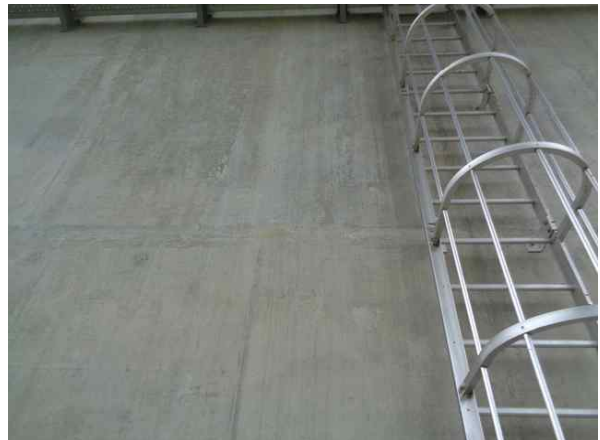
교각 P3 망상균열(1.2×2.5)

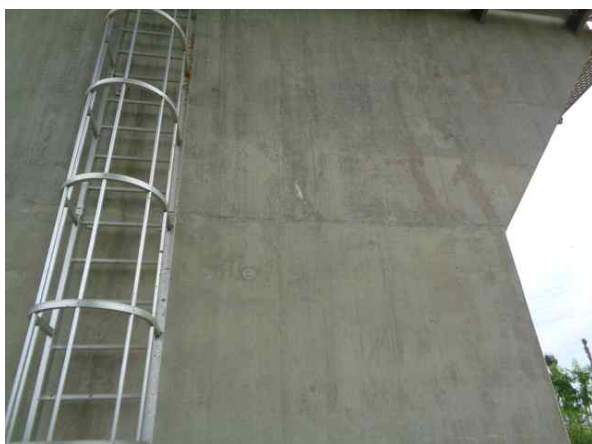
교각 P3 균열부백태(0.2×0.4)

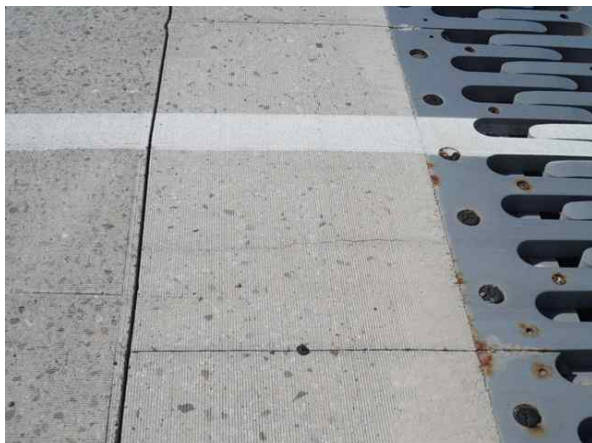
신축이음 A1 후타재 균열 (Cw=0.3mm미만)

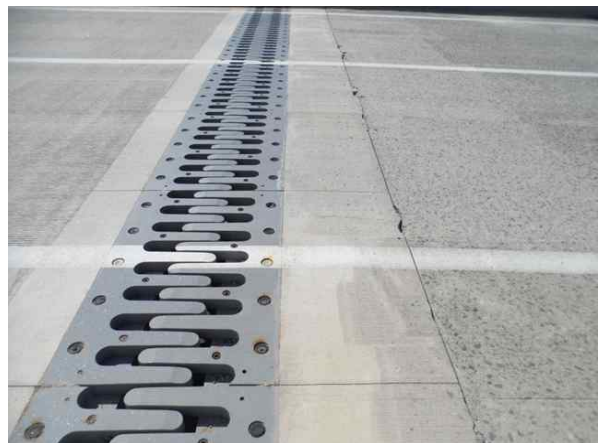
신축이음 A2 후타재 균열 (Cw=0.3mm미만)

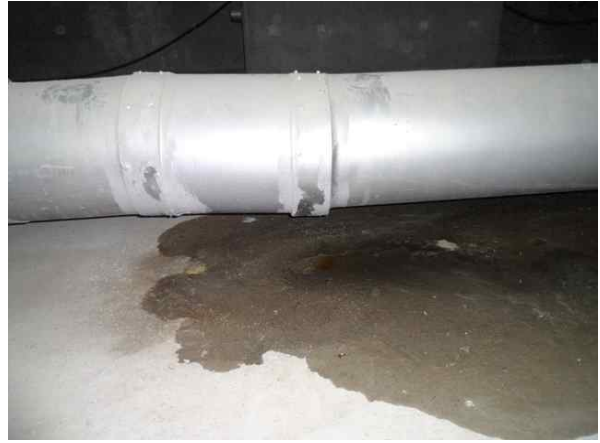
배수시설 S4 배수관 누수 1EA

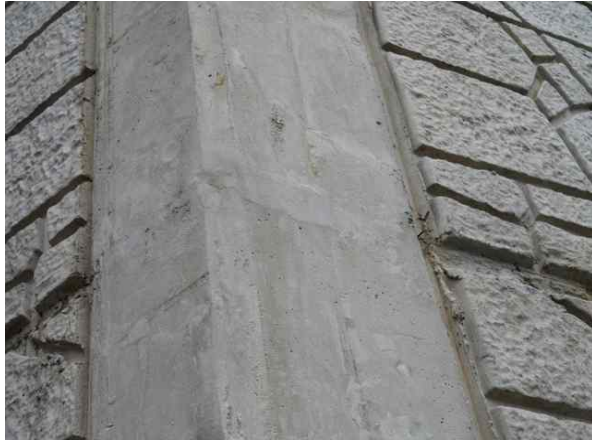
A1 보수부 재균열(Cw=0.3mm미만)-서울방향

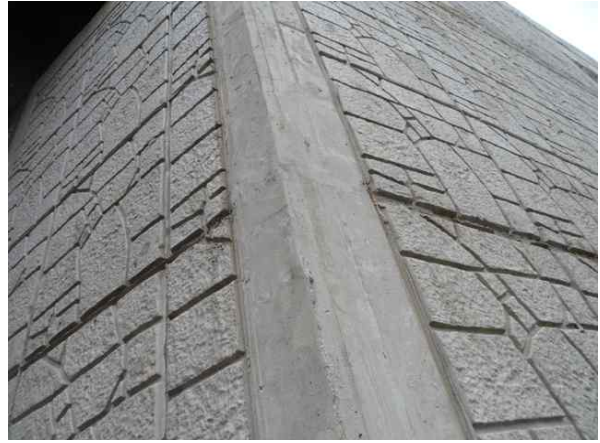
A1 보수부 재균열(Cw=0.3mm미만)-서울방향

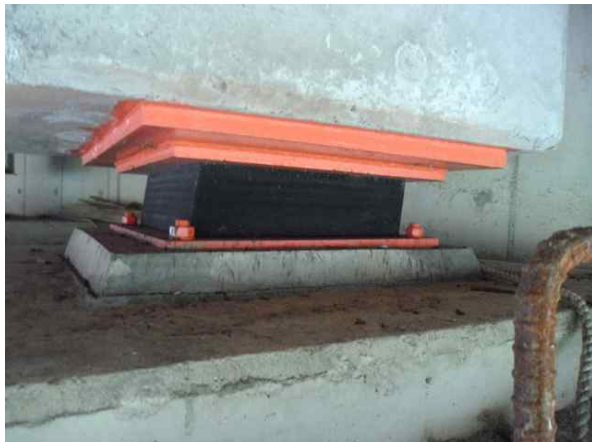
교량받침 A2-SH5 상태양호-서울방향

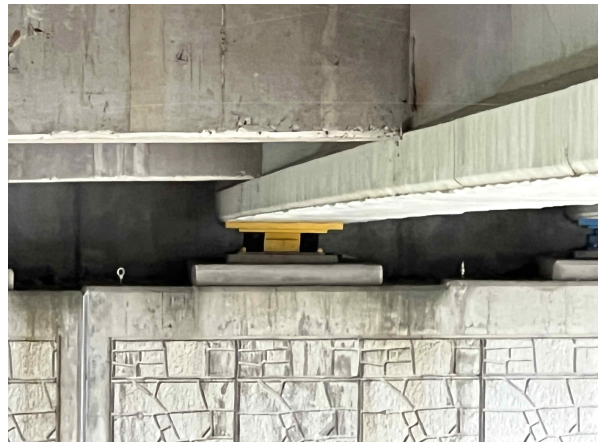
교량받침 A1-SH4 상태양호-서울방향

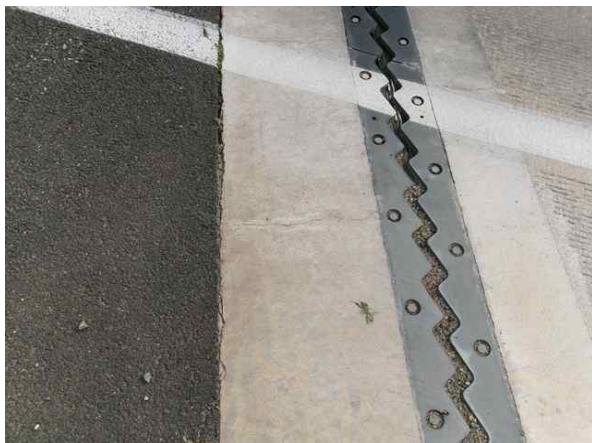
A2 후타재 균열(Cw=0.3mm미만)-서울방향

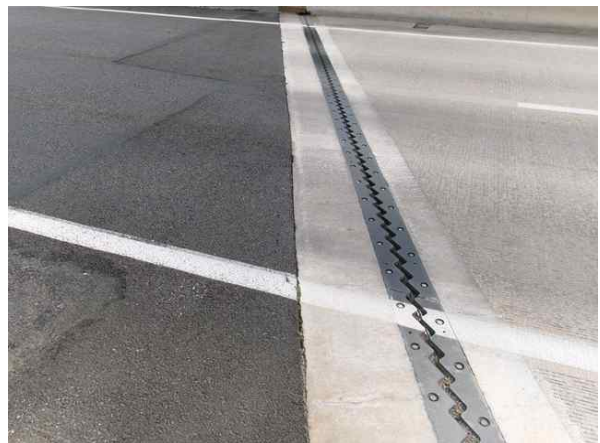
A2 후타재 균열(Cw=0.3mm미만)-서울방향

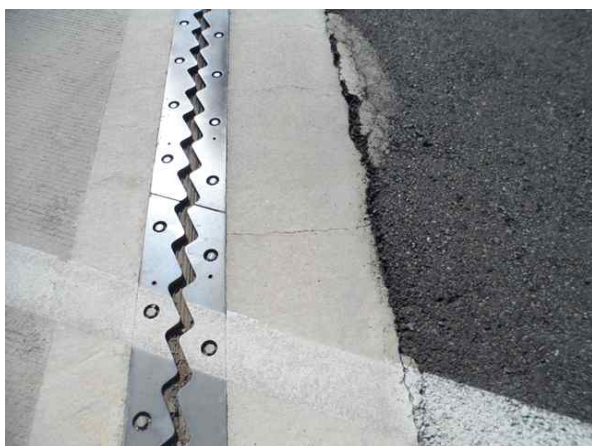
A2 후타재 균열(Cw=0.3mm미만)-문산방향

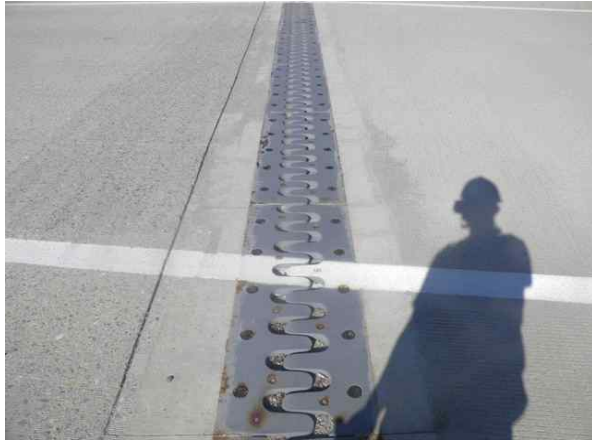
신축이음 A1 상태양호

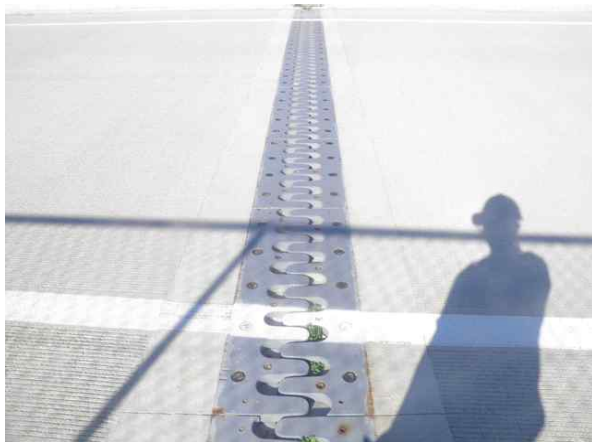
신축이음 P3 상태양호

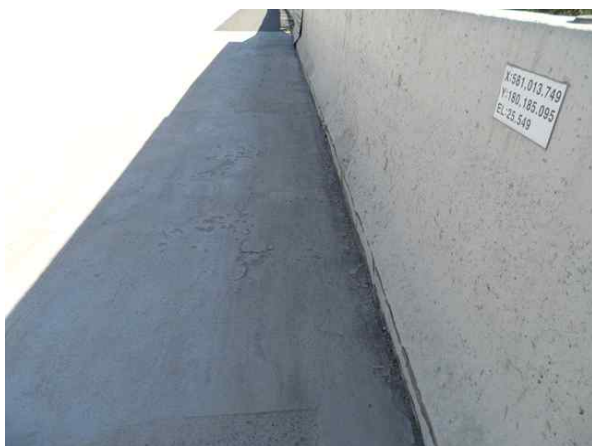
교면포장 S1 접속도로 포장박리(1.5×7.0)

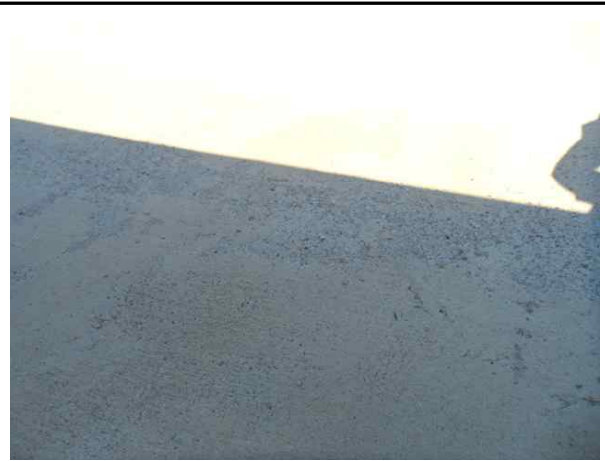
교면포장 S4 접속도로 포장박리(2.5×5.0)

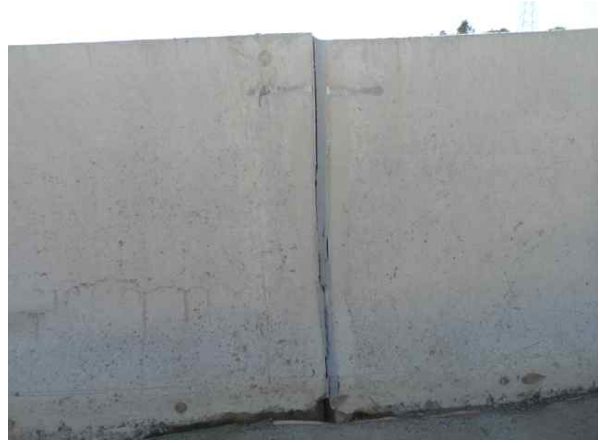
방호벽 S4 실란트파손(L=1.5m)

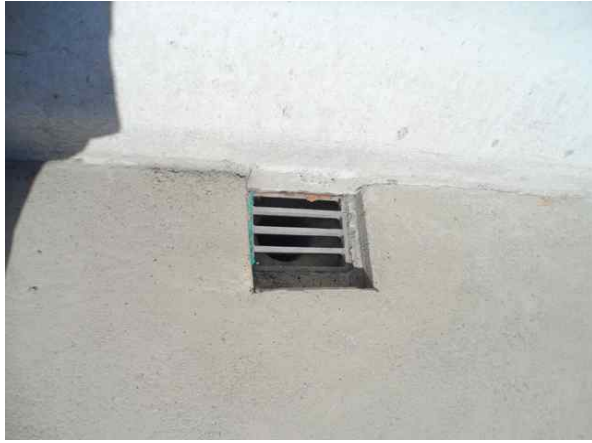
배수시설 배수구 상태양호

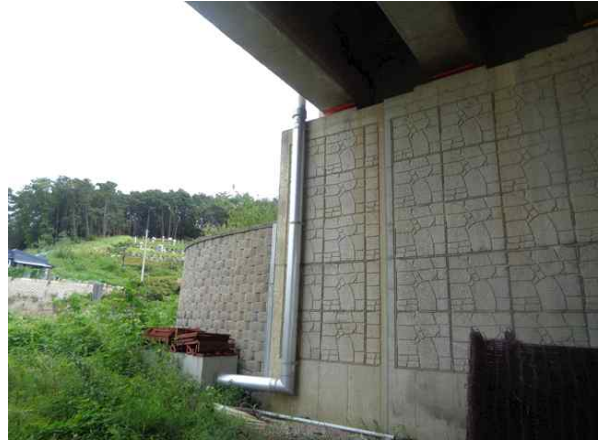
배수시설 배수관 상태양호

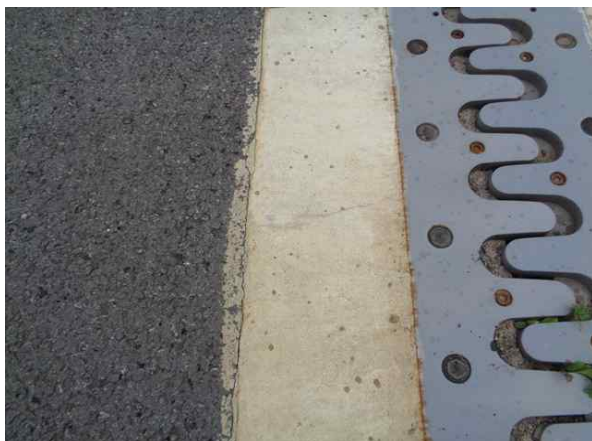
신축이음 A1 후타재 균열( $Cw=0.3\text{mm}$ 미만)
