서울문산고속도로시설물  
정밀안전점검용역

외관조사망도  
(행주산성JCT R-B교)

서울문산고속도로(주)

(주)명성엔지니어링

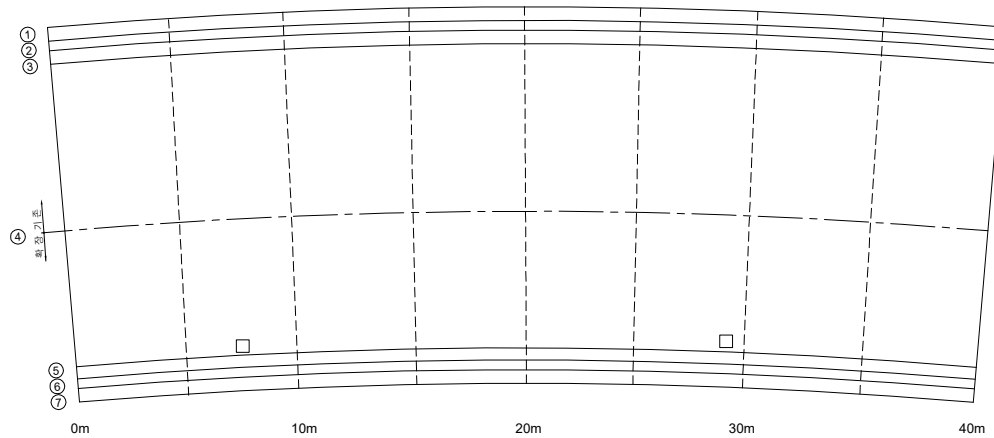
| 부식 | 좌굴, 변형 | 기타 | 행주산성JCT R-B교 바닥판상면 S1 |

| 번호 | 발생<br>년도 | 부재 | 손상내용 | 손상현황 | | | | | | | 비 고 |
|---|---|---|---|---|---|---|---|---|---|---|---|
| 1 | 22년 | 신축이음 | 후타재 균열 | 0.3 | 0.3 | | 0.30 | m | 2 | 0.60 | |
| 2 | 22년 | 신축이음 | 후타재 균열 | 0.3 | 0.2 | | 0.20 | m | 4 | 0.80 | |
