서울문산 고속도로 시설물  
정밀안전점검용역

외관조사망도  
( 서문3교(서울방향) )

서울문산고속도로(주)

(주)명성엔지니어링

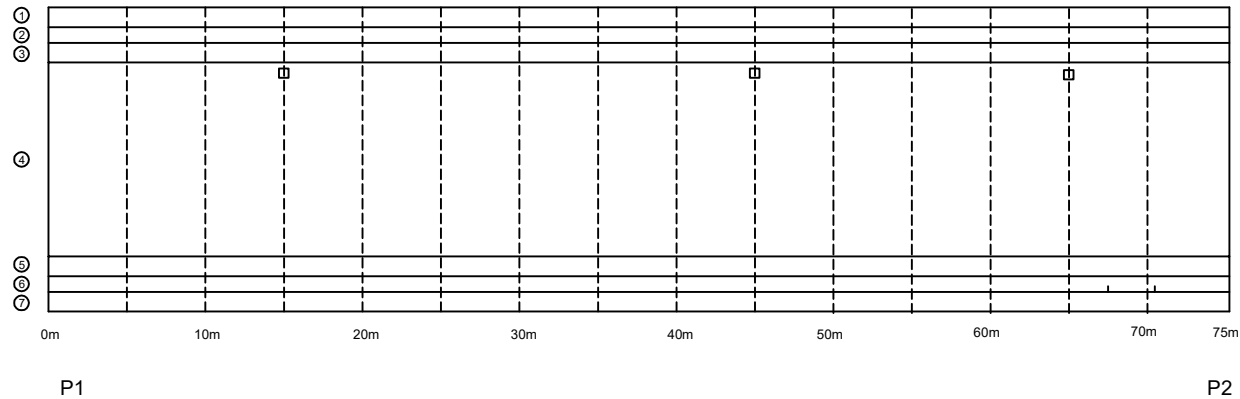
ID : 서문3교(서울방향) 바닥판상면 S1

| 번호 | 발생<br>년도 | 부재 | 손상내용 | 손상현황 | | | | | | | 비고 |
|---|---|---|---|---|---|---|---|---|---|---|---|
| 1 | 22차 | 방호벽 | 방호벽 균열 (0.3mm이하) | 0.2 | 1.4 | | 1.40 | m | 1 | 1.40 | |
| 2 | 22차 | 방호벽 | 방호벽 균열 (0.3mm이하) | 0.2 | 1.2 | | 2.40 | m | 2 | 2.40 | |
| 3 | 22차 | 중분대 | 중분대 균열 (0.3mm이하) | 0.2 | 1.4 | | 1.40 | m | 1 | 1.40 | |
| 4 | 22차 | 신축이음 | 후타재 균열 | 0.1 | 0.2 | | 0.20 | m | 12 | 2.40 | |
| 5 | 22차 | 중분대 | 중분대 파손 | | 0.1 | 1.5 | 0.15 | m | 1 | 0.15 | |

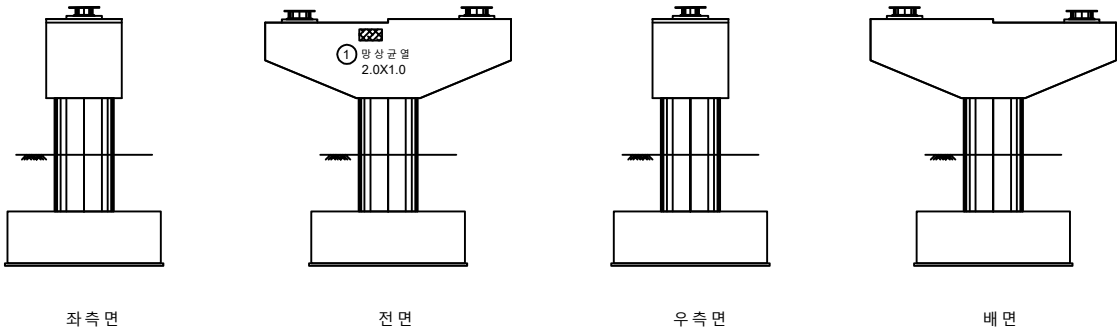
| 번호 | 발생<br>년도 | 부재 | 손상내용 | 손상현황 | | | | | | | 비 고 |
|---|---|---|---|---|---|---|---|---|---|---|---|
| 1 | 22차 | 교각 | 망상균열 | | 2.0 | 1.0 | 2.00 | m <sup>2</sup> | 1 | 2.00 | |
