서울문산고속도로시설물  
정밀안전점검용역

외관조사망도  
(서문22교(서울))

서울문산고속도로(주)

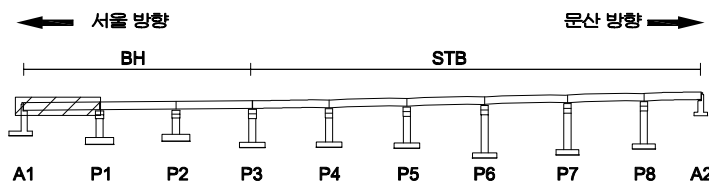
| 부식 | 좌굴, 변형 | 기 타 | 서문22교(서울) 바닥판상면 S1 |

| 번호 | 발생<br>년도 | 부재 | 손상내용 | 손상현황 | | | | | | | 비 고 |
|---|---|---|---|---|---|---|---|---|---|---|---|
| 1 | 22차 | 교면포장 | 점속도로 파손 | | 0.1 | 7.5 | 0.75 | m <sup>2</sup> | 1 | 0.75 | |
| 2 | 22차 | 교면포장 | 점속도로 포장 양상균열 | | 9.0 | 8.0 | 72.00 | m <sup>2</sup> | 1 | 72.00 | |

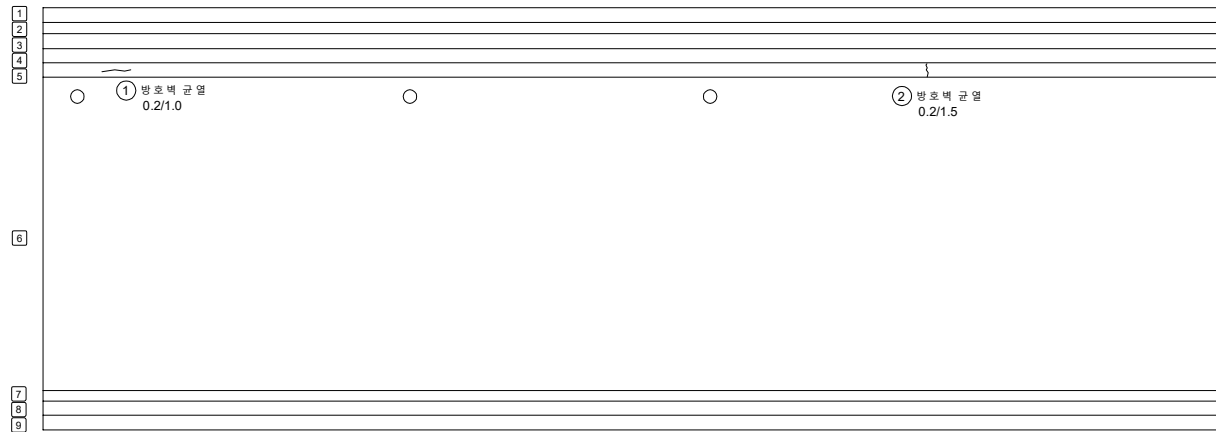
| | 누수, 습윤부 | | 백 태 | | 되적물 | 도 면 명 | 서문22교(서울) 바닥판상면 S8 |

| 번호 | 발생<br>년도 | 부재 | 손상내용 | 손상현황 | | | | | | | 비 고 |
|---|---|---|---|---|---|---|---|---|---|---|---|
| 1 | 22차 | 방호벽 | 방호벽 균열 (0.3mm미만) | 0.2 | 1.0 | | 1.00 | m | 1 | 1.00 | |
| 2 | 22차 | 방호벽 | 방호벽 균열 (0.3mm미만) | 0.2 | 1.5 | | 1.50 | m | 1 | 1.50 | |

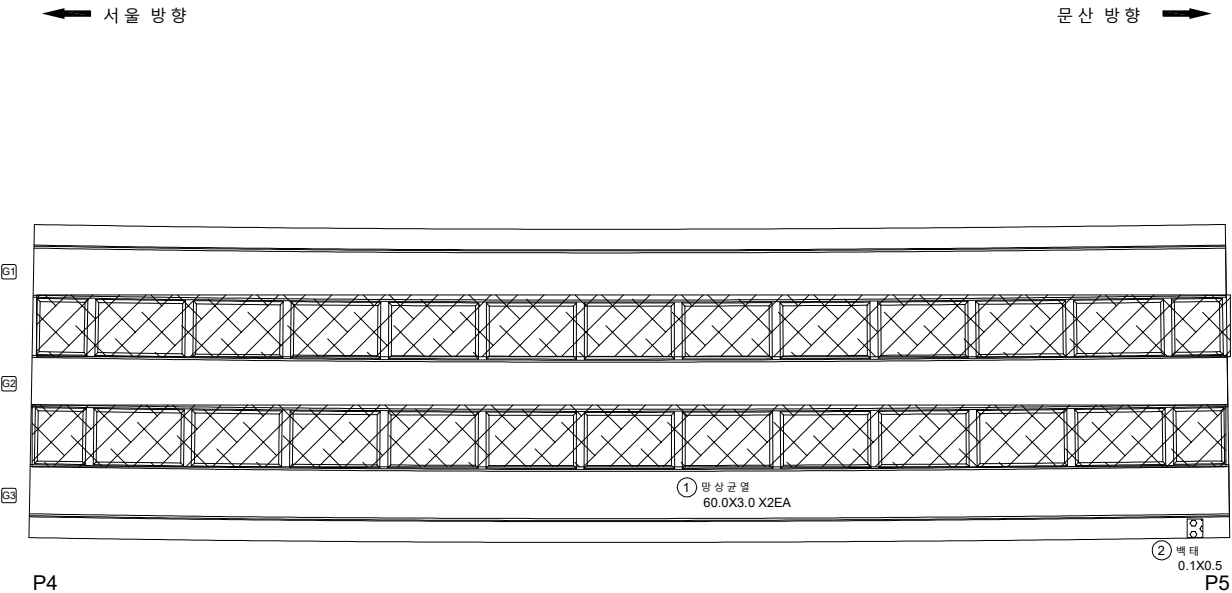
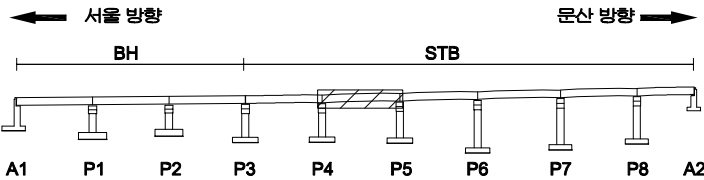
| 번호 | 발생<br>년도 | 부재 | 손상내용 | 손상현황 | | | | | | 비 고 | |
|---|---|---|---|---|---|---|---|---|---|---|---|
| 1 | 22차 | 배 덕 판 | 망상균열 | | 60.0 | 3.0 | 180.00 | m <sup>2</sup> | 2 | 360.00 | |

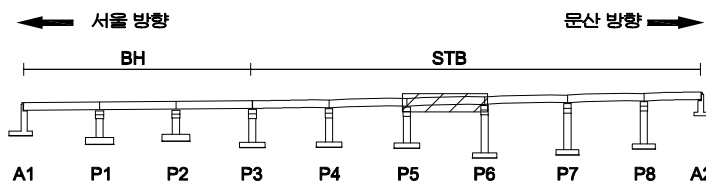
| | 누수, 습윤부 | | 백태 | | 되적음 | 도면명 | 서문22교(서울) 바닥판하면 S6 |

| 번호 | 발생<br>년도 | 부재 | 손상내용 | 손상현황 | | | | | | | 비고 |
|---|---|---|---|---|---|---|---|---|---|---|---|
| 1 | 22차 | 바닥판 | 망상균열 | | 3.15 | 60.0 | 189.00 | m | 2 | 378.00 | |

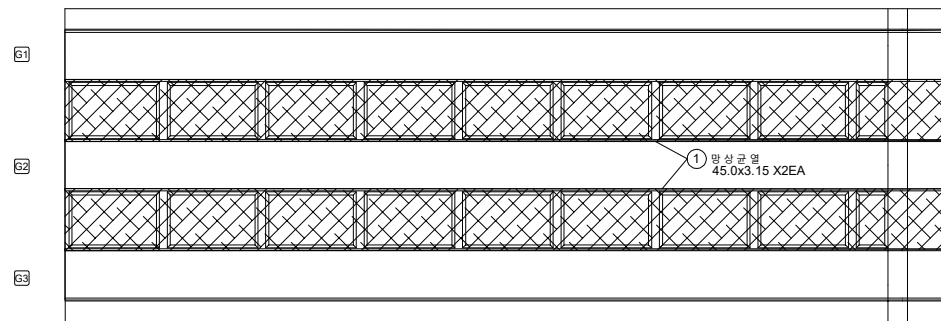
발 주 처  
서울문산 고속도로(주)용 역 명  
서울문산고속도로 시설물  
정밀안전점검용역도 면 명  
서문22교(서울) 바닥판하면 S9도면번호  
18

| 번호 | 발생<br>년도 | 부재 | 손상내용 | 손상현황 | | | | | | 비 고 | |
|---|---|---|---|---|---|---|---|---|---|---|---|
| 1 | 22차 | 바닥판 | 망상균열 | | 3.15 | 45.0 | 141.75 | m <sup>2</sup> | 2 | 283.50 | |

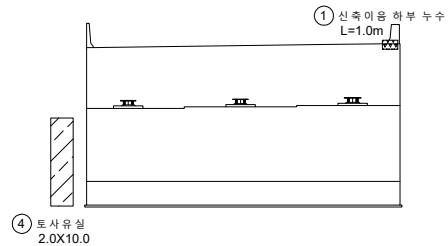
좌측면

| 번호 | 발생<br>년도 | 부재 | 손상내용 | 손상현황 | | | | | | | 비 고 |
|---|---|---|---|---|---|---|---|---|---|---|---|
| 1 | 22라 | 신축이음 | 신축이음 좌부 누수 | | 1.00 | | 1.00 | m | 1 | 1.00 | |
| 3 | 22라 | 배수시설 | 배수관 누수 | | | | 1.00 | EA | 1 | 1.00 | |

③ 배수관 누수  
1EA
