## 19. 서문15교

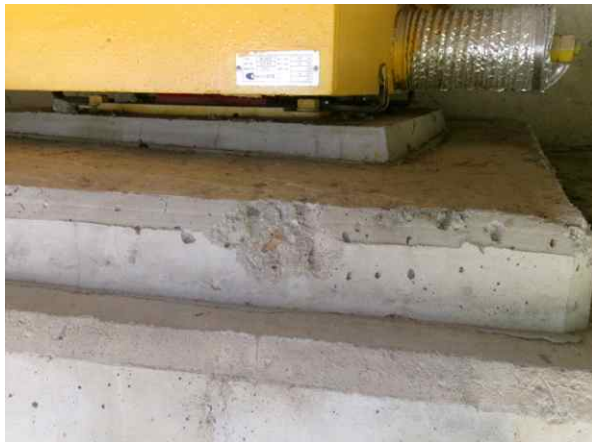
A2-Sh6 받침콘크리트 파손(0.2×0.2)
