## 제2편 시 설 물 편

## 봉대산터널(서울,문산)

## 1.1 시설물의 개요

본 시설물은 경기도 고양시 덕양구 강매동에 위치한 2종 터널시설물로서, 총 연장 376.0m(서울), 386.0m(문산), 폭 10.7m, 높이 6.50m로 시공되어 있다.

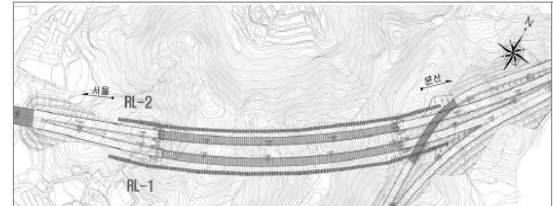
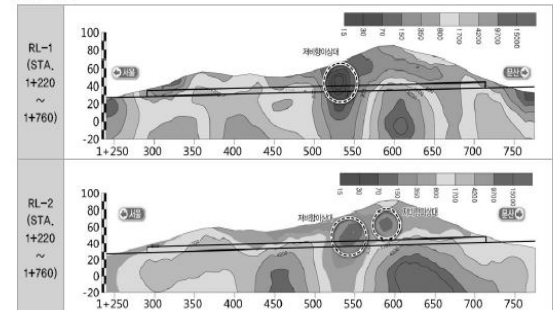
- 강매터널 구간의 저비저항 이상대는 하행(RL-1) : 1개소, 상행(RL-2) : 2개소로 총 3개소가 분포하는 것으로 예상되며, 터널 계획고 하부~상부에 존재할 것으로 판단됨
- 터널 계획고의 전기비저항 값은 150Q m~10,000Q m 전기비저항대 분포
- 상행 STA. 1+520~1+620, 하행 STA. 1+510~1+570에서 350Q m이하의 저비저항 이상대 분포
- 저비저항 이상대는 암질의 변화 또는 소규모 파쇄대의 영향인 것으로 판단됨
- 하행에 비해 상행의 전기비저항 값이 비교적 낮게 나타나며, 하행 STA. 1+620~1+680 저비저항대는 고비저항대 내에 저비저항대가 혼재되어 있어 소규모 파쇄대의 영향인 것으로 예상됨

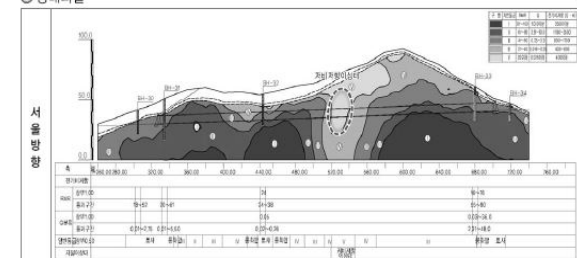
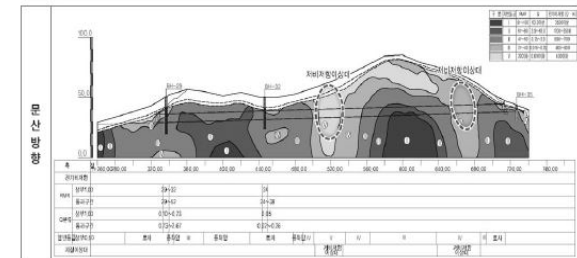
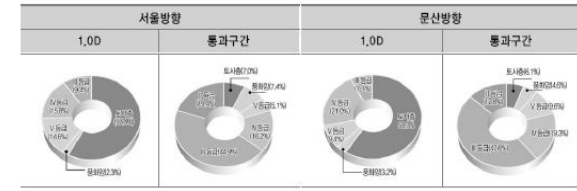
### 2.1.4 암반등급도

- 서울 및 문산방향의 1.0D구간은 토사층(57.9~59.3%)이 우세하게 분포하여 매우불량한 암질상태를 보임
- 서울 및 문산방향의 통과구간은 N~III등급(61.1~66.9%)우세하게 분포하여 보통~불량한 암질상태를 보임

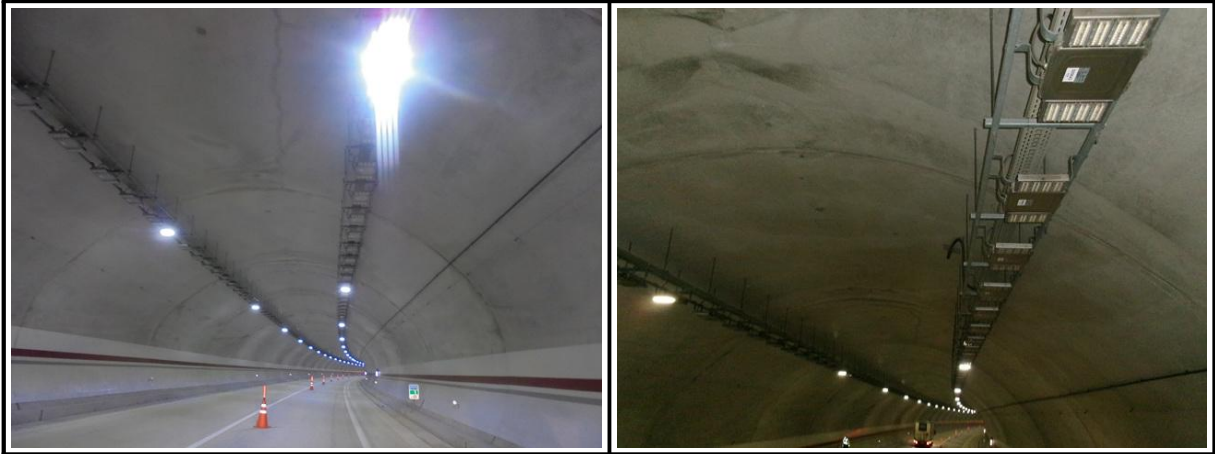
【사진 1.3.1】 라이닝 천단부 전경

- 천단부는 균열 및 보수부 재균열(cw=0.3mm미만, 이상), 조인트부 들뜸, 종점부 누수 손상이 조사되었다. 또한, 금회 현장조사에서 고소차를 통한 근접조사로 인해 신규 및 추가 손상이 조사되었다.

- 천단부에 발생한 주요손상은 종방향 균열이며, 일부 구간에서 보수부 재균열 등이 조사되었다. 라이닝 균열은 경화된 이후 온도변화에 따른 건조수축으로 인한 구속과 시공초기에 발생된 비구조적 균열로 판단된다. 기 발생한 균열 손상은 구조물의 안전성에는 미치는 영향은 적으나, 장기적으로 내구성 저하방지를 위한 표면보수, 주입보수 등의 적절한 조치가 필요하다.
- 조인트부에 발생한 들뜸의 경우 시공시 거푸집 조기탈형, 다짐불량, 온도변화에 의한 건조수축 등에 의해 발생한 손상으로 판단되며, 기 발생한 손상의 경우 구조물의 안전성을 저해할 만한 손상은 아니나, 내구성 확보 차원의 조치를 취하는 것이 바람직 할 것으로 판단된다.
- 조인트부 누수손상은 스며있는 상태로서 낙수흔적은 없는 상태이며, 내부 방수시트의 접합부의 수밀성 부족, 방수시트의 국부적인 손상이 원인인 것으로 판단된다. 현재는 경미한 상태이며, 시급한 보수보다는 지속적으로 주의관찰을 실시하는 것이 바람직하다.

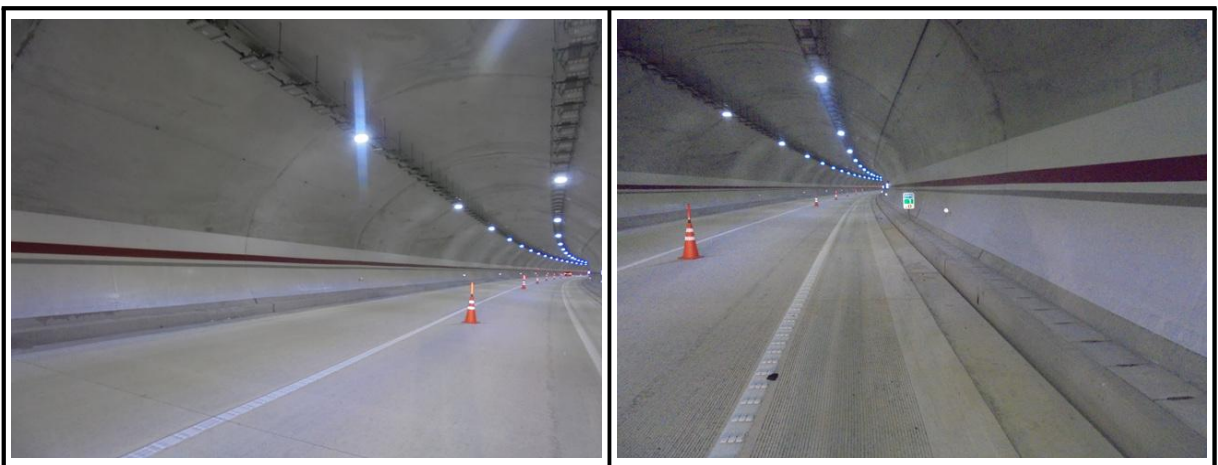
【사진 1.3.3】 라이닝 측벽부 전경

- 측벽부는 균열(폭 0.3mm미만, 이상), 망상균열과 국부적으로 콘크리트 박락 손상이 조사되었다. 또한, 금회 조사에서 라이닝 하단부에 망상균열이 추가 발생된 것으로 조사되었다.

- 측벽부에 발생한 주요 손상은 균열 및 망상균열이며, 국부적으로 조인트부 박락 등의 손상이 조사되었다. 기 발생한 손상은 시공초기 건조수축 및 표면 양생미흡, 거푸집 조기탈형, 다짐 불량, 온도변화에 의한 신축작용 등에 의해 발생한 것으로 판단된다.
- 조사된 균열은 구조물의 안전성에는 영향이 없으나 내구성 저하 방지를 위한 표면보수, 주입 보수 등의 조치가 필요하다.
- 조인트부에 발생한 박락의 콘크리트 라이닝의 내구성 저하방지를 위한 단면보수 등의 조치가 요구된다.

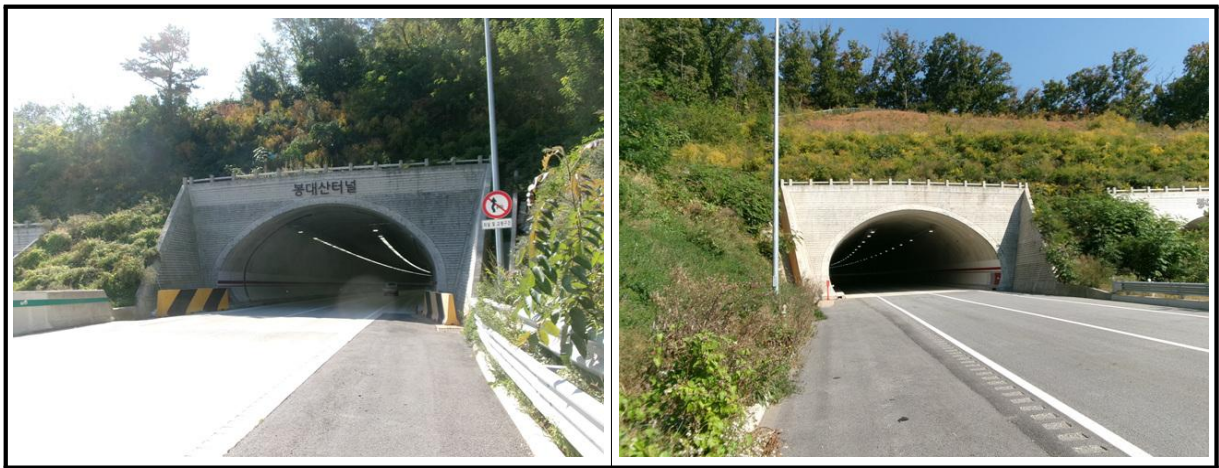
【사진 1.3.5】 갭문 전경

갭문 외관조사 결과, 기 점검이후 균열 손상에 대한 보수가 실시된 상태이며, 배수로는 일부 구간에 균열부 백태, 파손 손상이 조사되었다. 또한, 갭문 측면 점검계단은 하부 토사가 강우로 인한 침식으로 표층유실이 발생되었으며, 이로 인해 배수로 하단에 토사퇴적, 점검계단 유실이 발생한 것으로 조사되었다.

갭문의 경우 시점측에서 배수로 균열부 백테, 파손 손상이 조사되었으며, 이는 균열 손상의 우수유입, 손상확대로 인한 손상으로 내구성 확보를 위한 보수가 필요하다. 측면에 발생한 표층유실 손상은 강우시 토사침식으로 인한 손상으로 배수로 토사퇴적, 점검계단 유실의 원인으로 확대된 상태이다. 표층유실 손상에 대해서는 성토 후 마대쌓기 등의 조치를 실시하고, 점검계단의 재시공이 요구되며, 배수로의 토사퇴적은 원활한 배수를 위해 정비를 실시한다.

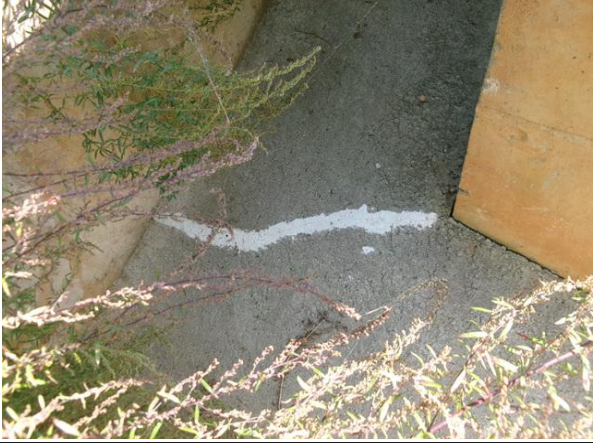
| 현 황 | 시점측 갯문 균열보수 | 현 황 | 시점측 갯문 배수로 균열부 백태 |

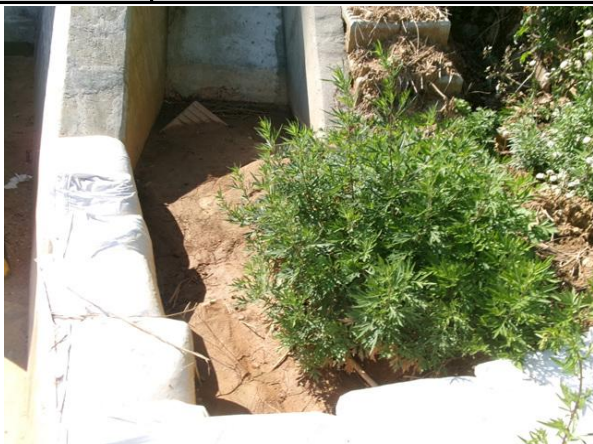
| 현 황 | 중점측 갭문 토사퇴적 | 현 황 | 중점측 갭문 점검계단 유실 |
| 원 인 | 성토부 표층유실 | 원 인 | 점검계단 하부 표층유실 |

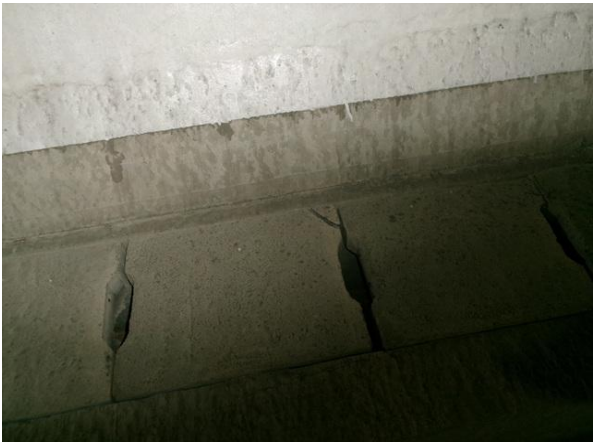
| 현 황 | S20공동구 덮개 파손 | 현 황 | S44 공동구 덮개 파손 |
| 원 인 | 공용중 외부충격 | 원 인 | 공용중 외부충격 |

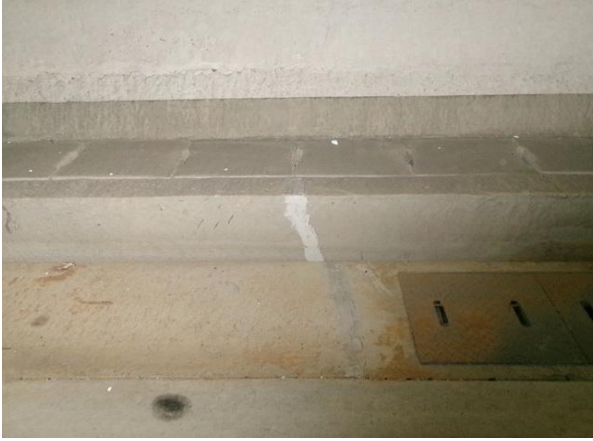
| 현 황 | S27 포장부 균열 보수완료 | 현 황 | S36 포장부 갓길측 박리 |

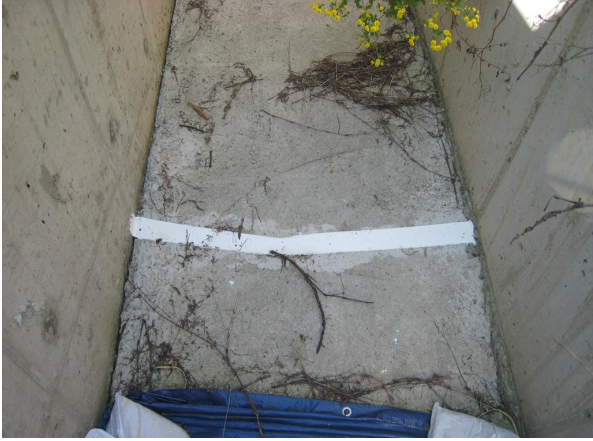
| 현 황 | 시점측 갭문 배수로 균열 보수완료 | 현 황 | 시점측 갭문 배수로 이격 보수완료 |

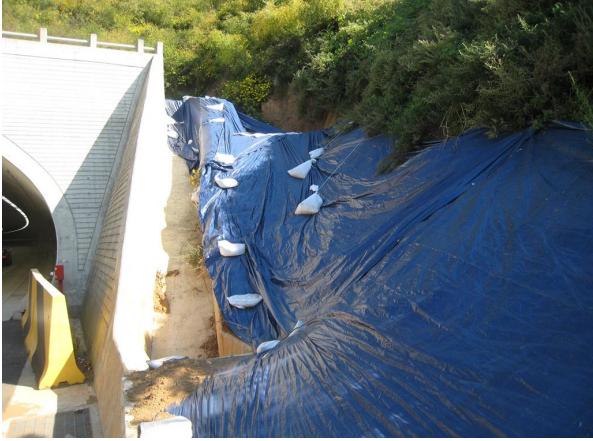
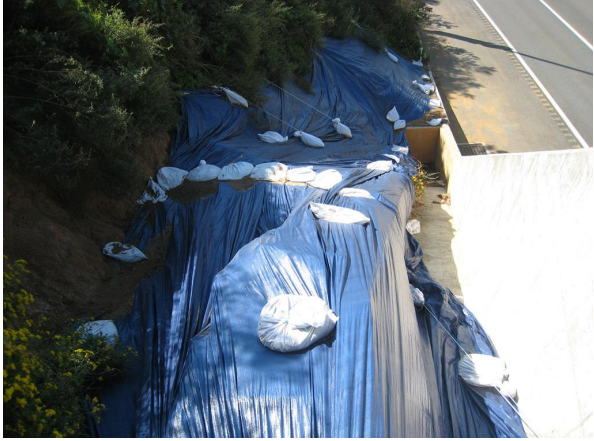
| 현 황 | 시점측 갭문 측면 토사유실 임시보수 | 현 황 | 시점측 갭문 측면 토사유실 임시보수 |

갭문의 경우 시·종점측 모두 손상이 없는 상태로 조사되었으며, 시점측 갭문에 조사된 임시보수 구간은 추가 유실 방지 및 미관을 고려한 조치가 필요한 것으로 판단된다.

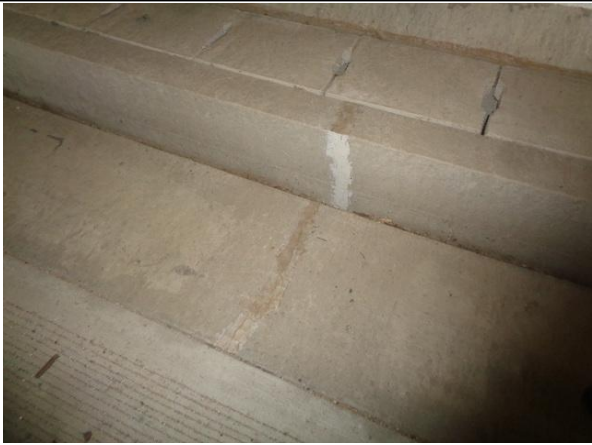
| 현 황 | S12 공동구 덮개 파손 | 현 황 | S08 공동구 균열 보수완료 |

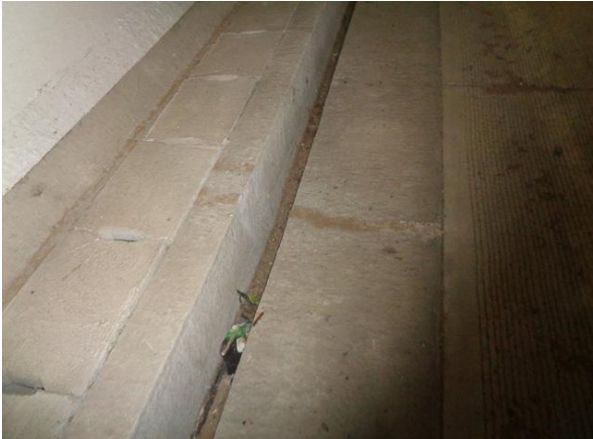
| 현 황 | S10 포장부 갓길측 균열 보수완료 | 현 황 | S39 포장부 파손 |

콘크리트 포장에 발생한 균열, 파손 등은 건조수축 및 온도변화, 중차량의 반복통행에 의해 발생한 것으로 판단되며, 일부 보수가 실시된 것으로 조사되었다. 기 발생한 손상은 통과차량의 주행성 확보를 위해 보수가 필요하며, 보수 후에도 차량하중으로 인한 재손상이 우려되므로 점검을 통한 유지관리가 필요한 것으로 판단된다.
