## 견달산터널(서울,문산)

### 3. 견달산터널(서울,문산)

#### 3.1 시설물의 개요

본 시설물은 경기도 고양시 일산동구 문봉동에 위치한 1종 터널시설물로서, 총 연장 308.0m(서울), 303.0m(문산), 폭 13.0m, 높이 7.4m로 시공되어 있다.

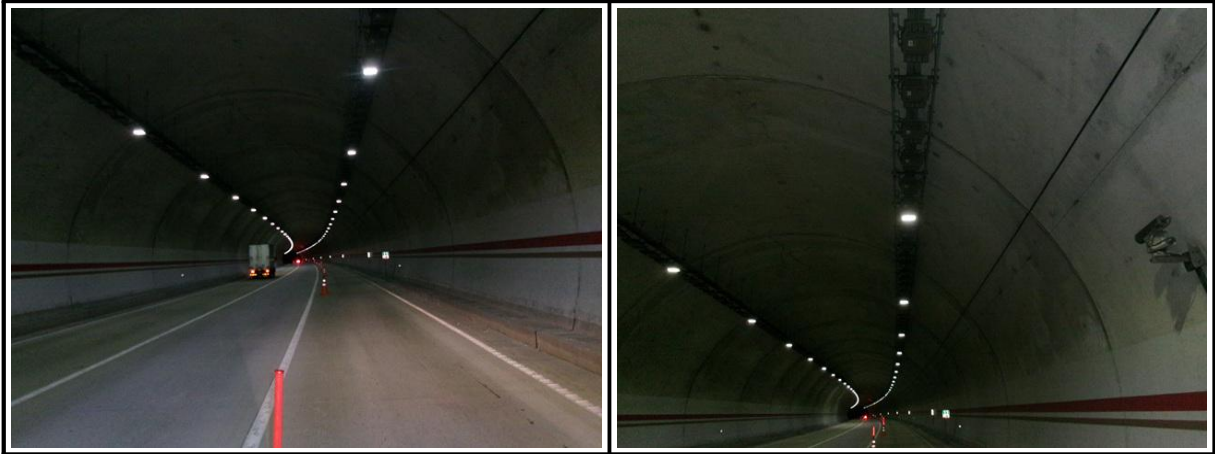
【사진 3.3.1】 라이닝 천단부 전경

- 천단부에 발생한 주요 손상으로는 균열 및 보수부 재균열( $cw=0.3\text{mm}$ 미만, 이상)이며, 그 외 망상균열, 조인트부 들뜸, 백태 손상이 조사되었다.

- 천단부에 발생한 주요손상은 균열 및 재균열이며, 일부 구간에서 망상균열이 조사되었다. 라이닝 균열은 경화된 이후 온도변화에 따른 건조수축에 따른 구속과 시공초기에 발생한 비구조적 균열로 판단된다. 기 발생한 균열 손상은 구조물의 안전성에는 미치는 영향은 적으나, 장기적으로 내구성 저하방지를 위한 표면보수, 주입보수 등의 적절한 조치가 필요하다.
- 조인트부에 발생한 들뜸의 경우 시공시 거푸집 조기탈형, 다짐불량, 온도변화에 의한 건조수축 등에 의해 발생한 손상으로 판단되며, 기 발생한 손상의 경우 구조물의 안전성을 저해할 만한 손상은 아니나, 내구성 확보 차원의 조치를 취하는 것이 바람직 할 것으로 판단된다.
- 천단부 일부 구간에 발생한 백태 손상은 균열부를 통한 우수유입으로 인해 발생한 것으로 판단되며, 손상부에 대해서는 보수를 실시하는 것이 바람직하다.

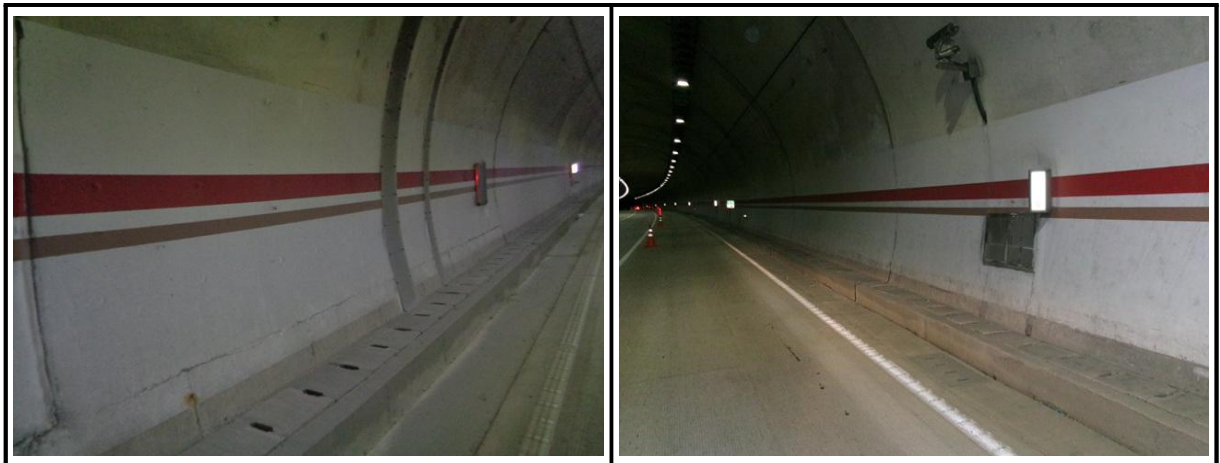
【사진 3.3.3】 라이닝 측벽부 전경

- 측벽부는 균열(폭 0.3mm미만, 이상)이 일부 조사되었으며, 금회 점검에서 망상균열이 다수 발생한 것으로 조사되었다. 그 외 국부적으로 누수 손상이 조사된 것으로 확인되었다.

- 측벽부에 발생한 주요 손상은 균열 및 망상균열이며, 국부적으로 조인트부 들뜸 손상이 조사되었다. 기 발생한 손상은 시공초기 건조수축 및 표면 양생미흡, 거푸집 조기탈형, 다짐불량, 온도변화에 의한 신축작용 등에 의해 발생한 것으로 판단된다.
- 조사된 균열은 구조물의 안전성에는 영향이 없으나 내구성 저하 방지를 위한 표면보수, 주입보수 등의 조치가 필요하다.
- 균열부를 통한 누수 손상은 스며있는 상태로서 낙수흔적은 없는 상태이며, 내부 방수시트의 접합부의 수밀성 부족, 방수시트의 국부적인 손상이 원인인 것으로 판단된다. 현재는 경미한 상태이며, 시급한 보수보다는 지속적으로 주의관찰을 실시하는 것이 바람직하다.

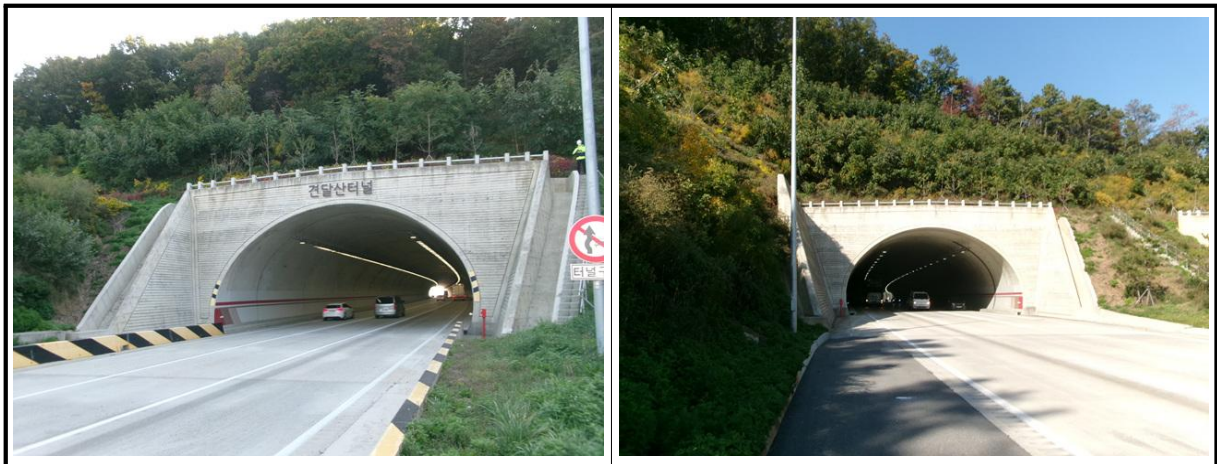
【사진 3.3.5】 갭문 전경

갭문 외관조사 결과, 기 실시된 보수부의 상태는 양호한 것으로 조사되었으며, 일부 구간에서 균열이 신규로 조사되었다.

갯문의 경우 중점측 일부 구간에서 균열 손상이 조사되었으며, 그 외는 전반적으로 양호한 것으로 확인되었다. 기 조사된 손상에 대해서는 내구성 확보를 위한 보수가 필요하다.

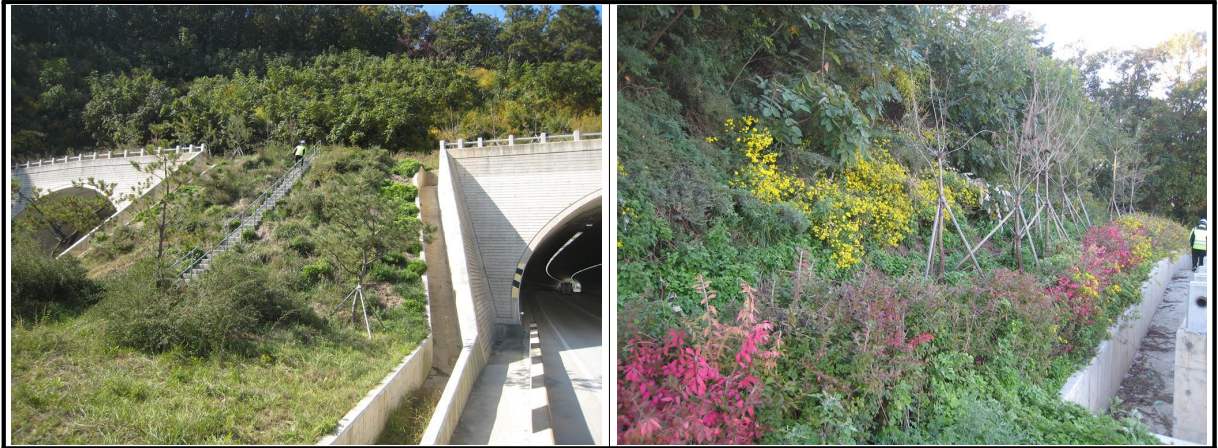
【사진 3.3.7】 사면 전경

사면 외관조사 결과, 터널 주변 사면에 초본류 및 목본류의 식생상태는 양호하며, 사면의 인장균열 등의 파괴징후와 토사유실 및 붕괴 등의 손상이 없는 양호한 상태로 조사되었다.

갯문 주위 사면 상태는 양호한 상태이며, 추후 주기적인 점검을 통한 손상의 발생 여부 파악 등의 유지관리가 필요할 것으로 판단된다.

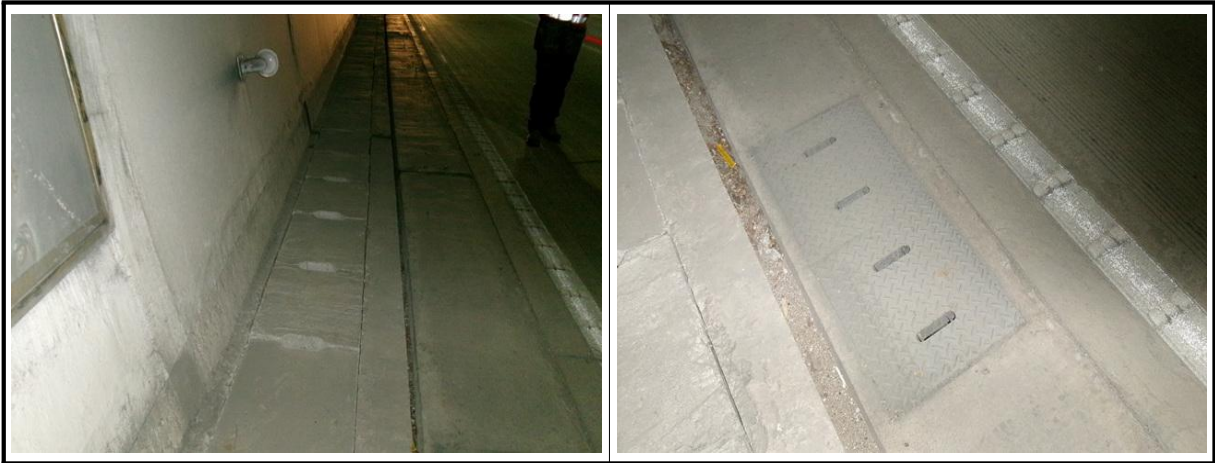
【사진 3.3.8】 공동구 및 배수시설 전경

공동구 및 배수시설 외관조사 결과, 공동구는 기 점검이후 균열 및 파손 손상이 일부 발생하였으며, 그 외 대체로 양호한 것으로 조사되었다. 배수시설의 경우 대체로 양호한 것으로 조사되었다.

공동구에 발생한 균열 및 파손은 시공 초기 건조수축 및 공용중 외부충격 등에 의한 것으로 판단되며, 손상부에 대해서는 내구성 저하방지 및 점검자의 안전사고 예방차원에서 조치가 필요하다.

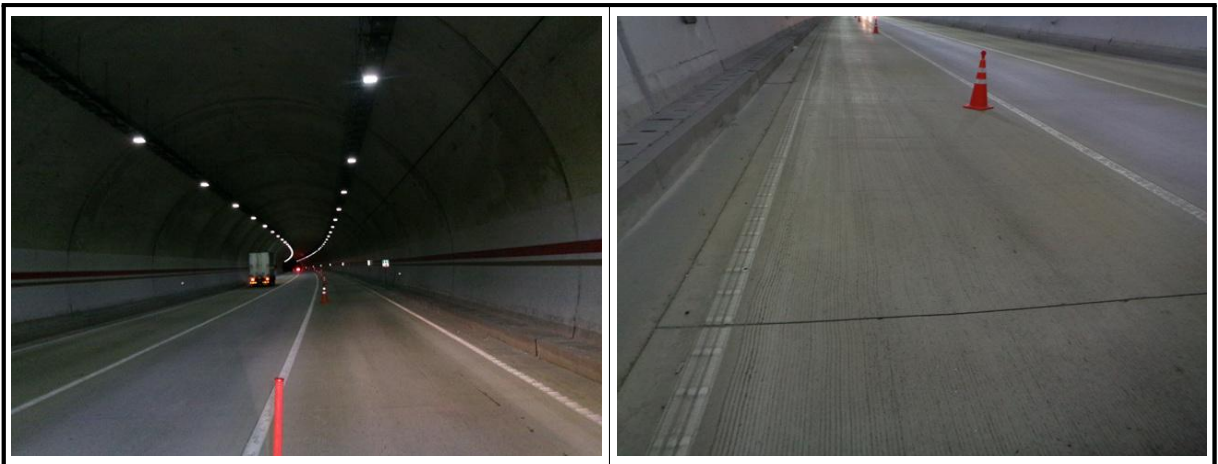
【사진 3.3.10】 포장부 전경

포장부 외관조사 결과, 전반적으로 손상이 없는 상태로 확인되었으며, 일부 구간에서 경미한 균열 및 파손 손상이 조사되었다.

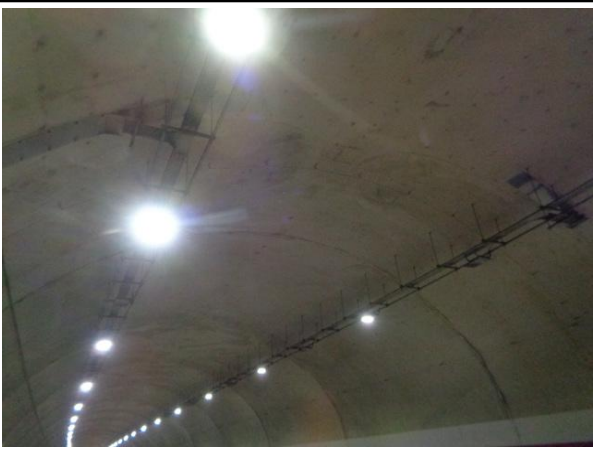
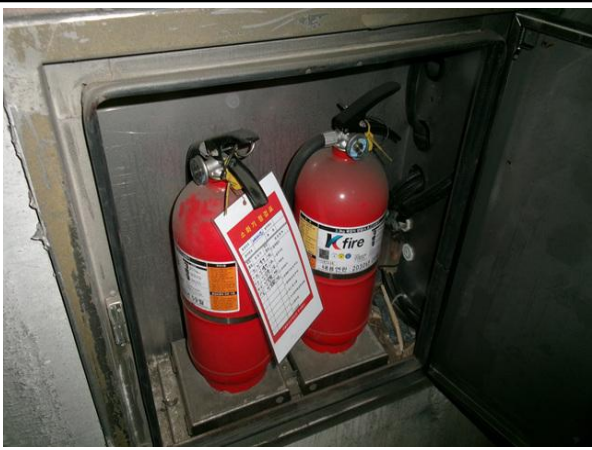
【사진 3.3.13】 기타 부속시설 손상현황

| 현 황 | 조명시설 상태양호 | 현 황 | 소화시설 상태양호 |

터널의 부속시설에 대한 외관조사 결과, 손상이 없는 양호한 상태인 것으로 조사되었으며, 추후 주기적인 점검을 통한 유지관리를 실시하여 현재 상태를 유지하는 것이 바람직 할 것으로 판단된다.

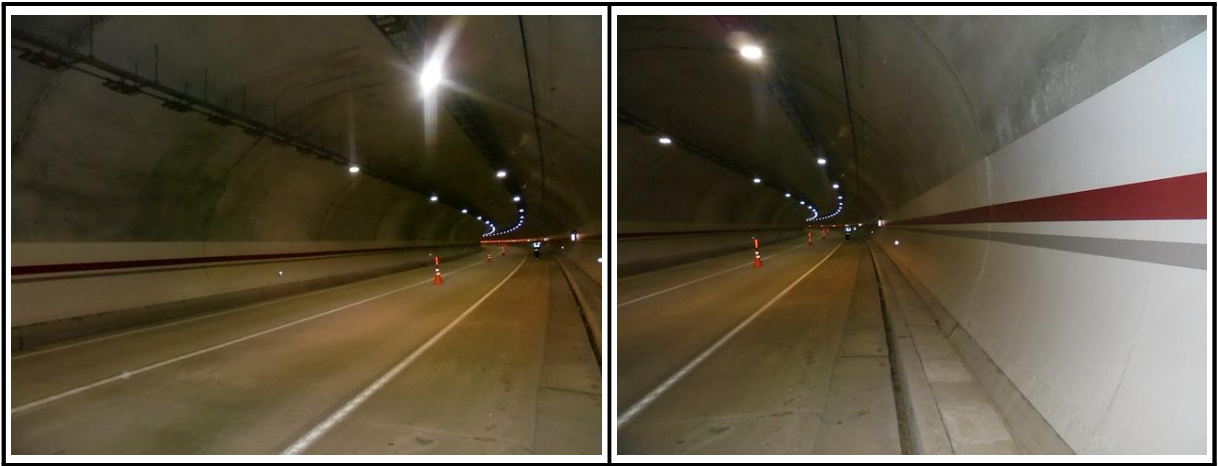
【사진 3.3.16】 라이닝 측벽부 전경

- 측벽부는 대체로 손상이 없는 상태로 확인되었으며, 일부 구간에서 균열, 망상균열, 누수흔적이 발생한 것으로 조사되었다.

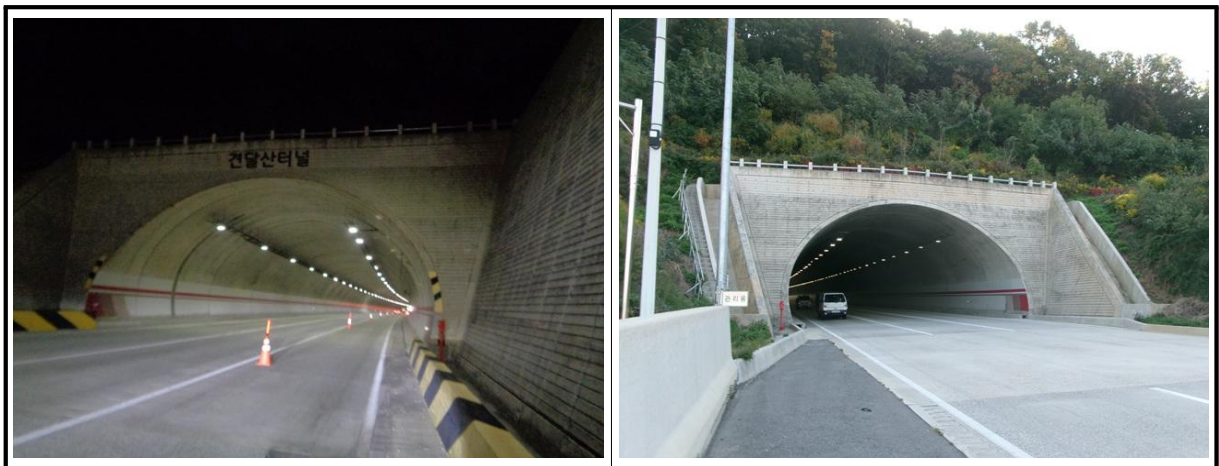
【사진 3.3.18】 갭문 전경

갭문 외관조사 결과, 대체로 양호한 것으로 조사되었으며, 일부 구간에서 균열 및 망상균열 손상이 확인되었다.

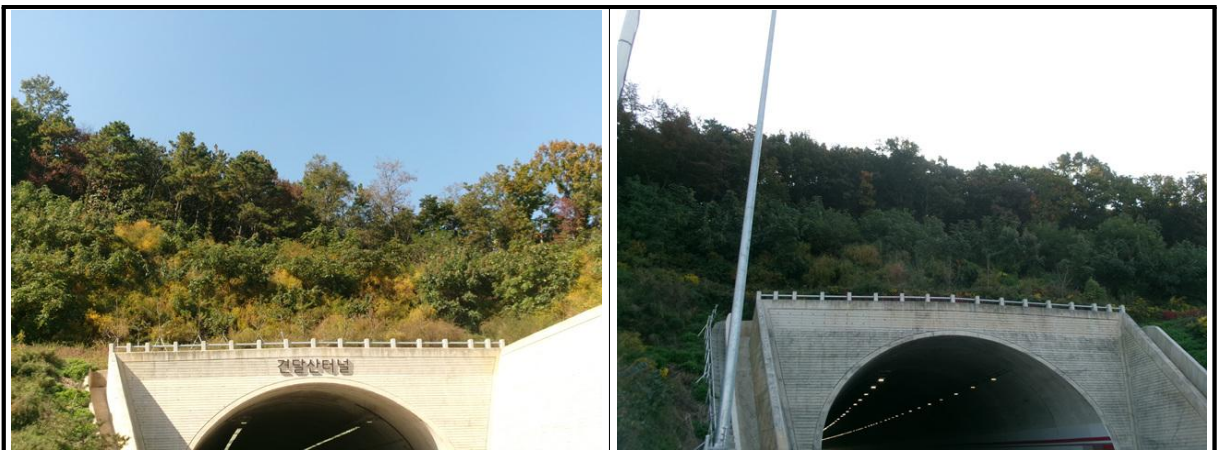
【사진 3.3.20】 사면 전경

사면 외관조사 결과, 터널 주변 사면에 초본류 및 목본류의 식생상태는 양호하며, 인장균열 등의 파괴징후와 토사유실 및 붕괴 등의 손상이 없는 양호한 상태로 조사되었다.

터널 사면의 경우 손상이 없는 양호한 상태인 것으로 조사되었으며, 추후 주기적인 점검을 통한 손상의 발생 여부 파악 등의 유지관리가 필요할 것으로 판단된다.
