# 금촌터널(서울,문산)

## 4. 금촌터널(서울,문산)

### 4.1 시설물의 개요

본 시설물은 경기도 파주시 금릉동에 위치한 2중 터널시설물로서, 총 연장 364.0m(서울), 354.0m(문산), 폭 10.7m, 높이 6.50m로 시공되어 있다.

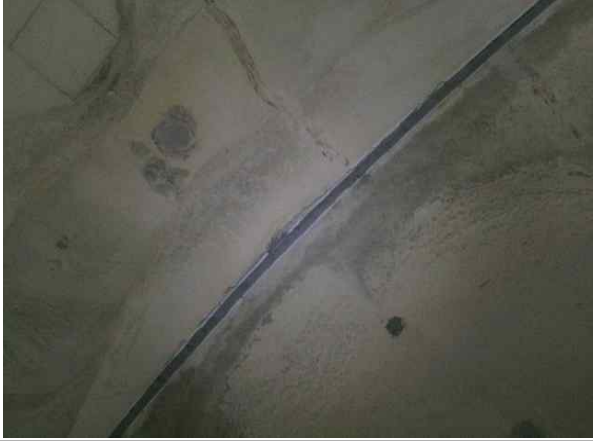
| 현 황 | S30 천단부 조인트부 들뜸 | 현 황 | S02 천단부 백태 |
| 원 인 | 거푸집 조기탈형, 다짐불량 | 원 인 | 라이닝 표면 외기침투 |

- 천단부에 발생한 주요손상은 균열 및 재균열 등이 조사되었으며, 균열은 경화된 이후 온도변화에 따른 건조수축에 의한 구속과 시공초기에 발생한 비구조적 균열로 판단된다. 기 발생한 균열 손상은 구조물의 안전성에는 미치는 영향은 적으나, 장기적으로 내구성 저하방지를 위한 표면보수, 주입보수 등의 적절한 조치가 필요하다.
- 조인트부에 발생한 들뜸 및 재들뜸의 경우 시공시 거푸집 조기탈형, 다짐불량, 온도변화에 의한 건조수축 등에 의해 발생한 손상으로 판단되며, 기 발생한 손상의 경우 구조물의 안전성을 저해할 만한 손상은 아니나, 내구성 확보 차원의 조치를 취하는 것이 바람직 할 것으로 판단된다.
- 백태 손상은 라이닝 시공흔적 부위에 외기의 침투로 인해 발생한 것으로 판단되며, 현재는 경미한 상태이나, 내구성 확보를 위한 보수를 실시하는 것이 바람직하다.

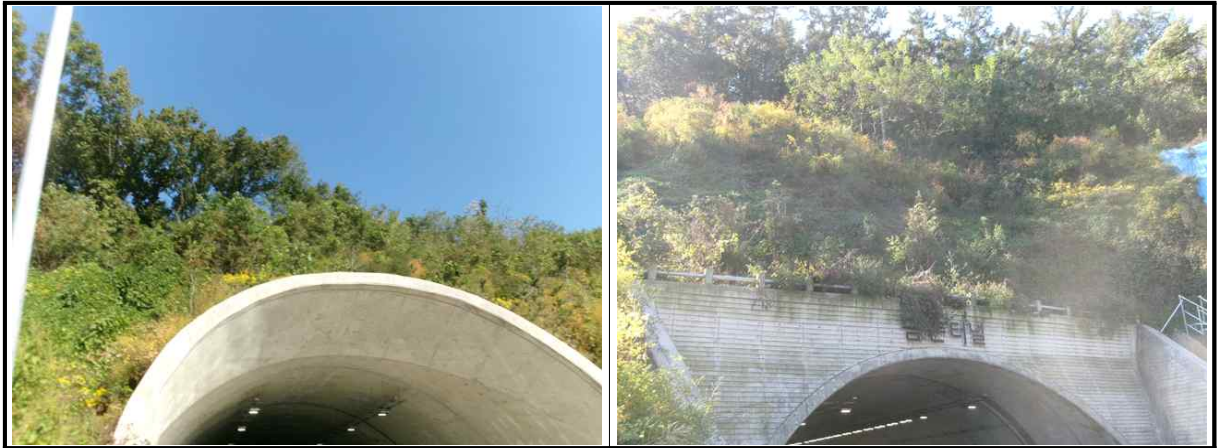
【사진 4.3.7】 사면 전경

사면 외관조사 결과, 터널 주변 사면에 초본류 및 목본류의 식생상태는 양호하며, 공용중 발생한 녹색토 유실은 임시보수를 실시하였다. 기 점검시 확인된 누수부는 현재는 스며있는 상태로 확인되었다.

개문 주위 사면 상태는 양호한 상태이며, 현재 임시보수 구간은 추가 유실 및 미관을 고려한 조치가 필요한 것으로 판단된다. 또한, 누수부는 현재 스며있는 상태로, 시급한 조치보다는 지속적인 주의관찰을 실시한다.

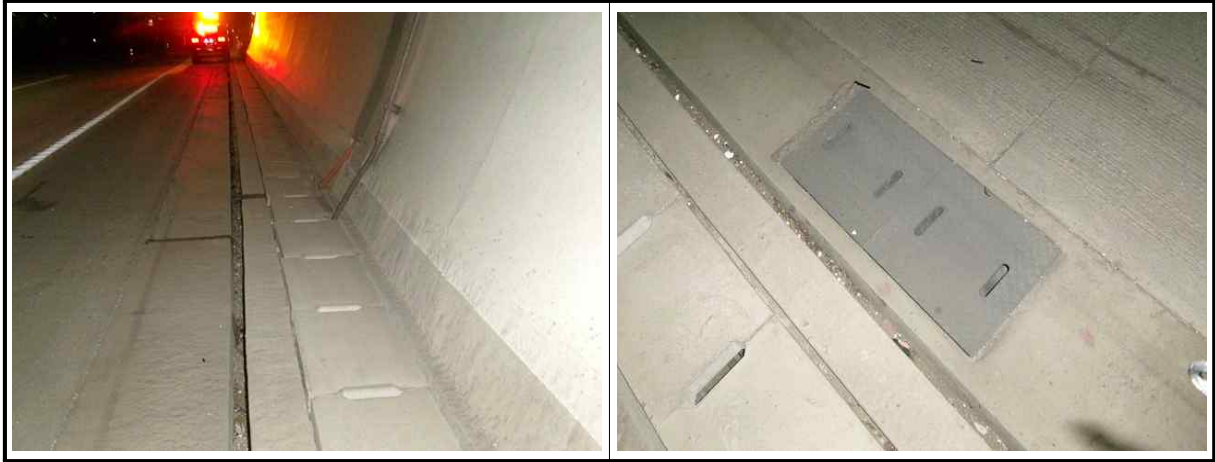
【사진 4.3.8】 공동구 및 배수시설 전경

공동구 및 배수시설 외관조사 결과, 공동구는 기 점검이후 균열, 덮개 파손 등의 손상이 조사되었으며, 배수시설의 경우 대체로 양호한 것으로 조사되었다.

공동구에 발생한 균열 및 덮개 파손은 시공초기 건조수축 및 공용중 외부충격 등에 의한 것으로 판단되며, 손상부는 내구성 확보 및 안전사고 예방차원에서 조치가 필요하다.

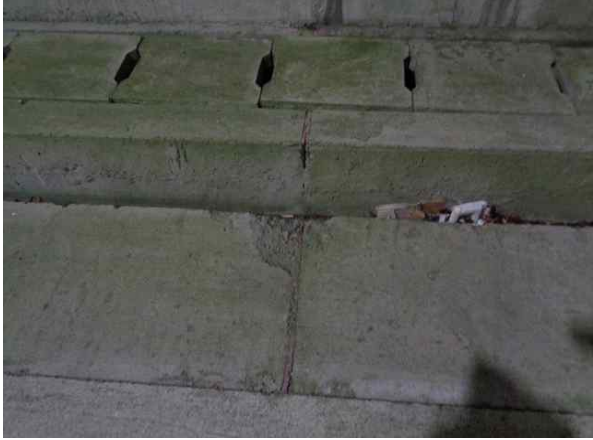
| 구분 | 손상내용 | 단위 | 손상물량 | | 손상원인 | 비고 |
|---|---|---|---|---|---|---|
| 포장부 | 파손 | m <sup>2</sup> | 0.04 | 1 | 공용년수 증가로 인한 재료열화 | |

| 현 황 | S43 포장부 갓길측 파손 | 현 황 | 포장부 갓길측 전경 |
| 원 인 | 공용년수 증가로 인한 재료열화 | 원 인 | - |

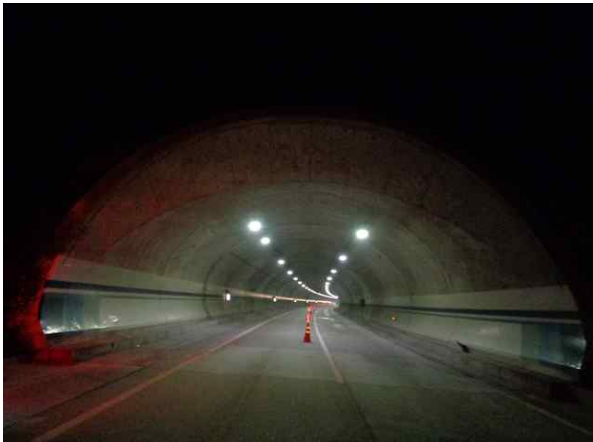
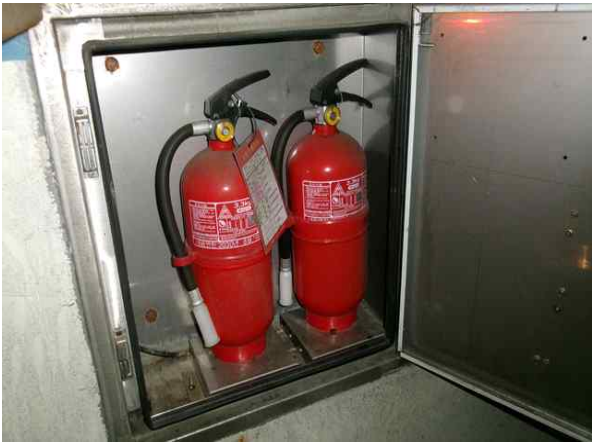
| 현 황 | 조명시설 상태양호 | 현 황 | 소화시설 상태양호 |

터널의 부속시설에 대한 외관조사 결과, 손상이 없는 양호한 상태인 것으로 조사되었으며, 추후 주기적인 점검을 통한 유지관리를 실시하여 현재 상태를 유지하는 것이 바람직 할 것으로 판단된다.

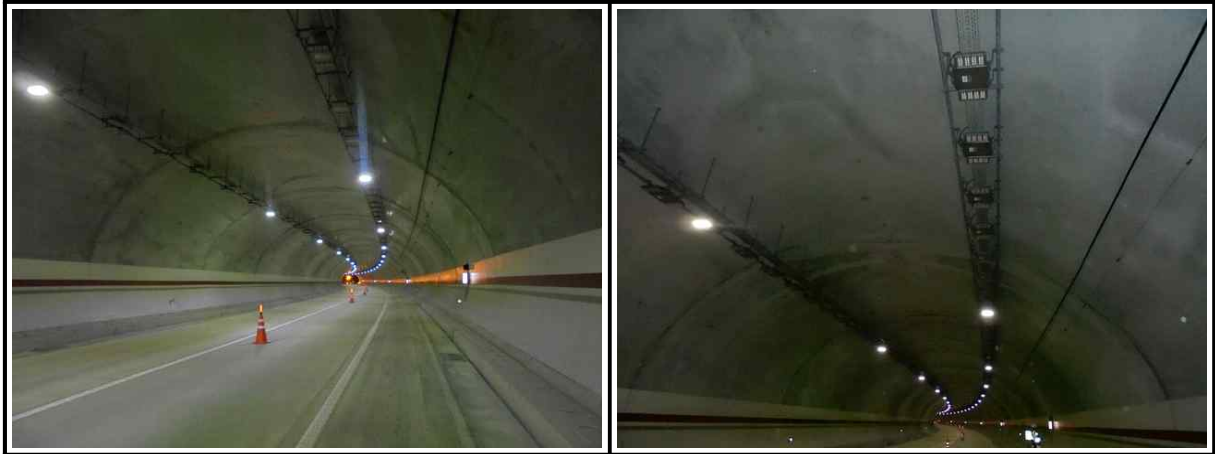
【사진 4.3.14】 라이닝 천단부 전경

- 천단부는 균열 및 재균열(폭 0.3mm미만, 이상), 백태, 국부적으로 콘크리트 들뜸 손상이 조사되었다.

- 천단부에 발생한 주요손상은 종방향 균열이며, 일부 구간에서 재균열 등이 조사되었다. 라이닝 균열은 콘크리트 경화이후 온도변화에 따른 건조수축으로 인한 구속과 시공초기에 발생한 비구조적 균열로 판단된다. 기 발생한 균열 손상은 구조물의 안전성에는 미치는 영향은 적으나, 장기적으로 내구성 저하방지를 위한 적절한 조치가 필요하다.
- 조인트부에 발생한 들뜸은 시공시 거푸집 조기탈형, 다짐불량, 온도변화에 의한 건조수축, 보수재료의 열화 등에 의해 발생한 손상으로 판단되며, 기 발생한 손상의 경우 구조물의 안전성을 저해할 만한 손상은 아니나, 손상부의 진전으로 콘크리트 낙하시 2차피해가 우려되므로 단면보수 등의 조치를 실시한다.
- 라이닝에 발생한 백태, 박리 손상은 손상부로 외기의 침투 및 표면열화에 의한 발생한 것으로 판단되며, 라이닝의 내구성 저하방지를 위하여 보수를 실시하는 것이 바람직하다.

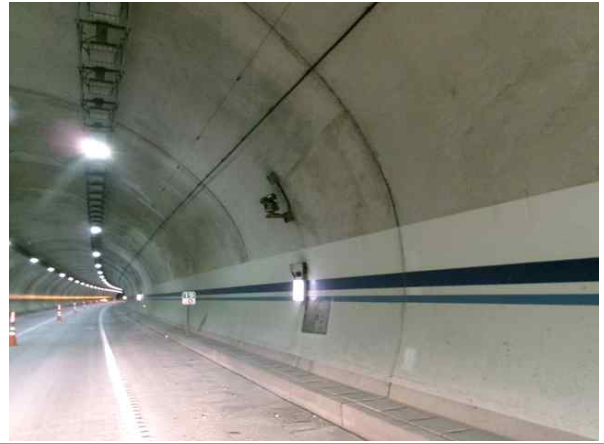
| 현 황 | S02 측벽부 백태 | 현 황 | 우측벽 상태양호 |

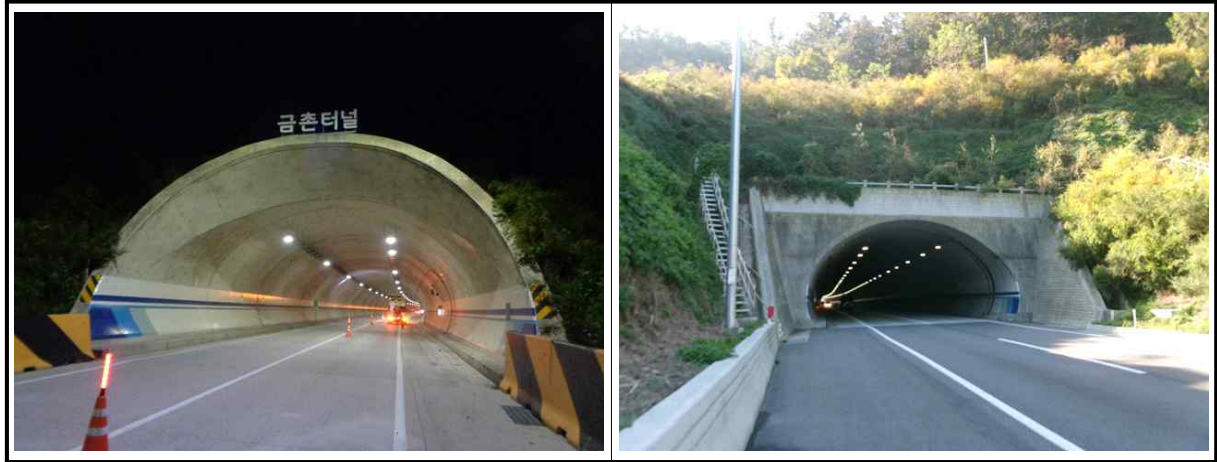
【사진 4.3.18】 갯문 전경

갯문 외관조사 결과, 기 점검이후 신규 손상은 발생하지 않은 양호한 상태이며, 기 조사된 파손 손상이 확인되었다.

갯문의 경우 시점측 하단부에 파손 손상이 조사되었으며, 외부 충격에 의한 것으로 판단된다. 손상부에 대해서는 손상 확대방지를 위한 보수가 필요한 것으로 판단된다.

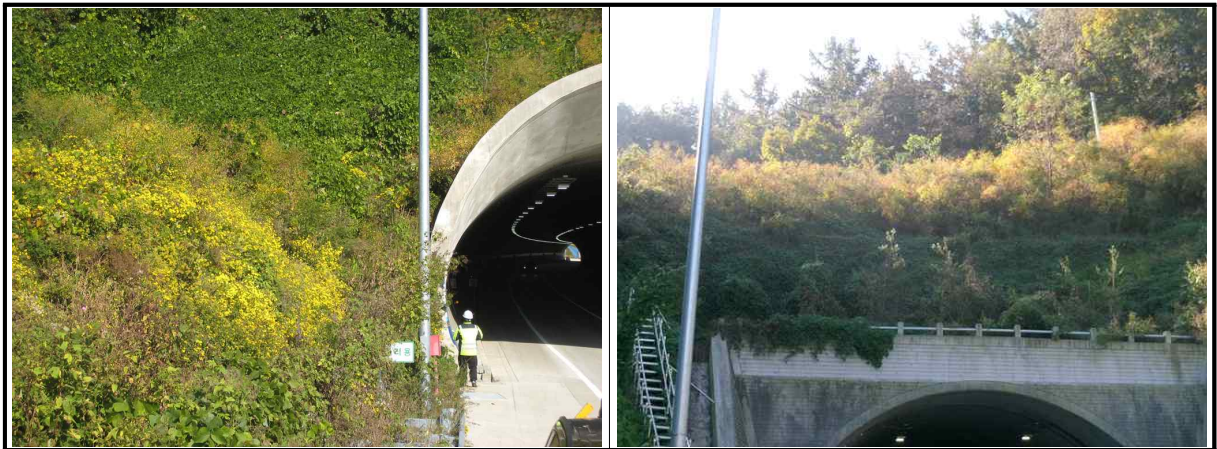
【사진 4.3.20】 사면 전경

사면 외관조사 결과, 터널 주변 사면에 초본류 및 목본류의 식생상태는 양호하며, 인장균열 등의 파괴징후와 토사유실 및 붕괴 등의 손상이 없는 양호한 상태로 조사되었다.

터널 사면의 경우 손상이 없는 양호한 상태인 것으로 조사되었으며, 추후 주기적인 점검을 통한 손상의 발생 여부 파악 등의 유지관리가 필요할 것으로 판단된다.

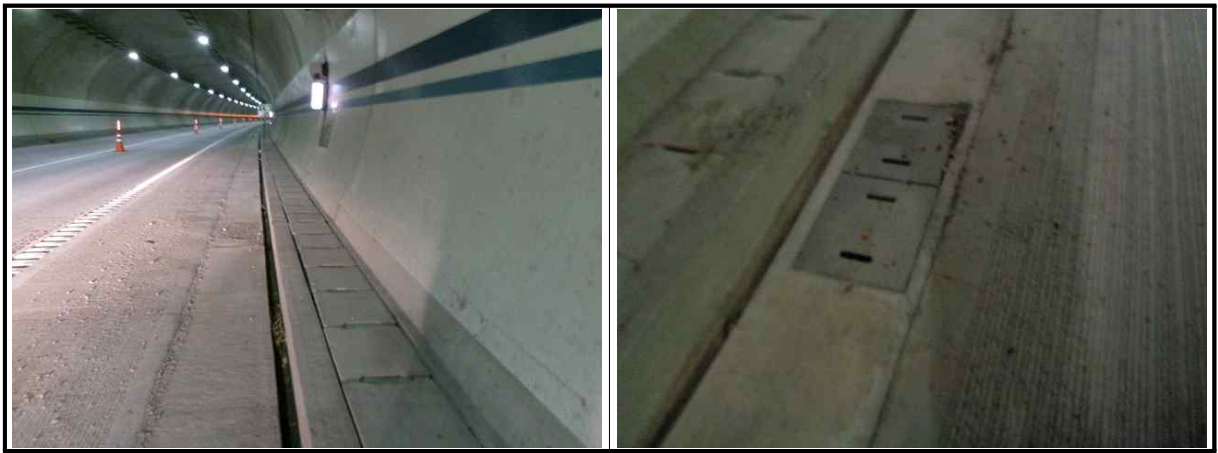
【사진 4.3.21】 공동구 및 배수시설 전경

공동구 및 배수시설 외관조사 결과, 공동구는 균열, 들뜸 및 파손 손상이 조사되었으며, 일부 구간에서 덮개 파손이 조사되었다. 배수시설의 경우 전반적으로 양호한 상태이다.

공동구는 균열이 일부 확인되었으며, 공용중 외부 충격 등에 의해 파손, 덮개 파손 등이 조사되었다. 기 발생한 손상은 점검자의 안전사고 예방차원에서 파손된 덮개에 대해서는 교체가 바람직 할 것으로 판단되며, 그 외 손상에 대해서도 보수를 실시하는 것이 바람직하다.

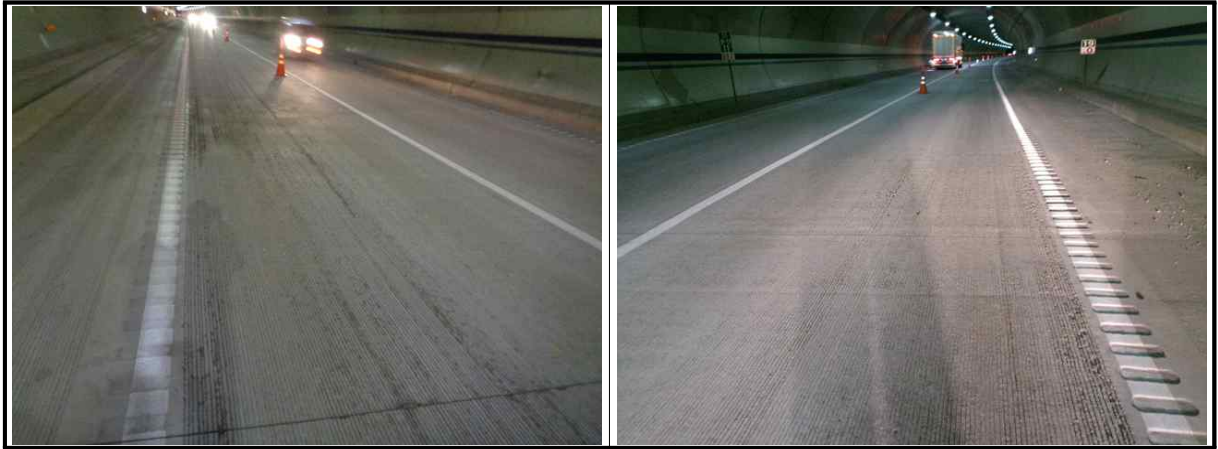
【사진 4.3.23】 포장부 전경

포장부 외관조사 결과, 갓길측에 발생한 균열 손상은 일부 보수가 실시된 것으로 조사되었으며, 그 외 균열, 파손 등의 손상이 발생한 것으로 확인되었다.

콘크리트 포장에 발생한 균열, 파손 등은 건조수축 및 온도변화, 중차량의 반복통행에 의해 발생된 것으로 판단되며, 일부 보수가 실시된 것으로 조사되었다. 기 발생한 손상은 통과차량의 주행성 확보를 위해 보수가 필요하다.

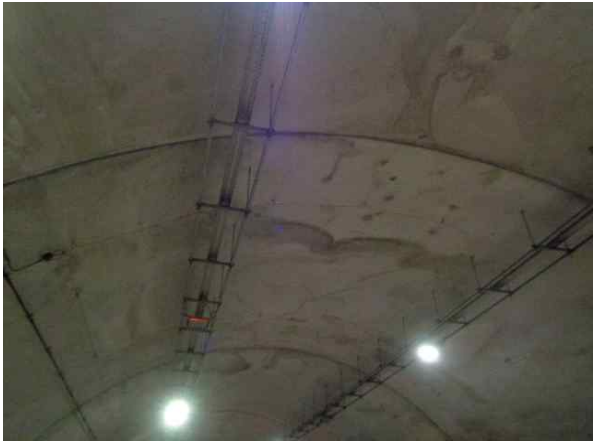
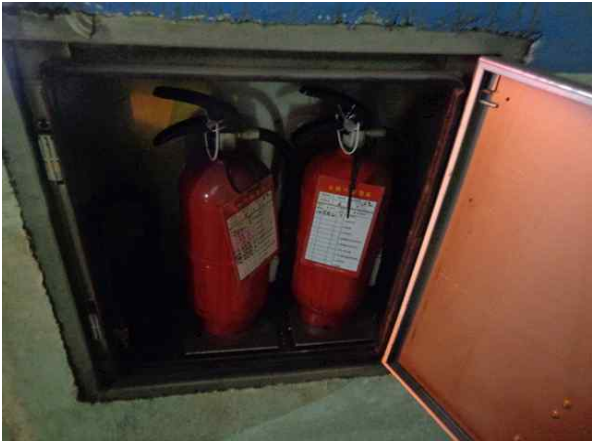
| 현 황 | 조명시설 상태양호 | 현 황 | 소화시설 상태양호 |

터널의 부속시설에 대한 외관조사 결과, 손상이 없는 양호한 상태인 것으로 조사되었으며, 추후 주기적인 점검을 통한 유지관리를 실시하여 현재 상태를 유지하는 것이 바람직 할 것으로 판단된다.
