# 부 록

01. 과업지시서
02. 외관조사망도
03. 측정, 시험 성과표
04. 상태평가 결과자료
05. 시설물관리대장
06. 현황조사 사진첩
07. 사용장비 및 기기의 사진
08. 사전검토보고서, 과업수행계획서

# 서울문산 고속도로 시설물 안전점검 용역

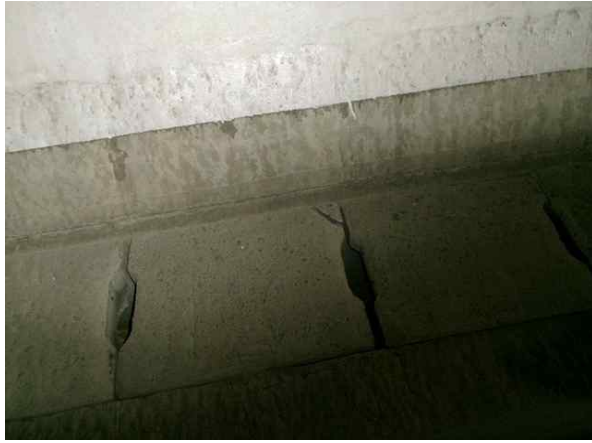
공동구 S20 뒹개파손-서울방향

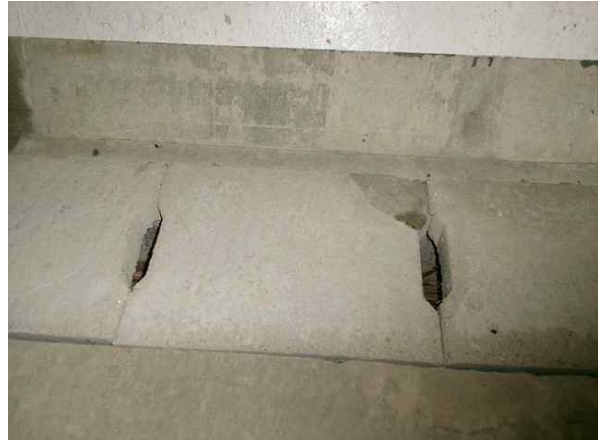
공동구 S44 뒹개파손-서울방향

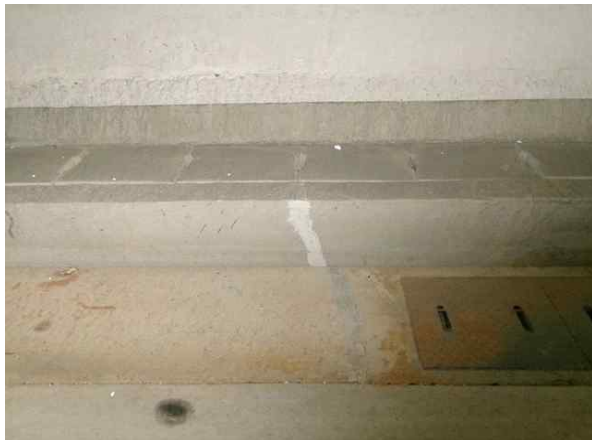
포장부 S27 균열 보수완료-서울방향

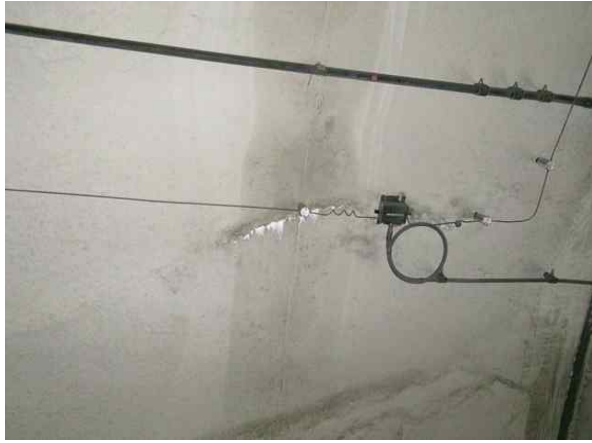
라이닝 S03 천단부 백태-문산방향

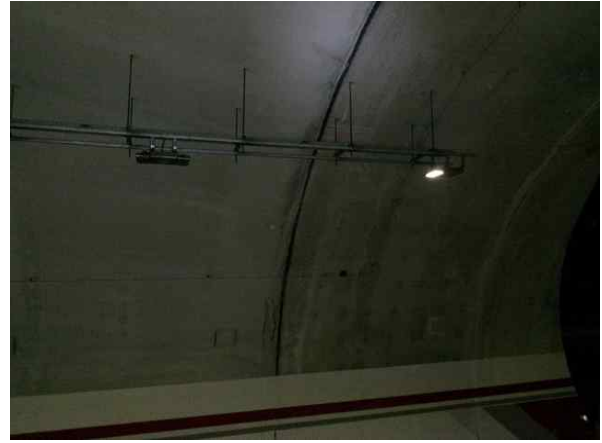
라이닝 S28 천단부 실링재 미시공-문산방향

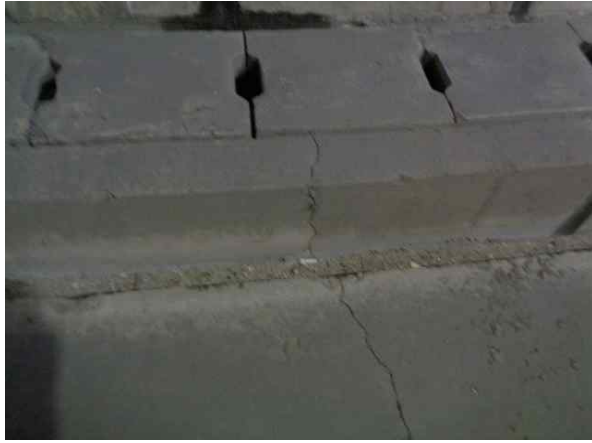
공동구 S20 균열( $Cw=0.3\text{mm}$ 이상)-서울방향

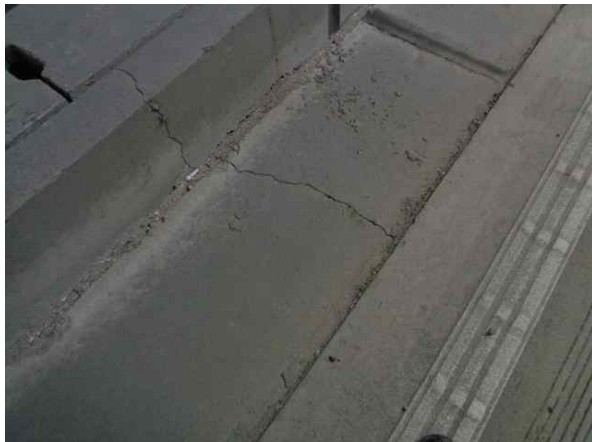
포장부 S01 균열-서울방향

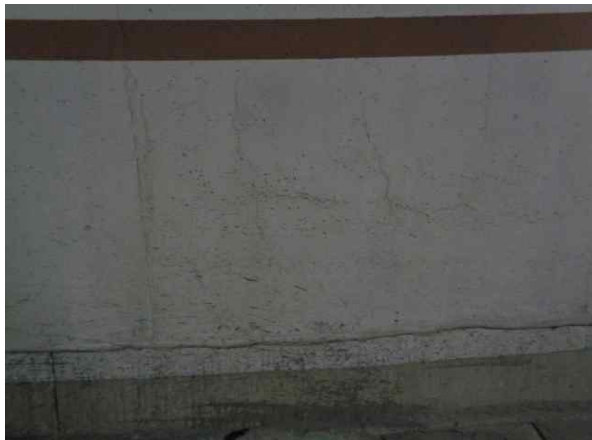
라이닝 S28 측벽부 망상균열-문산방향

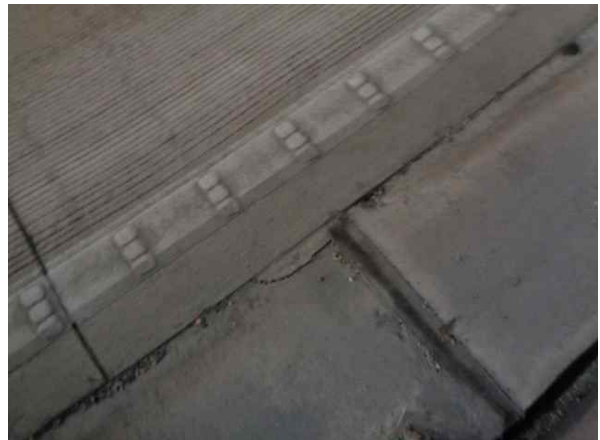
포장부 S32 파손-문산방향
